**Magyar Agrár- és Élettudományi Egyetem**

**Favizsgáló és faápoló szakmérnök szakirányú továbbképzési**

**Különböző favizsgálati módszerek alkalmazása a hegykői kastélypark  
fáinál**

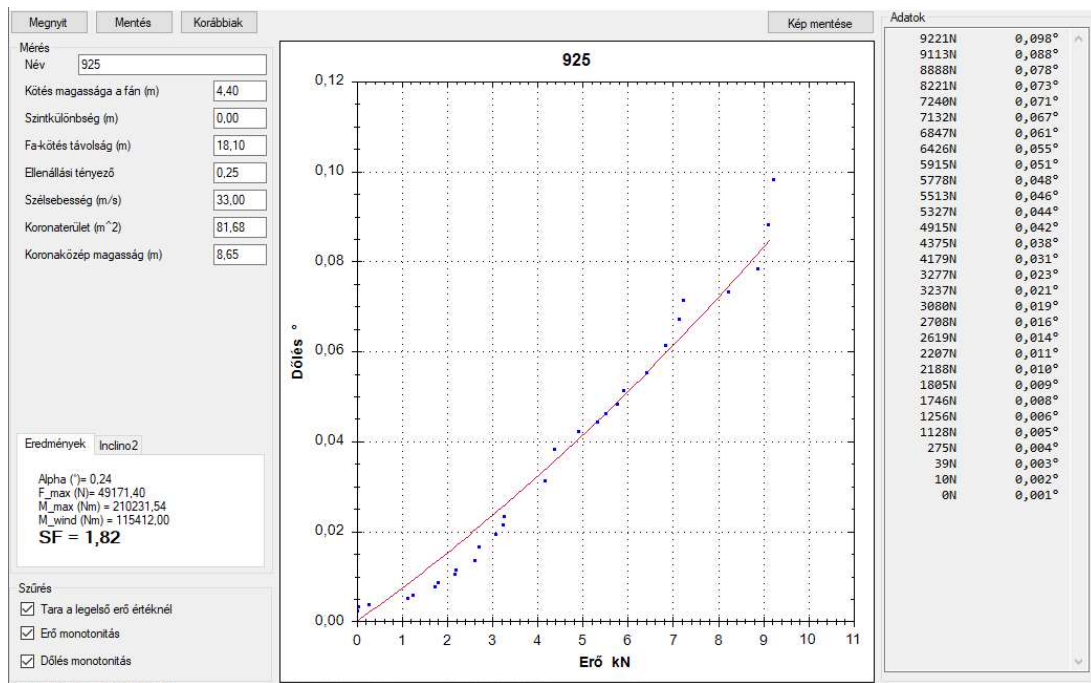
54. ábra: A fa gyökérstabilitás értékei elfogadhatók maradtak az elszáradásáig (Forrás: saját felvétel, 2022.)

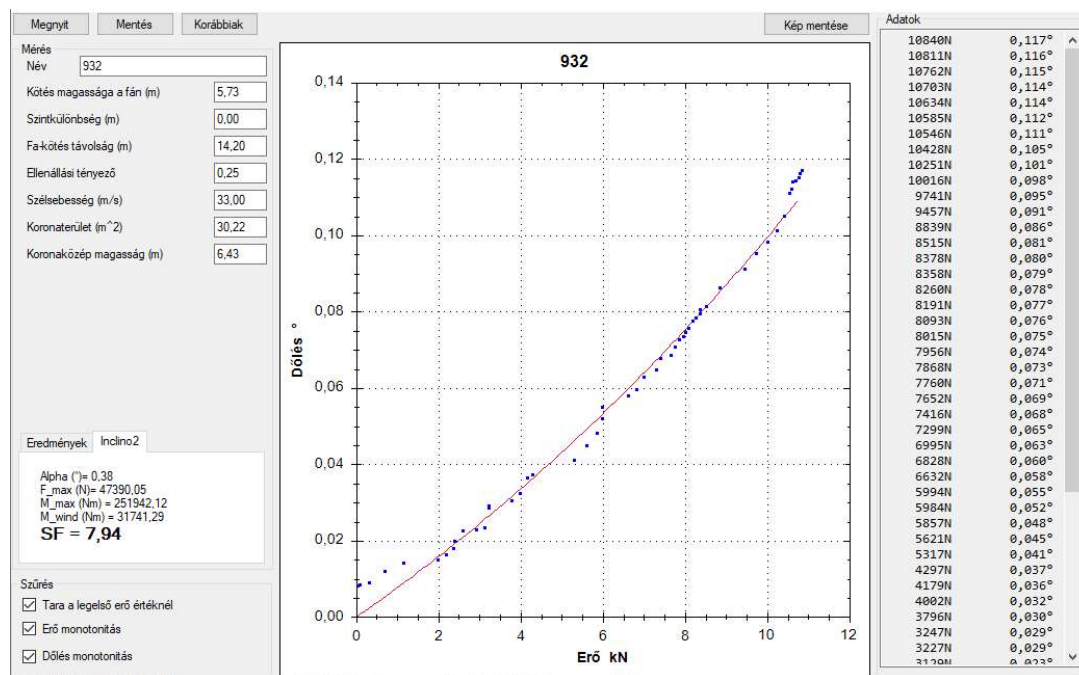
56. ábra: A vihar miatt lecsökkent koronaméret a fa stabilitását extrém módon megnövelte. Ennél a fánál a rendszeres kontroll gyökérvizsgálat megmutatja majd az asszimiláló felület vesztés miatt bekövetkező gyökérvizsgálat hatásait a stabilitásra hosszú távon (Forrás: saját felvétel, 2022.).
