# **SZAKDOLGOZAT**

**A Cégénydányádi Kastélyparkban álló nagy platánfa ápolási**

**munkáinak ellenőrzése, a fa állapotának bemutatása**

**Készítette:** Orcsik Tibor

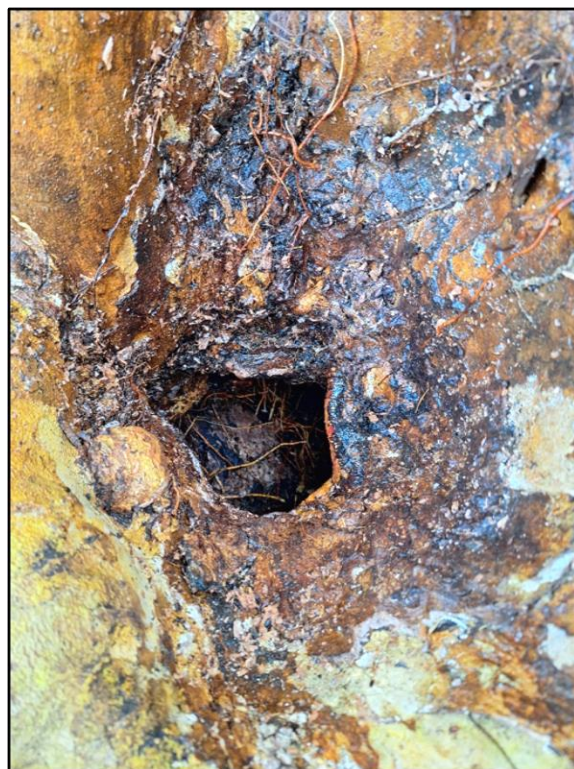
4. ábra: járulékos gyökerek a koronalapban

A koronaalap erősen, extrém mértékben terhelt, főleg K, ÉK irányban. A vázágak alsó, nyomott oldalán kéreggyűrődések láthatók, de ez ilyen extrém terhelés esetében nem rendkívüli. Kezelést nem igényel. A koronaalapban 3 vízszintes üreg található, melyek mélyen bekorhadtak és valószínűleg egy üregben végződnek. A koronalap tőfóliás zárás 2023. októberében sértetlenül fedte a koronapot, a fémkapcsos rögzítésnél a kéreg és hancs szövetei erősen irritáltak és dudorosán kitüremkedtek. A koronaalapban lévő üregekben

szerves törmelék és nagy mennyiségű járulékos gyökér található (4. ábra). A koronalap kitisztítása és visszazárása indokolt, mely után megfigyelése szükséges, de egyéb ápolást nem igényel. A koronalap D-i oldalán, nagyjából 2,5 méteres magasságban található egy vízzel telt odú, mely mögött nagyméretű üreg található. Ennek az üregnek a kitisztítása során derült ki, hogy a koronalapban lévő üregekkel egy egységet alkot és a víz is így kerül bele. Zárása nem, kitisztítása indokolt és drénezése meggondolandó, bár az elhelyezkedése és a méretei miatt valószínűleg nem járna a várt eredménnyel és várhatóan több kárt okozna, mint hasznot.

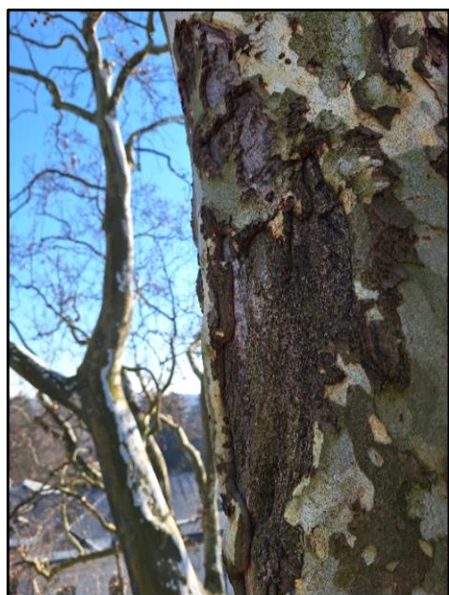
5. ábra hánccsérülés nagy magasságban

A fa koronájában elképesztő méretei miatt számos, a fajra ilyen idős korban jellemző rendellenesség és fahiba fellelhető, annak ellenére is, hogy szakszerű ápoláson esett át a fa. Az alacsonyabban lévő és veszélyes nagyméretű száraz ágakat és ágcsonkokat 2017-ben

eltávolították, de nagy magasságban, főleg 20 méteres magasság felett, most is számos száraz ág található, melyek egy ilyen idős fánál a természetes ágfeltisztulás miatt természetesen megjelennek. Ezek eltávolítása mindenképpen indokolt. A nagy húzású vágások és erős ágak a terhelés miatt több helyen lécesen megvastagodtak, néhányuk a szövetei megcsavarodtak. Ápolást nem igényelnek. A koronában lévő ágakon lévő kéreg legtöbb helyen ép, ám a sudáron és az É-i oldalon lévő függőleges helyzetű, 50-60 centiméter átmérőjű ágon 20-25 méteres magasság között hánccsérülések is láthatók (5. ábra). Ezek kialakulásának okai nem egyértelműek, az É-i oldalon lévő biztosan az elmúlt

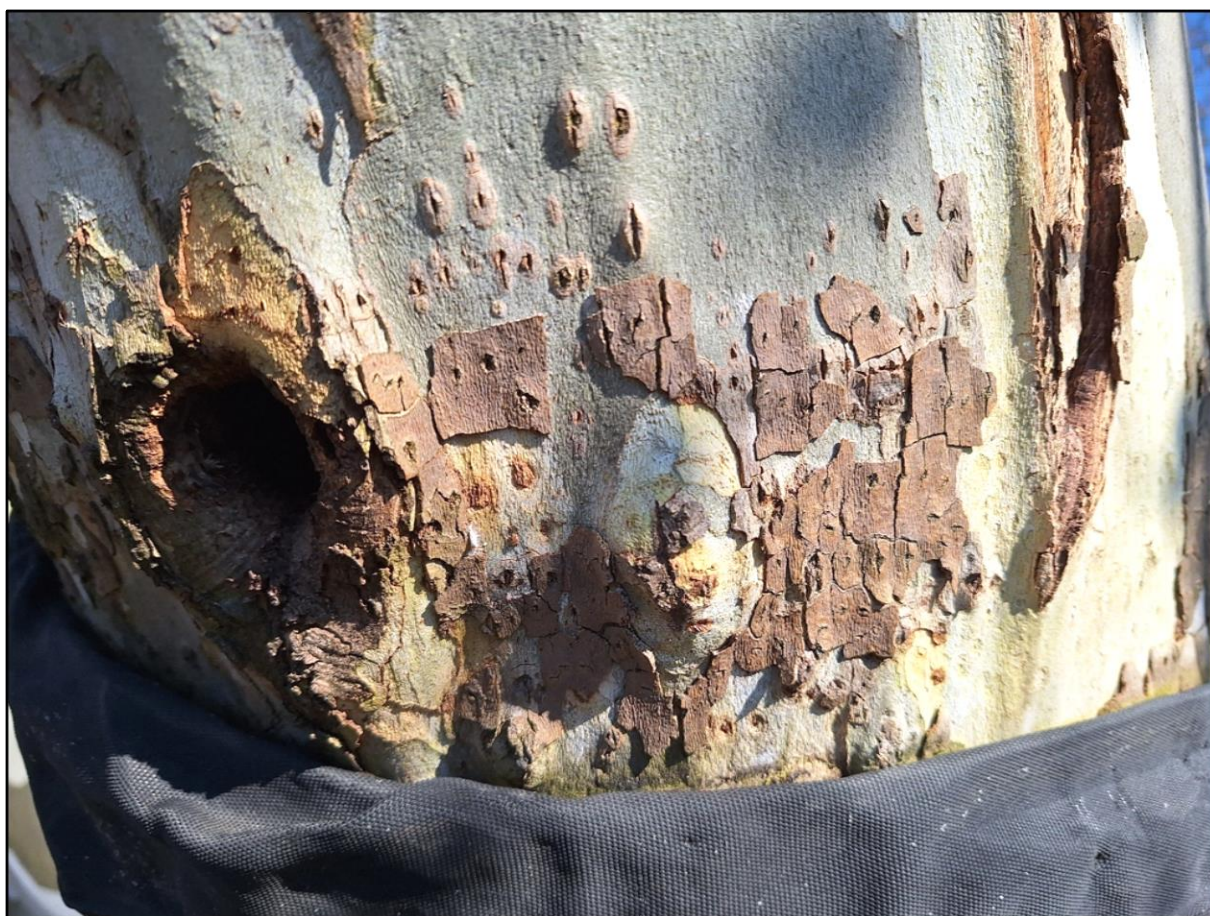
*6. ábra: kéregsérülés a kötési pontok felett*

Figyelemreméltó jelenség, hogy a Cobra rendszer kötési pontjai felett, a legtöbb helyen apró pontszerű, vagy sávos elváltozás, kéregsérülés látható 10-15 centiméter vastagságban. Erre eleinte nem találtunk magyarázatot, de később rájöttünk, hogy ezeket a Cobra kötések kivitelezésénél, az ilyen kötési távolságok esetében a munkafolyamatot könnyítő előfeszítő rendszer hevederjei okozhatták (6. ábra). Megfigyelésük indokolt.

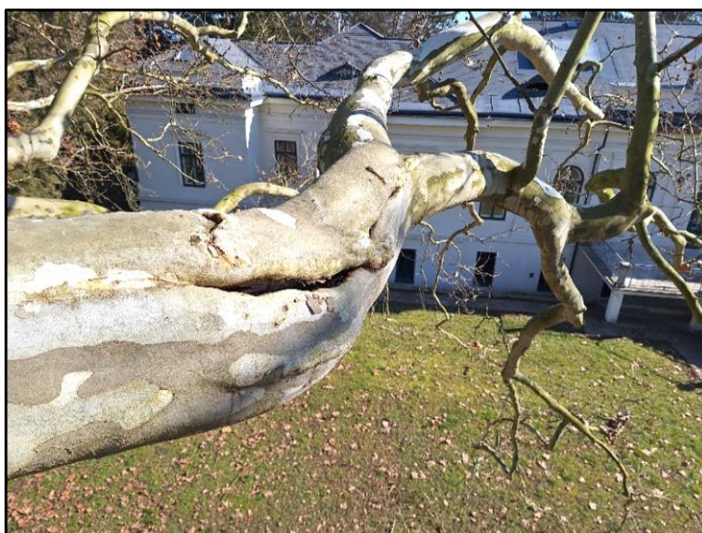
*8. ábra: repedés a keleti ágrendszer végén*

A K-i vázág az egyik legtöbb figyelmet igénylő és a fa szempontjából a legtöbb veszélyt magában foglaló pontja. A Cobra koronarögzítő rendszernek is része, három irányból is meg van kötve, ha ez a vázág lehasad, az egész koronarögzítést újra kell méretezni és kötni. Ez a vázág két fő ágra osztható. Egy É-i és egy D-i ágra. Az É-i ág nagyjából kétharmadánál van egy 45 fokos szögben álló, felső kiágazású erős ág, mely túlnőtt a koronán és szél esetén nagyon jelentős csavaró hatással van erre a részre, mely a 7. ábrán a faápolást végző feje felett jól látható. Ennek a kitörő ágnak a visszavágása, esetleg kiágazásnál történő levétele indokolt és sürgető feladat. A D-i ágon egy alsó elhelyezkedésű, nagyjából 35 cm

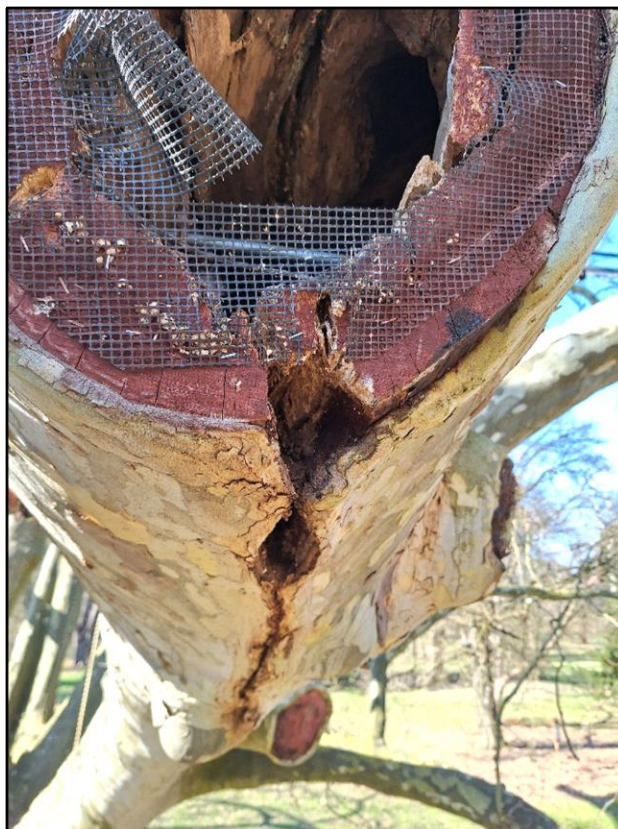
9. ábra: repedés és csőfalpótlás a keleti vázágon

átmérőjű bekorhadt ághelyes van, melynek alsó részén hosszanti, 50-60 centiméter

hosszúságban a függőleges irányú terhelés miatt kialakult repedés található (9. ábra). Itt található egy csőfalpótlás is, melynek csavaranyáit a fa már majdnem teljesen benőtte. Ezen az ágon kifelé a koronából található még egy jelentősebb, régebbi hosszirányú repedés is (8. ábra). Ennek az ágnak a repedések továbbfejlődése megakadályozása céljából a súlycsökkentő metszése és folyamatos megfigyelése indokolt.

Több helyen van hálós zárás odú nyílásokon, de ezek mindegyike sérült, funkcióját nem tölti be. Néhány helyen kifejezetten látszik, hogy kisméltók, vagy madarak bontották meg a hálót és mögöttük táplálkozás, vagy fészkelés céljából rendszeresen, vagy időszakosan tartózkodnak. Ennek a típusú odúzárásnak a használata átgondolandó, nem feltétlenül indokolt (9. ábra).

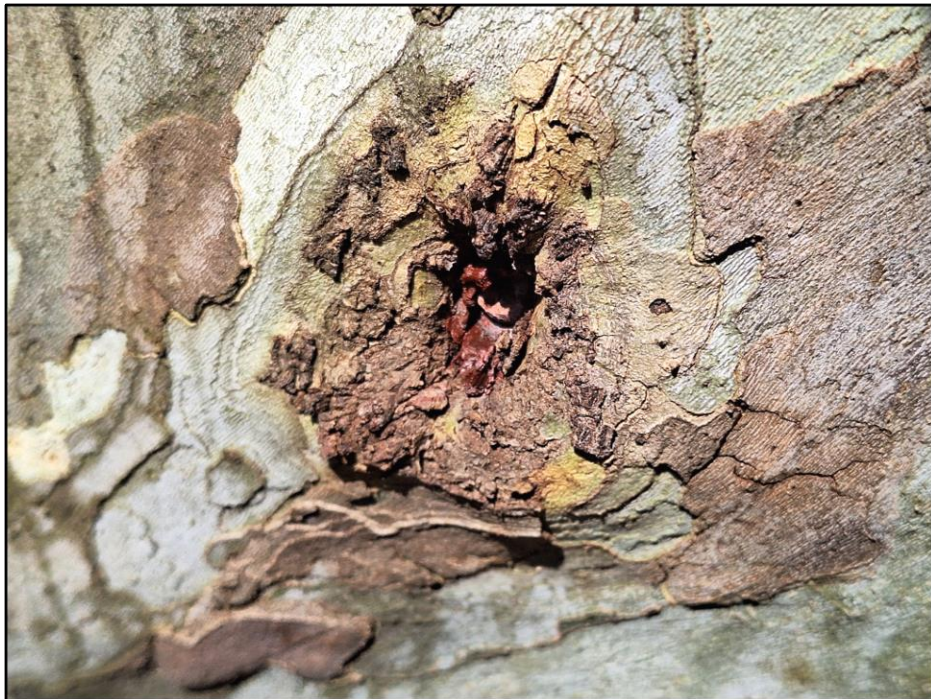
*23. ábra: benőtt csavaranya a keleti vágás csőfalpótlásánál*

csőfalpótlással látták el. Ennek az ellenőrzését elvégeztük, a fa a csavaranyákat majdnem teljesen benőtte, a csőfalpótlás láthatóan ellátja a funkcióját. Érdekes, de teljesen logikus jelenség, hogy a csavaranyák benőttsége az odú nyílásától való távolság növekedésével egyenesen arányosan növekszik. Ez nyilvánvalóan az ághelysebkörnyéki megváltozott tápanyagforgalomra utal (24. ábra).
