# **SZAKDOLGOZAT**

**Favizsgáló és faápoló szakmérnök**

**TÖRTÉNETI FAMATUZZÁLEMEK A BUDAI-HEGYVIDÉK  
VILLAKERTJEIBEN**

**– A VUK-GERBEAUD-VILLA VÉDETT KERTJE –**

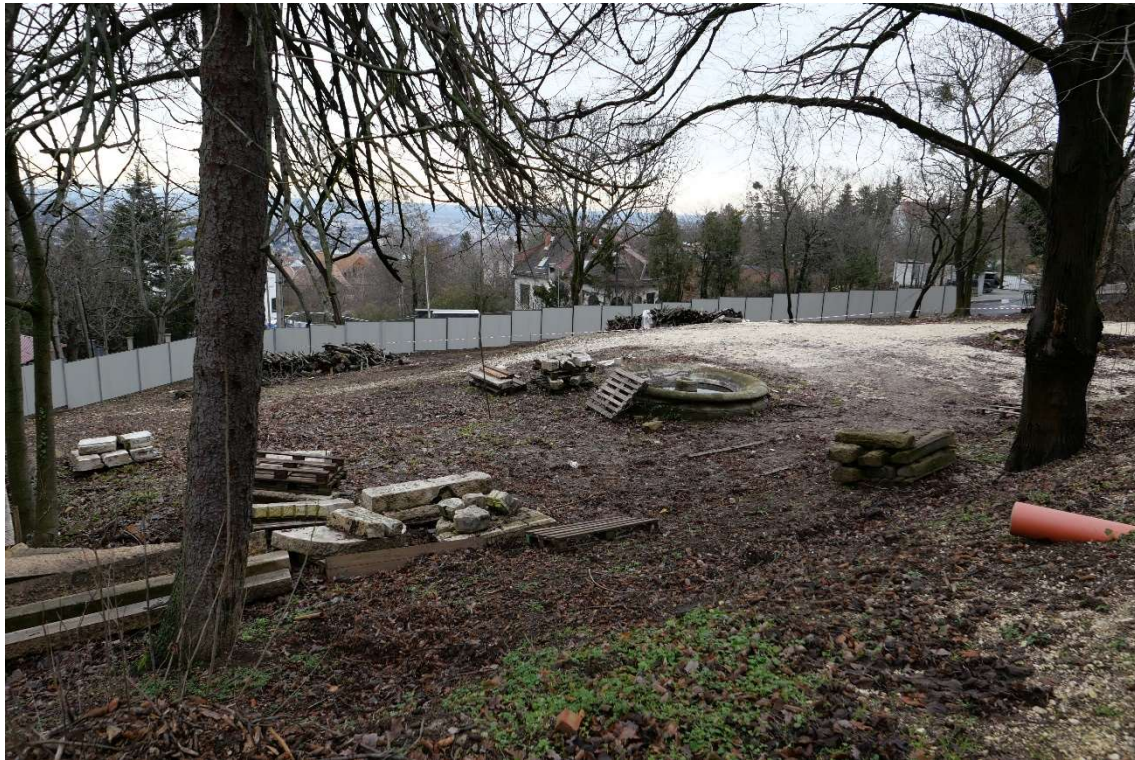
24. ábra: A terasz köveit elszállították restaurálásra. Balra egy kiszáradt középkorú ezüsfenyő (*Picea pungens*), jobbra egy középkorú, szép habitusú nagylevelű hárslé (*Tilia platyphyllos*) látható (HNG, 2023.01.18.)

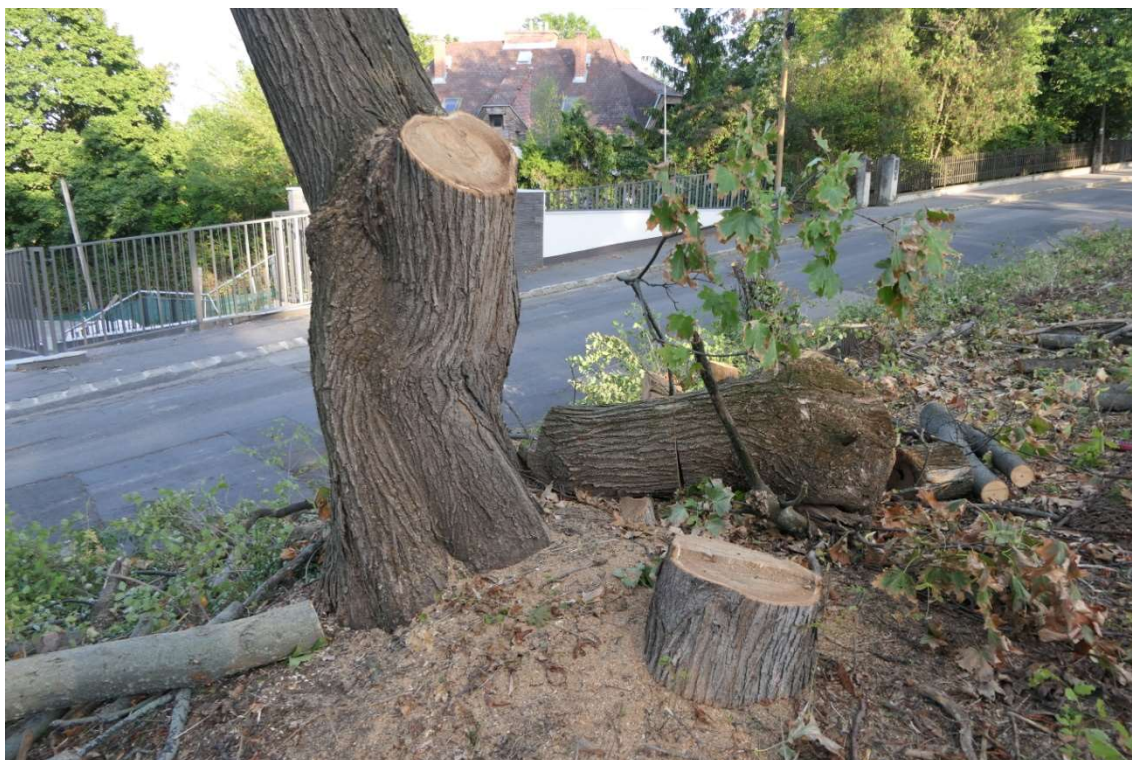
31. ábra: Egy favágó által „faápolásban” részesített japánakác (*Sophora japonica*) a Béla király út felőli telekhatáron  
(HNG, 2022.08.25.)

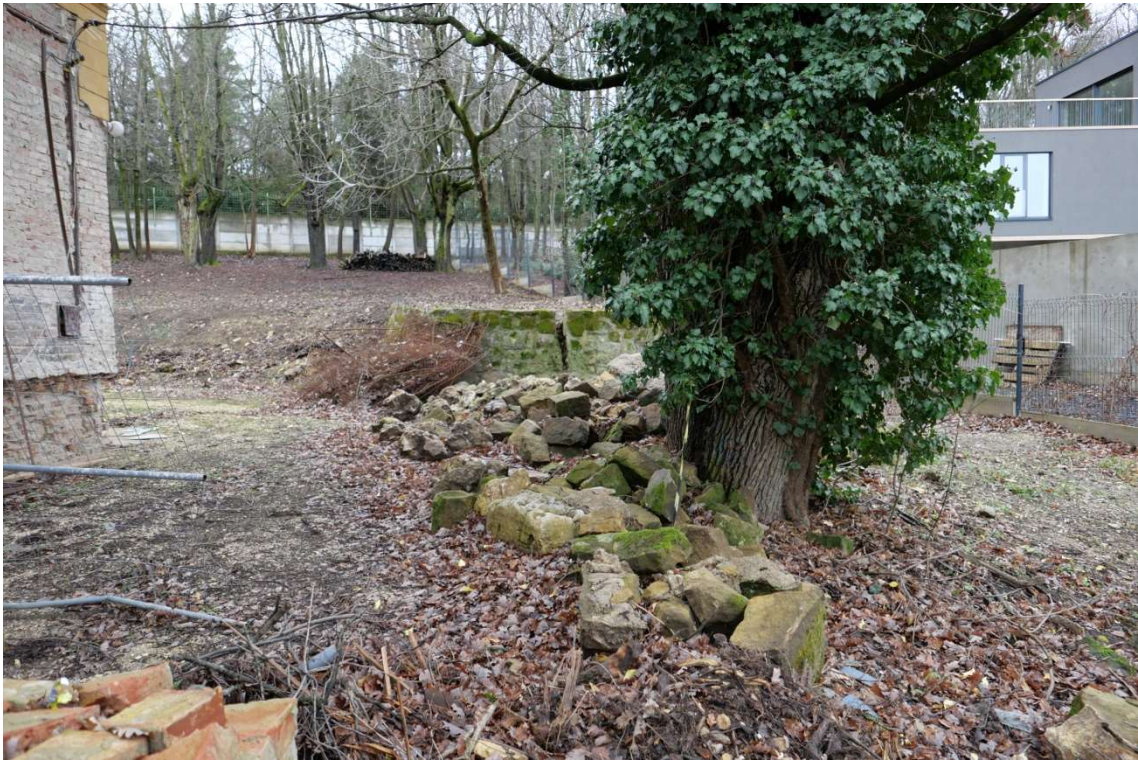
33. ábra: Borostyán által megtámadott kocsánytalan tölgy-iker (*Quercus petraea*) a villa északi sarkánál, az elbontott szárazon rakott kőtámfal terasz tövében (HNG, 2023.01.18.)

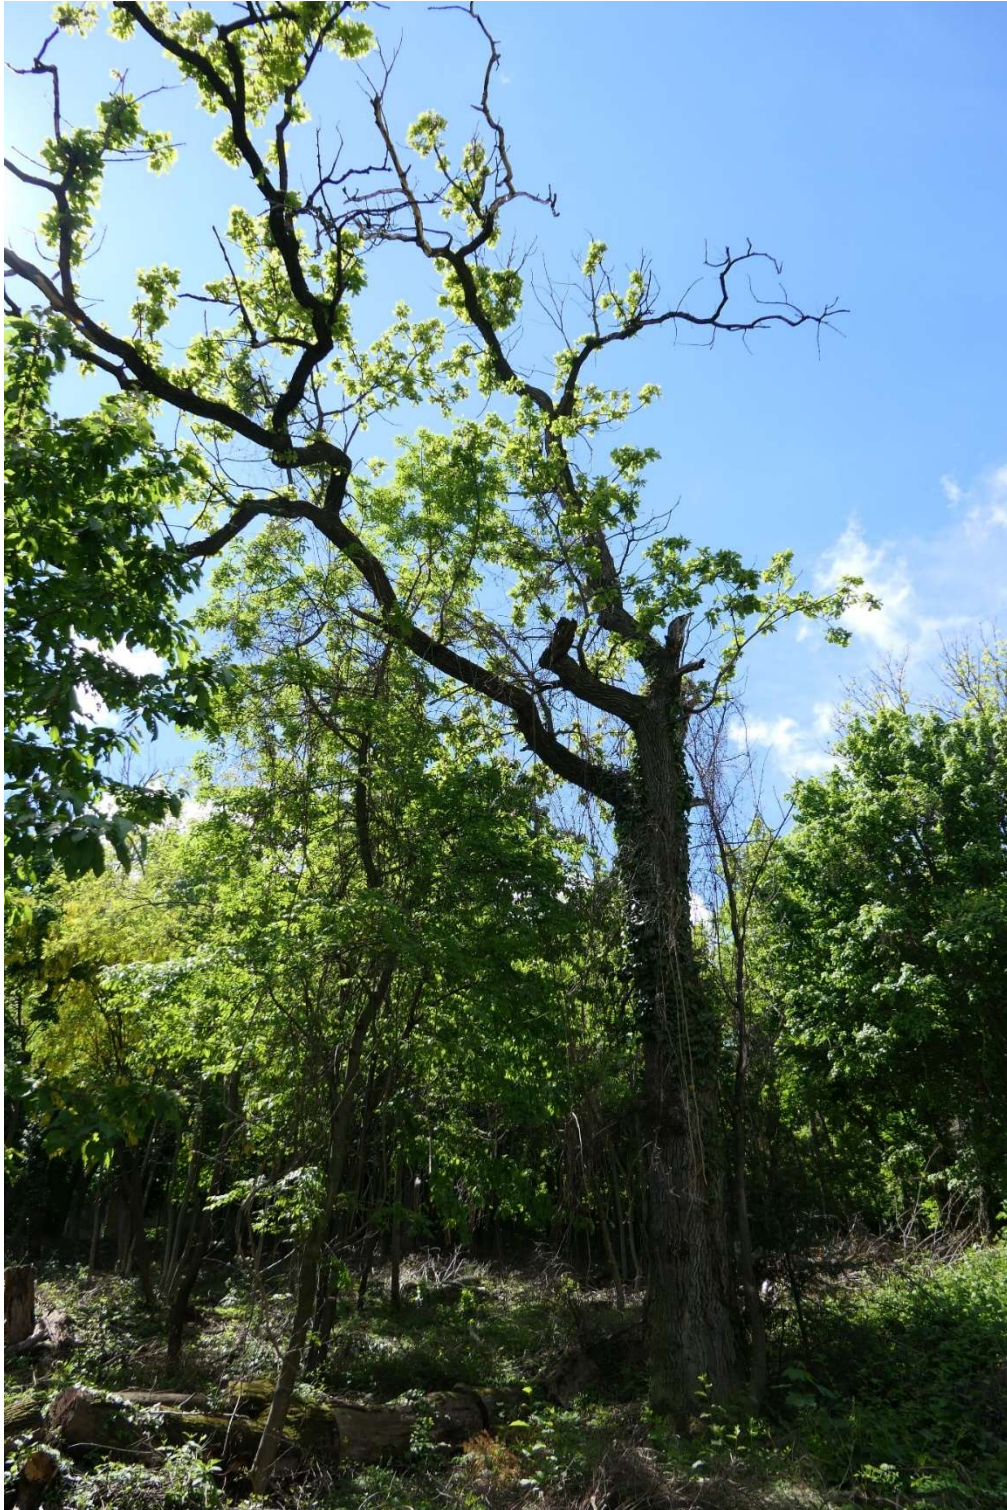
43. ábra: Az **5. sorsz.**, végnapjait élő kocsánytalan tölgy (*Quercus petraea*)  
a Béla király út 30/A felőli telekhatár közelében  
(HNG, 2024.04.21.)

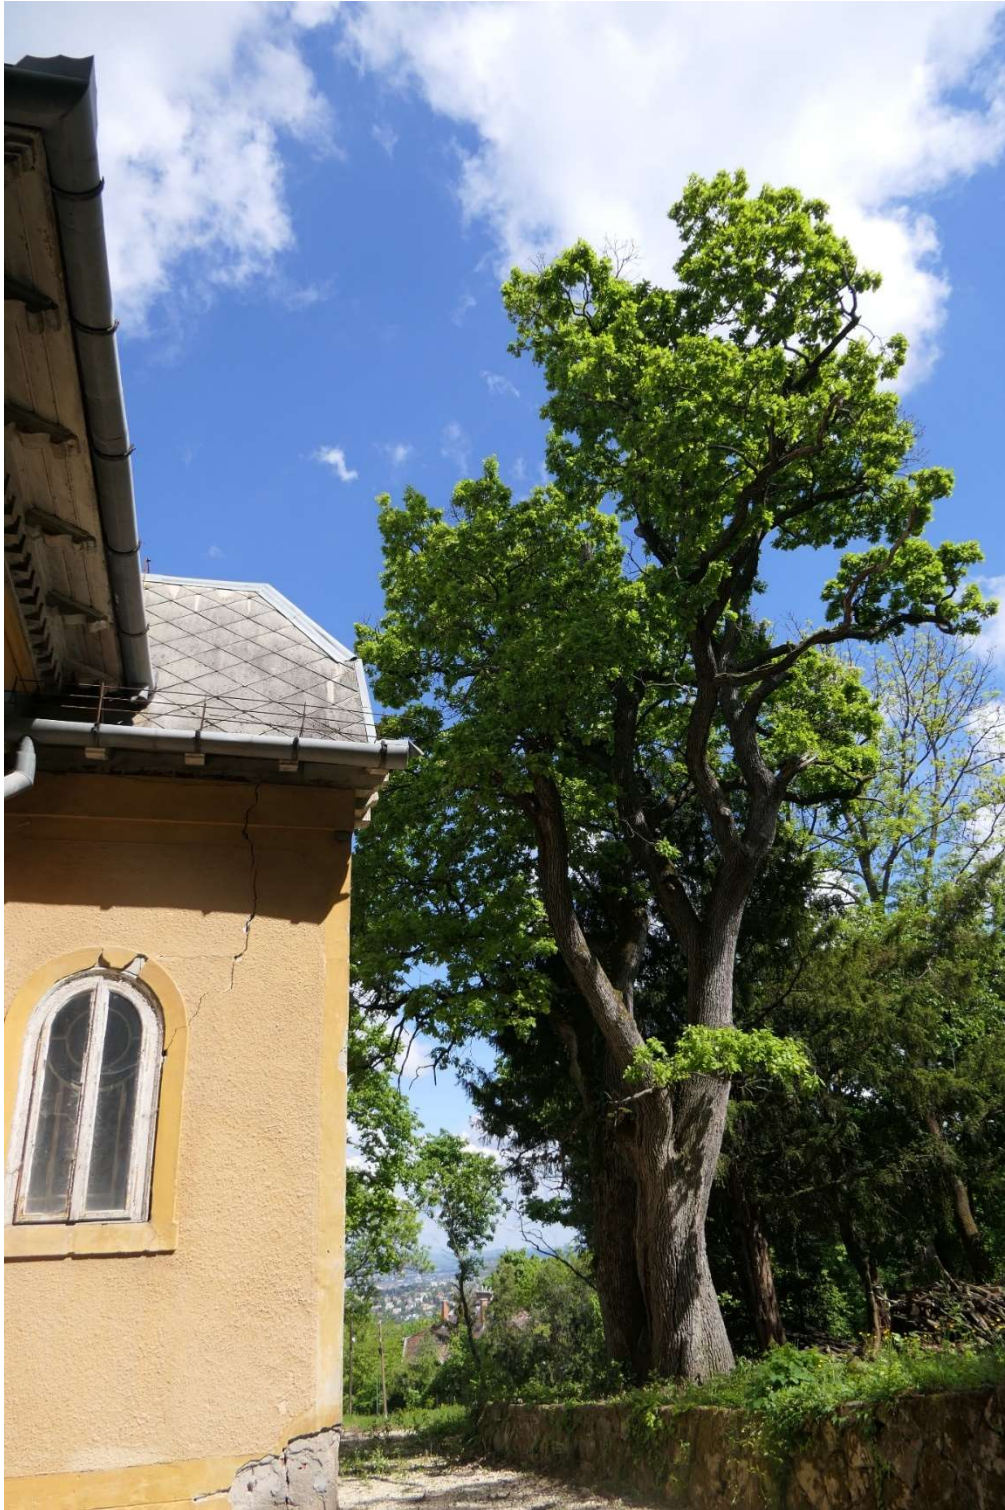
45. ábra: Az **7. sorsz.**, villás, fakoppozott kocsánytalan tölgy (*Quercus petraea*)  
a Vuk-Gerbeaud-villa délkeleti sarkánál  
(HNG, 2024.04.21.)

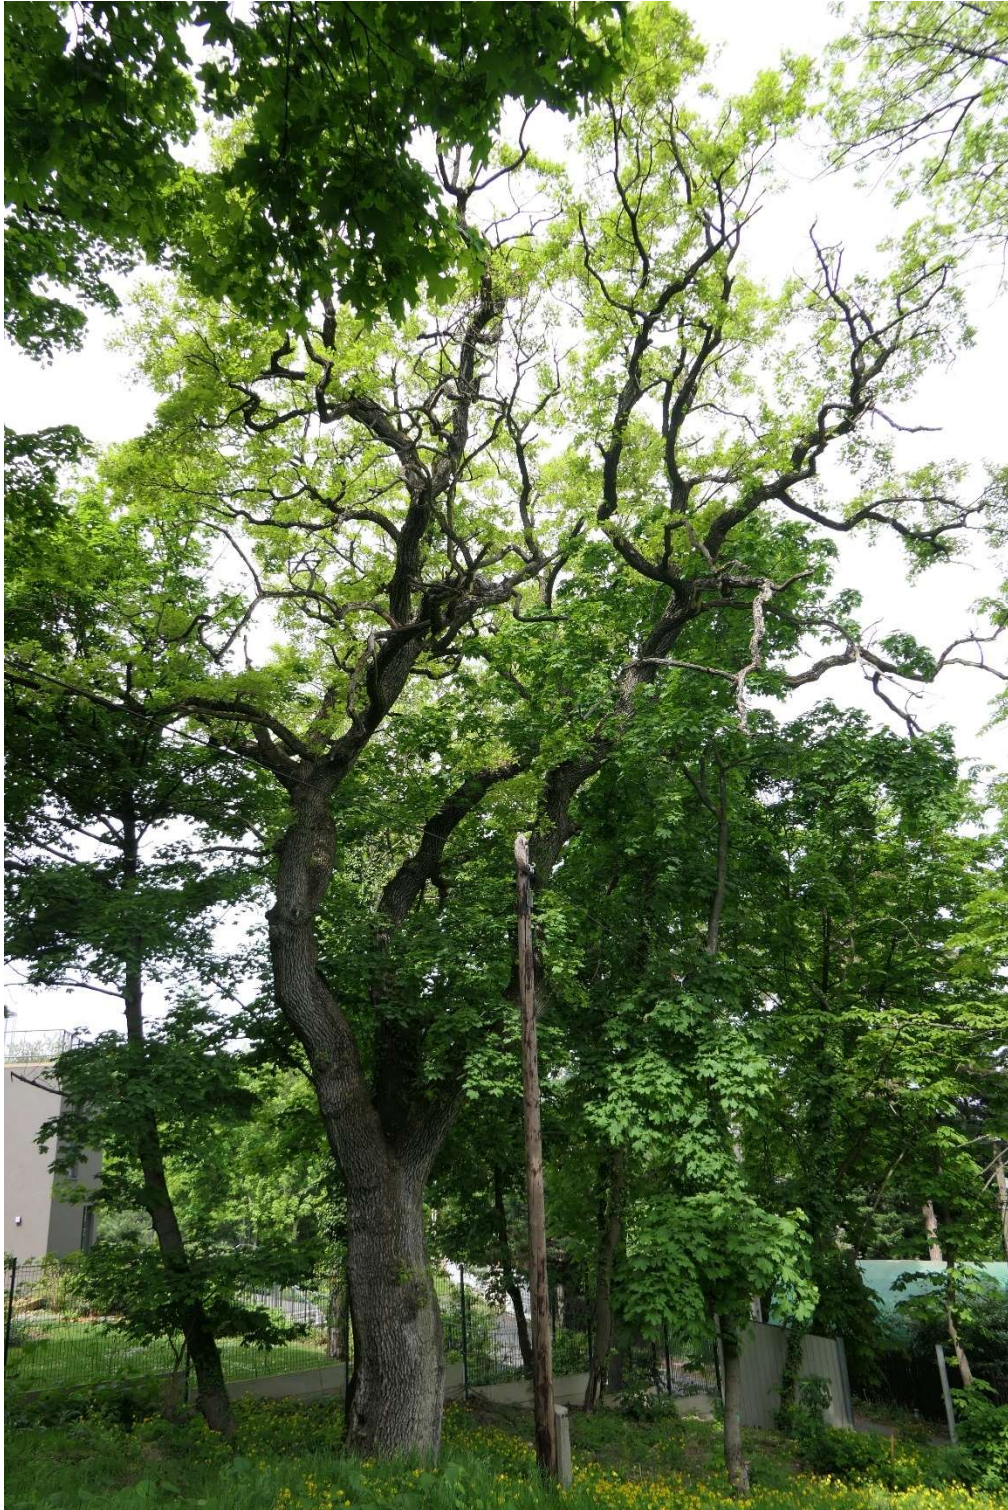
47. ábra: Az 9. sorsz. hármás elágazású, paraziták fertőzött kocsánytalan tölgyfa (*Quercus petraea*) az északi telekhatáron, a lakópark felé eső területen (HNG, 2024.04.15.)

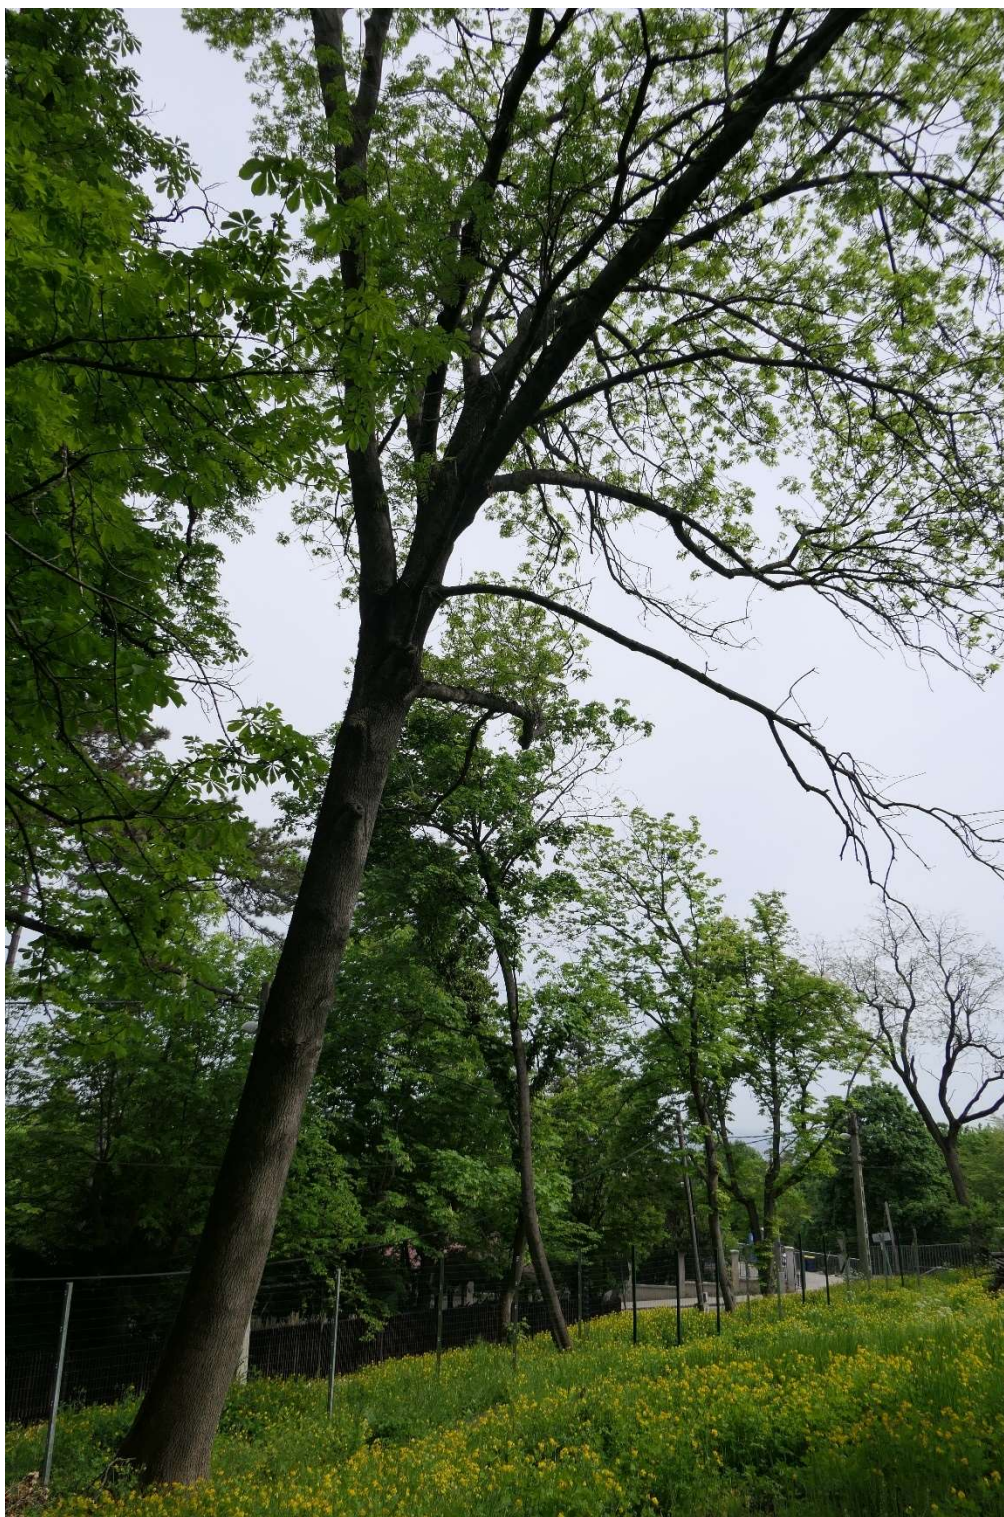
48. ábra: Az **10. sorsz.** ferde törzsű magas kőris (*Fraxinus excelsiopr*)  
a telek északi sarka közelében  
(HNG, 2024.04.15.)

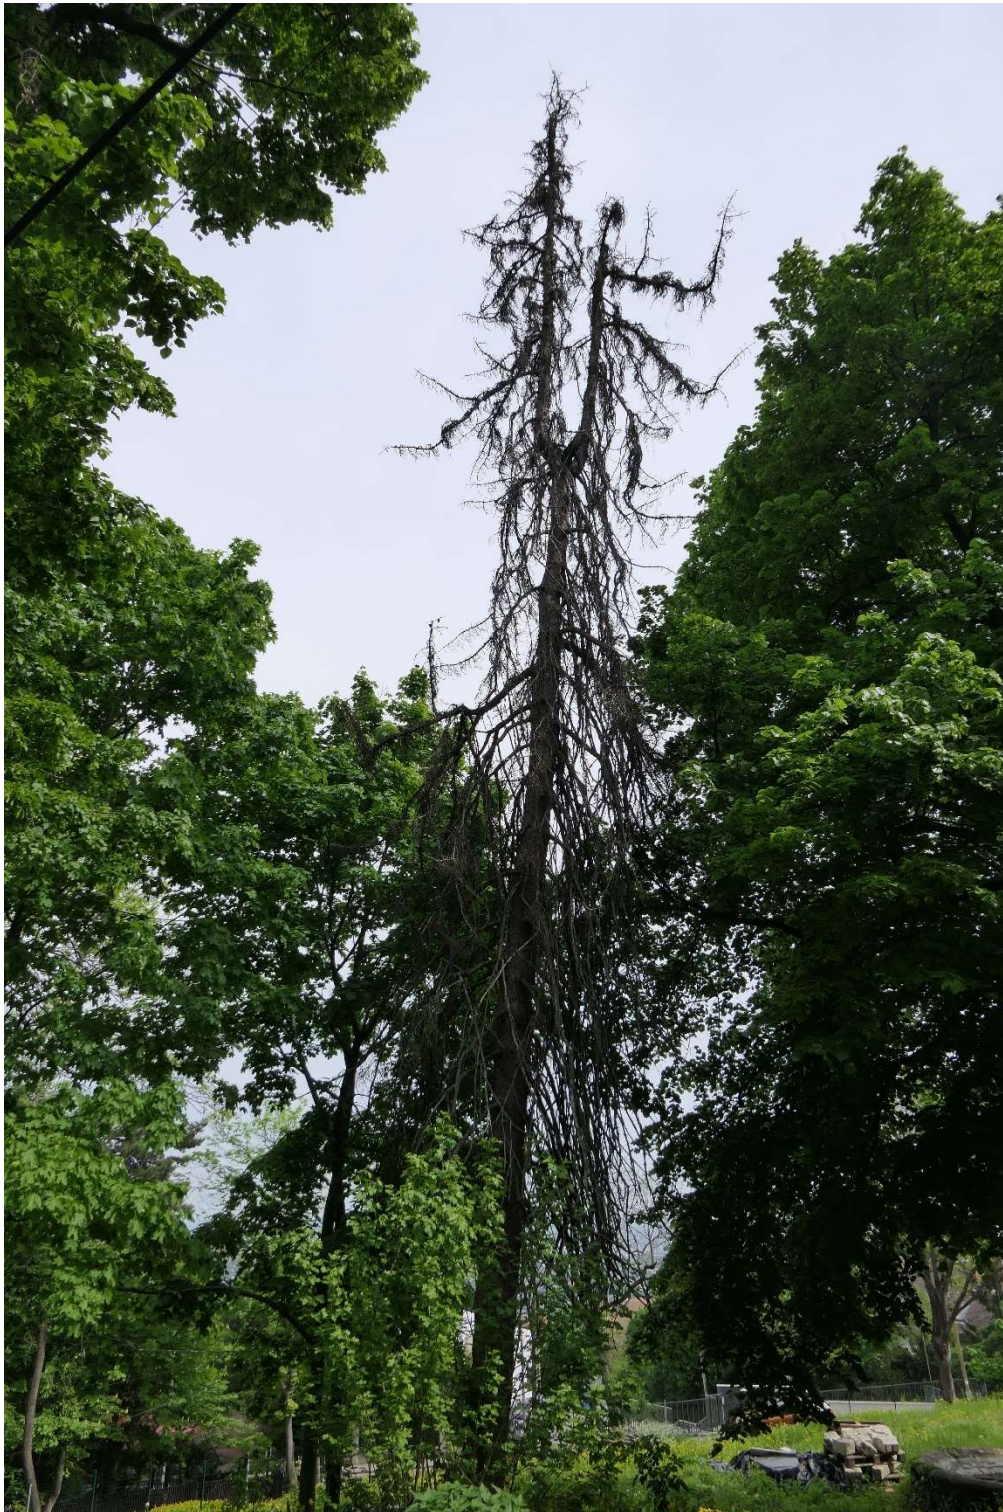
52. ábra: A **14. sorsz.** kiszáradt közönséges lucfenyő (*Picea abies*)  
a villa murvás teraszát kerítő – egyelőre elbontott – szárazon rakott kőtámfal tövében  
(HNG, 2024.04.15.)

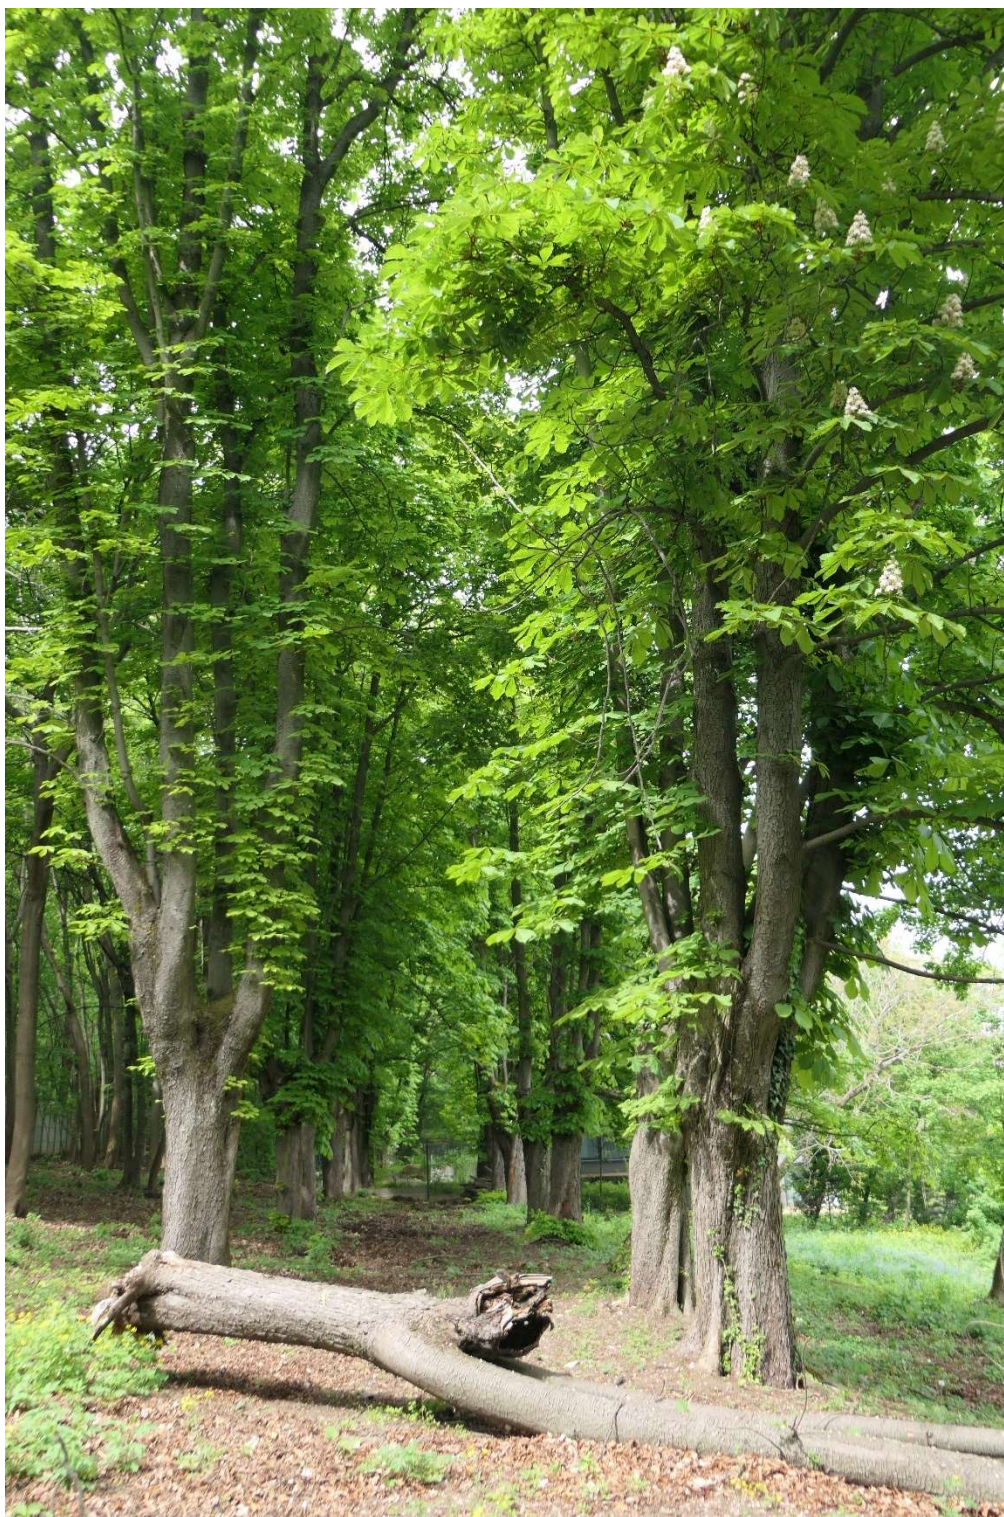
53. ábra: A **15. sorsz.** leromlott állapotú, közönséges vadgesztenye-fasor (*Aesculus hippocastanum*) a villakert felső részén, a keleti telekhatáron, a Köztársasági Elnöki Rezidencia szomszédságban (HNG, 2024.04.15.)

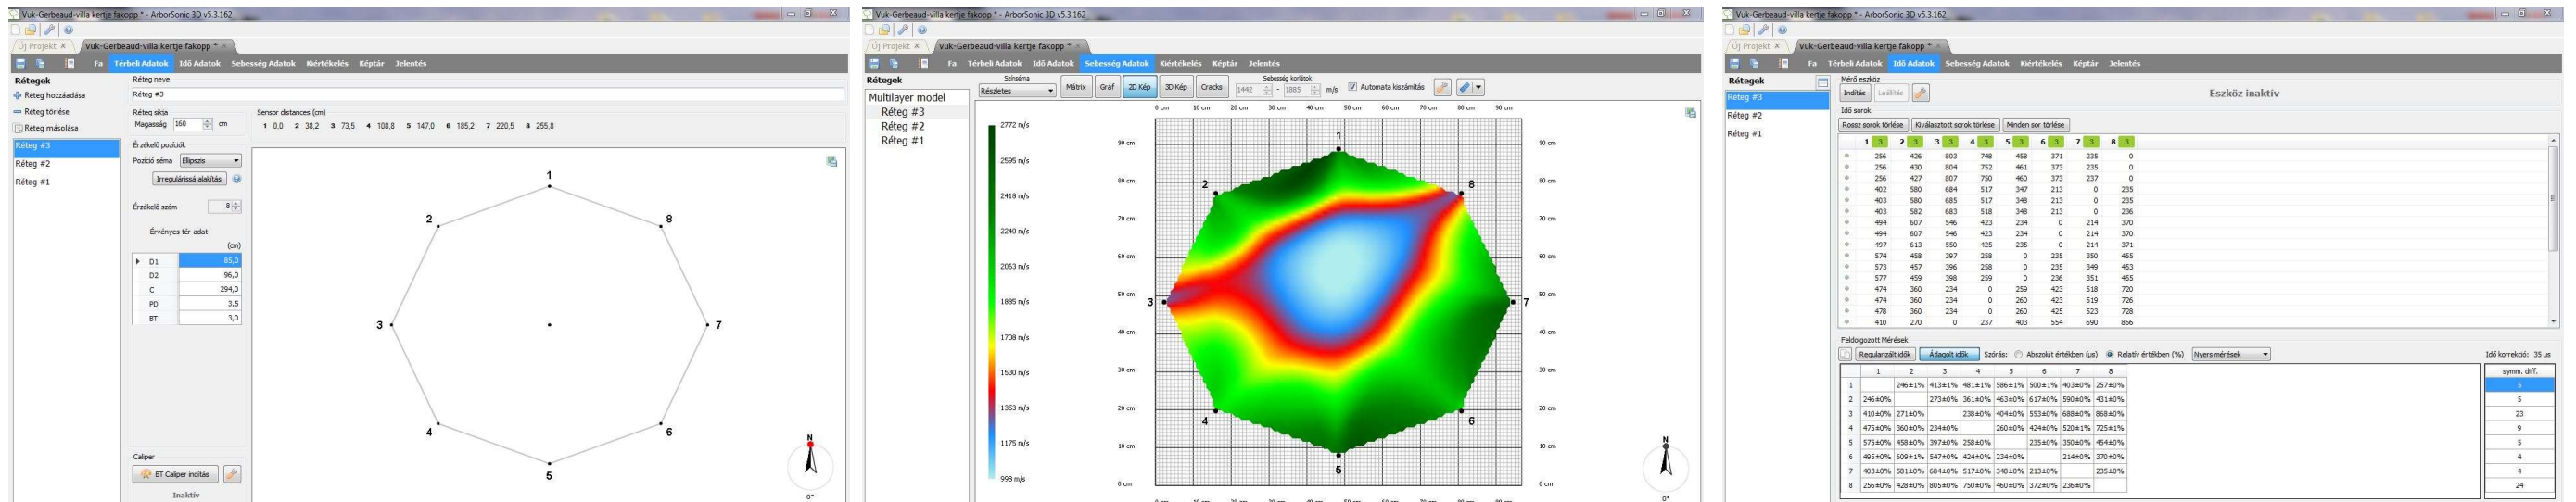
A fa DNY-i villájának (3. réteg) akusztikus tomográfiai vizsgálatának eredménye 160 cm magasságban [Fakopp 3D, 8 érzékelő]: térbeli adatok (ellipszis); sebesség adatok, 2D kép (üreg kimutatása, kb. 40% keresztmetszet csökkenés); idő adatok

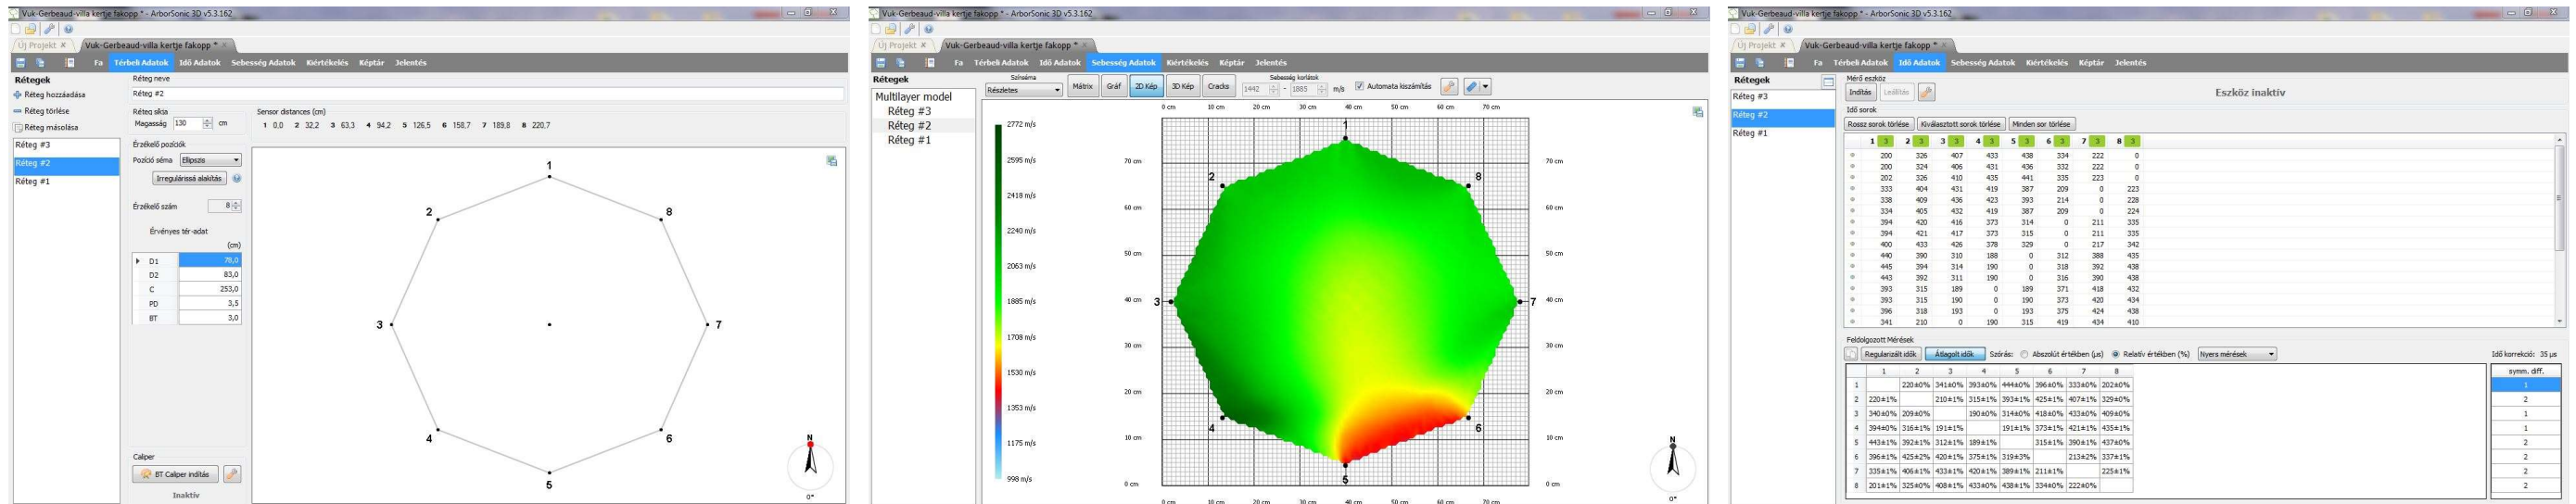
A fa ÉK-i villájának (2. réteg) akusztikus tomográfiai vizsgálatának eredménye 130 cm magasságban [Fakopp 3D, 8 érzékelő]: térbeli adatok (ellipszis); sebesség adatok, 2D kép (oldalkorhadás kimutatása); idő adatok

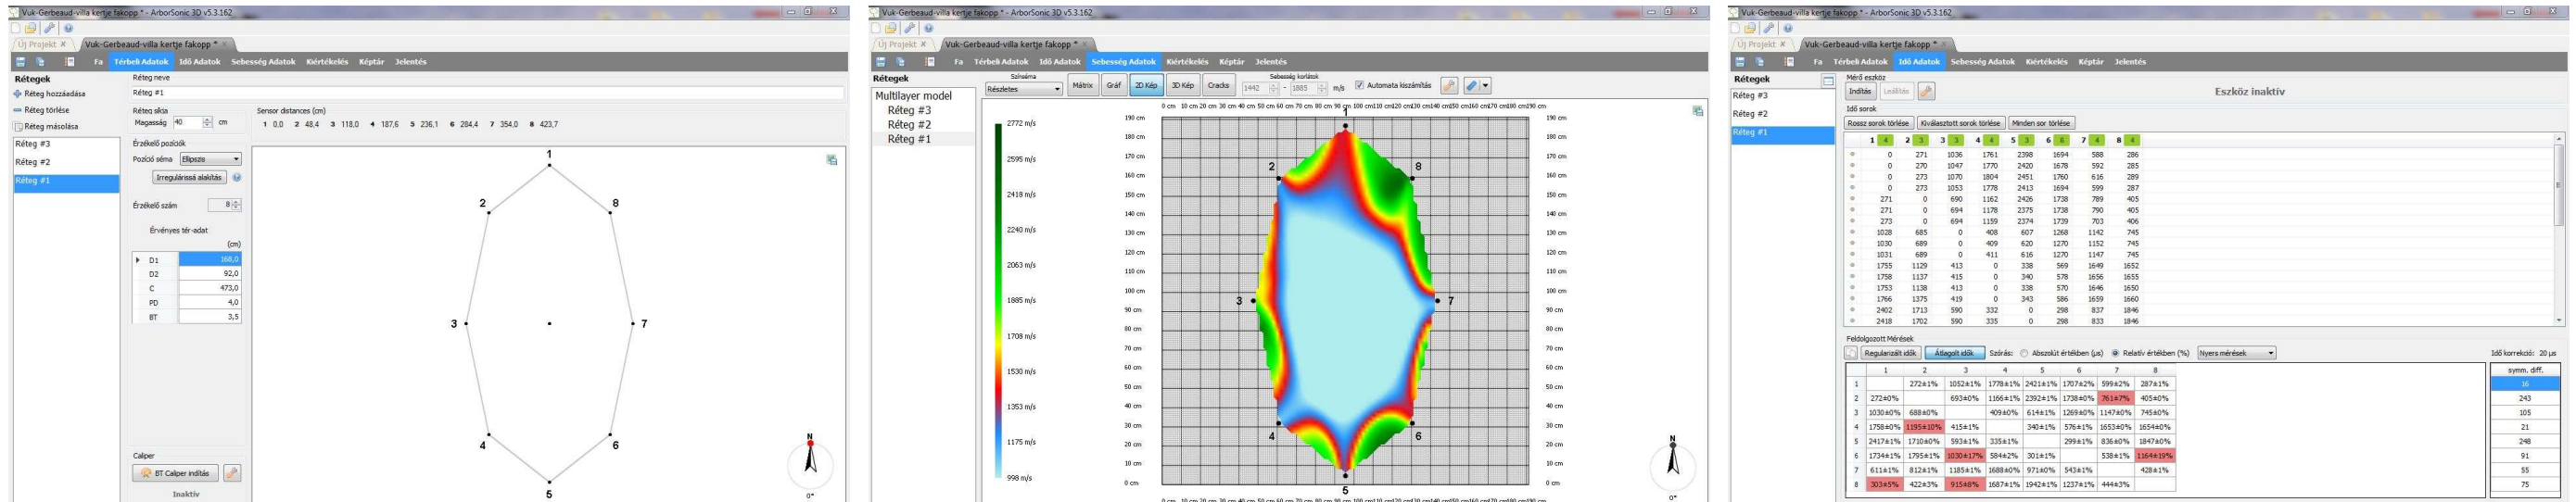
A fa villás törzsének a gyökérnyak feletti (1. réteg) akusztikus tomográfiai vizsgálatának eredménye 40 cm magasságban [Fakopp 3D, 8 érzékelő]: térbeli adatok (ellipszis); sebesség adatok, 2D kép (óriási üreg kimutatása); idő adatok

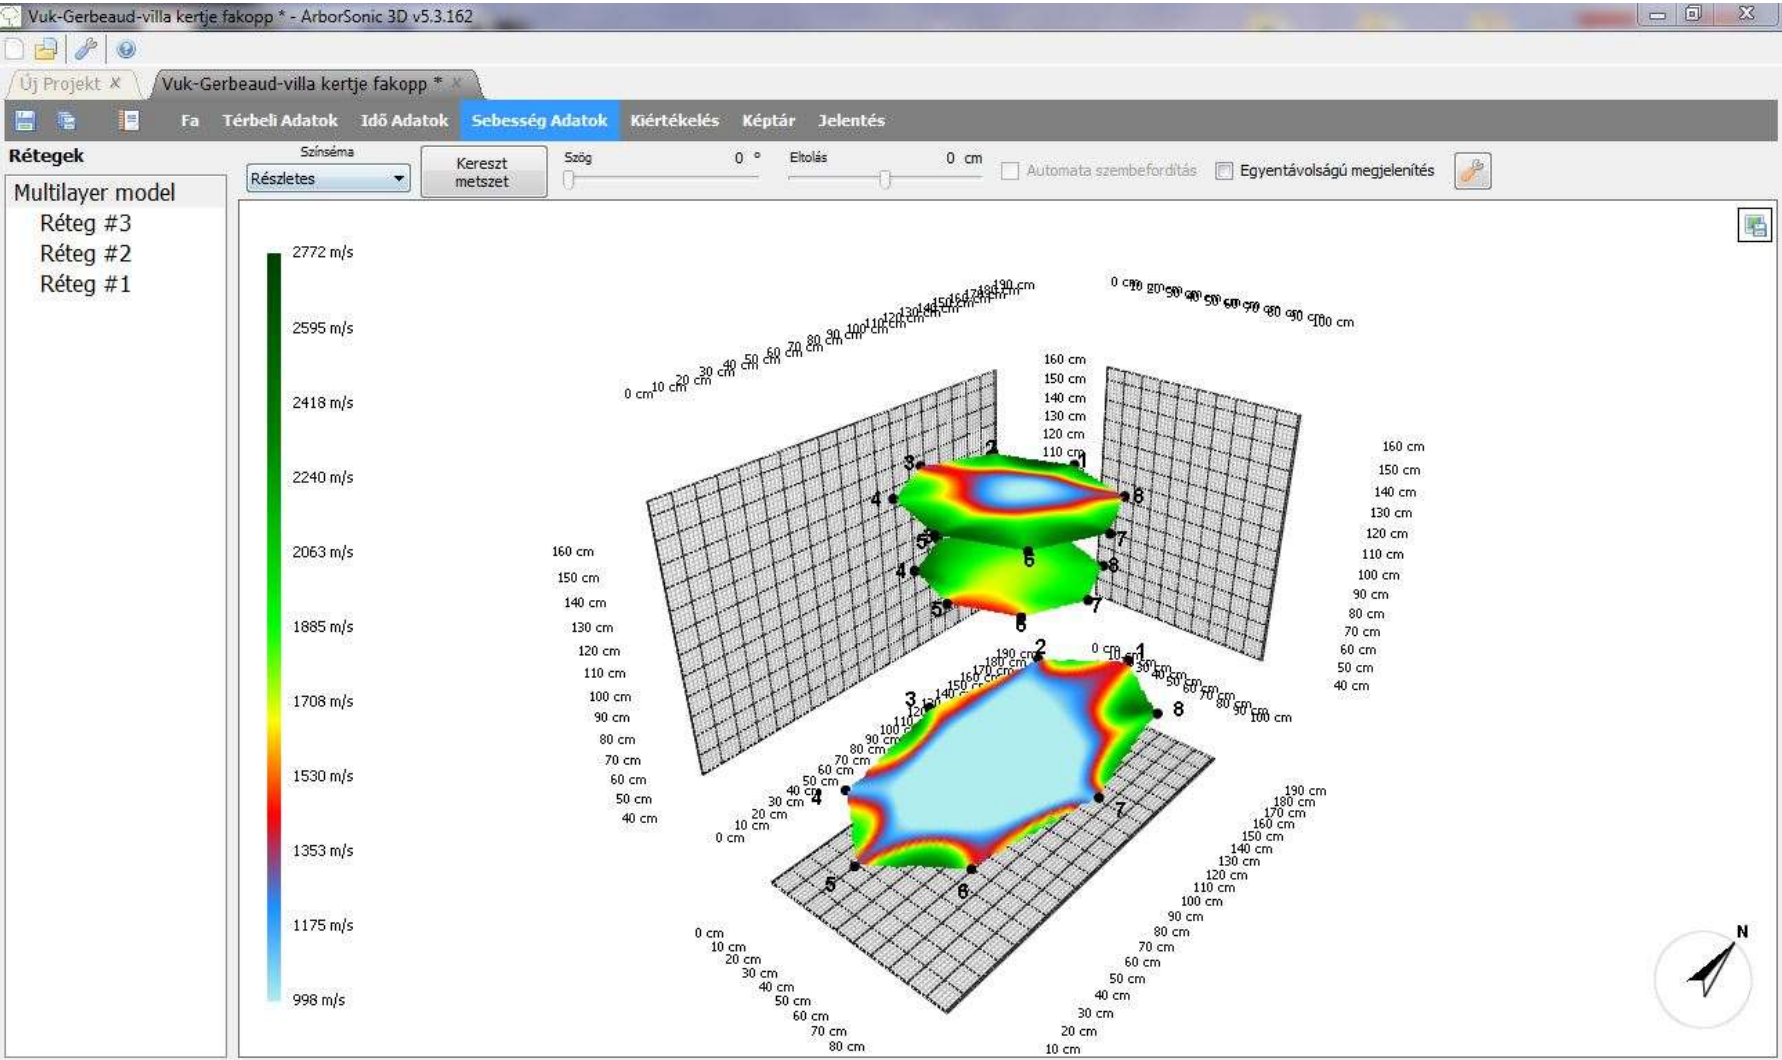
A fa villás törzsének akusztikus tomográfiai vizsgálatának eredménye [Fakopp 3D, 8 érzékelő]: 1., 2., 3. réteg keresztmetszete, térbeli egyhelyezkedésük

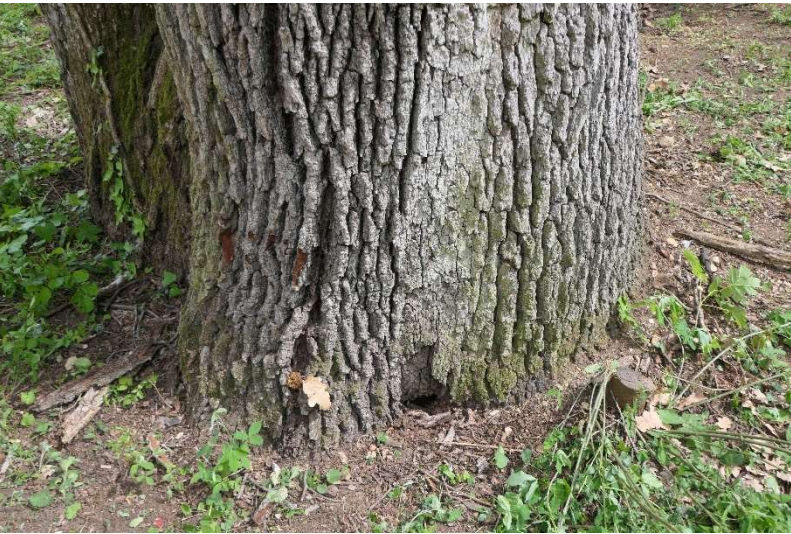
A gyökérnyak bekorhadása a fa DNY-i tövénél

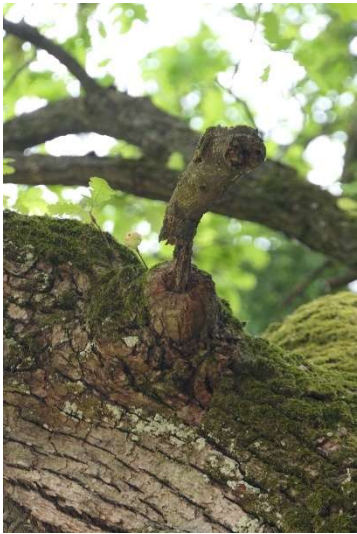
Leszáradó ágcsont

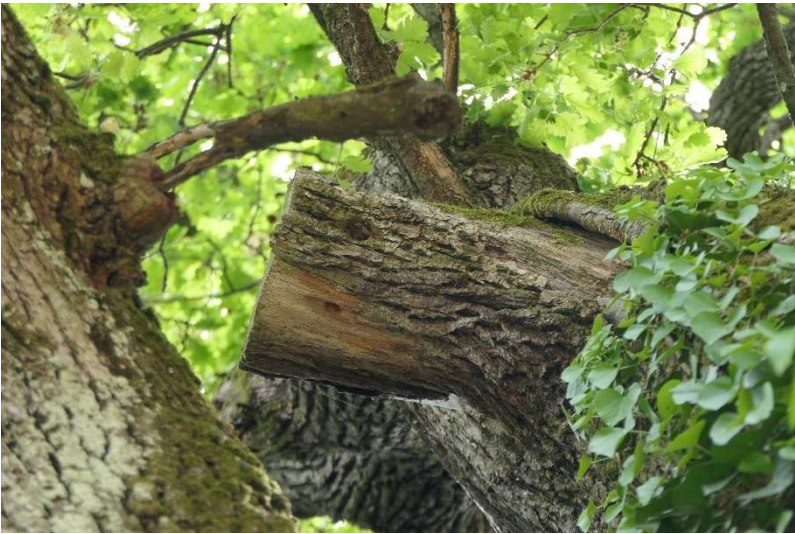
Korábbi, 10 évnél minden bizonnyal régebbi faápolás nyoma

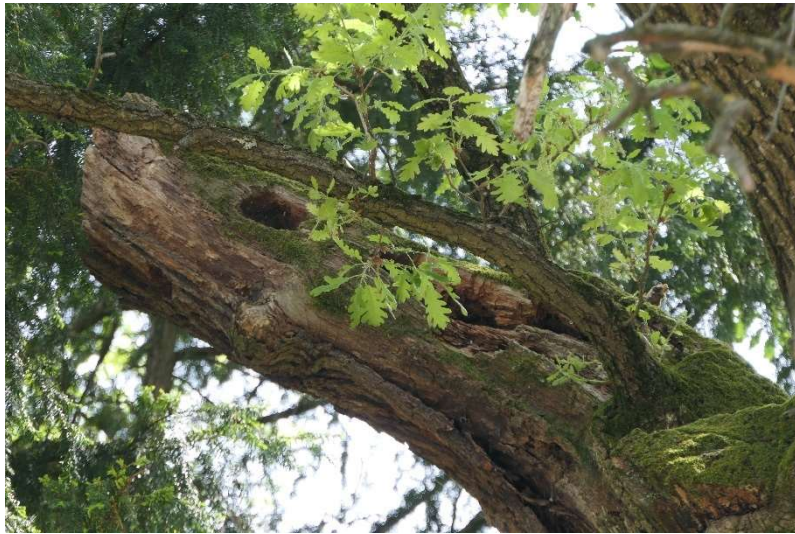
Fentről korhadó vázág a fa ÉK-i villája felett kb. 5 m magasan
