**Favizsgáló és faápoló szakmérnök szakirányú  
továbbképzési szak**

**A VESZPRÉMI ERZSÉBET SÉTÁNY IDŐS FÁINAK  
VIZSGÁLATA,  
MEGTARTÁSUKRA  
ÉS VÉDETTSÉGRE TÖRTÉNŐ JAVASLATTÉTEL**

**Készítette:** Pettenkoffer Viktória

**2024**

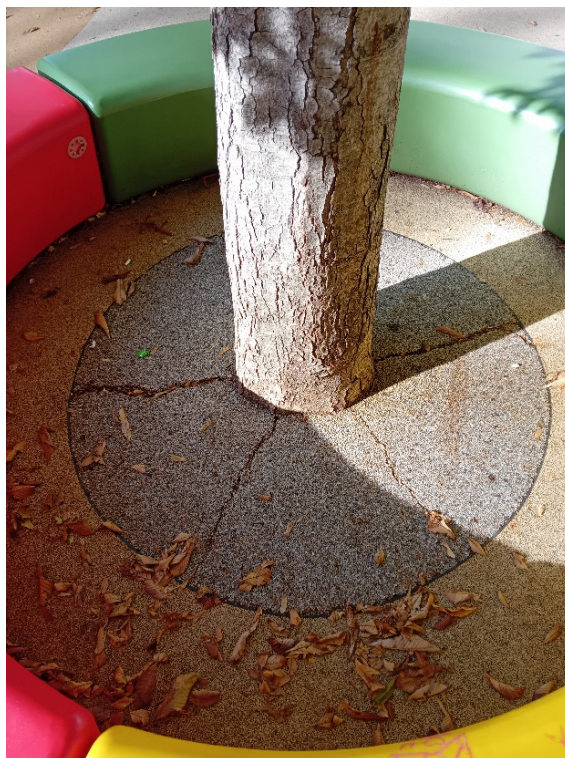
22. ábra: „Vízáteresztő” öntött gumiburkolat a játszótér vadgesztenyefái körül 2024.10.20.

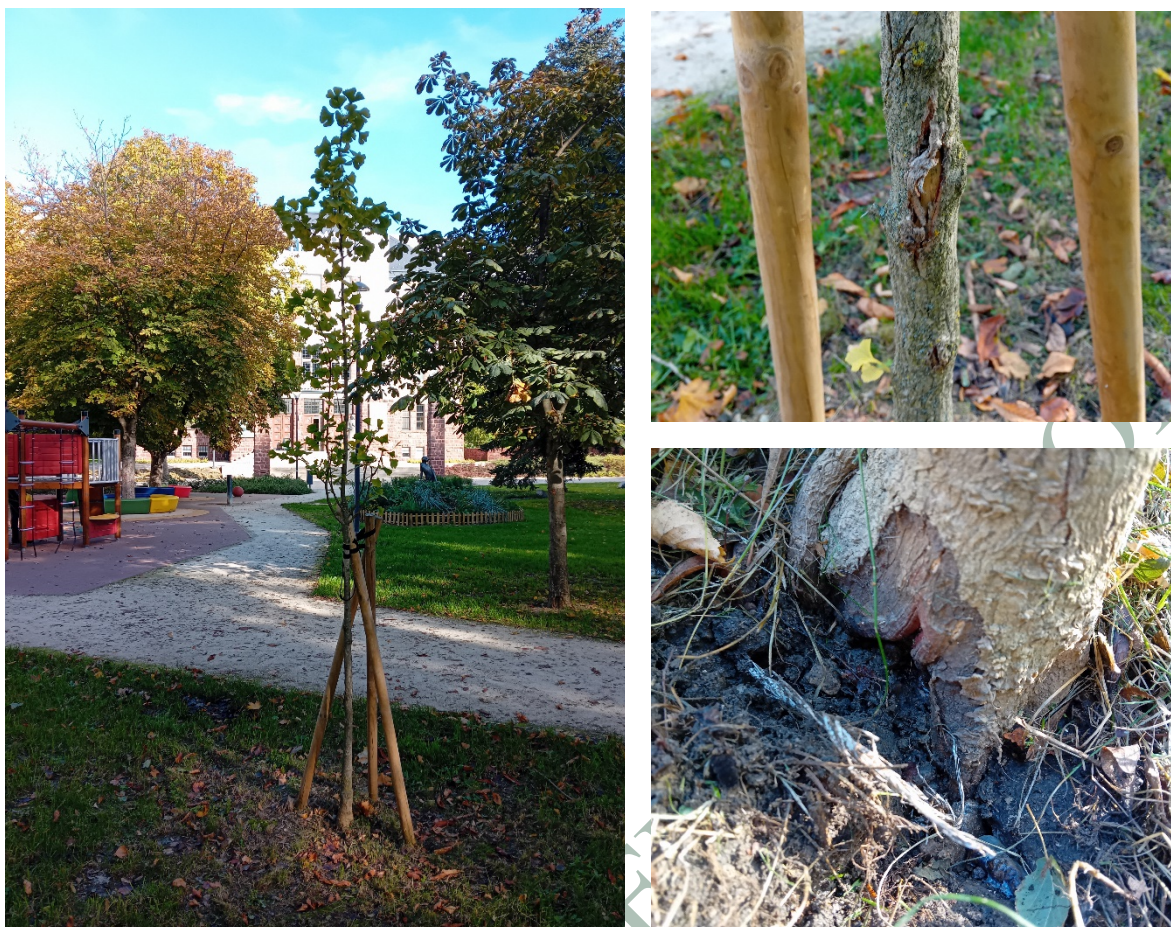
A sétány teraszos kialakítású fasoraiban, a rézsűn álló fák némelyikének gyökérzete talajlemosódás következtében részben a felszínre került és sérült.

Különböző mértékűek, de mindenképp veszélyeztetik a fa egészségi állapotát, és további ápolási munkák elvégzését teszik szükségessé (23. ábra).

23. ábra: Sérülések fiatal páfrányfenyő törzsén, gyökérnyakán (saját fotó)

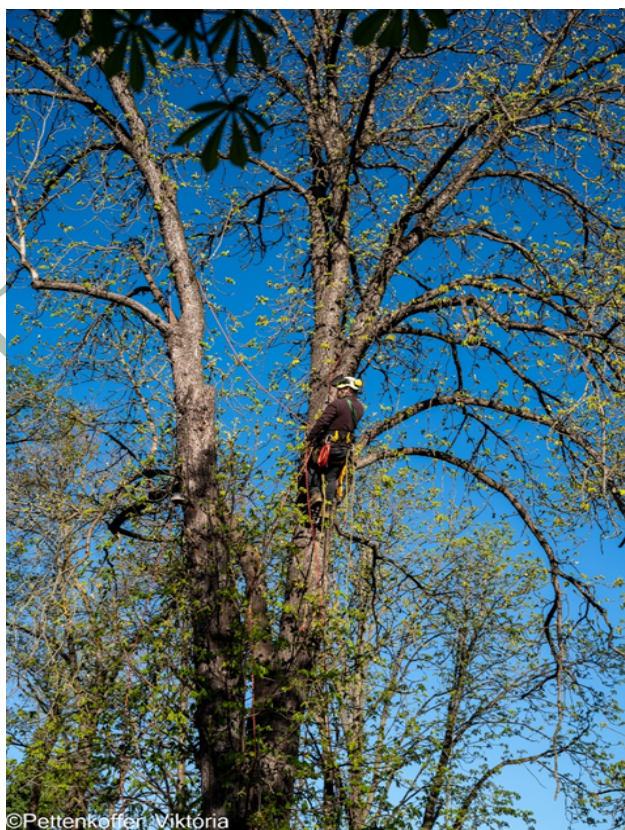
A fa kora, mérete, a játszótér és sétaút közelsége, illetve a korábban ismertett súlyos elváltozások következtében szükséges a fa műszeres vizsgálatának elvégzése. A törzs és vágások töréskockázatának mértékét Arborsonic 3D akusztikus tomográffal állapítottam meg, mellyel kimutatható a fa belső szerkezeti elváltozásainak 3 dimenziós kiterjedése, és törés-staikai vizsgálat is végezhető. A talajszintről végzett favizsgálatot szükségesnek láttam talajszint feletti vizsgálatokkal is kiegészíteni. A korona és koronaalap vizuális és műszeres vizsgálatát sokéves tapasztalattal rendelkező faápoló társam végezte alpin technikával (24. ábra)

24. ábra: Az északi vágág vizsgálata

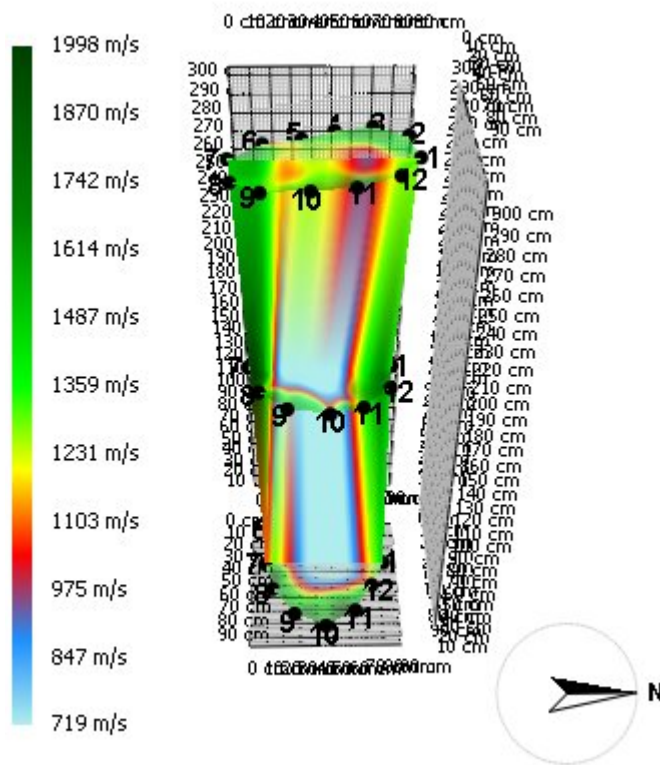
A törzsön 12 érzékelővel három rétegben mértünk, a talajtól számítva 10 cm, 168 cm és 290 cm magasságban (25. ábra). A korhadás mértéke 50 %, 53 % és 26 %, tehát a koronaalap felé csökken. Az eredmények tükrében indokoltnak láttuk további mérések elvégzését. A déli vágágon a gomba termőtest alatt és fölött (730-780 cm-en) a korhadás jelentős mértékű, 72-68 %-os (26. ábra)! Az északi vágág sokkal jobb állapotban van, 680 cm magasságban 16 % korhadást mértünk (27. ábra).

A műszer számításai szerint a törzset illetően a biztonsági faktor 103 %, mérsékelt kockázatot jelent, ezzel szemben a déli vázág extrém kockázatú, biztonsági faktora csak 21%. A korona könnyítésével - a déli vázág felső egy harmadának eltávolításával és az északi vázág kismértékű kurtításával - a statikai egyensúlyt szem előtt tartva a fa biztonságossá tehető.

25. ábra: 3D megjelenítés, 2D síkok interpolálásával

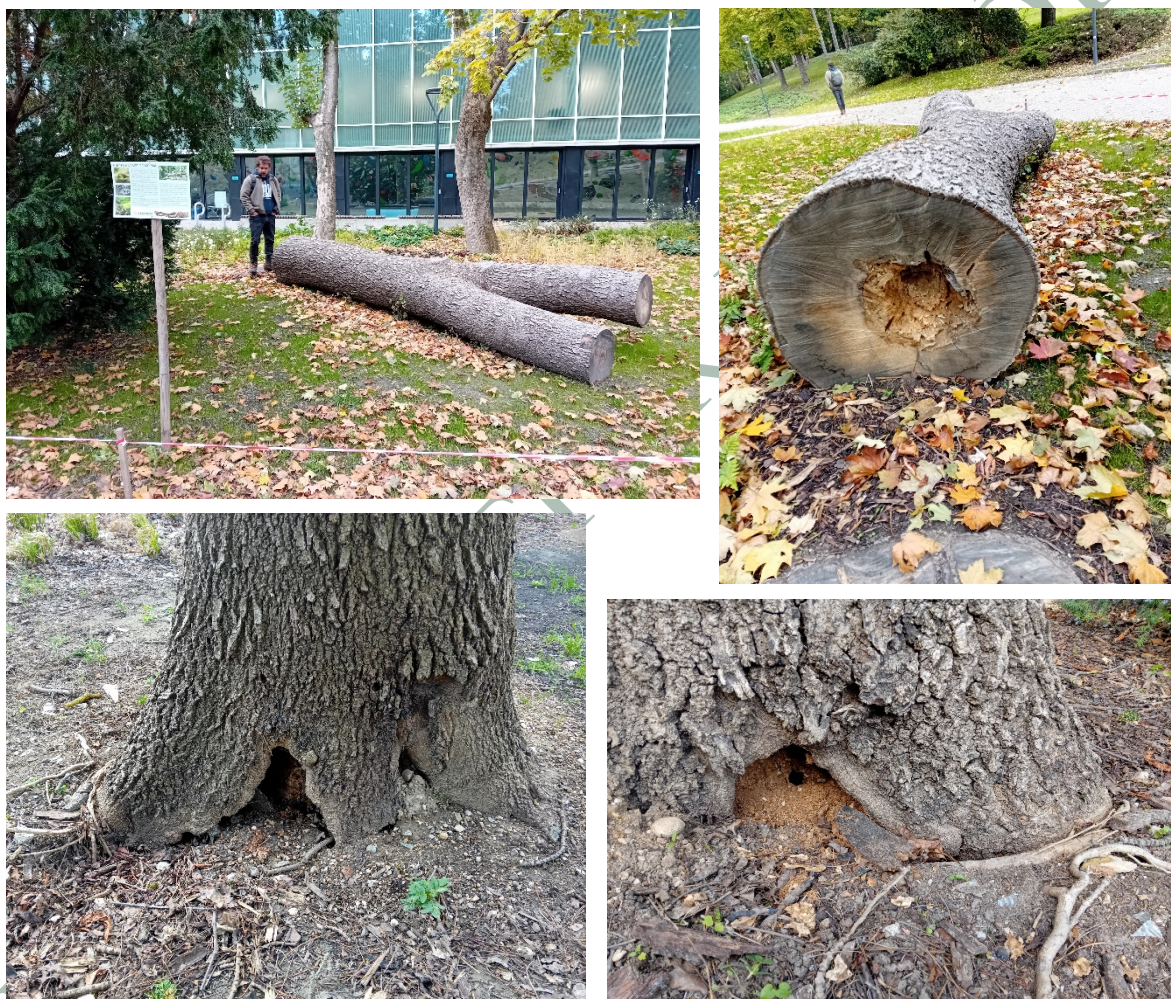
A vizsgált fák közül kettőt a nyár folyamán kivágtak. A magas kőris törzsét meghagyták holtfának. A közelében elhelyezett információs tábla tájékoztat a kivágás okáról, valamint az elhalt fák természetben betöltött fontos szerepéről. A törzs alsó, terpeszes része sajnos nem maradt rajta a rönkön, pedig tanulságos lett volna látni, hogy milyen mértékű volt a gyökérnyaki korhadás (28. ábra).

28. ábra: **Holtfa** 2024.10.17. **Kivágás előtti állapot** 2024.03.17.

Ezt a faegyedet 2024 tavaszi vizsgálatom során veszélyesnek ítélttem, és kivágását javasoltam a kiterjedt gyökérnyaki odvasodás okán. Ezt jeleztem is az üzemeltető felé. A nagyfokú korhadás szemrevételezéssel egyértelműen megállapítható volt (lehasalva át lehetett látni a törzsön), nem tartottam szükségesnek műszeres vizsgálat elvégzését. A kockázat arányos megtarthatósági mutatót 22 % -ban határoztam meg. Ezt a fát már a

beruházások megkezdése előtt célszerű lett volna eltávolítani, mert ilyen mértékű károsodás egészen biztosan több éves folyamat eredményeként jött létre.

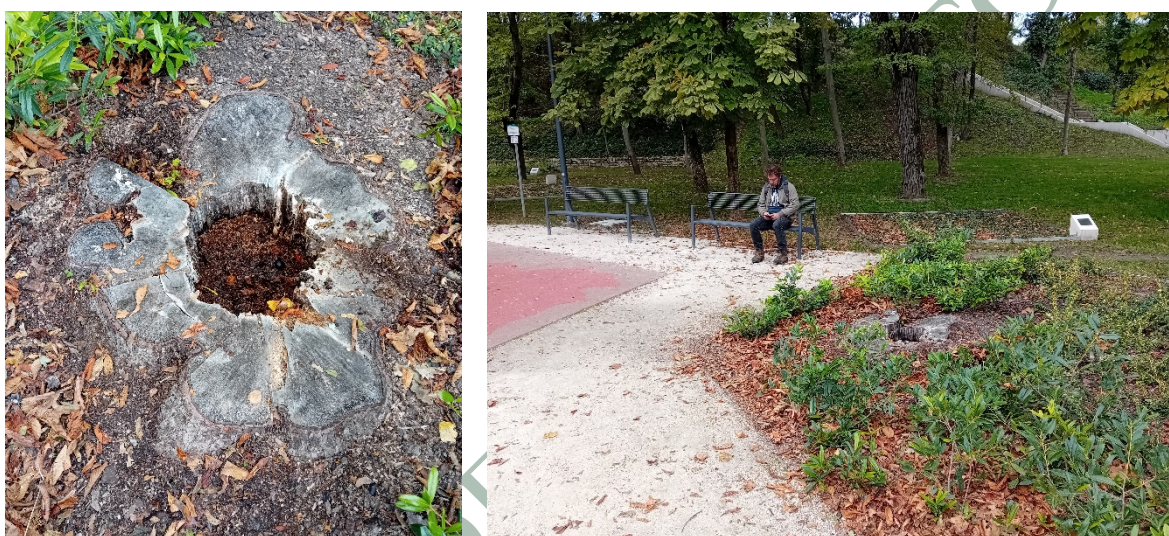
29. ábra: *A műszeres favizsgálat alá vetett vadgesztenye tuskója* 2024.10.17.

Ennek a faegyednek a veszélyességére is felhívtam a városüzemeltetés munkatársainak a figyelmét - különös tekintettel a játszótér és egyéb utcabútorok közelségére. Véleményem szerint korona kurtítással és az előírt ápolási feladatok elvégzésével az ágletörés kockázatát elfogadható mértékűre lehetett volna csökkenteni, a fa időlegesen megmenekült volna a kivágástól, még jó pár évig otthont adva a fán lakó élővilágnak. A beavatkozások ebben az esetben sajnos már nem tudták volna a fa egészségét helyreállítani, a környezetbiztonság növelése lett volna a cél.
