# **SZAKDOLGOZAT**

**Magyar Agrár- és Élettudományi Egyetem**

**Favizsgáló és faápoló szakmérnök szakirányú  
továbbképzési szak**

**Pázmánd Község Gesztenye fasor utcai vadgesztenye (*Aesculus  
hippocastanum*) állományának favizsgálata**

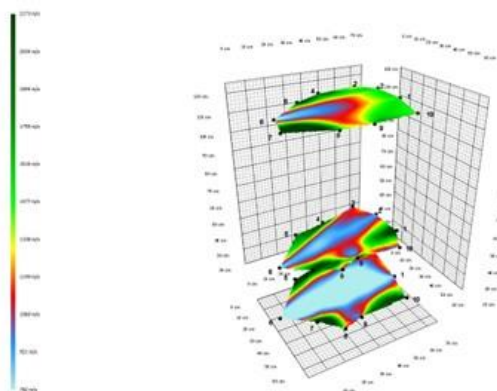
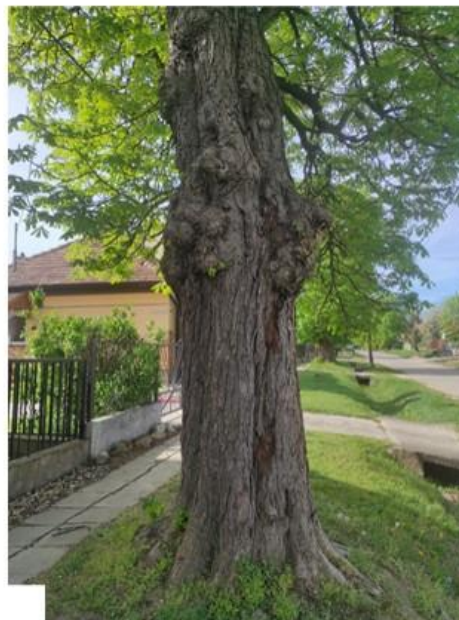
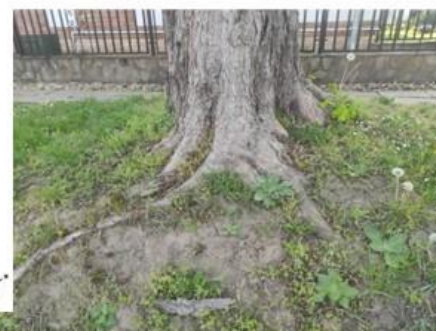
19. ábra. A GF\_21 jelű Közönséges vadgesztenye (*Aesculus hippocastanum*) műszeres favizsgálati adatlapja

**MÉRSEKLET KOCKÁZAT**

**Gyökér:** a gyökérnyak a burkolatba nőtt, rajta erős felszíni károsodás. A műszeres vizsgálat a korhadást igazolta, a gyökérnyaki zóna fölött, 20-50 és 120 cm-es magasságában odvasodás látható, a törés kockázata mérsékelt, a gyökerek egy része a talajfelszínen is megjelenik

**Törzs:** egyértelmű károsodások

**Korona:** koronaalapi részen odvasodott vázághelyek, száraz gallyak

Odú kezelés, a korona felületének 30 %-os csökkentése, a biztonsági faktor 150% fölé emelése céljából.
