# **SZAKDOLGOZAT**

**Rákos Katalin**

**Favizsgáló és faápoló szakmérnök szakirányú  
továbbképzési szak**

**A Fiumei Úti Sírkert legidősebb fáinak nyomában,  
és mit tehetünk egészségük megóvásáért**

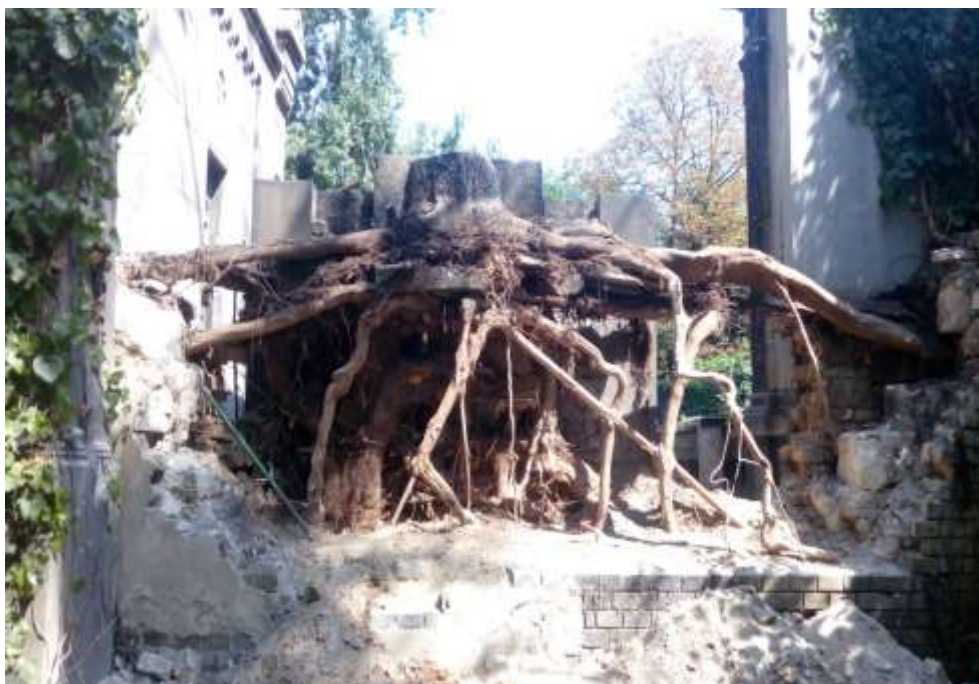
**18. ábra:** Megnőtt magoncfa, amely szétnyomta a Sírkertet és a Salgótarjáni utcai zsidó temetőt határoló kerítést  
(Forrás: Saját fotó 2017)

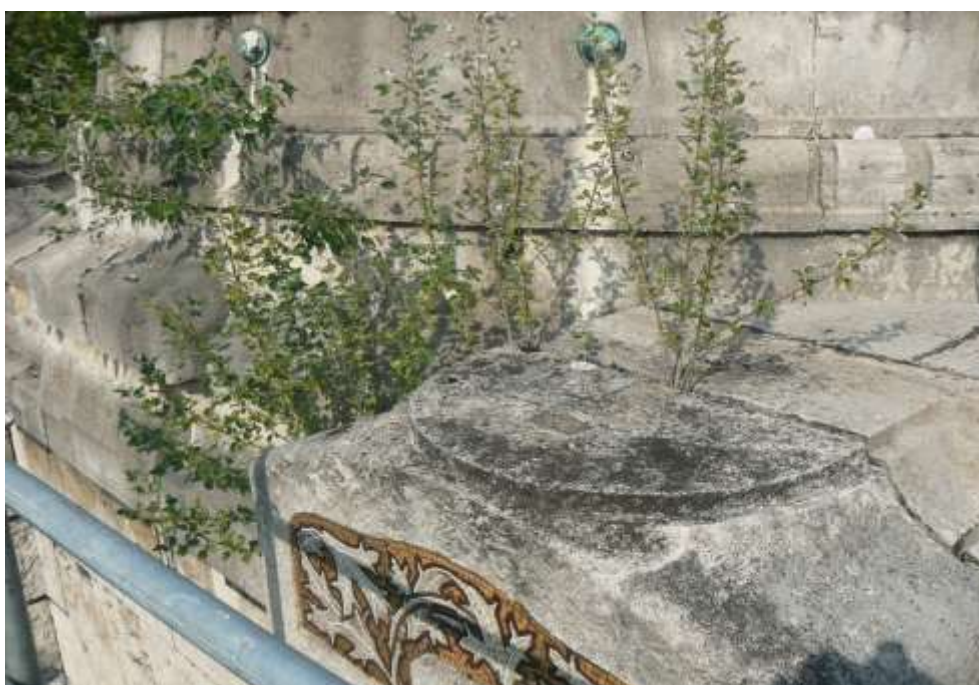
**19. ábra:** Magoncok az Árkádsor kupoláján  
(Forrás: Saját fotó 2018)

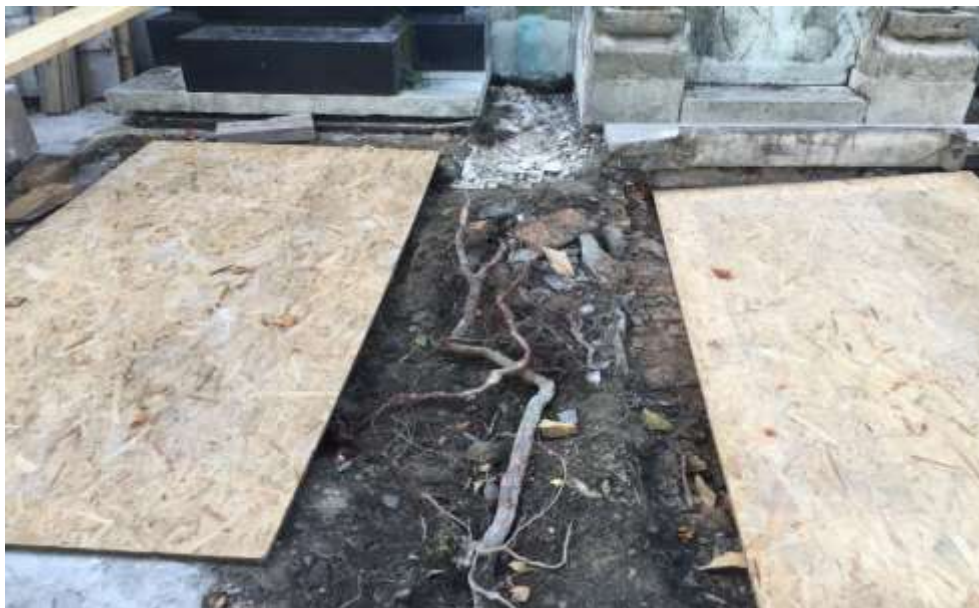
**20. ábra:** Az Árkádsor felújításakor eltávolított magoncok gyökerei  
(Forrás: Saját fotó 2018)

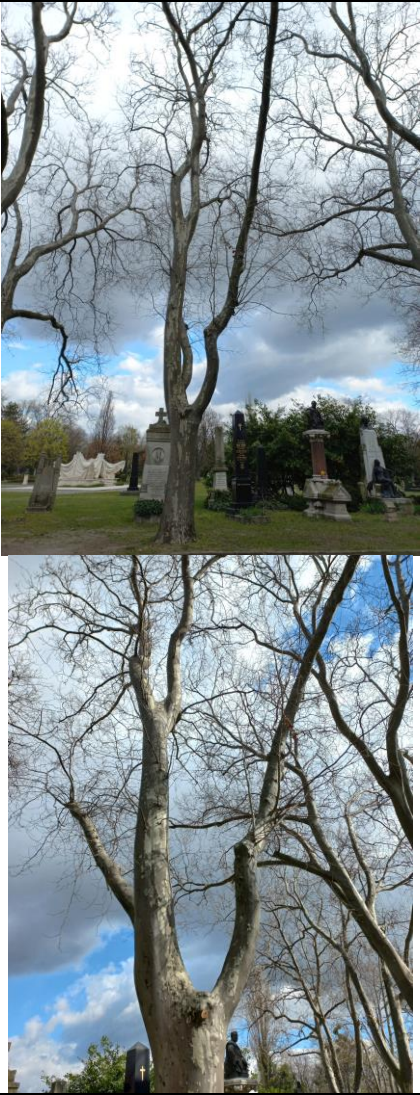
Az Erkel úti fasor bal oldali példánya. Zöldterületen álló fa, a talaj tömörödött, a gyökérzet több helyen felszínre került, valamint megemelte a talajfelszínt is. Léces megvastagodás látszik a gyökérnyakban.Törzse kis mértékben az út felé dől. Közelében vízakna található. Gyökérterület nagy mértékben burkolt. A koronarészben száraz ágak, benőtt ághelyek, rossz állású, egymást keresztező, csonkolt ágak is megfigyelhetőek. Téli szósz veszélye fennáll, favédelem nincs.Vázágakon sok a sarjhajtás. Közelben műemléki építmény és síremlékek is találhatóak. Biztosítani kell a jó kondícióhoz szükséges feltételeket a fa idő előtti állapotromlásának megelőzése érdekében. Ajánlott a rendszeres öntözés, tápanyagutánpótlás.

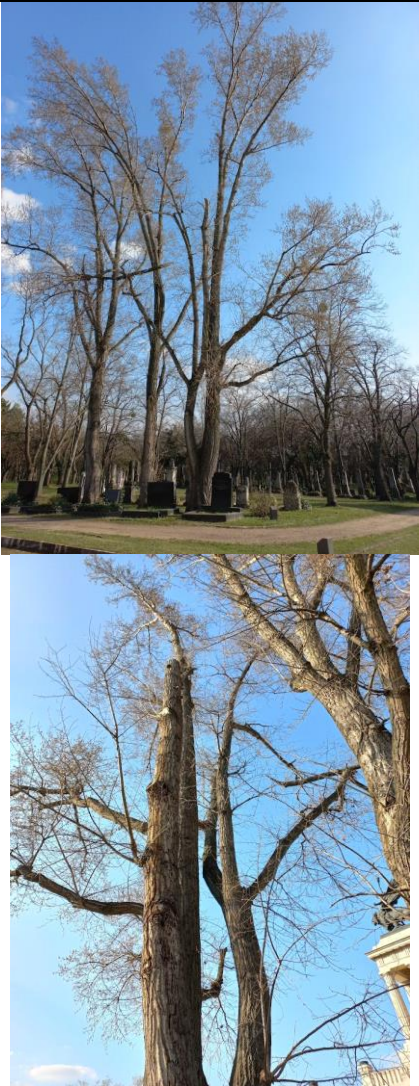
Zöldterületen álló, fasori fa. Műemléki építmény, valamint síremlékek is megtalálhatóak közvetlen a közelében. Ápolatlan fa, erősen visszazáradó. Gombatermőtest, madárodú, visszavágás egyaránt megfigyelhető a vágásokon. Sok száraz ág, vágás alsó részén sarjhajtások. A fa törzsén kéreg több helyen leváló.
