# **SZAKDOLGOZAT**

**Berente Fanni**

**Tájépítészeti, Településtervezési és Díszkertészeti Intézet  
Favizsgáló és faápoló szakmérnök szakirányú  
továbbképzési szak**

**Esettanulmányok statikus húzó- és dinamikus gyökérstabilitás  
vizsgálatra favédelmi szakfelügyelet során**

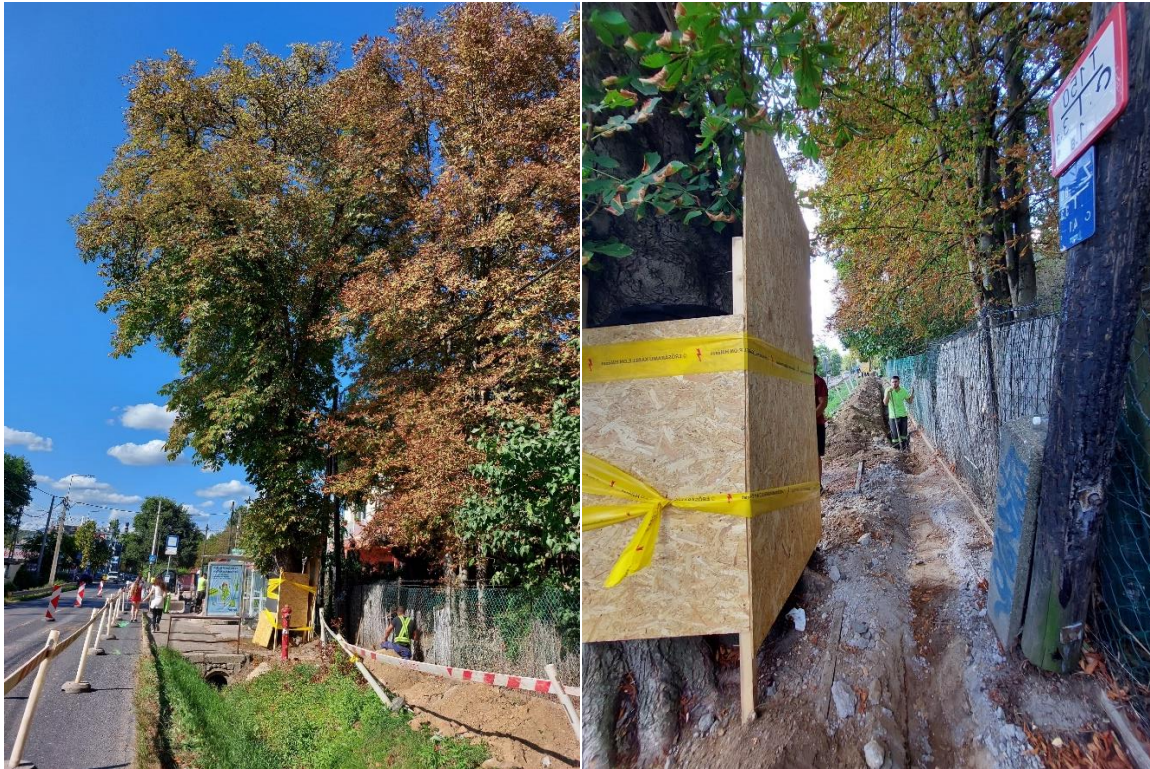
**6. ábra:** Kivitelezési munkálatok megkezdése és árokásás

A 20 kV-os kábelfektetés kezdő munkálatai az aszfalt bontásával kezdődtek, majd kb. 50 cm mély és 40 cm széles árokásás következett (6. ábra). A Kivitelező megvárta a szakfelügyelet jelenlétét a fák gyökerzetének feltárása során.

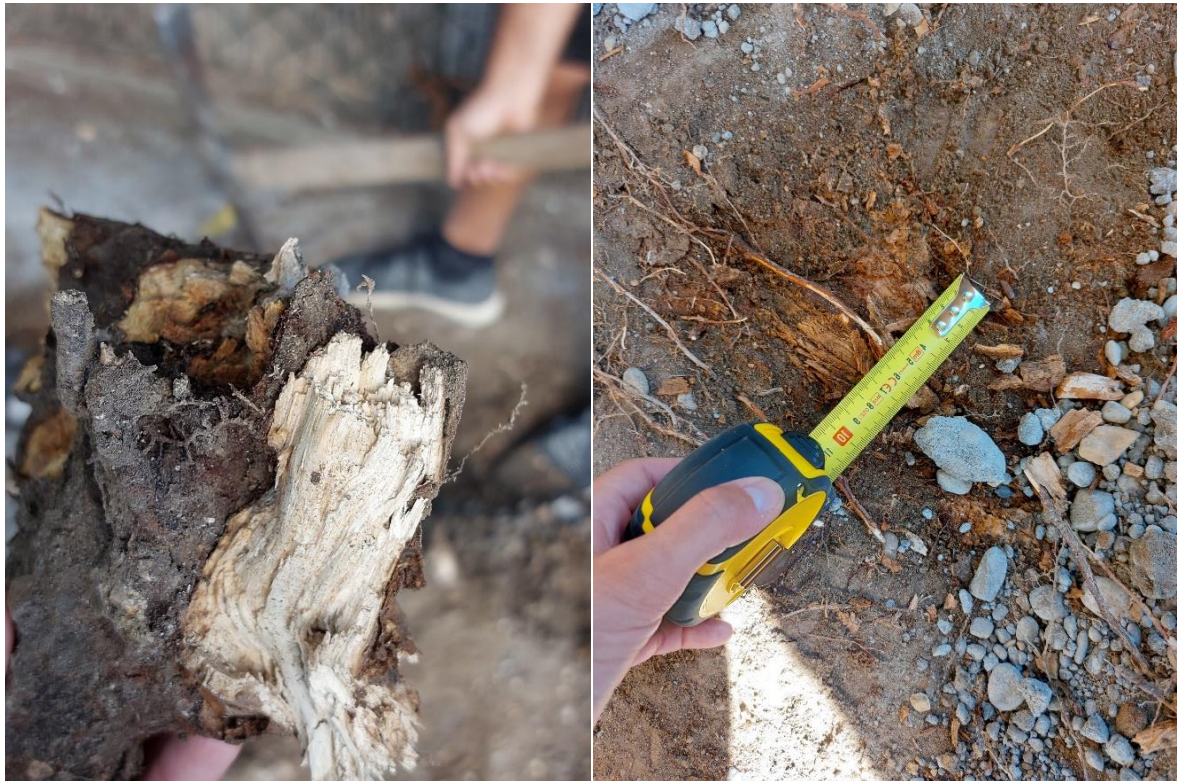
**7. ábra:** Korhadt gyökérzet a felbontott aszfalt burkolat alatt

A kézi feltárás során, amit lekerült a 10 cm-es aszfalt burkolat, máris gyökereket tapasztaltam. Azonban a teljes statikai zónában ezek a gyökerek több, mint 10 cm-es átmérőjű elkorhadott gyökerek voltak (7. ábra). További ásás következett kb. 50 cm mélységre, gyökereket sehol nem találtam, korhadékot annál inkább. Felmerült a kérdés, hogy akkor mégis mi tartja a fát? Ha a járda felőli oldalon nincs gyökere, vajon elégséges lehet-e a vele ellentétes oldalon található gyökerzet a fa biztonságos megmaradásához. Ilyen esetekben nem lehet kockáztatni, főleg ha a körülményeket tekintjük, hogy egy forgalmas út mellett található ez az óriási 17 méteres fa, buszmegálló és lakóépület közvetlen szomszédságában. Szakfelügyelőként előírtam az adott fa dinamikus gyökérstabilitás vizsgálatát, melyet Társaságunk készített el, tekintettel arra a tényre, hogy nem a Kivitelező tett kárt a fában a jelenlegi munkájával, hanem egy már meglévő problémát találtam a szakfelügyelet során. A korhadott gyökerek nagy valószínűséggel egy korábbi kábelfektetés és járda felújítás következménye. Mivel a projekt során a többi fánál

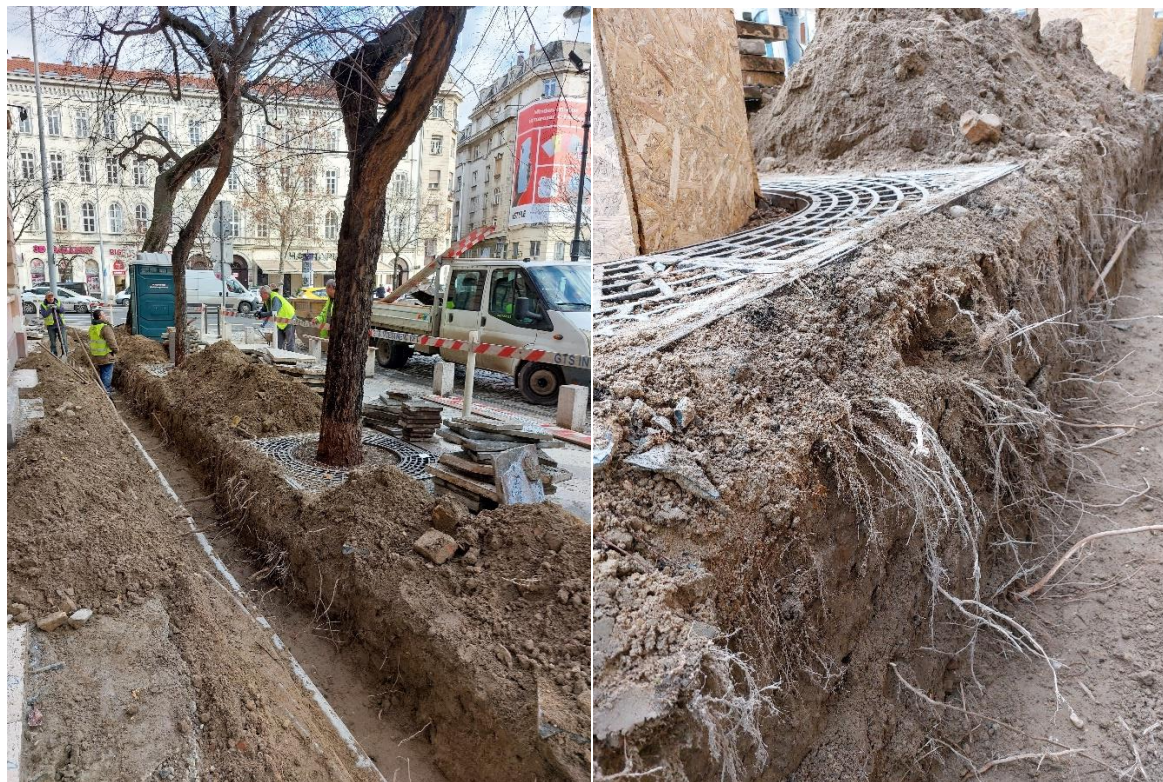
**8. ábra:** Árokásás statikai zónában, favédelem nélkül.

A fasor fáinak favédelmi zónájában 70 cm mély, 40-50 cm széles munkaárok került kiásásra munkagéppel, elszakítva a fák felszívógyökérzetét (8. ábra). Továbbá a fák törzsén felszíni sérülések láthatók. Favédelmi intézkedés egyik fa esetében sem történt. Az alvállalkozó a helyszíni bejárásunk hatására kezdte meg a kalodák kiépítését a fák törzse köré. A bontási deponáriákat fák favédelmi zónájában létesítették. A gyökérsérülések a gépi munkavégzés okán

szemmel láthatók. A gyökérsérülések, gyökérelvágások a fák statikai védőzónáján belül, akár rövidtávon is súlyosan balesetveszélyessé tehetik a fát, de középtávon optimális esetben is a fa olyan mértékű egészségi állapotromlásához vezethetnek melynek köszönhetően a fa élettartama töredékére csökken. Általánosabb esetben a fa statikai állékonysága romlik le fokozatosan, ezzel komoly és kiszámíthatatlan balesetveszélyt jelentve, melyet tovább ront, hogy a gyökérelvágások a fák autóútra, parkolóra vagy azok felé való dőlését idézik elő a Szent István Bazilika irányába.

A károkozás okán szükségessé vált az érintett területen található fák vizsgálata minősített favizsgáló és faápoló szakmérnök által, majd az ápolási javaslatok elvégzettetése minősített faápoló szakember közreműködésével. Végül mind a vizsgálat, mind az ápolási feladatok elvégzése a FŐKERT munkatársaira hárult. Javaslatom az egyoldali gyökérelvágások miatt a lombkorona aszimmetrikus koronakurtítása volt, a felszíni törzssérülések sebkezelése, és a fák gyökérstabilitásának vizsgálatát.

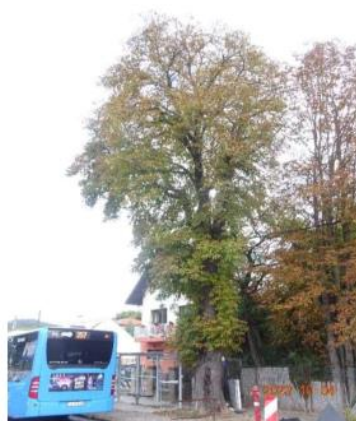
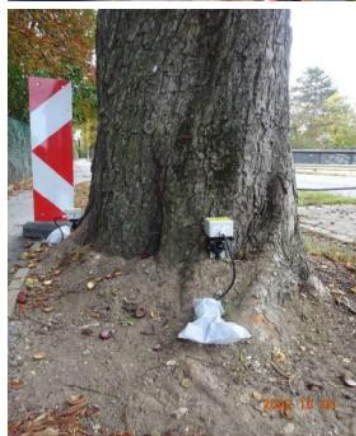
**9. ábra:** 02HIDE1802003 FŐKERT azonosítójú fa fadiagnosztikai adatlapja és kezelési javaslata.

A vizuális vizsgálat eredményei mindkét fát leromlott állapotúnak ítélte. Gyökérzetük 2-es értékelést kapott az erős felszíni károsodások és kedvezőtlen termőhely, valamint a megtalált korhadt gyökerek végett. Egészségügyi értékük 0-5 skálán 2-t kapott, mely előre jelzi a fák egy évtizeden belül történő lecserélését (9. ábra, 11. ábra).

| A fa leromlott állapotú, azonban a vizsgálat során olyan tényezők táruultak fel, melyek az előírt ápolási munkák elvégzése nélkül később súlyos kockázatot jelenthetnek. | |

A kezelési javaslatban előírt 15%-os koronakurtítással a fák statikai stabilitása és így biztonsági faktora tovább növelhető (9. ábra, 11. ábra).

| 15 %-OS KORONAKURTÍTÁS, ÁPOLÓMETSZÉS, SEB, ODÚ- ÉS ÜREGKEZELÉS, ÜRSZELVÉNY BIZTOSÍTÓ METSZÉS | |

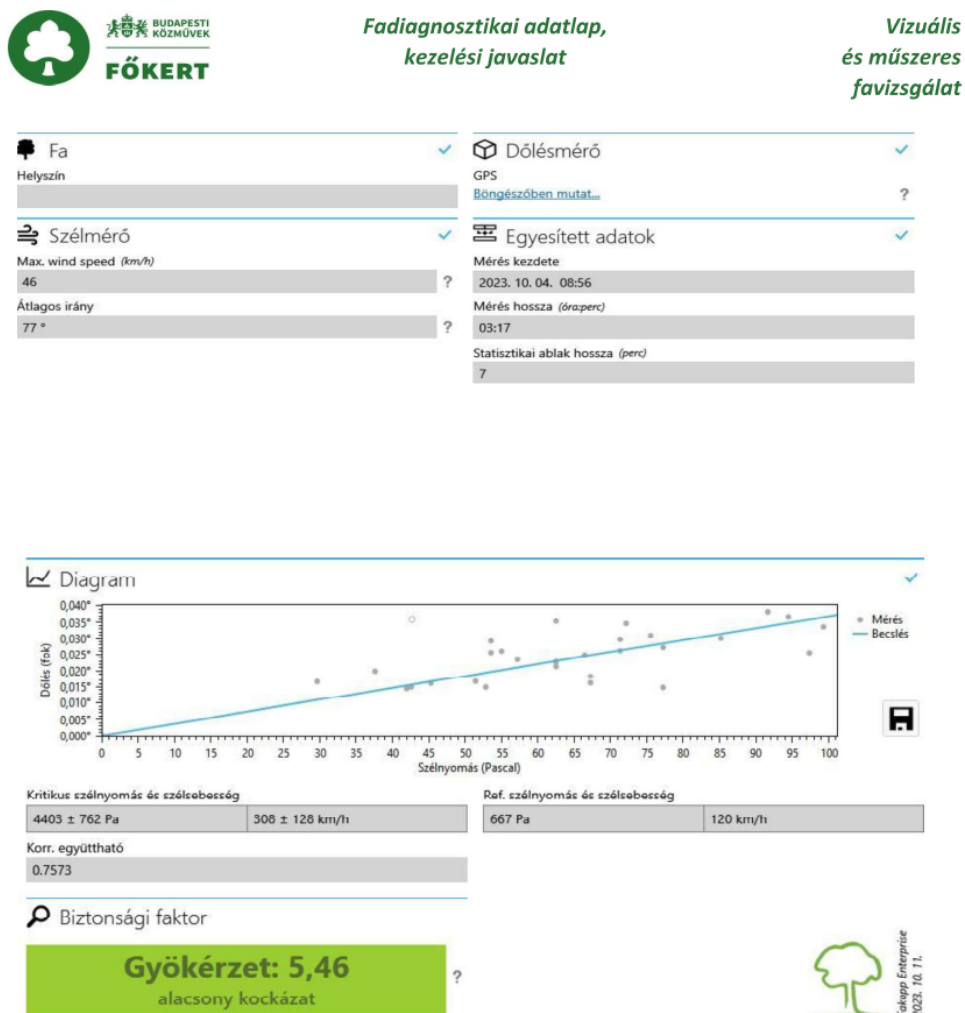
**10. ábra:** 02HIDE1802003 FŐKERT azonosítójú fa műszeres vizsgálatának eredménye.  
(Forrás: BKM Budapesti Közművek Nonprofit Zrt. FŐKERT Kertészeti Divízió, 2023)

A 02HIDE1802003 FŐKERT azonosítójú, buszmegálló mellett található fát 5,46 biztonsági faktor eredménnyel, alacsony kockázatúnak értékelte a műszeres vizsgálat (10. ábra).

Az eredmények számomra megdöbbentőek, de örömteliek voltak, mivel a helyszínen tapasztalt korhadt gyökerekből, többszöri környezeti bolygatottságból, statikai zóna komoly érintettségéből és vastag gyökerek hiányából, valamint a rézsús kialakítású környezetből arra következtettem, hogy a kidőlés veszélye mindkét fánál fennállhat.

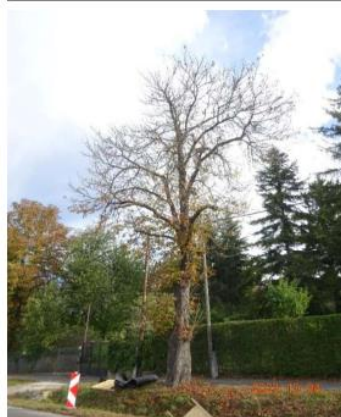
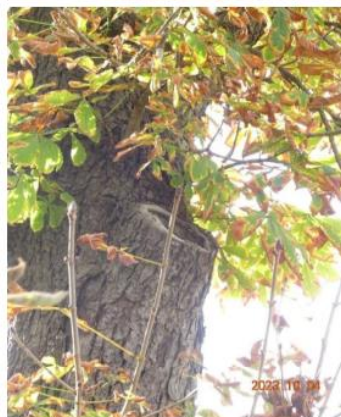
**11. ábra:** 02HIDE1802001 FŐKERT azonosítójú fa fadiagnosztikai adatlapja és kezelési javaslata.

| A fa leromlott állapotú, azonban a vizsgálat során olyan tényezők tártak fel, melyek az elbirtápolási munkák elvégzése nélkül később súlyos kockázatot jelenthetnek. | |

| 15%-OS KORONAKURTÍTÁS, ÁPOLÓMETSZÉS, SEB, ODVA- ÉS ÜREGKEZELÉS, ÜRSZELVÉNY BIZTOSÍTÓ METSZÉS | |

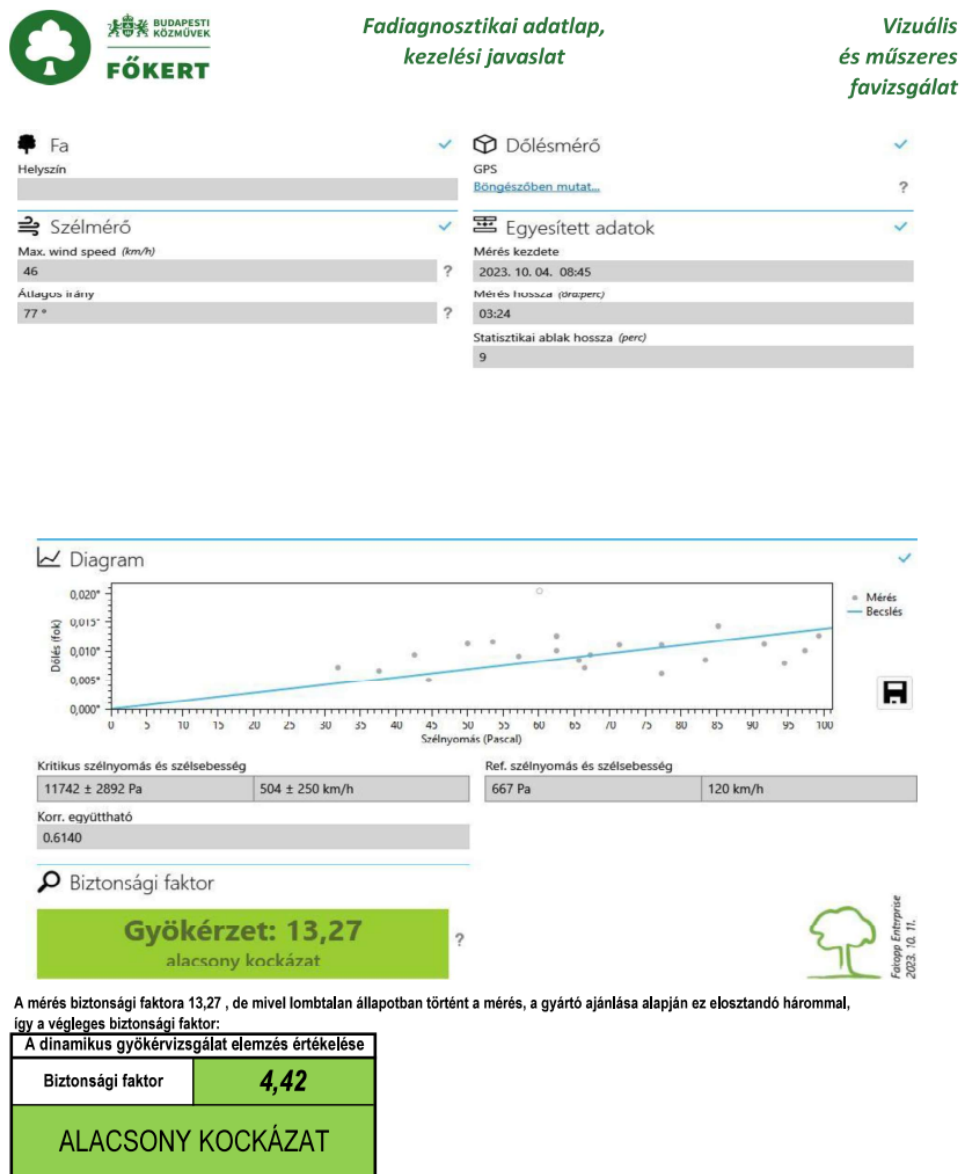
12. ábra: 02HIDE1802001 FŐKERT azonosítójú fa műszeres vizsgálatának eredménye.

A 02HIDE1802001 Főkert azonosítójú fa mérésének biztonsági faktora ugyanezen a napon 13,27 lett, de mivel lombtalan állapotban történt a mérés, a gyártó ajánlása alapján ez elosztandó hárommal, így a végleges biztonsági faktor 4,42, azaz alacsony kockázatú az eredmény (12. ábra).

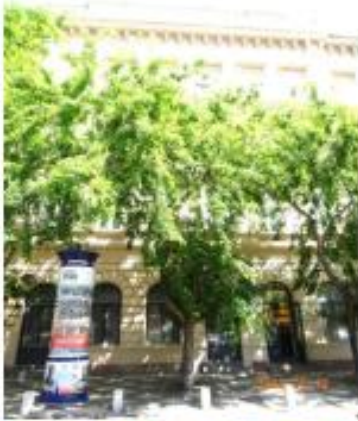
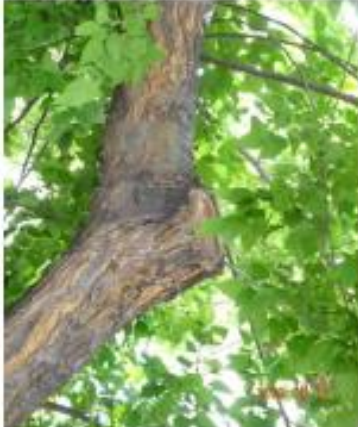
| A fa károsított állapotú. Az előírt ápolási munkák elmaradása a fa további károsodáshoz, a károsodási tényezők súlyosbodásához vezethet. | |

| 25 %-OS KORONAKURTÍTÁS, ÁPOLÓMETSZÉS, SEBKEZELÉS, ÜRSZELVÉNY BIZTOSÍTÓ METSZÉS | |

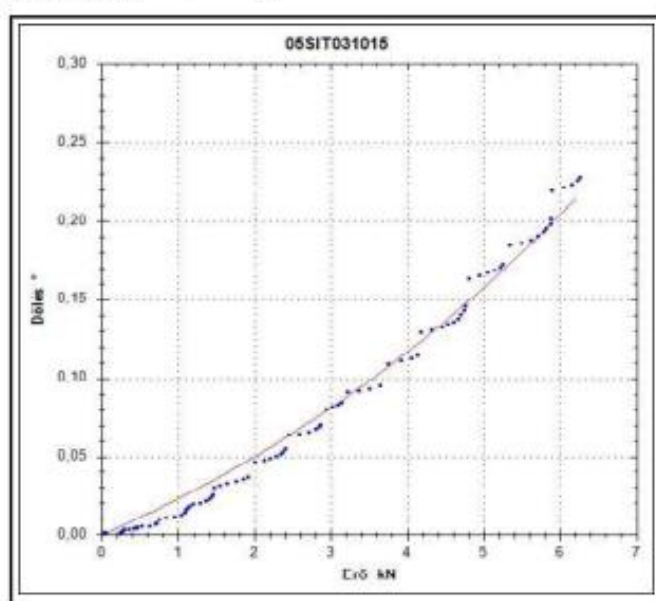
- 05SIT031015 azonosítójú fa biztonsági faktora 1,22 (16. ábra).
- 05SIT031013 azonosítójú fa biztonsági faktora 1,4 (18. ábra).
- 05SIT031009 azonosítójú fa biztonsági faktora 1,18 (20. ábra).

| A statikai elemzés értékelése | |
|---|---|
| Biztonsági faktor | <b>1,22</b> |
| <b>MÉRSÉKELT KOCKÁZAT</b> | |

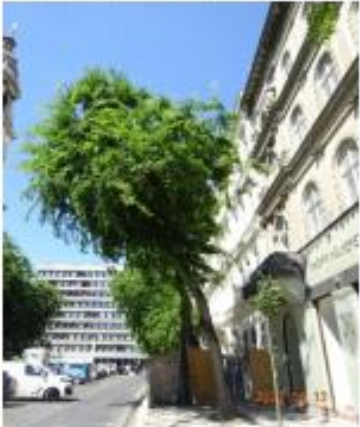
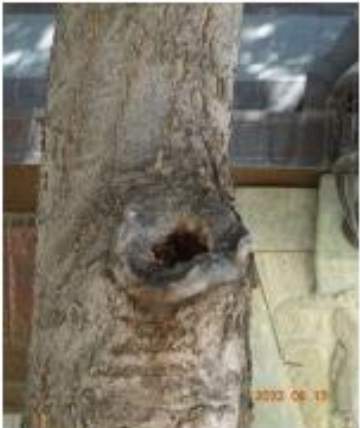
**19. ábra:** 05SIT031009 FŐKERT azonosítójú fa fadiagnosztikai adatlapja és kezelési javaslata.

| A fa leromlott állapotú. A vizsgálat során olyan tényezők tártak fel, melyek az elcsúszási munkák elvégzése nélkül később súlyos kockázatot jelenthetnek. | |

| 30 %-OS KORONAKURTÍTÁS, ÁPOLÓMETSZÉS, SEB, ODÓ- ÉS ÜREGKEZELÉS | |

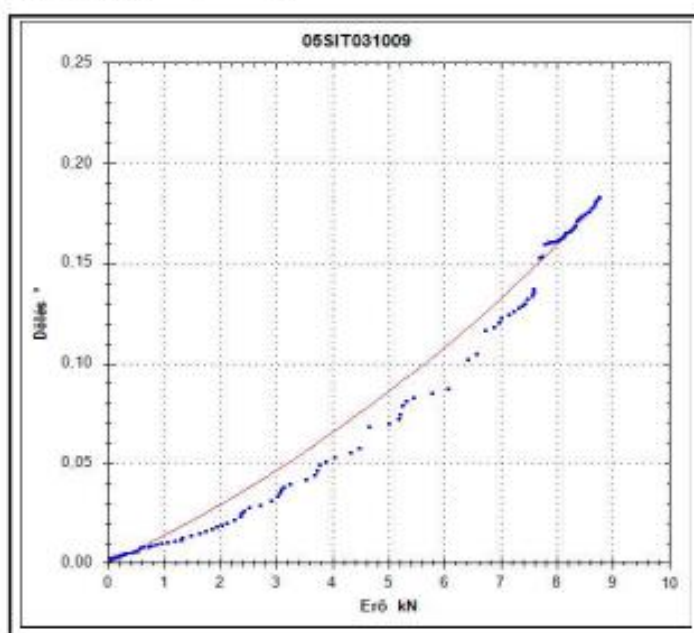
| A statikai elemzés értékelése | |
|---|---|
| Biztonsági faktor | <b>1,18</b> |
| <b>MÉRSÉKELT KOCKÁZAT</b> | |
