**Magyar Agrár- és Élettudományi Egyetem**  
**Szent István Campus**  
**Kenéstechnikai és tribo-diagnosztikai szakmérnök**  
**szakirányú továbbképzés**

**OM936 motor felhasználáshoz illeszkedő motorolaj**  
**csereperiódus beállítás LubCheck olajvizsgálatok segítségével**

**Gödöllő**  
**2024**

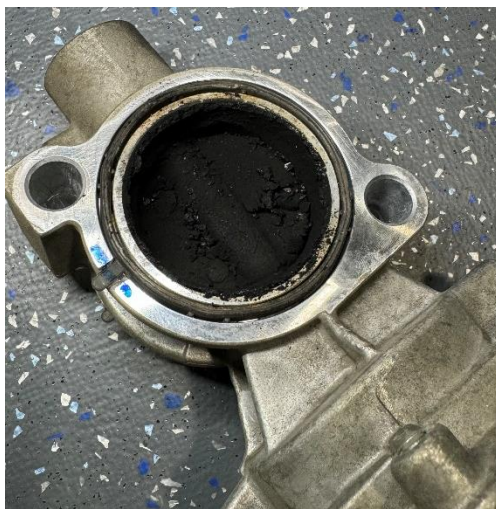
Tisztítással rövid ideig orvosolható a probléma, de utána jóval kisebb futás után már csak a csere a megfelelő megoldás. A tisztítás jó közelítéssel 1,5-2 órát vesz igénybe és egy szerelő szükséges hozzá. Szükséges hozzá egy nagy teljesítményű ultrahangos mosó, ipari mosószer és EGR tisztító spray. A korommal szennyezett EGR szelep az alábbi ábrán látható:

*15. ábra: Meghibásodott EGR szelep*

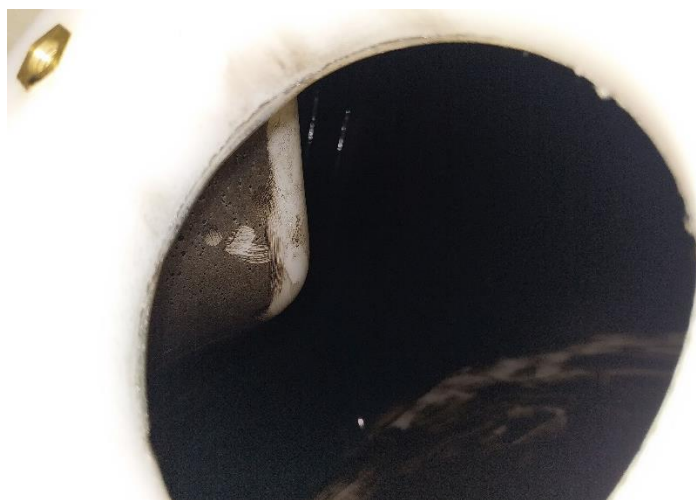
Mindezek mellett egy másik probléma is fennáll, hogy az üzemanyag tartályba korom jut be, ami annak a falára feltapadva lerakódik. Feltehetőleg a common-rail szivattyú lehet ennek a forrása, amelynek a motorolaj végzi a kenését. Ez viszont szennyezi az üzemanyagot, ezzel is rontva a hibátlan üzemelést. A magas koromtartalom, ami ennek a szakdolgozat témájának az alapja, itt még nagyobb esélyben juttathat be kormot az üzemanyag rendszerbe, amennyiben ez a forrása. A problémát az alábbi képen láthatjuk:

*16. ábra Korommal szennyezett üzemanyag tank belső felülete*

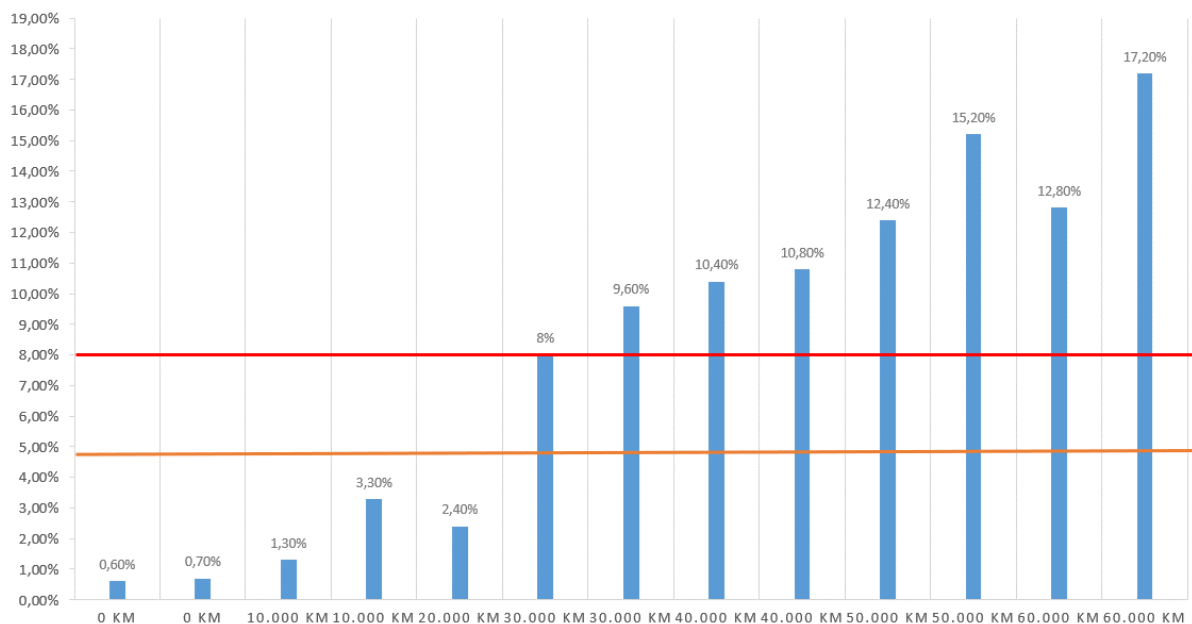
32. ábra Koromtartalom összefoglaló táblázat

Ezeket túl a BKV Zrt. az olajvizsgálati eredmények alapján műszaki javító intézkedéseket javasolhat a gyártó számára. A magas koromtartalom a rendszerbe épített centrifugaszűrő segítségével nagy valószínűséggel kezelhető lenne, a csereperiódus így hosszabb lehetne. A javaslat azon alapul, hogy az OM 470-es motorkódú Mercedes-Benz csuklós autóbuszok 10,7 literes motorjai centrifugális szűrővel vannak felszerelve, és a 60 000 km-es csereperiódus alatt sem észlelhető komoly koromszennyezés és EGR hiba.

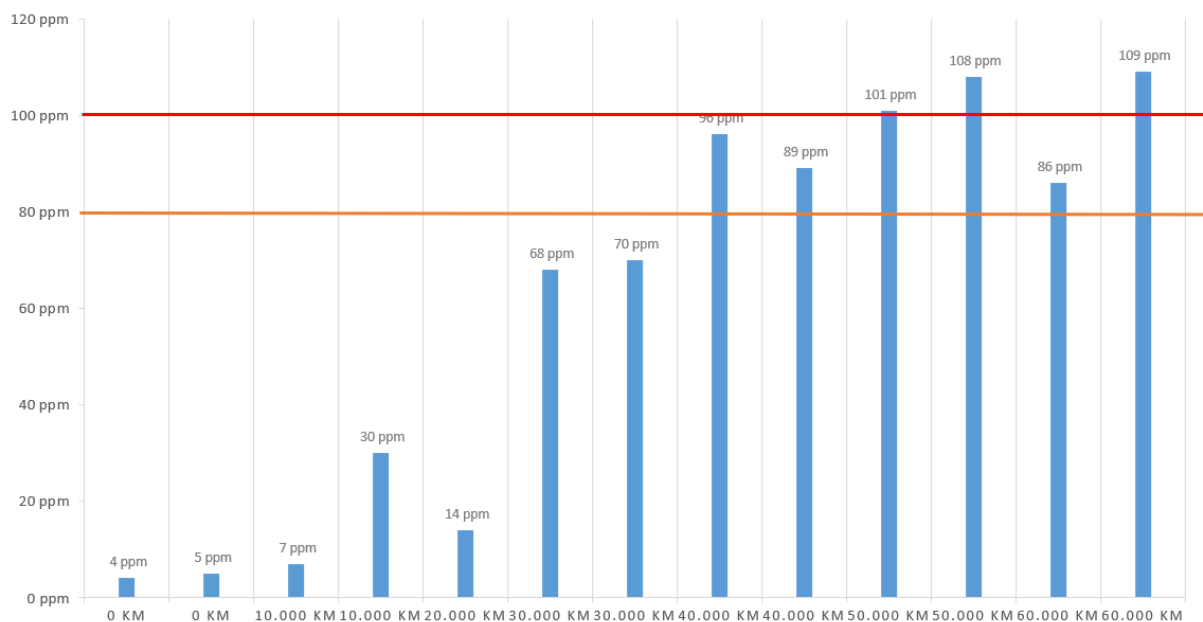
33. ábra Kopásfém (Fe) tartalom összefoglaló táblázat

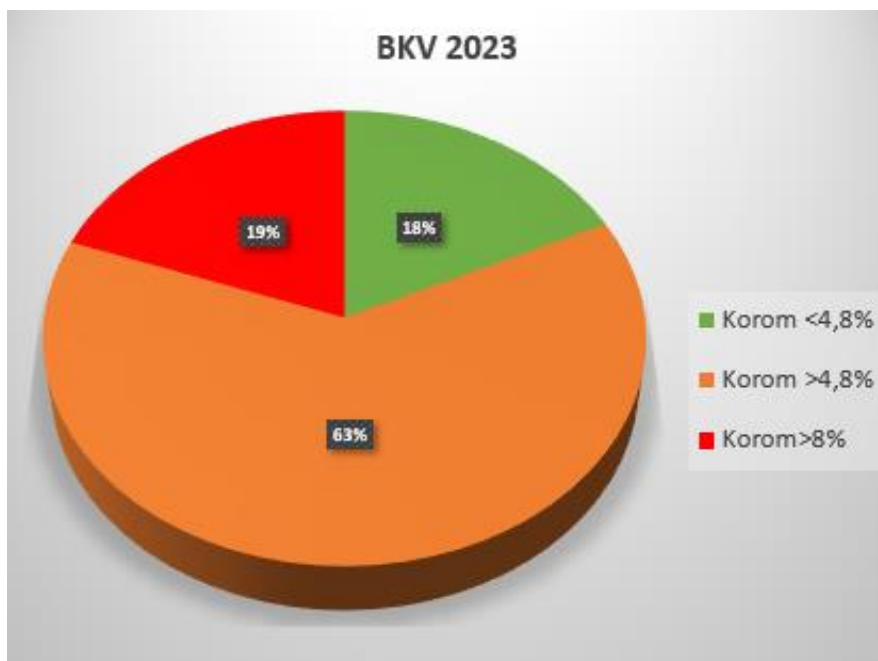
34. ábra BKV Zrt. által 2023-ban beküldött, 60.000km futásteljesítményű olajminták vizsgálati eredményei (67db)

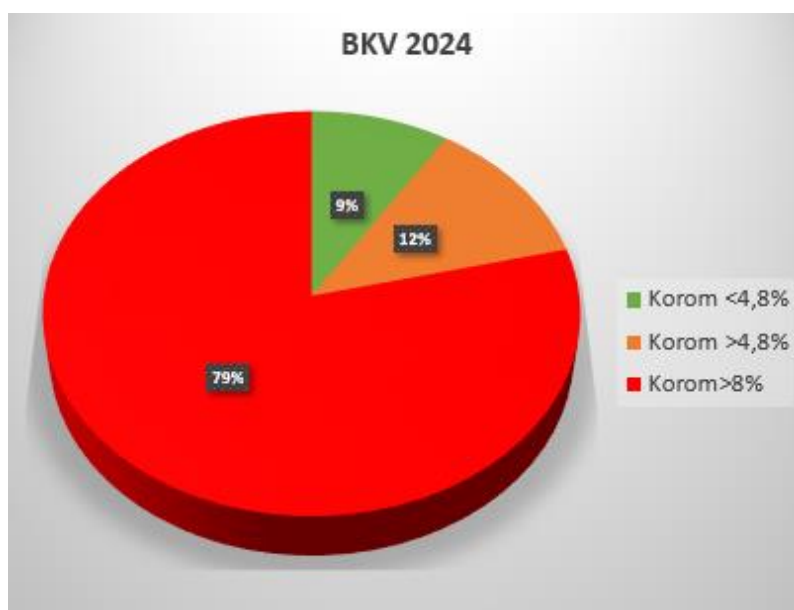
35. ábra BKV Zrt. által 2024-ben beküldött, 60.000km futásteljesítményű olajminták vizsgálati eredményei (33db)
