### **Belsőégésű motor tribológiai vizsgálata**

Bevezetés, cégbemutató, szakirodalom feldolgozása, probléma bemutató, Landini Powerfarm 100 HC típusú erőgép Perkins motorjának hibafeltárása, a javítási technológia bemutatása, a teljes felújításának bemutatása, gazdasági számítás, összefoglalás

A szakdolgozatomban bemutatásra kerülő erőgép (Landini Powerfarm 100 H) motorjának hibafeltárása, tribológiai jellegű vizsgálata, felújítási körülményeinek ismertetése. Célom, a felújítást követően továbbá, hogy a dízelmotoron elvégezzem az ellenőrző célú méréseket egy örvényáramú motorfékpad segítségével, majd a mérés során kapott eredményeket dokumentáljam, és összevegyem a gyár által meghatározott értékekkel. Ezek alapján pedig minősítem a felújítás hatékonyságát.

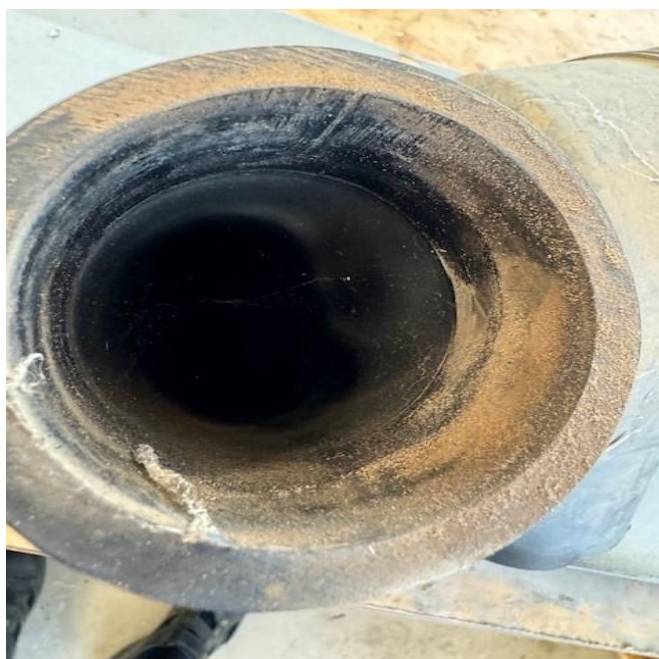
A gép szervizelését (szűrők, olajcsere, egyéb javításokat) az ügyfél végezte, a szervizek dokumentálása nélkül. A gép megbontásakor közvetlenül a turbófeltöltő előtt por juthatott a motorba, amelyet a **4.3 ábra** szemléltet.

**4.3 ábra** Szívórendszerben por lerakódás (saját fotó)

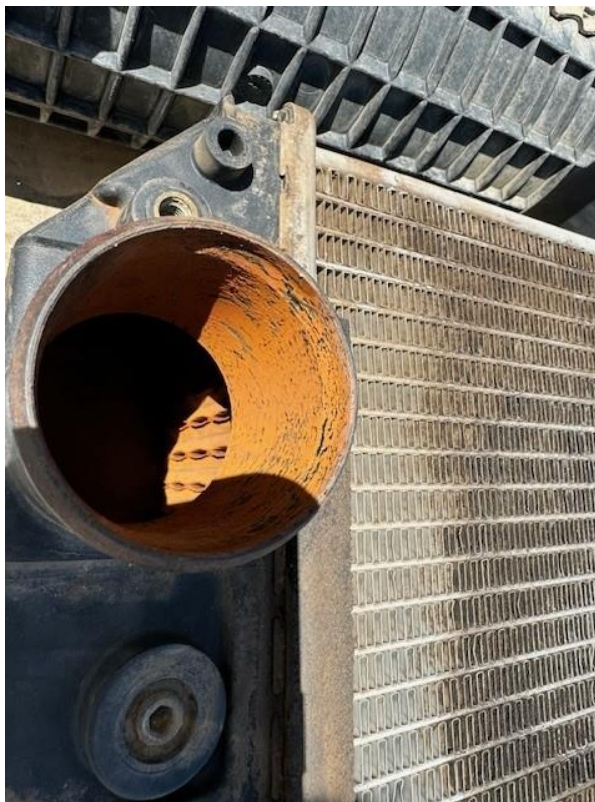
A gép hűtőrendszerét megbontva a **4.4. ábrán** látható a belső részekben kirakódott szennyeződés, amelyből arra lehet következtetni, hogy csapvízzel üzemeltették a gépet.

**4.4 ábra** Vízhűtő kicsapódott ásványi anyagokkal (saját fotó)

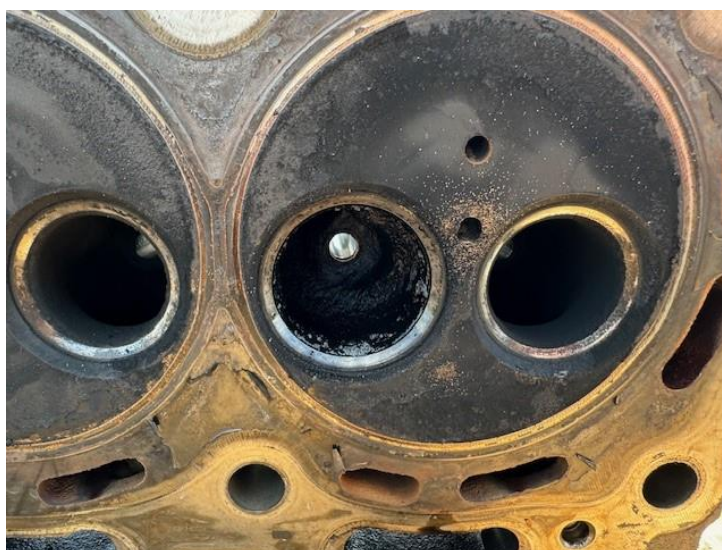
A leszerelést követően eltávolítottam a szelep ékeket, illetve a rugókat, kiszereztem a szívó, illetve kipufogó szelepeket. Az **5.2 ábrán** látható a szelepkamrákban lerakódott szennyeződés, valamint a szelepfészkek kiverődése.

**5.2 ábra** Szelepkamrák szennyeződéssel (saját fotó)

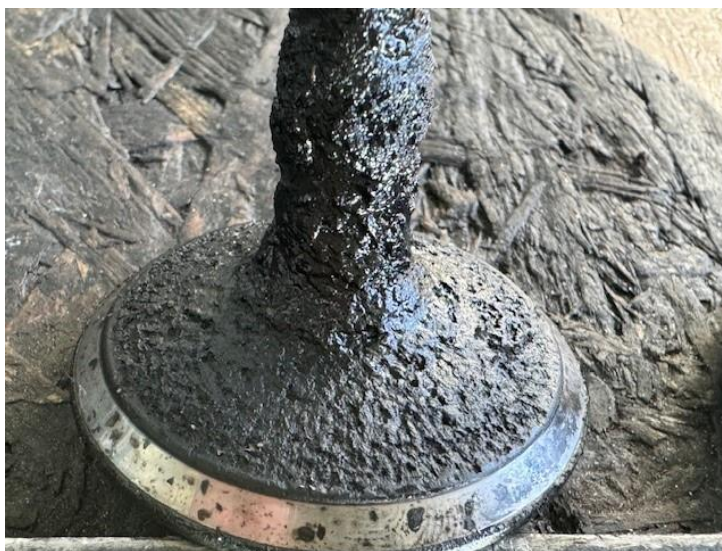
Az 5.3 ábrán a kisserelt szívó szelep látható. A levegőrendszer tömítetlensége miatt a beszívott por, egyéb szennyezőanyagok motorolajjal keveredve a szeleptányérra rakódtak. A szelepek hőmérséklete tartós üzemi állapotban igen nagy, szívó szelepek esetében ~500 °C kipufogó szelepeknél ~800 °C. A szelep kúpos zárófelülete kiverődött, abrázíós kopás alakult ki.

**5.3-as ábra** kisserelt szívó szelep (saját fotó)

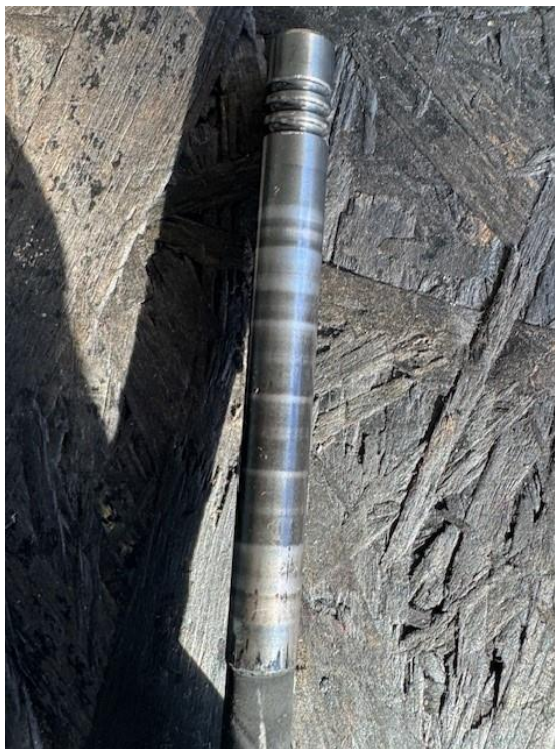
5.4-es ábrán a szelep a szelep szára látható, amely főleg húzóigénybevételnek van kitéve. A szennyezett környezetben jelentős kopás alakult ki.

#### 5.4 ábra a szelepszár kopása (saját fotó)

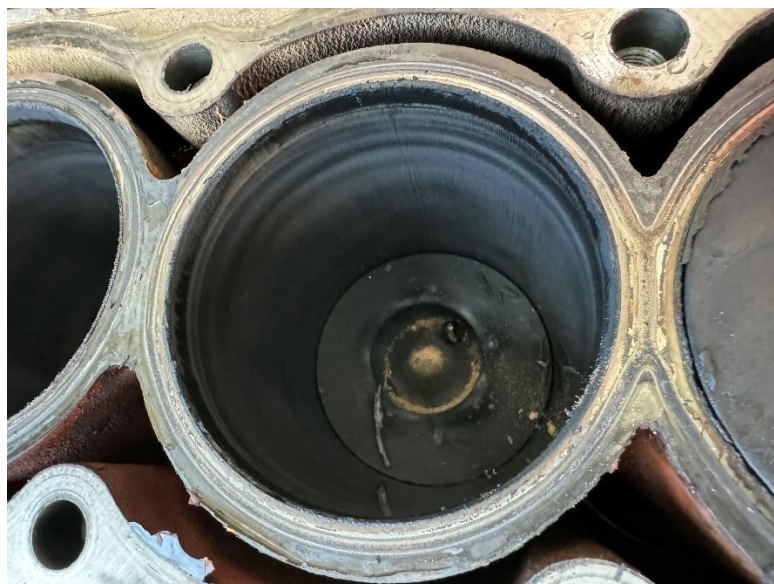
A hengerek belső állapotát az 5.5 ábra szemlélteti. A hengerfalon nem látható hónolás, erőteljes hordós kopást tapasztaltam az összes hengertérben.

#### 5.5 ábra Hengerperselyek a megbontást követően (saját fotó)

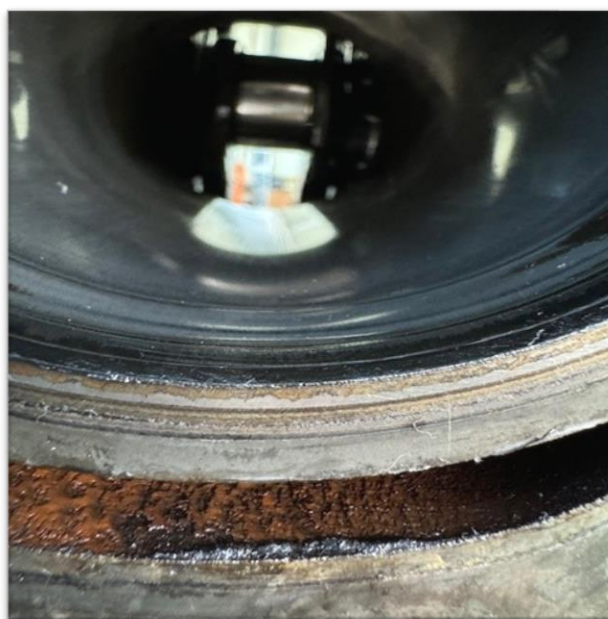
Az **5.7 ábrán** a henger falának kopása következtében a dugattyúgyűrűk nem tudták ellátni a feladatukat, kompresszióhiányos állapot alakult ki a tömítetlenség következtében, ezen kívül a hengert körülvevő víztérben kicsapódott szennyeződések is megfigyelhetők. A lerakódások következtében romlik a hőátadó képesség, amely magasabb üzemi hőfokhoz később a hengerek hűtési elégtelenségéhez vezet.

**5.7 ábra** A hengerfal és víztér állapota (saját fotó)

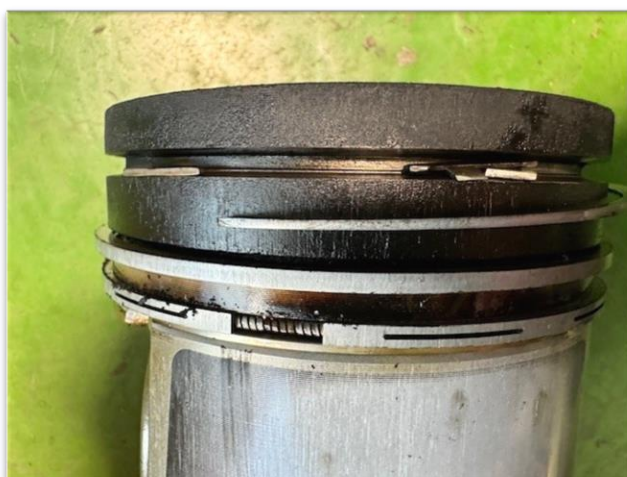
**5.8 ábra** kopott dugattyú törött gyűrűkkel (saját fotó)

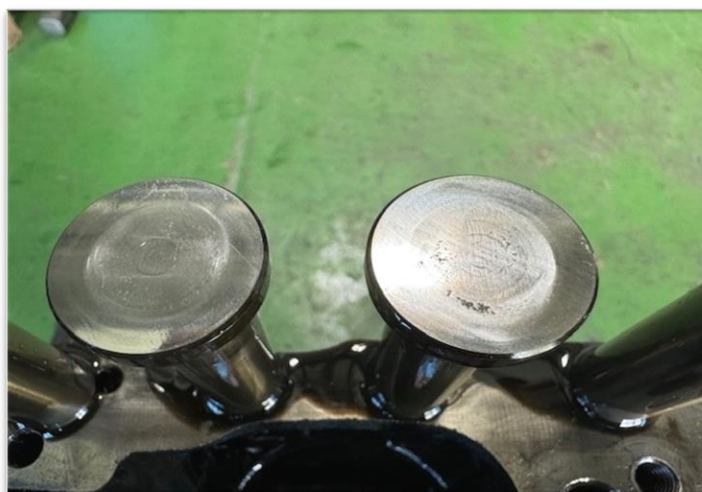
A motor szétszerelése során a szelepemelő tökéék pittinges kopását tapasztaltam. (5.9 ábra)

**5.9. ábra** szelepemelő tökéék fáradásos kopása (saját fotó)

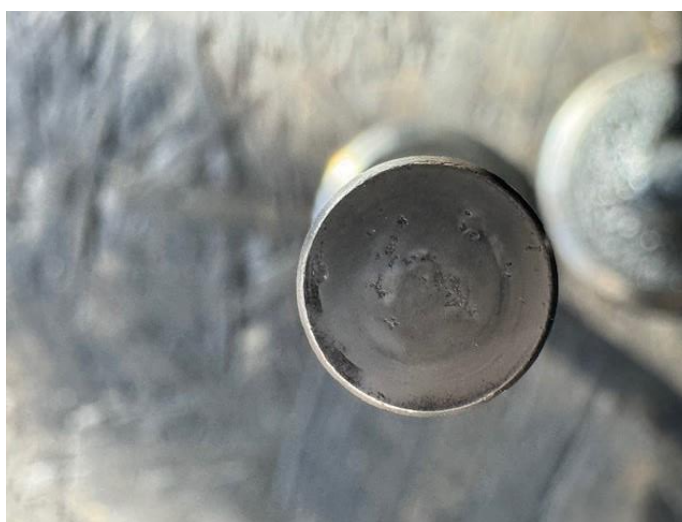
Szintén fáradásos kopást találtam a szelepszár (szelep himbával érintkező) végén, amely a következő **5.10 ábrán** látható.

**5.10 ábra** a szelep végének pittinges kopása (saját fotó)

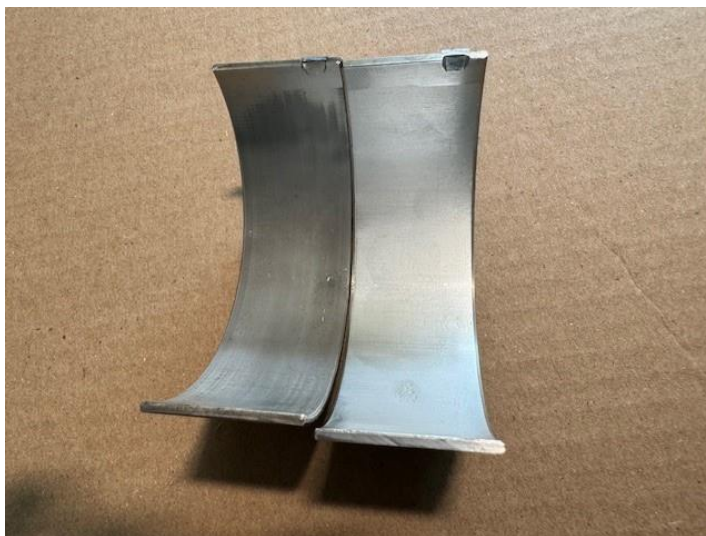
A főtengely kiszerelését követően a siklócsapágyakat eltávolítottam. A csapágyak felületéről a csúszó réteg lekopott. A kopási minta a csapágyon axiális irányban egyenletes, a csapágy elválasztó vonalának végének közelében a kopás mértéke csökkent, ami a csapágy természetes, normál kopásánál megszokott, azonban idő előtti elhasználódással egybekötött. A következő **5.12 ábrán** egy régi, valamint egy új siklócsapágyat mutatok be.

**5.12 ábra** siklócsapágyak (saját fotó)

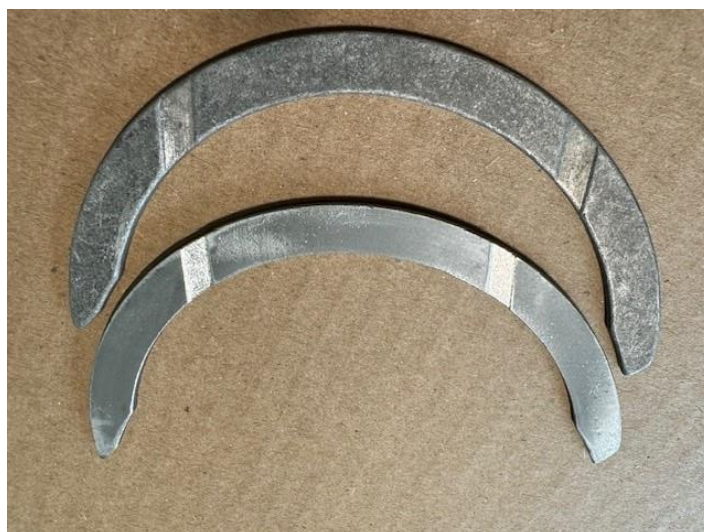
A motor támasztócsapágyának kopását az **5.13 ábra** szemlélteti. A támasztócsapágyakat a főtengely axiál irányú elmozduláskor éri terhelés. A képen az alsó csapágy kopott, a felső pedig egy új csapágyat szemléltet.

**5.13 ábra** támasztó csapágyak (saját fotó)

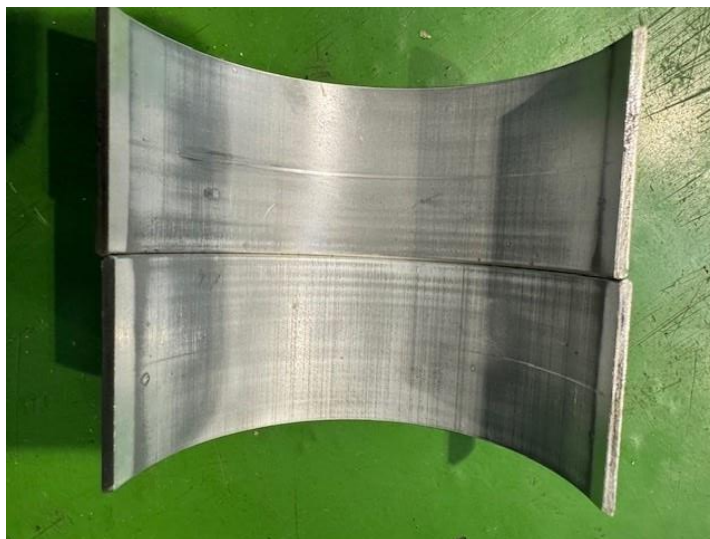
A következő **5.14 ábra** a hajtókar csapágy kopását mutatja be, a csapágy felületén karcolásnyomok láthatóak, idegen anyag került a motor olajzörszerébe, amely csiszolóhatást, kopást eredményezett.

**5.14 ábra** hajtókar csapágy (saját fotó)

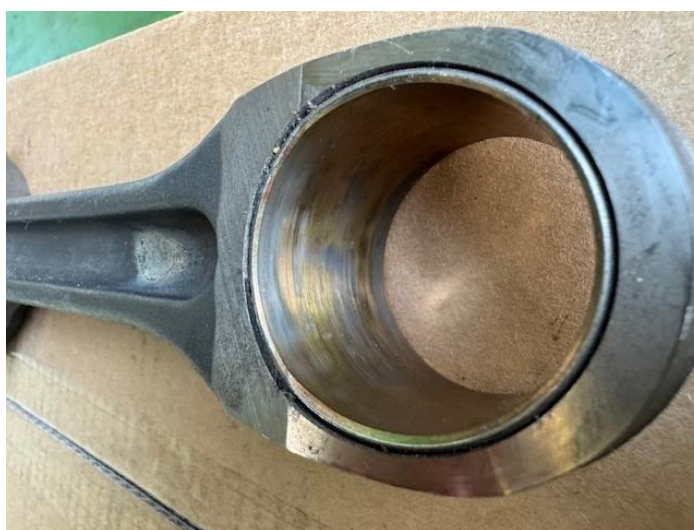
A csapszegpersely a hajtókar felső részébe préselt bronzpersely, furatában a csapszeggel kapcsolódik a dugattyúhoz. Felületi kopása, elszíneződése elégtelen kenésre, magas hőmérsékletre enged következtetni, cseréje indokolt. **5.15 ábra**

**5.15 ábra** csapszegpersely (saját fotó)
