# **SZAKDOLGOZAT**

**A városi közterületek épített elemeinek (burkolat, utcabútor,  
faszerkezet) tervezése és üzemeltetésük összefüggései**

A szakdolgozatomhoz 10 parkot/közterületet választottam ki. A legtöbb helyszínnek van múltja és viszonylag régen voltak felújítva.

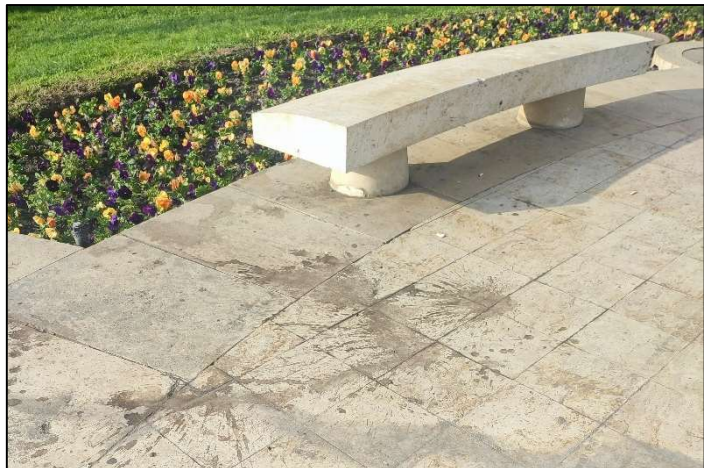
Azonban az az általános probléma fedezhető fel ennél a térnél, hogy a fehér mészkőburkolat fokozottan érzékeny a szennyeződésekre, és egy ilyen forgalmas területen, mint a Szent Gellért tér, elkerülhetetlen a folyamatos igénybevétel által okozott kosz (1. ábra).

**1. ábra:** Mészkőburkolat a Szent Gellért téren  
(Forrás: Saját fénykép, 2024)

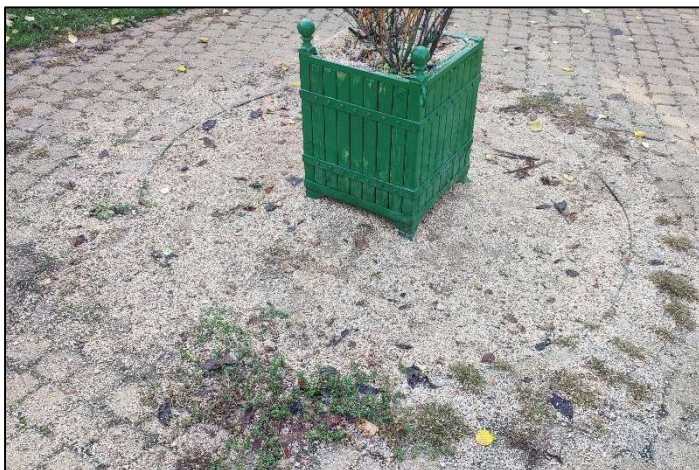
**2. ábra:** A szórt és szilárd burkolat találkozása a Ferenc téren  
(Forrás: Saját fénykép, 2024)

Általános probléma a Ferenc téren, hogy a szilárd burkolat és a szórt burkolat találkozásánál a szemesek kijutnak a szilárd burkolatra. Itt is megfigyelhető (2. ábra), hogy a 2/4 ZK nem jó kopórétegnek, mivel szétrugdallják. Legalább 0/4 Z kellene vagy stabilizált szórt burkolat.

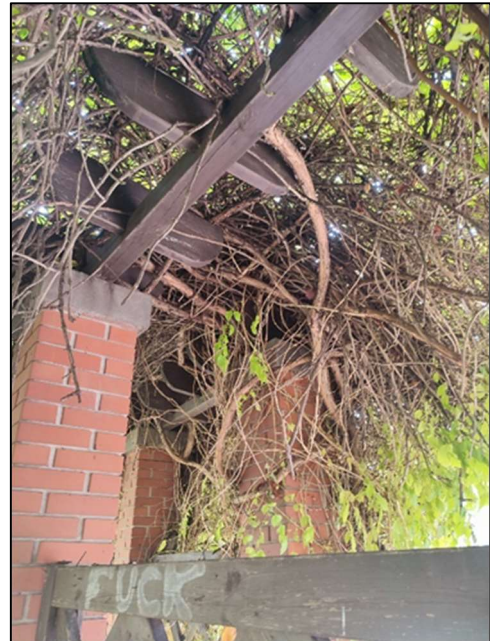
Ennél a parknál egyértelműen látható, hogyha egy pergola mellé egy erőteljesen növekedő kúszó növényzetet (*Wisteria camspsis*) teszünk (3. ábra), akkor a pergola fa szerkezetének évenkénti felületvédelmét nem tudjuk biztosítani, mivel a növényzet teljesen benövi a szerkezetet. Ebben az esetben nagyon fontos a megfelelő faanyag választása.

**3. ábra:** A pergola szerkezetét teljesen benötte a kúszó növényzet a Kerekerdő parkban  
(Forrás: Saját fénykép, 2024)

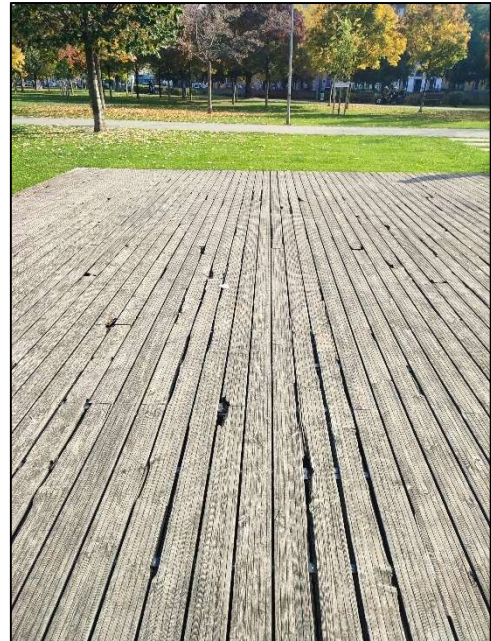
**5. ábra:** Rossz állapotú faburkolat a II. János Pál pápa téren  
(Forrás: Saját fénykép, 2024)

beszakadt a deszka, vagy

pedig kitört belőle egy-egy darab (5. ábra). Ezeket a darabokat pótolni kellene és felületkezelni, esetleg az egészet újra építeni, ha annyira rossz állapotú. A padokat a parkban folyamatosan javítják, mivel látni a kicserélt elemeket, de még így is sok olyan pad van, ami felújításra szorul (6. ábra).

részén nyílás keletkezett, ahol az esővíz könnyen be tud szivárogni a fa belsejébe, emiatt csökken a fa élettartama (5. ábra). Ha pedig ki is cserélik az elrohadt vagy eltört faburkolatot, akkor színeltérés fordulhat elő a burkolatban, mivel ezeket a felületeket olajjal vagy pedig vékonylazúrral kellene kezelni. A legtöbb esetben nem tartják be az évenkénti felületvédelmet a fenntartók, amelyet általában a tervező előír.

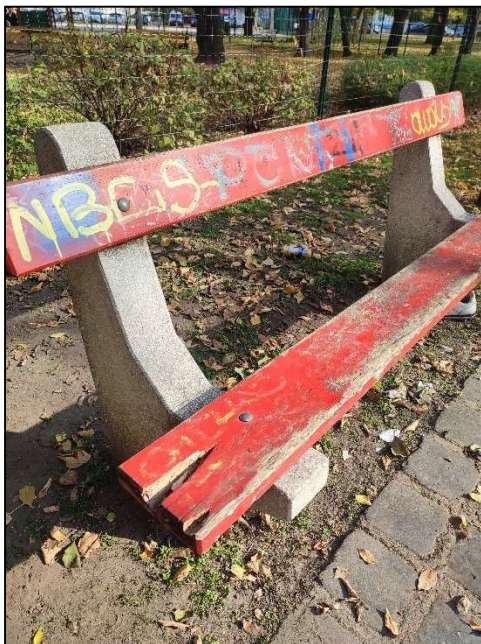
**6. ábra:** Egyszerű, régi szerkezetű ülőalkalmatosság  
(Forrás: Saját fénykép, 2024)

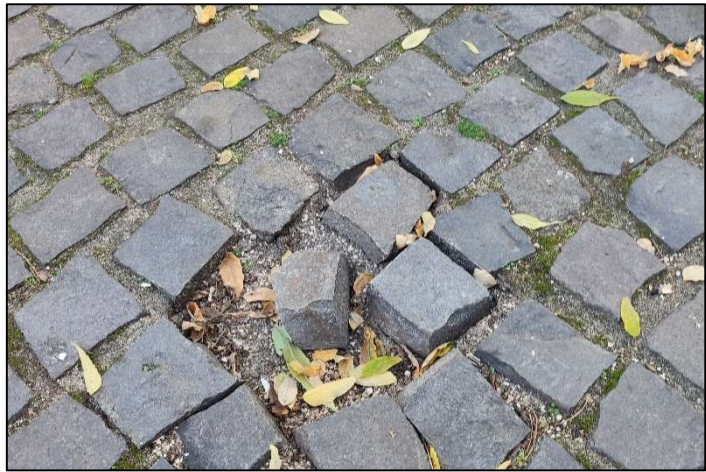
**7. ábra:** A kockakő burkolat hibája a Hunyadi téren  
(Forrás: Saját fénykép, 2024)

anyagot választanak járófelületnek, emiatt felfagy vagy nem bírja a terhelést. A mészkőnél nagyon fontos, hogy fagyűrő legyen, mivel, ha felfagy akkor könnyen széttöredezik (MP Landscape Design, 2025). Ilyen eset a Kosztolányi Dezső téren látható, ahol a horvát mészkő fajta fagyott fel. Illetve a világos színe miatt nem ajánlott forgalmas helyre betervezni, mint például a Szent Gellért tér esetében. Ennél a példánál jól megfigyelhető, hogy a felület könnyen koszolódik (1. ábra). A másik elemes terméskő burkolat, amely egy fontos járófelületet képez, az a kockakő burkolat. Ennél a típusnál a fugázóanyag ki tud mosódni egyes esetekben, ezáltal a kő kimoszódik a helyéről, ami miatt pedig balesetveszélyessé válik, mint például a Ferenc térenél (7. ábra).

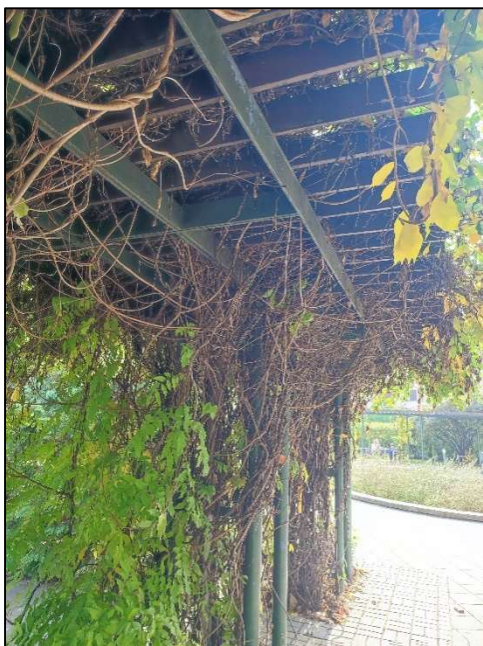
**8. ábra:** A fém vázszerkezetű pergolát benőtte a kúszónövényzet  
(Forrás: Saját fénykép, 2024)

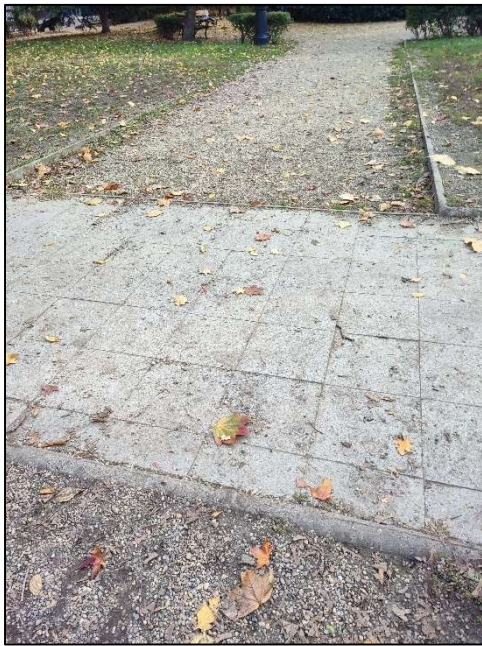
**10. ábra:** A szórt és szilárd burkolat kereszteződése a Szabadság téren  
(Forrás: Saját fénykép, 2024)

problémás, amikor a szórt burkolat és az elemes térkőburkolat találkozik (10. ábra). A fák körüli szegélyek ki vannak törve vagy pedig fel vannak púposodva, ami a fák gyökereinek köszönhető. Ez a probléma végig megfigyelhető a téren, mivel valószínű túl közel építették az elemeket a fa törzséhez és nem vették figyelembe a fák gyökérszónáját. A szórt burkolat körüli szegélyek már szinte teljesen eltűntek. A beton folyóka el van tömődve, így nem jó a vízelvezetés. A padok sok esetben madár ürülékesek és a felületük sem ép.

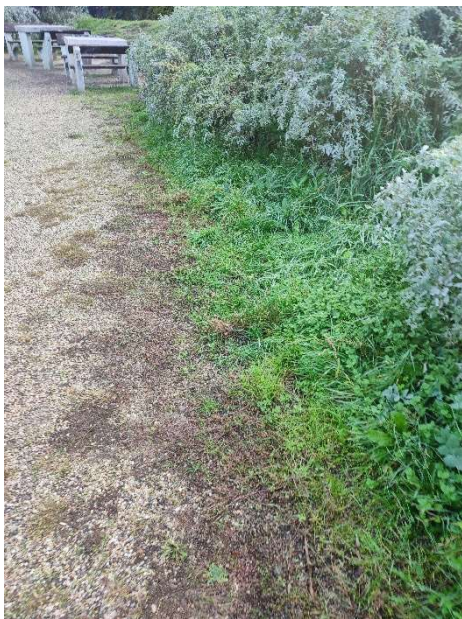
**13. ábra:** Szórt burkolat szegélyének a szerepe eltűnt  
(Forrás: Saját fénykép, 2024)

van terítve, akkor rossz hatást kelt. A szórt burkolatot nehéz szegélyen belül tartani, a gyomokat és gyepeket pedig nehéz ezen kívül tartani (13. ábra). Ezt a folyamatot a Kerekerdő parkban tudtam megfigyelni. Ha a szórt burkolatban mélyedések keletkeznek, akkor a vízelvezetése nem megfelelő és tócsák alakulnak ki, ez főleg a kötőanyag nélkül stabilizált szórt burkolatnál probléma, ahol a kopóréteg 0/4-es murva. Ennél a típusnál akár egy kisállat is könnyen kitudja kaparni a legfelső réteget, amiben a víz könnyen megáll (14. ábra). Ezt a problémát észleltem az újpesti Szent István téren. A 14-es ábrán látható probléma általános, a padok alatt érdemes szilárd burkolatot építeni akkor is, ha a sétaút szórt, mert a lábukkal szétrúgják a járókelők. A

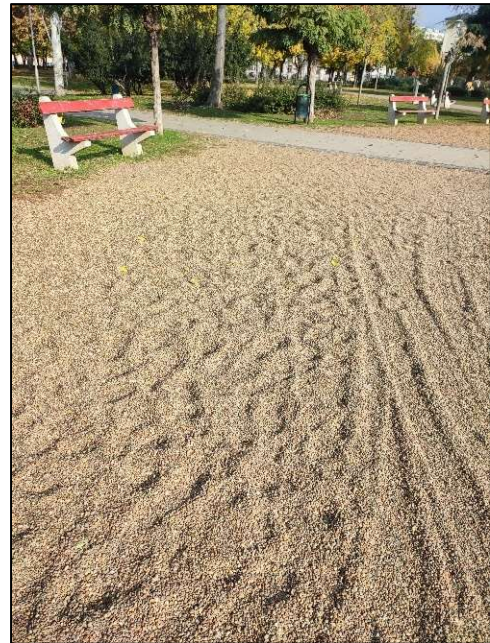
szétrúgják és széthordják a gyepe és a szilárd burkolatra, ezáltal rendezetlen hatást kelt az adott közterület (Angi, 2025). Ha a gyöngykavics vastagon van terítve, akkor könnyen elsüllyed a gyalogos lába és nehéz például a babakocsit vagy a kerékpárt eltolni benne, emiatt nem akadálymentes a burkolat (12. ábra), mint például a II. János Pál pápa téren.

**12. ábra:** A gyöngykavics vastagsága konfliktusos helyzetet eredményez a II. János Pál pápa téren  
(Forrás: Saját fénykép, 2024)

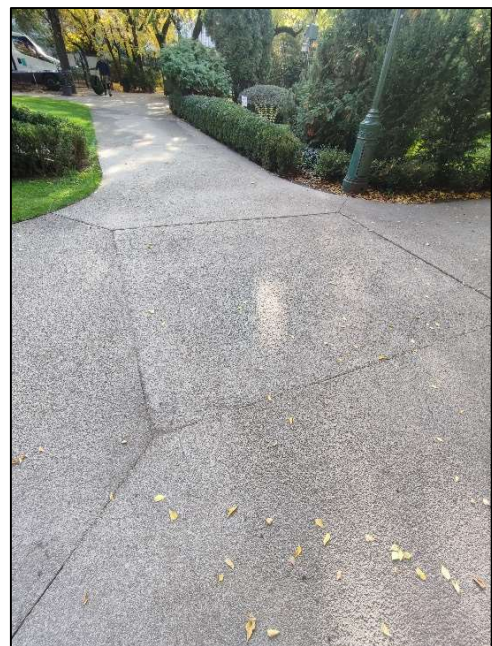
**16. ábra:** Beton dilatáció a Honvéd téren  
(Forrás: Saját fénykép, 2024)

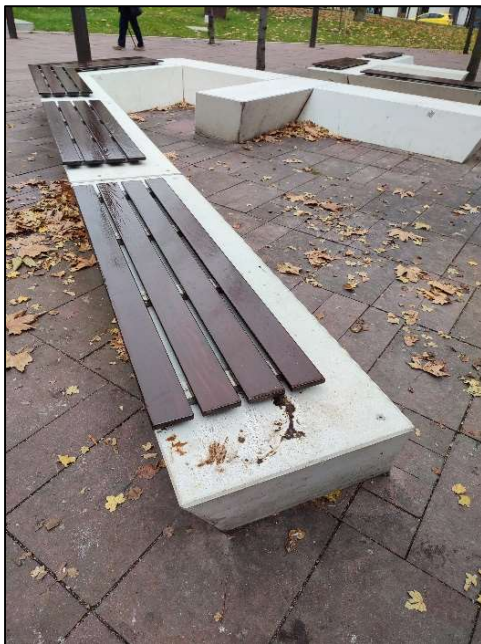
**18. ábra:** Világos színű utcabútor forgalmas területen  
(Forrás: Saját fénykép, 2024)

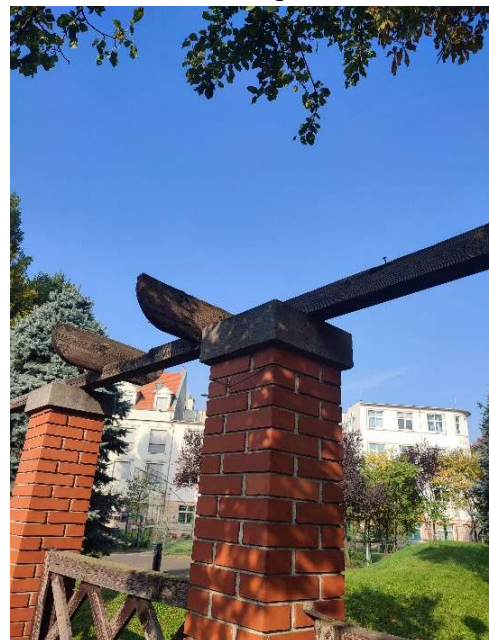
A pergola is kritikus pont lehet a közterület életében, mivel legtöbb esetben a teljes szerkezet fából készül. Ezeknél a szerkezeteknél vannak olyan csomópontok, amelyek kritikus pontok lehetnek, ilyen például az acél- és faszerkezetek találkozása vagy pedig a faoszlopok alapozása. Ha ezek az illesztések nem tudnak rendesen kiszáradni, akkor könnyen elkezd romlani a faanyag minősége. A legáltalánosabb korhadási helyek a faszerkezetében például a felülről indított szegezések vagy csavarozások, illetve az olyan üregek vagy vízszintes bütük, amelyek felülről nyitottak, ezáltal könnyen megáll bennük a víz. Sok esetben a szerkezet összeszerelése után felületkezelik a pergolát, azonban az anyagvédő szer az előbb említett kritikus csomópontokat pont nem éri el (Demjén - Sárospataki, 2017, 211. o.). Másik fontos probléma, hogy a kúszó növényzet, amelyet a faszerkezet mellé telepítenek, olyan erőteljesen benövi a szerkezetet, hogy az évenkénti felületvédelmet nem lehet elvégezni, ami szintúgy a fa állapotának gyorsabb romlásához vezet. Ilyen esetet láttam a Kerekerdő parkban, ahol a növényzet már olyan erőteljesen körbe ölelte a szerkezetet, hogy nem lehetett elvégezni a felületvédelmet (3. ábra). Ebben az esetben nem csak a növényzet volt a probléma, hanem a lamellák felülről való rögzítése is, mivel már annyira el voltak korhadva, hogy helyenként már hiányzott a lamella és csak a lefogatásra szolgáló szeg volt látható (20. ábra).

**20. ábra:** A pergola lamelláinak egy része már hiányzik a Kerekerdő parkban  
(Forrás: Saját fénykép, 2024)
