Mercedes-Benz W123 karosszéria eleminek
javítási technológiái

Készítette: Keller János Dániel
W64DT4
nappali tagozat

Gödöllő
2023

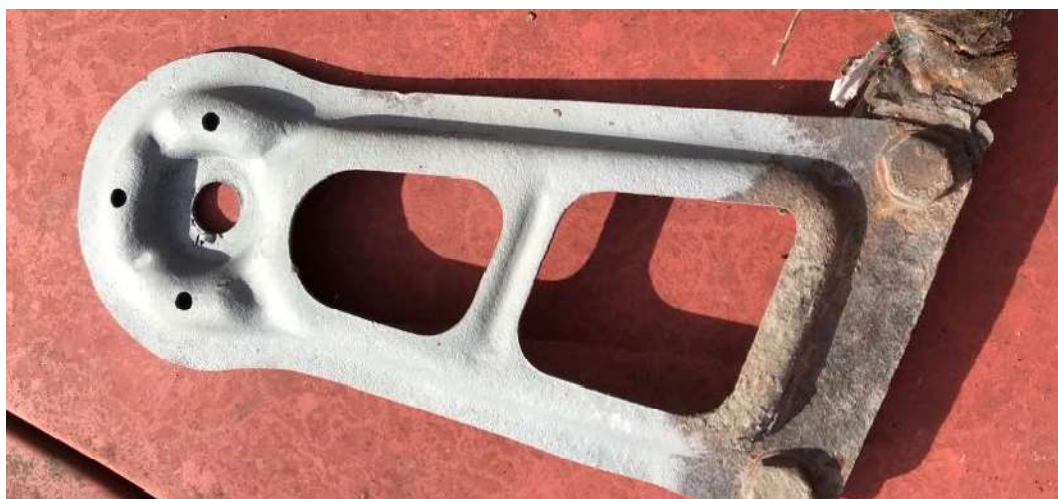
10. ábra Szemcseszórással részben megtisztított bölcső bekötési pont merevítő

Jól látható hogy a rozsda eltávolítása hatékonyan megtörtént, az alkatrész felületének összetettsége miatt más eljárással a fémtiszta felület létrehozása nem lehetséges.

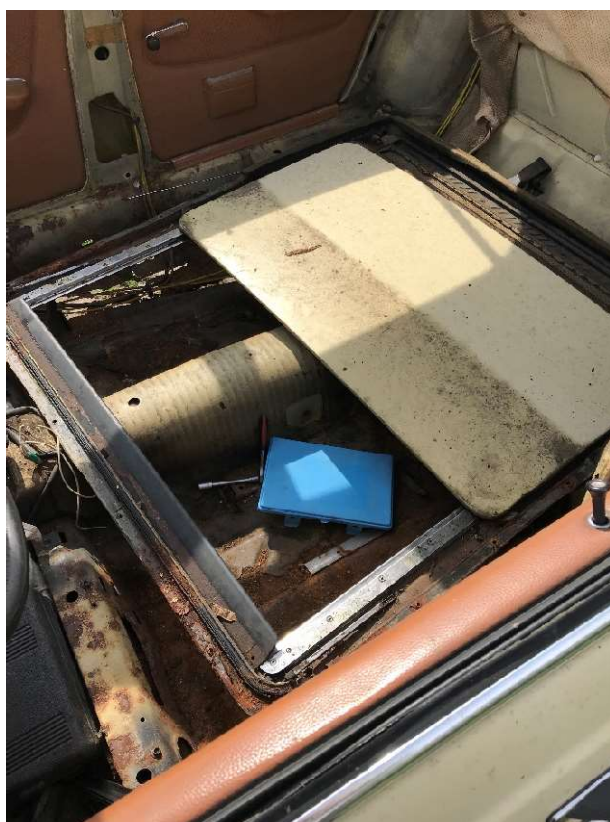
11. ábra A leszerelt napfénytető részegysége

A 11. ábra a leszerelés során készült, szemlélteti a részegység méreteit és alkatrészeit. A részegységen több hiba is található, ezek főként a beszivárgó víz hatására keletkező rozsdásodásból adódnak.

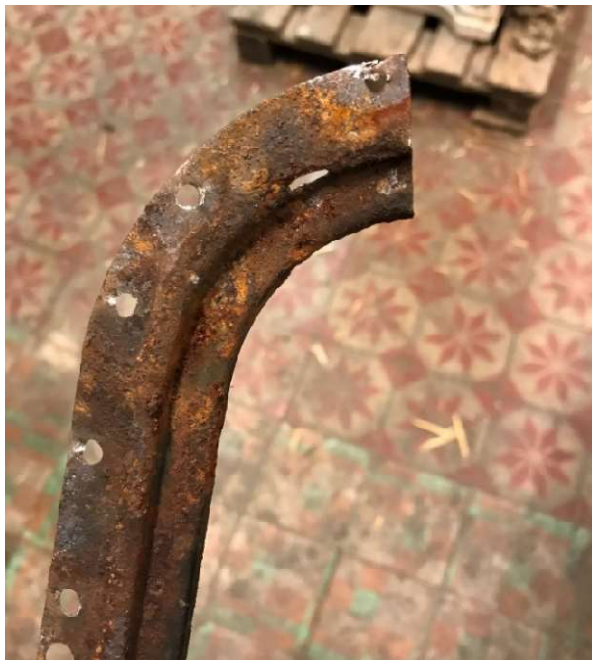
12. ábra Eltávolított korrodált lemezalkatrész

A következő ábrán látható a gumitömítést tartó profilos lemezalkatrész hibája:

Az egész részegység alapját szolgáló tálcához ponthegeesztéssel volt rögzítve, ezeket $d = 6$ mm csigafúróval lefűrtam, majd szétfeszítésre alkalmas célszerszámmal elválasztottam a két lemezalkatrészt egymástól.

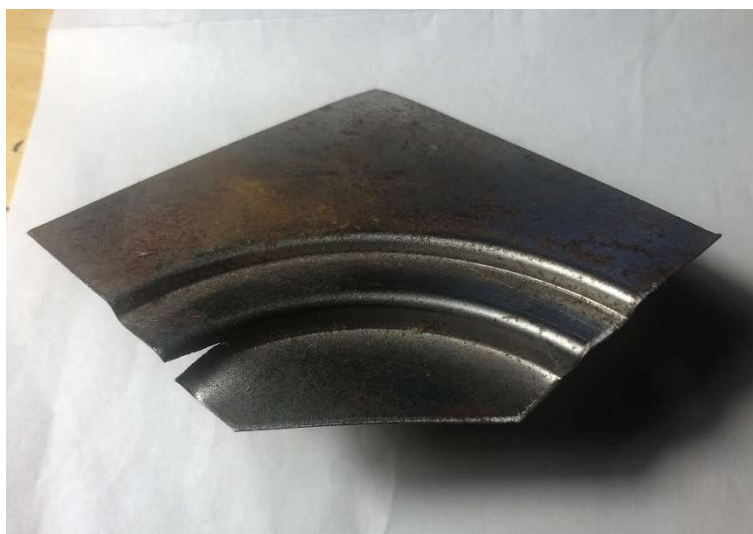
16. ábra Próbagyártás során elszakadt lemezalkatrész

A megfelelő működés érdekében kenőolajat juttattam a lemez, illetve a szerzám megfelelő felületeire, az alakításhoz szükséges erő kifejtésére műhelyprést használtam. A próbagyártás során kiderült, hogy a szerzámon elkészített lekerekítéseket nem megfelelően választottam meg, az anyag szakadásához vezetett. Ezt a hibát a 16. ábra szemlélteti:

A szerzámon a megfelelő rádiuszokat módosítottam így a lemez alakítása sikeresen megtörtént. A következő, 17. ábrán a prészszerzám és az alakított nyersdarab látható.

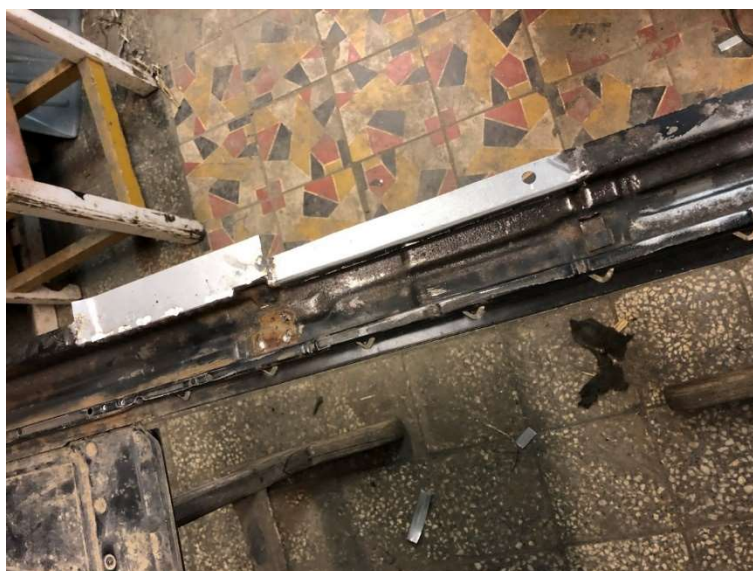
20. ábra A tetőablak tálca bal oldalán végzett javítás

A tálca a bal oldali pereme a víz beszivárgása végett szintén korrodálódott, így a sérült részek pótlása volt szükséges. A javításhoz $x = 1$ mm vastagságú horganyzott lemezt használtam fel, a hegesztést AWI eljárással végeztem. A munkafolyamatot a következő ábra szemlélteti.

A rögzítőfuratok helyét kimértem és elkészített és pótlásra került részen.

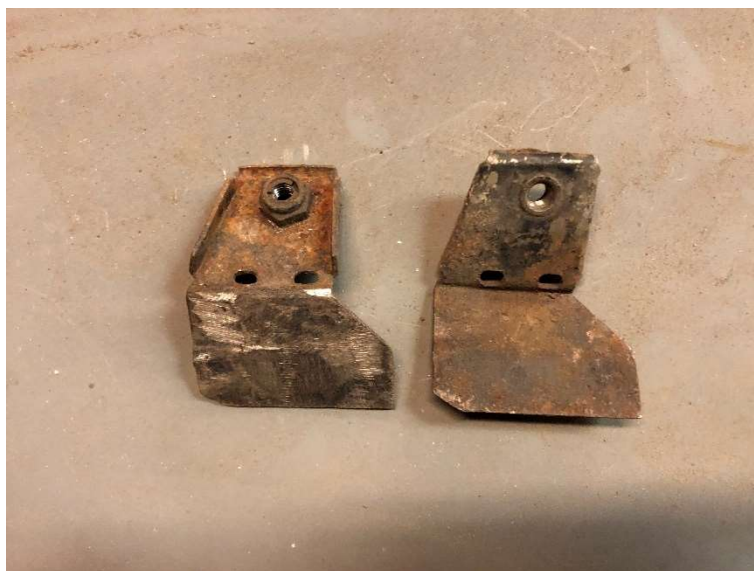
21. ábra Tetőablak magasságának állítását lehetővé tévő alkatrészek

A nehezen elérhető részek, például az 21. ábrán látható komponens lapolt és ponthegesztett kötése alatti felületek korrózióra különösen hajlamosak, ennek megtisztításához a hegesztett kötések eltávolítása szükséges.

A két alkatrészt egy másik, megvásárolt tetőtálcáról távolítottam el, a felületi rozsdát egy jövőbeni folyamat során homokszórással eltávolításra kerül. Az Ø6-os fúróval kifúrom és eredeti helyükre a furatok betöltésével hegesztéssel rögzítem eredeti pozíciójukba.

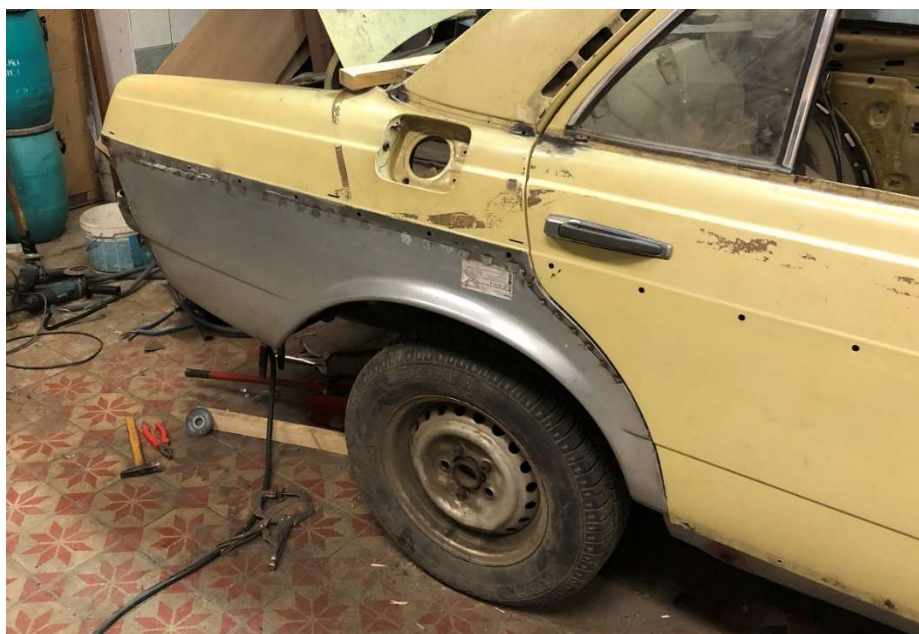
23. ábra A helyére illesztett javítóelem

Az alábbi ábrákon látható a korábban felhelyezett, bolti forgalomban kapható javítóelem. A díszléc vonala alatt lapolással történt az illesztése. A megoldás nem megfelelő, a kb. 60-70 mm-enként elvégzett ponthegeztés következtében a vonal mentén nem egyenletes volt a hő-bevitel így a lemezben hullámok keletkeztek.

Más megoldás hiányában, egy donor karosszériából megfelelően kiszabott részt próbálok felhelyezni, a továbbiakban ennek részleteit mutatom be. Az alábbi ábrákon látható a megfelelően méretre szabott, előkészített elemrész.

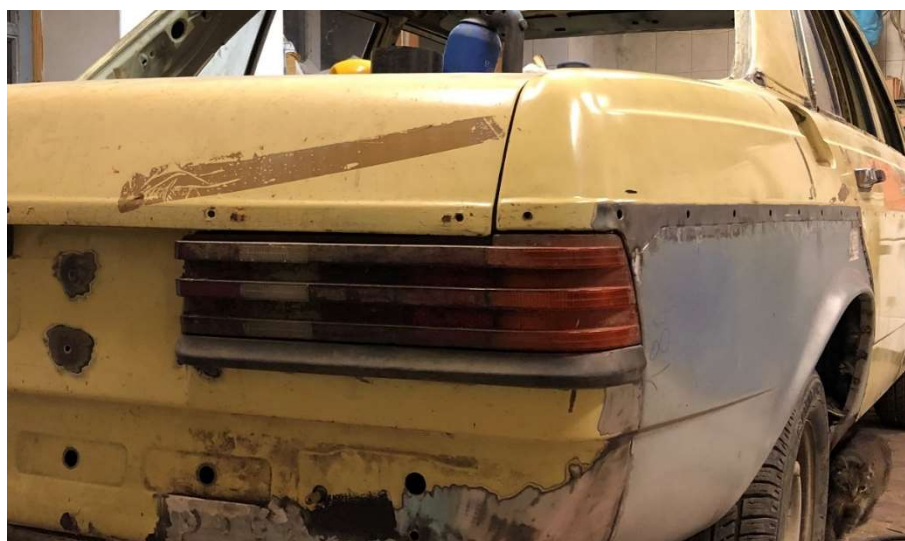
24. ábra A helyére illesztett hátsó lámpa, illetve az alatta levő díszléc felszerelve

A másik problémás rész a hátsó lámpa nyílásánál történt illesztés, illetve a nem megfelelő méretűre történt szabás. A hátsó lámpa helyére szerelése után jól látszik, hogy az illesztés nem megfelelő.

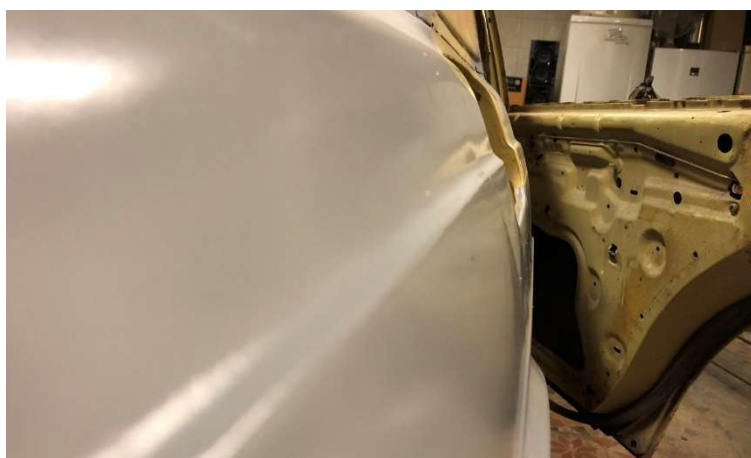
30. ábra A hegesztésnél bevitt hő miatt deformálódott lemez

Az egységes felületkezelés a hibákat kiemeli, a hőből adódó deformációk szemmel láthatók, a problémás részt az alábbi ábra szemlélteti.

Ezen részek egyengetése a korlátozott hozzáférhetőség miatt nem lehetséges, korrigálására műanyag töltőkitt felhasználásával kerül sor a karosszéria teljes külső fényezése során.
