# SZAKDOLGOZAT

Korszerű favizsgálati és favédelmi módszerek integrálása a tájépítészeti tervezési munkába, illetve ennek bemutatása egy ingatlanfejlesztési példán keresztül

Major József

Favizsgáló és faápoló szakmérnök szakirányú továbbképzési szak

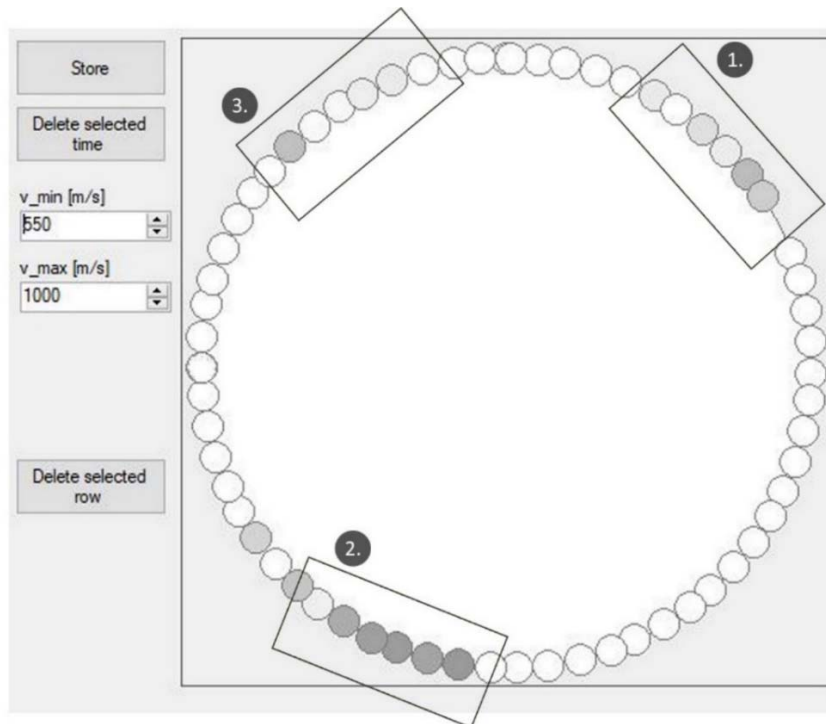
20. ábra: Fakopp Root Detector v2.3 (Forrás: saját képkivágat)

A „Fakopp Root Detector v2.3” program segítségével végeztük az adatrögzítést és kiértékelést (20. ábra). A programban az 500-1000 m/s tartományt vizsgáltunk. Három helyen volt átlag feletti sebesség, 600-700 m/s körüli érték.

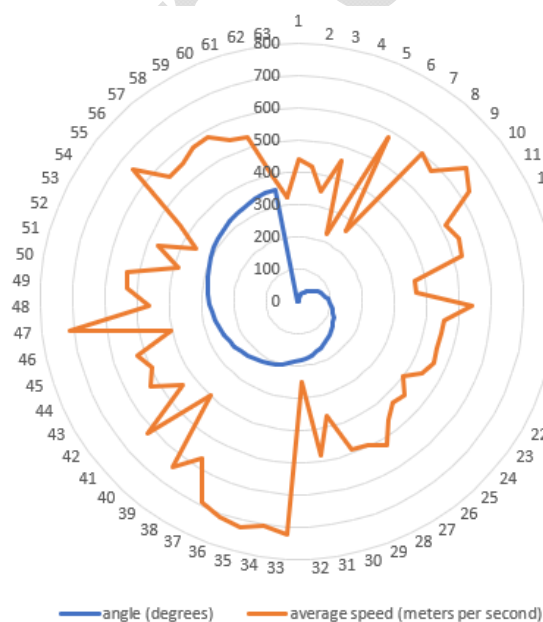
21. ábra: Sugárdiagram (Forrás: saját szerkesztés)

Az adatokból generált sugárdiagrammon kirajzolódik a lehetséges gyökérszet. Narancssárga színnel van jelölve a hangsebesség értéke. Ahol sugárirányú „kitörés” tapasztalható, ott gyökér helyezkedik el (21. ábra).

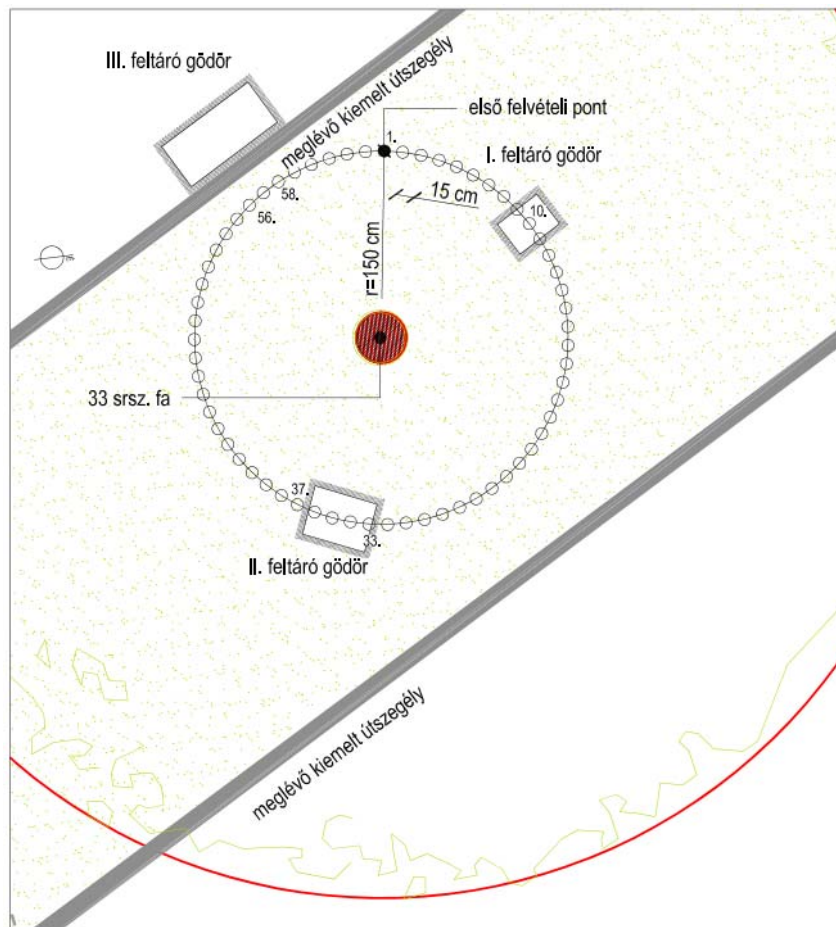
22. ábra: Gyökértérképezés helyszínrajzi ábrázolása (Forrás: saját szerkesztés)

Az adatok feldolgozása után feltárásokat végeztünk, ahol a műszer jelezte a gyökér meglétét és ezeken a pontokon a feltárások a műszer eredményét igazolták (22. ábra).

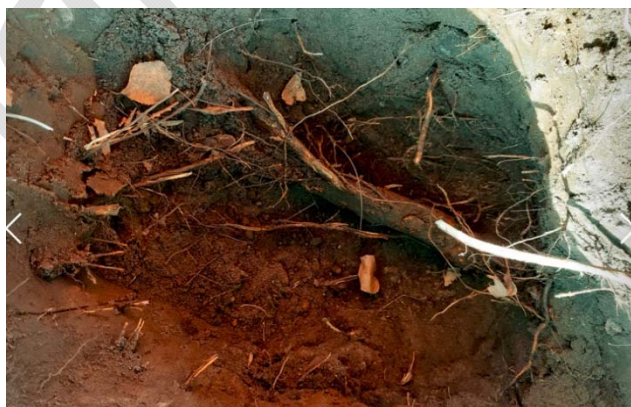
23. ábra: I. feltáró gödör (Forrás: saját fotó)

I. feltárás: Kézi szerszámmal történt, 30 centiméter mélységben találtunk gyökeret, a gyökér 3 centiméter átmérőjű volt (23. ábra).

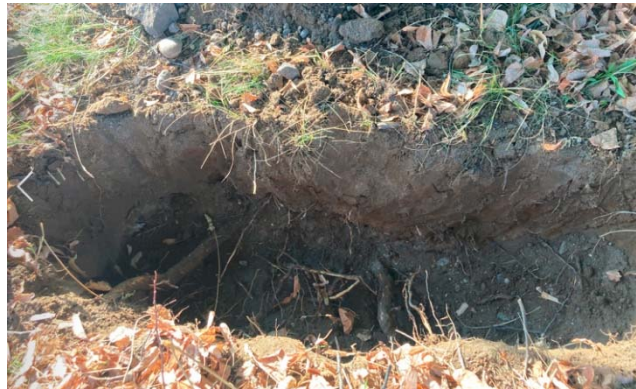
24. ábra: II. feltáró gödör (Forrás: saját fotó)

II. feltárás: Kézi szerszámmal történt, 25-30 centiméter mélységben találtunk 2 darab gyökeret, a gyökerek 3-4 centiméter átmérőjűek voltak (24. ábra).

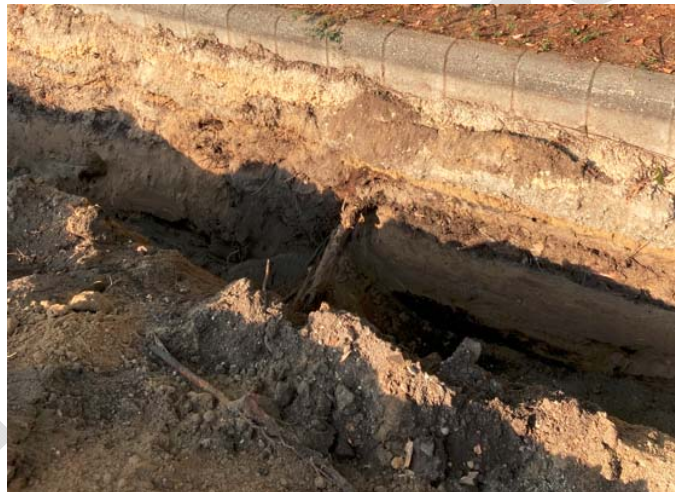
25. ábra: III. feltáró gödör (Forrás: saját fotó)

III. feltárás: A meglévő szegély mentén gépi erővel történt a feltárás, 50 centiméter mélyen találtunk gyökeret, aminek az átmérője 6 centiméter volt (25. ábra).

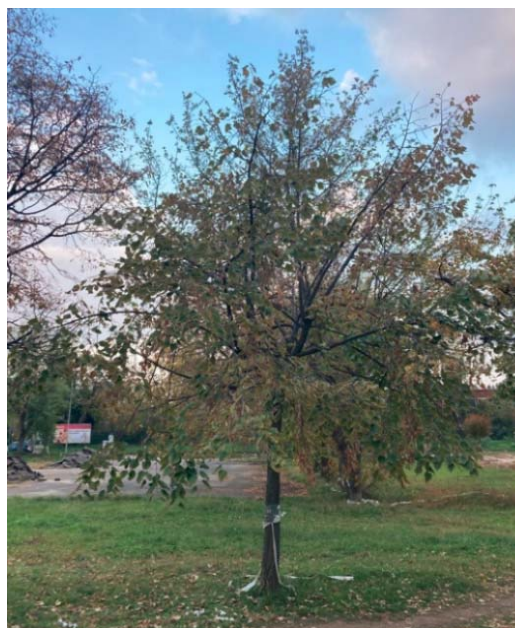
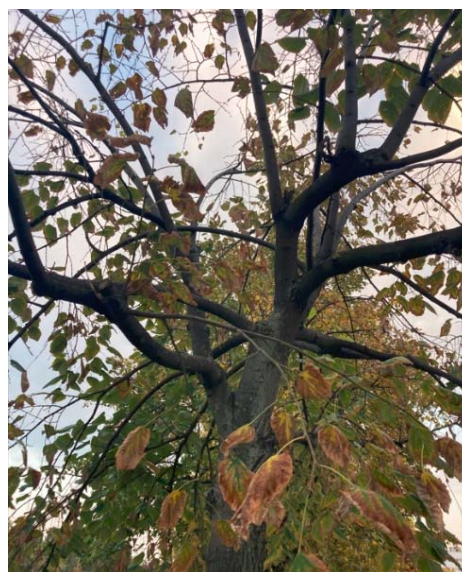
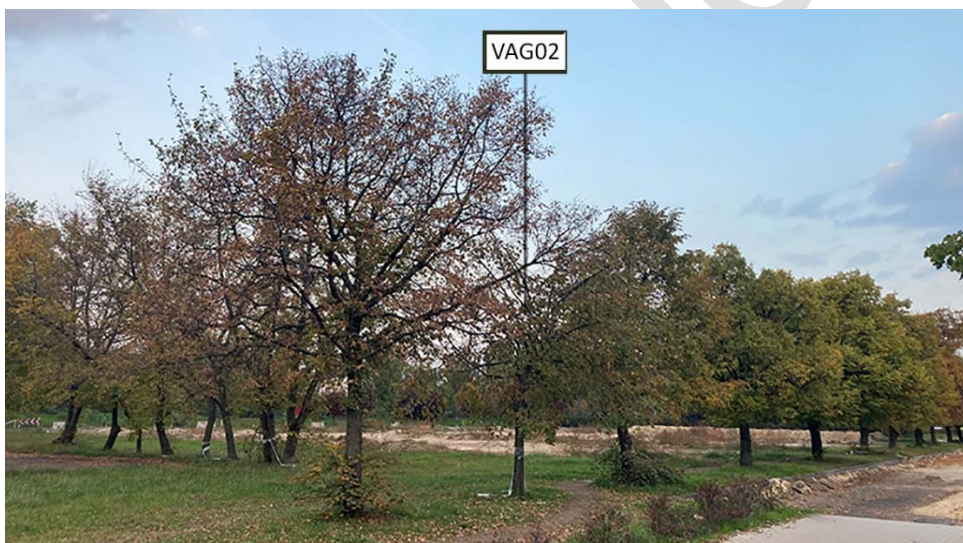
A koronaalap és korona állapota	
Radó EU-s favizsgálati értékszám:	3
jelentős lombvesztés 26-50%	
koronaalap ép, kissé terhelt, rendellenes vázágirányok (szakszerűtlen metszés miatt), ágcsonkok, rossz állású ágak, kevés száraz ág,	
A fa dendrológiai értéke:	3 (értékes)

Vizuális vizsgálat összegzése:
A meglévő fasor része, viszont nem azonos időben ültették, fiatalabb korú, kisebb méretű. A törzsön hosszanti sérülés található. A magasabban lévő sérülés mélyen bekorhadt, nincs záródott seb, további korhatás valószínű. A koronája rendezetlen, szakszerűtlen korona metszés miatt, sok rossz állású vázág, ágcsonk.
Kezelési javaslat:
Életfeltételek javítása, minősített faápoló által végzett koronaápolás, gyökérvédelem taposás ellen
Megjegyzés:
Következő favizsgálat javasolt ideje:
1 év, (vizsgálat javasolt ideje függ az leendő építkezés ütemezettségétől)

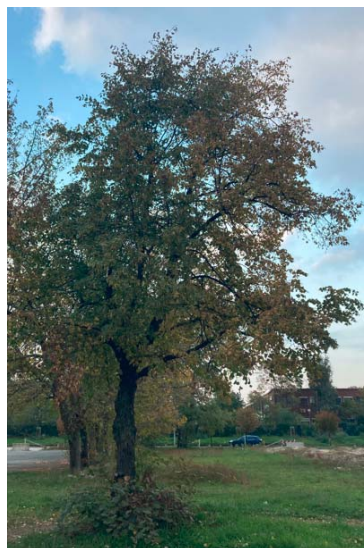
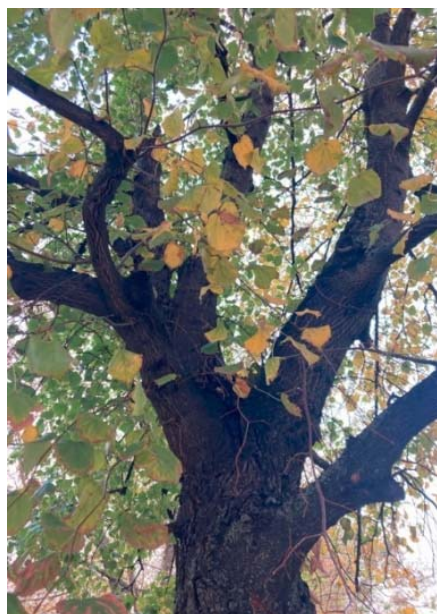
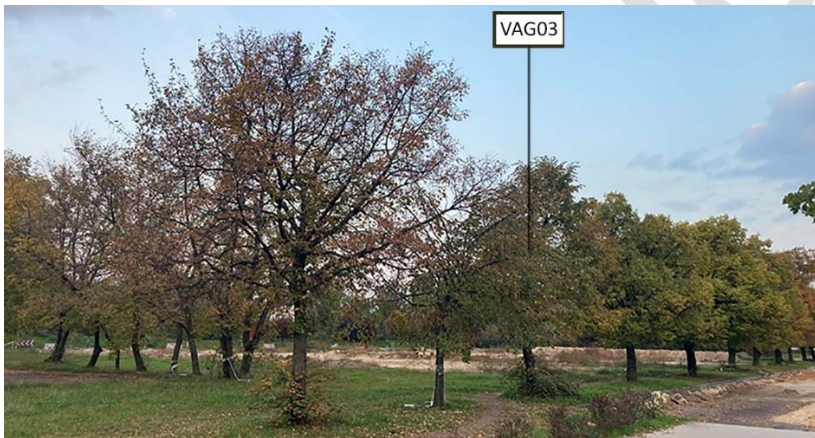
A koronaalap és korona állapota	
Radó EU-s favizsgálati értékszám:	4
lombveszteség 11-25 %	
koronaalap ép, sudár ferde, kevés száraz ág, rossz állású ágak, ágcsontok	
A fa dendrológiai értéke:	3 (értékes)

Vizuális vizsgálat összegzése:
A meglévő fasor része. A törzsön sok ághely, melyek nagy része jól záródott. Sok dudor a törzs felszínén. Közepesen jó habitusú koron. A sudár a lombtömegeből kiemelkedik és megdől. Néhol rossz állású vázágak, szakszerűtlen korona metszés miatt.
Kezelési javaslat:
Életfeltételek javítása, minősített faápoló által végzett koronaápolás, sarjak visszavágása. Gyökérzóna védelem taposás ellen.
Megjegyzés:
Következő favizsgálat javasolt ideje:
1 év,(vizsgálat javasolt ideje függ az leendő építkezés ütemeztettségétől)

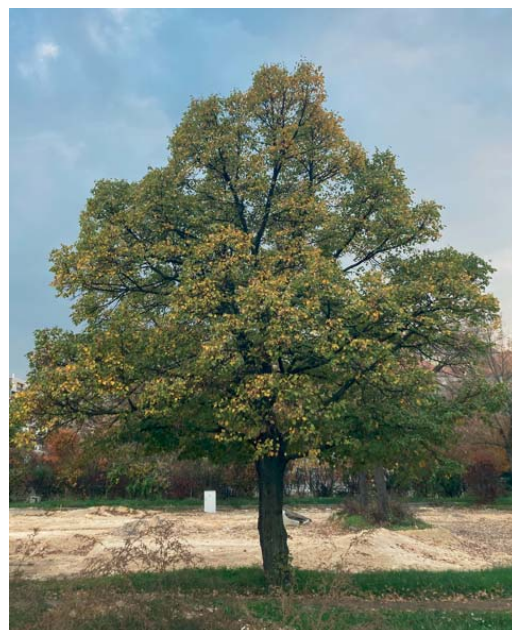
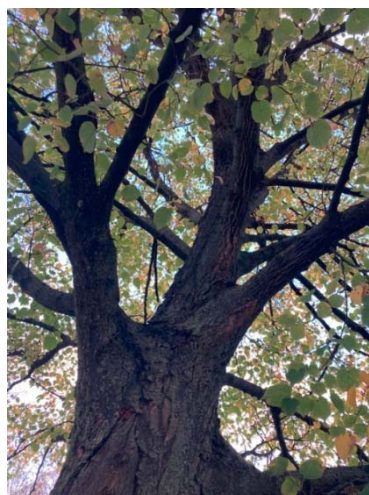
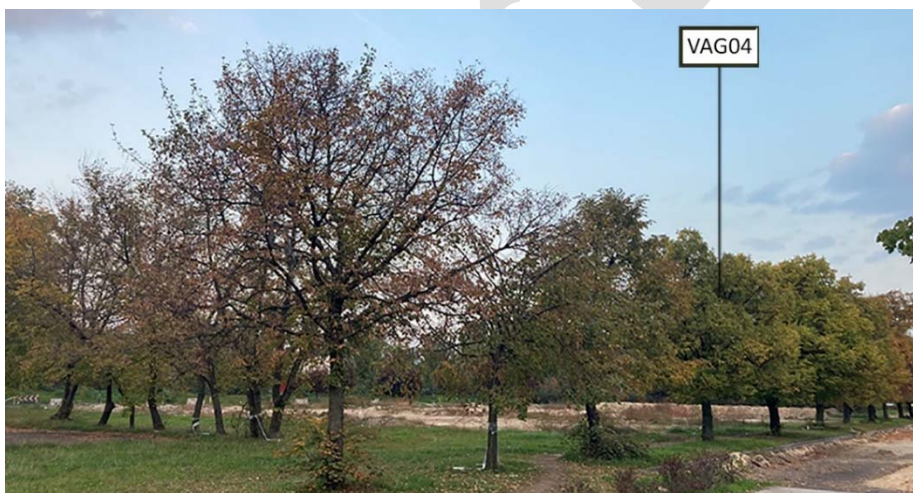
A koronaalap és korona állapota	
Radó EU-s favizsgálati értékszám:	4
lombveszteség 11-25 %	
koronaalap kissé sérült, enyhén terhelt, kevés száraz ág, rossz állású ágak, ágcsont	
A fa dendrológiai értéke:	3 (értékes)

Vizuális vizsgálat összegzése:
A meglévő fasor része. Koronaalap kissé terhelt. Fajra jellemző habitus. Néhol rossz állású vázágak. Utógondozás hiánya miatt ágvégeken vízajtások.
Kezelési javaslat:
Életfeltételek javítása, minősített faápoló által végzett koronaápolás, sarjak visszavágása. Gyökérszóna védelem taposás ellen.
Következő favizsgálat javasolt ideje:
1 év,(vizsgálat javasolt ideje függ az leendő építkezés ütemezettségétől)

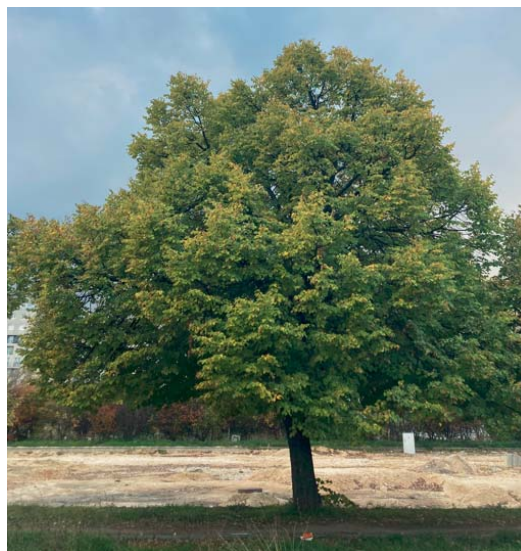
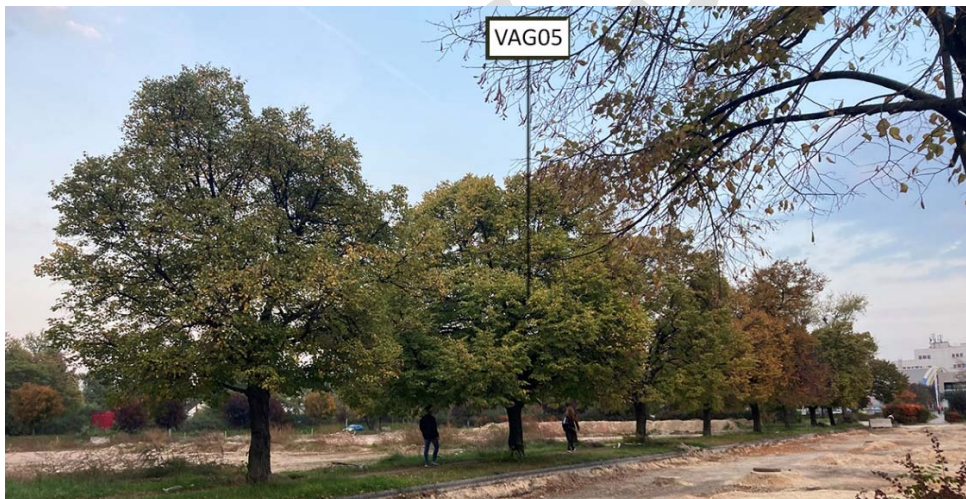
A koronaalap és korona állapota	
Radó EU-s favizsgálati értékszám:	3
lombveszteség 11-25 %, de a koronalap erősen sérült	
koronaalaptól kiszakadt vázág, nagy felületű (60 cm) sérülés, terhelt koronaalap, kevés száraz ág, rossz állású ágak, ágcsontok, koronában fészkek, ágvégeken vízajtások.	
A fa dendrológiai értéke:	3 (értékes)

Vizuális vizsgálat összegzése:
A meglévő fasor része. Koronaalap terhelt. Fajra jellemző habitus. Néhol rossz állású vázágak. A koronalapban nagy méretű faseb, melyet kiszakadt vázág okozott. A későbbiekben erősen gyengítheti a koronaalapot.
Kezelési javaslat:
Építés miatt kivágandó fa
Megjegyzés:
A gyökérzet műszeres vizsgálattal feltérképezésre került.
Következő favizsgálat javasolt ideje:

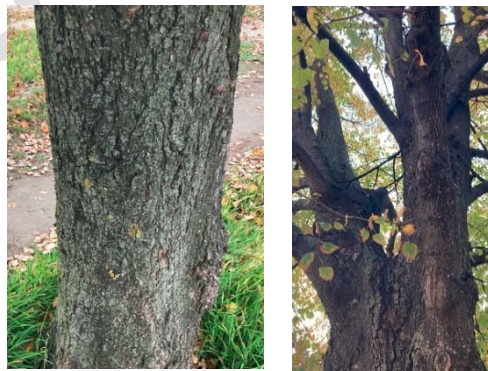
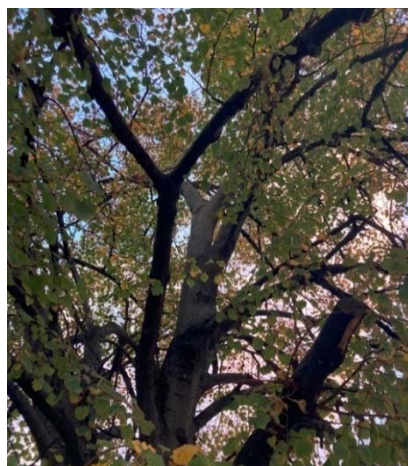
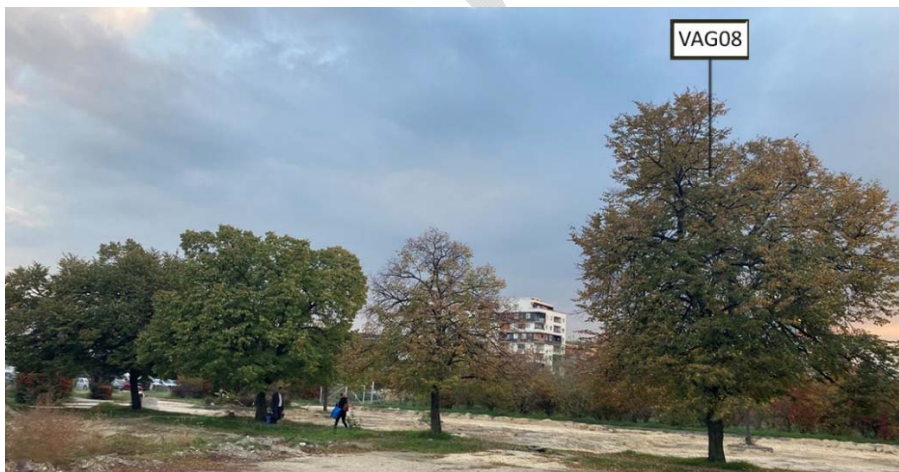
A koronaalap és korona állapota	
Radó EU-s favizsgálati értékszám:	5
ép, max. 10 %-os lombvesztés	
néhány száraz ág, több ágcsonk, néhány rossz állású ág, terhelt koronaalap	
A fa dendrológiai értéke:	3 (értékes)

Vizuális vizsgálat összegzése:
A meglévő fasor része. Fajra jellemző habitus. A koronában szakszerűtlen visszavágás, csonkolás történt, több helyen torz ág, néhány ágcsonk, vízajtás.
Kezelési javaslat:
Életfeltételek javítása, minősített faápoló által végzett koronaápolás. Gyökérzóna védelem taposás ellen.
Megjegyzés:
Következő favizsgálat javasolt ideje:
1 év, (vizsgálat javasolt ideje függ az leendő építkezés ütemezettségétől)
