MAGYAR AGRÁR- ÉS ÉLETTUDOMÁNYI EGYETEM
TÁJÉPÍTÉSZETI, TELEPÜLÉSTERVEZÉSI ÉS DÍSZKERTÉSZETI INTÉZET
BUDAPEST

A Bicskei József Attila utcai Tagóvoda udvarán található japánakácok vizsgálata

Favizsgáló és faápoló szakmérnök szakirányú továbbképzési szak

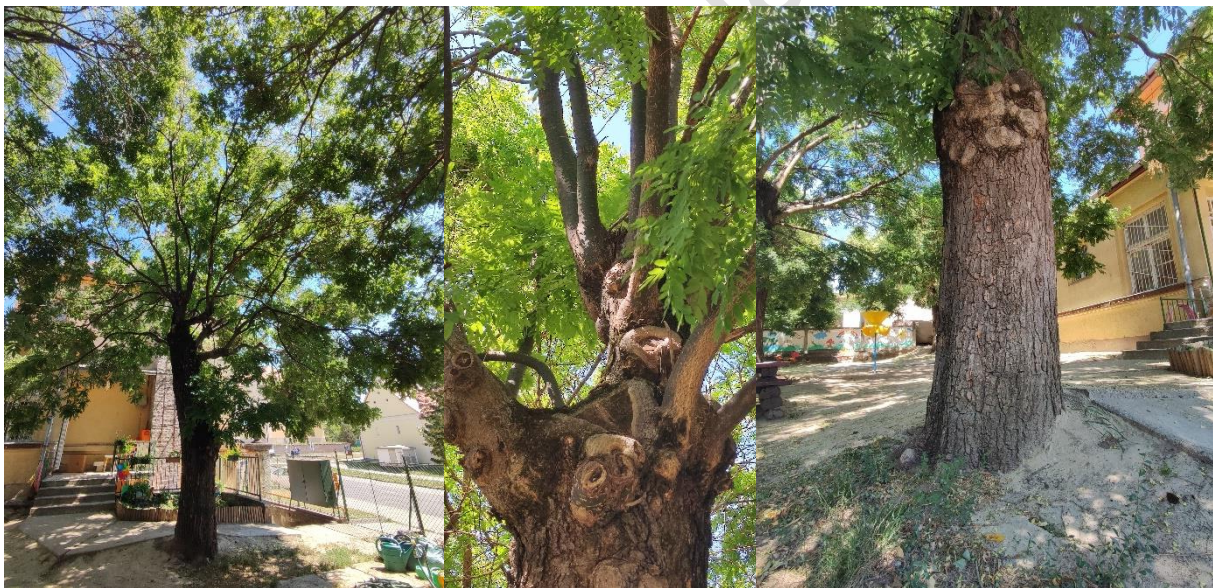
1. fa*Alapadatok*

- látható felszínre hozott gyökér, talajt némileg megemelte
- beton járda alá nőtt részek
- egyik oldalán feltöltött

- enyhén palackosodott

- dudorok, sejtburjánzás látható rajta, kéregsérülések: záródott seb, kéregpedés nyomai
- lehasított ágak, ágcsontok, törzssarjak vannak rajta

- hasadt, sérült

- torz, lefejezett, visszavágott
- nem volt hajtásválogatás – rossz állású, dörzsölődő ágak vannak benne
- száraz, sérült, repedt ágak, ágcsontok láthatóak

Miután le lett fejezve a fa (óvodavezető szerint 2015 körül), azóta nem nyúltak a fához.

Az életképesség és egészségi állapot értékelése: 3 (A fa a termőhely által meghatározott életkor előtt lecserélandó)

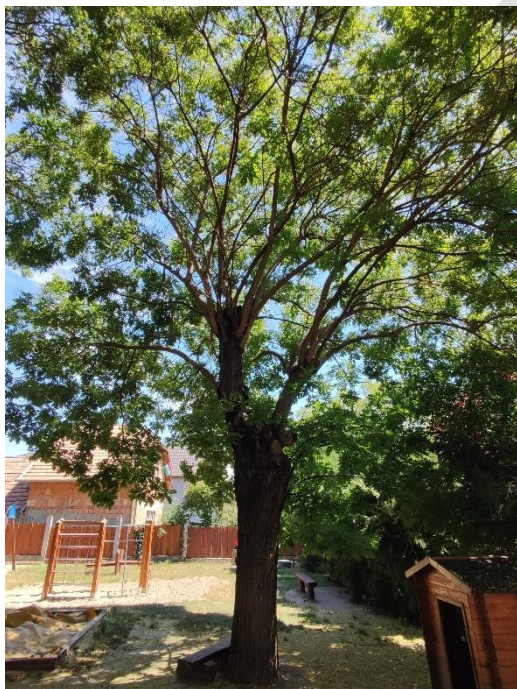
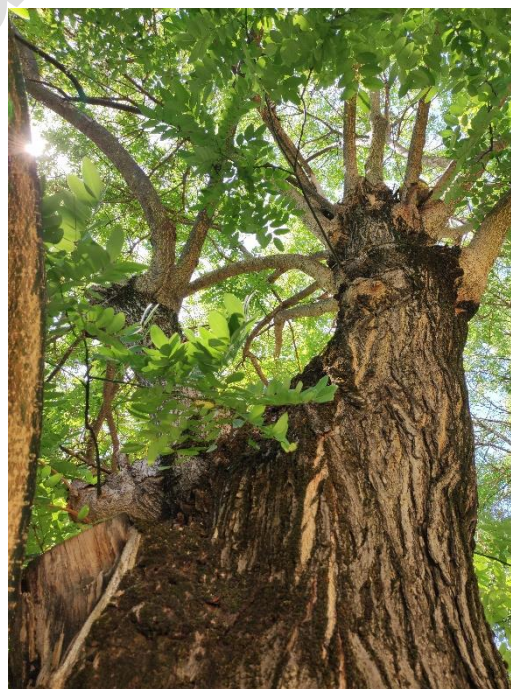
2. fa

- látható felszínre hozott gyökér
- feltöltődött

- léces vastagodás látszik rajta
-

- kéregsérülések: záródott seb, kéregrepedés nyomai láthatóak, héjaszás
- lehasított ágak, ágcsontok, törzssarjak vannak rajta

- hasadt, sérült
- benne vízszák

- torz, lefejezett, visszavágott, gerendaszerű ágakkal
- nem volt hajtásválogatás – rossz állású, dörzsölődő ágak vannak benne
- száraz, sérült, repedt ágak, ágcsonkok láthatóak
- az egyik csonkon némi fehér gombafonal

Miután le lett fejezve a fa (óvodavezető szerint 2015 körül), azóta nem nyúltak a fához. Sem hajtásválogatást, ápoló metszéseket nem végeztek rajta.

Az életképesség és egészségi állapot értékelése: 3 (A fa a termőhely által meghatározott életkor előtt lecserélendő)

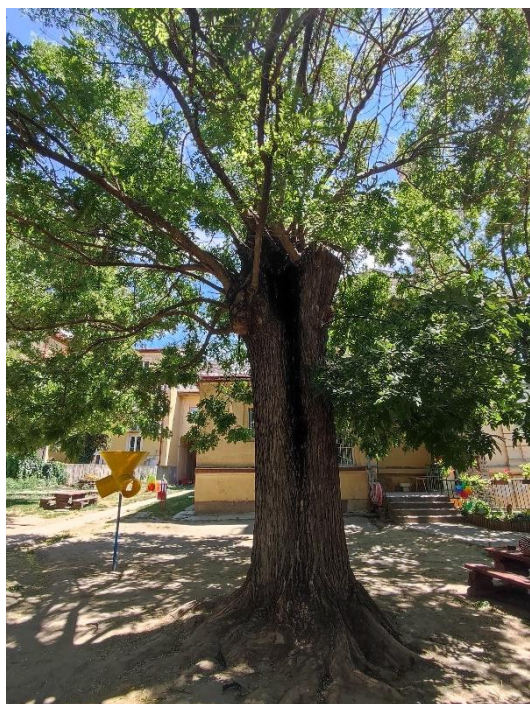
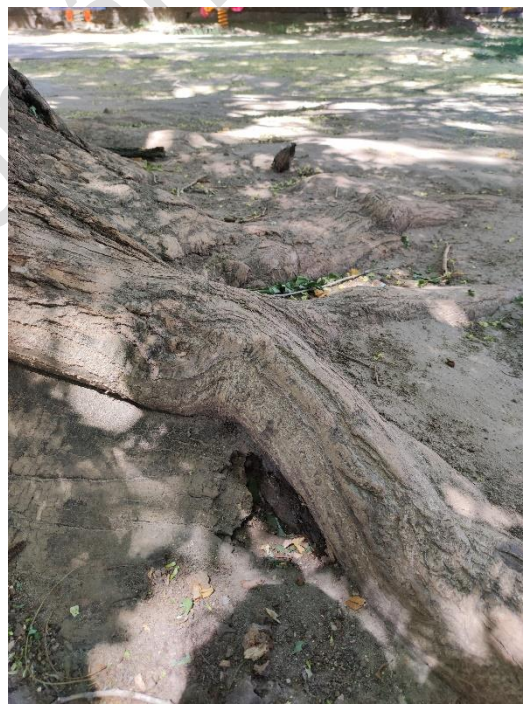
3. fa*Alapadatok*

- látható felszínre hozott gyökér, mely a talajfelszínt megemelte
- feltöltődött
- gyökérsérülések, gyökértorlódás látszik, fojtógyökérrel

- léces vastagodás látszik rajta, kéregsérülésekkel

- kéreg és hancs sérülések: záródott seb, kéregrepedés nyomai láthatóak
- lehasított ágak, ágcsontok, törzssarjak vannak rajta

- villás lehetett, de vissza lett vágva
- hasadt, sérült

- torz, lefejezett, visszavágott, gerendaszerű ágakkal
- nem volt hajtásválogatás – rossz állású, dörzsölődő ágak vannak benne
- száraz, sérült, repedt ágak, ágcsontok láthatóak

A többihez hasonló módon a drasztikus visszavágás óta nem foglalkoztak a fával, metszéseket nem végeztek rajta.

Az életképesség és egészségi állapot értékelése: 3 (A fa a termőhely által meghatározott életkor előtt lecsereplendő)

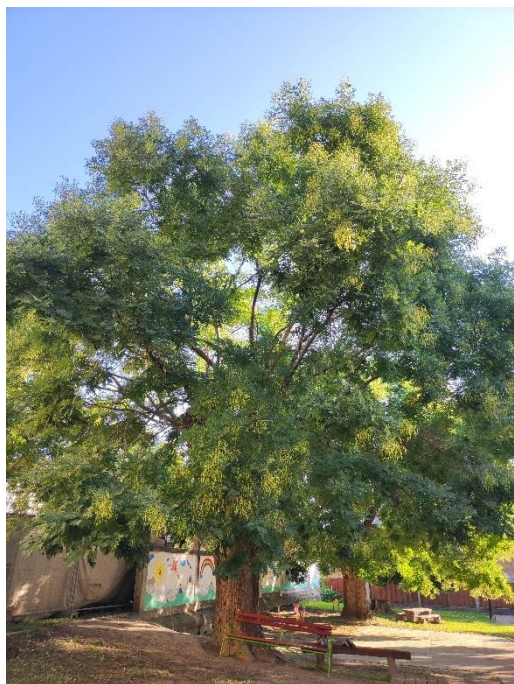
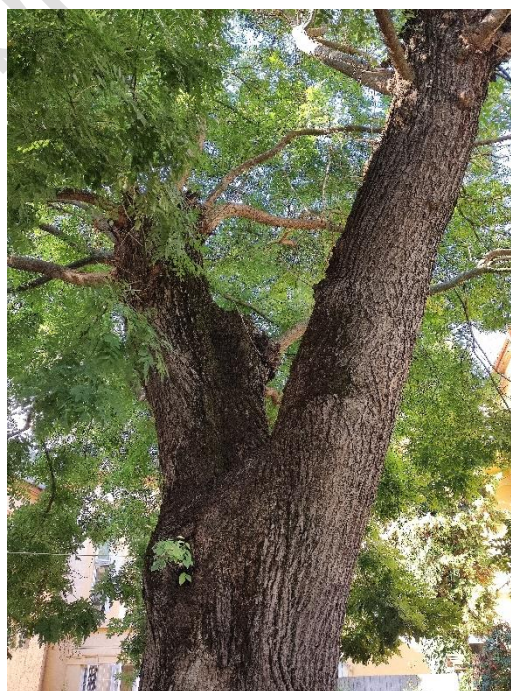
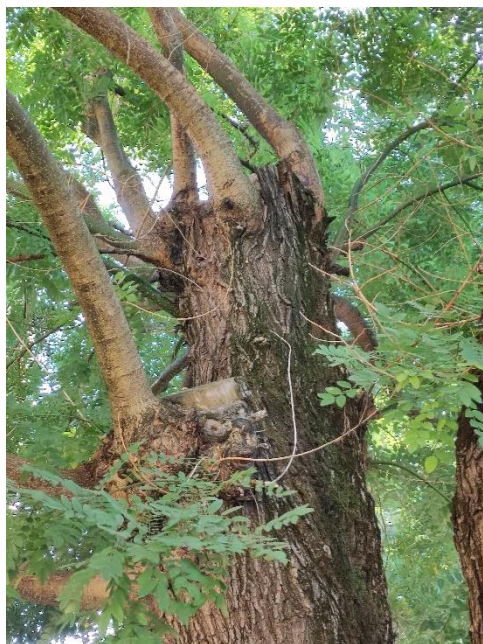
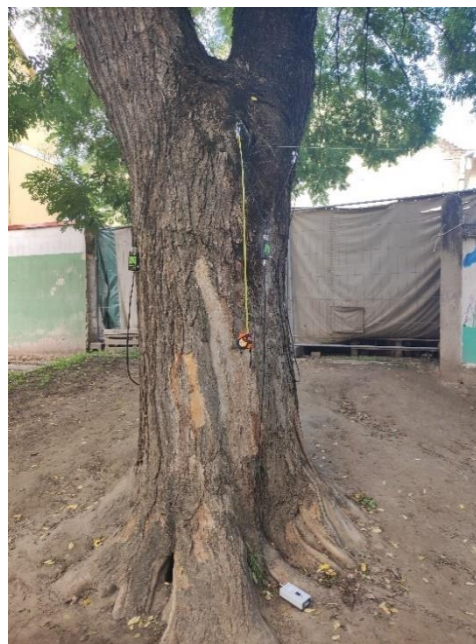
4. fa*Alapadatok*

- egyik oldalán lehordódás, másik oldalán ráhordás látszik.
- látszó gyökerek

- lehordódás
- terpeszes
- sérült kéreg és kisebb üreg látható rajta

- kéregsérülések: záródott seb, kéregrepedés nyomai láthatóak
- leszakadt vázág két méter magasan, rajta 15-20cm mély bekorhadás
- lehasított ágak, ágcsomkok, törzssarjak vannak rajta

- sérült
- 'U'- alakú vázágak, egyik levágott, ahol két vázág összenőtt, azok tövében vízcsák van

- torz, lefejezett, visszavágott, gerendaszerű ágakkal
- nem volt hajtásválogatás – rossz állású, egymásra nőtt, dörzsölődő ágak vannak benne
- száraz, sérült, repedt ágak, ágcsontok láthatóak

Miután le lett fejezve a fa (óvodavezető szerint 2015 körül), azóta nem nyúltak a fákhöz.

Az életképesség és egészségi állapot értékelése: 3 (A fa a termőhely által meghatározott életkor előtt lecserélendő)

A gyökérszakadatok és a koronaalapban látható sérülések, és a vágások közti odvas rész nyugtalanító képet mutatott számomra, ezért akusztikus tomográfia műszeres vizsgálatot is szerettem volna végezni a törzsön. A külső konzulensem, Ócsvári Gábor Garden Faápoló Kft. üv.) segített nekem ebben, és rendelkezésemre bocsátotta az ArborSonic 3D műszert. Nyolc érzékelővel dolgoztunk és két rétegben végeztünk vizsgálatot: az első réteg a sérült (bekorhadtnak vélt) sérüléshez közelebb lett felvéve 210 cm magasságban (12. fénykép).

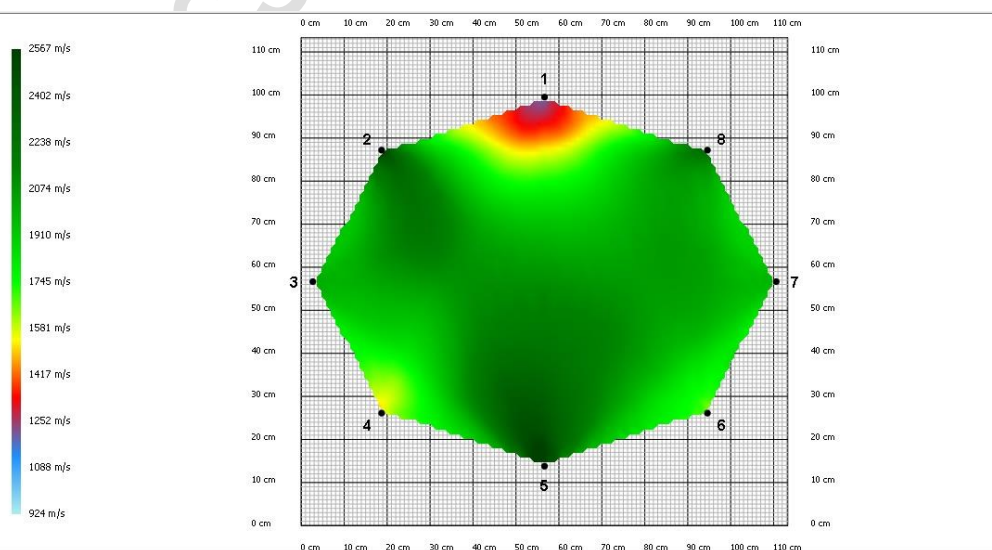
1. ábra: ArborSonic 3D programból kinyert 2D-s kép a vizsgált metszetről

A műszeres vizsgálat eredményein az látszik, hogy ott, ahova az 1. érzékelőt üttük be, - az 1. ábrán is jól látszódó záródott sérülés mellett – van egy nagyon enyhe odvasodás, amit a fa valószínűleg kezelni tudott, és az nem terjedt tovább.

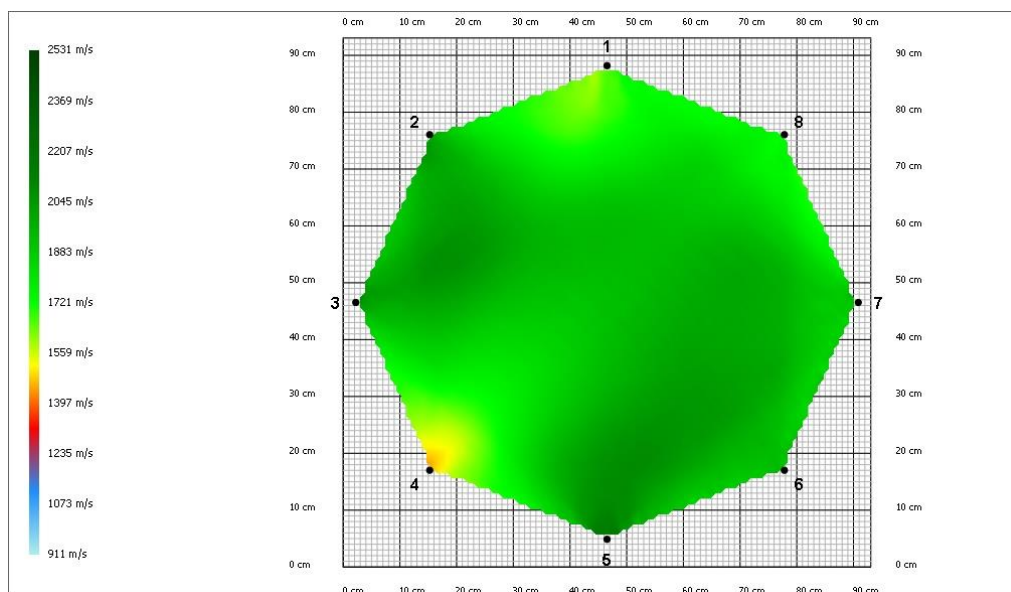
2.ábra: ArborSonic 3D programmal készített kép a fa belsejéről 165 cm magasságban

A második rétegmérés 165 cm méter magasan készült. A közel fél méterrel alacsonyabban végzett mérés egyértelműen megnyugtató képet mutat a fa belsejéről, miszerint nyoma sincs odvas, korhadt résznek (2.ábra).

Vannak a fának hibái, sérülései, de azokat a fa látszólag jól le tudja kezelni. Azonban jó figyelmeztetés arra, hogy rendszeres utóvizsgálatot igényel, melyet a későbbiekben részletezni fogok.

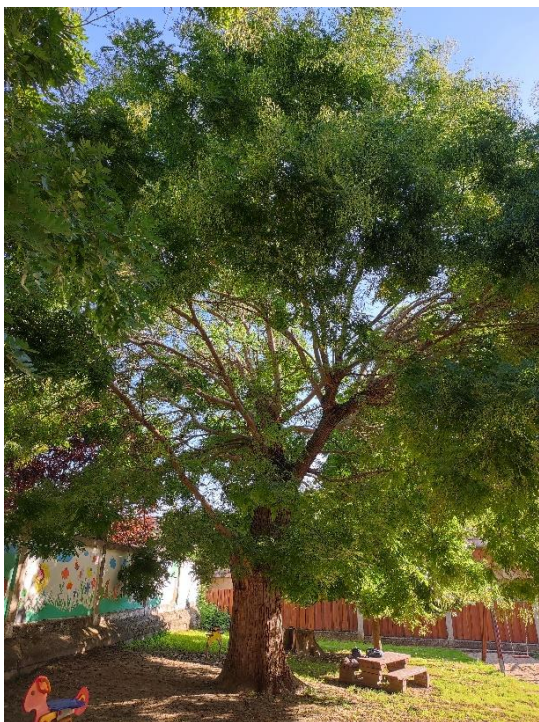
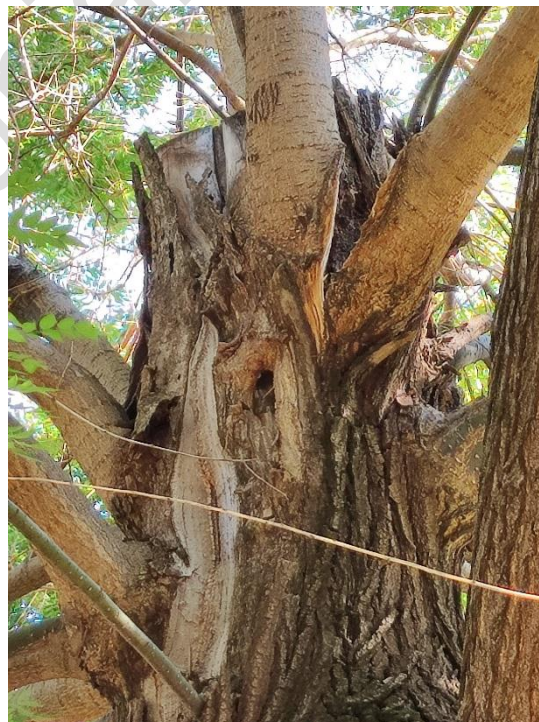
5.fa*Alapadatok*

Radó EU-s favizsgálati értékszám: 2 (A fa jelentős mértékű ápoláshiányt mutat)

Az életképesség és egészségi állapot értékelése: 2 (Egy évtizeden belül lecserélendő)
