SZAKDOLGOZAT

MAGYAR AGRÁR- ÉS ÉLETTUDOMÁNYI EGYETEM
TÁJÉPÍTÉSZETI, TELEPÜLÉSTERVEZÉSI ÉS DÍSZKERTÉSZETI INTÉZET
BUDAPEST

Budaörsi templomkert fáinak favizsgálata

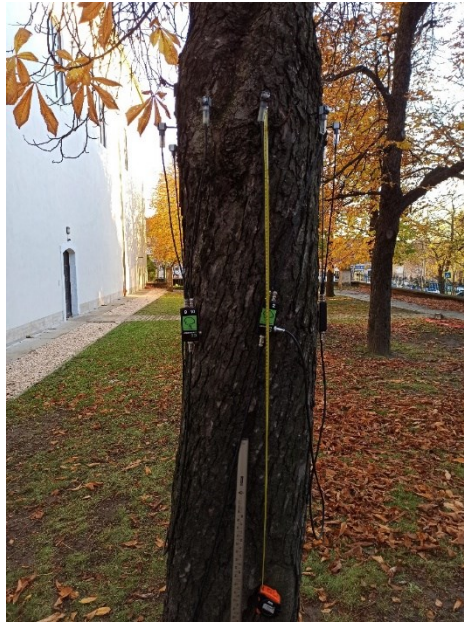
14. ábra: A 15 sorszámú fa vizsgálata

A 15. sorszámú fa esetében a hosszanti horpadás utalt üreges belsőre. A kalapáccsal végig kopogtattam a fa törzsét, így végül a hallottak alapján 205 cm magasságban végeztem a műszeres vizsgálatot. A törzskeresztmetszet irregulárisnak választottam a szabálytalan alakja miatt.

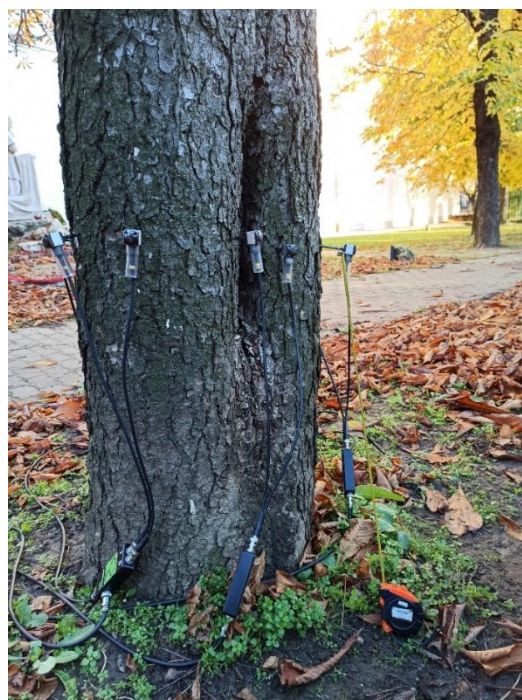
15. ábra: A 17-es fa műszeres vizsgálata

A következő három fa a támfalkerítés mellett helyezkedik el, melyen kívül járda vezet el. A templomkert az utca és a járda szintjétől 1-1,5 m magasan helyezkedik el, ami azt is jelenti, hogy a vizsgált fák gyökerei csak félkörívben tudják azokat horgonyozni, valamint a széllel szemben a magasabb fekvés, és az állomány szélső fajaként kitettebbek. A 17-es sorszámú fa törzsén mutatkozó pur habbal kitöltött korhadások nyomai, és korábbi gyógyult sebek láthatóak. A törzs függőleges volt, emiatt nagy kockázattal nem számoltunk, viszont a műszeres vizsgálat elvégzését szükségesnek véltem a magas korona és a törzsön elhelyezkedő korhadások miatt. A kopogtatás hangja és a korhadás nyomai alapján a vizsgálatot 60 cm magasságban végeztem el, a törzs formája alapján egyértelműen az irreguláris keresztmetszet illett rá a leginkább.

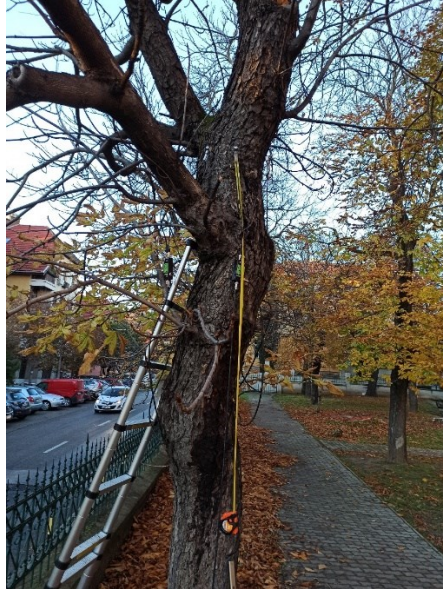
16. ábra a 21-es fa műszeres vizsgálata

A 21-es sorszámú fa szintén korlátozott életérben a kerítés mellett él, törzse ferde, a lombkoronája hiányos. A törzsön sok a nagy nyitott korhadt rész. A lombkorona féloldalas, a járda felé külpontos. A műszereket 305 cm magasan helyeztem el. A választott keresztmetszet kör alakú volt.

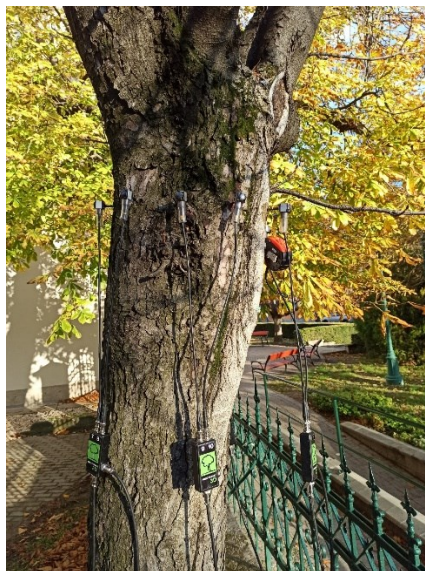
17. ábra 26 os vadgesztenye műszeres vizsgálata

A 26-os fa vizsgálatára azért került sor mert külpontos koronájú, a törzse korhadásos belső részekre utal, valamint járda mellett helyezkedik el. Az érzékelőket 200 cm magasan helyeztem el a keresztmetszet a vizsgált magasságban irreguláris alakú volt.

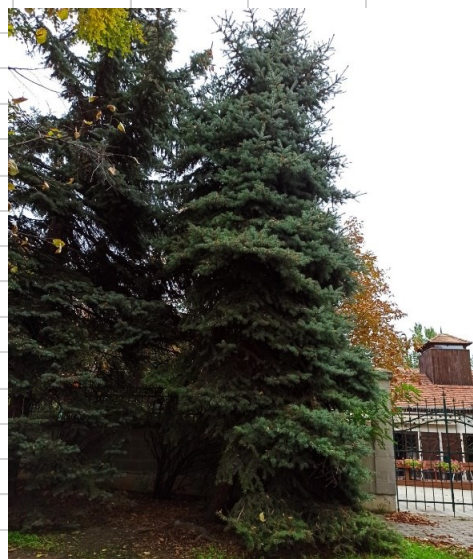
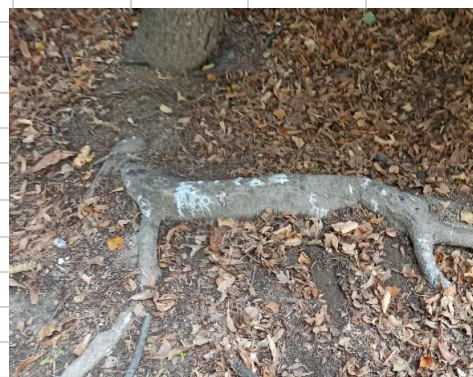
Az életképesség értékelése	
Értékelés:	A fa a termőhely által meghatározott életkőr előtt lecsereplendő.
Osztályzat:	3

Összefoglalás: A fa beavatkozást igényel, vizsgálat 1 év múlva esedékes

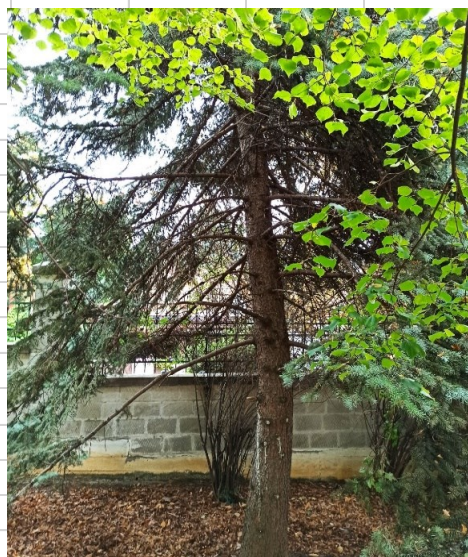
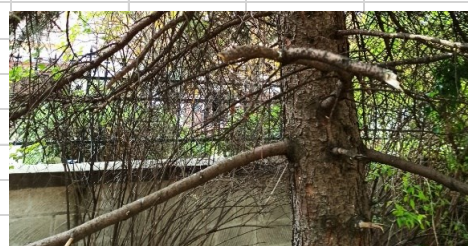
Az életképesség értékelése	
Értékelés:	A fa a termőhely által meghatározott életkor előtt lecsereplendő
Osztályzat:	3

Összefoglalás: A fa beavatkozást igényel, vizsgálat 1 év múlva esedékes

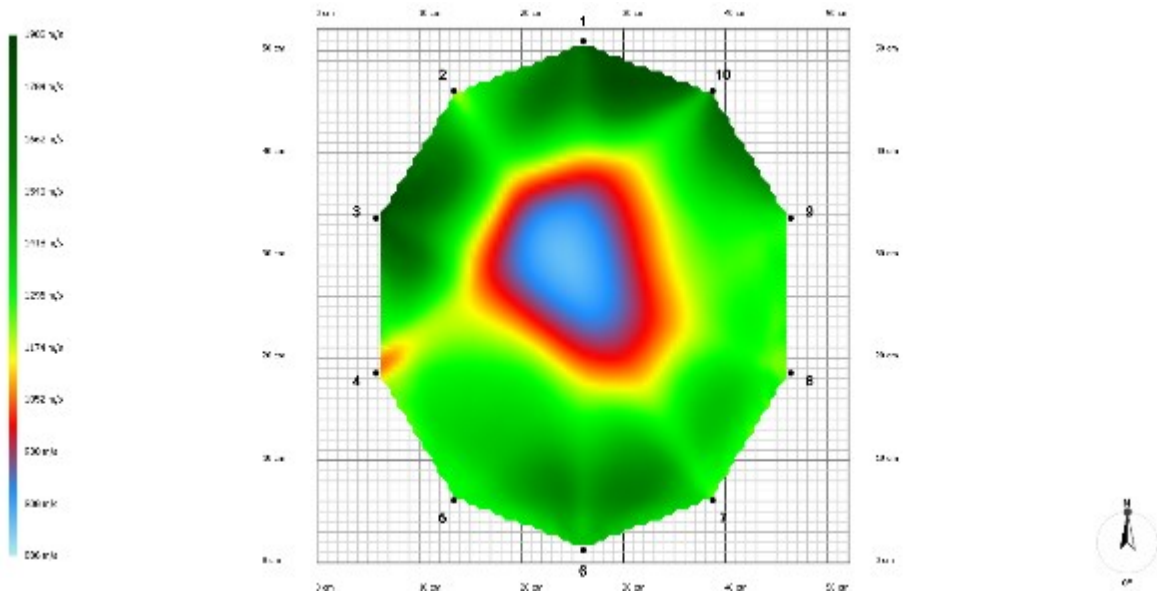
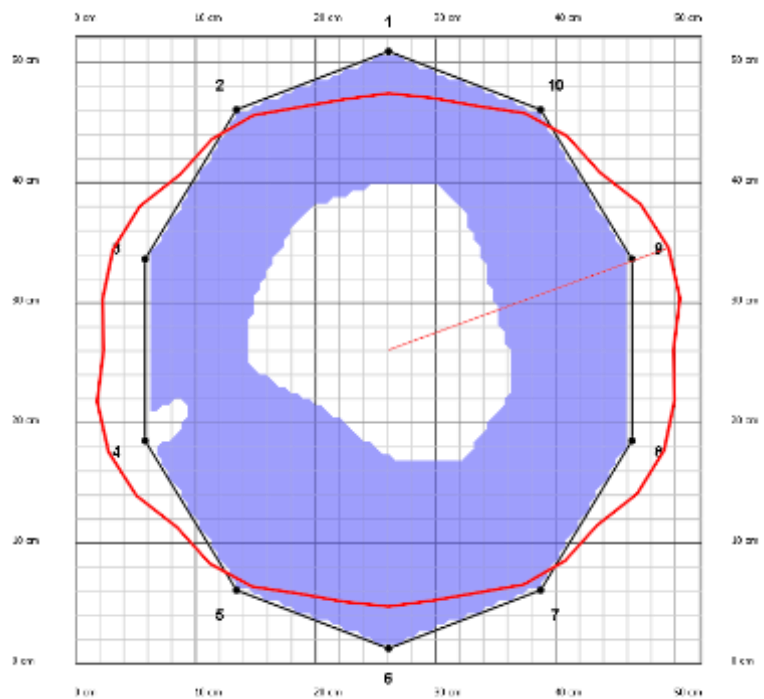
A törzsön található jelentős bekorhadások miatt Fakopp vizsgálat elvégzését szükségesnek véltem a ... számú vizsgálati fán.

Az értékelés során a program a fát alacsony kockázatúnak értékelte.

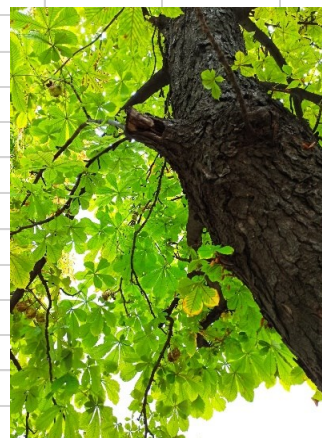
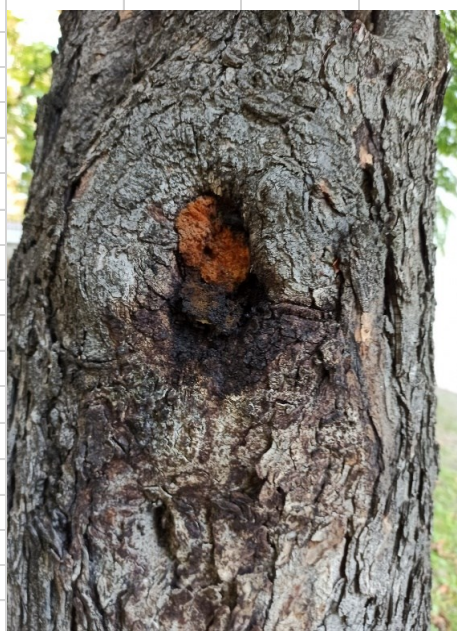
A törzs állapota	
Értékelés:	A törzsön gyógyult sebek, és nagy korhadásokkal találhatóak, korábbi kezelés nyomai (PUR hab)
Osztályzat:	3

A korona, koronaalap állapota	
Értékelés:	A korona fajra jellemző, lombvesztés nem található, gesztenyeaknázó károsítása minimális
Osztályzat:	5

A fa ápoltságának értékelése	
Értékelés:	A fa jelentős ápoláshiányt mutat
Osztályzat:	3

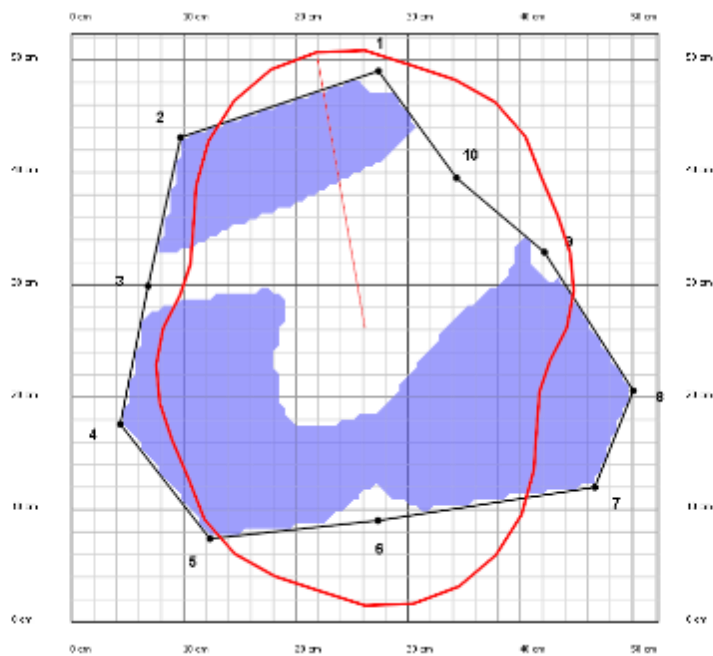
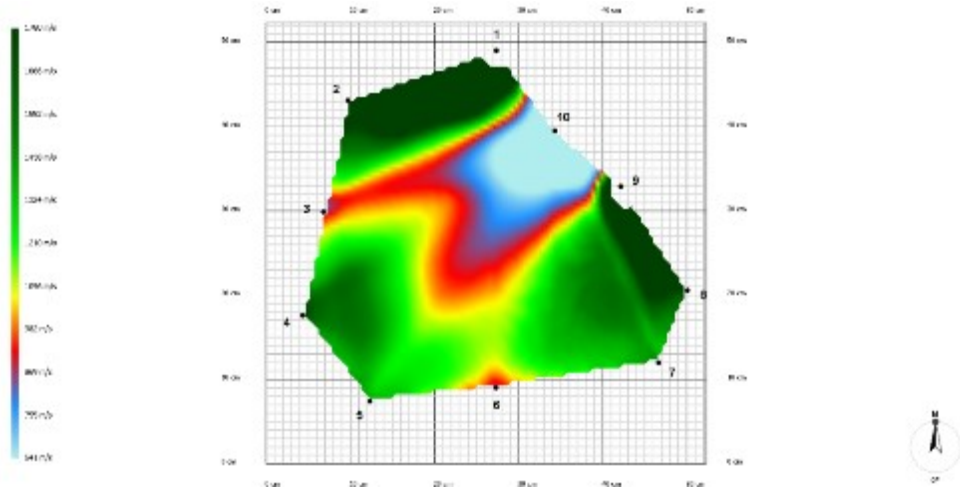
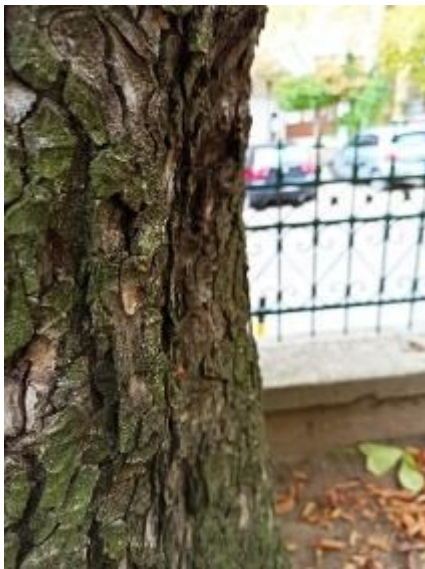
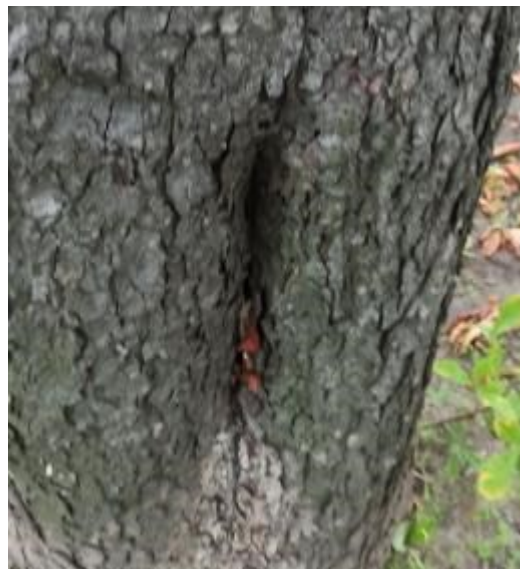
A törzsön található jelentős bekorhadások miatt Fakopp vizsgálat elvégzését szükségesnek véltem a ... számú fán.

Az értékelés során a program a fát **mérsékelt kockázatúnak** értékelte.

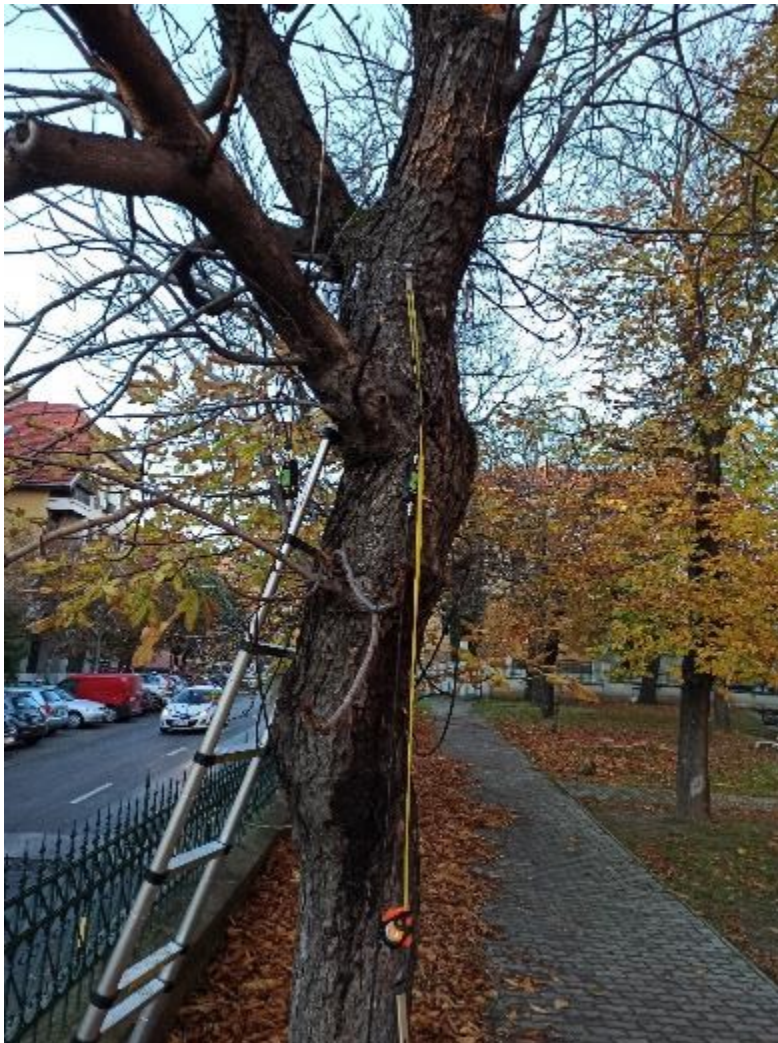
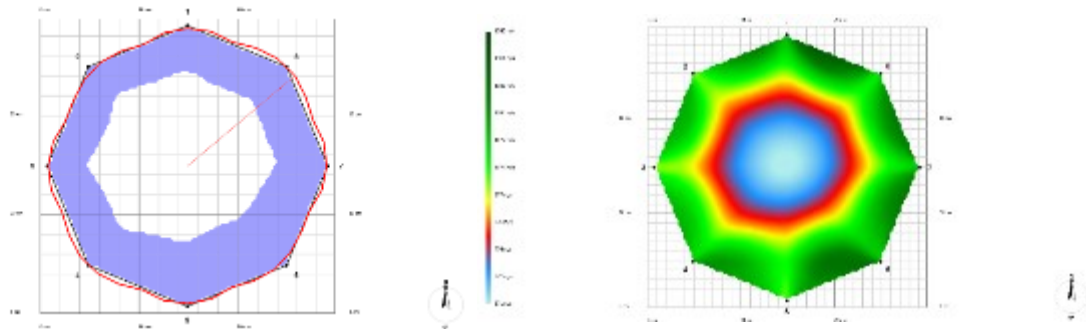
A törzsön található jelentős bekorhadások miatt Fakopp vizsgálat elvégzését szükségesnek véltem.

Az értékelés során a program a fát **alacsony kockázatúnak** értékelte.

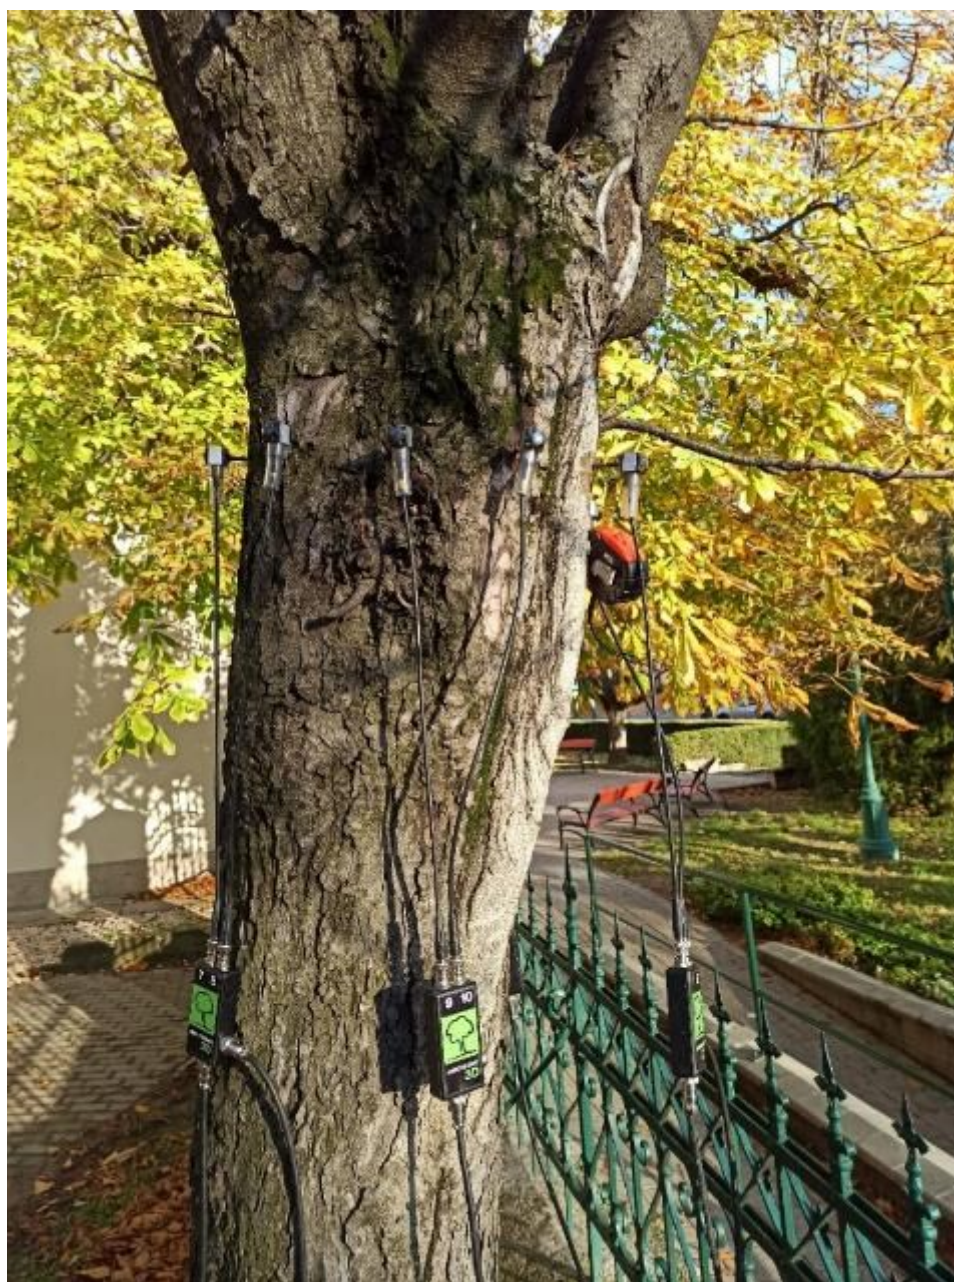
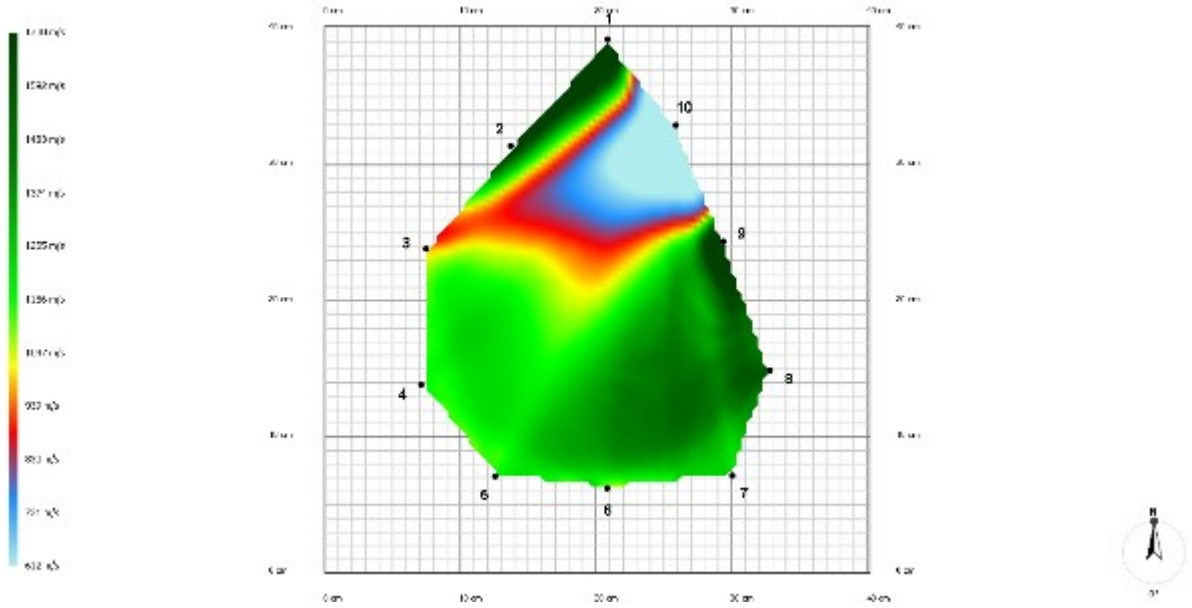
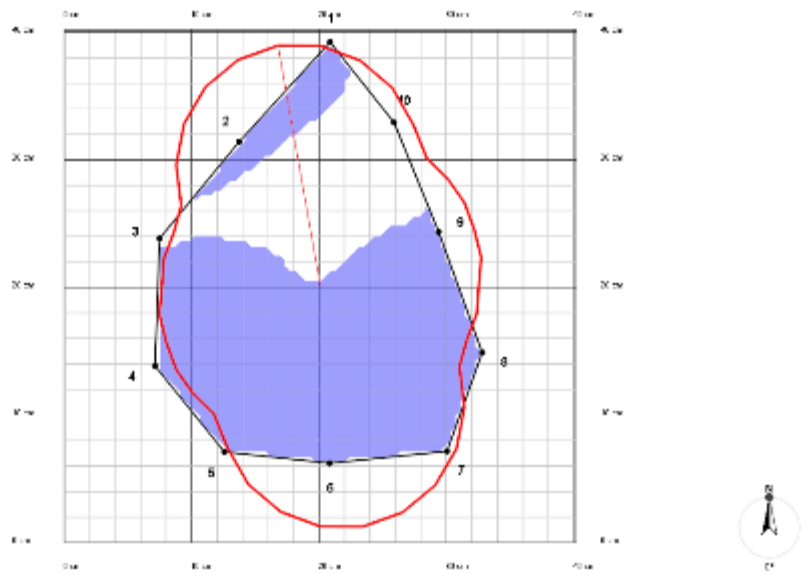
A törzsön található jelentős bekorhadások miatt Fakopp vizsgálat elvégzését szükségesnek véltem.

Az értékelés során a program a fát **magas kockázatúnak** értékelte, a fa mielőbbi kivágása javasolt.

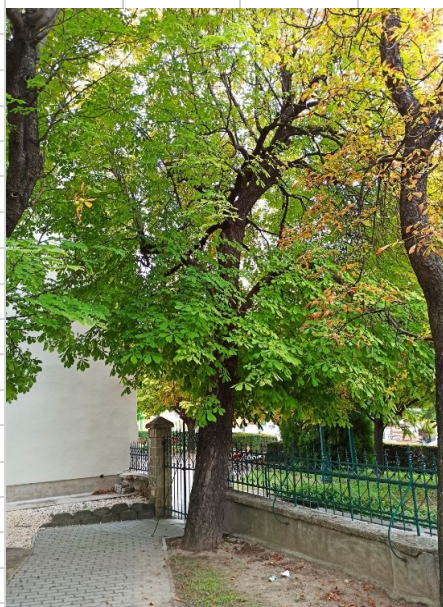
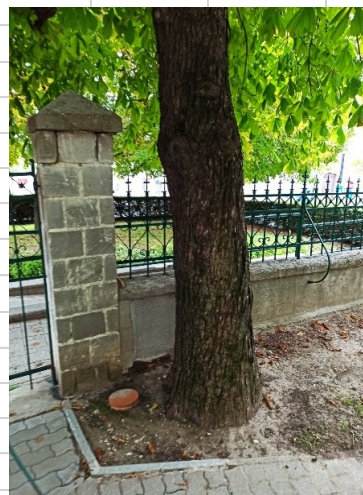
A gyökér és gyökérnyak állapota	
Értékelés:	Kedvezőtlen környezet, járda burkolat, korlátozott élettér a gyökérzetnek
Osztályzat:	4

A törzs állapota	
Értékelés:	A törzs ferde, a fa a fény felé hajlik,
Osztályzat:	4

Összefoglalás: A száraz ágak eltávolítandók, 3 év múlva vizsgálandó
