**ÉGEREK ÉLETE A SZENT FORRÁS TÖVÉBEN**

*(A ravazdi IV. Béla király kútja melletti idős enyves égerfák teljes körű favizsgálata, kezelési és védelmi javaslata)*

ifj. Kovács Ferenc

Favizsgáló és faápoló szakmérnök – szakirányú továbbképzés

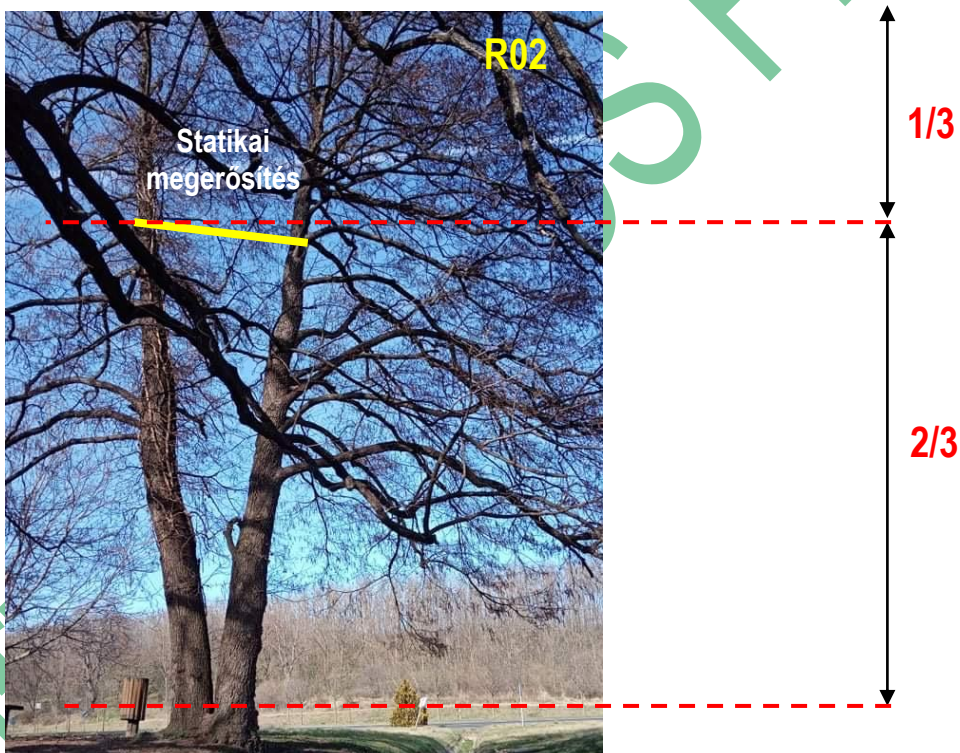
**23. ábra:** Az R02 égerfa esetében javasolt statikai megerősítés egyes KOBRA kötésének tervezett pozíciója

- koronában lévő száraz ágak eltávolítása, háromvágásos szabály alkalmazásával, vágási sebek fa géllel történő sebkezelésével
- a fán lévő száraz borostyán szármagadványok eltávolítása
- a gyökérnyak tehermentesítése a két ferde, villás vezérág elágazás miatt egy KOBRA kötés koronába történő rögzítésével, az 1/3, 2/3 szabállyal (23. ábra)

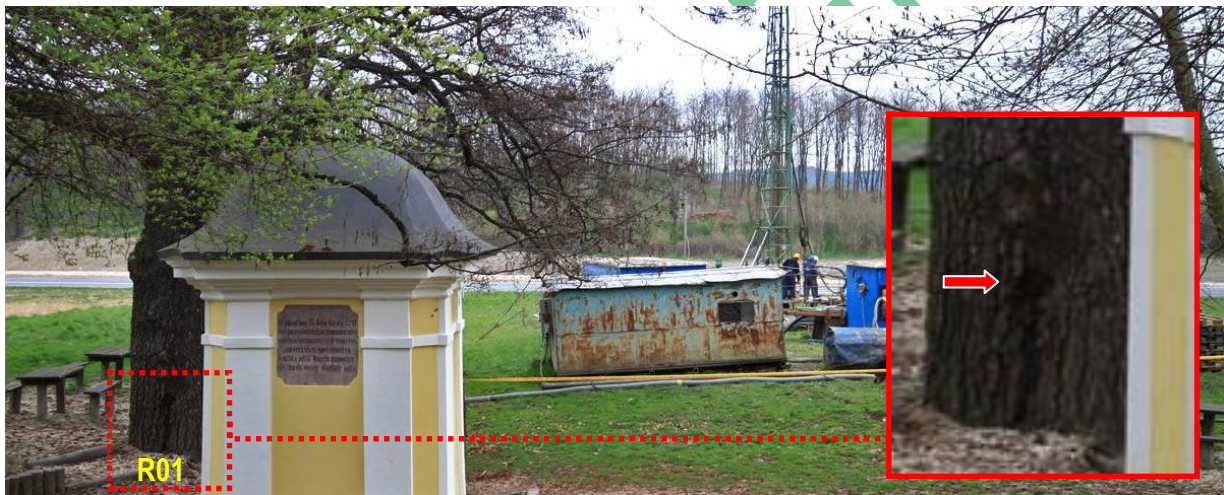
IV. – 10. ábra: Ravazd Vis Vitalis Ásványvíz kút fúrása **2011-ben**, balra az R01-es enyves éger, kinagyításban az R01 éger 2008-ban megsérült törzsén kialakult nedvfolyás (Ravazd Klub, 2011)

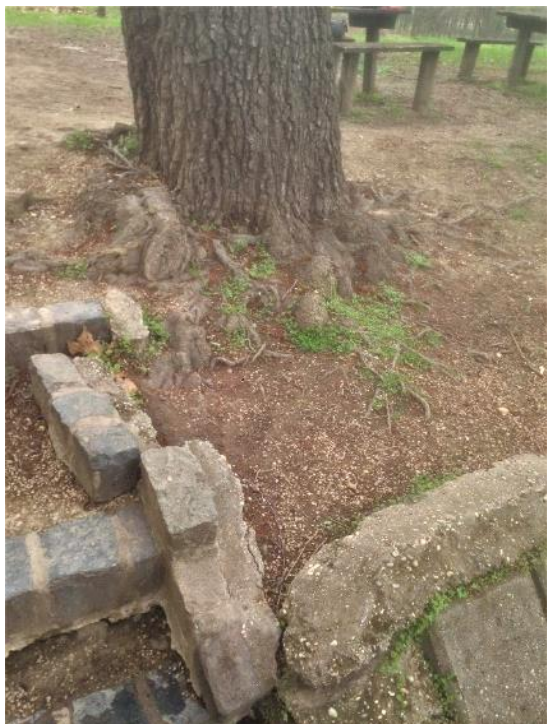
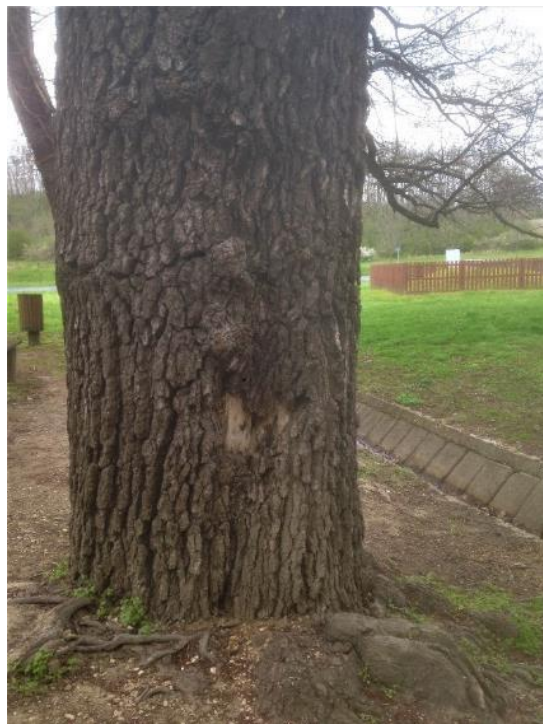
V. – 05.-06. ábra: Az R01. sorszámú égerfa (*Alnus glutinosa*) gyökérnyaki része és 2008-as törzs sérülése (2022. március 27., április 19.)

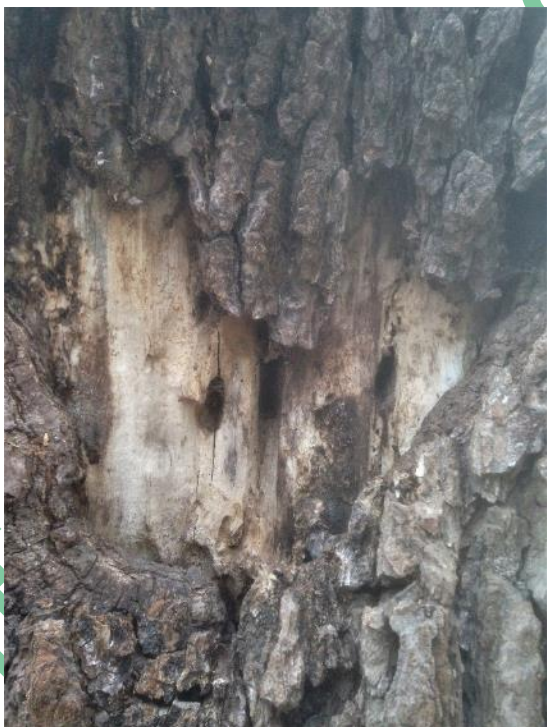
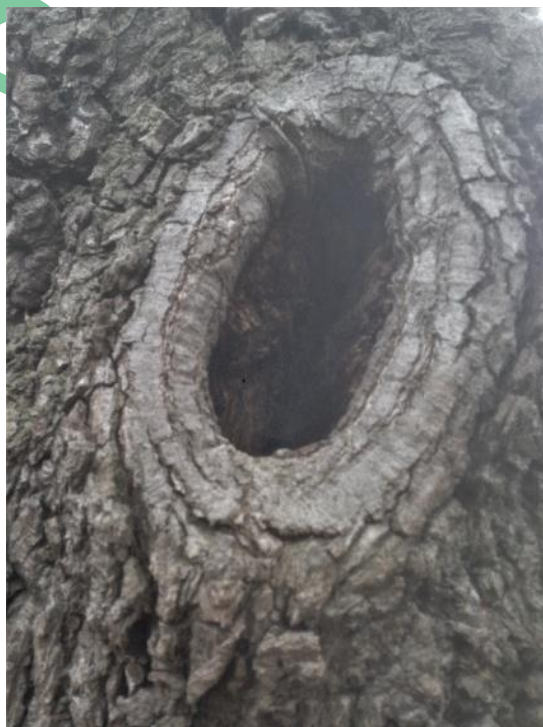
V. – 07.-08. ábra: Az R01. sorszámú égerfa (*Alnus glutinosa*) 2008-ban megsérült törzse röpnnyílásokkal és a koronaalap alatti odú (2022. március 27., április 19.)

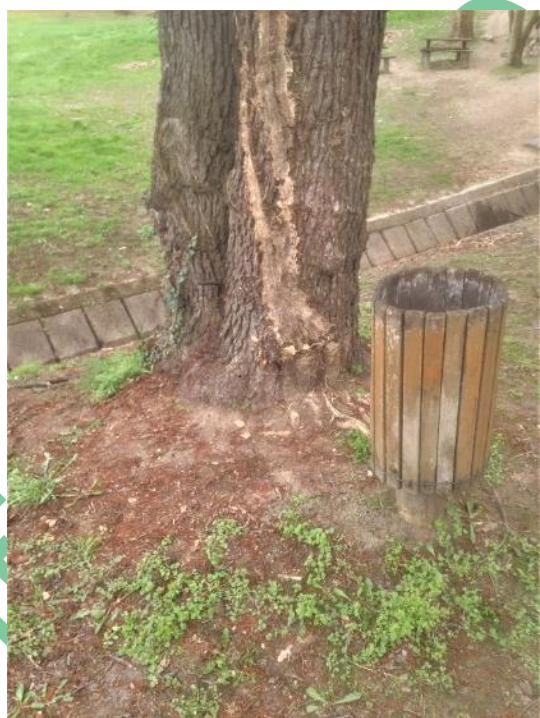
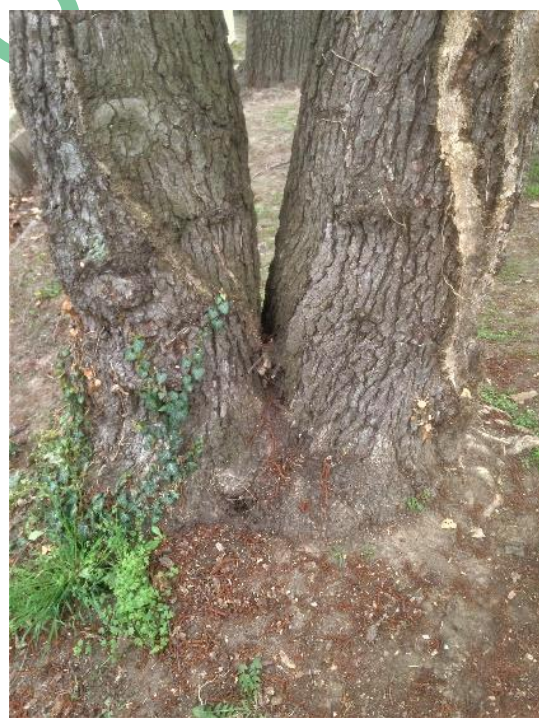
V. – 11.-12. ábra: Az R02. sorszámú égerfa (*Alnus glutinosa*) gyökérszaki része és borostyán szár maradványok (2022. április 19.)

- cölöpözött rögzítésű fa hulladékgyűjtő áthelyezése a fa tövéből
- törzsön lévő száraz borostyán szármadványok eltávolítása

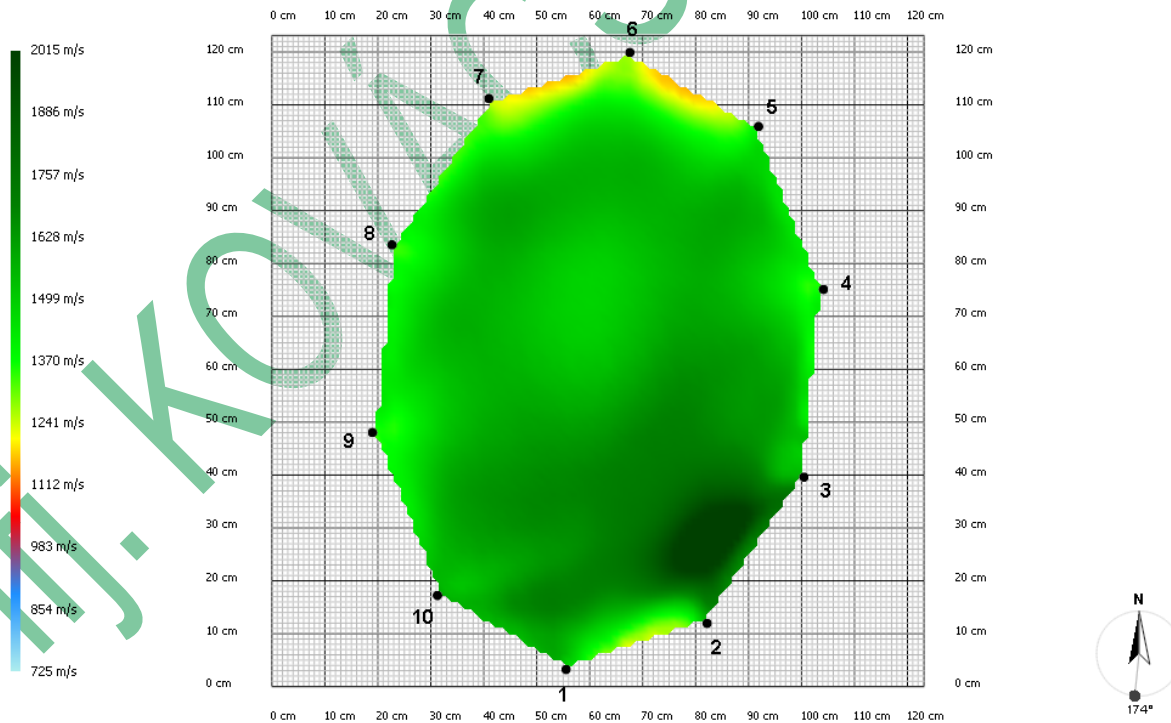
VII. – 02. ábra: Az R01 enyves égerfa ArborSonic 3D programból számított 2 dimenziós tomogram képe az R01\_1 mérési rétegen

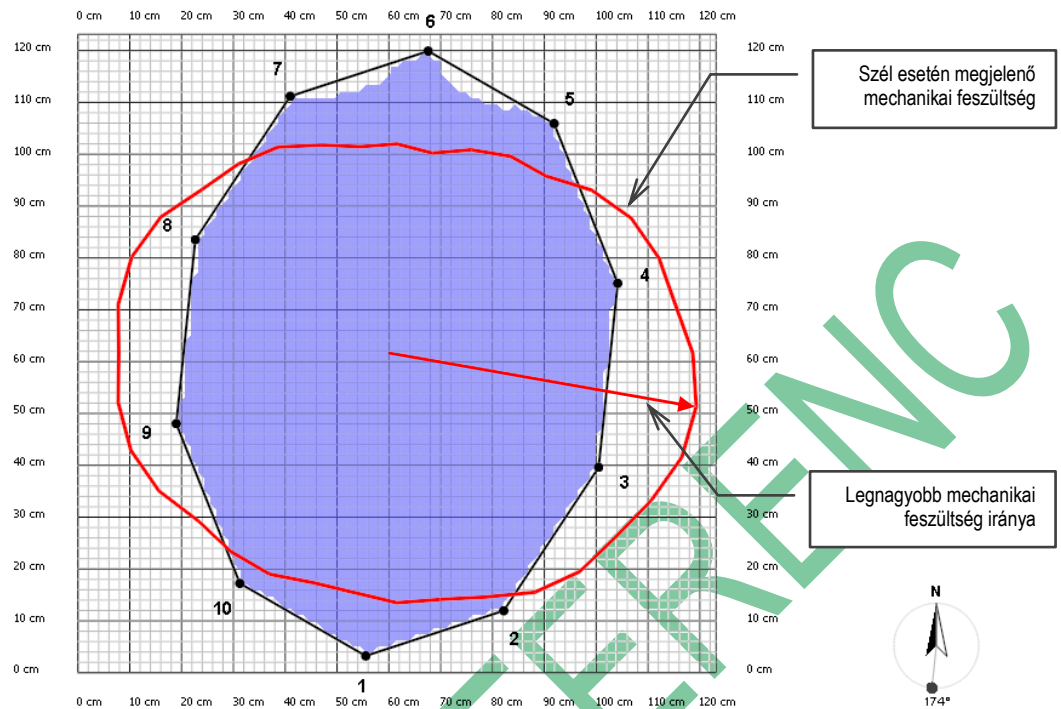
VII. – 05. ábra: Az R01 enyves égerfa ArborSonic 3D programból nyert rétegtérképe a szél esetén megjelenő feszültséggel az R01\_1 mérési rétegre vonatkozóan
