Budapest II. kerület Elvis Presley park teljes körű dendrológiai felmérése és faállomány-értékelése

Favizsgáló és faápoló szakmérnök szakirányú továbbképzési szak

Budapest, 2023. május 2.

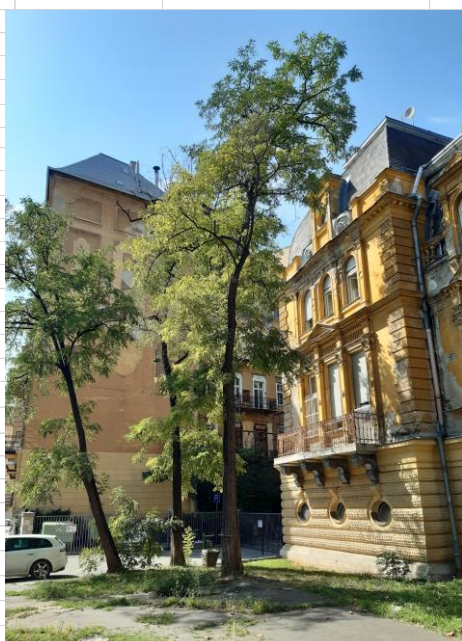
Favizsgálati adatlap	
A favizsgálat eredménye:	
A fa statikai állapota	
Helység: Budapest	Súlyponteltolódás mértéke: 0 m
Terület, utca: Elvis Presley park	GYÖKÉRZET és GYÖKÉRNyak állapota, Radó EU-s értékszám: 3
HRSZ: 14481	
Fa kódja: EPP06	
Fafaj - latin: <i>Robinia pseudoacacia</i>	Felszínre hozott gyökérzet, a talajfelszint megemelte, építménybe (szegélykő) nőtt gyökérzet, gyökérsarjak.
Magyar név: Fehér akác	A gyökérnycak jellemzése és értékelése: 3
Fa magassága: 11 m	Több tősarj.
Alsó koronaszint: 4 m	TÖRZS állapota, Radó EU-s favizsgálati értékszám: 2
Törzs magassága: 4 m	
Törzs átmérő 1m-en: 39 cm	Ferde törzs, kéreg- és háncssérülés, kéregrepedés, fatest sérülés, korhadás, ágcsont, törzssarjak, rőpnyílás.
Korona átmérője: 8 m	KORONAALAP jellemzése és állapota: 3
A favizsgálat időpontja: 2022.08.27	Sérült, korhadt.
A fa két másik társával együtt kis csoportot alkot, a fordóépülethez egészen közel, a kiemelt szegély és parkoló mentén. Közeliében aszfaltzott járda.	KORONA állapota, Radó EU-s favizsgálati értékszám: 3

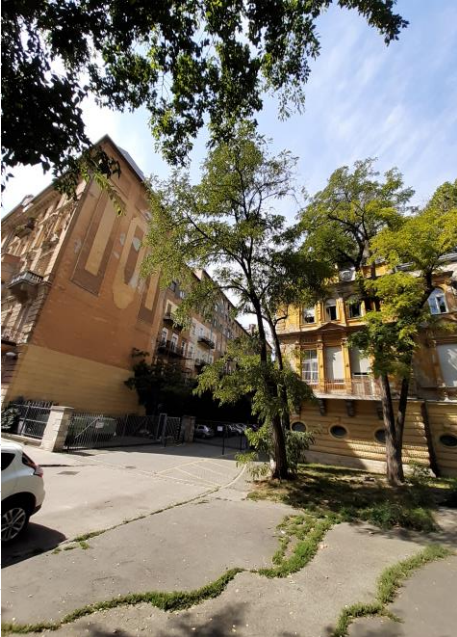
A korona külpontos, féloldalas, visszavágtott. Benne száraz ág, rossz állású ág, dörzsölt ág, ágcsontok és sérült ág található.
	Epifiton növény a fán
	A fa egészségi állapota és életképessége: 3
	A fa a termőhely által meghatározott életkor előtt lecsereendő.
	A fa kockázatelemzését befolyásoló tényezők:
	A fa helyzete Park/erdő
	A fa környezete 3
	Parkfa; szegélykő, térkövezett járda és parkoló, aszfaltzott gyalogút.
	A fa élőhelyének minősége 2
	A fa élőhelyének adottságai rosszak.
	Környezeti veszélyeztetettség 3
	A fa időszakosan veszélyeztetheti környezetét.
	Kockázat arányos megtarthatósági mutató:

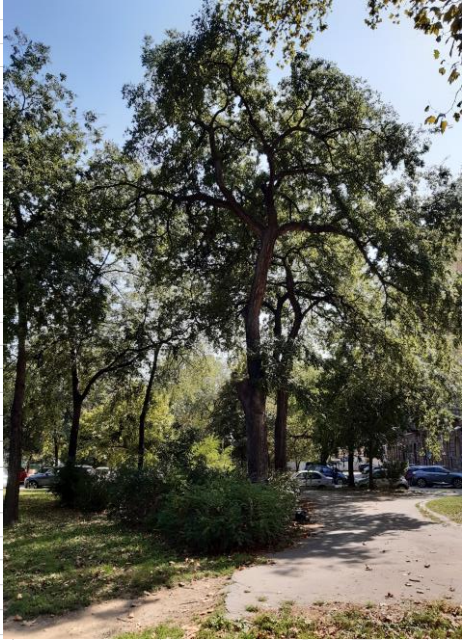
Kéreg- és hancssérülés a törzsön. Törzsbe nőtt idegen tárgy. A levágott vázág helyén korhadás.
	KORONAALAP jellemzése és állapota: 3
	A levágott vázág helyén, az egykori koronaalap bekorhadt.
	KORONA állapota, Radó EU-s favizsgálati értékszám: 4

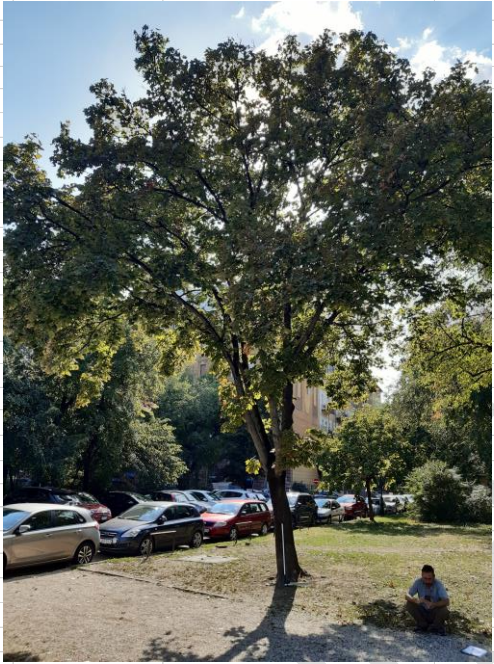
KORONA állapota, Radó EU-s favizsgálati értékszám:	4
		A korona visszavágott, benne száraz ág, ágcsonk.	
Epfiton növény a fán:		A fa egészségi állapota és életképessége:	3
A fa kedvezőtlen élőhelyi adottságok ellenére, jelenleg elfogadható egészségi állapotú.		A fa kockázatelemzését befolyásoló tényezők:	
A fa helyzete	Park/erdő	A fa környezete	3
A fa élőhelyének minősége		Parkfa; közműakna a közelben, szegélykő, gyalogút.	
A fa élőhelyi adottságai még megfelelőek.		A fa élőhelyének minősége	3
Környezeti veszélyeztetettség		A fa időszakosan veszélyeztetheti a környezetét.	
Kockázat arányos megtarthatósági mutató:			
KEZELÉSI JAVASLAT			
Szárazoló metszés, koronaalakítás, fojtógyökér eltávolítása.			
MEGJEGYZÉS

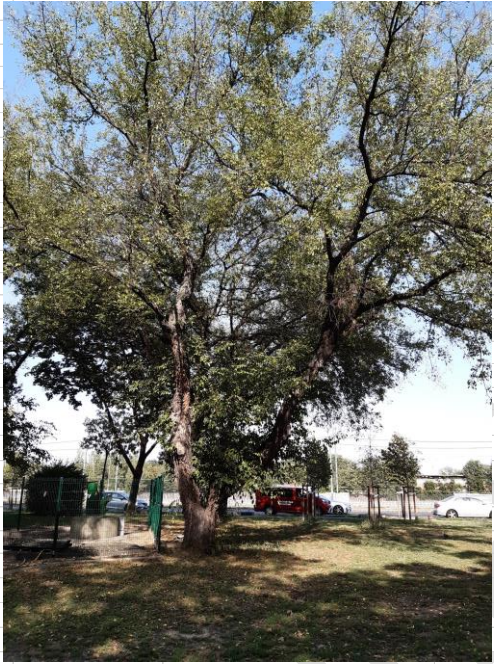
KORONAALAP jellemzése és állapota: 3			
		Villás koronaalap. Sérült, korhadt, a koronaalapon levált tapló termőtest nyoma.			
		KORONA állapota, Radó EU-s favizsgálati értékszám: 4			
		A korona visszavágott. Benne száraz ág, rossz állású ág, dörzsölt ág.			
		Epifiton növény a fán:			
		A fa egészségi állapota és életképessége: 2			
		A fa a közeli közmű építése során okozott gyökérsérülés, a koronaalapi bekorhadás és a levált tapló termőtesttel összefüggő megbetegedés következtében egy évtizeden belül lecserélendő.			
		A fa kockázatelemzését befolyásoló tényezők:			
		A fa helyzete	Park/erdő		
		A fa környezete	Parkfa; közmű, kerítés, kerítésalap a közvetlen közelében.		
A fa élőhelyének minősége	A fa élőhelyi adottságai rosszak.				
Környezeti veszélyeztetettség	A fa időszakosan veszélyeztetheti a környezetét.				
Kockázat arányos megtarthatósági mutató:

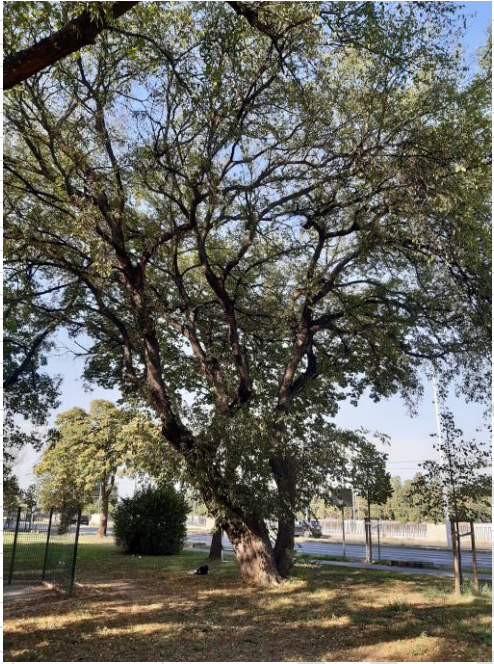
KORONAALAP jellemzése és állapota: 3	
		Terhelt koronaalap, vízszák jelenléte.	
		KORONA állapota, Radó EU-s favizsgálati értékszám: 3	
		A korona visszavágott. Benne száraz ág, odvasodó ág, korhadó metszlapok.	
		Epifiton növény a fán:	
		A fa egészségi állapota és életképessége: 3	
		A fa jelenleg még elfogadható egészségi állapotú.	
		A fa kockázatelemzését befolyásoló tényezők:	
A fa helyzete	Park/erdő		
A fa környezete	Parkfa; közmű a közelben, aszfaltozott járda kissé távolabb.	3	
A fa élőhelyének minősége	A fa élőhelyi adottságai még megfelelőek.	3	
Környezeti veszélyeztetettség	A fa időszakosan veszélyeztetheti a környezetét.	3	
Kockázat arányos megtarthatósági mutató:			
KEZELÉSI JAVASLAT			
Szárazoló metszés, koronaalakítás, sebkezelés.			
MEGJEGYZÉS			
A korhadó metszlapokon rönpyílások nyomai.

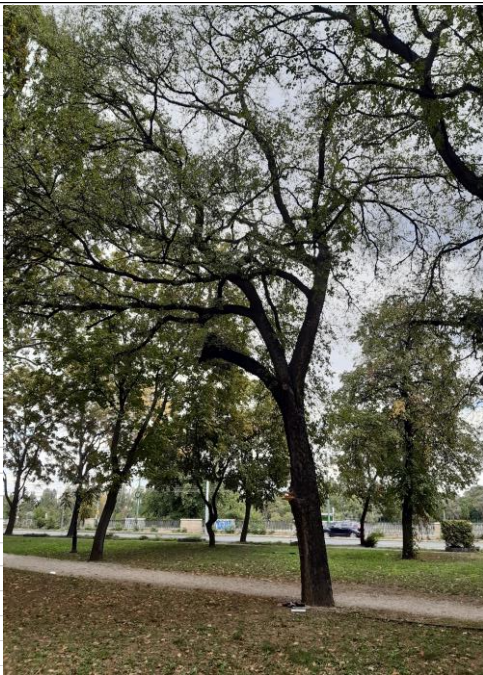
A törzsön sejtburjánzás, záródott seb, léces vastagodás, korhadás, törzssarj és tapló termőtest figyelhető meg.
	KORONAALAP jellemzése és állapota: 2
	A koronaalap villás, odvas.

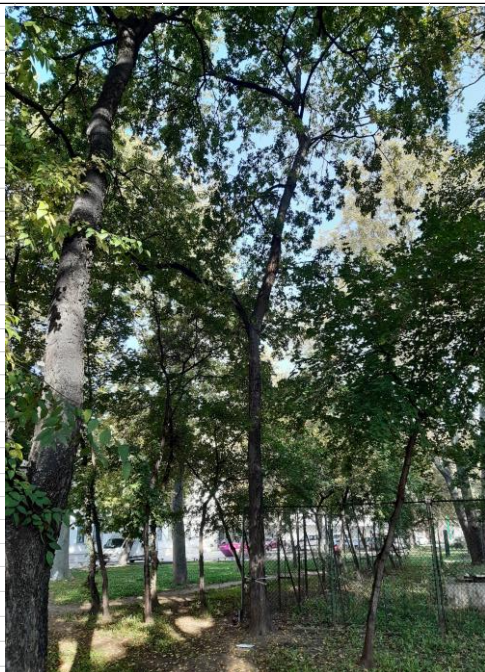
Favizsgálati adatlap			
A favizsgálat eredménye:			
A fa statikai állapota			
Helység:	Budapest		
Terület, utca:	Elvis Presley park		
HRSZ:	14478/1		
Fa kódja:	EPP53		
Fafaj - latin:	<i>Acer campestre</i>		
Magyar név:	Mezei juhar		
Fa magassága:	12 m		
Alsó koronaszint:	3 m		
Törzs magassága:	3 m		
Törzs átmérő 1m-en:	10 cm		
Korona átmérője:	6 m		
A favizsgálat időpontja	2022.10.15		
A fa a gyógyfürdő közműveit határoló kerítés közelében található, a park belső részében, zöldfelületben. Kissé távolabb tőle kitaposott ösvény húzódik.

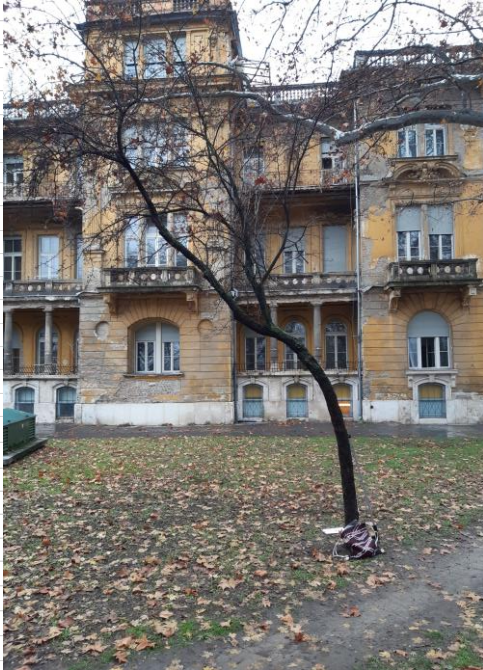
A korona külponos, féldoldal, visszavágtott. Benne száraz ág, rossz állású ág, dörzsölt ág található, valamint ágcsontok.	
		Epifiton növény a fán	
		A fa egészségi állapota és életképessége: 3	
		A fa elfogadható egészségi állapotú, a közeli platán elnyomta.	
		A fa kockázatelemzését befolyásoló tényezők:	
A fa helyzete	Park/erdő		
A fa környezete	Parkfa.	3	
A fa élőhelyének minősége	A fa élőhelyének adottságai még megfelelőek.	3	
Környezeti veszélyeztetettség	A fa esetenként veszélyt jelenthet a környezetére.	4	
Kockázat arányos megtarthatósági mutató:			
KEZELÉSI JAVASLAT			
Ápoló metszés. Koronaalakítás			
MEGJEGYZÉS

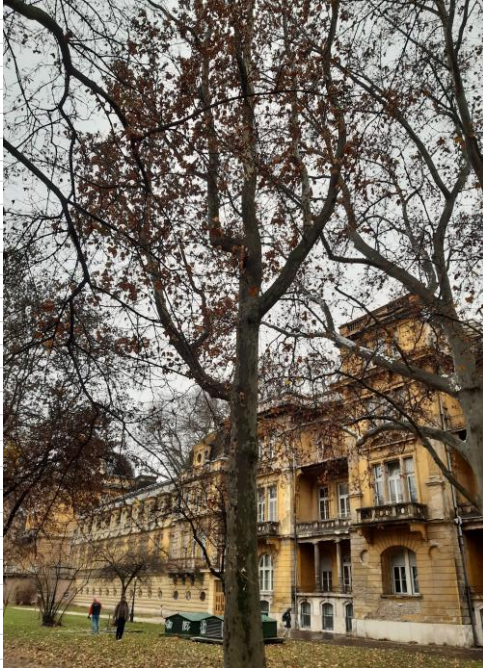
A korona elvesztett sudarú, az összes vázág korábban lefejezett, erőteljesen visszavágták. Ezen kívül száraz ág, lehasadt ág, sérült ág és odvasodó ághely is megfigyelhető a koronában.	
		epifiton növény a fán

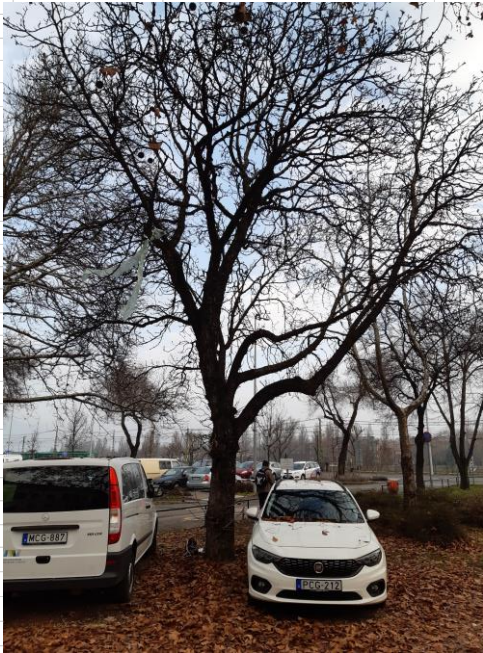
A fa egészségi állapota és életképessége:	3		
		A fa ugyan még a zöldfelületben található, azonban közvetlen mellette parkolnak. Egészségi állapota még megfelelő.			
		A fa kockázatelemzését befolyásoló tényezők:			
		A fa helyzete	Park/erdő		
		A fa környezete	Parkfa; úttest, korlát, kiemelt szegély.		2
		A fa élőhelyének minősége	A fa élőhelyének adottságai még megfelelőek.		3
		Környezeti veszélyeztetettség	A fa időszakosan veszélyeztetheti a környezetét.		3
		Kockázat arányos megtarthatósági mutató:			
		KEZELÉSI JAVASLAT			
		Koronaalakítás, ápoló metszés, sebkezelés.
