# **Szakdolgozat**

A pázmándi Szent Gellért Általános Iskola kiválasztott fáinak állapotfelmérése

Puskás Katalin Ildikó  
Favizsgáló és Faápoló Szakmérnök Szak

Vizsgálataimat Pázmádon a Szent Gellért Általános Iskola kertjében álló három kiválasztott fa esetében 2023. február 11-én végeztem. Napjainkban a település vezetése és a Székesfehérvári Egyházmegye - mint az iskola fenntartója - közösen tesznek erőfeszítéseket többek között az iskolaudvar fenntartásáért. Egy 2018-ban készült fakataszter számba vette a közterületi fákat méretekkel, Radó féle állapotosztályzatokkal, becsült eszmei értékkel és kezelési javaslatokkal. Utóbbiból a költségvetés és ügyintézés útvessztői után csak a közvetlen problémakezelés valósult meg. Az elmúlt évek egyre szélsőségesebb időjárása az itteni fák állapotán is nyomot hagyott. Az enyhe telek után maradó kártevő és kórokozó hullámok, az aszályos nyarak gyengítették a növények vitalitását. A ritkább ám nagy mennyiségű csapadék következtében fellazult talajból pedig könnyedén dőltek ki az erős széllekedéseknek kitett fák. A viharkárok alkalmával a közösségi összefogásnak köszönhetően hártották el a leszakadó ágak okozta közvetlen veszélyhelyzeteket

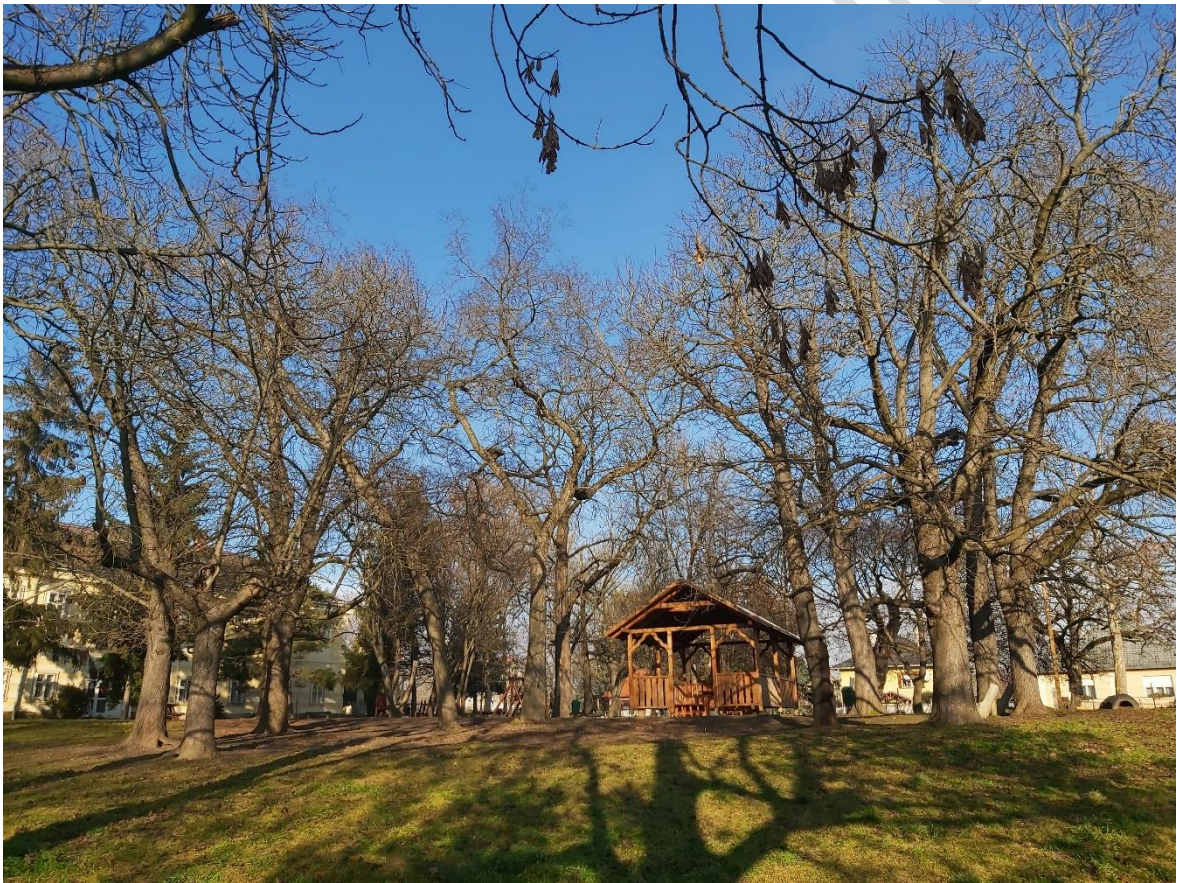
Az iskolaudvar területén lévő fák szinte kivétel nélkül ápolásra szorulnak (1. ábra). Nagyobb szél vagy vihar alkalmával rendszeresen az ágleszakadások. 2022.-ben pedig 3 további fa dőlt ki, illetve sérült menthetetlenül. A közvetlen veszélyelhárításon kívül nincs kilátásban faápolási munkák kivitelezhetősége. A gyermekek ennél fogva csak a park egy behatárolt részén tartózkodhatnak. A körülményekhez hozzá tartozik a terep adottsága, ami a kastélytól a Bágyom-ér felé lejt – ahol a régi szeszfőzde, a mára Törley Pezsgőpincészet Kft tulajdonában lévő feldolgozó létesítmény és pincelejárát is található. A gyermekek felügyelése érdekében nem használják ezt a területet. A szabadtéri játszóeszközök korszerűsítése és bővítése is várat magára, a meglévő darabok pedig szintén az épülethez közel fekszenek, ahol az általunk vizsgálat alá vont fák is állnak.

1. ábra: az iskolaudvar vizsgálatra és ápolásra váró fái (saját felvétel, 2023.)

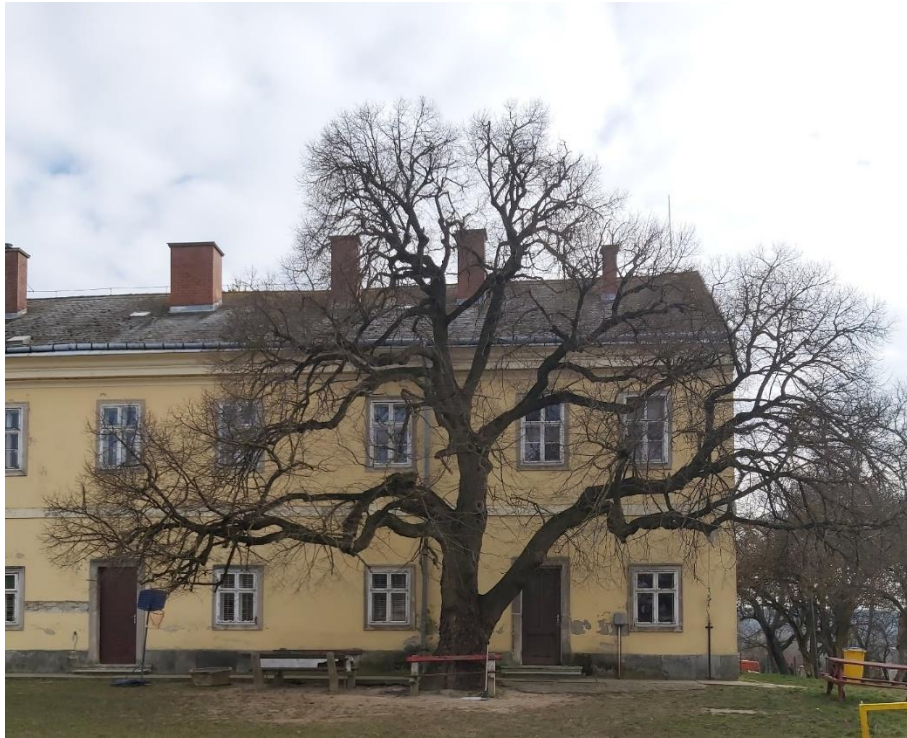
6. ábra: A *Tilia cordata* egész alakos képe (saját felvétel, 2023.02.11.)

A fa az épület NY-i oldalán található (6. ábra). A megfigyeléseimet fényképekkel dokumentáltam. A méretek felvételét becsléssel és trigonometria alkalmazásával végeztem.

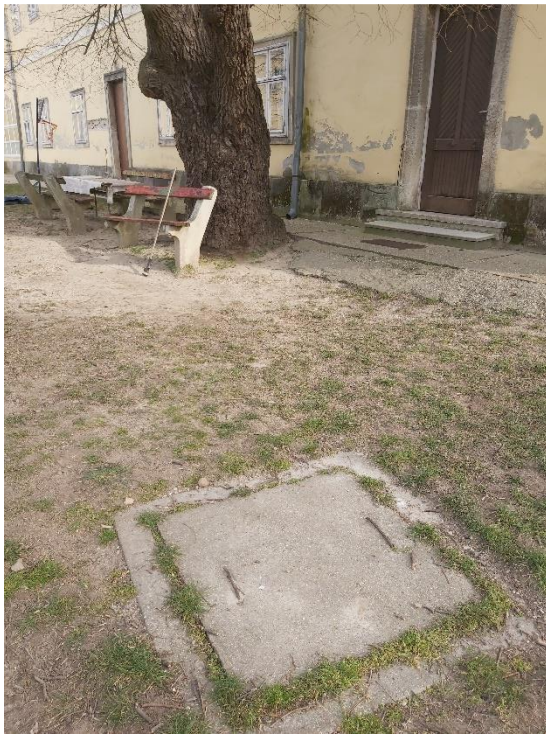
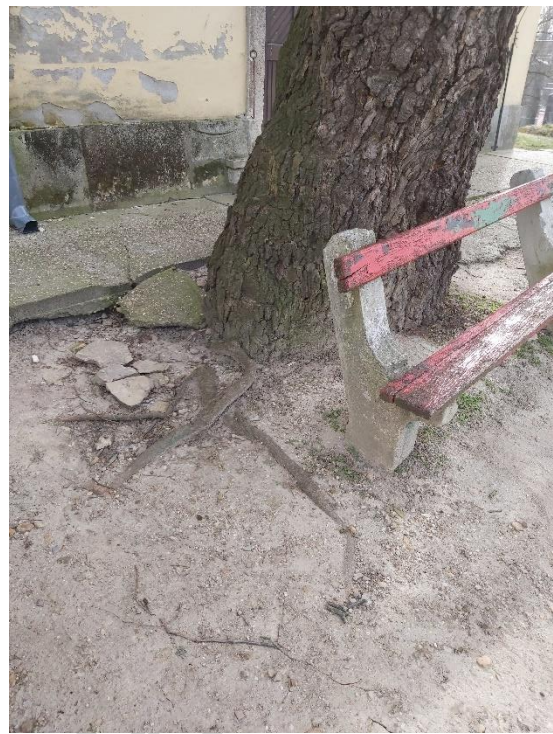
A talajzárás föld és beton (7-8. ábra). A talaj a taposástól tömörödött és lehordott. A törzs 1-2 méteres körzetében a felszínhez közel futó gyökök felszínre kerültek. A fa az iskola épületének közvetlen közelében áll. A gyökérszónában közművek vannak, amire vízóra aknafedele utal. A gyökérnyaki részen szövetburjánzás található. Ez a hársra jellemző töből eredő vízajtáscsoportok képződésének következménye lehet, amit korábban a nagyobb áglevágások serkentettek a lomb – és felszívófelület kiegyenlítése érdekében.

7-8. ábra: A *Tilia cordata* környezete és a felszínre került gyökerek (saját felvételek, 2023.02.11.)

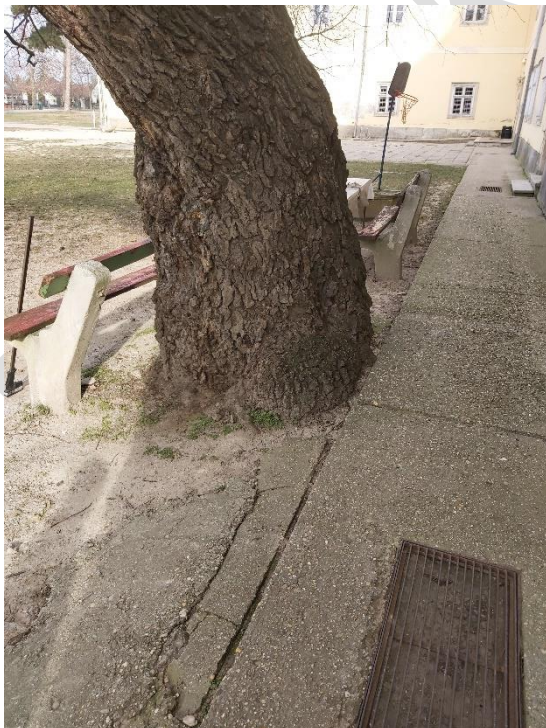
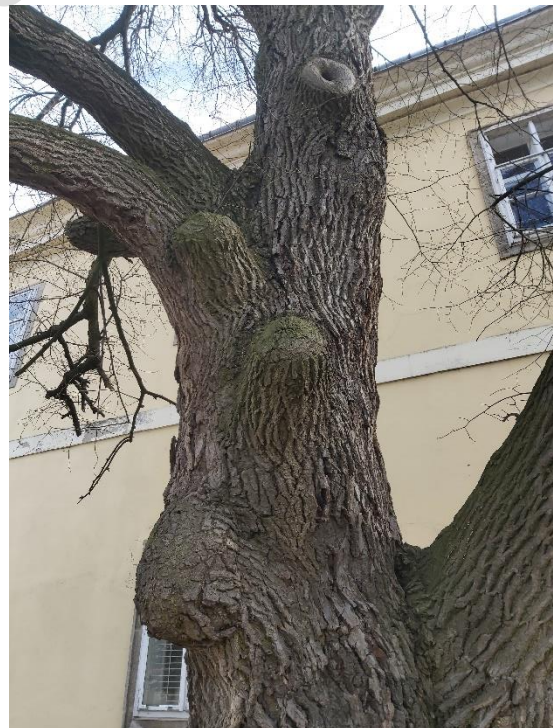
A törzsön szakszerűtlenül levágott nagyméretű, már záródott ágcsontok vannak (9-10. ábra). A korona alacsonyan elágazó, felépítését tekintve sudaras, de a legalsó nagyméretű vázág kis szögállása miatt a koronaalapot a villás elágazás húzása terheli.

9-10. ábra: A *Tilia cordata* ferde törzse, záródott ágcsontok (saját felvételek, 2023.02.11.)

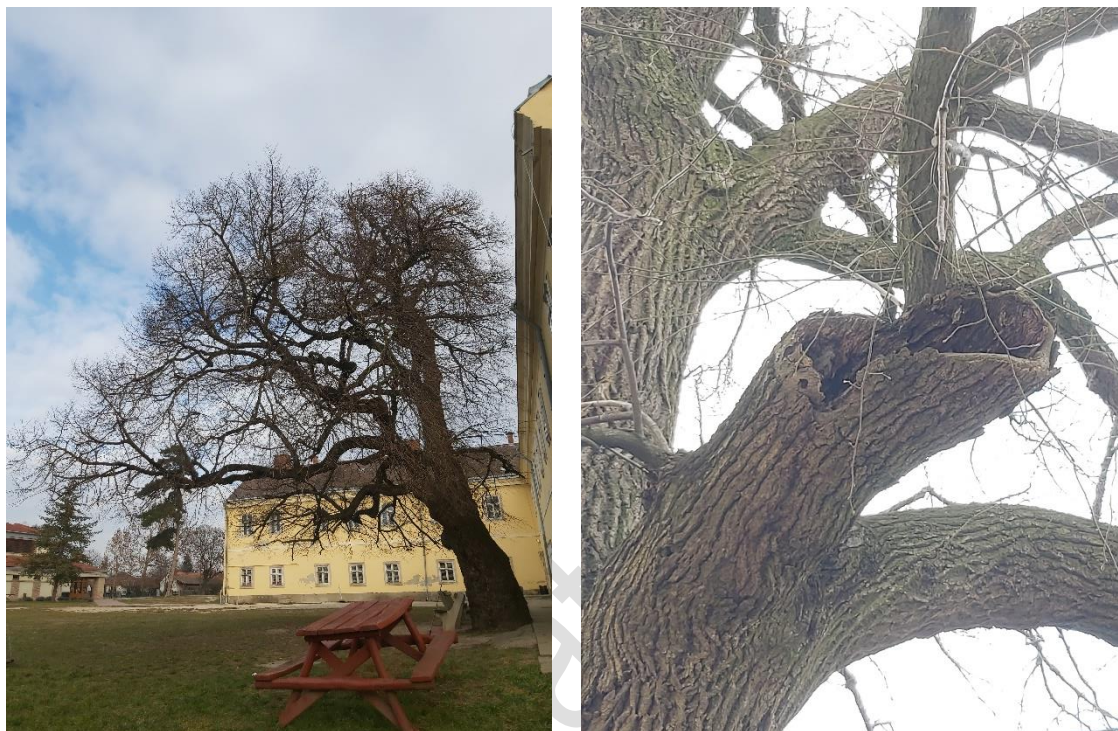
A lombkorona az épület közelsége miatt féloldalas és külpontos, egyes ágai az épülethez érnek. Felfelé haladva még be nem gyógyult vázagsérülést láthatunk, ahol a korhadás és odvasodás folyamata gyengíti a fa statikai állapotát (11-12. ábra). A korhasztó gombákon kívül rovarkártevőkre utaló harkályoduk is láthatók az ágakon. Kisebb száraz ágak is vannak a koronában

11-12. ábra: A *Tilia cordata* féloldalas koronája és odvas vázája (saját felvételek, 2023.02.11.)

A favizsgálata és kezelési javaslatai: a fa törzsét körben fémkalapáccsal megkopogtattam, hangváltozást nem tapasztaltam, ami belső anyagváltozásra ezáltal korhadt vagy odvas részre utalna. Az odvas vázág állapotának felderítését javaslom. Az odúkezelés elvégzésével és az általa tartott koronatömeg csökkentésével előznénk meg az ág lehasadását vagy levágását – ami a fa számára be nem zárható nagyságú sebfelületet okozna. Az odú tisztítása után a kártevő rovarok elleni védelem érdekében a nyílás szúnyoghálós fedését javaslom. Ezen keresztül az üreg szellőzése is biztosított, elhelyezkedéséből adódóan pedig a nedvesség közvetlenül nem folyik bele. Az épület állagmegóvása érdekében az ereszhez és falazathoz érő ágak lemetszését javaslom. A fa egészére kiterjedő ápoló gallyazás keretében a száraz ágak és vízajtások leválogatása szükséges.

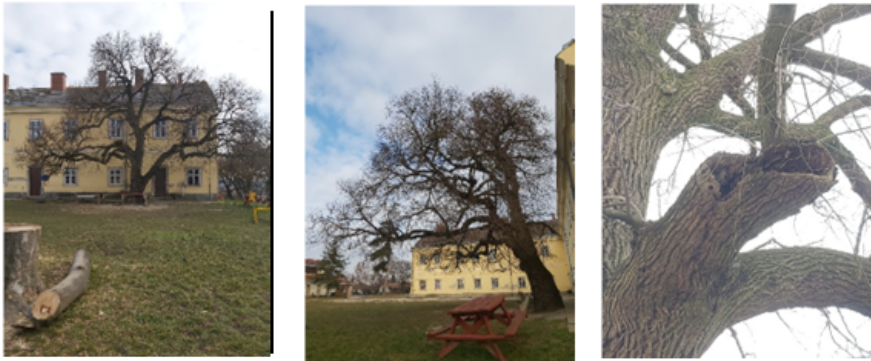
13. ábra: A *Tilia cordata* favizsgálati adatlapja

| Korona kezelése: ápoló-szárazoló gallyazás, sérülés kezelése, odvasodás kezelése, biztosító metszés (űrszelvény, épület), felülvizsgálat évente javasolt | | | | | |

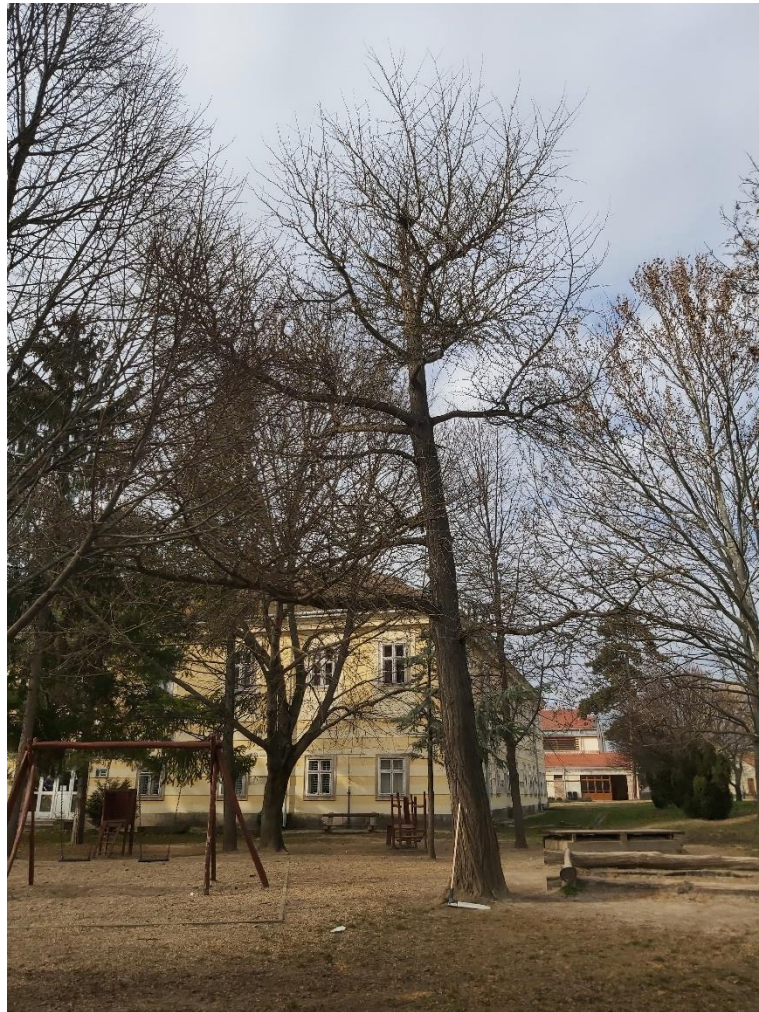
14. ábra: A *Ginkgo biloba* egész alakos képe (saját felvétel, 2023.02.11.)

A fa az épület D-i oldalán, állományban helyezkedik el (14. ábra), amelyek védik az uralkodó szélről. A megfigyeléseimet fényképekkel dokumentáltam. A méretek felvételét becsléssel és trigonometria alkalmazásával végeztem.

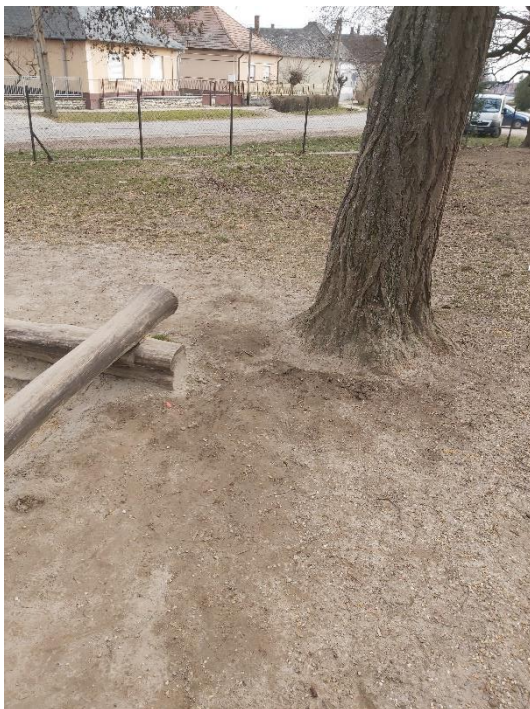
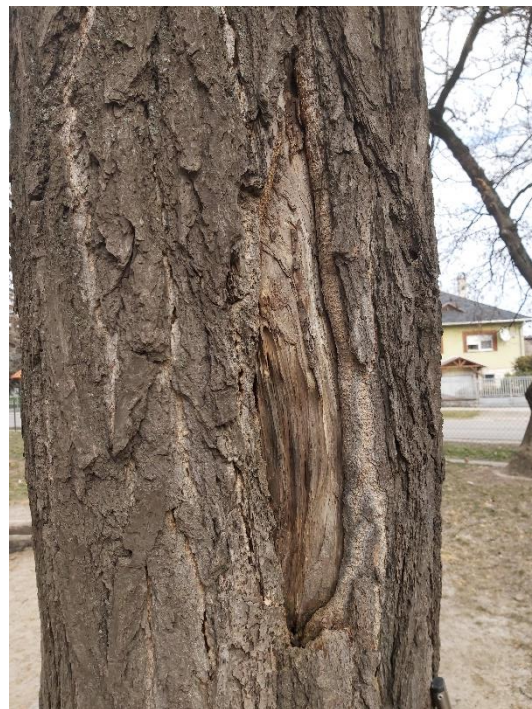
A talajzárás föld és gyöngykavics. A fa a homokozó mellett áll (15. ábra). A taposástól a talaj tömörödött. A gyökérnyak enyhén terpeszes.

A törzs többször, több helyen sérült, korábbi áglehasadás helye megkezdte a kalluszosodást (16. ábra). A törzsön és a sudáron felfelé haladva több harkályodút látunk (19. ábra).

15-16. ábra: A *Ginkgo biloba* környezete, sérült törzse (saját felvételek, 2023.02.11.)

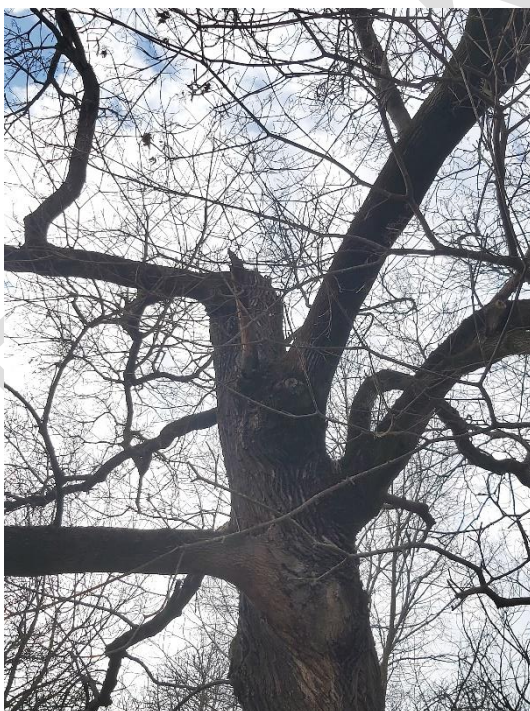
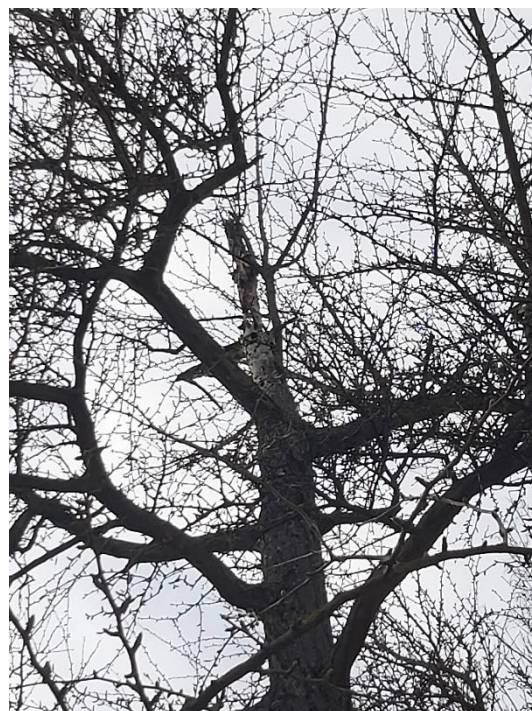
A korona féloldalas, feltehetően az alacsony tőtávolságra álló többi fa árnyékoló hatása miatt. Egy korábbi viharban a fa csúcsa sérült, törött, megmaradt része korhadt. Egy másik hajtás másodlagos apikális dominancia hatására átvette a korábbi csúcs szerepét (17-18. ábra). A koronában további száraz ágak is vannak részben a helyükön, részben fennakadva (20. ábra).

17-18. ábra: A *Ginkgo biloba* csúcssérülése és másodlagos sudara (saját felvételek, 2023.02.11.)

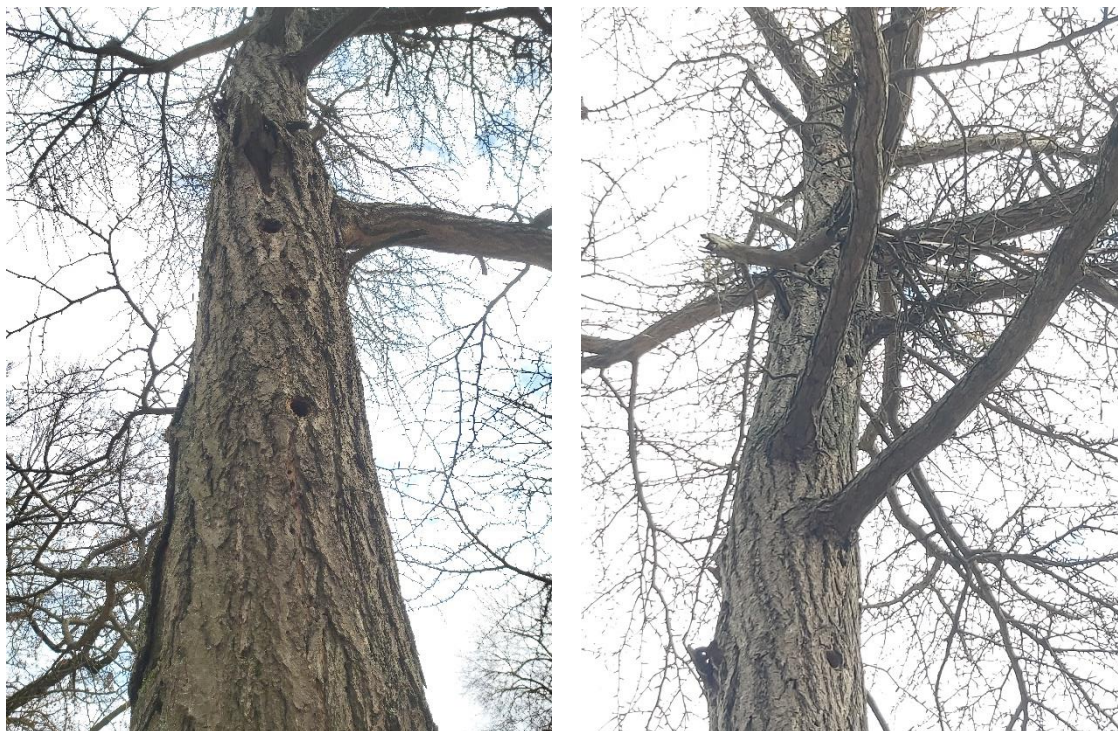
19-20. ábra: A harkályodók a sudáron és fennakadt száraz ágak (saját felvételek, 2023.02.11.)

A fa vizsgálata és kezelési javaslatai: a fa törzsét körben fémkalapáccsal megkopogtattam, hangváltozást nem tapasztaltam, ami kiterjedt korhadásra vagy odvasodásra utalna. A korábbi sérülések és harkályok tevékenysége miatt a törzstörés lehetőségét feltáró további műszeres vizsgálatot javaslok. A koronában a szemmel látható harkályodvak és csúcsstörés kezelése szükséges. A korhadt csúcs levételét és a korona könnyítését javaslom a további sudártörés elkerülése érdekében. Az ápoló gallyazás szempontjából pedig a száraz ágak leválogatását javaslom.

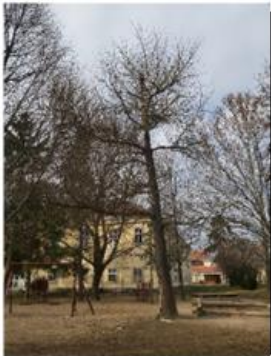
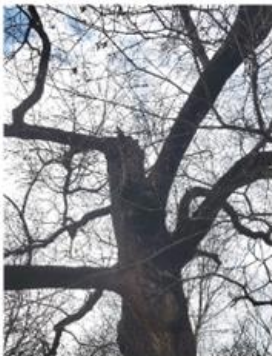
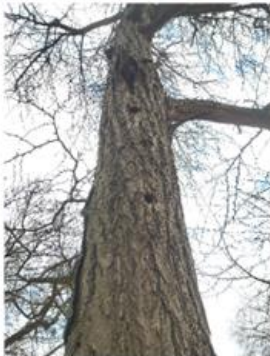
21. ábra: A *Ginkgo biloba* favizsgálati adatlapja

| Törzskezelés: fatest sérülések kezelése, törésvizsgálat (Fakopp 3D műszeres), Korona kezelés: ápoló-szárazoló gallyazás, sérülés kezelése, odvasodás kezelése, felülvizsgálat évente javasolt | | | | | |

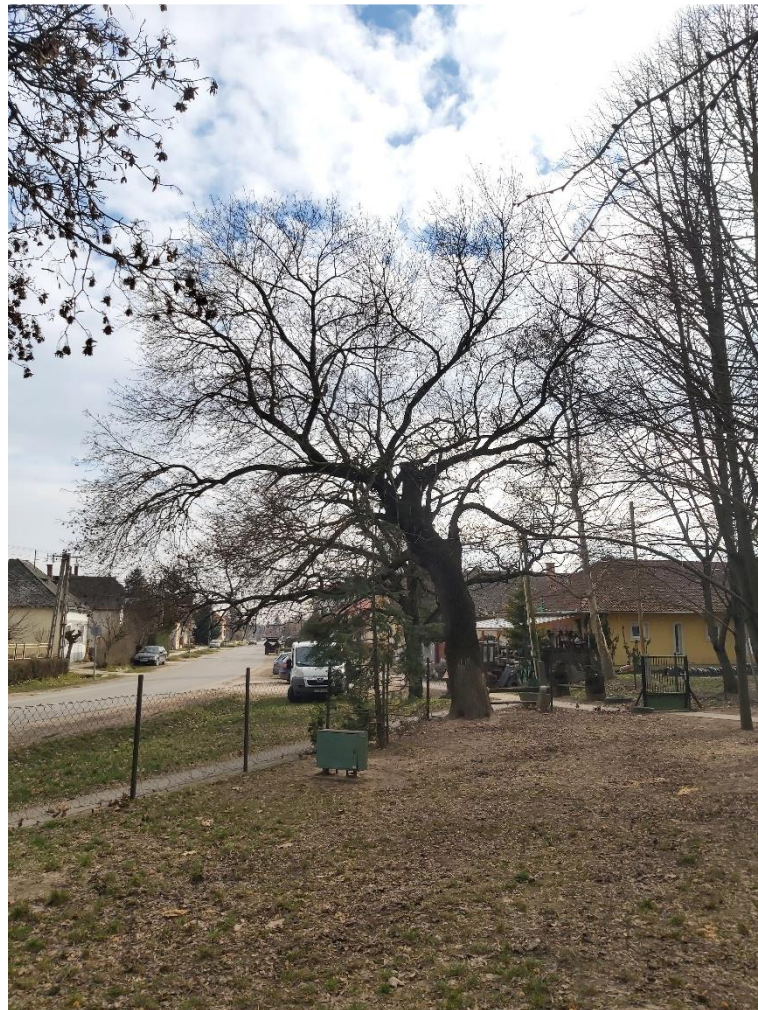
22. ábra: Az *Acer platanoides* egész alakos képe (saját felvétel, 2023.02.11.)

A fa az épület D-i oldalán, állományban helyezkedik el, amelyek védik az uralkodó szélről (22. ábra). A megfigyeléseimet fényképekkel dokumentáltam. A méretek felvételét becsléssel és trigonometria alkalmazásával végeztem.

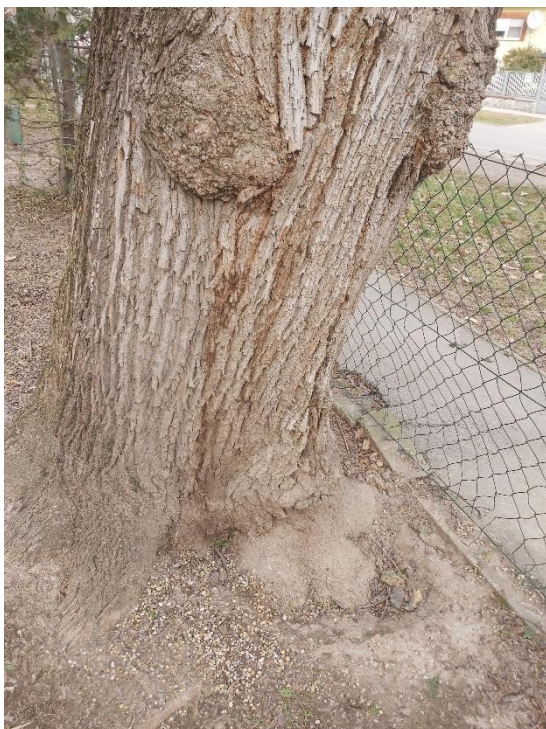
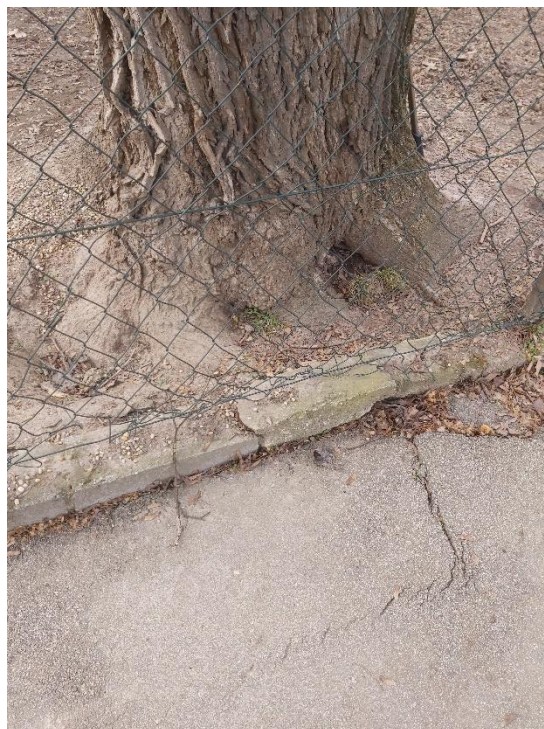
A fa környezetében a talajzárás vegyes, föld és aszfaltjárda, valamint gyepes árokpart van. A koronapereme az úttest széléig ér. A fa tövében kerítés fut (23-24. ábra). A gyökérzet felszínre került a föld lehordása és taposásos tömörödése miatt. A gyökérnyak terpeszes.

23-24. ábra: Az *Acer platanoides* környezete és a gyökérnyak (saját felvételek, 2023.02.11.)

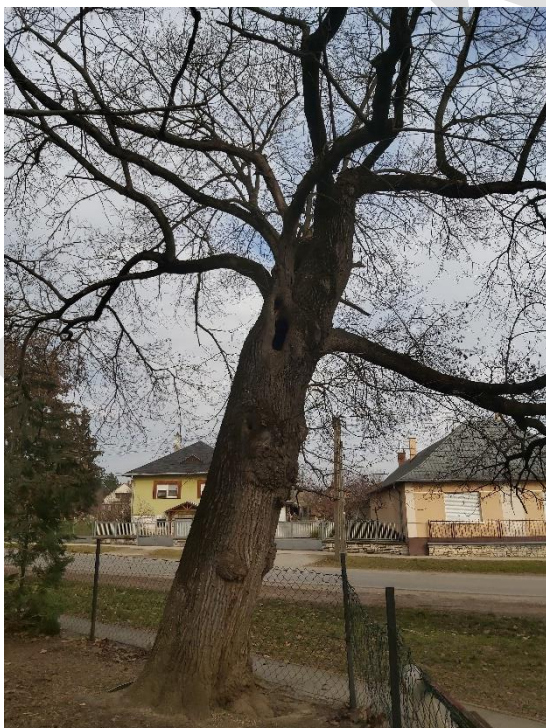
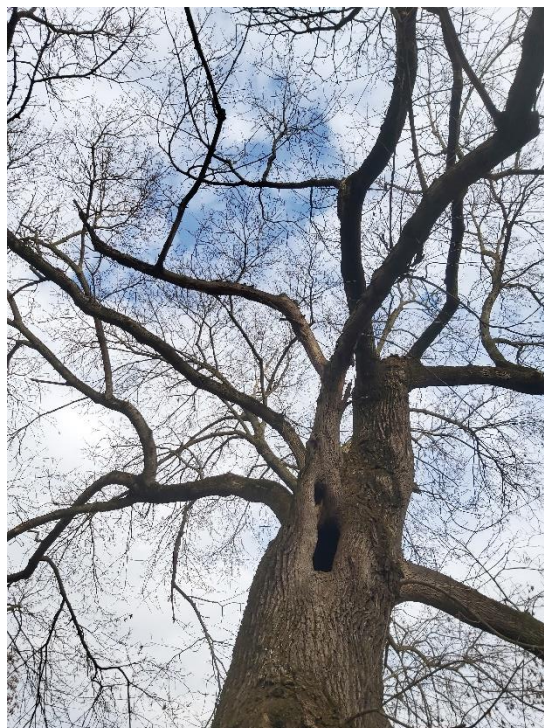
A törzs ferde, feltehetően a fa szomszédságában álló többi egyed árnyékolása miatt. Szemmel látható sérülések, korhadás és odvasodás látható rajta (25-26. ábra), mely a fenti sérülésből eredeztethető.

25-26. ábra: Az *Acer platanoides* ferde, odvas törzse (saját felvételek, 2023.02.11.)

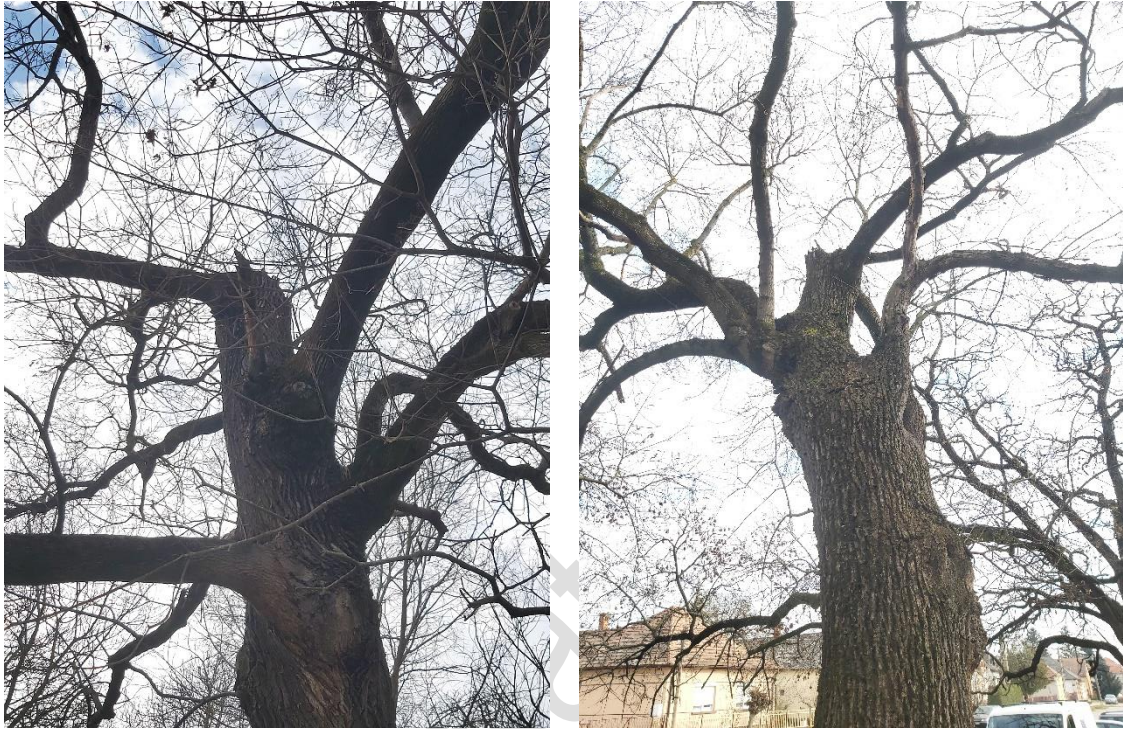
A fa sudártörött, a nagyméretű sebfelületet nem tudta begyógyítani. A korhasztó gombák kártétele tovább gyengíti a fa teherviselő képességét (27-28. ábra). A régi sérülés alatt az elvékonyodott farész nagy tömegű koronarészeket tart, és fennáll a vázáglehasadás veszélye. A lombkorona a veszteségein és betegségén túl erősen külpontos. A gyermekek és járókelők feje felett számos száraz ág is található.

27-28. ábra: Az *Acer platanoides* sérült koronája (saját felvételek, 2023.02.11.)

A fa vizsgálata és kezelési javaslatai: a vizuális felmérés és a kopogtatás alapján szükséges a fa további műszeres vizsgálata és a statikai kiértékeléstől függően a beavatkozás meghatározása – koronakönnyítés mértéke vagy a fa kivágása. A mérést két rétegben, gyökérnyaknál és koronaalpnál végeznénk, hogy teljes képet kapjunk a törzs belső szerkezeről. Az eredményektől függően a sudáron sérülés -és odúkezelést kell végezni. A vázágak jelentette terhelés és a lombozat felületének csökkentése szükséges. A száraz ágak a lehullás esélye miatt önmagukban is veszélyesek, a fa szárazoló és ápoló gallyazását javaslom.

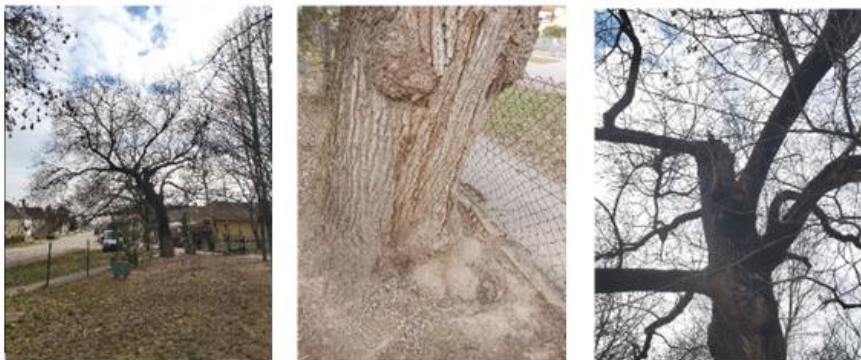
29. ábra: Az *Acer platanoides* favizsgálati adatlapja

| Törzskézelés: törésvizsgálat (Fakopp 3D műszeres), Korona kezelés: ápoló-szárazoló gallyazás, könnyítés, sérülés kezelése, odvasodás kezelése, felülvizsgálat évente javasolt | | | | | |
