SZAKDOLGOZAT

A Hűvösvölgyi Gyermekvasutas Tábor területén lévő faállomány felmérése,
az új szállásépület építése előtti és utáni állapot összehasonlítása,
idős faegyedek részletes favizsgálata

Favizsgáló és faápoló szakmérnök szakirányú továbbképzési szak

Budapest, 2023. május

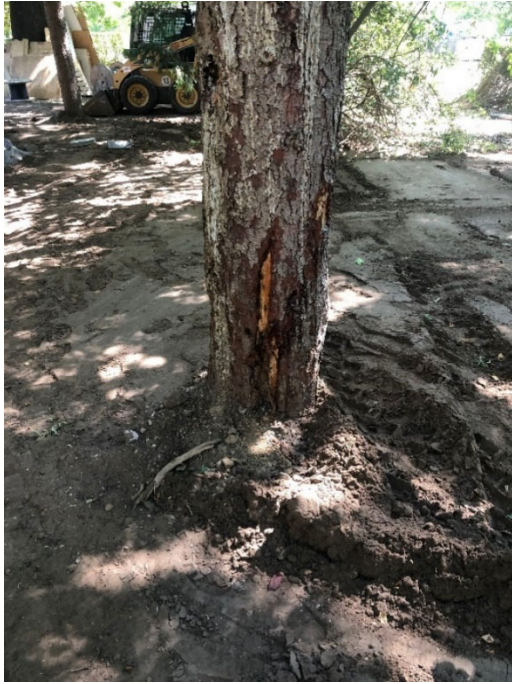
9. ábra: Munkagéppel okozott kéregsérülések a kalodázatlan fáknál (saját felvétel, 2022. június)

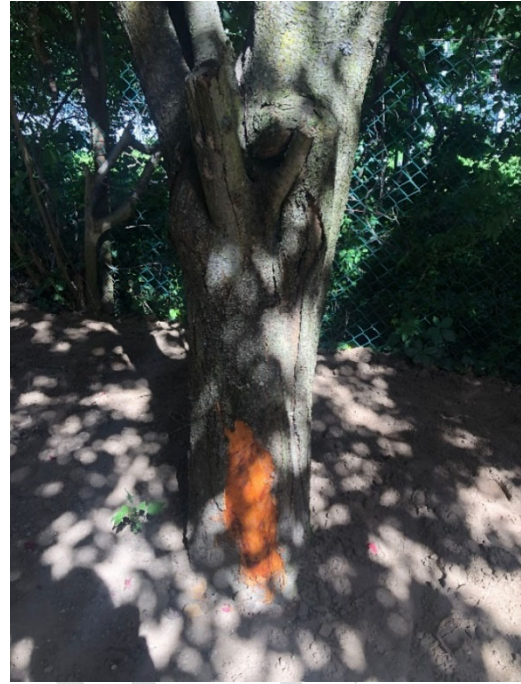
10. ábra: Munkagéppel okozott kéregsérülések a kalodázatlan fáknál (saját felvétel, 2022. június)

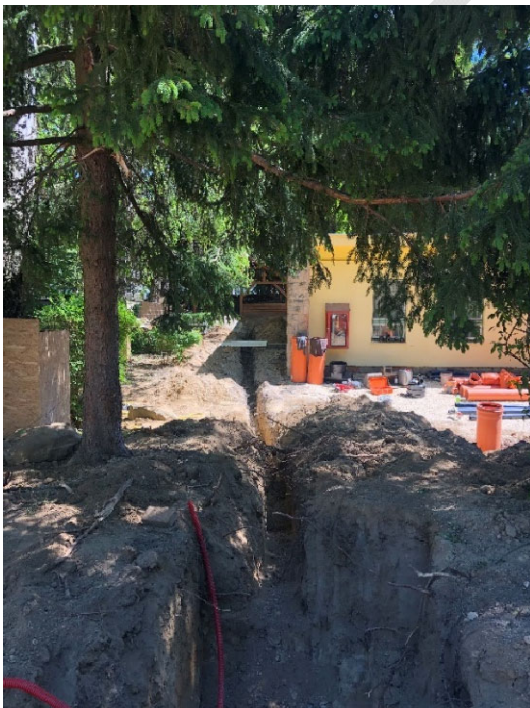
11. ábra: Közműárok a 36. sz. fa közvetlen környezetében (saját felvétel, 2022. május)

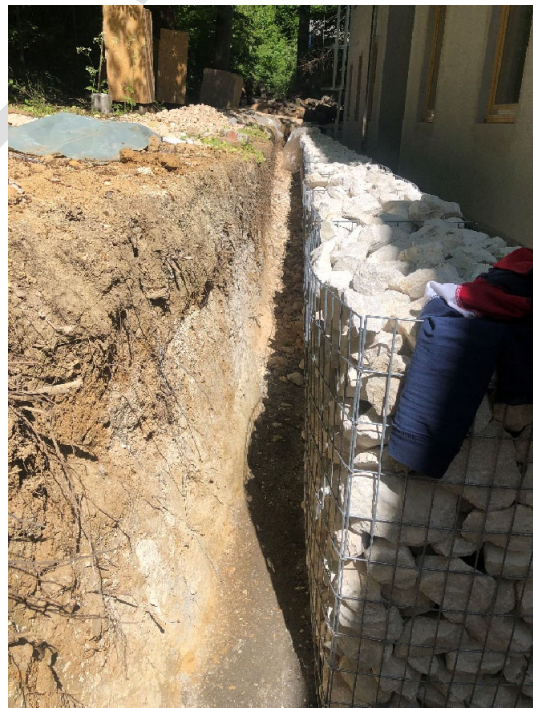
12. ábra: Gabion támfal építés közben okozott gyökérsérülések (saját felvétel, 2022.május)

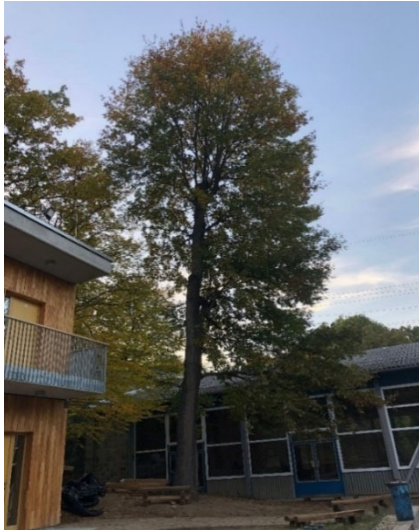
13. ábra: 16. sz. fa koronájának visszavágása az újonnan létesült épület miatt (saját felvétel, 2022. október)

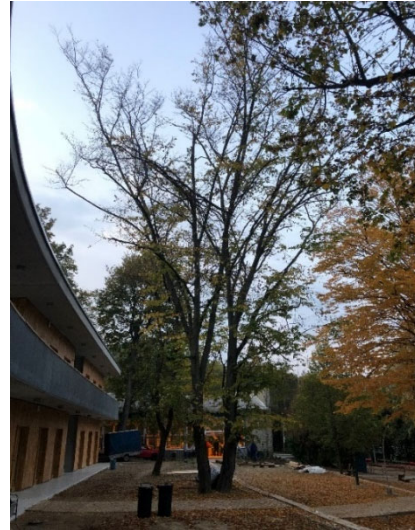
14. ábra: 22. sz. fa koronájának visszavágása az újonnan létesült épület miatt (saját felvétel, 2022. október)

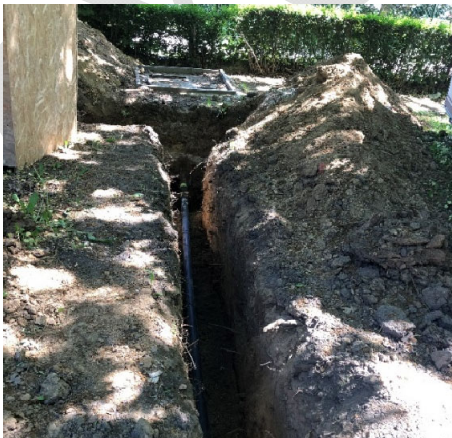
A leginkább aggasztó az, hogy az 56. sz. számú kocsányos tölgy mellett az ivóvíz vezeték nyomvonal olyan közel került, hogy az jelentős gyökérsérülést eredményezett (22. ábra). Az elkészült közműtervek sajnos nem vették maradéktalanul figyelembe a meglévő fák gyökérzetének elhelyezkedését és sérülés esetén szakszerű védelmét.

15. ábra: Közműárok (ivóvíz) az 56. sz. fa közvetlen környezetében (saját felvétel, 2022. május)

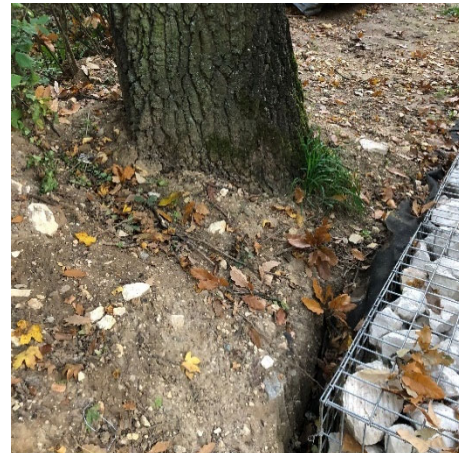
A gabion támfal építése miatt a 2. sz. fa gyökérzete nagy mértékben sérült, a fa statikai állapotának rendszeres megfigyelése fontos lesz a későbbiekben (23. ábra).

16. ábra: Gabion támfal építése okozta gyökérsérülés a 2. sz fánál (saját felvétel, 2022. október)

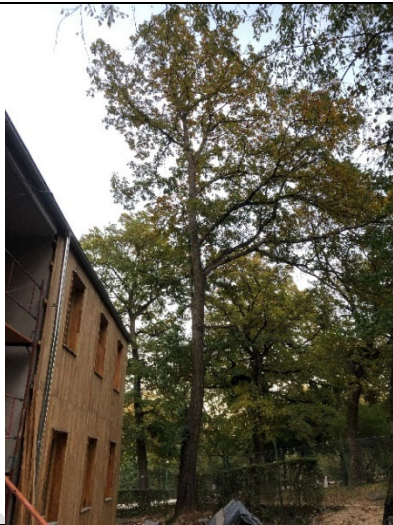
Dátum:	2022. október 17.	
Tudományos név:	Quercus robur	
Magyar név:	kocsányos tölgy	
Fa sorszáma:	2.	
Készítette:	Győre Viola	
Törzsátmérő:	60 cm	
Fa magasság:	16 m	
Korona átmérő:	9 m	
Törzs magasság:	6 m	
Korona alsó magasság:	6 m	
Fa elhelyezkedése:	park/erdő	
A gyökérzet és gyökérnyak állapota		
A fa gyökérzete az építkezések miatt jelentősen sérült a fa statikai védőzónáján belül. Gyökérnyakon rendellenesség nem volt megfigyelhető.		
Gyökér osztályzat:		1
A törzs és koronaalap állapota		
A törzsön fagyrepedés figyelhető meg. Korábban a törzsbe nöött idegen tárgy nyomai láthatóak.		
Törzs osztályzat:		4
A korona állapota		
A korona külponos, féloldalas. Száraz ágak szintén megfigyelhetők. Jelentős lombvesztés (26-50%).		
Korona osztályzat:		3
Ápoltság mértéke:		4
Életképesség mértéke:		2
A fa általános állapot mutatója:		45%
Fa környezetének vizsgálata

A fa elhelyezkedése:	Park/erdő	1
Fa környezete	Értékszám:	0,9
A fa környezetében néhány (1-2) épített elem van.		
A fa élőhelyének minősége	Értékszám:	0,95
A fa élőhelyi adottságai még megfelelőek.		
Környezeti veszélyeztetettség	Értékszám:	0,8
A fa a környezetére állandó/egyértelmű veszélyt jelent.		
Kockázat arányos megtarthatósági mutató	Értékszám:	31%
Vizuális vizsgálat eredménye:		
A vizsgált fa az újonnan kialakított szállásépület déli sarkánál áll. Az épület és a gabion támfal kialakítása miatt a fa vastag, tartó-, támasztó gyökérzete jelentősen sérült, mivel a beavatkozás a fa statikai védőzónáján belül következett be. A gyökér statikai funkcióját így nem tudja ellátni. A fa kidőlésveszélyes. Ellentétes oldalon a fa koronája féloldalas és külponos.		
Kezelési javaslat:		
Fa állékonyságának vizsgálata szükséges, esetleges statikai megerősítés. Jelentős koronaredukció szükséges a korona gyalogút felé eső részén. A megmaradó részeken száraz ágak eltávolítása szükséges, ápoló, szárazoló metszés. Tápanyag utánpótlás, öntözés.

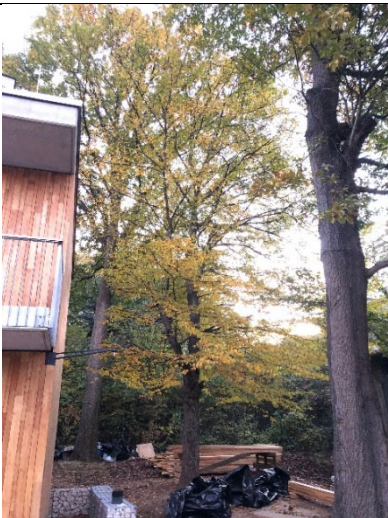
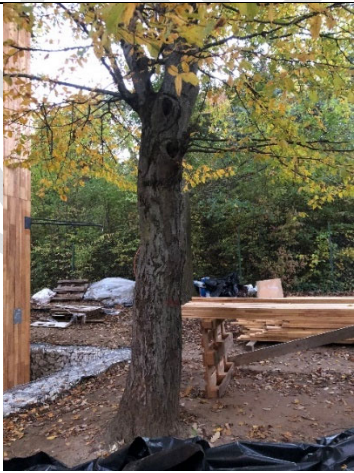
Dátum:	2022. október 17.		
Tudományos név:	Carpinus betulus		
Magyar név:	közönséges gyertyán		
Fa sorszáma:	15.		
Készítette:	Győre Viola		
Törzsátmérő:	45 cm		
Fa magasság:	9 m		
Korona átmérő:	7 m		
Törzs magasság:	3 m		
Korona alsó magasság:	1,5 m		
Fa elhelyezkedése:	park/erdő

A gyökérzet és gyökérnyak állapota			
A fa gyökérzete az építkezések miatt kis mértékben sérült fa statikai védőzónáján belül. Gyökérnyakon odvasodás volt megfigyelhető.			
Gyökér osztályzat:	1		
A törzs és koronaalap állapota			
A törzsön korhadás, odvasodás, törzssarjak figyelhetőek meg. Koronaalap villás, vízszák alakult ki.			
Törzs osztályzat:	3		
A korona állapota			
A lombvesztés 11-25% közötti.			
Korona osztályzat:	4		
Ápoltság mértéke:	4		
Életképesség mértéke:	4		
A fa általános állapot mutatója:	55%		
Fa környezetének vizsgálata		Vizuális vizsgálat eredménye:	
A fa elhelyezkedése:	Park/erdő		A vizsgált fa az újonnan kialakított szállásépület déli sarkánál áll. Az épület és a gabion támfal kialakítása miatt a fa vastag, tartó-, támasztó gyökérzete sérült, mivel a beavatkozás a fa statikai védőzónáján belül következett be. A gyökér statikai funkcióját így nem tudja teljes mértékben ellátni. A fa kidőlésveszélyes.

Fa környezete	Értékszám: 0,9		
A fa környezetében néhány (1-2) épített elem van.			
A fa élőhelyének minősége	Értékszám: 0,95		
A fa élőhelyi adottságai még megfelelőek.			
Környezeti veszélyeztetettség	Értékszám: 0,85		
A fa a környezetére állandó/egyértelmű veszélyt jelent.			
Kockázat arányos megtarthatósági mutató	Értékszám: 40%		
Kezelési javaslat:			
Fa állékonyágának vizsgálata szükséges, esetleges statikai megerősítés. A száraz ágak eltávolítása szükséges, ápoló, szárazoló metszés. Tápanyag utánpótlás, öntözés.			
Megjegyzés: A fa folyamatos megfigyelést igényel!

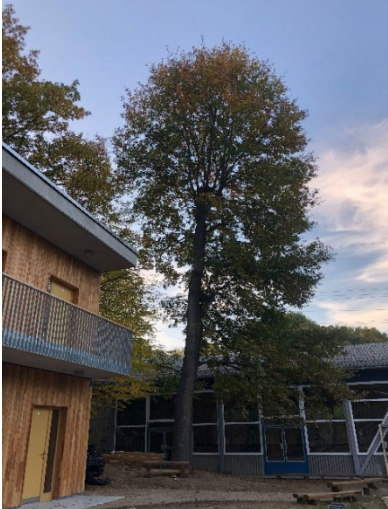
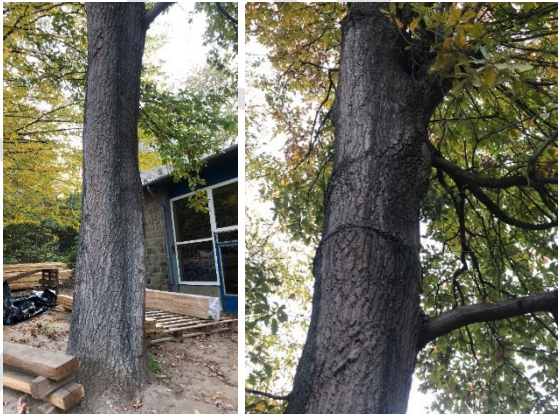
Dátum:	2022. október 17.	
Tudományos név:	Quercus robur	
Magyar név:	kocsányos tölgy	
Fa sorszáma:	16.	
Készítette:	Győre Viola	
Törzsátmérő:	80 cm	
Fa magasság:	15 m	
Korona átmérő:	8 m	
Törzs magasság:	4 m	
Korona alsó magasság:	1,8 m	
Fa elhelyezkedése:	park/erdő

A fa gyökérzete az építkezések miatt kis mértékben sérült fa statikai védőzónáján belül.		
Gyökér osztályzat:	1	
A törzs és koronaalap állapota		
A törzsön léces vastagodás figyelhető meg.		
Törzs osztályzat:	5	
A korona állapota		
A lombveszteség 11-25% közötti. A korona féloldalas, korábban lefejezett.		
Korona osztályzat:	4	
Ápoltság mértéke:	4	
Életképesség mértéke:	4	
A fa általános állapot mutatója:	65%

Fa környezetének vizsgálata			Vizuális vizsgálat eredménye:
A fa elhelyezkedése:	Park/erdő	1	A vizsgált fa az újonnan kialakított szállásépület déli sarkánál áll. Az épület és a gyalogos burkolat kialakítása miatt a fa vastag, tartó-, támasztó gyökérzete sérült, mivel a beavatkozás a fa statikai védőzónáján belül következett be. A gyökér statikai funkcióját így nem tudja teljes mértékben ellátni. A fa kidőlésveszélyes.
Fa környezete	Értékszám:	0,9	
A fa környezetében néhány (1-2) épített elem van.			
A fa élőhelyének minősége	Értékszám:	0,95	
A fa élőhelyi adottságai még megfelelőek.			
Környezeti veszélyeztetettség	Értékszám:	0,85	
A fa a környezetére állandó/egyértelmű veszélyt jelent.			
Kockázat arányos megtarthatósági mutató	Értékszám:	47%

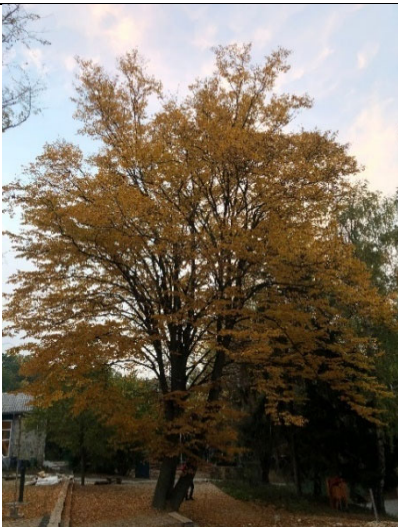
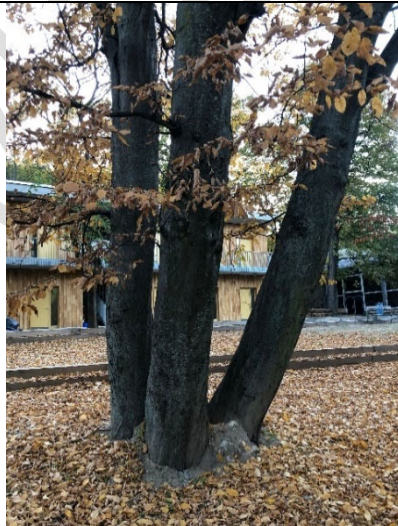
Dátum:	2022. október 17.	
Tudományos név:	Carpinus betulus	
Magyar név:	közönséges gyertyán	
Fa sorszáma:	24.	
Készítette:	Győre Viola	
Törzsátmérő:	3x45 cm	
Fa magasság:	12 m	
Korona átmérő:	10 m	
Törzs magasság:	3 m	
Korona alsó magasság:	1 m	
Fa elhelyezkedése:	park/erdő

A fa gyökérzete az építkezések miatt kis mértékben sérült fa csurgóterületén belül. Gyökérnyakon léces vastagodás látható.		
Gyökér osztályzat:	2	
A törzs és koronaalap állapota		
A törzs egyértelmű károsodása (néhány felszíni seb és korhadási helyek). Koronaalap villás, vízszák alakult ki.		
Törzs osztályzat:	3	
A korona állapota		
A korona formája (a fajra jellemzően) ép, a lombvesztés nem haladja meg a 10%-ot.		
Korona osztályzat:	5	
Ápoltság mértéke:	3	
Életképesség mértéke:	4	
A fa általános állapot mutatója:	60%

Fa környezetének vizsgálata			Vizuális vizsgálat eredménye:	
A fa elhelyezkedése:	Park/erdő	1	A vizsgált fa az otthonépület feletti terepen áll. A gyalogos burkolat és a drénsáv kialakítása miatt a külső támasztó- és szállítógyökérrendszer, felszívógyökérzet egy része sérülhetett, mivel a beavatkozás a fa csurgóterületén belül következett be.	
Fa környezete	Értékszám:	0,95		
A fa környezete természet közeli állapotban van.				
A fa élőhelyének minősége	Értékszám:	0,95		
A fa élőhelyi adottságai még megfelelőek.				
Környezeti veszélyeztetettség	Értékszám:	0,85		
A fa a környezetére állandó/egyértelmű veszélyt jelent.				
Kockázat arányos megtarthatósági mutató	Értékszám:	46%

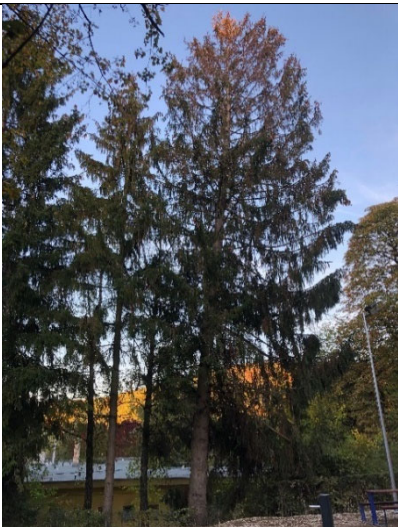
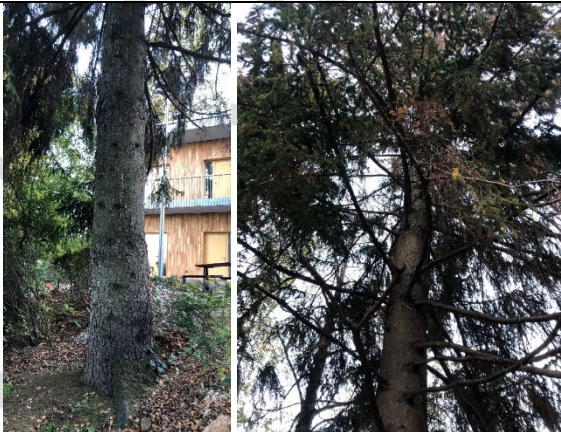
Dátum:	2022. október 17.	
Tudományos név:	Picea abies	
Magyar név:	közönséges lucfenyő	
Fa sorszáma:	25.	
Készítette:	Győre Viola	
Törzsátmérő:	70 cm	
Fa magasság:	15 m	
Korona átmérő:	9 m	
Törzs magasság:	5 m	
Korona alsó magasság:	1,5 m	
Fa elhelyezkedése:	park/erdő

A fa gyökéren, gyökérnyakon károsodás nem látható		
Gyökér osztályzat:	5	
A törzs és koronaalapot állapota		
A törzs és a koronaalapot nem károsult. Törzs kissé ferde (5°).		
Törzs osztályzat:	5	
A korona állapota		
A korona formája (a fajra jellemzően) ép, a lombvesztés nem haladja meg a 10%-ot.		
Korona osztályzat:	5	
Ápoltság mértéke:	5	
Életképesség mértéke:	5	
A fa általános állapot mutatója:	100%

Fa környezetének vizsgálata			Vizuális vizsgálat eredménye:	
A fa elhelyezkedése:	Park/erdő	1	A vizsgált fa az otthonépület feletti terepen áll. Az elkészült sportpálya a korábbi épület alapjára épült, így az építkezések nem roncolták a gyökérzetet.	
Fa környezete	Értékszám:	0,9		
A fa környezetében néhány (1-2) épített elem van.				
A fa élőhelyének minősége	Értékszám:	0,95		
A fa élőhelyi adottságai még megfelelőek.				
Környezeti veszélyeztetettség	Értékszám:	0,85		
A fa a környezetére állandó/egyértelmű veszélyt jelent.				
Kockázat arányos megtarthatósági mutató	Értékszám:	72%
