SZAKDOLGOZAT

A kecskeméti Gyenes téri fák vizsgálata az egykori Déllő-tó helyén

Favizsgáló és faápoló szakirányú továbbképzési szak

Kecskemét, 2023.május 02.

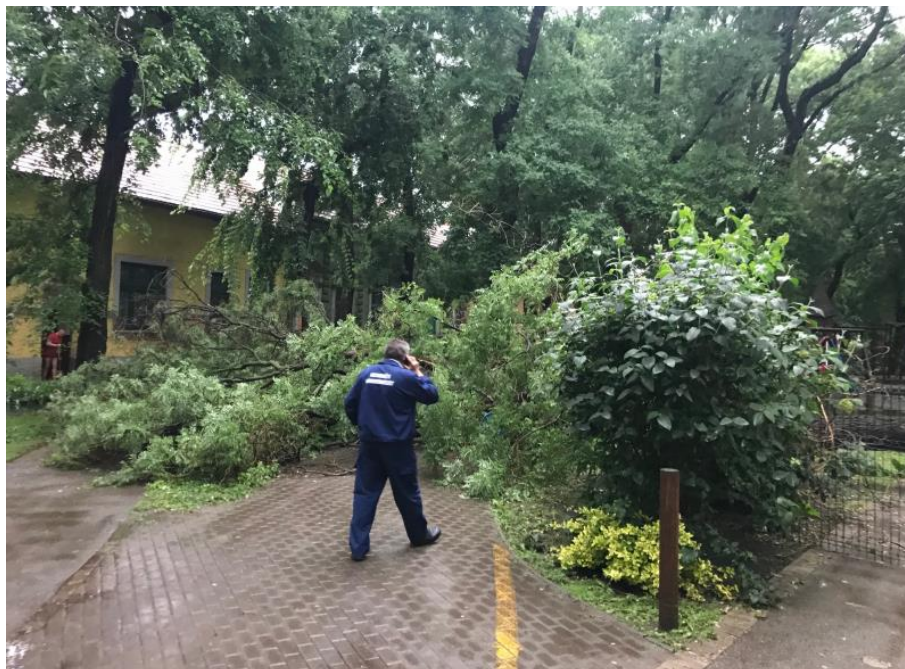
2020. június 21-én vihar volt Kecskeméten, melynek következtében egy 60 cm átmérőjű idős kínai pagodafa dőlt ki. Szerencsére az esti órákban történt, így személyi sérülés nem történt. A mellékelt képen jól látszik (18. ábra), a fa koronája épphogy nem érte el a szemben lévő lakóépületet, így csak kisebb kár keletkezett az egyik játszótéri eszközben és a kerítésen.

18. ábra: 2020-ban kidőlt fa a Gyenes téren (forrás: saját felvétel, 2020)

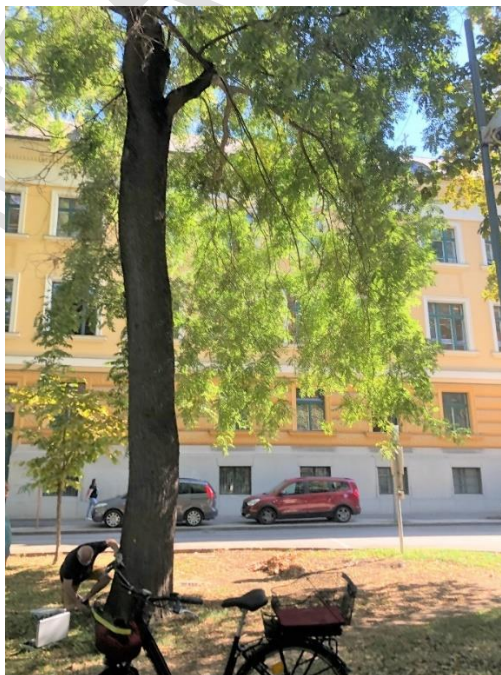
A törzs vizsgálata során a gyökérnyak és a koronaalap közötti szakaszt vizsgáltam. A törzsön egy kalluszosodott ághelyet találtam, a törzs ránézésre ép, korhadás, gomba termőtestek, csavarodás, szövettorlódás nem látható rajta. **Értékszám: 4**

24. ábra: A GyT01 vizsgált fa, alatta a csemetével (forrás: saját felvétel 2022)

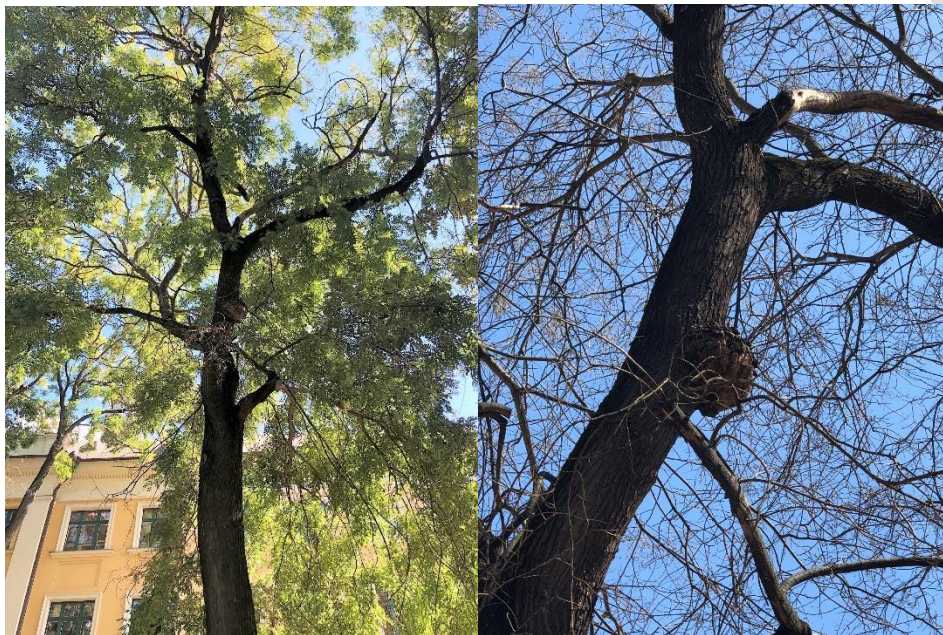
Értékszám: 4

25. ábra: A GyT01 azonosítójú vizsgált fa koronája és a sejtburjánzás (forrás: saját felvétel, 2022-2023)

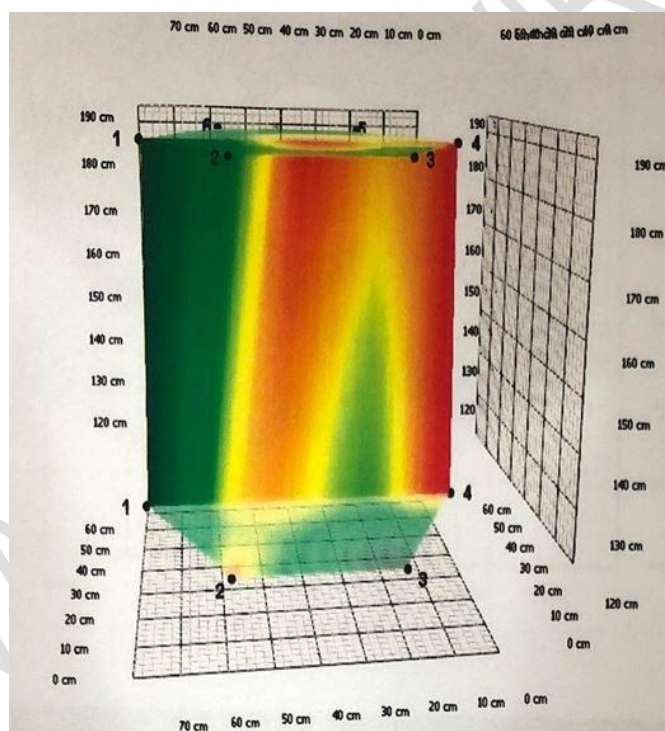
27. ábra: 3D tomogram Fakopp 3D műszer segítségével (forrás: saját felvétel, 2020)

2. rétegben szintén 6 darab érzékelő lett felhelyezve, egymástól egyenlő távolságban, kör geometriában 190 cm magasán. Az 1-es érzékelő ebben az esetben is északi irányba lett felhelyezve. A 27. ábra alapján jól látható, hogy a két rétegben mért 3D rajzolon a korhadás 190 cm-től lefelé egyre kisebb. Annak ellenére, hogy a törzsön szemrevételezéssel nem volt megállapítható a korhadás jele, a műszer kimutatta a korhadás mértékét, amely ebben az esetben az első rétegben 11%, a második rétegben 23%.

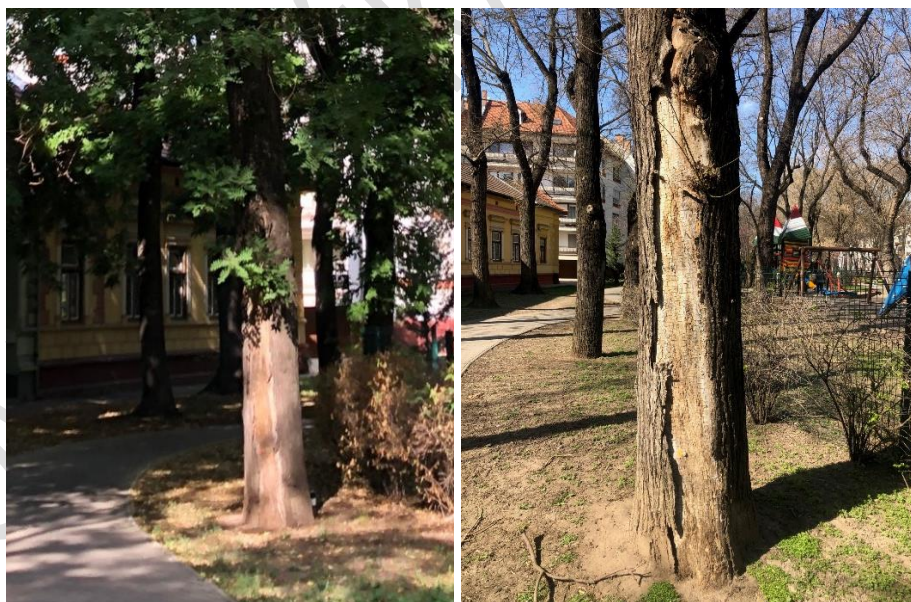
A törzs egyenes. A 28. ábra mutatja, hogy a fa 25%-án a kéreg levált, a törzsön vízajtások találhatóak. A kéreg leválás a helytelenül levágott és bekorhadt ághely miatt lehet. A törzsön kalluszosodott ághelyek is láthatók, illetve bekorhadt ághelyek is. A fán gomba termőtestet és a kéreg alatt gombafonalakat nem találtam, viszont röpnyílásokat fedeztem fel. A fát több időpontban is szemrevételeztem, látható, hogy egyre rosszabb állapotban van a törzs. **Értékszám: 2**

28. ábra: A GyT02 azonosítójú vizsgált fa törzse 2022-ben lombosan és 2023-ban lomb nélkül (forrás: saját felvétel 2022-2023)

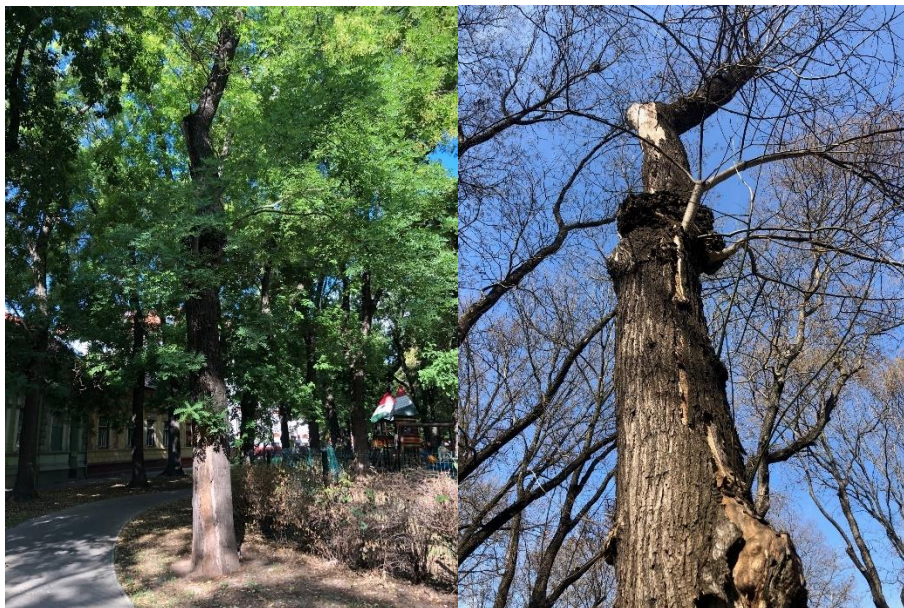
növekedtek rajta. A koronában gombásodás jeleit nem találtam, jelentős mértékű a száraz ág jelenléte és keresztező ágak is találhatóak a koronában. A korona **értékszám**a: 2

29. ábra: A GyT02 azonosítójú vizsgált fa koronája 2022-ben lombosan és 2023-ban lomb nélkül (forrás: saját felvétel 2022-2023)

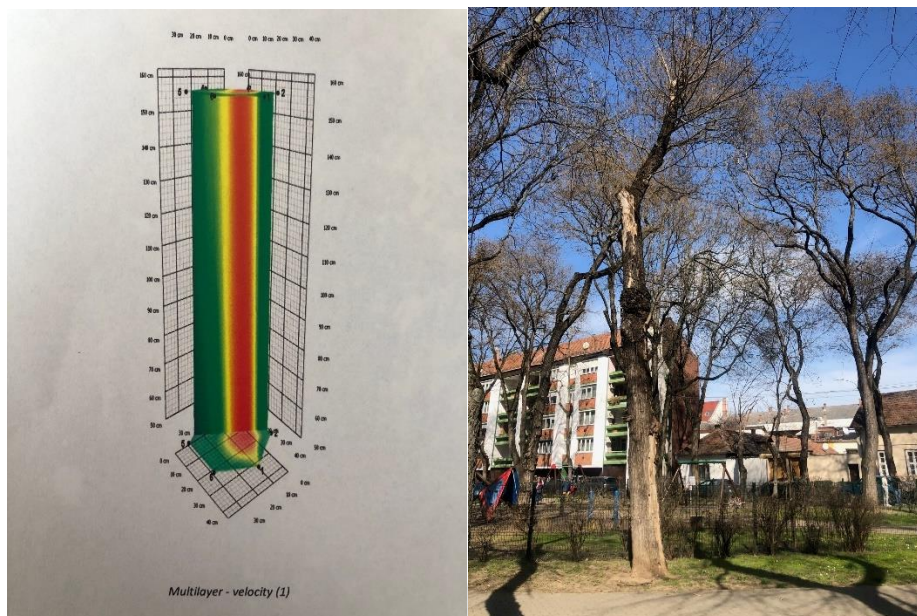
2. rétegben szintén 6 darab érzékelőt helyeztek fel, egymástól egyenlő távolságban, kör geometriában 50 cm magasan. Az 1-es érzékelő ebben az esetben is északi irányba van felhelyezve. A 31. ábra alapján jól látható, hogy a két rétegben mért 3D rajzolon a korhadás végig fut.

31. ábra: 3D tomogram Fakopp 3D műszer segítségével és teljes kép a fáról 2023-ban (forrás: saját felvétel 2020-2023)

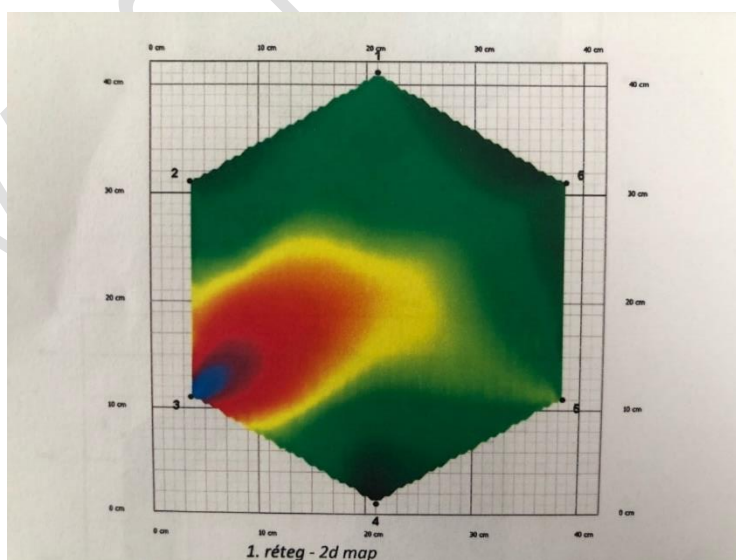
Azon az oldalon, ahol a kéreg is levált a fáról, a korhadás abból az irányból nagyobb mértékű (32. ábra).

32. ábra: 2D tomogram Fakopp 3D műszer segítségével GyT02 azonosítójú fa esetében (forrás: saját felvétel 2020.)

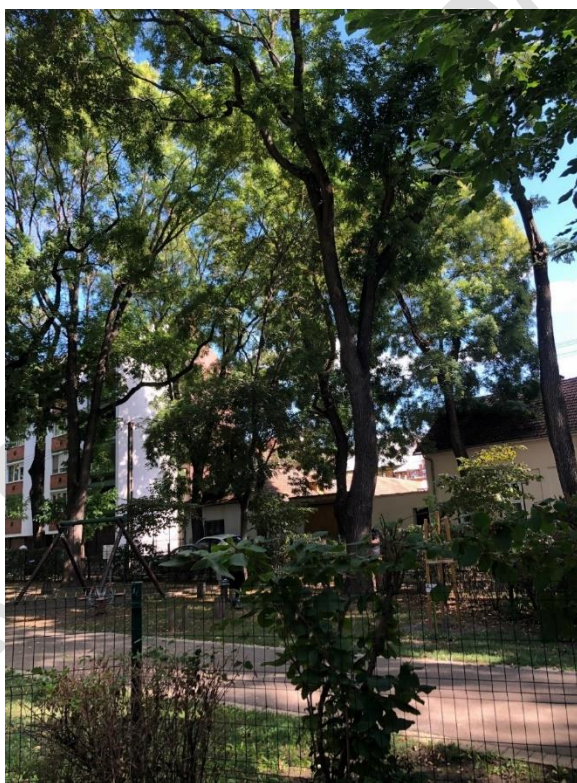
33. ábra: A GyT03 azonosítójú vizsgált fa (forrás: saját felvétel 2022.)

A fa vizsgált fa fajtája *Styphnolobium japonicum*. A környezetében több épített elem is található: 8 méterre hinta van telepítve ütécscillapító burkolattal, 4 méteren belül földalatti közmű húzódik a gyökérszónában. A fa mellett szigetetlen vezetékek húzódnak, alatta több csemete is található. 3 méterre a gyökérszótól húzódik egy gyalogos- és kerékpárút, ami a favédelmi zónát érinti, a pálya vastagsága információim szerint 50 cm. A fa a jástótér kerítésén belül helyezkedik el, egyéb gyökérroncsolással járó munkálatokat nem végeztek a környezetében.

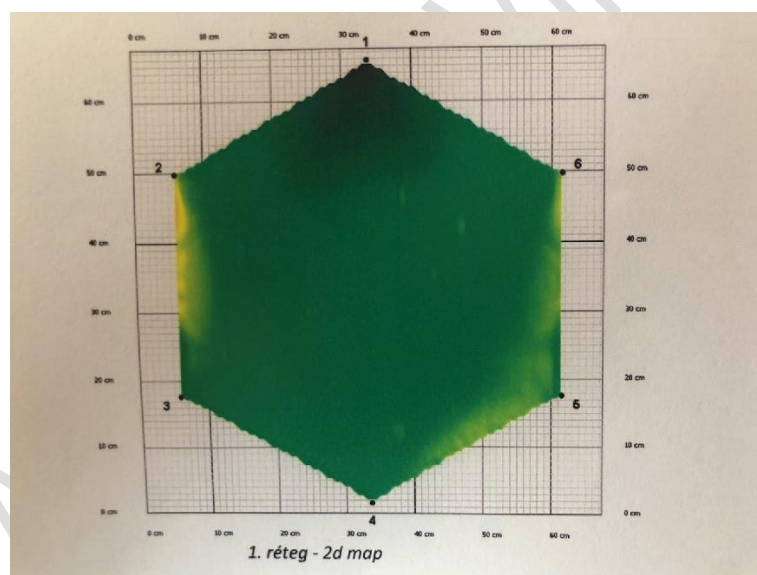
A kiértékelés alapján a fa korhadási területe 1,2%, ami rendkívül alacsonynak tekinthető. A 36. ábra zöld területe mutatja az ép farészt.

36. ábra: 2D tomogram Fakopp 3D műszer segítségével GyT03 fa esetében (forrás: saját felvétel 2020.)

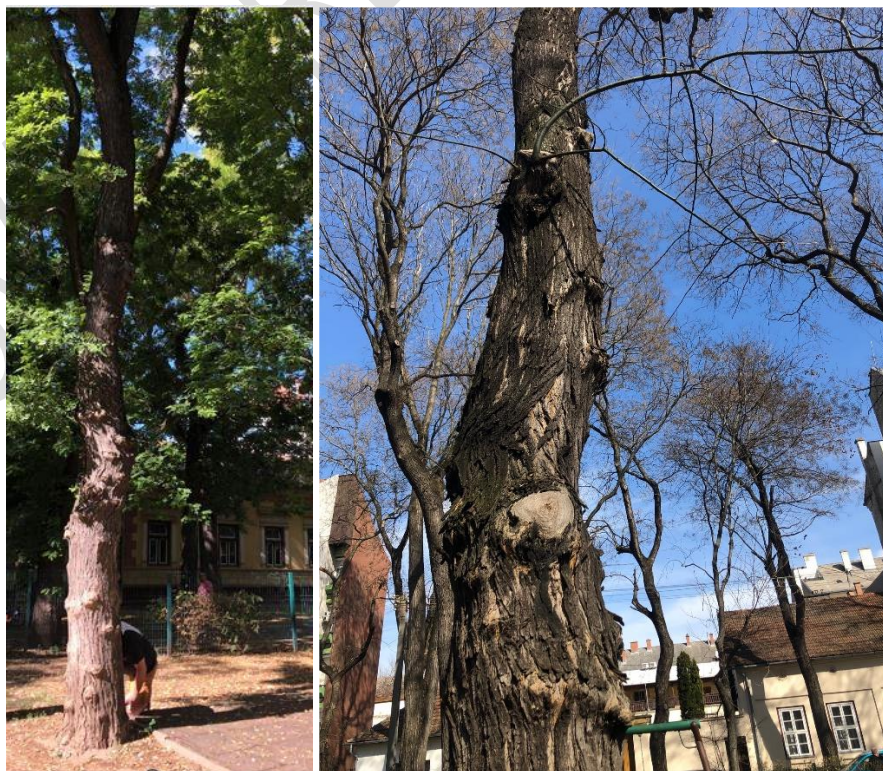
37. ábra.: A GyT04 azonosítójú vizsgált fa (forrás: saját felvétel 2022-2023.)

A koronaalap 8 méteren található, korhadást nem találtam rajta. A fa jól láthatóan villás elágazásban nőtt (37. ábra), többször végeztek rajta faápolási munkálatokat. Mivel a fa alatt játszóeszközök vannak, így a koronaszint nagyon magasra van emelve. A koronában száraz ágak találhatóak, illetve bekorhadt ághelyek a helytelen metszés miatt. A korona **értékszám: 3**

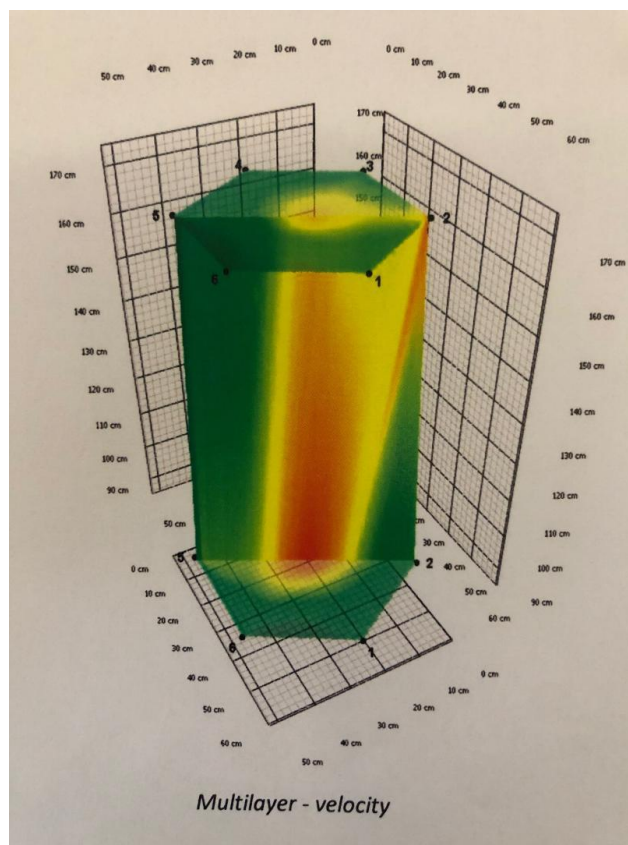
39. ábra: 3D tomogram Fakopp 3D műszer segítségével (forrás: saját felvétel 2020.)

A kiértékelés alapján a fa korhadási területe 13%. A 39. ábra jól mutatja a korhadt területet.

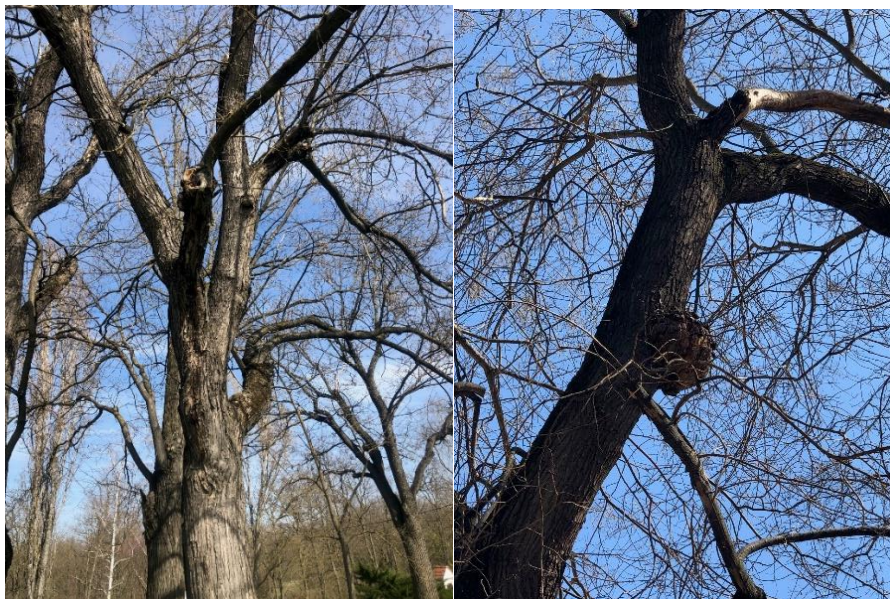
Kutatásaim során tudomást szereztem arról, hogy a fa 2003-ban ifjító metszésen esett át, ami szemmel is jól látható (41. ábra). Sajnos a beavatkozás következtében több korhadt ághelyet találtam (41. ábra), a koronában több durva ág elszáradt. Információim szerint a közel jövőben újabb ifjító metszésre lehet számítani. A fa koronájában sejtburjánzást találtam, az elszáradt gallyak mennyisége jelentős. Gombásodást és egyéb rendellenességet nem véltem felfedezni. **értékszám: 3**

41. ábra: ifjító metszés nyomai, korhadt ágak, sejtburjánzás, elszáradt ágak (forrás: saját felvétel 2023.)
