# **SZAKDOLGOZAT**

**Magyar Agrár- és Élettudományi Egyetem**

**A sátoraljaújhelyi helyi védettségű Fasor faállományának  
felmérése és műszeres vizsgálata**

**Készítette:** Hrinkó Beáta

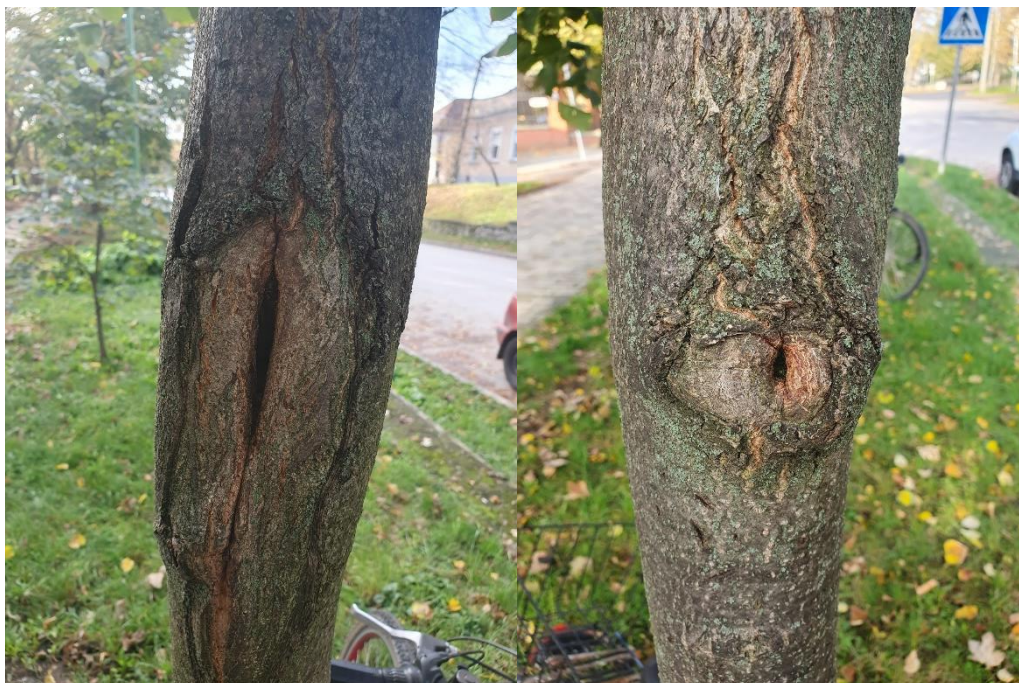
- fatest felületén általában mechanikai behatásra keletkezett sérülés látható
- kialakult odúk
- törzs függőlegestől eltérő növekedés, csavarodott növekedés
- 32 db fa esetén a törzsek osztályozásának átlaga: 4,3

9.ábra-10.ábra: Törzs kéregsérülései (saját fénykép, 2023. november)

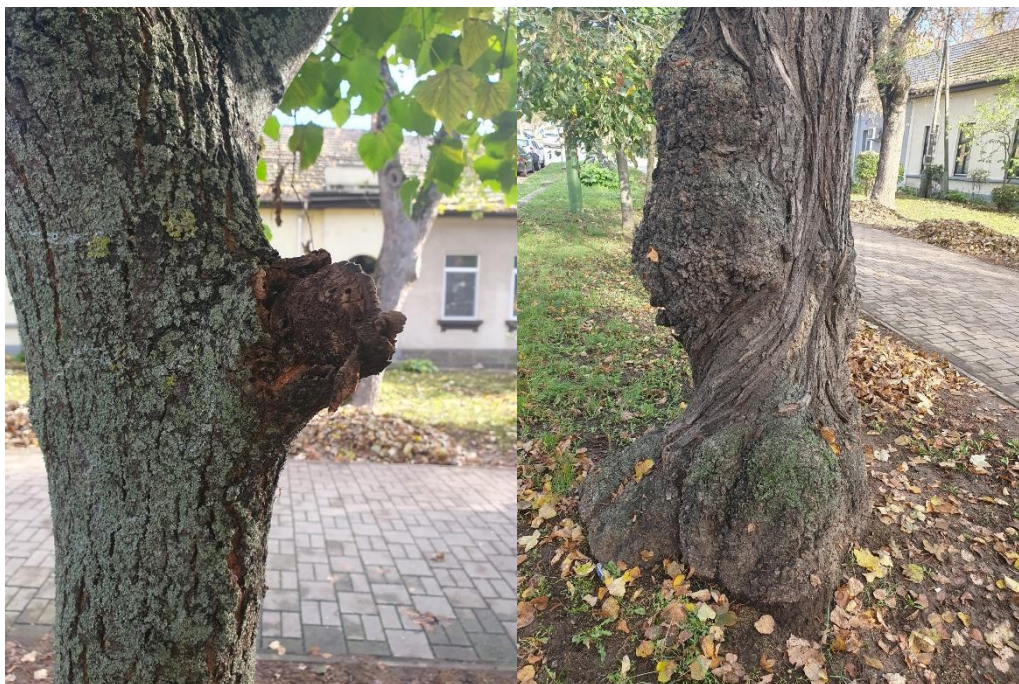
11.ábra – 12.ábra: Törzs kéregsérülései, csavarodott törzs (saját fényképek, 2023. november)

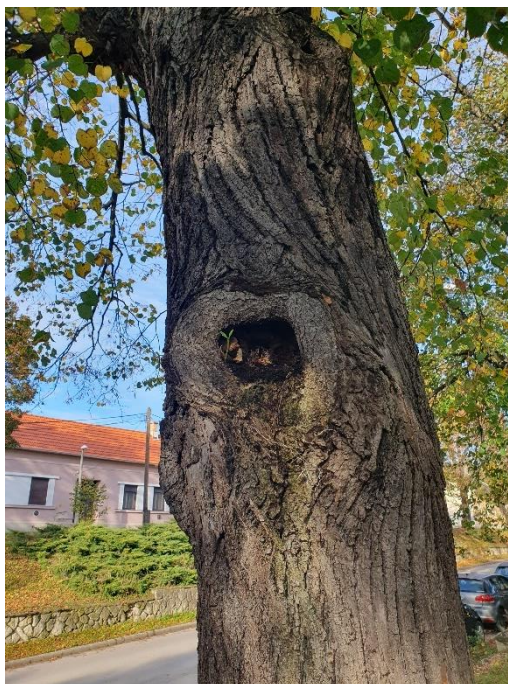
13.ábra: Törzsön kialakult odú (saját fénykép, 2023. november)

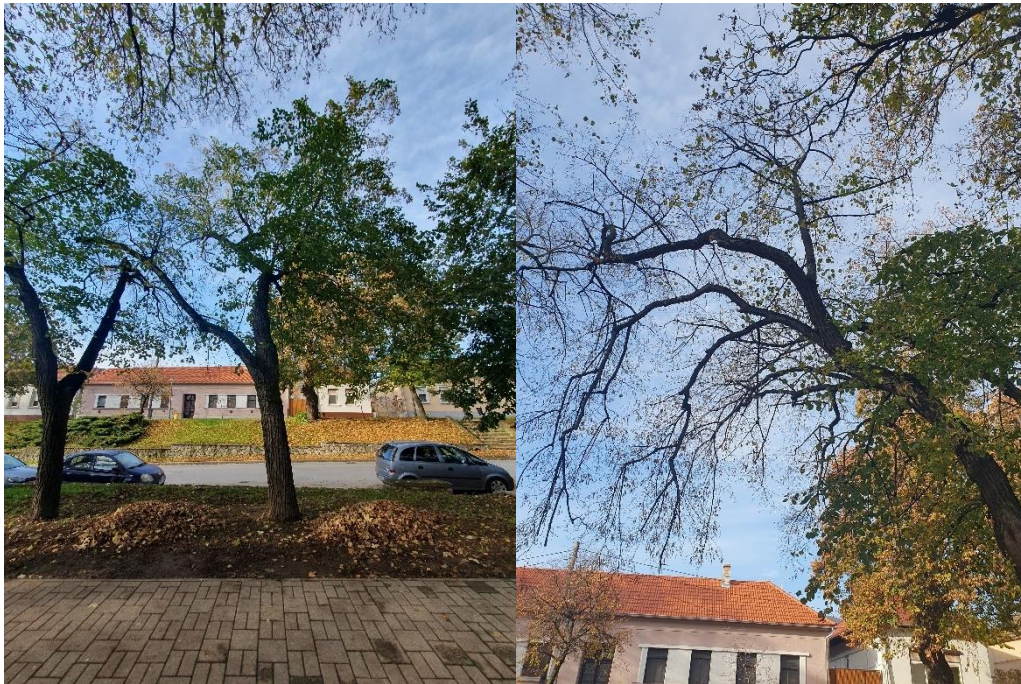
- odvasodás
- villás elágazás
- korona féloldalas, száraz ágak, száraz vázágak, odvas vázág

14.ábra- 15.ábra: Villás elágazás, száraz vázág (saját fénykép, 2023. november)

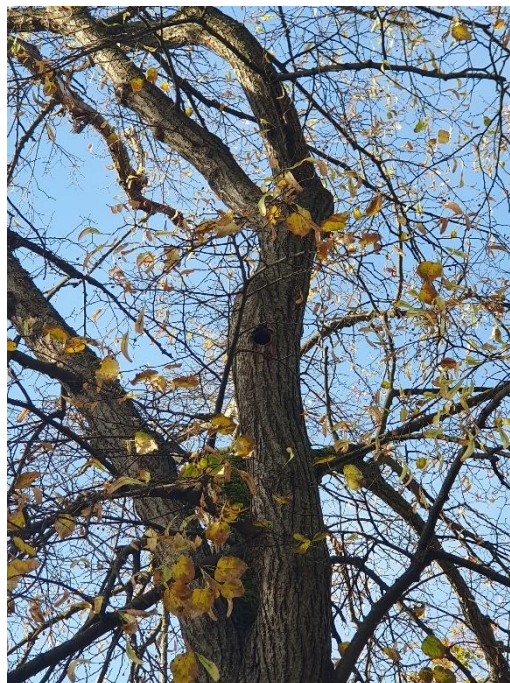
16.ábra: Vázágon odú (saját fénykép, 2023. november)

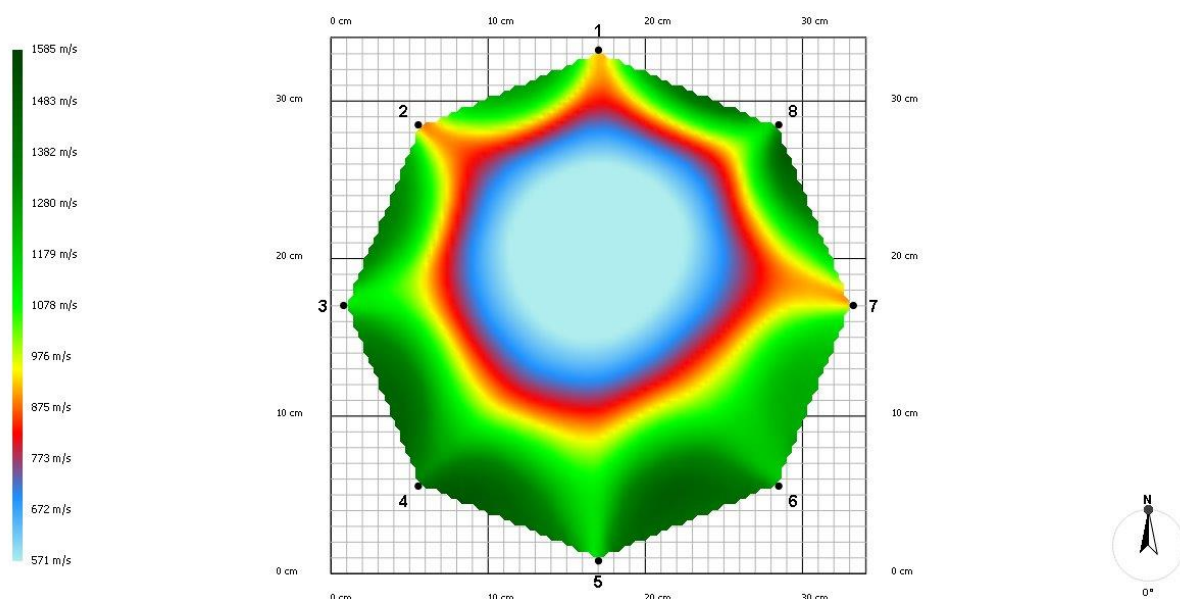
18.ábra: 11.számú Tilia cordata képe, 51%-os korhadási területtel, extrém kockázati értékeléssel (saját mérés):

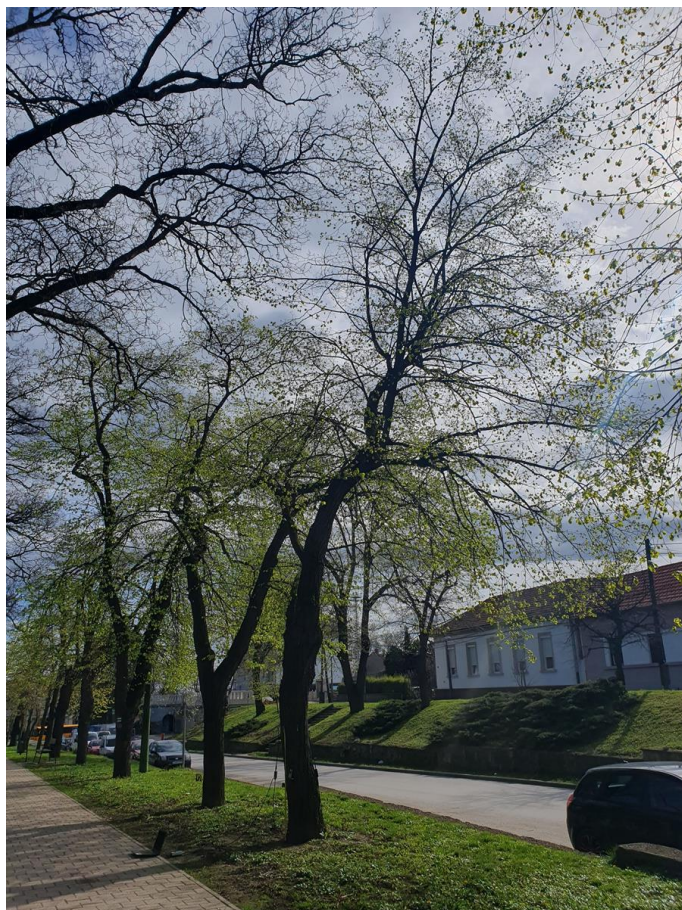
19.ábra: 11.számú Tilia cordata képe (saját fénykép, 2024. március)

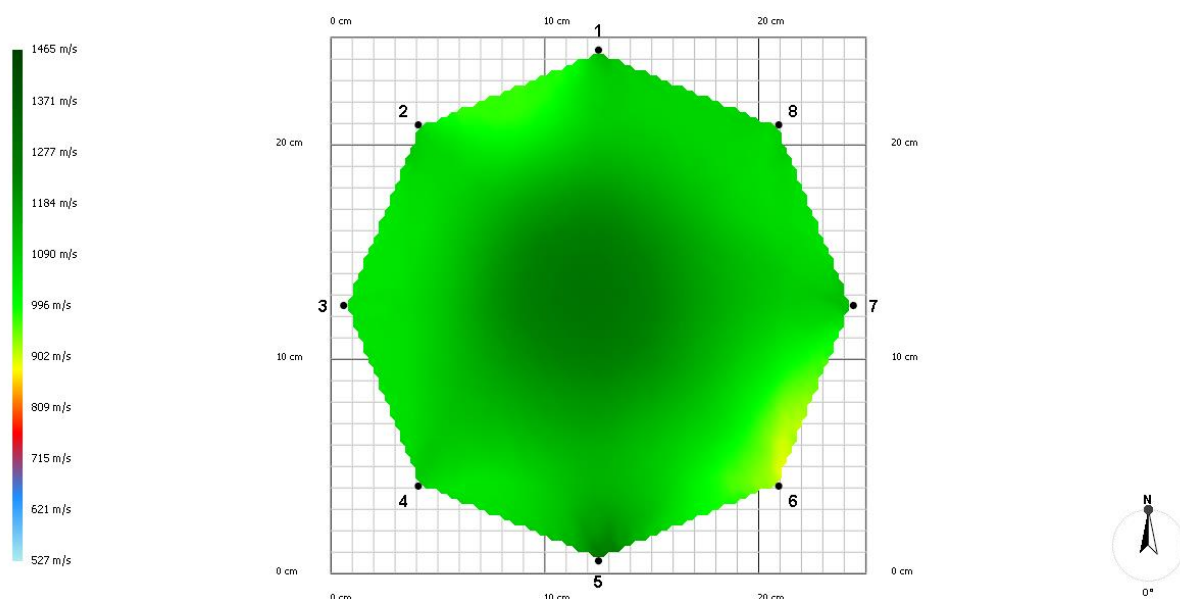
20.ábra: 26.számosságú Tilia platyphyllos képe, 0%-os korhadási területtel, alacsony kockázati értékeléssel (saját mérés):

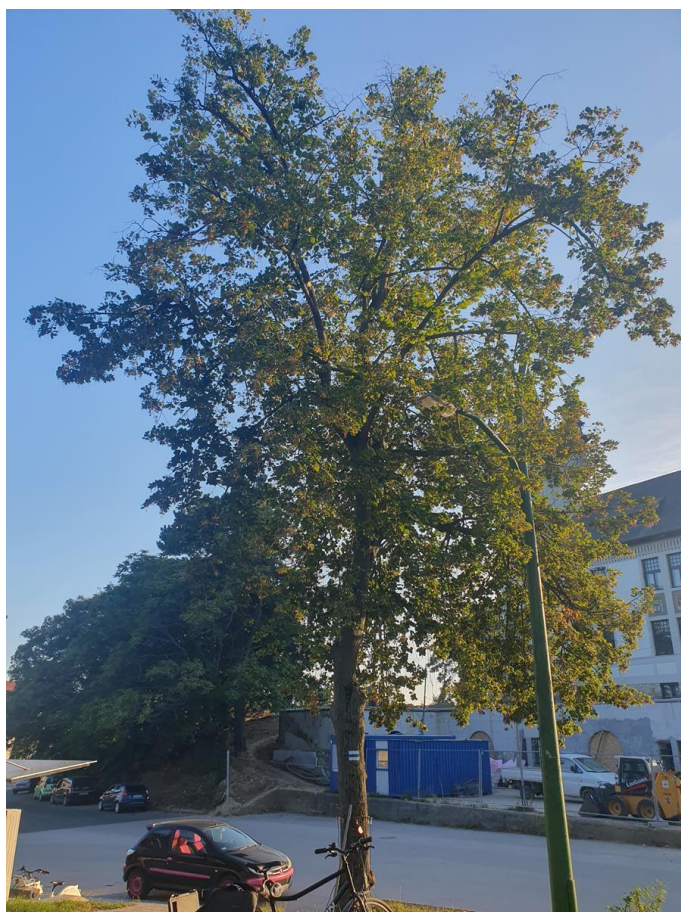
21.ábra: 26. számosságú Tilia platyphyllos képe (saját fénykép, 2024.március)
