SZAKDOLGOZAT

**A PÉCSI KÖZPONTI TEMETŐ IDŐS ACER PLATANOIDES FASORAINAK
REKONSTRUKCIÓS MUNKÁI**

Készítette: Pandur Károly

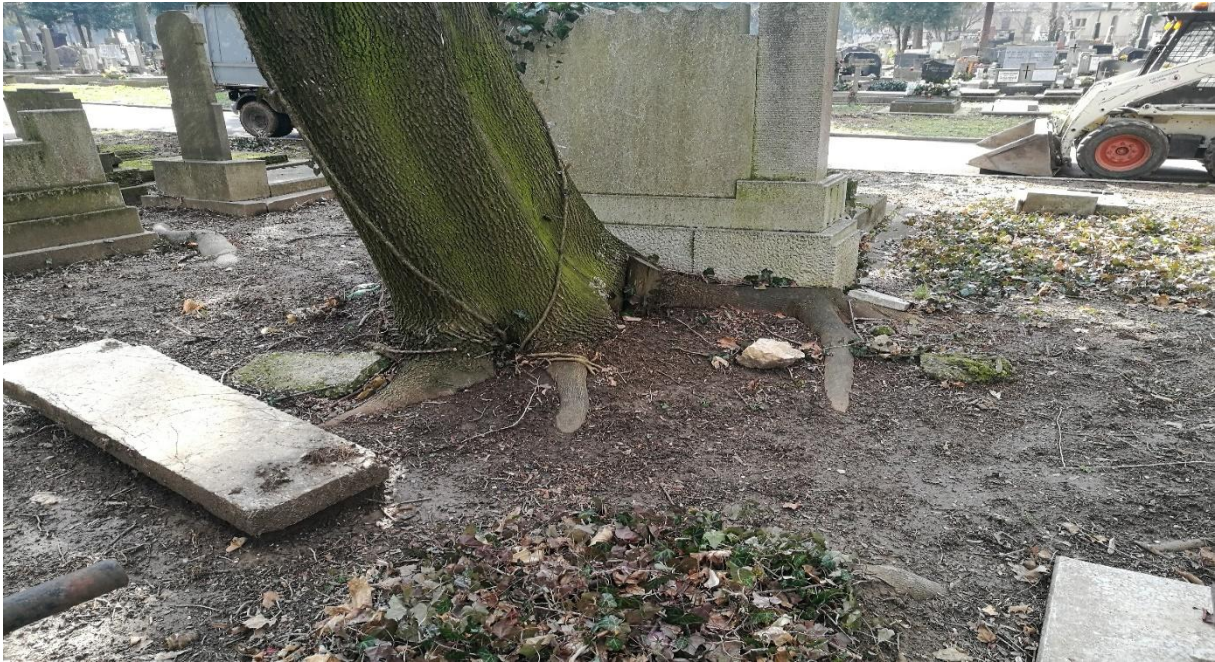
10. ábra: A sírok és sírhelyek között megnőtt korai juhar főgyökereinek növekedési iránya
(Forrás: saját felvétel, 2018)

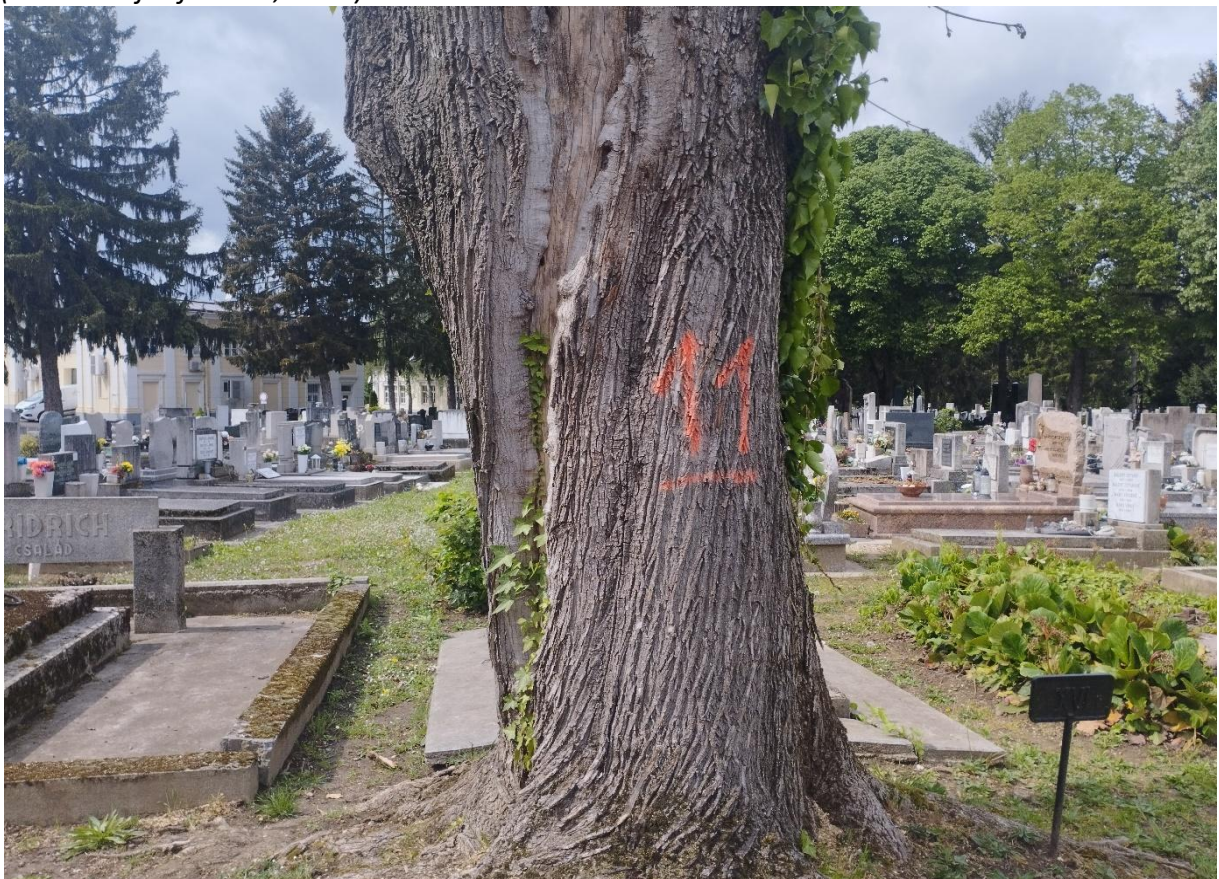
A csavart törzs - amennyiben egészséges - önmagában még nem egy súlyosabb problémát okozó rendellenesség, de szerkezete, rostlefutása eltér a normáltól, és ebből eredően statikáját is gyengébbé teszi.

11. ábra: Csavarodott *Acer platanoides* törzs
(Forrás: saját felvétel, 2024)

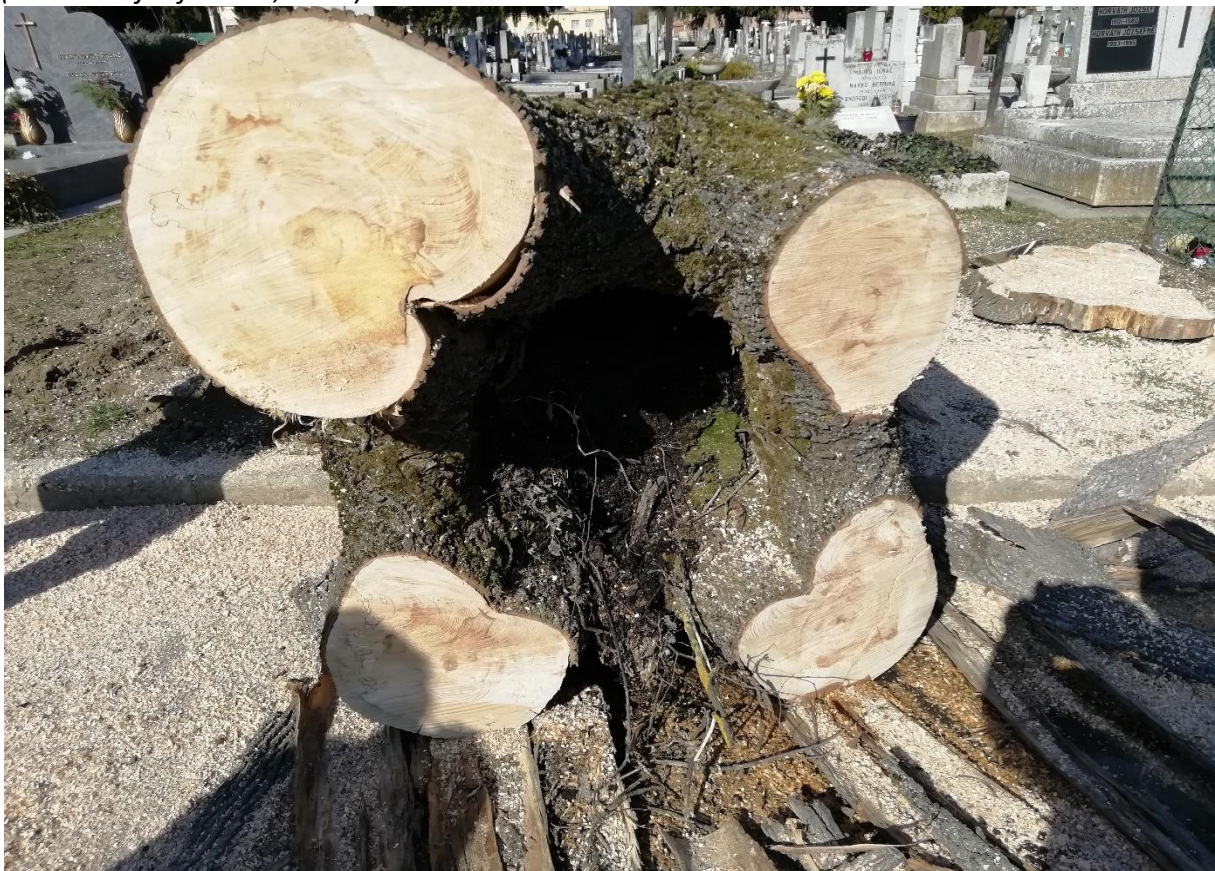
12. ábra: Tölcsér formájúra összenőtt *Acer platanoides* vázágak
(Forrás: saját felvétel, 2019)

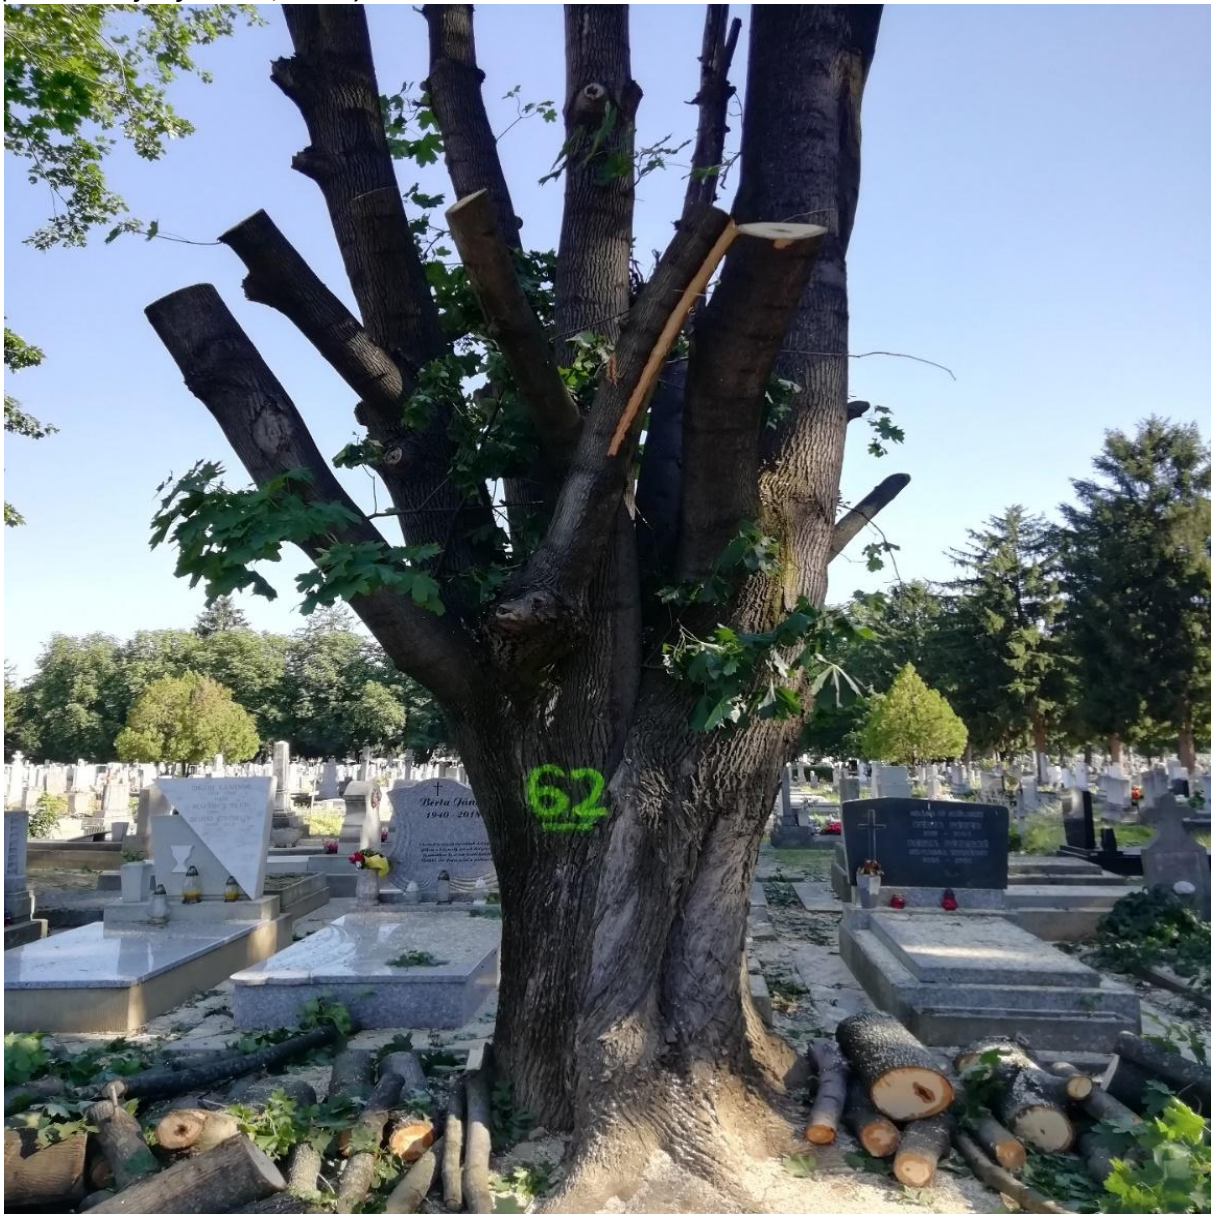
Az összes juharfa jellegzetes rendellenessége a terhelt koronaalap. Ez a szabálytalan koronanövekedési forma ráadásul nem csak a juharokra, hanem az idős *Aesculus*, és sajnos a sírkert fiatalabb *Tilia* fásoraira is jellemző.

A jelenséget valójában nem is tekinthetjük rendhagyónak, mert a város fáinak legnagyobb része is hasonló alakíságot mutat. Az akkori telepítési korszakban valószínűleg egy új kertészeti eljárást kívántak bevezetni, aminek káros öröksége a már fiatalabb fákon is látható. Az indító metszés elmaradása miatt, vagy a szakszerűtlen alakító metszés eredményeképp az egy pontból kifejlődött korona-elágazás roppantul megterheli a koronaalapot (13. ábra).

13. ábra: Terhelt *Acer platanoides* koronaalap
(Forrás: saját felvétel, 2019)

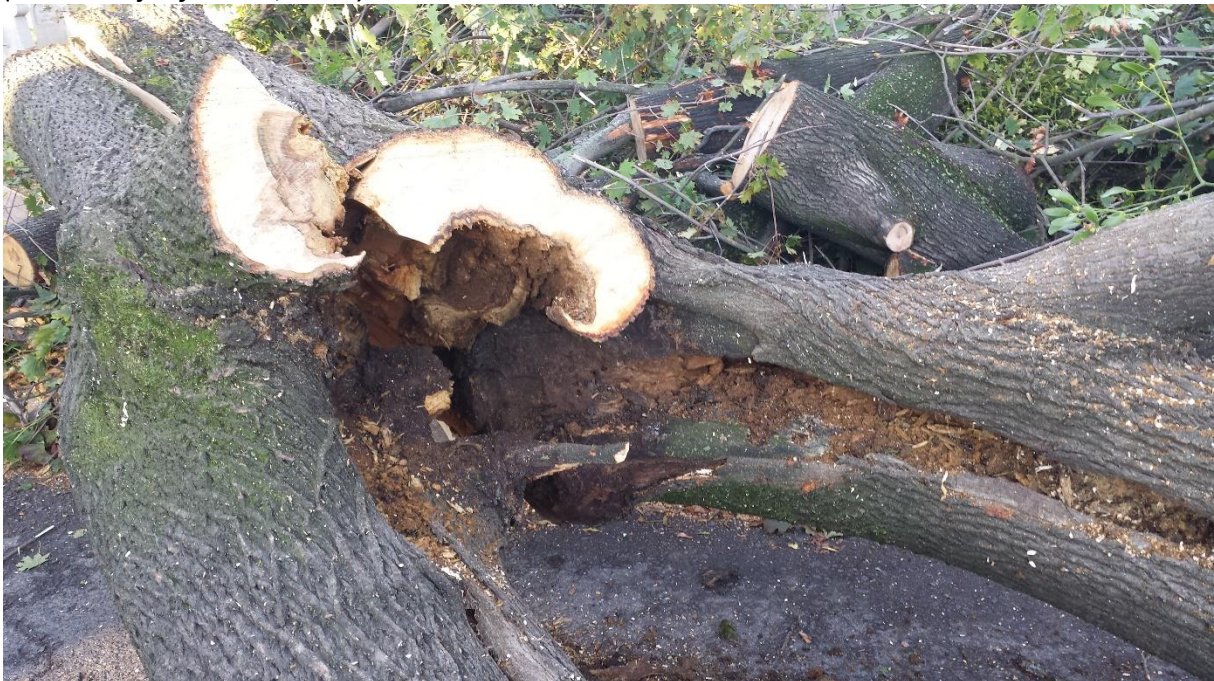
A juharok további jellegzetes rendellenessége a terhelt koronaalappal szinte mindig együtt járó vízszák kialakulása. A 2-4 vázág összenőtt kihajtási pontjai tölcészerűen összegyűjtve a csapadékvizet idővel elindították a koronaalap törzs felé, és a vázágak csúcs felé történő korhadási folyamatát, amely aztán az alap hasadásával is járt. Nem egy esetben, a vízszákba került mag ott kihajtott, és a kis facsemete a növekedése során csak tovább rontott a helyzeten. A vastag és nagy magasságú vázágak miatt a koronaalap betegségei igen súlyosak, és életveszélyessé teszik a fát a korona könnyítése nélkül (14. ábra).

14. ábra: Korhadt *Acer platanoides* koronaalap és vázágak
(Forrás: saját felvétel, 2016)

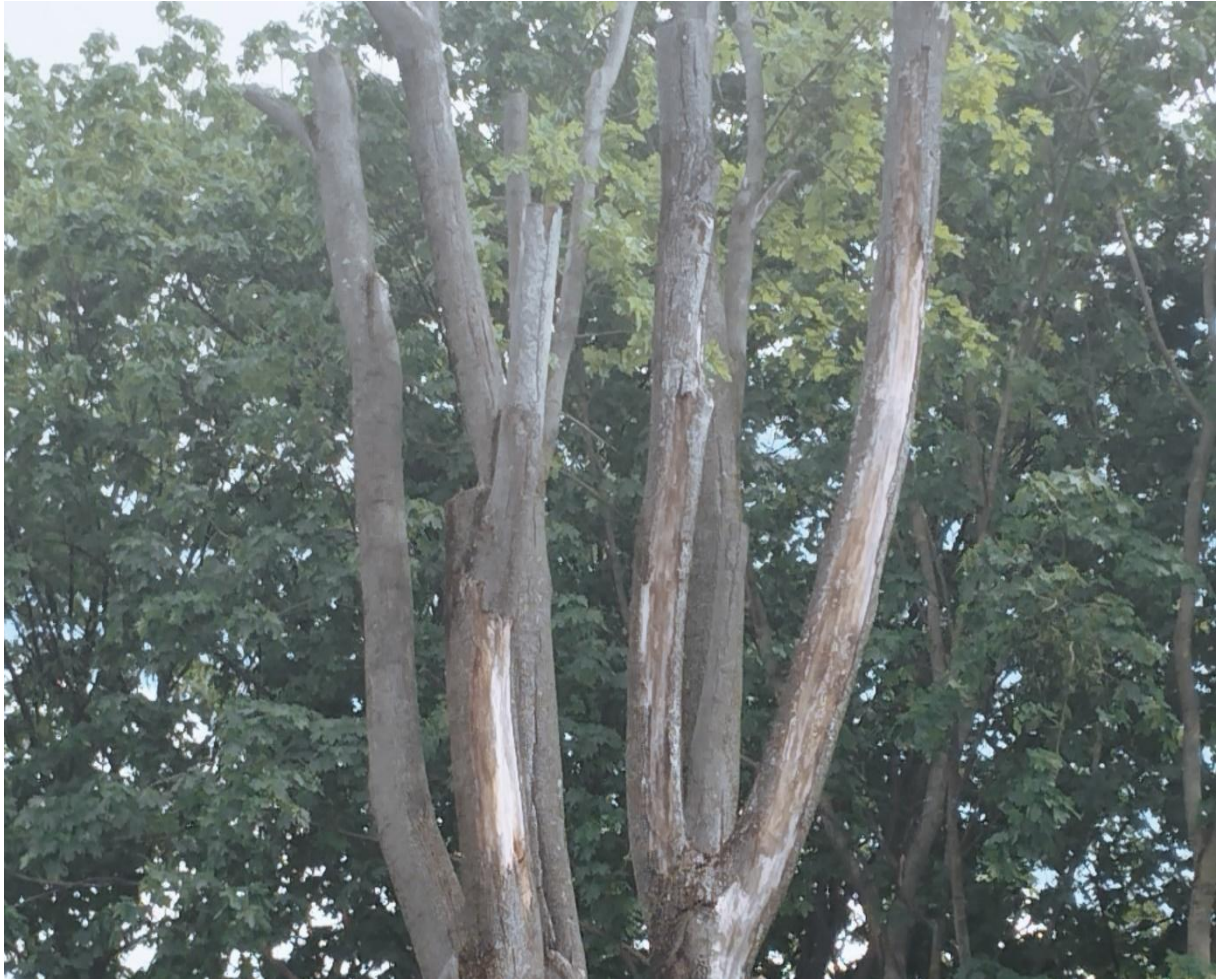
Ugyan a fakivágások és a kezelések utáni és közbeni rendellenességgé vált, de ide sorolnám az ifjítási szándékkal visszavágott koronájú fasorok jellegzetessé vált hibáját, a héjazást is (15. ábra).

15. ábra: Héjazást szenvedett *Acer platanooides* vágái
(Forrás: saját felvétel, 2024)

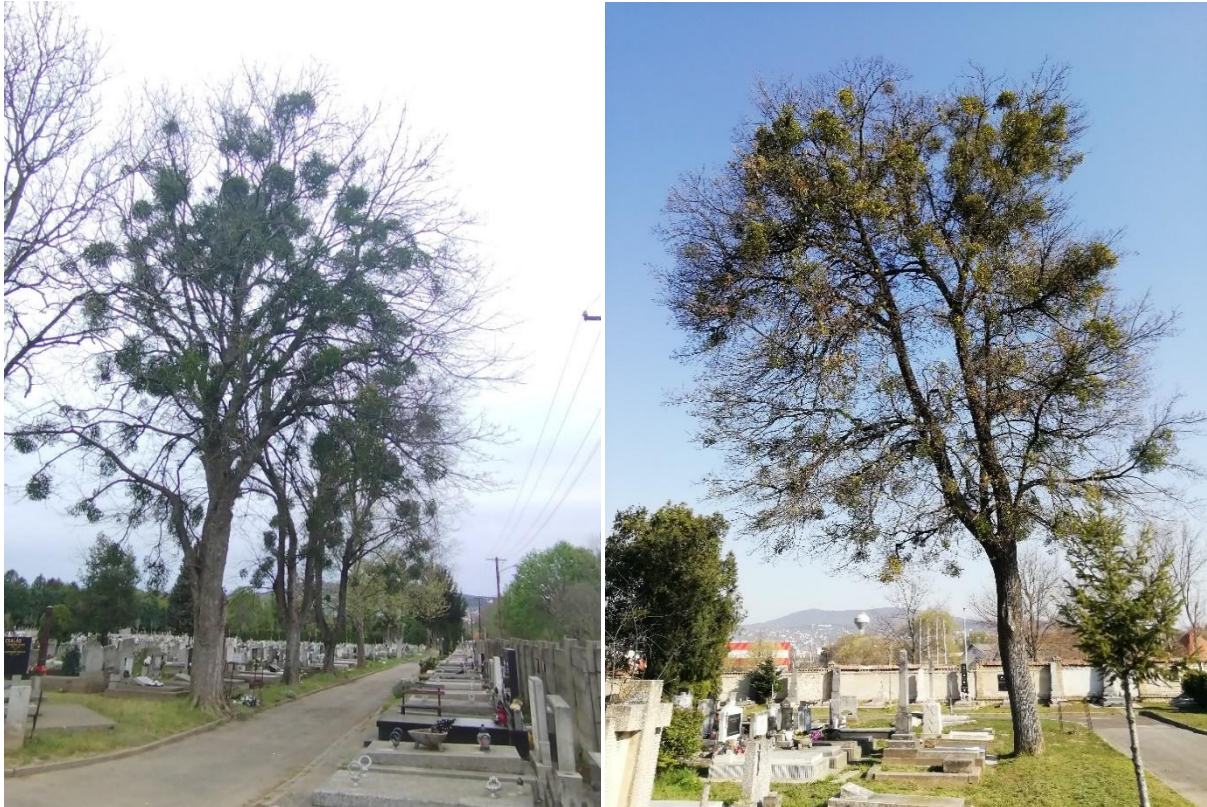
A sírkert összes juharfájának jellegzetes lombkorona rendellenessége a lombzat egészséges növekedését és működését akadályozó *Viscum album* nagy tömegű telepei (16. ábra). Az élősködő növények nagyban hozzájárultak az amúgy is gyenge vitalitású fák elpusztulásához. A fagyöngyöt többnyire a varjak terjesztik az ürülékükbe ragadt terméssel. A temető sajnos fertőző gócpontjává vált a városi fáknek is.

16. ábra: Fagyönggyel fertőzött *Acer platanoides* koronák
(Forrás: saját felvétel, 2024)

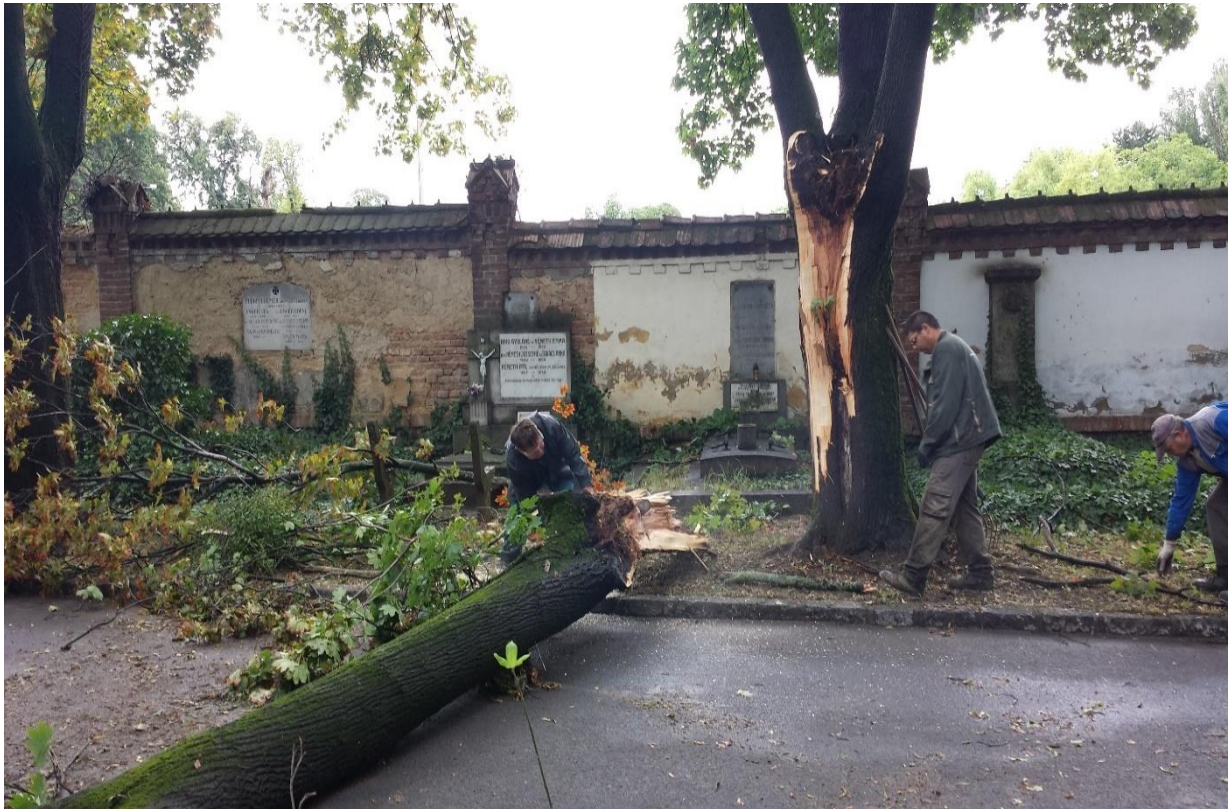
17. ábra: Vihar során lehasadt *Acer platanoides* vázág
(Forrás: saját felvétel, 2016)

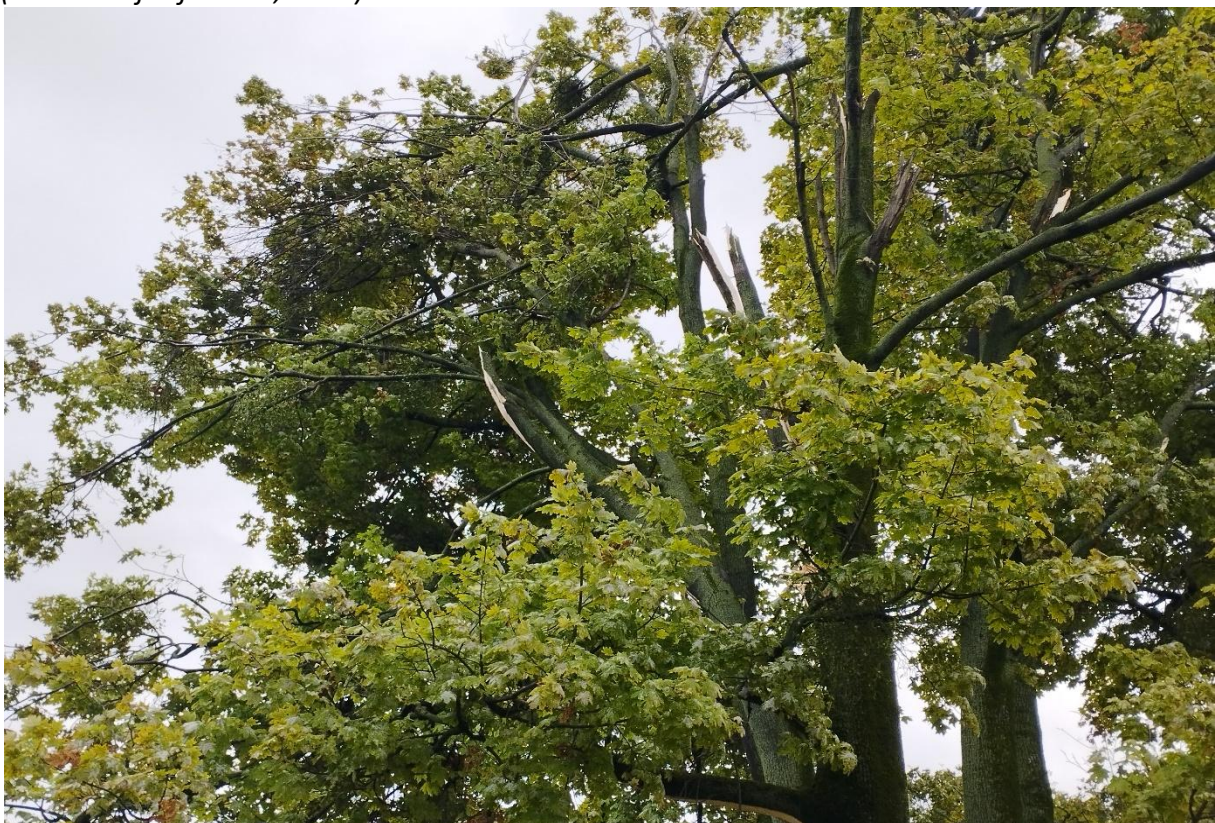
18. ábra: Vihar okozta koronatörés korai juharon
(Forrás: saját felvétel, 2023)

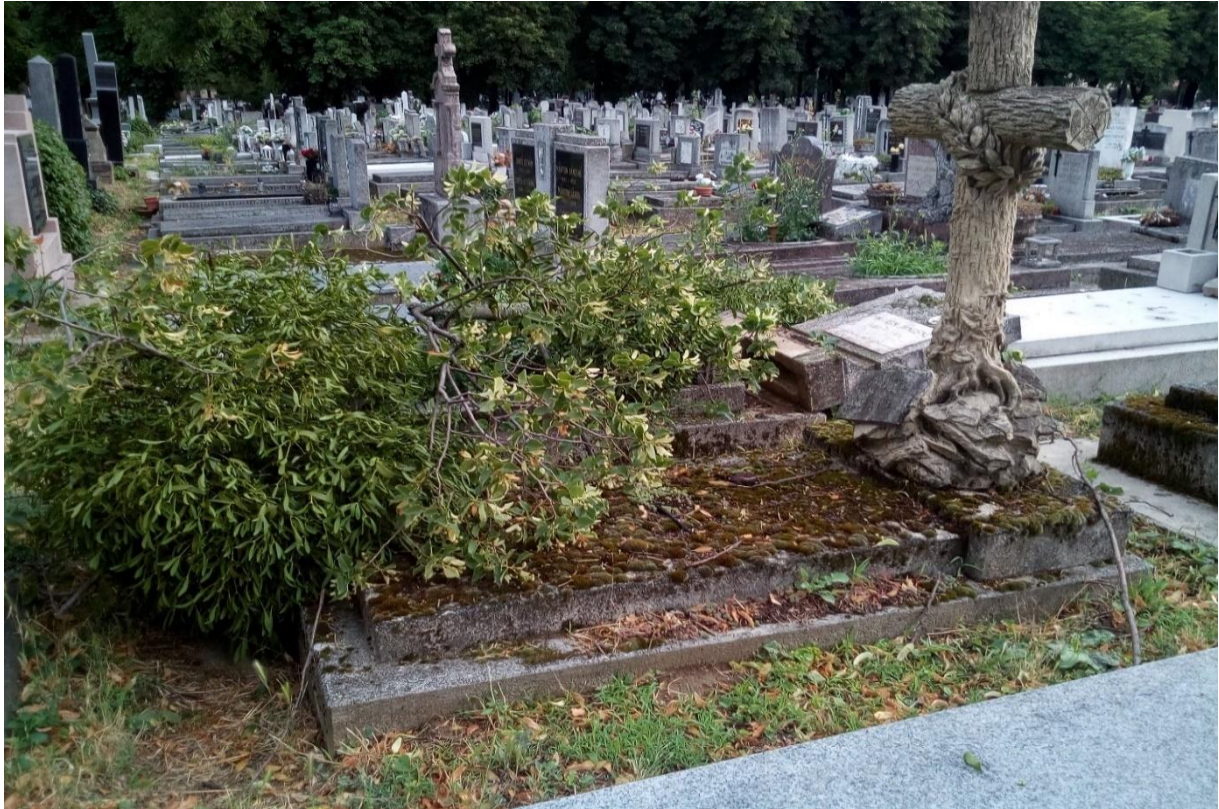
19. ábra: Fagyöngytelepek súlya miatt letört *Acer platanoides* ág
(Forrás: saját felvétel, 2017)

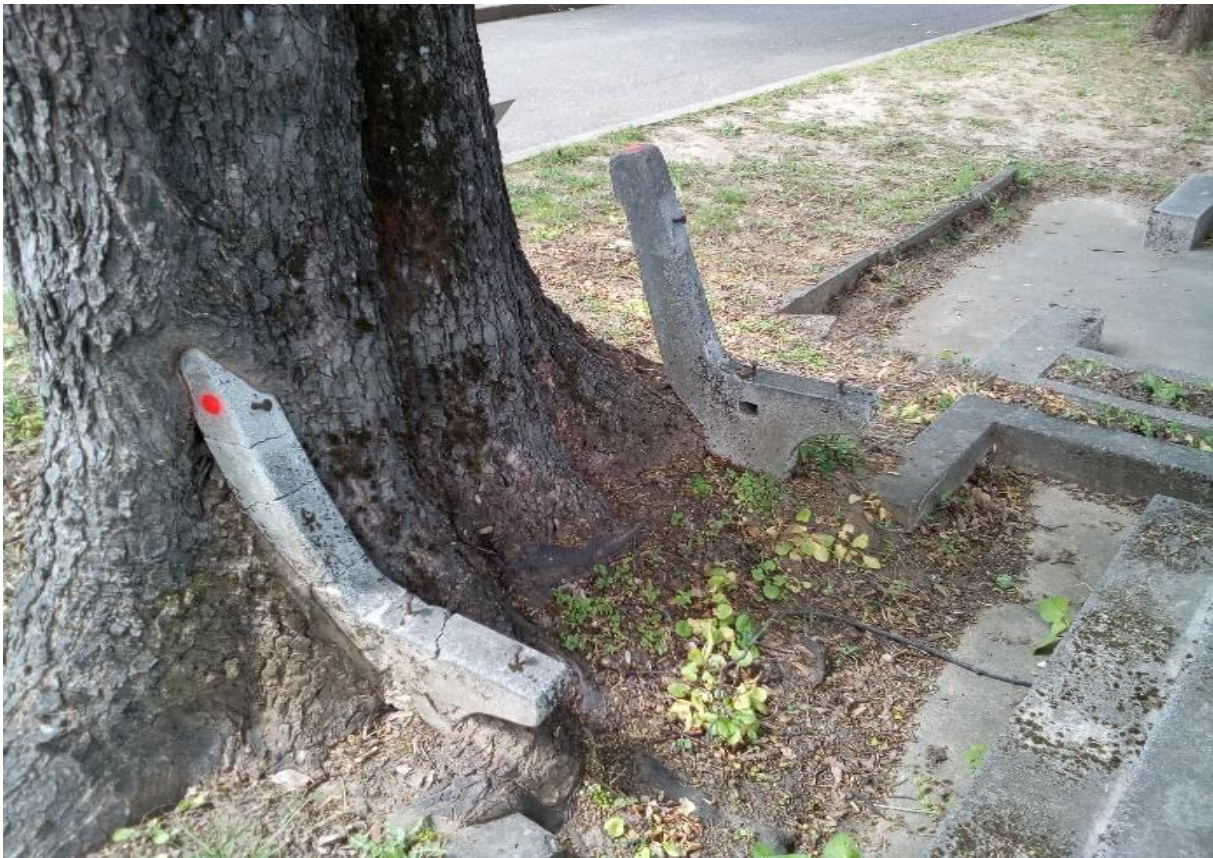
20. ábra: *Acer platanoides* által körbenőtt padláb
(Forrás: saját felvétel, 2017)

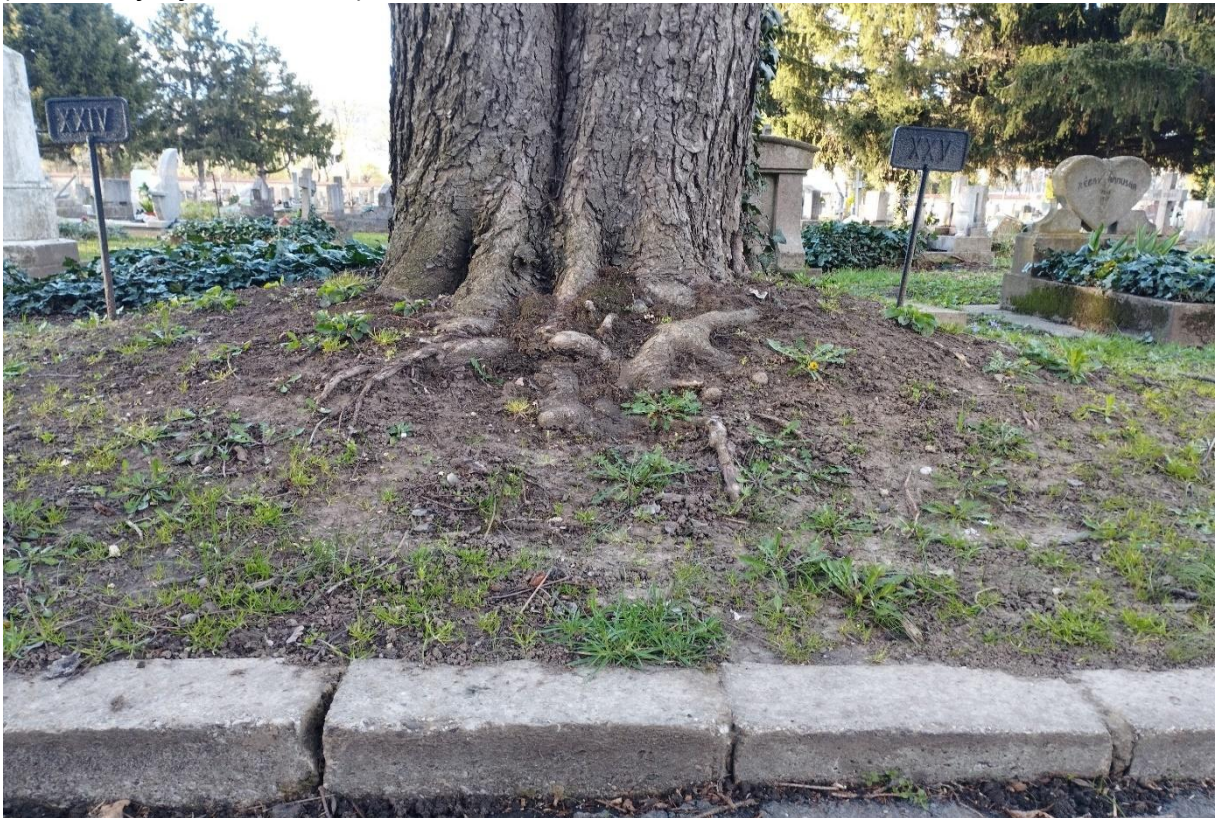
21. ábra: Feltöltött *Aesculus hippocastanum* gyökérnyak
(Forrás: saját felvétel, 2024)

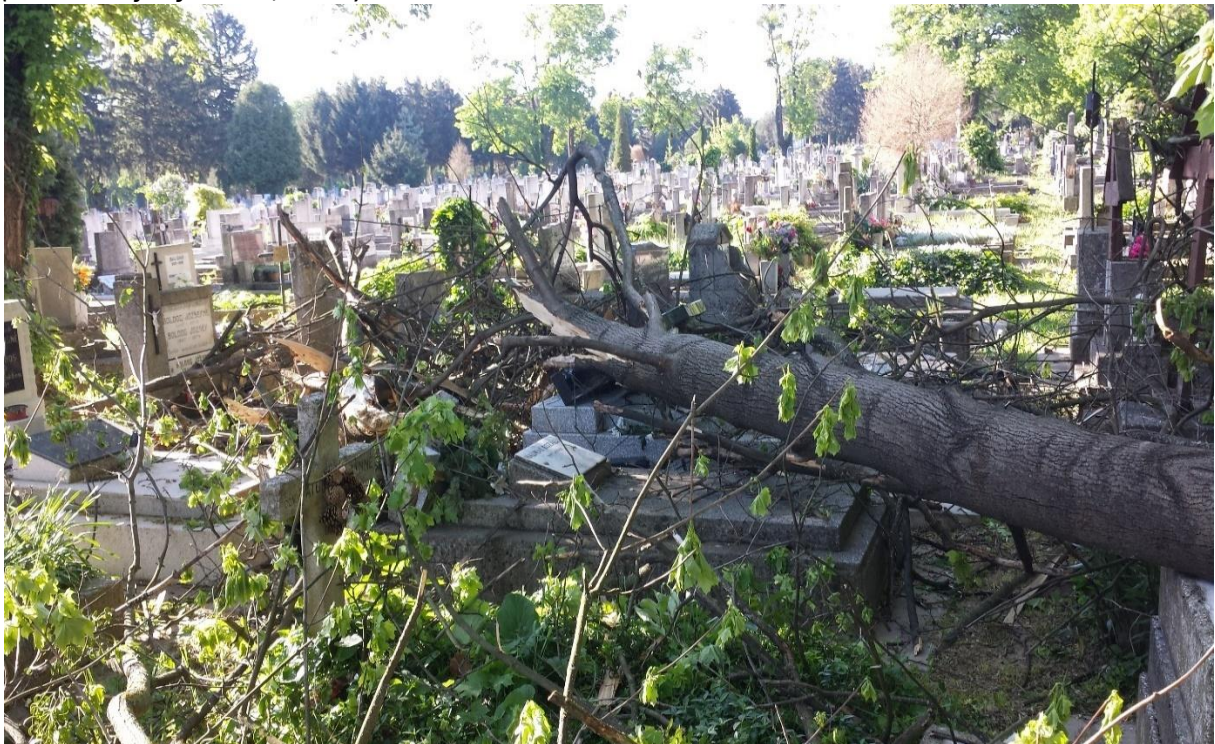
22. ábra: Vihar miatt *Acer platanoides* által okozott kár
(Forrás: saját felvétel, 2016)

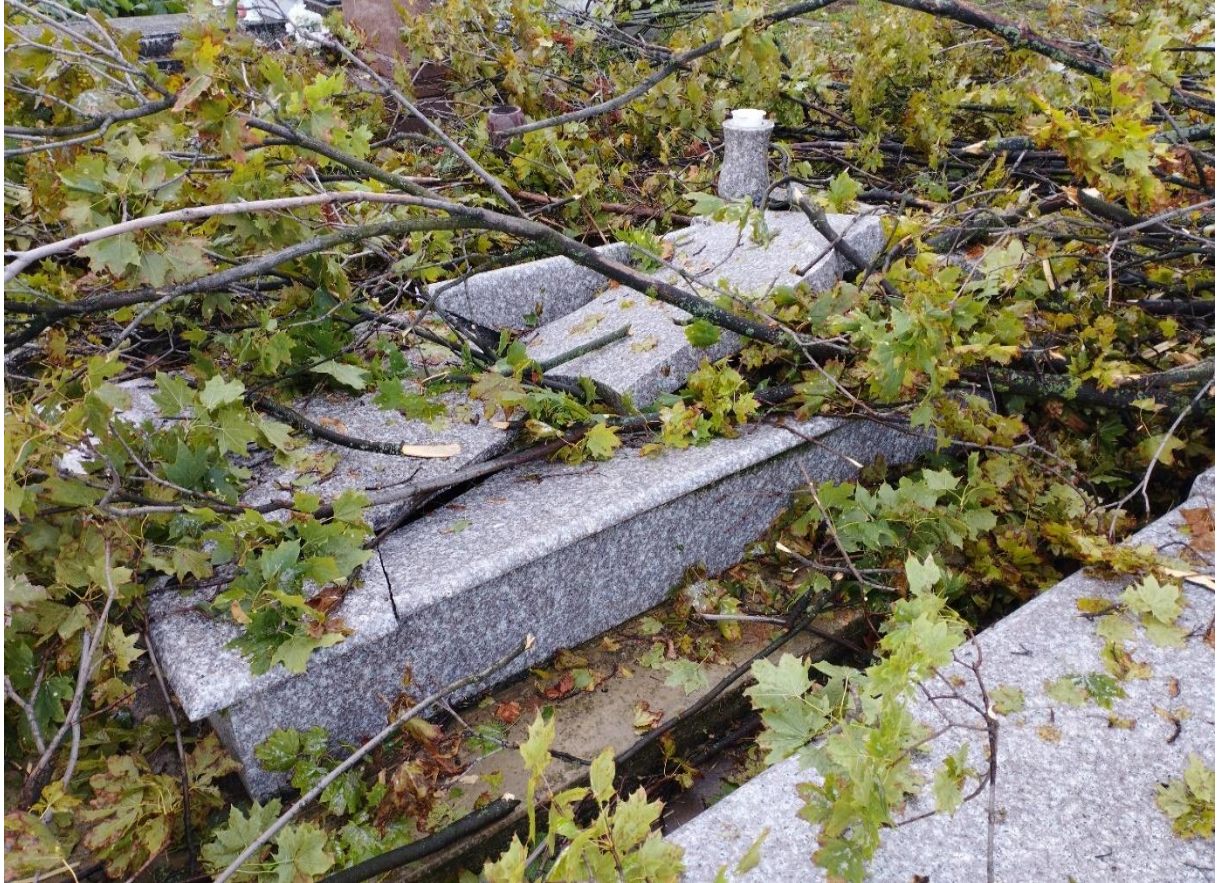
23. ábra: Vihar miatt *Acer platanoides* által okozott kár
(Forrás: saját felvétel, 2023)

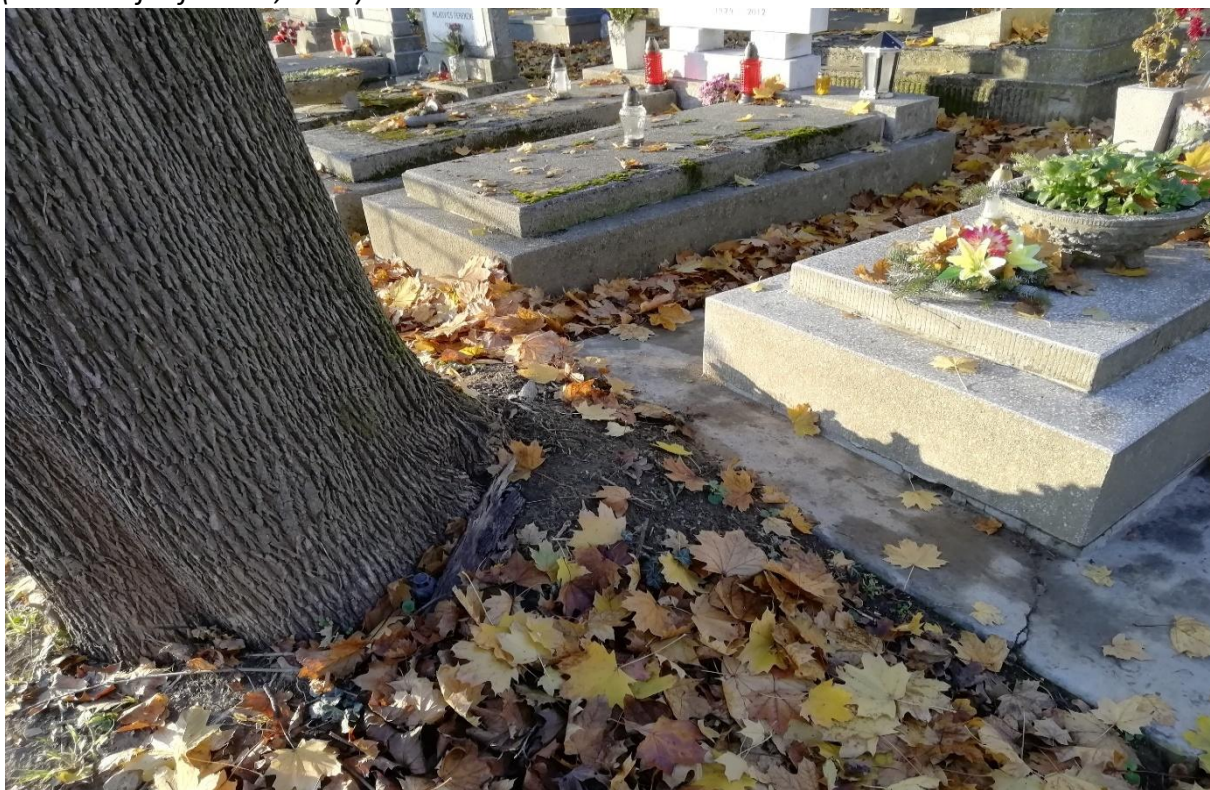
De a fák nemcsak a viharok, hanem a növekedésük során is okozhatnak károkat. A gyökérzetük terjeszkedésével és gyökérszakuk vastagodásával megemelik a közelükben lévő síremlékeket vagy az azt körülvevő járdákat. Az építmények ettől el is törhetnek, kedvezőbb esetben csak megdőlnék vagy elmozdulnak (24. és 25. ábrák).

24. ábra: *Acer platanoides* gyökérzete által megemelt síremlék és járdatörés
(Forrás: saját felvétel, 2020)

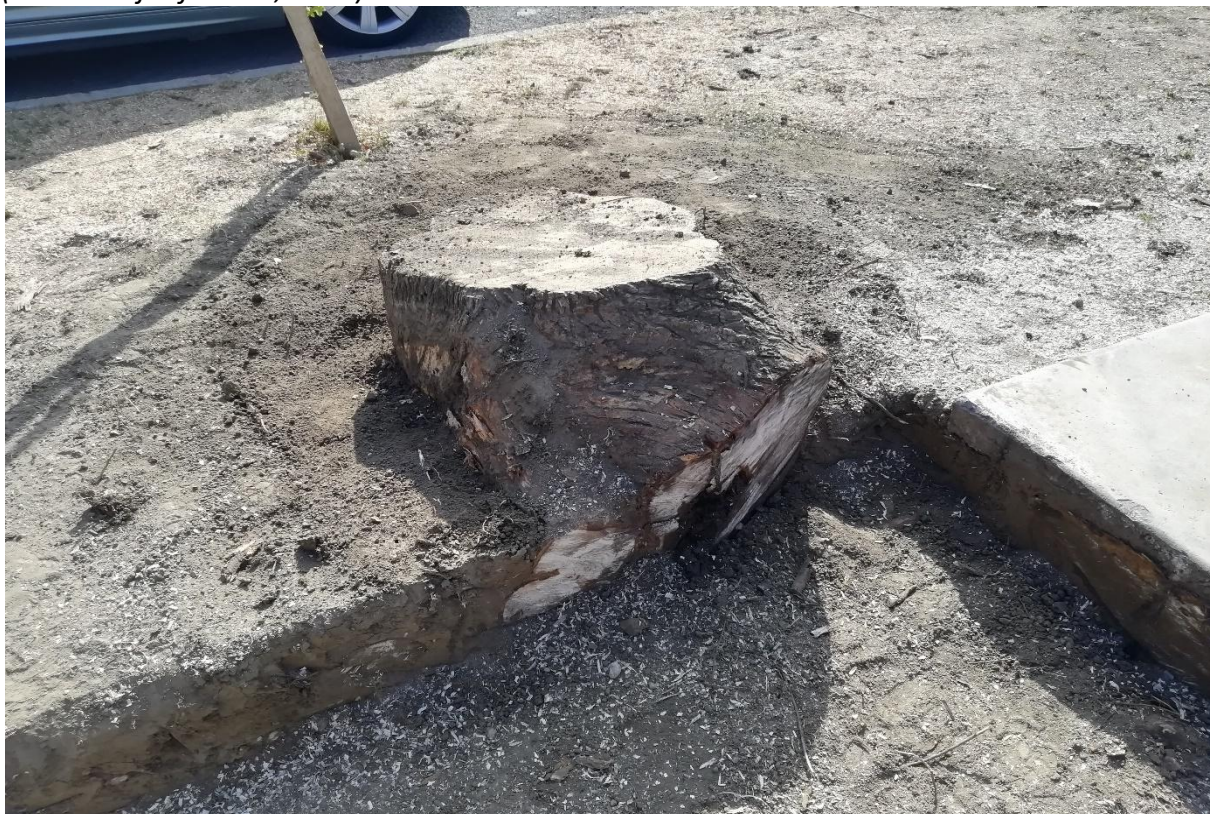
25. ábra: A kárt okozó *Acer platanoides* tuskója (kivágási ideje 2021)
(Forrás: saját felvétel, 2021)

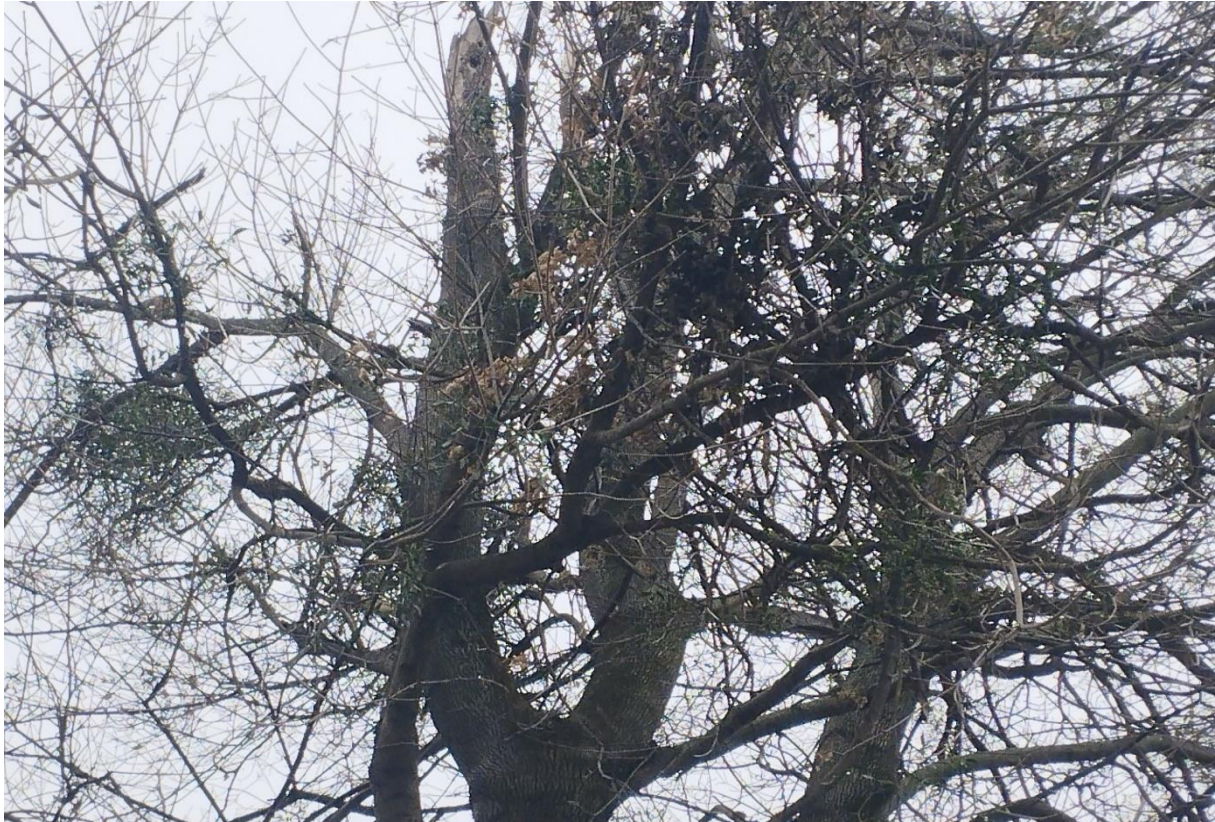
28 ábra: Rendkívül elhanyagolt, böhöncösödő *Acer platanoides* korona
(Forrás: saját felvétel, 2024)

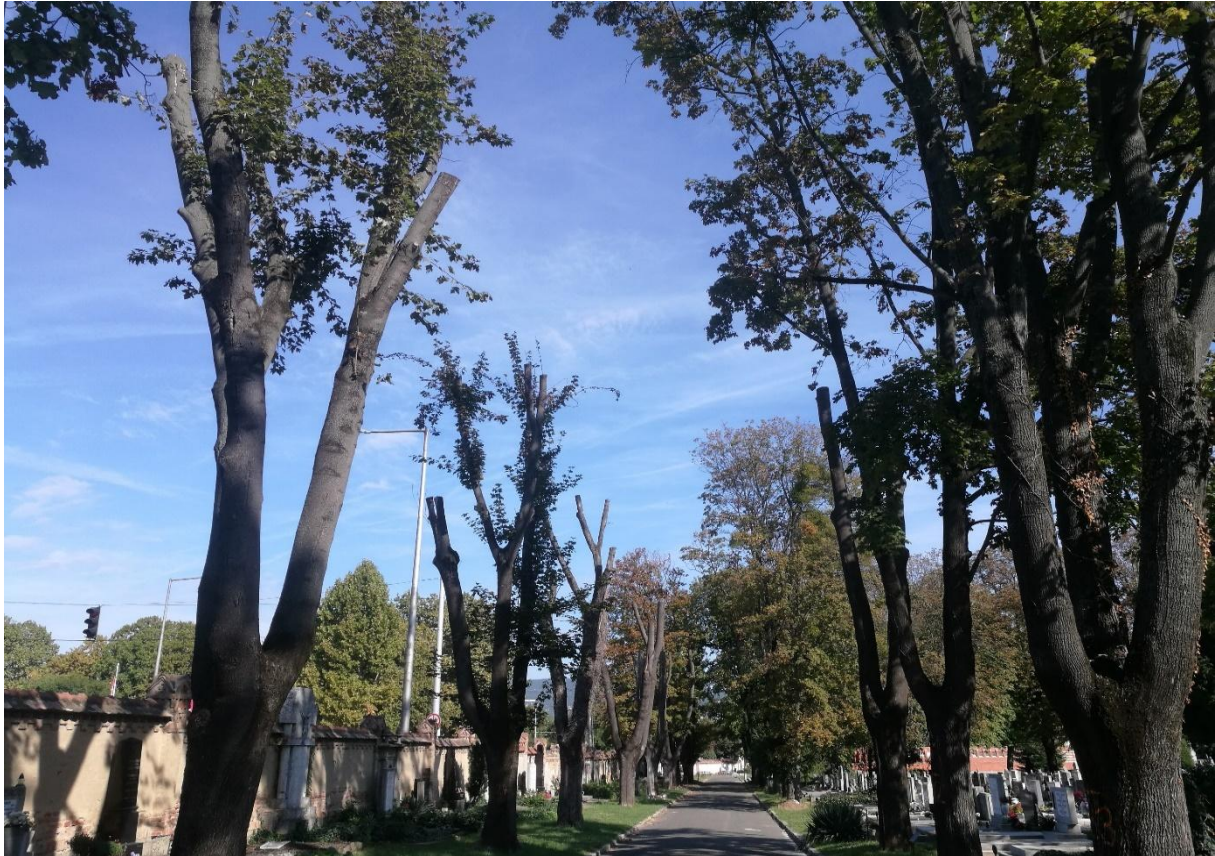
35. ábra: A Siklósi főúttal párhuzamos, árnyék nélkül maradt visszavágott juhar fasor
(*Forrás: saját felvétel, 2018*)
