# **SZAKDOLGOZAT**

**Müller Ernő**

**2024**

**A pécsi Malomvölgyi parkerdő kanadai nyár (*Populus x canadensis*) csoportjának teljeskörű vizsgálata**

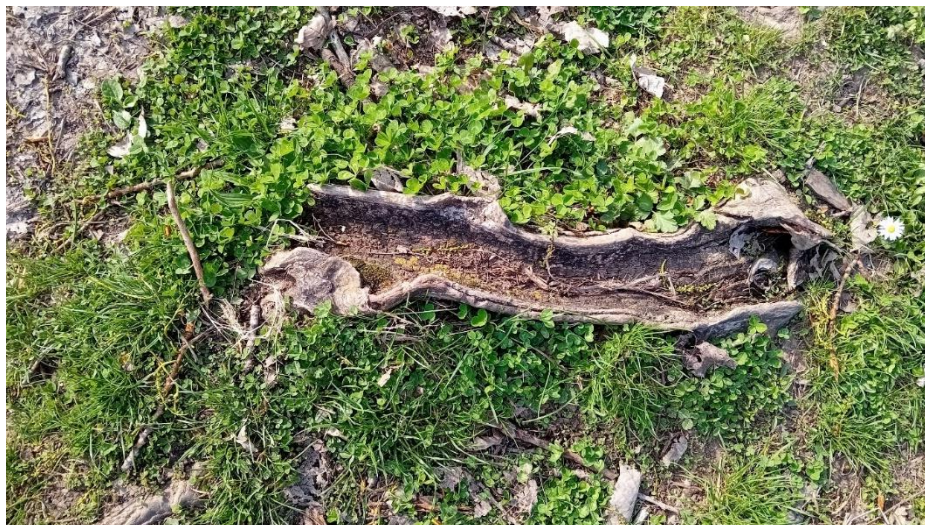
A tóparti „plázs”, a kialakított horgászhelyek és pihenőpadok sok horgászt és kirándulót vonzanak a környékre, akik taposásukkal talajtömörödést idéznek el. A tömörödés levegőtlené teszi a talajt, ezért a gyökerek, hogy oxigénhez jussanak megindulnak a felszín felé (aerotropizmus). A felszínre került gyökerek könnyen megsérülnek a kaszálás vagy egyéb tevékenység során. Ha a sérülés nem tud begyógyulni, mert folyamatos a károsítás, végső soron gombák támadják meg. A leggyakrabban előforduló gyökér rendellenességeket tartalmazza az alábbi diagram (9-10.ábra).

10.ábra: Vályús bekorhadás egy felszíni gyökéren (saját felvétel, 2024)

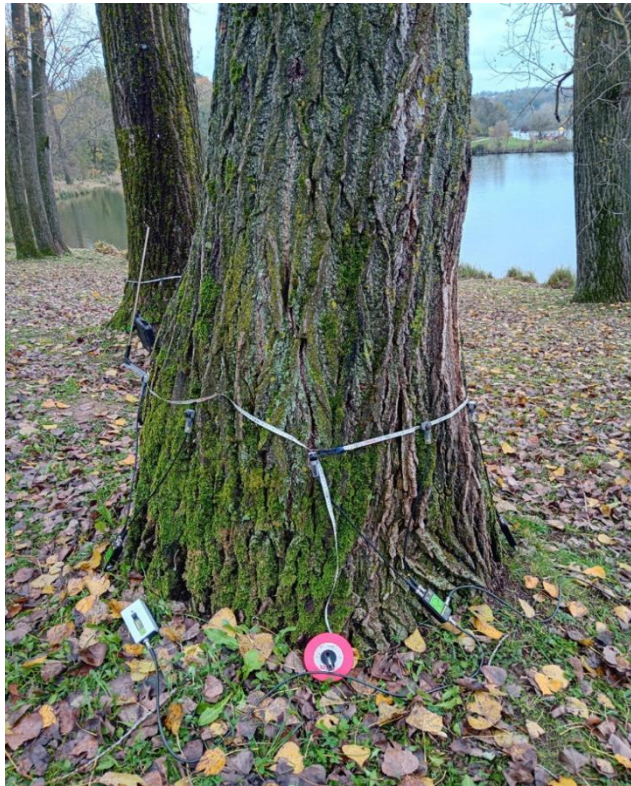
A gyökérnyak a fa sérülésnek leginkább kitett része és az itt kialakult károsodásoknak végzetes következményei lehetnek a fa életére. Szerencsére súlyos, szabad szemmel is látható elváltozásokat nem találtunk (11.ábra.) A leggyakrabban előforduló figyelmeztető jel a gomba termőtest volt, ami már azt jelzi, hogy a gomba fonalaival átszötte a fatestet. Egy esetben találtunk palackos megvastagodást, ami arra utal, hogy a geszt már korhadt, csökkent nyomószilárdságú és ezért a fa kívül próbálja pótolni, amit belül elvesztett (12.ábra).

12.ábra: A gyökérnyak palackos megvastagodása az 13252 számú fán  
(saját felvétel, 2023)

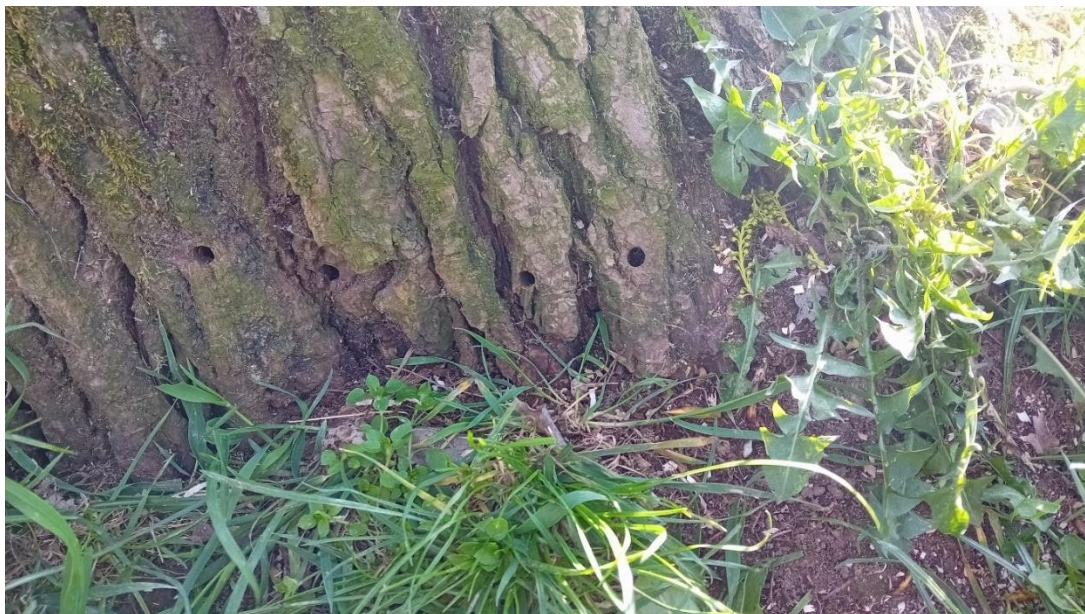
Az észak-nyugat felől érkező és a tó felett felgyorsuló szél akadálytalanul éri el a tó partján álló fákat és ágakat tör le róluk. Ezeknek a viharkároknak a nyomait megtaláltuk a faállomány nagyobb részén. A töből letört ágak helyén beindul a korhadás, a törzsön seb keletkezik, amiből baktérium nyálka csorog. A fa próbálja pótolni az elveszett asszimilációs felületet és megújuló hajtásokat (vízhajtásokat) növeszt. Ha a veszteség nagy mértékű és a pótlás sikertelen, a fa legyengül és másodlagos károsítók támadják meg. Cincérek, farontó bogarak imágóik által hagyott számtalan röpnylást találtunk. (13-14.ábra).

14.ábra: Rovar röpnyílások a 13257 számú fán (saját felvétel, 2024)

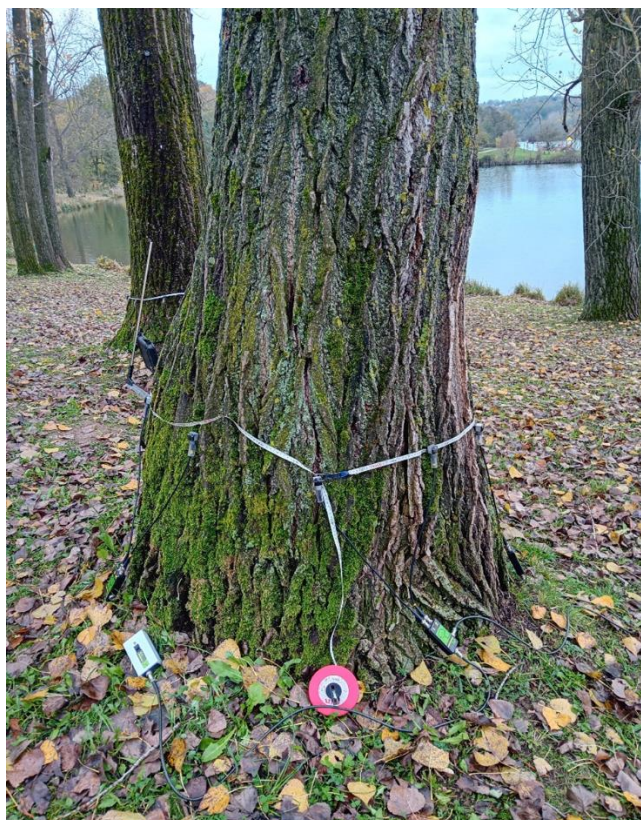
#### 13252-es számú fa

Ezen a fán a gyökérnyak palackos vastagodását figyelhetjük meg (17.ábra). Ez a rendellenesség arra utal, hogy előrehaladott korhadás indult meg a gyökérnyakban, ami gyökerek felől hatolt fel. Ahogy halad előre a korhadás a gesztben és csökken a szilárdság, úgy próbál kifelé építkezni a fa, hogy az állékonyságát megtartsa. A fakopp 3D vizsgálat igazolta a feltételezéseinket és 60 cm magasságban 64%-os korhadást mutatott (18.ábra). A nagymértékű korhadás ellenére a biztonsági faktor 129%, lett, amit megmagyaráz a száz négyzetméternél kisebb lombkorona és az a tény, hogy a törzs statikailag egy zártfalú csőnek tekinthető.

17.ábra: A gyökérnyak palackos vastagodása (saját felvétel, 2023)

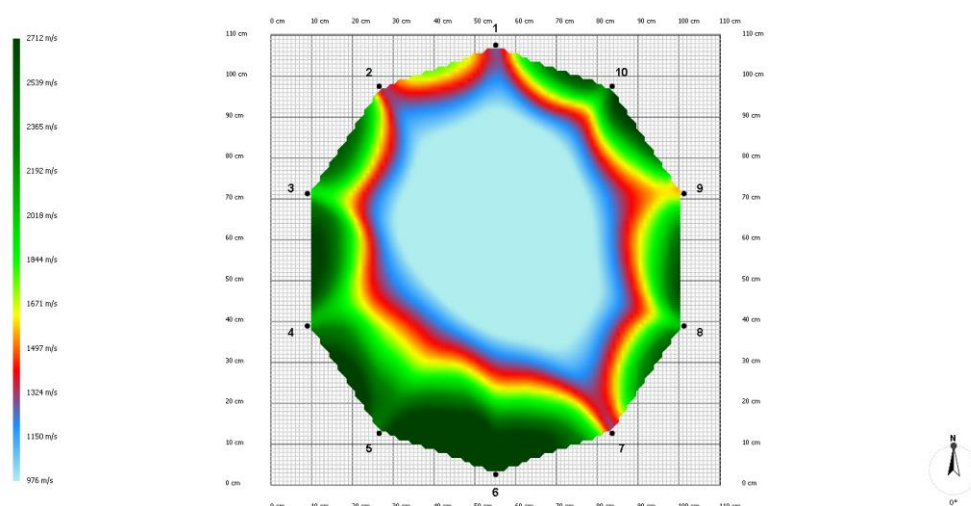
18.ábra: A korhadás mértéke meghaladta a 60%-ot (ArborSonic3D kép)

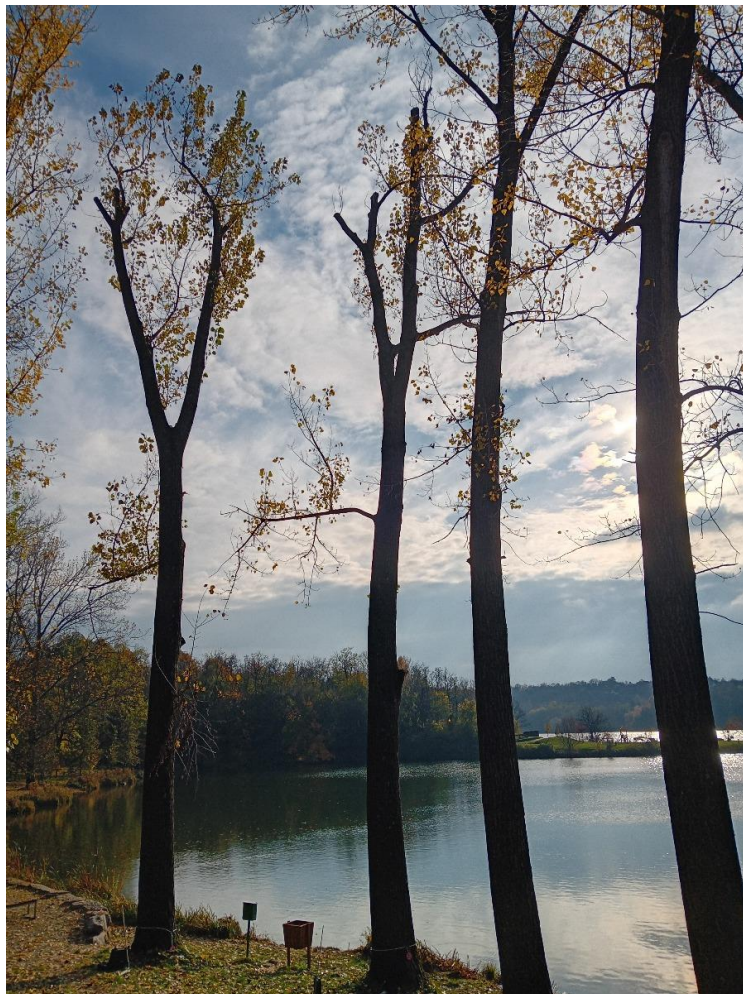
### 13259 és 13260 számú fák

Ezeknél a fáknál, mind a törzs, mind a gyökér biztonsági faktora magas értéket mutatott és ezekkel az eredményekkel kiemelkednek a többi vizsgált fa közül. Ezeknek az eredményeknek az a magyarázata, hogy mindkét fát korábban csonkolták és így a csökkent lombkoronafelület ( $54.3\text{m}^2$  és  $55\text{ m}^2$ ) nem ad elég felületet a szélnek nagymértékű forgatónyomaték kifejtésére (19. ábra).

19.ábra: Csonkolt fák (saját felvétel, 2023)

- A koronaterület mérete nagymértékben befolyásolja a fa állékonyságát. Ez jól mérhető és kimutatható az 13259 és 13260 számú fák esetében, ahol korábban lombkorona csonkolást hajtottak végre.

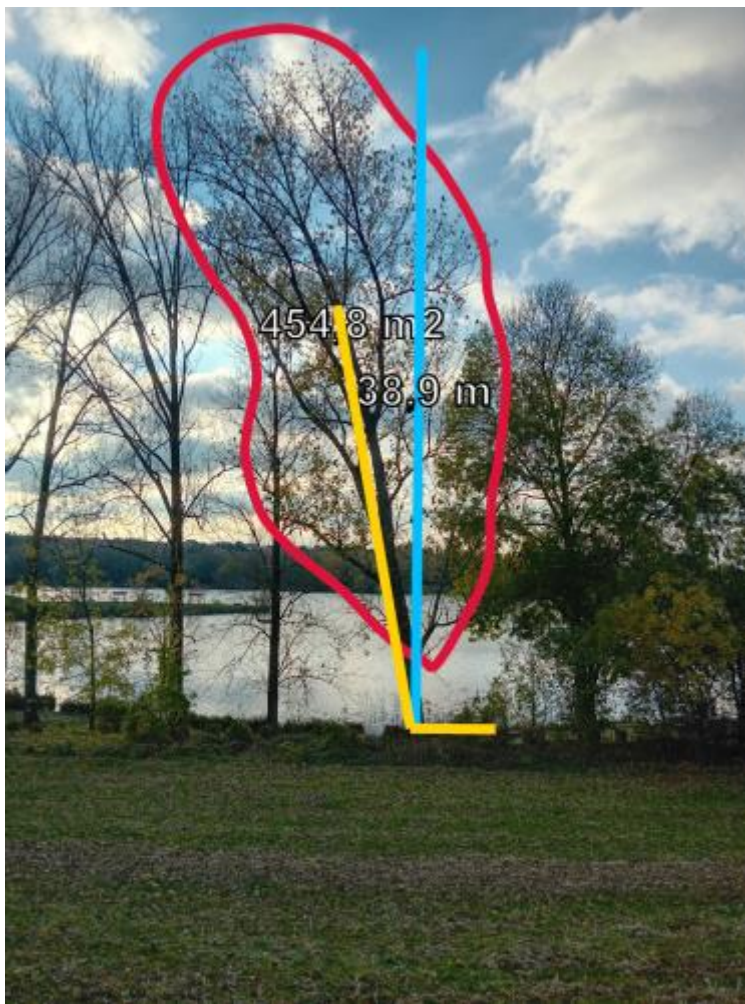
### 13265-ös számú fa

Ennek a fának a legrosszabb a törzs törési biztonsági tényezője (SF 22%) és a gyökérvizsgálati mérés is a negyedik legrosszabb a 22 fa közül (0,79 és 0,97). Az extrém törési kockázat egyik oka az, hogy 12%-os korhadást találtunk 80 centiméter magasságban; a rossz gyökér biztonsági faktorok egyik oka pedig, hogy a gyökerek korhadása előrehaladott mértékű,

amit gomba termőtestek jelenléte is igazol a felszíni gyökereken. Azonban mindkét biztonsági faktort értékét rontja az a tény, hogy a lobkorona területe több mint  $400 \text{ m}^2$ . A fa közel 40 méteres magasságával kiemelkedik a környezetéből, ráadásul extrém külponthoz is, az uralkodó széliránnyal ellentétes oldalra hajlik (20.ábra).

20.ábra: koronaterület, magasság és dőlés (ArborSonic3D kép)

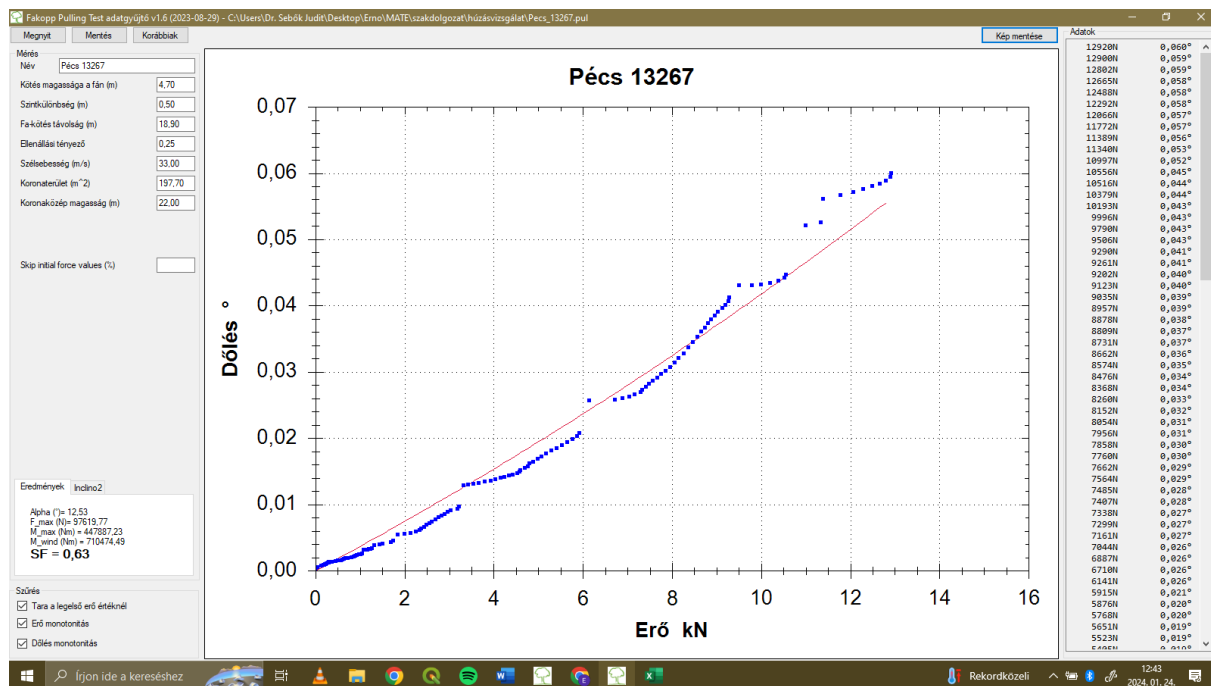
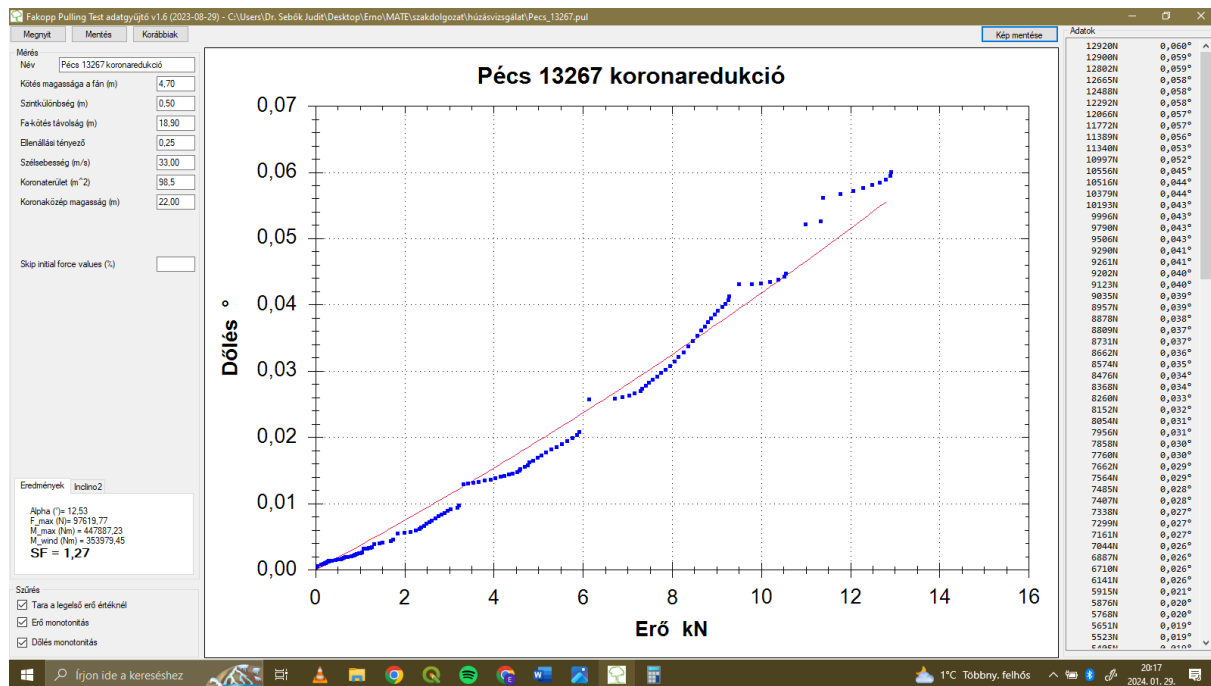
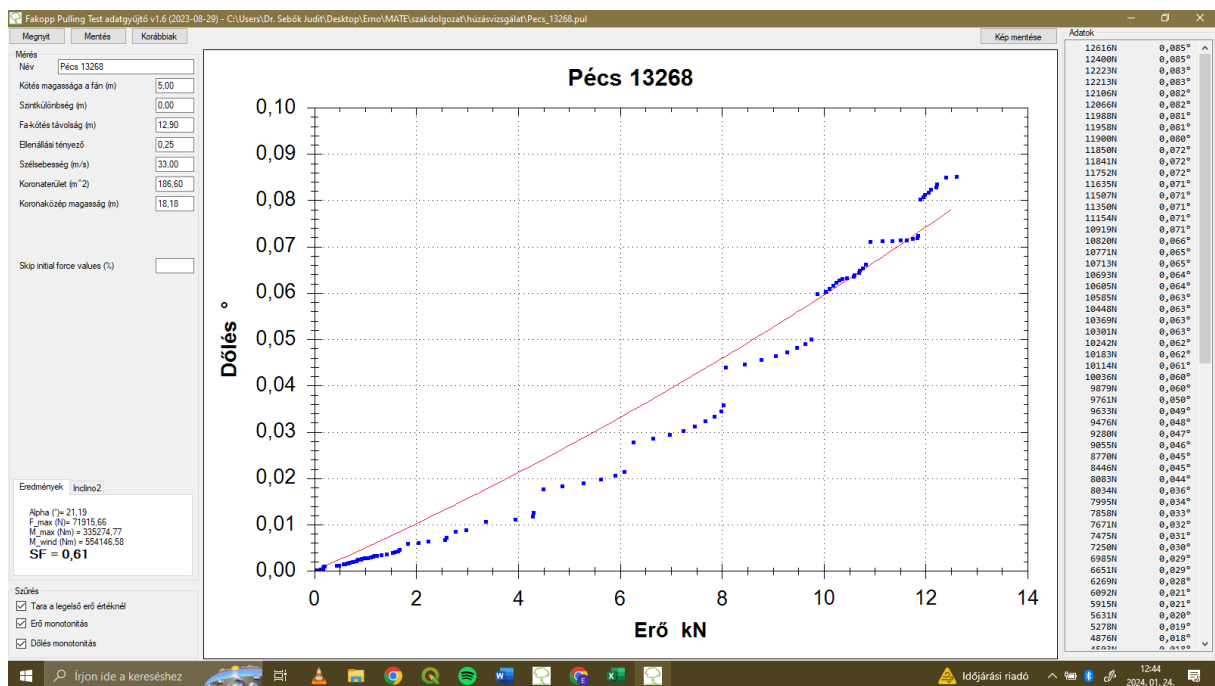
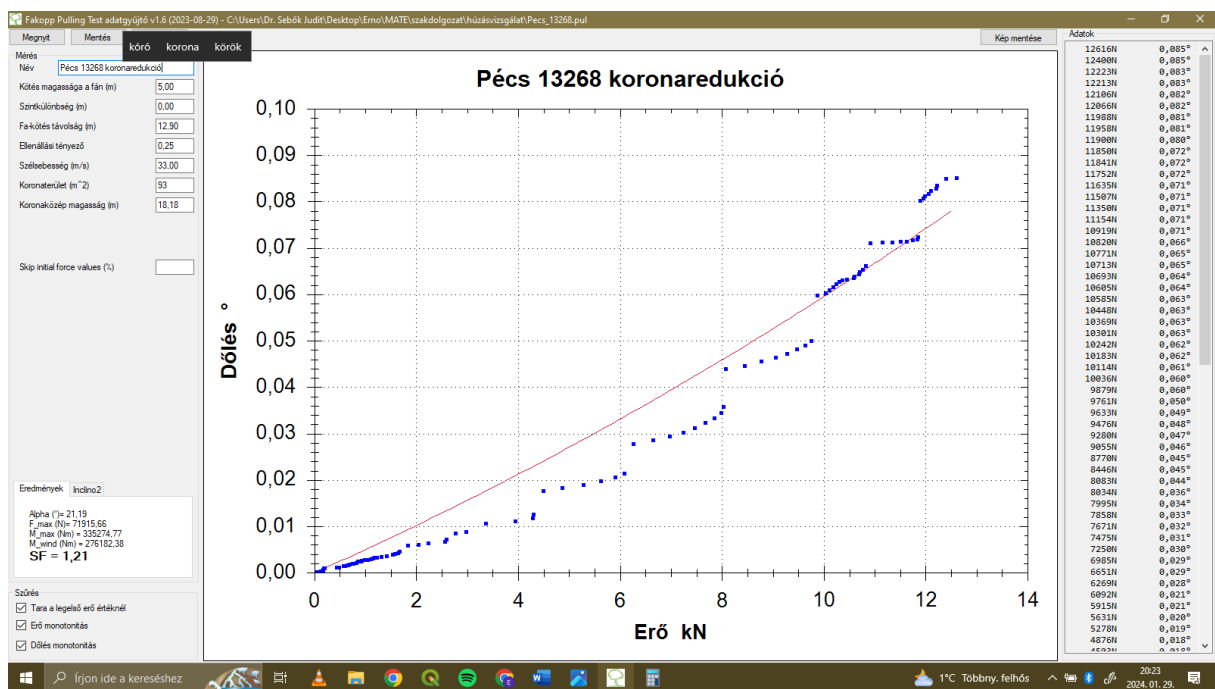
#### 13267 és 13268 számú fák

Ezeknél a fáknál mértük a legrosszabb gyökér biztonsági tényezőket és kerestük a rossz értékek külső, látható nyomait. Gomba termőtesteket találtunk az 13267 számú fán és gyökér kéregszakot az 13268 számú fán. Ez utóbbi rendellenességet csak ennél a fánál igazoltuk. A mért értékekből és az elváltozásokból valószínűsíthető, hogy előrehaladott gyökérkorhadással van dolgunk.

Ha a szoftverben csökkentjük a koronaméretet 50% -al, akkor sem lehet ezeket a fákat kidőlés ellen biztonságossá tenni, mert még akkor sem éri el az SF értéke az 1.5-öt. Arról nem is

beszélve, hogy egy 50%-os koronaredukció már túl van azon az értéken (30%), amit egy vegetációs időszakban el lehet távolítani további gyökerelhalás nélkül (21.ábra).

21.ábra: A 13267 és a 13268 számú fa eredeti és 50%-os koronaredukcióval számolt biztonsági faktora (PullingViewer kép)

- Próbakép a 13267 és 13268 fán elméleti 50%-os koronaredukciót hajtottunk végre, de még így sem sikerült elérni biztonságos megtarthatóságot.
- Egyedül a fent említett a 13259 és 13260 számú csonkolt fák nem jelentenek kockázatot a törzstörés és kidőlés ellen, azonban ezek fák sem esztétikai értéket nem képviselnek, sem ökológiai szolgáltatást nem nyújtanak.

- A fentieket figyelembe véve javasoljuk a teljes faállomány kivágását, lecserélését.
