# **SZAKDOLGOZAT**

**2024**

**Védett és koros fák megtartásának lehetőségei a MÁV Zrt Szeged Pályavasúti Igazgatóság területén, a vasúti infrastruktúra biztonságának fenntartásával**

**Készítette:** Erdei Miklós Zoárd

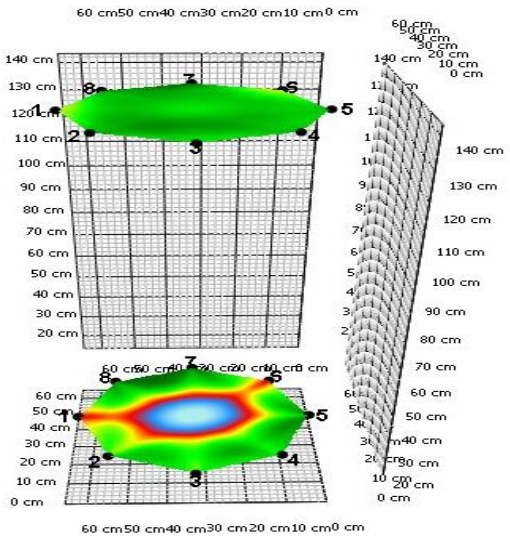
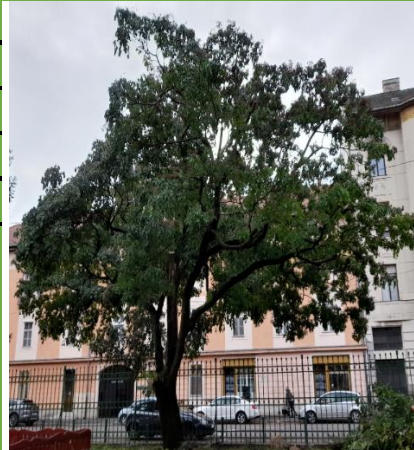
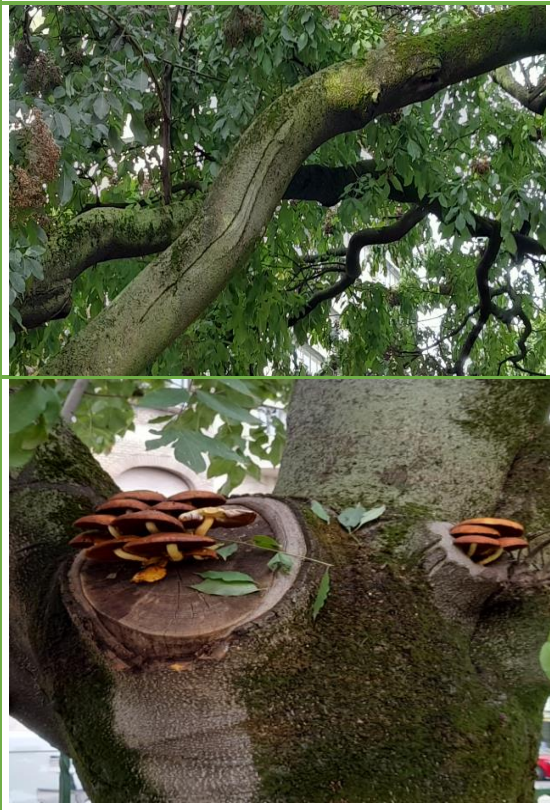
| Fadiagnosztikai adatlap és kezelési javaslat | | | | |
|---|---|---|---|---|
| Radó EU-s favizsgálati értékszám: | 4 | | | |
| Lombveszteség 11-25 % közötti.<br>A sudár letört, a koronaalap terhelte, gombafertőzött. | | | | |
| 1 | 13 cm | 31 % | 465 % | Alacsony |
| 2 | 137 cm | 0 % | 623 % | Alacsony |

A fa közlekedésbiztonsági szempontból csak az utcán parkoló autókra jelenthet veszélyt, vasúti vonatkozása nincs. Az udvar, ahol áll, inkább park jelleggel bír, nem pedig vonalas létesítmény. A fa azért került a dolgozatba, mert a vasútállomások utasforgalmi területein számos hasonló érdekesség található, és inkább a település zöldfelületi rendszerébe számítanak bele, mint a vonalas létesítményébe. A kerítés mellett parkoló autókra veszélyt jelenthet viharos időben.

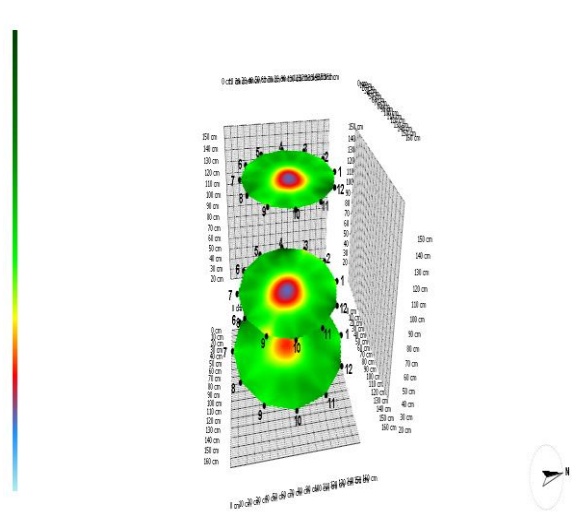
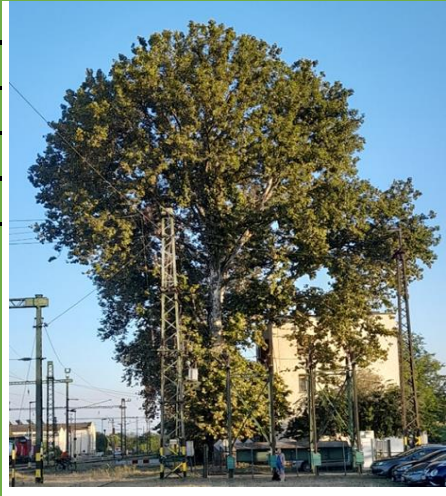
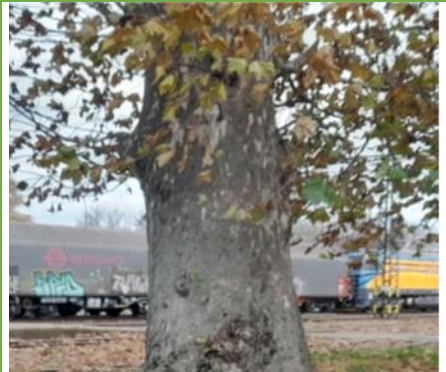
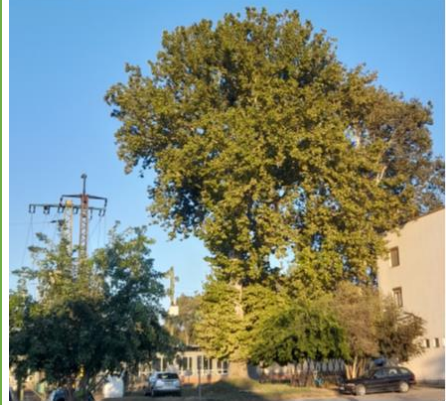
| Fadiagnosztikai adatlap és kezelési javaslat | | | | |
|---|---|--|--|---|
| Radó EU-s favizsgálati értékszám: | 4 | | | |
| Lombvesztesség 11-25 % közötti. | | | | |

A fa vizuális és műszeres vizsgálata alapján kijelenthető, hogy a fa töből történő kitörésére nem kell számítani. A sudár ép, kellően vastag és a fafajtól elvárható módon ellenáll az erős szélnek. Dinamikus vizsgálatra nem volt lehetőségem, de a gyökérterület és a gyökérnyak vizsgálata alapján a stabilitás megfelelőnek tekinthető. A fa még megtartható.

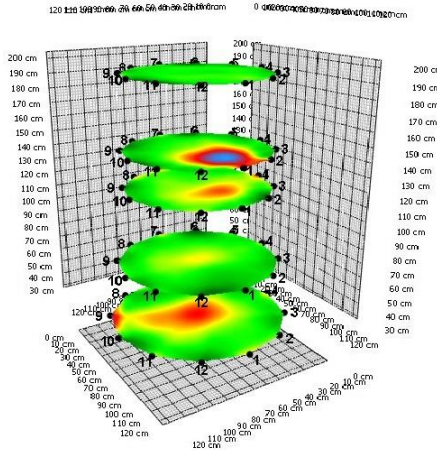
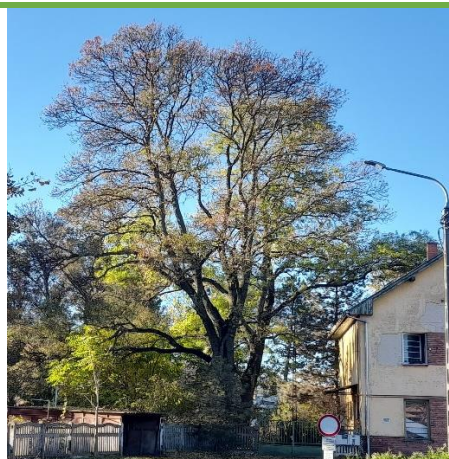
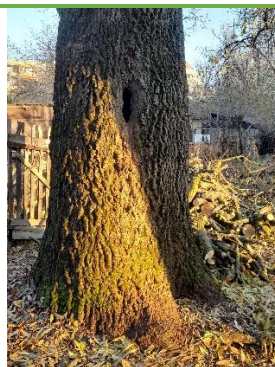
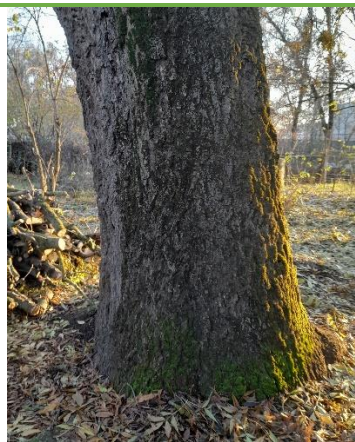
| Fadiagnosztikai adatlap és kezelési javaslat | | | | |
|---|---|---|---|---|
| Kismértékű károsodás, néhány felszíni seb. Száraz odu, ép védekezési fallal. | | | | |
| Radó EU-s favizsgálati értékszám: | 4 | | | |
| Lombveszteség 11-25 % közötti. | | | | |
| 1. | 28 cm | 7 % | 1075 % | Alacsony |
| 5. | 196 cm | 0 % | 670 % | Alacsony |

A fa vizsgálata alapján kijelenthető, hogy a fa megtartható, de figyelni kell rá.

| Fadiagnosztikai adatlap és kezelési javaslat | | | | |
|---|---|---|---|---|
| <div> <div>Felvételező: Erdei Miklós Zoárd favizsgáló hallgató</div> <div> <div>Következő favizsgálat javasolt ideje:</div> <div>3 év</div> </div> </div> | | | | |

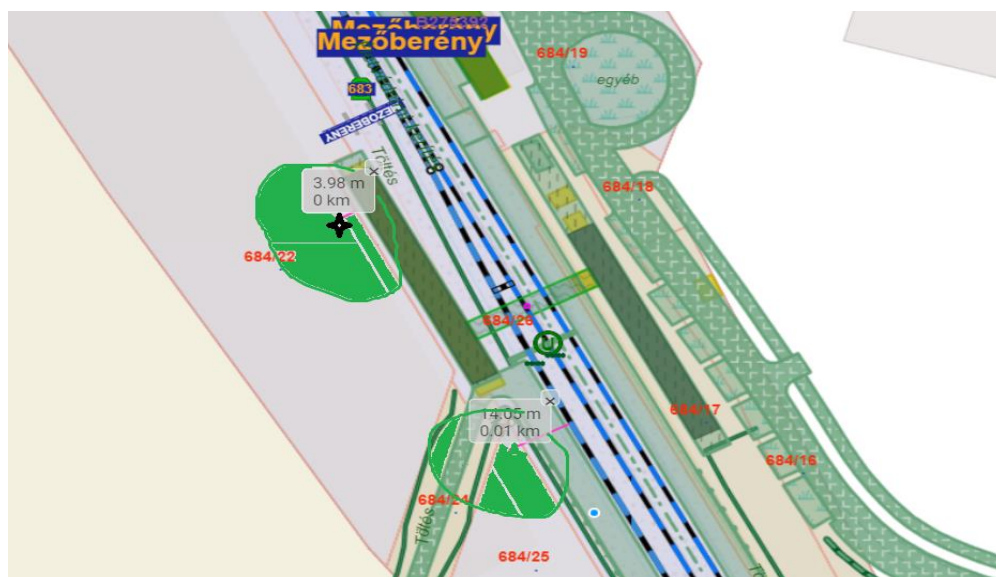
6. ábra: Mezőberény vasútállomás (TOPORAIL)

A 2. számú fa gyökfőben elég rossz állapotban van, az asszimetrikus koronája miatt azonban minden bizonnyal a vasúttól ellenkező irányba dőlne. A fák nem valószínű, hogy 500 évet meg fognak élni, de még néhány évtized bennük van. A pályafelújítás alkalmával eléggé elmérgesedett a viszony a fa védői és a vasút között, de a legutolsó munkánál helyre állt a barátság. A felsővezeteki szakközeg, a forgalom irányítás képviselője és az Önkormányzat főkertésze is jelen volt, és a fa igényei is szem előtt voltak tartva, nem csak a biztonsági szempontok. Most először a fák voltak a főszereplők!
