# **SZAKDOLGOZAT**

Általános és egyedi célú favizsgálatok dokumentációja,  
avagy a cél határozza meg az adatot

**SZALLER VILMOS**

Favizsgáló és faápoló szakmérnök szakirányú továbbképzési szak

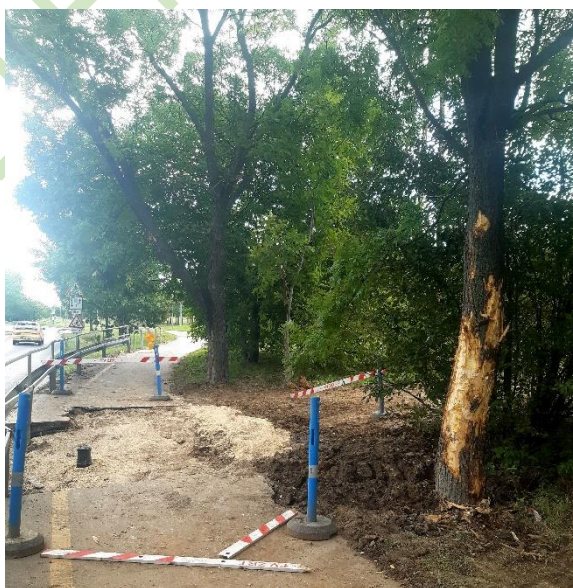
6. ábra. Vízcsőtörés elhárítás üzemzavarban. A fa a beavatkozástól legalább öt méterre állt, mégis súlyos sérüléseket szenvedett. (forrás: Szabó Gellért Vilmos felvétele 2021.)

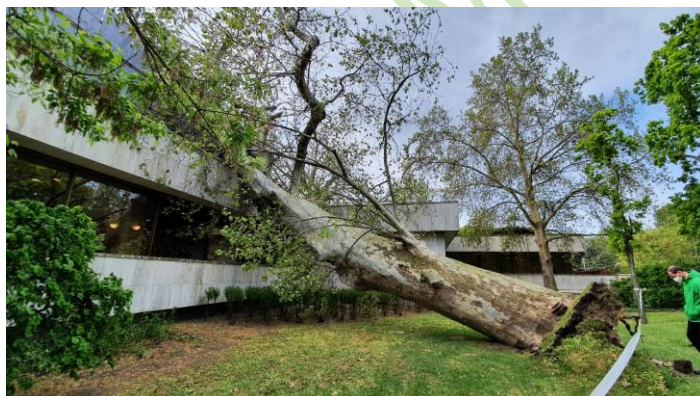
7. ábra. Több tízmillió forint kárt okozott a viharban kidőlt fa a Margitszigeten.

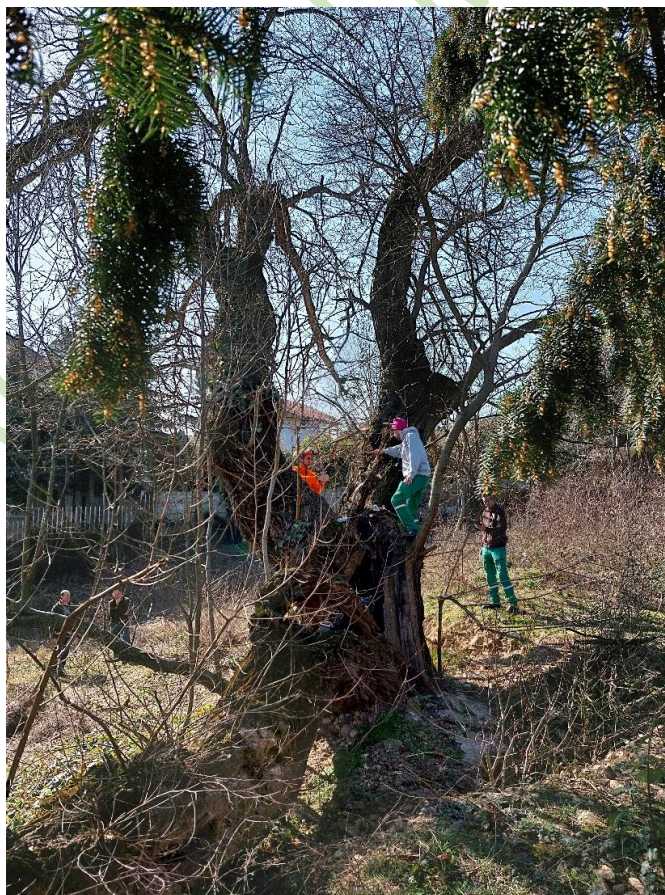
9. ábra. A védett fa törzsének széthasadásával különleges élettér jött létre, amelynek monitorozása a jövőben rendszeres lesz. (forrás: saját felvétel, 2023).

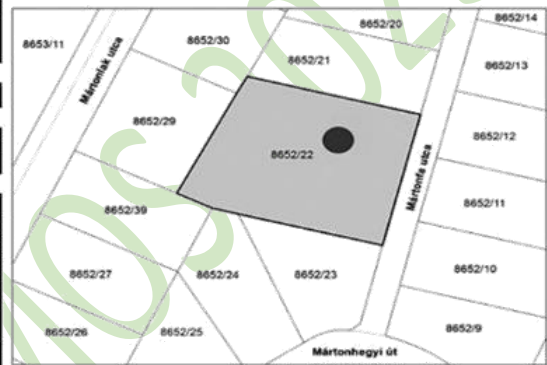
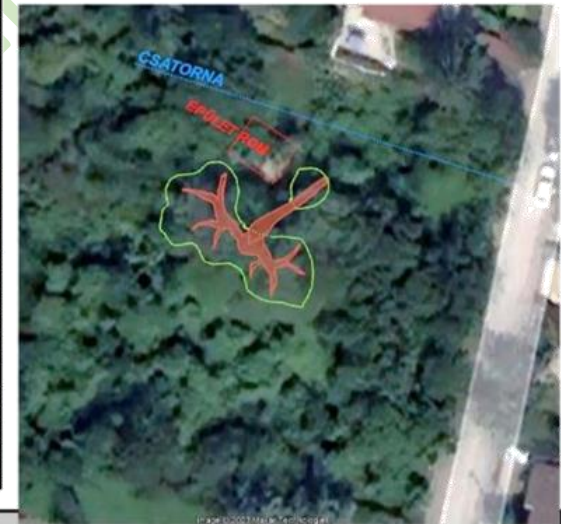
| Megjegyzés: | | A fa törzse koronaalapból kiindulva széthasadt. A statikai állapota instabil, rögzíteni szükséges! | |

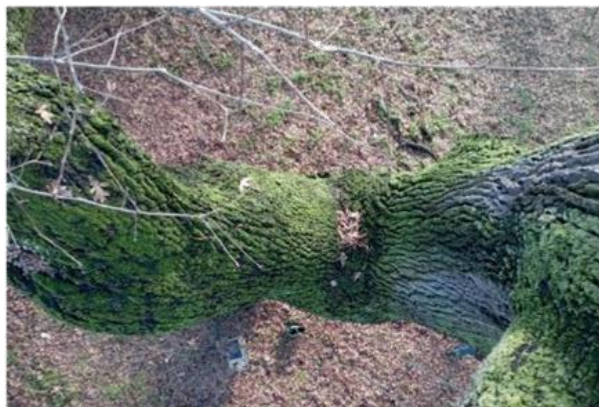
A koronaalap és a főbb vázágak elágazódásai sérülés és korrodás mentesek, épek. Statikai szerepüket teljes mértékben el tudják látni, a lehasadás, széttréss kockázata alacsony.

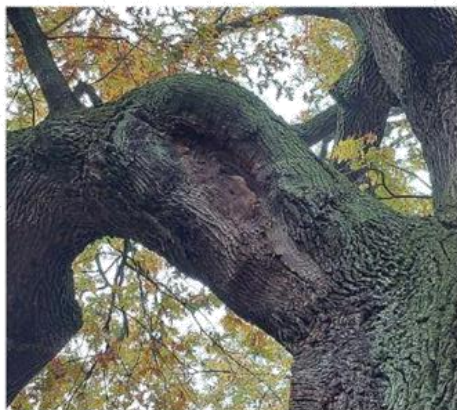
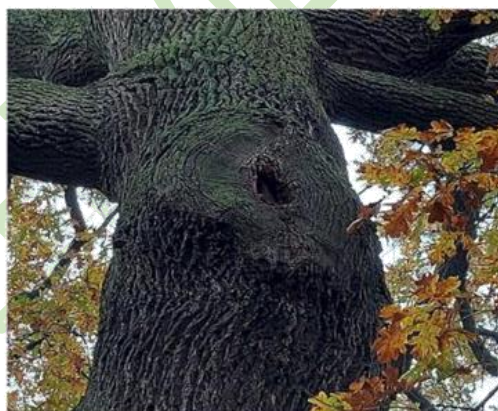
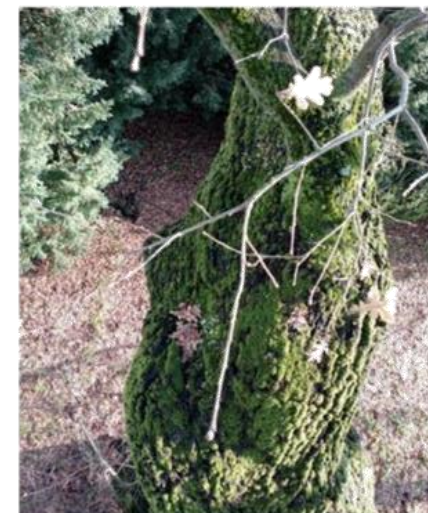
A vázágakon lévő régi ágleszakadások, metszések helyén lévő, nagy méretű sebek belső korrodása minimális, a fa kirekesztése és védekezési zónája jól működik. A kalluszosodás megfelelő.  
A vázágak statikai biztonságát, törés elleni biztosítását a fa a szállítóanyagok erősítésével, átstrukturálásával megoldotta.

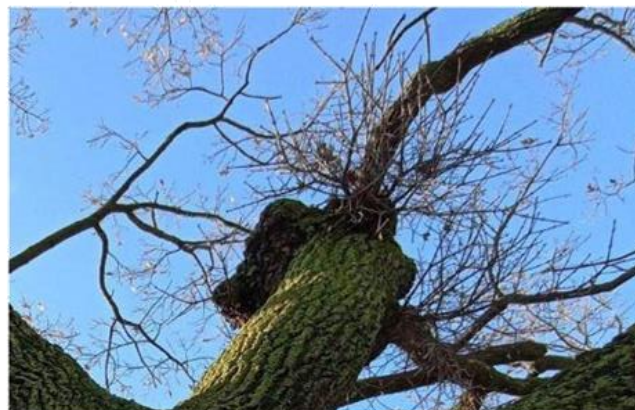
A vágágakon lévő *Viscum album* jelentős statikai problémát nem okoz, a fa jól védekezik ellene. A vékonyabb ágakat a fertőzés után lekapcsolja.

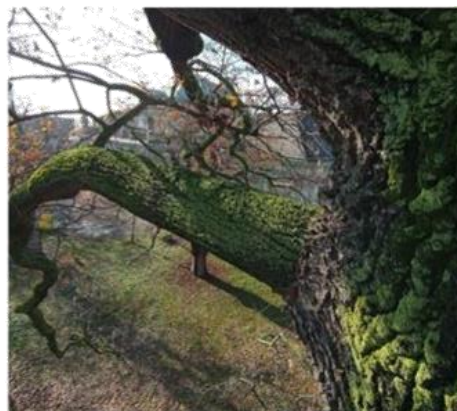
A fa természetes fejlődési folyamata, hogy a korona alsó, kevés fényhez jutó ágait lekapcsolja, ezeket hagyja elhálni, természetesen leszáradni, majd lezuhanni. Több ág esetében is megindult az ággyallér erősödés, amely a fenti folyamat első szakasza. A tölgyszerűen ez a lekapcsolás akár évtizedekig is eltarthat.

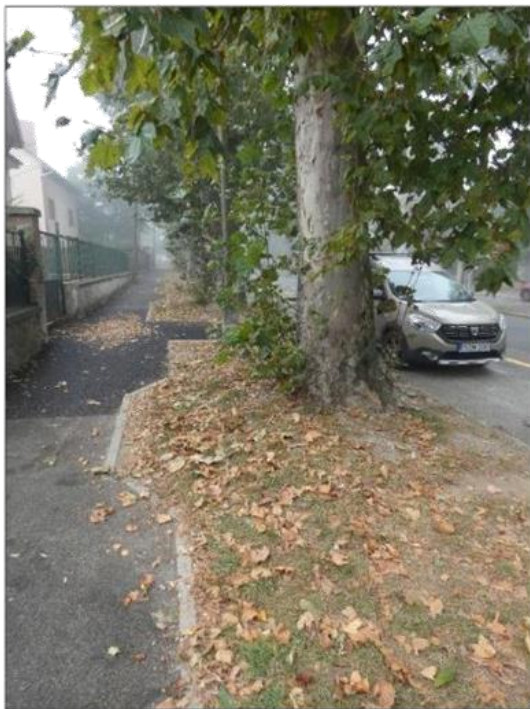
A felszínen mindkét fa esetében gyökértorlódás látható, mely sekély termőrétegre utal.

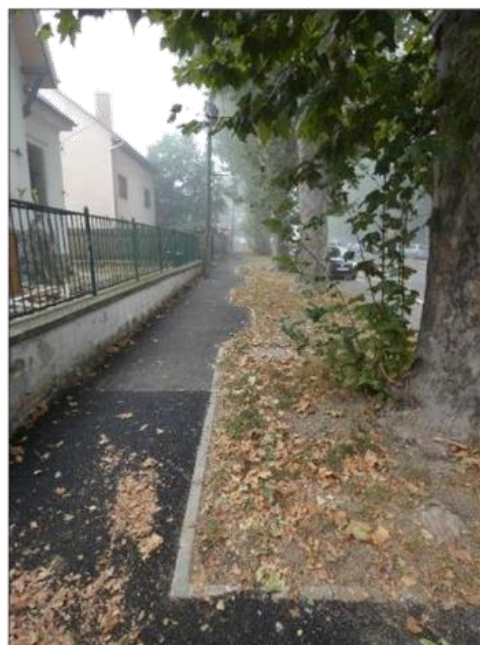
A fák törzsén kisebb sérülések, korábbi koronaemelésből származó metszlapok, valamint törzssarjak láthatóak.

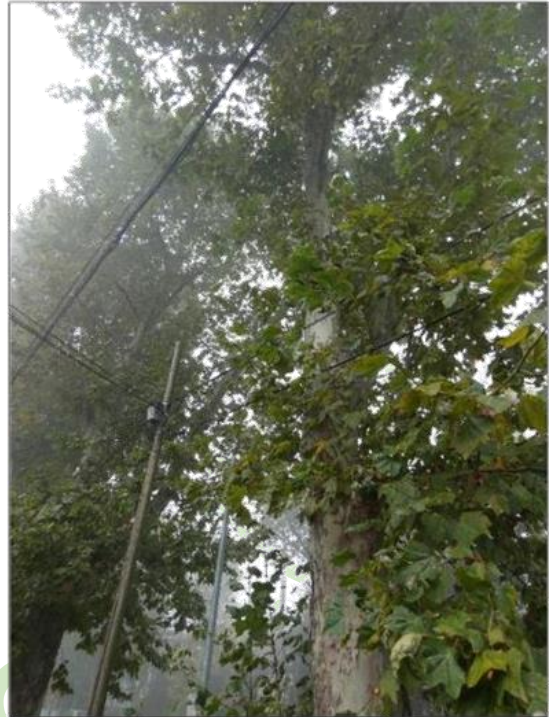
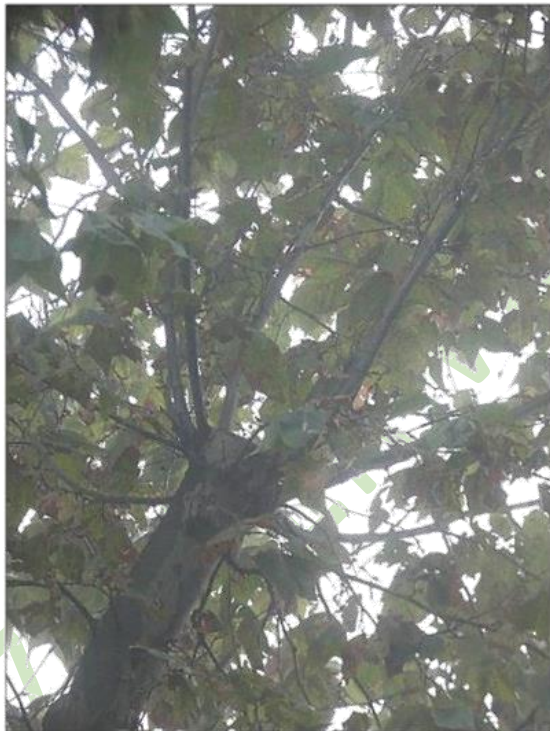
A fák koronáját a korábbi útfelújítás miatti gyökérsérülések és stabilitás csökkenés miatt erősen visszavágták. A visszavágás során kialakított metszlapok bekorhadtak, vagy korhadásban vannak. A metszlapok körül és a fa további részein rosszul ízesülő megújuló hajtások fejlődtek ki.

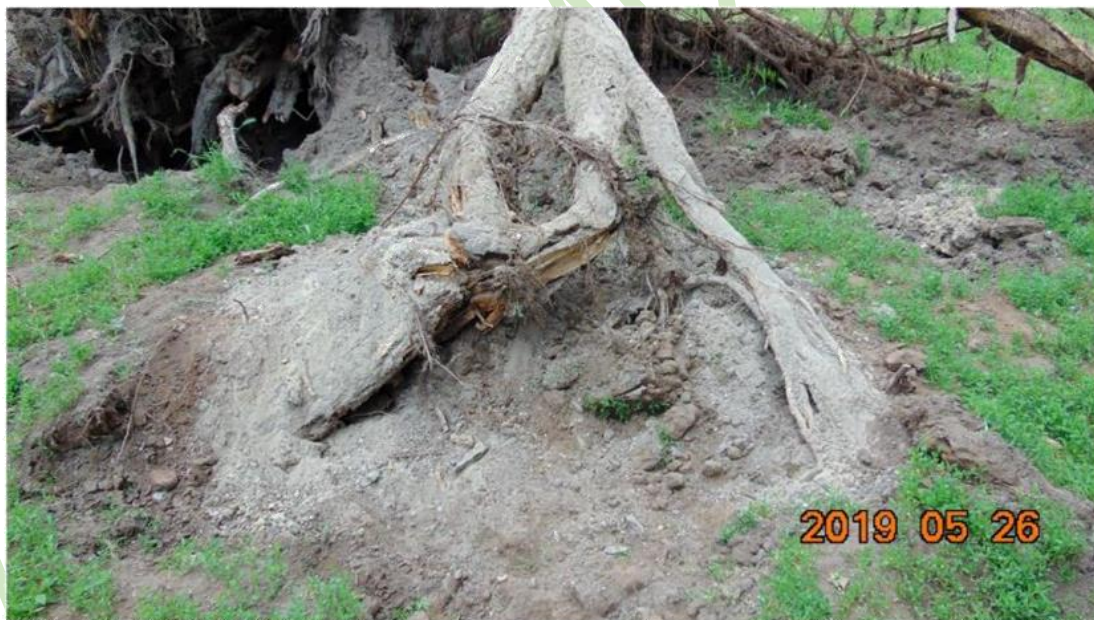
2. ábra. Felszakadt oldalgyökér alól felszínre került „talaj”

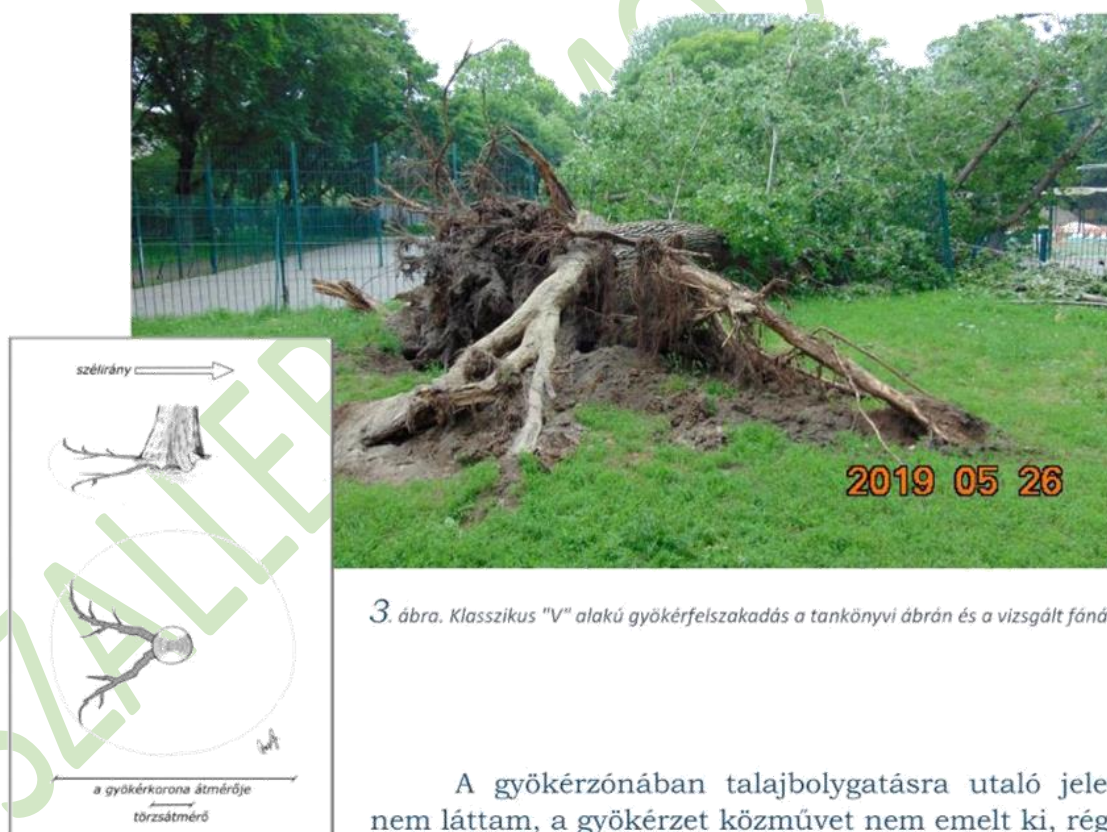
3. ábra. Klasszikus "V" alakú gyökérfelszakadás a tankönyvi ábrán és a vizsgált fánál.

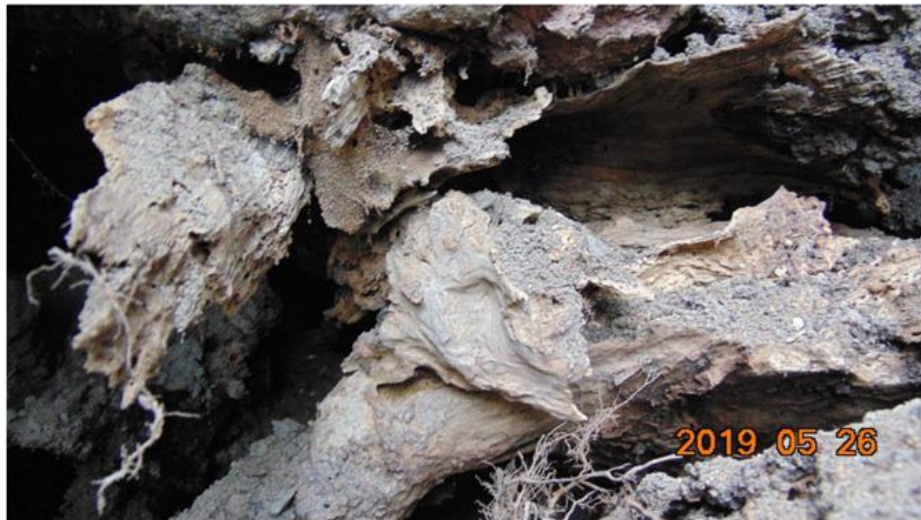
5. ábra. Elhalt, korhadt, rovar károsított egykori főgyökök.

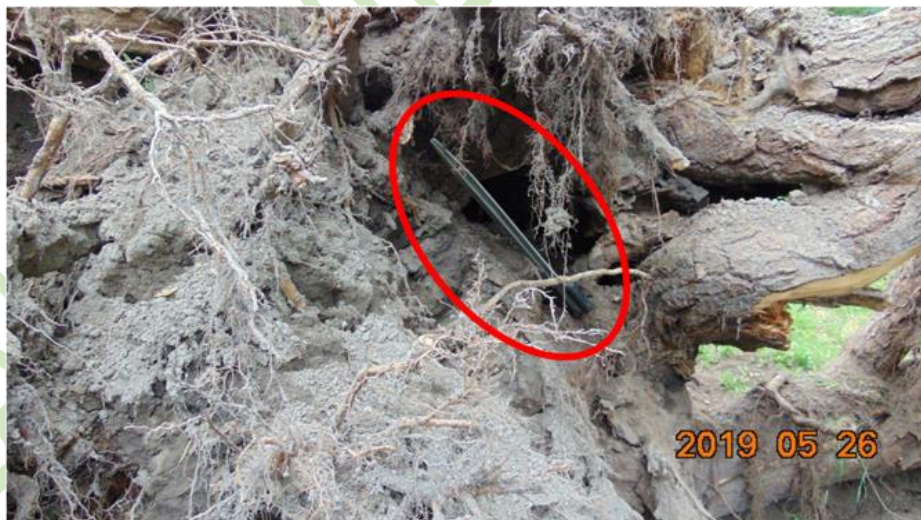
6. ábra. Az erdészeti átlaló 120 cm hosszú szárát be lehetett dugni a gyökérzet irányából felkorhadt törzsbe.

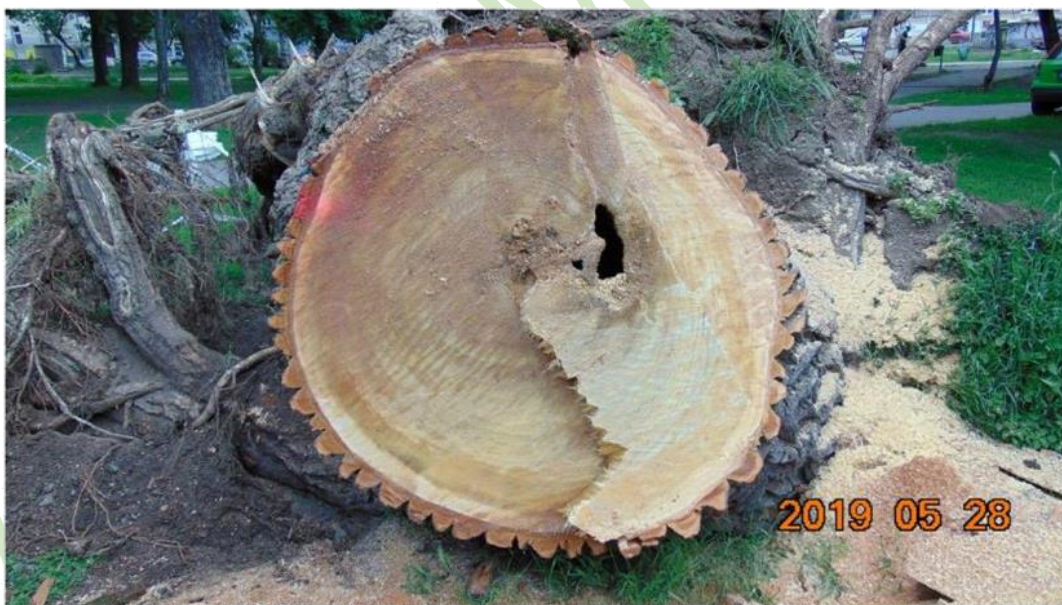
11. ábra. A gyökérnyaktól 1 m távolsága készített metszeten látható először korhadt terület a törzsben.

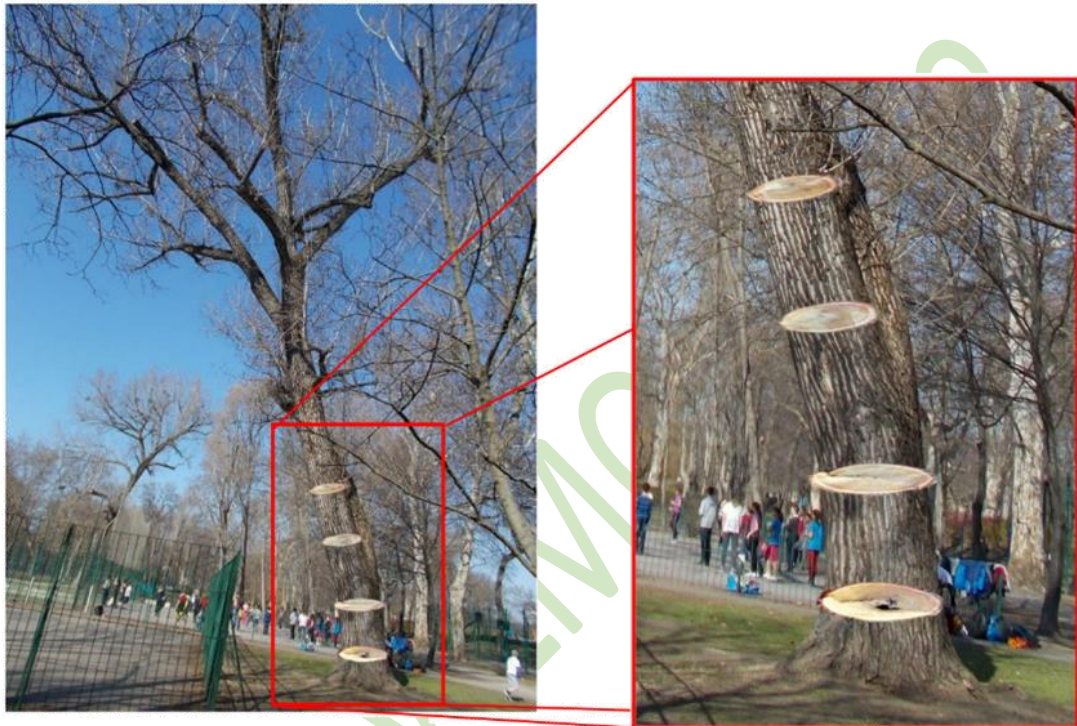
12. ábra. A fa föld feletti részeinek szerkezete  
metszetrétegek a fatestben,  
utólagos színezés a metszetrétegek alapján:  
- zöld szín - ép fatest  
- piros szín - korhadt fatest

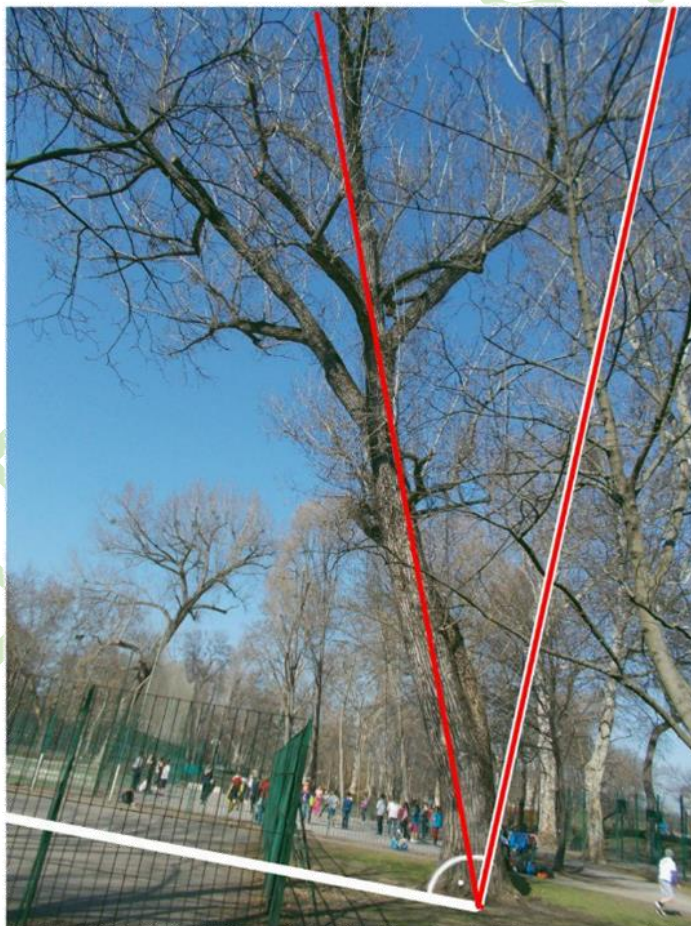
13. ábra. A fa kitérése a függőlegestől.

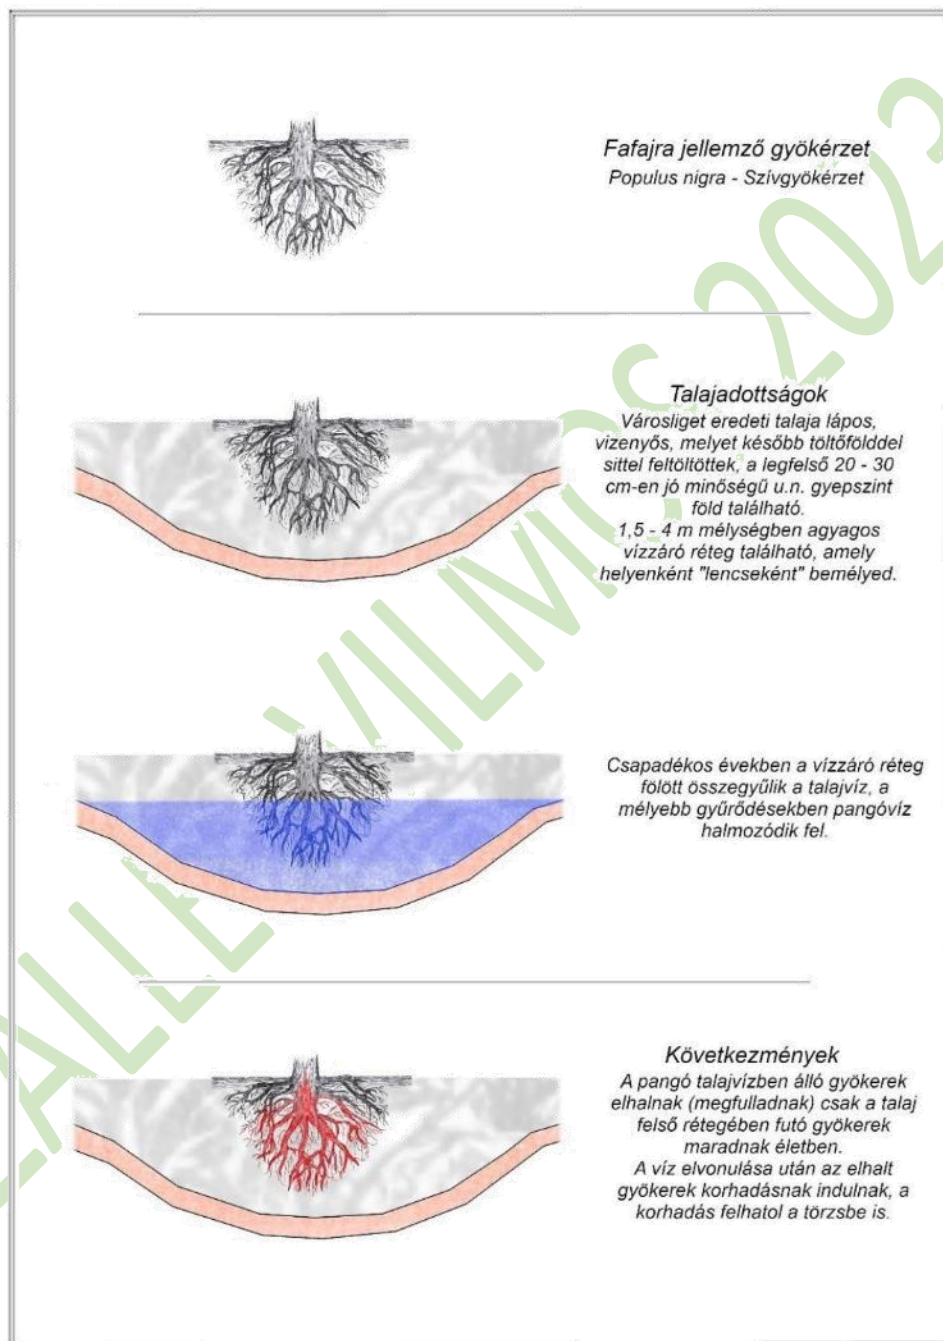
14. ábra. A területen álló idős faállomány gyökérkorhadásának alapvető oka a talajszerkezet.
