# **SZAKDOLGOZAT**

**Szász András  
2024**

**Magyar Agrár- és Élettudományi Egyetem**

# **Pilisborosjenői-patak tájrehabilitációs célú vizsgálata és értékelése**

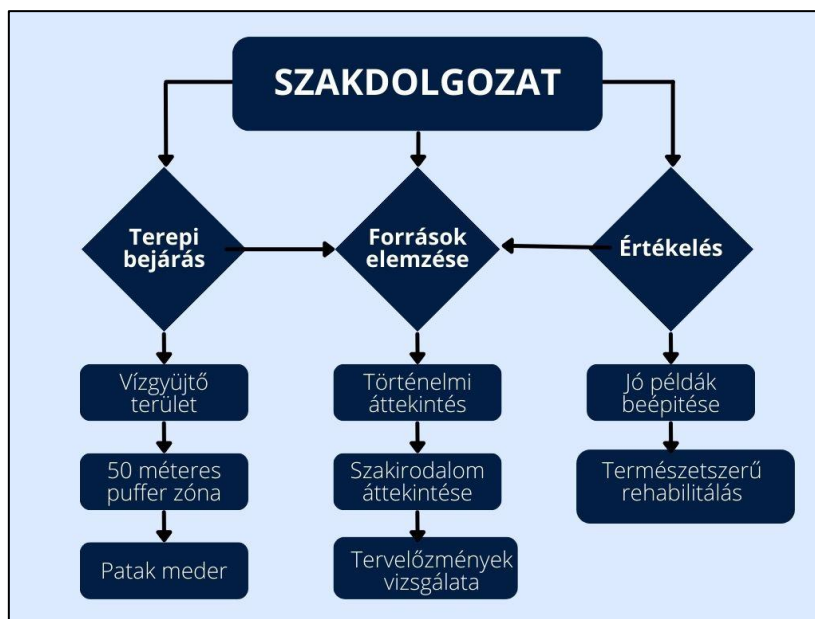
1. ábra: A szakdolgozat felépítése/Saját ábra

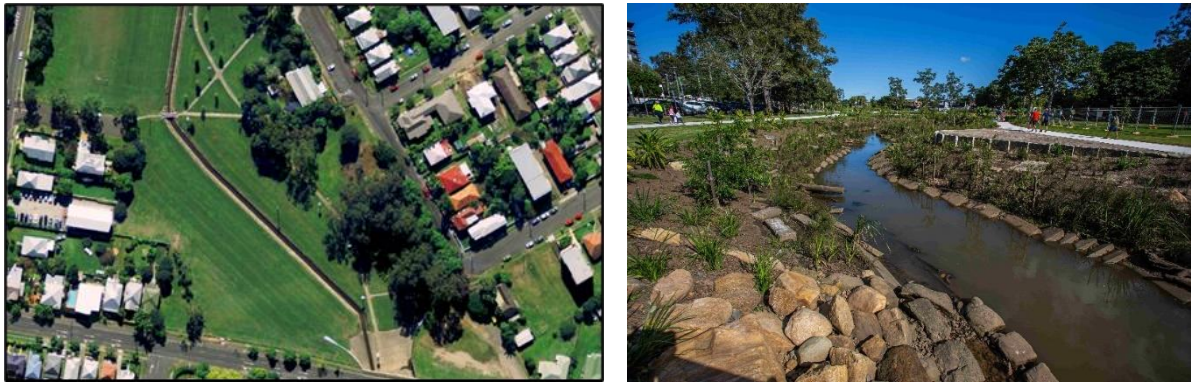
2. ábra: Norman-patak előtte-utána/Forrás:Int.01

Az első jó tájrehabilitációs gyakorlat Ausztrálián belül Brisbane városában található. A Norman creek 2012-2031 nevű kezdeményezés egy megvalósított részét tettem a példáim közé. A beavatkozás során kiszélesítették a medret, természetközeli kanyarulos (meanderező) csatornát készítettek elő. A régi beton meder részei pedig partmenti kőhányásként működik (2. ábra). Őshonos növényekkel ültették be a patakpartot, emellett meghagyták az idős, illetve holt fákat is. Melyek alkalmas költő helyek az átvonuló madárfajoknak, ezzel is gyarapítva a park ökoszisztémáját. Figyeltek a tervezésnél arra is, hogy megközelíthető legyen emberek számára is. A tervezés során nem csak természet közeli környezetre figyeltek, hanem a környék lakóinak és tárgyainak biztonságára is, ezért a terület ártéri szerepet is ellát. (INT.01) A rehabilitáció nagyságát mutatja hogy 460 fát és 53 ezer kisebb talajtakaró növényt ültettek. Mára a halak száma meg négyszereződött.(INT.02)

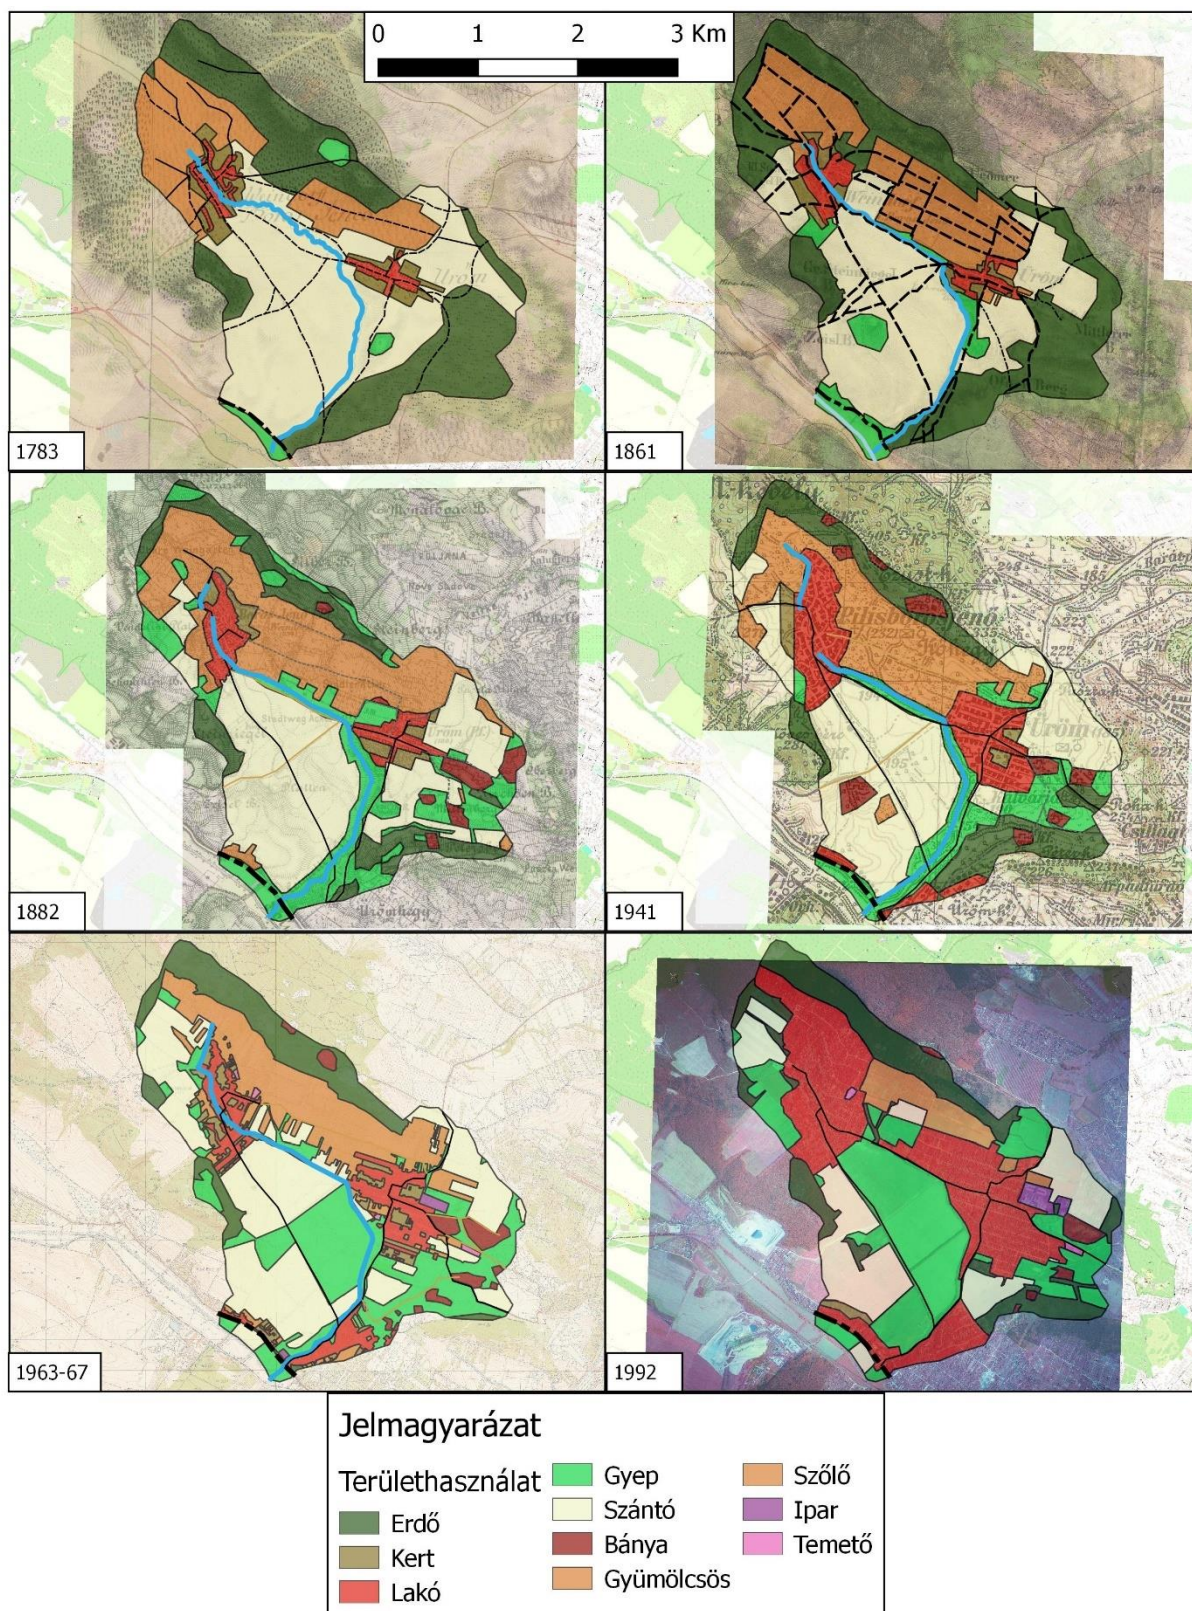
5. ábra: A vízgyűjtő terület történelmi változásai. Saját ábra/ Alaptérképek: Arcanum, OSM, Geoshop

Az **első katonai térképen** a patak még természetes medrében folyt (5. Ábra), a térképen jól megfigyelhető a meanderezés. Az első katonai térkép idejében (1783) a patak középső és alsó szakaszai mellett szántóterületek helyezkedtek el (5. Ábra). Ez köszönhető annak a lösznek, mely a patak vonulata mellett alakult ki, és amelyre jó minőségű barna erdőtalaj települt. A patak felsőbb részénél a forrásnál viszont szőlőbirtokok alakultak ki (ezek a birtokok több mint 90 évig léteztek). A Pilisborosjenői-patak és az Aranyhegyi-patak találkozásánál létesült egy főközlekedési út mely Budapestet kötötte össze Vörösvárral, illetve ez az út vezetett Bécsbe. Az 1700-as években nincsenek nagy kertes területek a községek körül. A közeli erdő miatt inkább vadászatok zajlottak ezen a környéken.

A **második katonai térkép** idejében (1856-1860), jelentősen növekedett a gyepes területek aránya (5. ábra). Főképpen a patak nyomvonalán, történt nagy gyepesedés, mely arra enged következtetni, hogy azon a területen felhagytak a szántó területhasználattal. Az 1800-as évek közepén, a kedvező természeti adottságok miatt már Ürömön is nagy területen műveltek szőlőt. Ezzel egyidőben a szántóterületek aránya pedig csökkent.

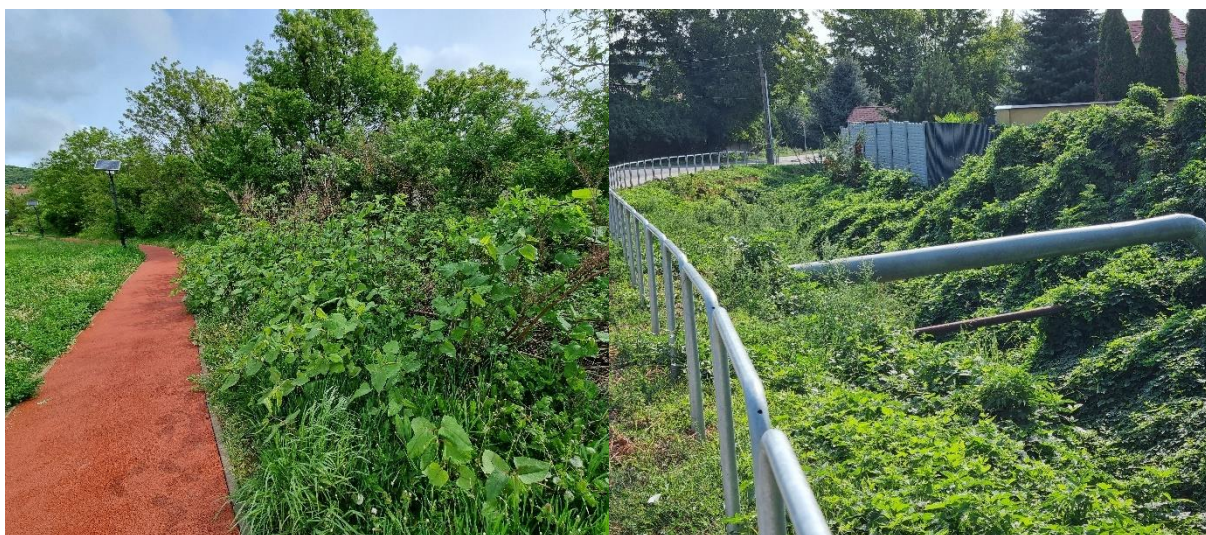
28-29. ábra: Invazív keserűfű populáció és benőtt patak meder. Saját kép (1. kép: 2024.04.20/2.kép:2024.08.20)

Növényvilág szempontjából a tájidegen (pl. akác, tatáriszalag, ártéri keserűfű) és az invazív fajokon kívül a meglévő állomány öregedése okoz számos szempontból problémát. Díszítő értékük csekély, szél- és zajcsillapító szerepük pedig elenyésző. Több, invazív fajokból álló gócpont lelhető fel a területen, elnyomva és veszélyeztetve az ott jelenlévő természetközeli állományokat, fajokat.

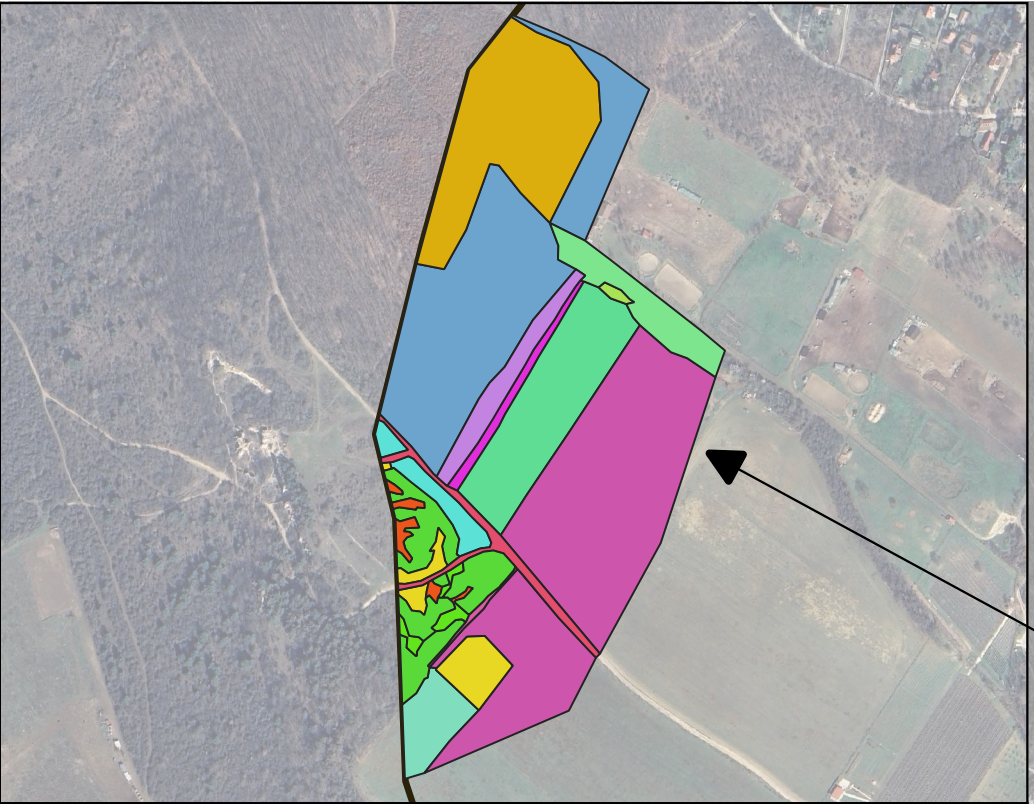
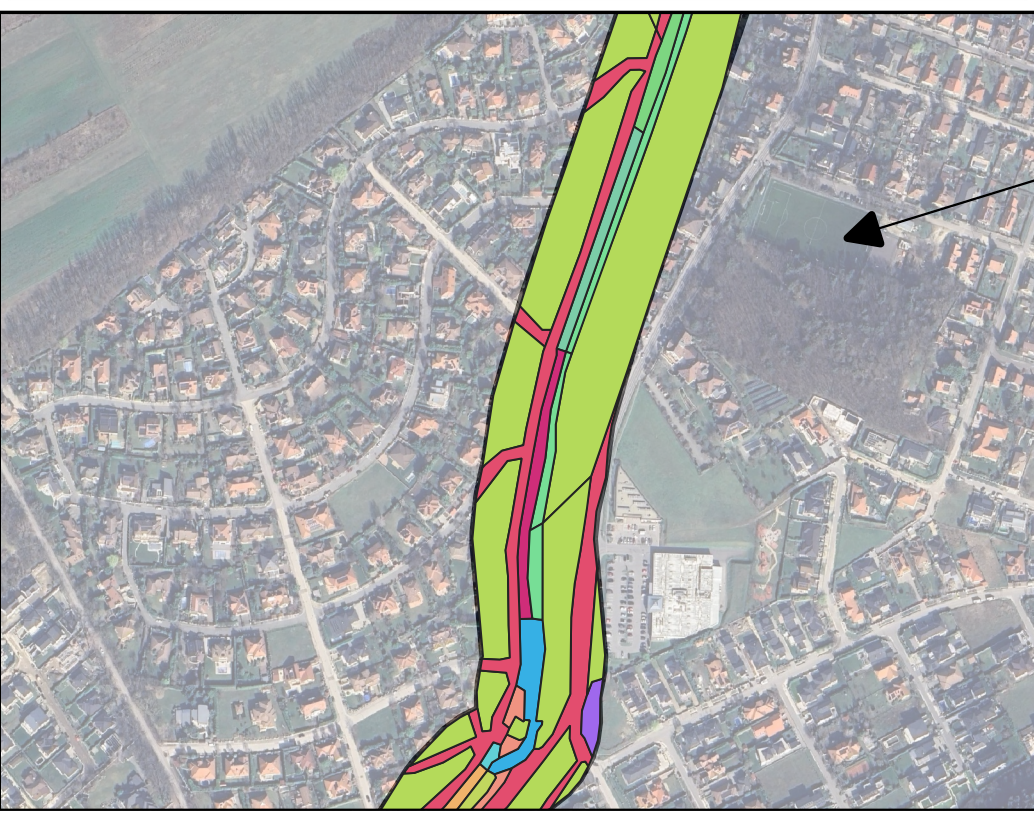
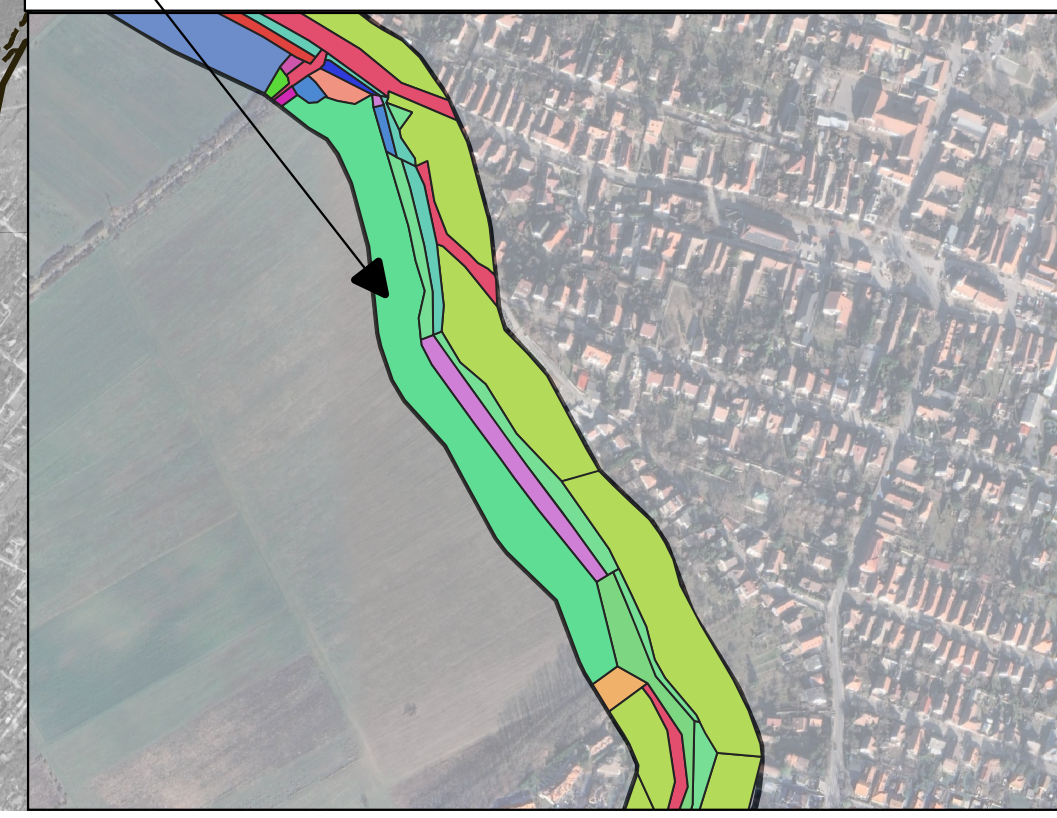
M=1:11500

- élőhelyvizsgálat
- H2: Felnyíló törmelékgyep
  - H2xP2b:Törmelékgyep és száraz cserjés
  - H3a:Köves talajú lejtősztyepp
  - M1xS6:Molyhos tölgyes és idegenhonos fák

- M8: Száraz erdő és cserjés szegély
  - M8xP2b:Száraz erdő és száraz cserjés
  - OB: Jellegtelen üde gyepp
  - OC:Jellegtelen száraz gyepp
  - OCxOD: Száraz gyepp és évelő özönfajok
