# SZAKDOLGOZAT

**ZALKA MELINDA**  
**Ipari gépek biztonsága szak**

**INDÍTÁSRÁSEGÍTŐ BERENDEZÉS**  
**MEGFELELŐSÉGÉNEK VIZSGÁLATA**

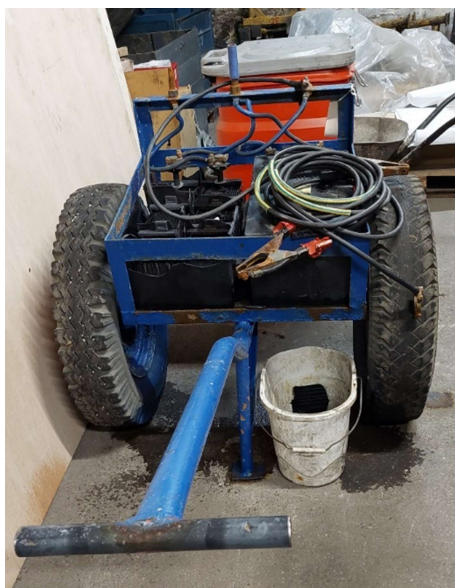
Az autóbuszokban kettő darab sorba kötött, 12 V-os akkumulátort használnak. A munkabalesetben szerepet játszó saját készítésű, „házilag” összeállított indításrásegítő egy kézi kocsira helyezett, sorba kötött, 12V-os dupla akkumulátorból állt (Lásd: 3. és 4. kép).

*3. kép: Házilag készített indításrásegítő berendezés a robbanás után (Saját forrás)*

A negatív pólus fixen rákötött, míg a pozitív pólus levehető kivitelű. A „bikázót” fedetlen helyen, szabadon tárolták, robbanás elleni védelemmel nem volt ellátva és az illetéktelen használatot sem akadályozták meg.

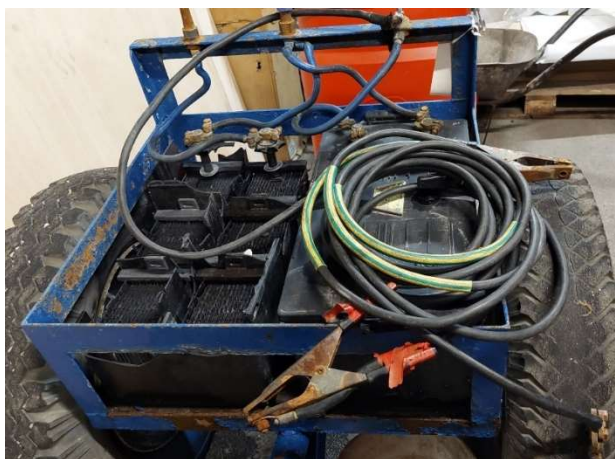
*4. kép: A felrobbant akkumulátor és a házi készítésű indításrásegítő berendezés felülnézetből (Saját forrás)*

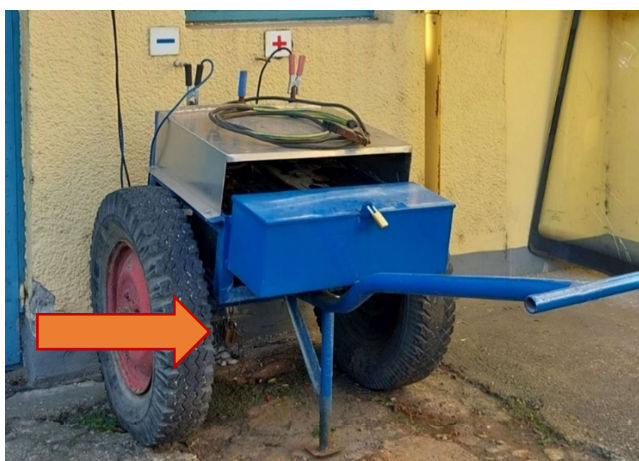
5. kép: Az indításrásegítő a munkáltatói intézkedések után<sup>5</sup>

<sup>5</sup> A nyíl az indításrásegítő berendezés falhoz történő rögzítését mutatja lakattal zárt láncsal

A baleset vizsgálata után a munkáltatónak tett, indításrásegítő berendezéshez kapcsolódó intézkedési javaslatok között szerepelt a „bikázó” jogosulatlan használatba vételének megakadályozása, a kocsi akkumulátorainak robbanás elleni mechanikai védelemmel történő ellátása, a gépek kockázatértékelésének felülvizsgálata, valamint az indításrásegítő akkumulátorok ellenőrzéséről, karbantartásáról nyilvántartás vezetése és munkáltatói szabályozása. A felsoroltak elég gyorsan megvalósításra kerültek (Lásd: 5. kép). A jogosulatlan használatot lánc és lakat használatával akadályozták meg, valamint a pozitív kábelnek külön lakattal zárt tároló került kialakításra. A használtára jogosultak köre (autóvillamossági szerelők, műszaki diszpécserek) kifüggesztésre került, kulccsal csak ők rendelkeznek. A kocsi robbanás elleni védelmét egy csavarkötésű lemeztetővel oldották meg. A gépek kockázatértékelése felülvizsgálatra került és az akkumulátortöltők mellett az indításrásegítő berendezés is belekerült a gépek, berendezések közé. Bevezették a gépjármű akkumulátorok mellett az indításrásegítő akkumulátorainak karbantartásáról és ellenőrzéséről is a nyilvántartást.

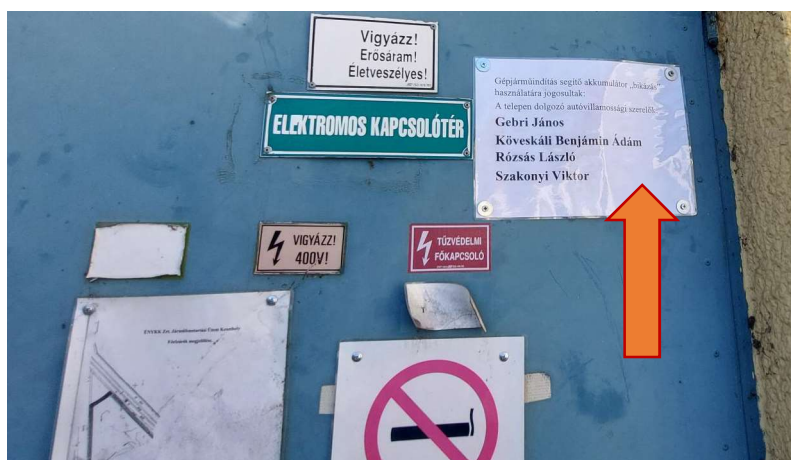
8.2. pont: Akadályozott-e az illetéktelen hozzáférés és csak a jogosult személyeknek hozzáférhető? (6. kép) Elzártan tárolják-e (pl.: szekrényben, raktárban)?

6. kép: Jogosultság feltüntetése (Saját forrás)<sup>11</sup>

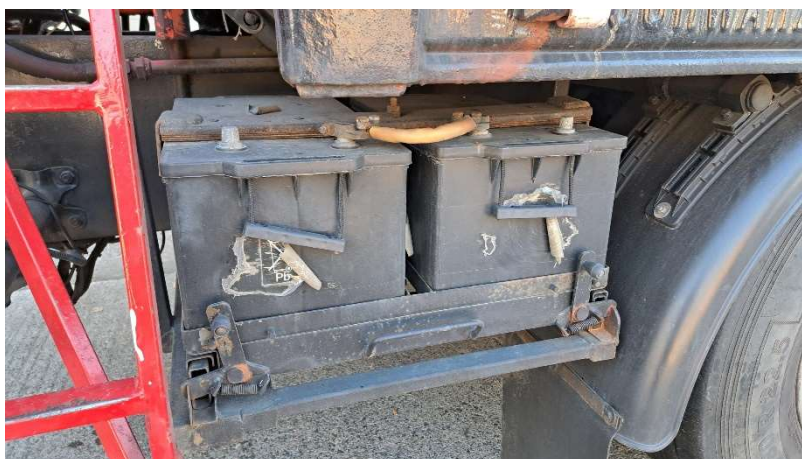
8.4. pont: A gépjárműben történő elhelyezésre és vezetőfülkén kívüli tárolásra vonatkozó szempont (7. kép) azért került bele a célvizsgálatba, mert a munkáltató rendelkezik autóbusz mentésére szolgáló tehergépjárművel, melyeken van indításrásegítő.

*7. kép: Indításrásegítő az autóbuszmentő vontató teherautón (Saját forrás)*

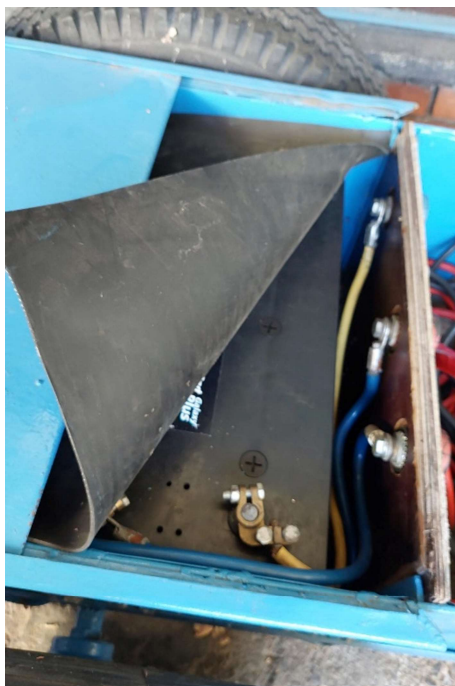
8. kép: Az akkumulátorok biztonságos, megfelelő fedése (Saját forrás)

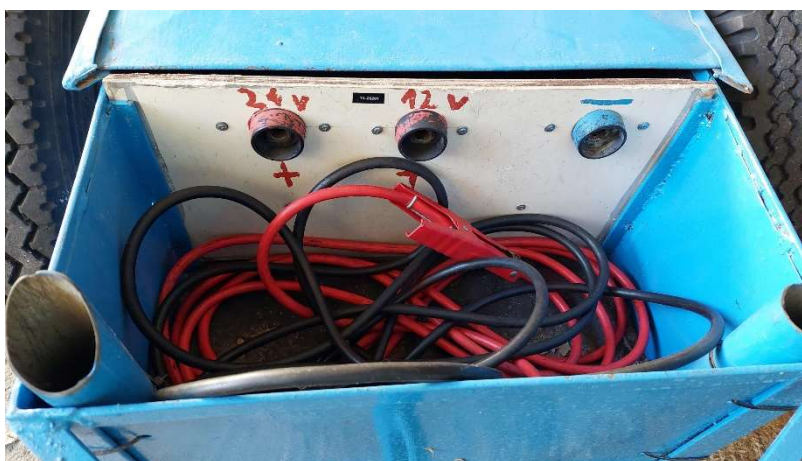
9. kép: Kábelek elkülönített tárolása (Saját forrás)

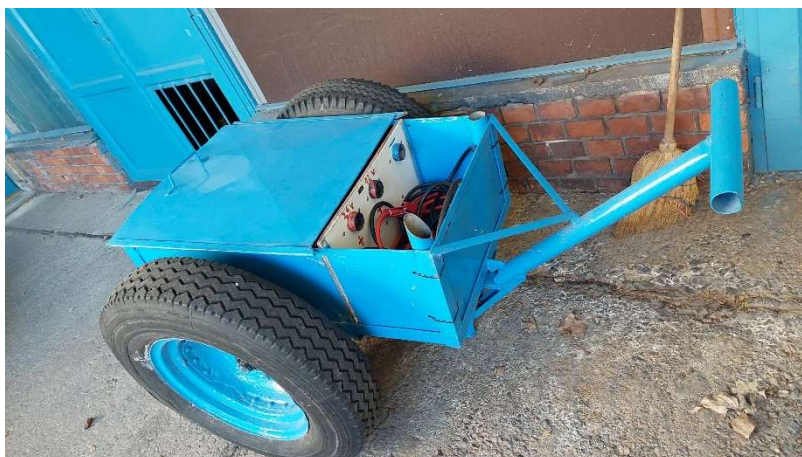
használatára figyelmeztető feliratok (védőszemüveg, védőkesztyű<sup>25</sup>). Ezek kihelyezése munkabiztonsági szempontból fontos, az eszközön egyértelműen fel kell tüntetni a lehetséges veszélyeket és a megelőzési lehetőségeket (10. kép).

*10. kép: Hiányzó feliratok (Saját forrás)*

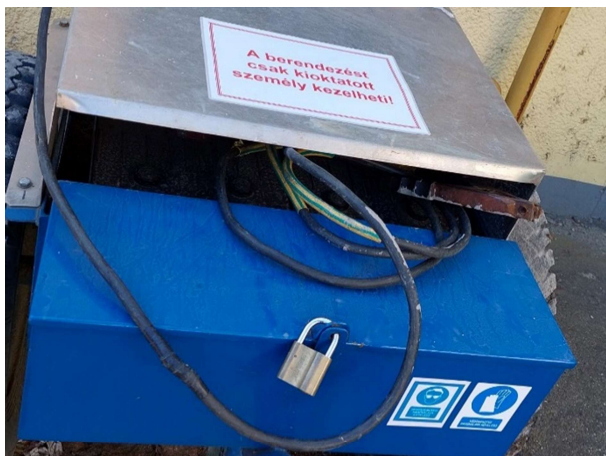
A munkabalesetben szerepet játszó eszközön szintén hiányoztak a feliratok és jelzések, melyet a vizsgálat lezárását követően pótoltak<sup>26</sup> [2]. (Lásd: 11. kép), bár nem azonnal. Ennek egyik oka, hogy központi beszerzés útján történik, amely lassabb folyamat, másrészt először meg kellett határozni azokat. A munkáltató az indításrásegítő berendezést jogosultan használók részére biztosította az egyéni védőeszközt<sup>27</sup> [1], a balesetet szenvedett munkavállaló azonban jogosulatlanul használta a berendezést, így részére nem álltak rendelkezésére. A figyelmeztető feliratok megléte lehetséges, hogy visszatartotta volna a használatától, de teljes bizonyossággal nem jelenthető ki.

*11. kép: Pótolt feliratok a berendezésen (Saját forrás)*

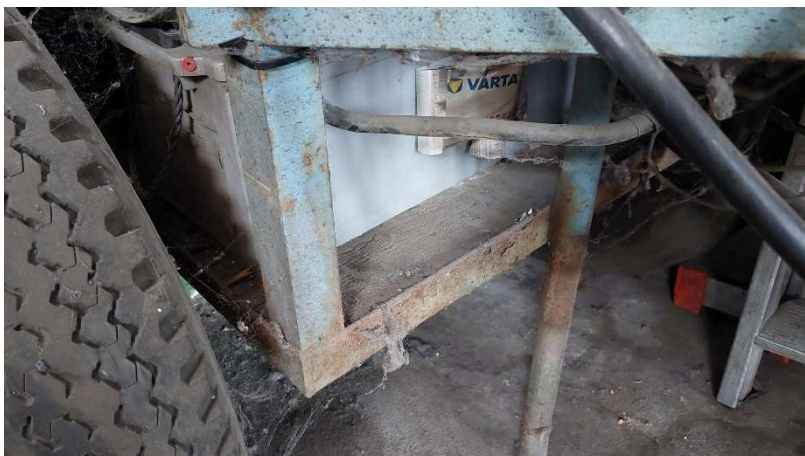
Jelentős hiányosság még, hogy a berendezések akkumulátorai alatt nincs savfogó tálca (12. kép), mely a kiszivárgó kénsav tartalmú elektrolit folyadék felfogására szolgál. A legtöbb berendezés esetében OSB lap vagy gumibetét volt az akkumulátorok alá helyezve.

*12. kép: Savfogó tálca hiánya (Saját forrás)*

A munkabalesetben érintett berendezés akkumulátorai alatt szintén OSB lap volt, a kocsí fém keretébe illesztve. Ez azért sem megfelelő megoldás, mert a kezeletlen OSB lap kültéren tárolva az időjárásnak kitett, könnyebben korhadásnak indul, mely így beszakadhat.

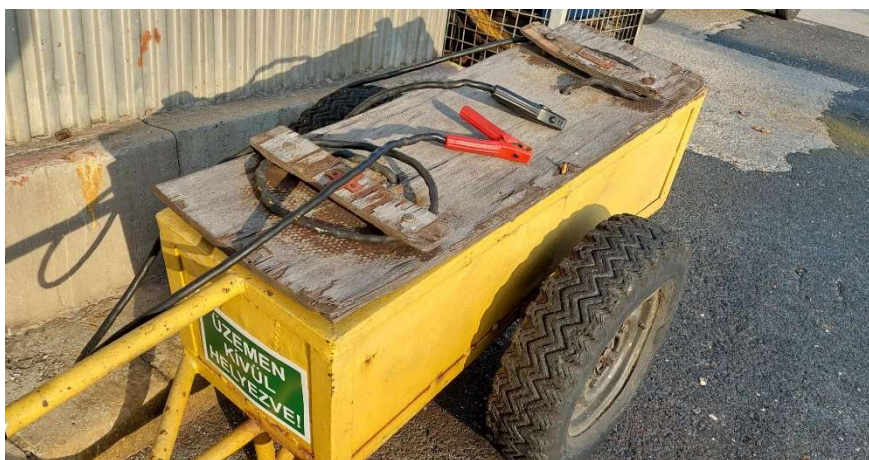
A vizsgált eszközök felénél hiányosságként jelentkezett, hogy a jogosulatlan hozzáférés nem megakadályozott és a berendezést nem is elzártan tárolták (13. kép), azok bármely telephelyen az ott tartózkodó személy számára hozzáférhetőek.

*13. kép: Nem megfelelő fedőlap, jogosulatlan hozzáférés nincs megakadályozva (Saját forrás)*

Az akkumulátorok nem megfelelő fedése is problémát jelent, vagy a fedőanyag nem megfelelősége (OSB lap), vagy a kialakítás módja (robbanás esetén kinyílik) miatt (13. kép).

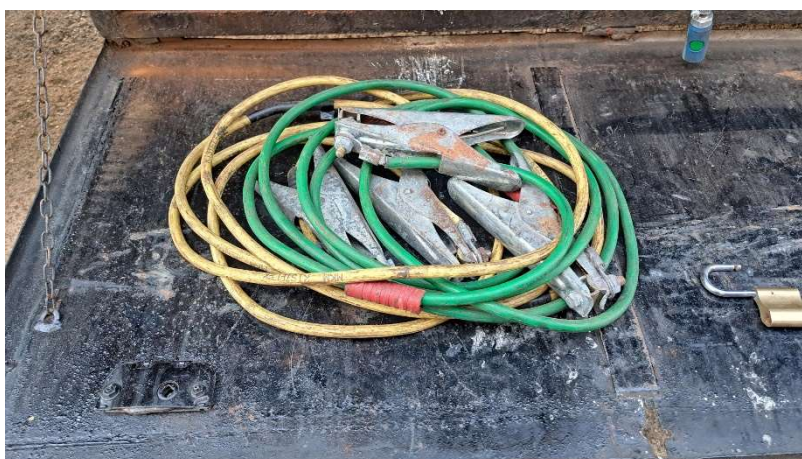
A berendezések felénél volt probléma az indítókábelek hosszával és átmérőjével. A 3 méternél rövidebb kábelek bár megfelelő hosszúságúak az áram feszültségmennyiség átvitelének szempontjából, azonban sokszor rövidnek bizonyulnak a „bikázáshoz”. Az autóbust mentő vontató járművek esetében kívánatos is a hosszabb kábel, mert az út közben megállt, nem induló autóbushoz nehéz minden oldalról hozzáférni egy indításrásegítő berendezéssel. A keresztmetszeti átmérő esetében a mérés nem feltétlenül releváns, mivel azt a kábelszigetelővel együtt mérték le. Hasonló számban található nem megfelelőség a kábelek épségével és színjelölésével (14. kép).

*14. kép: Kábeljelölések nem megfelelősége (Saját forrás)*

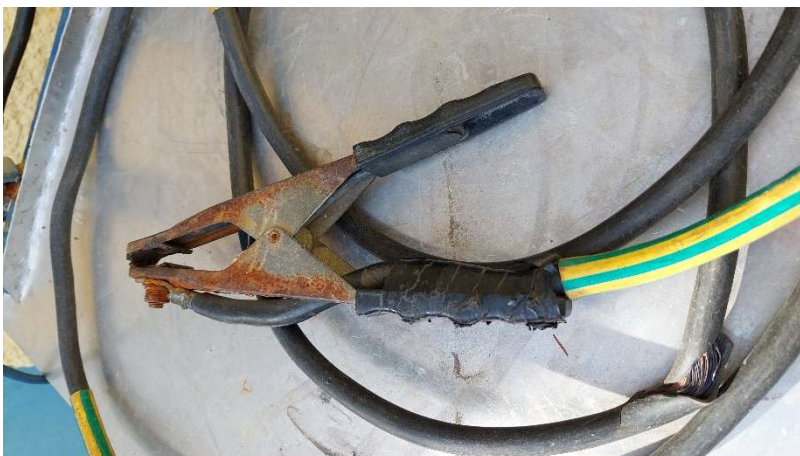
Tárolásuk nem biztonságosan történt, több esetben csak rá voltak tekerve a hordozókocsi vonórúdjára vagy rádobja a berendezés tetejére. Munkabiztonsági szempontból ezek sem elhanyagolhatóak. A kábelekhez tartozó a csipeszek sem voltak egyértelműen megkülönböztetve és rozsdás, korrodált állapotban voltak, szigetelésük hiányzott vagy nem megfelelő volt (15. kép).

*15. kép: Rozsdás, korrodált kábelcsipesz (Saját forrás)*

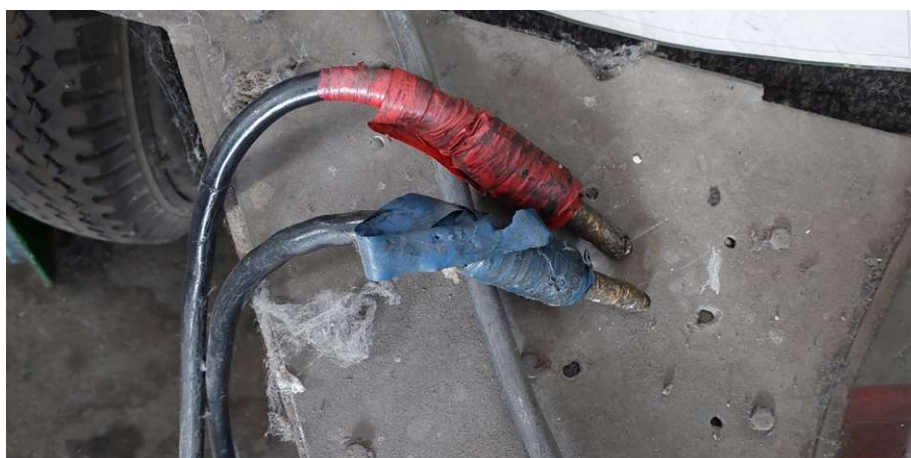
Néhány esetben az indítókábel csatlakoztatása nem csipesszel, hanem rúddal történt (16. kép), ez szintén munkabiztonsági szempontból kifogásolható, mert az áramot átvezeti, de a rúd nem rögzíthető, legfőképp nem biztonságosan az akkumulátor saruira.

*16. kép: Csipesz helyett rúd csatlakozás (Saját forrás)*

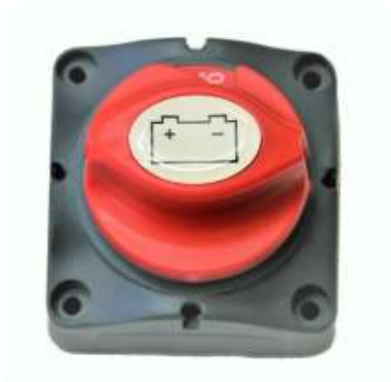
#### 4. Leválasztó kapcsoló adatlap

Continuous Rating

200A 12-50V DC
