# ZÁRÓDOLGOZAT

**Egy budapesti villamospálya-felújítás eredményeinek elemzése**

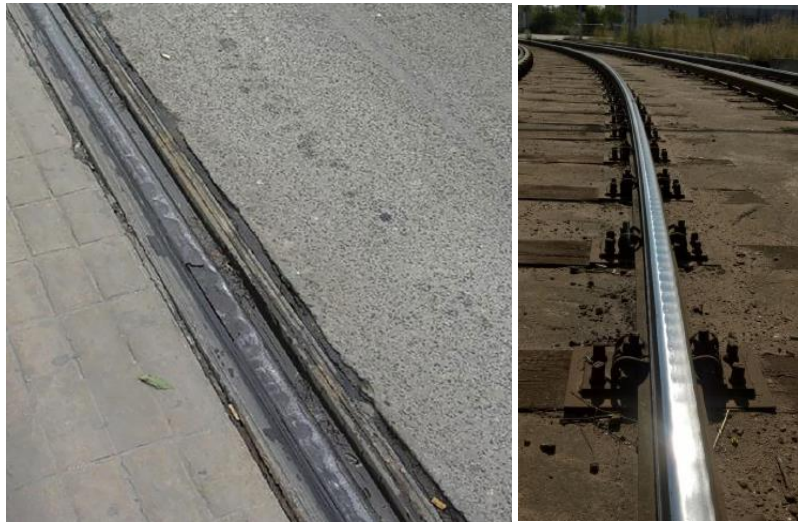
**2. ábra:** Nagy forgalmi terhelés következtében kitöredezettség (bal oldali ábrán) és hullámos (bal és jobb oldali ábrán) kopás képét mutató sínek  
(Forrás: Kiss (2023) bal oldali kép, Csortos (2020) jobb oldali kép)

Kiss, Kelemen (2024) cikkében a Nagykörúti Combino villamosok egyes alkatrészeinek idő előtti elhasználódásához vezetett az extrém nagy (éjjel-nappali) forgalomhoz képest ritkán, évenként egyszer elvégzett sínfelület hibákat kijavító sínköszörülés. Egy év alatt e vonalon kialakult jellemzően hullámos kopások ugyanis olyan mértékűek, hogy a járműveket már fokozott mechanikai igénybevételnek teszik ki (2. ábra).

Az utazási komfortot csökkenti és a környezeti zaj- és rezgésterhelést növeli pl. a sínek futófelületi kopásán (pl. gördülésből adódó hullámos kopás, vonó- és fékerő kialakulási helyein magassági kopás, kipattogzás, töredezés) kívül villamospályák keresztezésében lévő átszelések kopása, amely pl. a budapesti Etele (1-es villamos) út és Fehérvári út (17-41-47 villamos) kereszteződésében is található. Kiss, 2023 cikkében leírtak szerint az itt található átszelési elem több milliméteres egyenlőtlen kopású felületén átgördülő 1-es villamos kerekei erős koppanó hanghatásokat okoztak, melyeket a kopásokat kitöltő felrakó hegesztéses javítással lehetett számottevően csökkenteni.

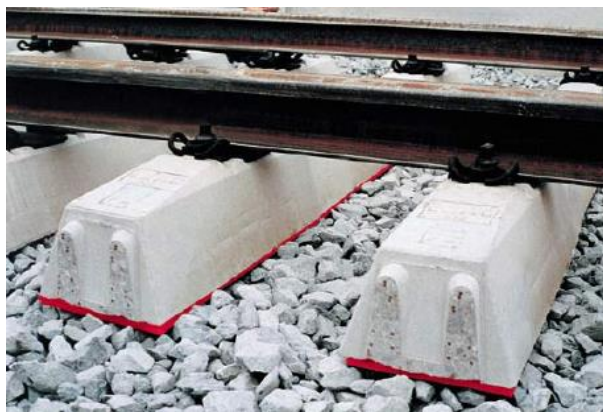
**3. ábra:** Rezgéscsillapító elasztomer réteggel ellátott vasbeton keresztalj  
(Forrás: Maja A., Stjepan L., Ivo H. (2010))

alapvető fontosságú sűrűn lakott városi környezetben. Zúzottköves vágány esetében (mint a vizsgált villamos vonala) vasbeton alj alsó síkjára ragasztott elasztomer réteg (aljpapucs - 3. ábra) egyrészt csökkenti a rezgések átadását a talaj felé, lassítja a zúzottkő romlását, a vágány tovább tartja meg a jó fekvését, növeli a vágány élettartamát (Csortos 2023).
