TÖRTÉNET

JELENLEGI ÁLLAPOT (M=1:2500)

JELENLEGI ÁLLAPOT

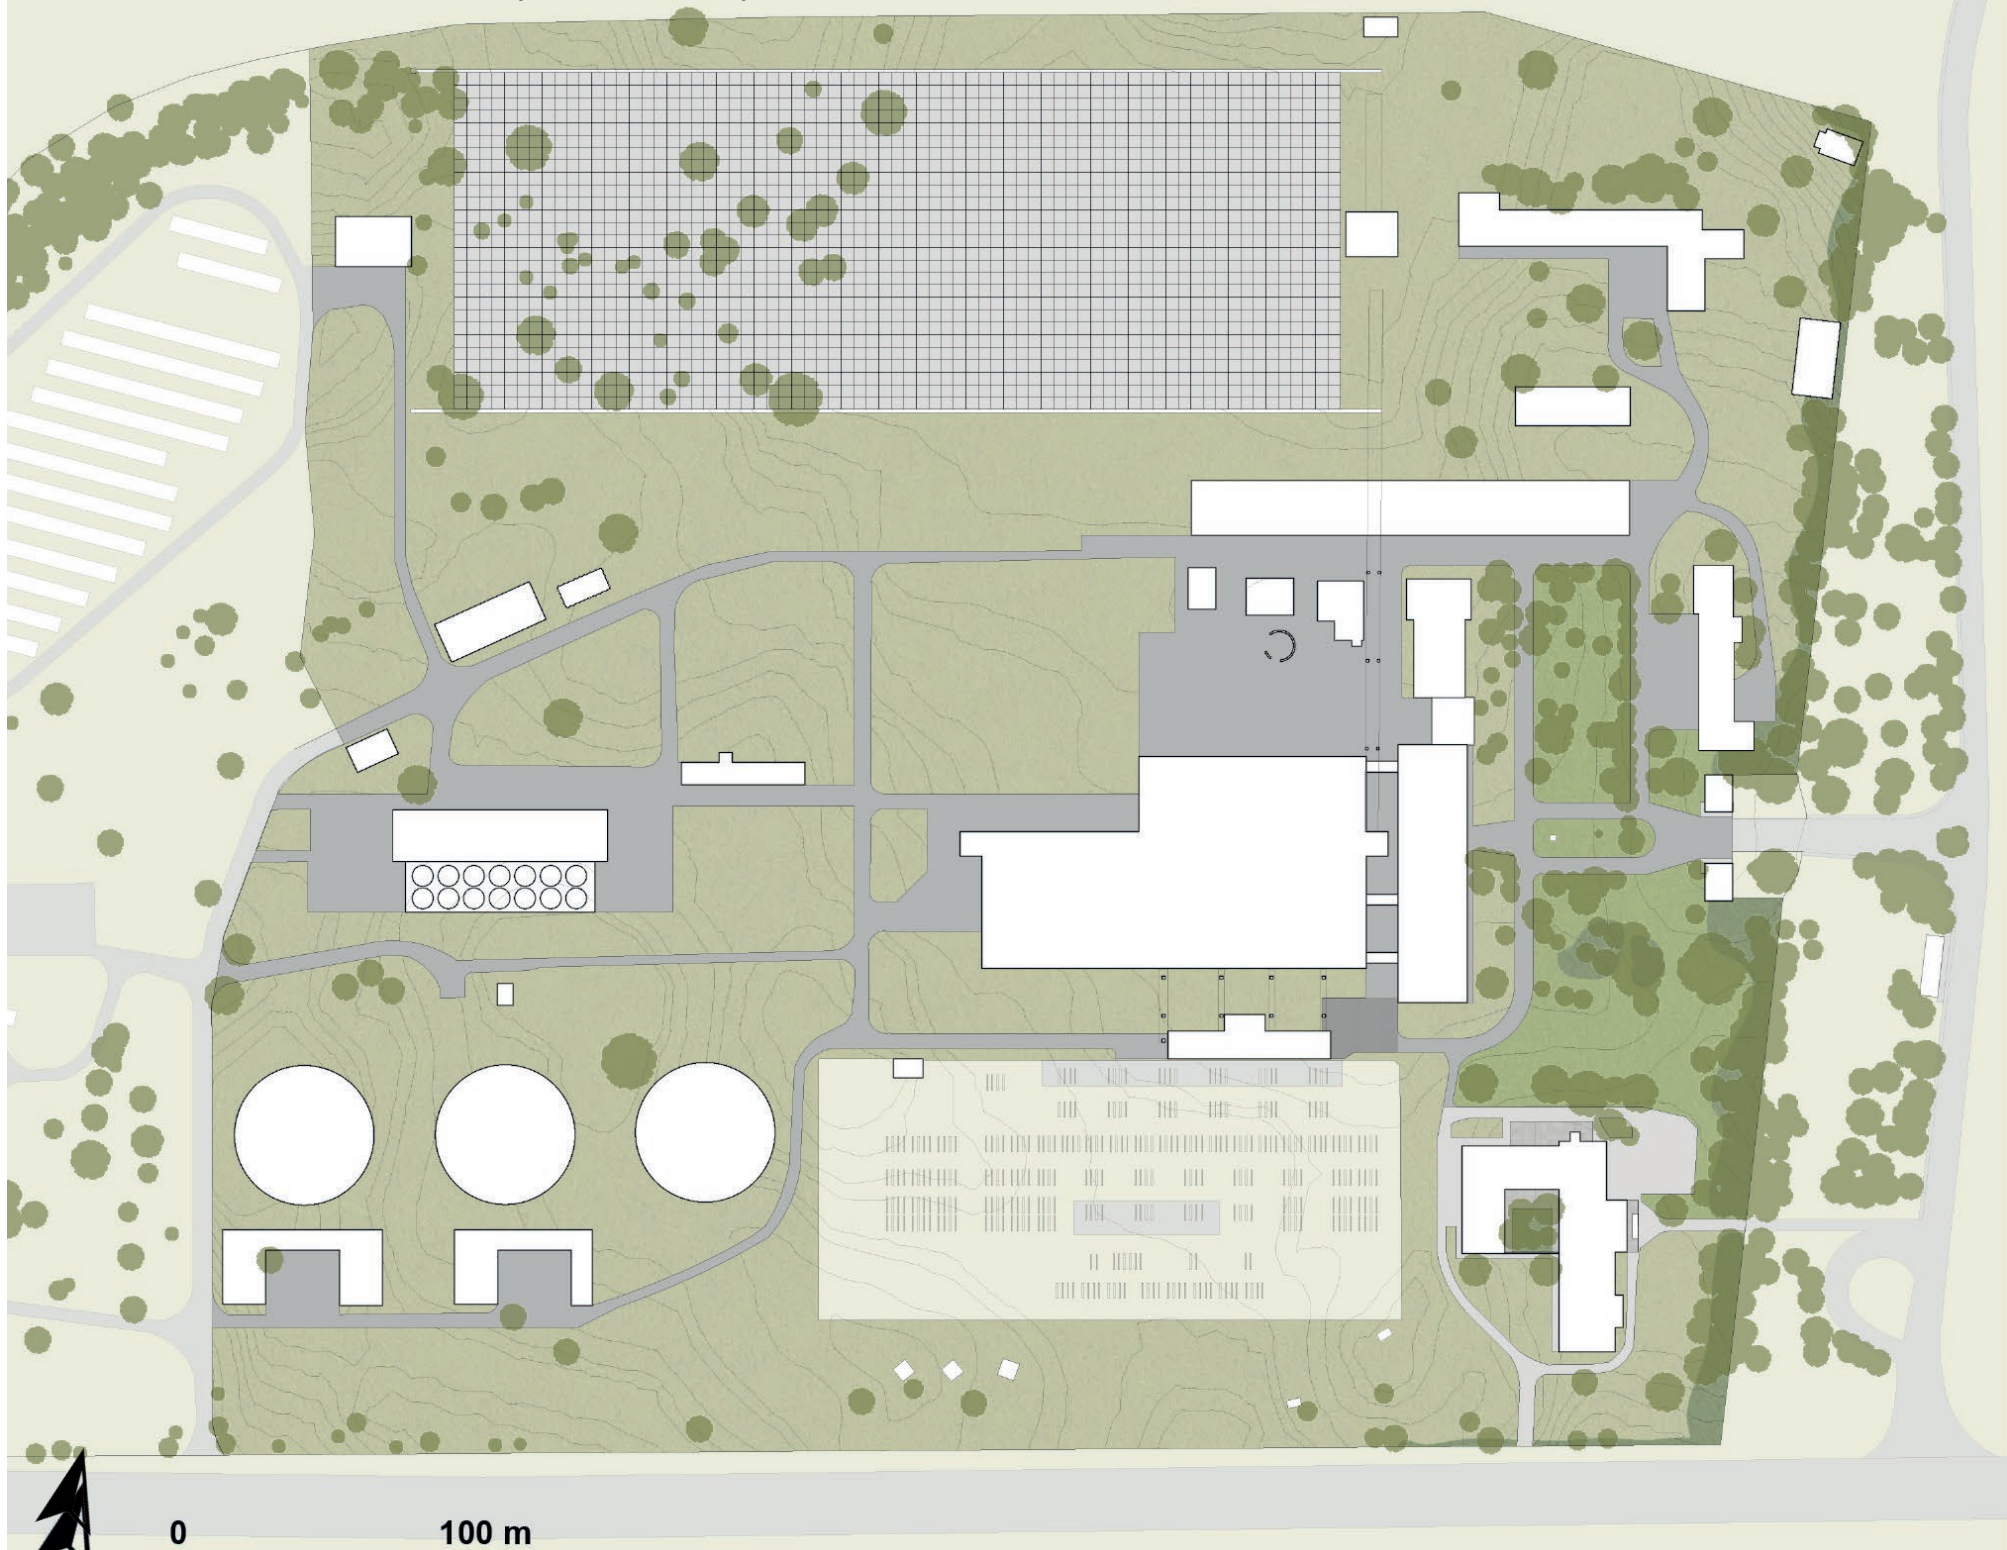
Értékes, idősebb faállomány az erőmű bejáratánál és a Béke Művelődési ház környezetében található, az erőmű többi részén gyorsan növő pionír- és gyomfák szaporodtak el az erőmű bezárása után. A fákhöz hasonlóan a jelentősebb cserjefelületek is a fogadótér környékén találhatóak.

Az erőmű területe az ipari tevékenységből és nagymértékű építkezésekből adódóan közel sík. Enye lejtés figyelhető meg észak-déli irányban, ez közel 5 m szintkülönbséget jelent a teljes területen.

A fő közlekedési nyomvonalakon az erőmű területén aszfalt burkolat található. A szentér területén a burkolat 4x4 méteres betonlapokból áll. Ugyan-ezek a nagy betonlapok jelennek meg a művelődési ház Erőmű utca felőli bejáratánál is. Hasonlóan hálósan lerakott, 20x20 cm-es beton térkövek találhatóak jellemzően az épületek körüli kiemelt teraszok burkolataként, a művelődési ház belső udvarán és az iroda bejárata előtt.

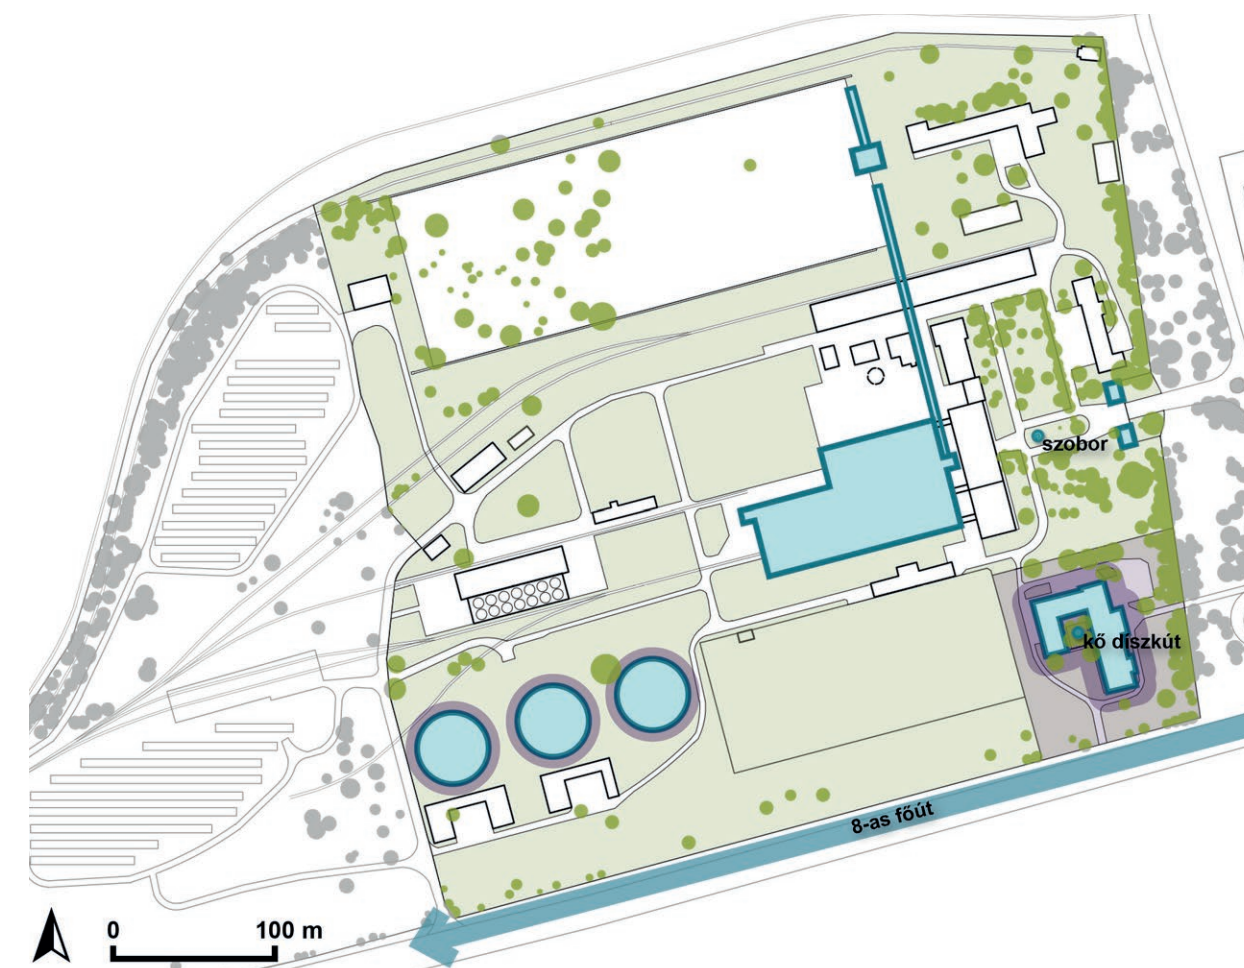
ÉRTÉKEK

A tervezési terület barnamezős területként több kihívással rendelkezik. A talaj feltehetőleg igen szennyezett, az épületek elhanyagolt, gyakran veszélyes állapotban vannak, a teljes terület kitisztítása és az épületek felújítása valószínűleg nagy költségekkel járna. A terület nem csatlakozik szervesen Várpalota városzövetéhez, jelenleg sem gyalogosan, sem kerékpárral nem lehet megközelíteni, bár a Készenléti lakótelep erősebb összeköttetése a többi városrészekkel tervben van. Ez a terület mindennapos kihasználtságát igen megnehezíti. A terület az erőmű bezárása óta szinte teljesen kihasználatlanul áll, az épületek állapota folyamatosan romlik. A területen több védett épület is található, ilyen az országos védelem alatt álló Béke Művelődési Ház és a helyi védelem alatt álló három Heller-Forgó-féle hűtőtorony. A hűtőtoronyok a főépülettel és a szent-felvonóval együtt karakteres elemei a területnek, már messziről könnyen felismerhetővé teszik az erőművet. Tulajdonképpen az elhanyagolt, brutális méretű ipari építmények teszik érdekessé, vonzóvá a helyszínt.
