# DIPLOMADOLGOZAT

**Bernáth Márk**

**Magyar Agrár- és Élettudományi Egyetem**

**Diagnosztikai eljárások fejlődésének elemzése a precíziós  
gazdálkodás területén**

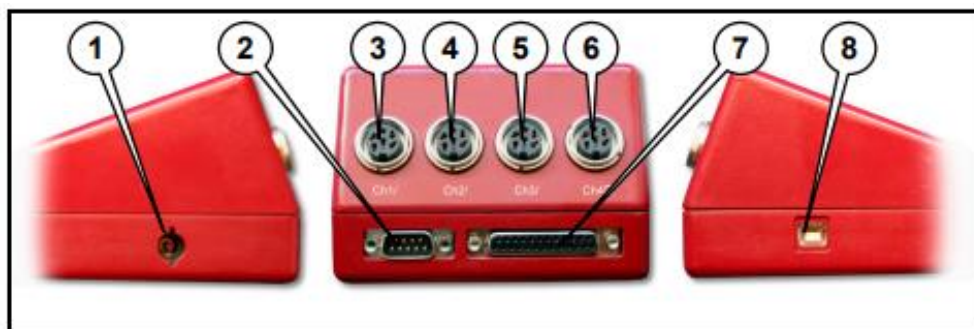
### 3. ábra Hydro-Tester csatlakozók

A csatlakozók a következő funkciókat látják el:

1. tápegység
2. RS 232
3. Ch1 (analóg bemenet)
4. Ch2 (analóg bemenet)
5. Ch3 (analóg bemenet)
6. Ch4 (frekvencia bemenet),
7. párhuzamos csatlakozó
8. USB csatlakozó

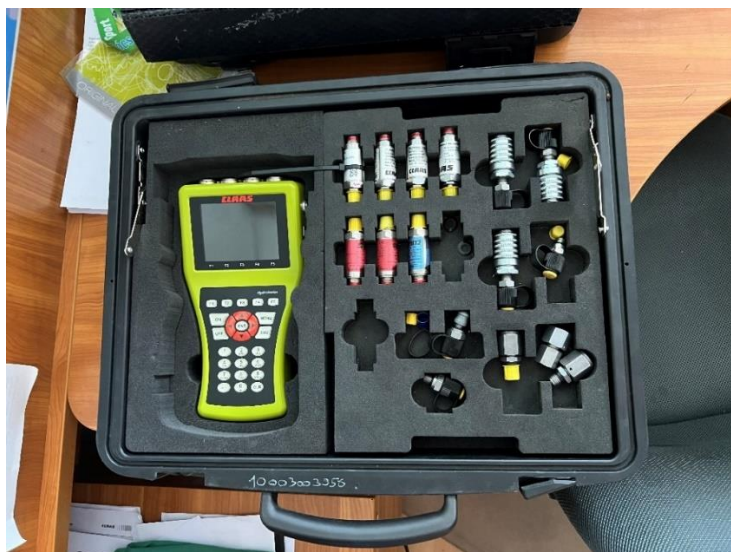
### 4. ábra Hydrotester BA

A Hydrotester egy gyakorlati szempontok szerint kialakított, könnyen kezelhető kézi mérőkészülék napi mérési feladatok elvégzéséhez. ISDS-érzékelők használatakor a Hydrotester bekapcsoláskor automatikusan felismeri a csatlakoztatott érzékelőket és beállítja az alábbi paramétereket:

- Mérési tartomány
- Fizikai mérési mennyiség
- Mértékegység
- Jelkimenet
- Karakterisztikus jelleggörbe (linearizálás)

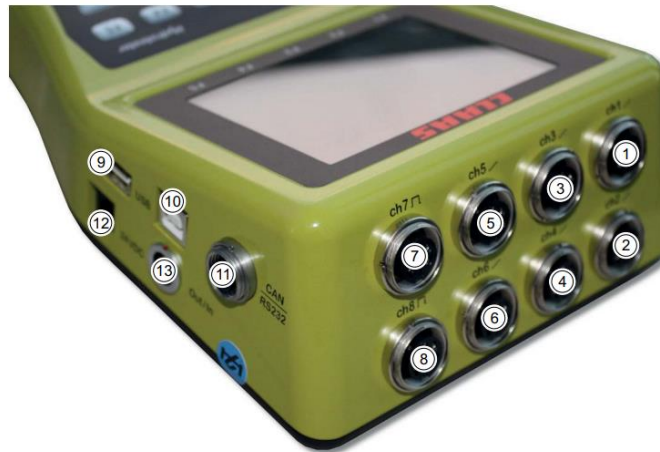
5. ábra Hydrotester csatlakozók

A csatlakozók a következő funkciókat látják el:

1. K1 bemenet – analóg bemenet, highspeed
2. K2 bemenet – analóg bemenet, highspeed
3. K3 bemenet – analóg bemenet
4. K4 bemenet – analóg bemenet
5. K5 bemenet – analóg bemenet
6. K6 bemenet – analóg bemenet
7. K7 bemenet – frekvencia bemenet
8. K8 bemenet – frekvencia bemenet
9. USB – host port
10. USB – eszköz port
11. CAN / Bootloader kombinált aljzat
12. tápegység
13. digitális be- és kimenet

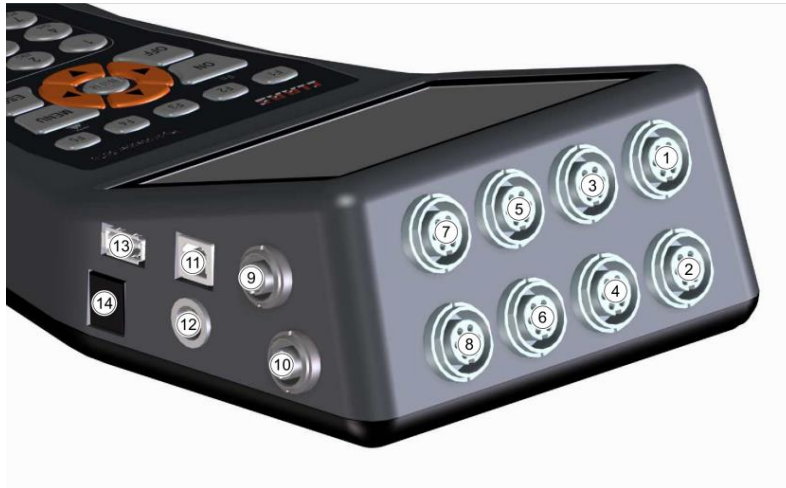
6. ábra Hydrotester 5070

A kapcsolók a következő funkciókat látják el:

1. K1 bemenet – analóg bemenet
2. K2 bemenet – analóg bemenet
3. K3 bemenet – analóg bemenet
4. K4 bemenet – analóg bemenet
5. K5 bemenet – analóg bemenet
6. K6 bemenet – analóg bemenet
7. K7 bemenet – frekvencia-/ analóg bemenet
8. K8 bemenet – frekvencia-/ analóg bemenet
9. CAN 1 / RS232 kombinált aljzat
10. CAN 2 bemenet
11. USB – eszköz port
12. Digitális be- és kimenet
13. USB – host port
14. Áramellátás – tápegység

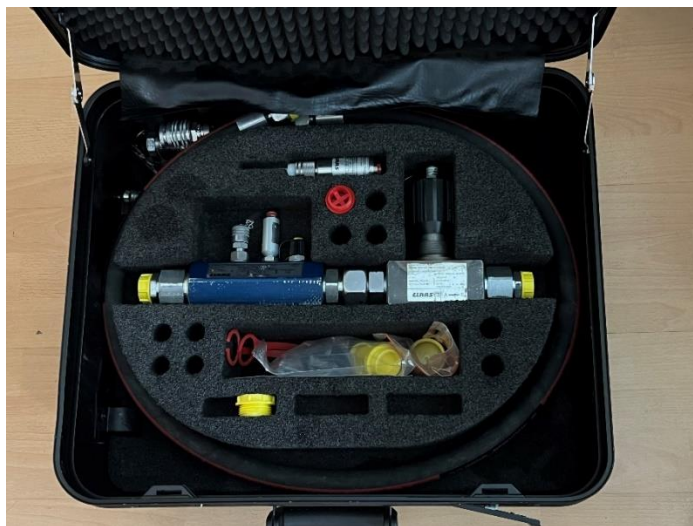
A Hydrotesterekhez kiegészítésként csatlakoztatható egy átfolyásmérő, amely egy precíz mérőeszköz. Egy beépített turbina segítségével méri az átfolyó közeget. Belső menetes csatlakozása a DIN ISO 228 szabványnak megfelelő, analóg és CAN kimenettel is elérhető.

7. ábra Átfolyásmérő  
Forrás: Saját készítésű kép

A turbinakereket a közeg áramlási energiája megforgatja, majd a kerék forgása alapján tudják meghatározni a pontos áramlási sebességet. A turbinák alapértelmezés szerint 30 mm<sup>2</sup>/s-os ásványolaj mérésére vannak kalibrálva, opcionálisan módosítható a kalibráció, hogy más viszkozitású folyadékot is mérhessenek. Alapvetően hidraulikaolajok és más ásványi alapú olajok mérésére szolgál. Helyhez kötött és mobil hidraulikus rendszerekben is lehetséges az áramlási sebességek mérésére.

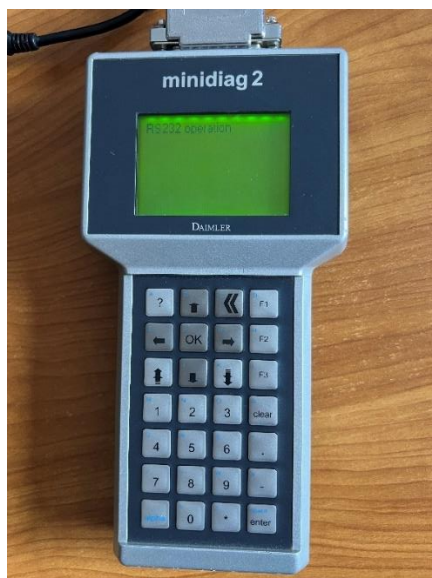
8. ábra MINIDIAG kezelőpanel  
Forrás: Saját készítésű kép

A képen látható kezelőpanel segítségével lehet a beállításait módosítani, és a bizonyos mérési feladatokat beállítani a munka során. A panel a képen látható állapotban össze van kapcsolva egy számítógéppel, amelyen egy előre telepített program segítségével megjeleníthetők és kiértékelhetők a mért adatok.

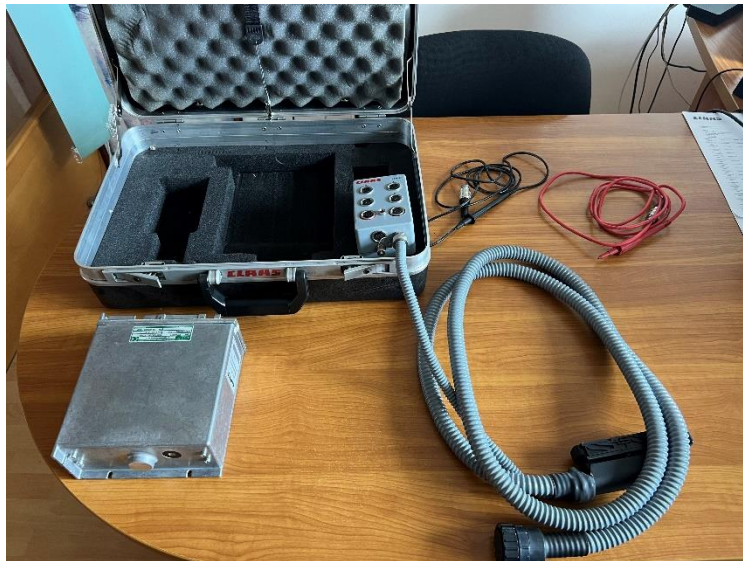
*10. ábra CDS 3000 csatlakozók és interfész  
Forrás: Saját készítésű kép*

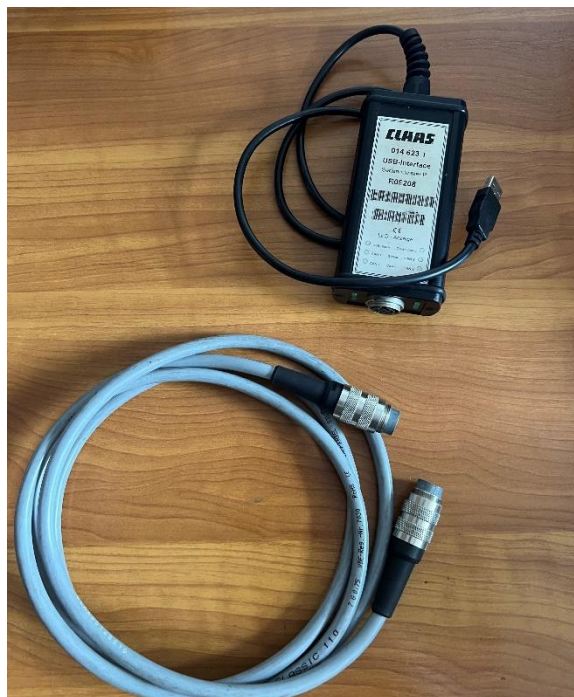
12. ábra CDS USB-interfész  
Forrás: Saját készítésű kép

Az egyelőre korábbi verzióknak, a CDS 5000-nek is hasonló kialakítású interfészt terveztek a gyártók, amely ahogy a MINIDIAG 2 esetében is megjegyeztem, manapság is használható, az olyan gépeknél, amelyek azzal a technológiával kerültek felszerelésre, amelyet az a rendszer diagnosztizálni tud.

Ezt a gépet CDS rendszer segítségével lehet analizálni, így a 12. ábrán látható eszközt csatlakoztattuk a kombájnr a kezelőfülkébe. A VBM modulok úgynevezett főmodulok, amelyek a központi adattovábbításban játszanak elengedhetetlen szerepet. Legtöbb esetben a gépek alapmoduljával vannak közvetlen kapcsolatban, amely ebben az esetben az A069 jármű alapmodul.

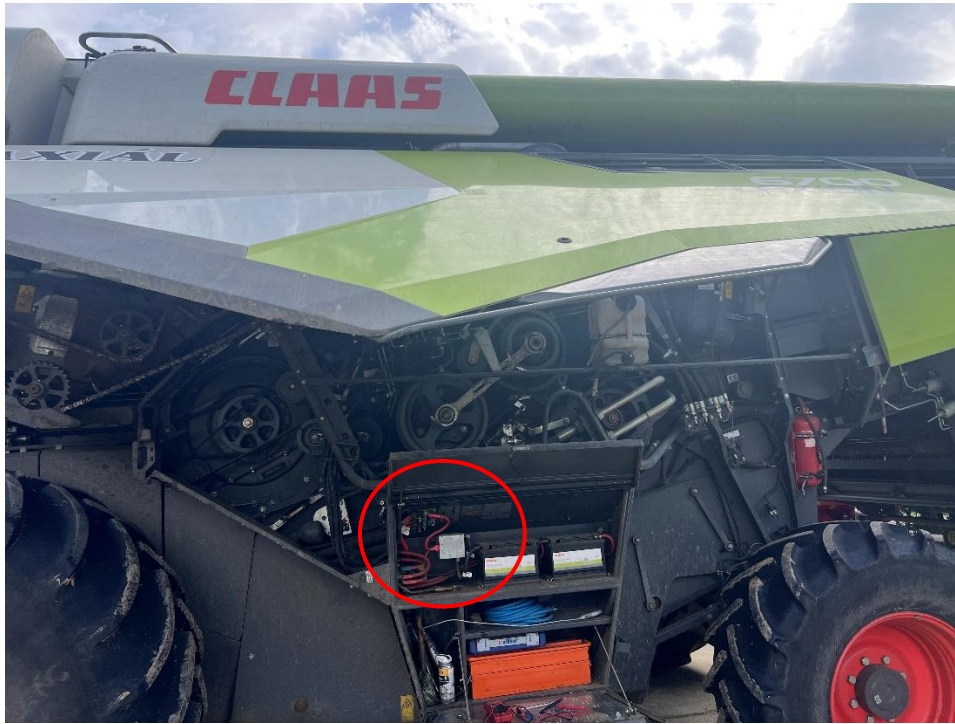
15. ábra Hibakeresés  
Forrás: Saját készítésű kép

A gép átvizsgálása során fény derült a probléma okára: egy biztosíték elromlott, ezáltal a szenzor nem kapott energiaellátást, így pedig nem tudott jelet küldeni a modulnak se menet közben se utólag. Sajnos a helyszínen nem volt új biztosíték, ezért egy rögtönzött kapcsolást létesítettünk a két fázis között, amely segítségével bebizonyosodott, hogy a probléma mögött ez a meghibásodás állt. A biztosíték cseréjére a következő napig kellett csupán a gazdálkodónak várnia, mert szerelő következő reggel, amint megkapta az alkatrészt, már ment is, hogy helyettesítse az egy nappal korábban eltávolított elemet. Ezzel az adott probléma megoldódott.

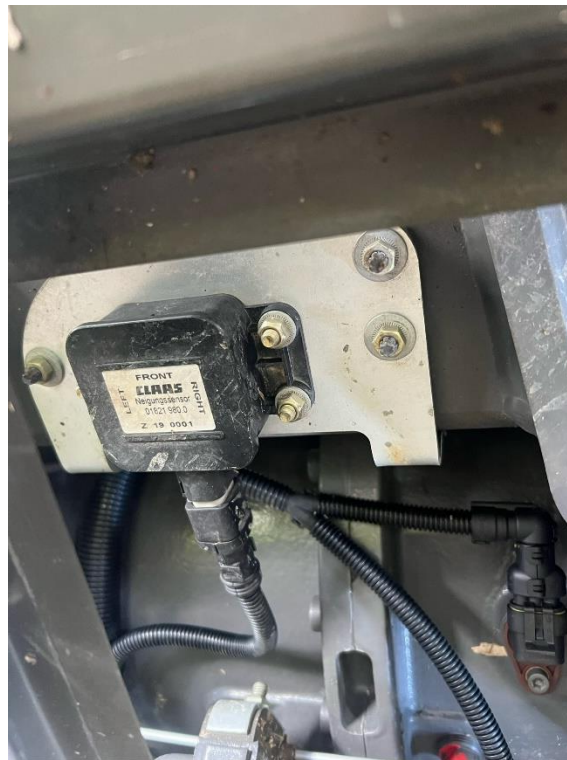
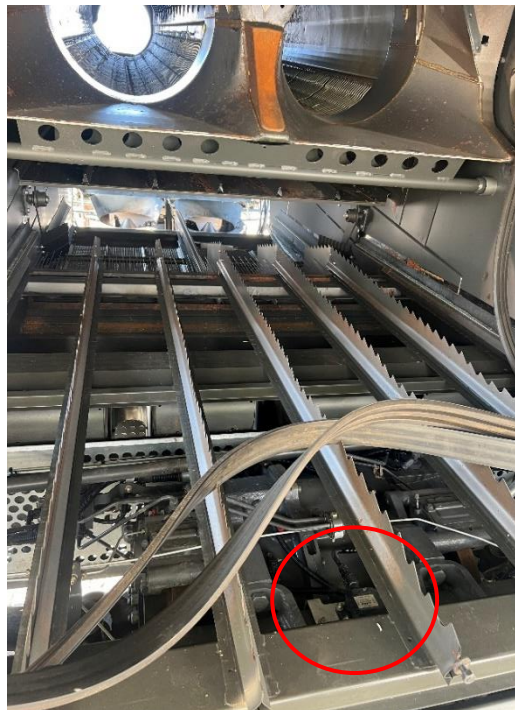
18. ábra B126-os szenzor  
Forrás: Saját készítésű kép

19. ábra B126-os szenzor elhelyezkedése  
Forrás: Saját készítésű kép

A 0535-ös hiba esetében a B126-os szenzor hibásodott meg, emiatt küldött 13 alkalommal hibaüzenetet, az arató- cséplőgép alapmodulja így a meghibásodás miatt nem tudott adatokat elmenteni és a gazdálkodók nem tudták kielemezni a gép hatékonyságát a munkája során. Ennek hiányában a következő szezonra nem tudnak az idei, friss adatokkal kalkulálni, pedig a gép öregedésével folyamatosan változik a hatékonysága és mindig az aktuális év alapján kalkulálják a következő évre a munkafelosztást. Emellett 11 alkalommal merült fel a 04E6 hiba, amely szintén a hozamméréshez kapcsolható, itt a B501-es szenzor meghibásodása miatt nem tudott a rendszer adatokat menteni.

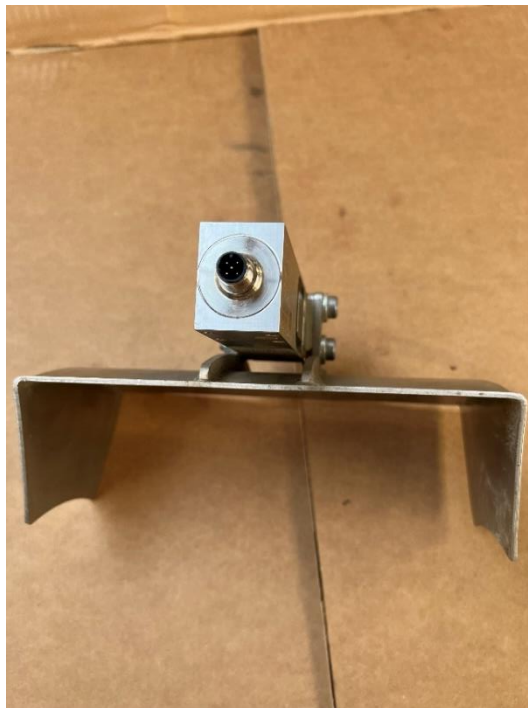
23. ábra B501 szenzor csatlakozója  
Forrás: Saját készítésű kép

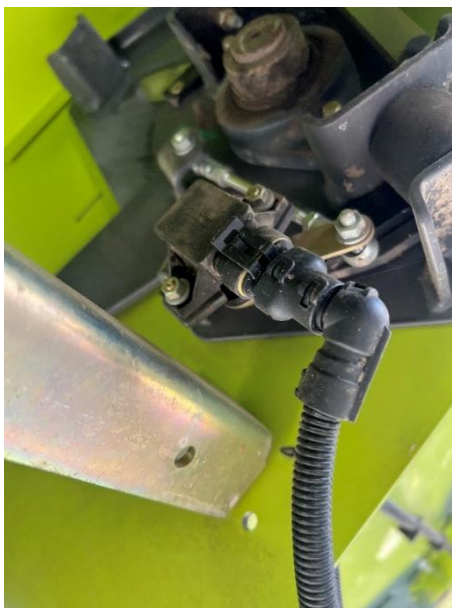
Az áteresztés stratégiánál az elektronika a levágott termény áteresztésén kívül még a leválasztási teljesítményt is érzékeli. A gép leválasztási teljesítményét a rendszer a LIN busz érzékelőrendszerrel méri. A tisztítás (rostaszekrény) vagy leválasztás (rotor, szalmarázó) szemvesztéseit érzékelők érzékelik. A rendszer a beállított veszteséghatároknak megfelelően szabályozza a haladási sebességet. A korlátozó tényező ennél a stratégiánál is a motorterhelés. A 100% motorterhelés nem léphető túl, ellenkező esetben a rendszer automatikusan csökkenti a haladási sebességet.

25. ábra Jobb oldali rétegvastagság érzékelő (B219)  
Forrás: Saját készítésű kép

26. ábra Bal oldali rétegvastagság érzékelő  
Forrás: Saját készítésű kép
