# **SZAKDOLGOZAT**

**Magyar Agrár- és Élettudományi Egyetem**

**Tájrendező és kertépítő mérnöki alapképzési szak**

**A szentgotthárdi Nagyboldogasszony Templom és  
Kolostorépület környező zöldterületeinek történelmi fejlődése**

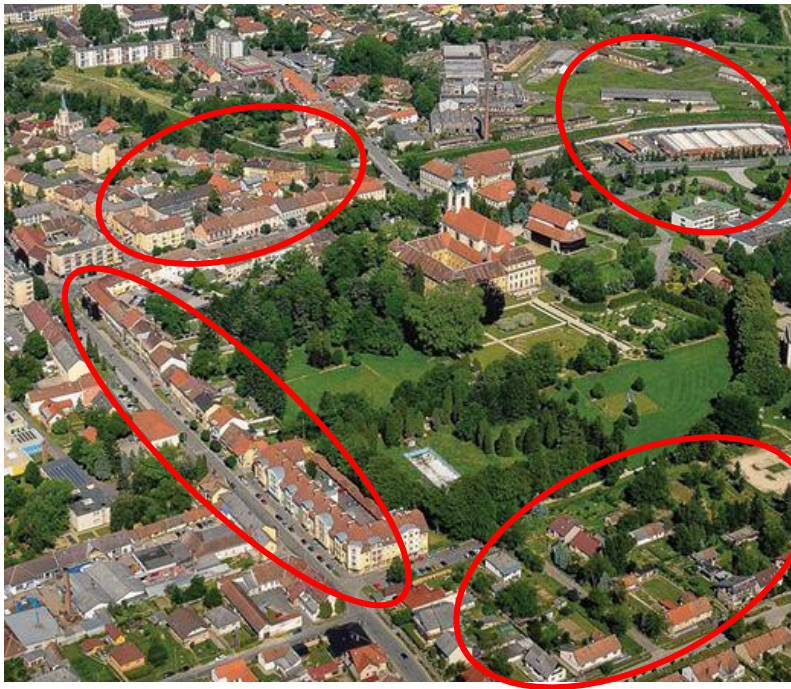
2.ábra: A Várkert határai

nagyobb terület, mint a kezdetekben a népességnövekedésnek köszönhetően (2.ábra) (Kiss, 2017: 51-52).

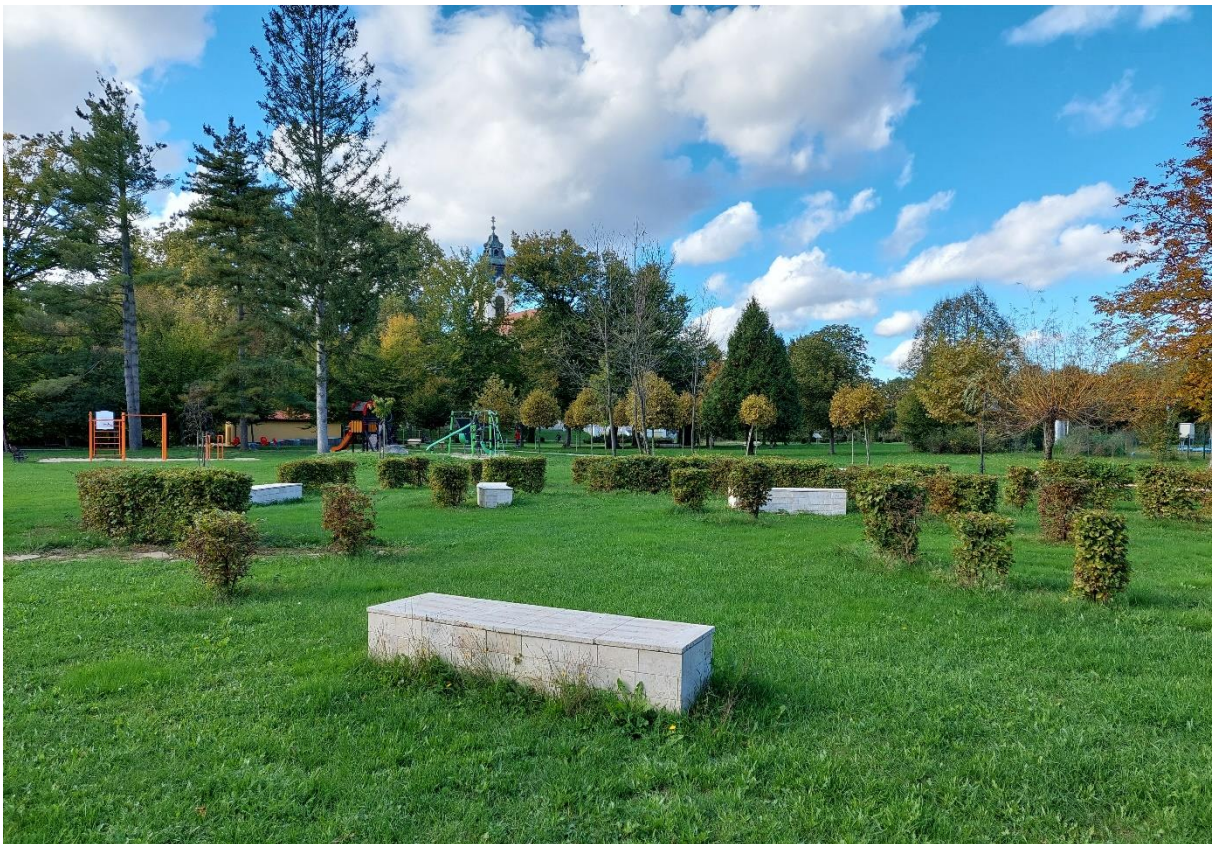
II/66. Melléklet: Szív alakú labirintus (2024)

A szív labirintus elképzelését nagyon jónak tartom, de sajnos nem került sor a kivágott és az időközben elpusztult egyedek pótlására. Mielőbbi pótlását javasolnám, mivel jelenleg nem tudja betölteni a tervezett funkciót. Az újtelepítésű növények idősebb egyedekkel történjenek, hogy a forma mihamarabb újra kialakítható legyen. A frissen telepített egyedek fenntartására különös figyelmet kell fordítani, ezzel megelőzve a jelenlegi állapot ismételt bekövetkezését. Ültetéshez és az ütemezett fenntartáshoz segédletet készítettem, ami a mellékletben található (Kaszab, 2014) (I/9. melléklet).

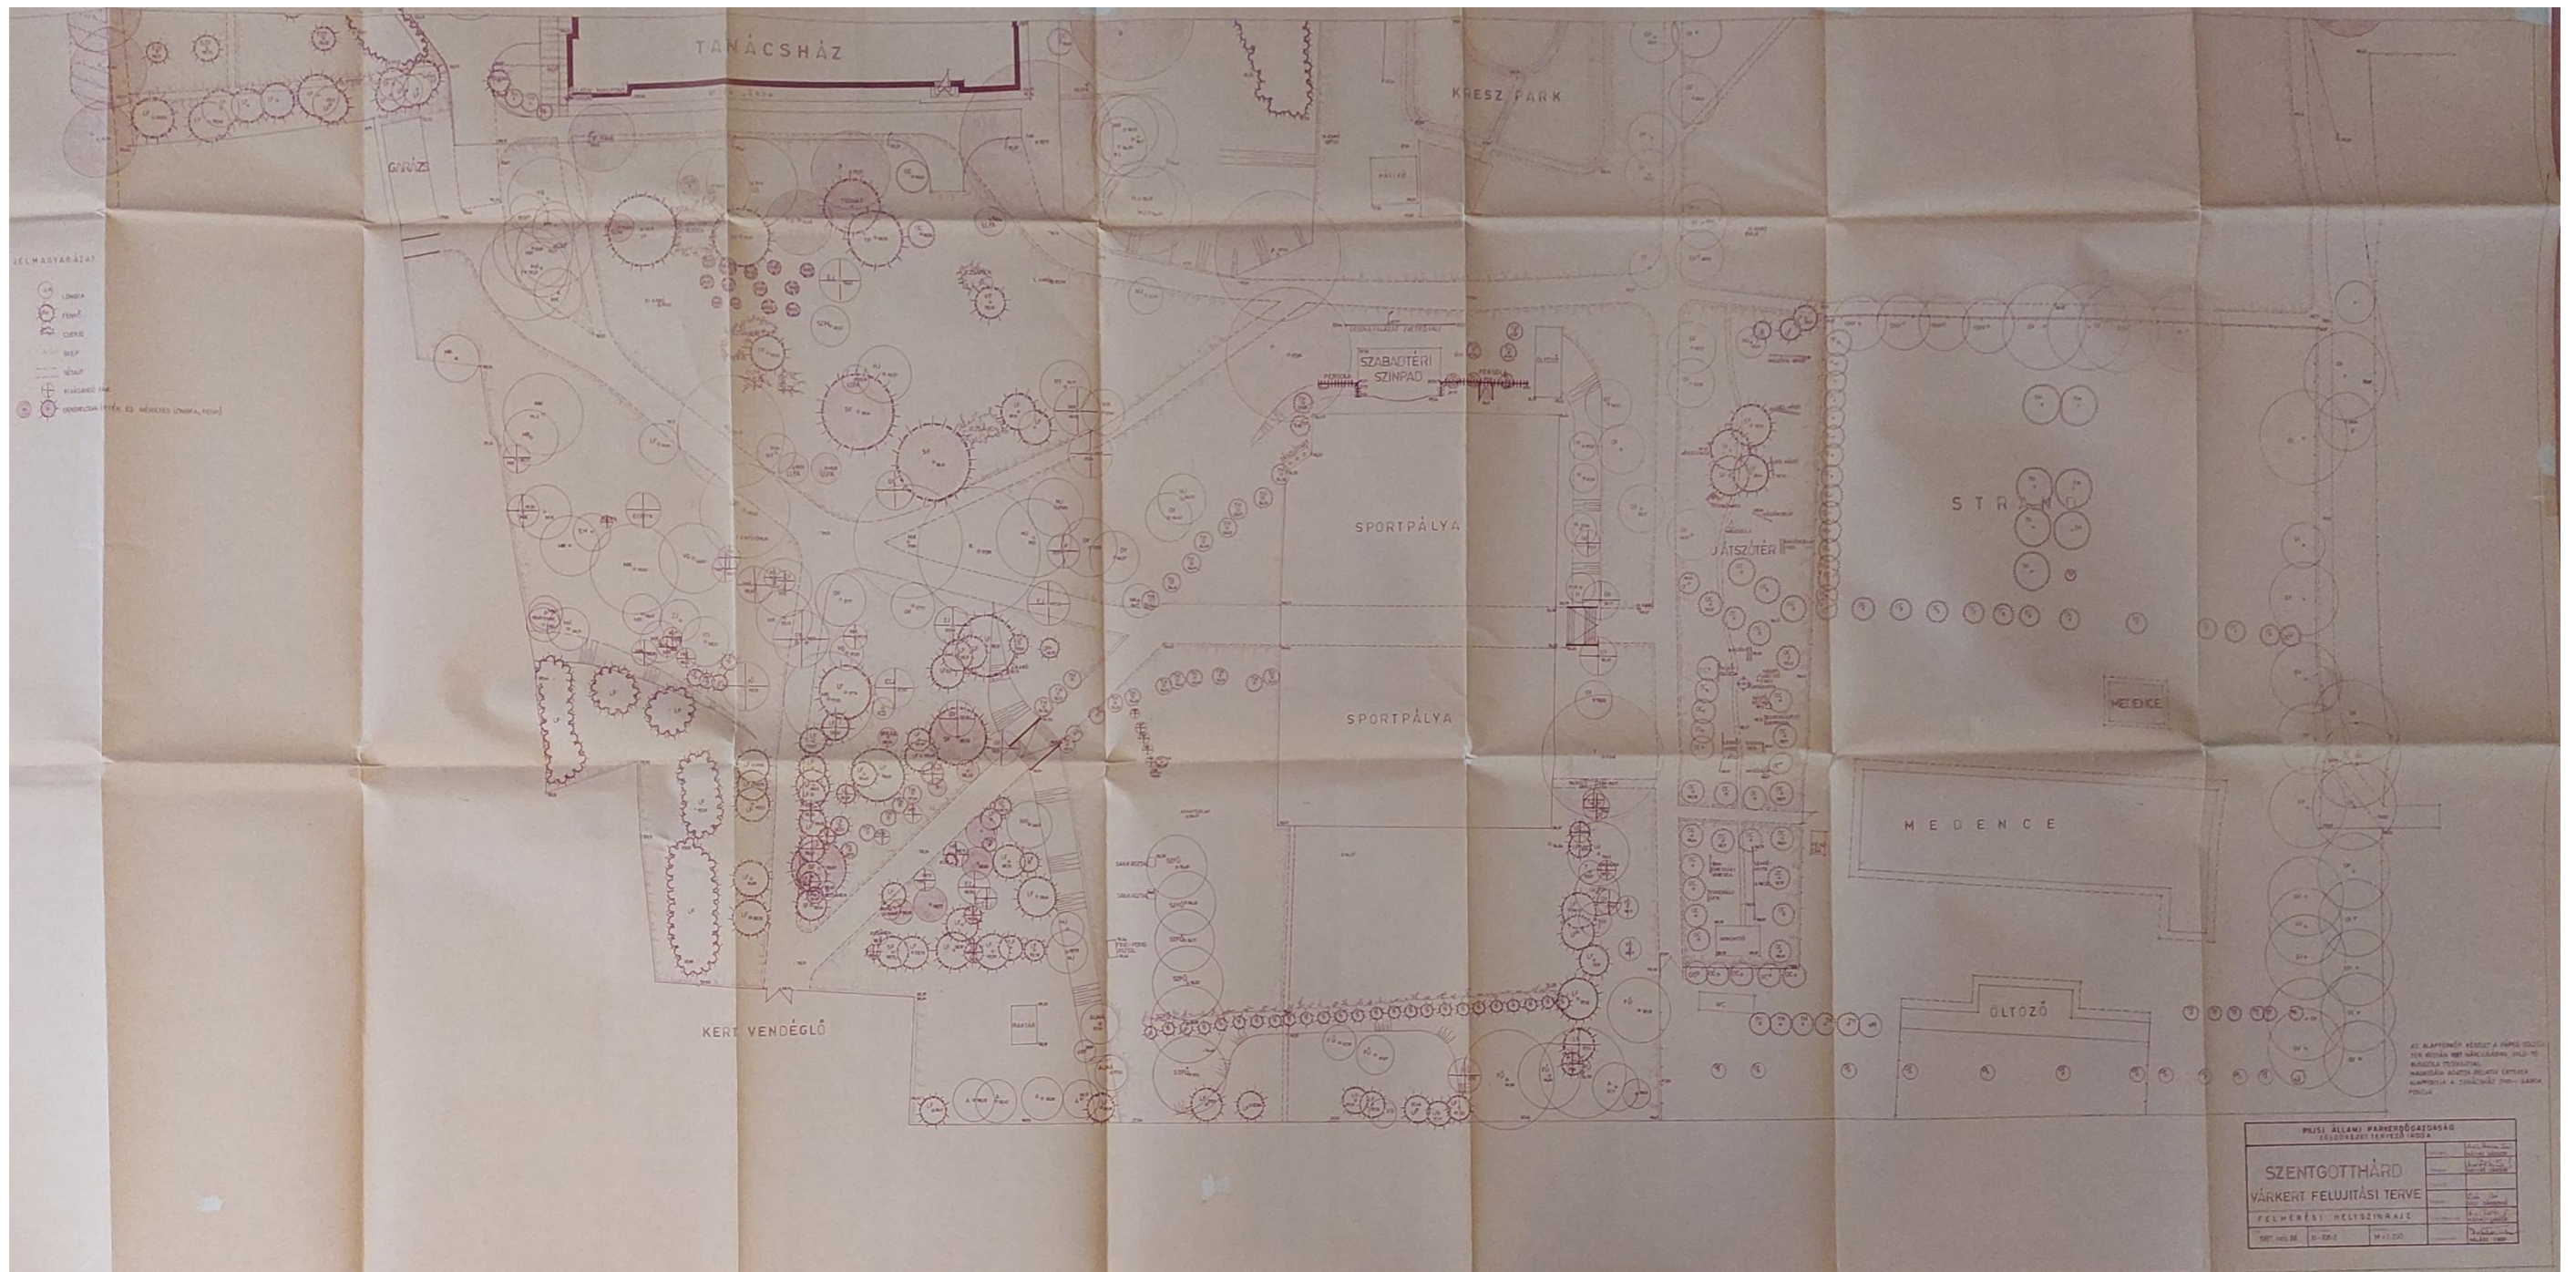
IV/4. Melléklet: A Ciszterci apátság és kertjének meglévő állapota (1987) - 2. részlet

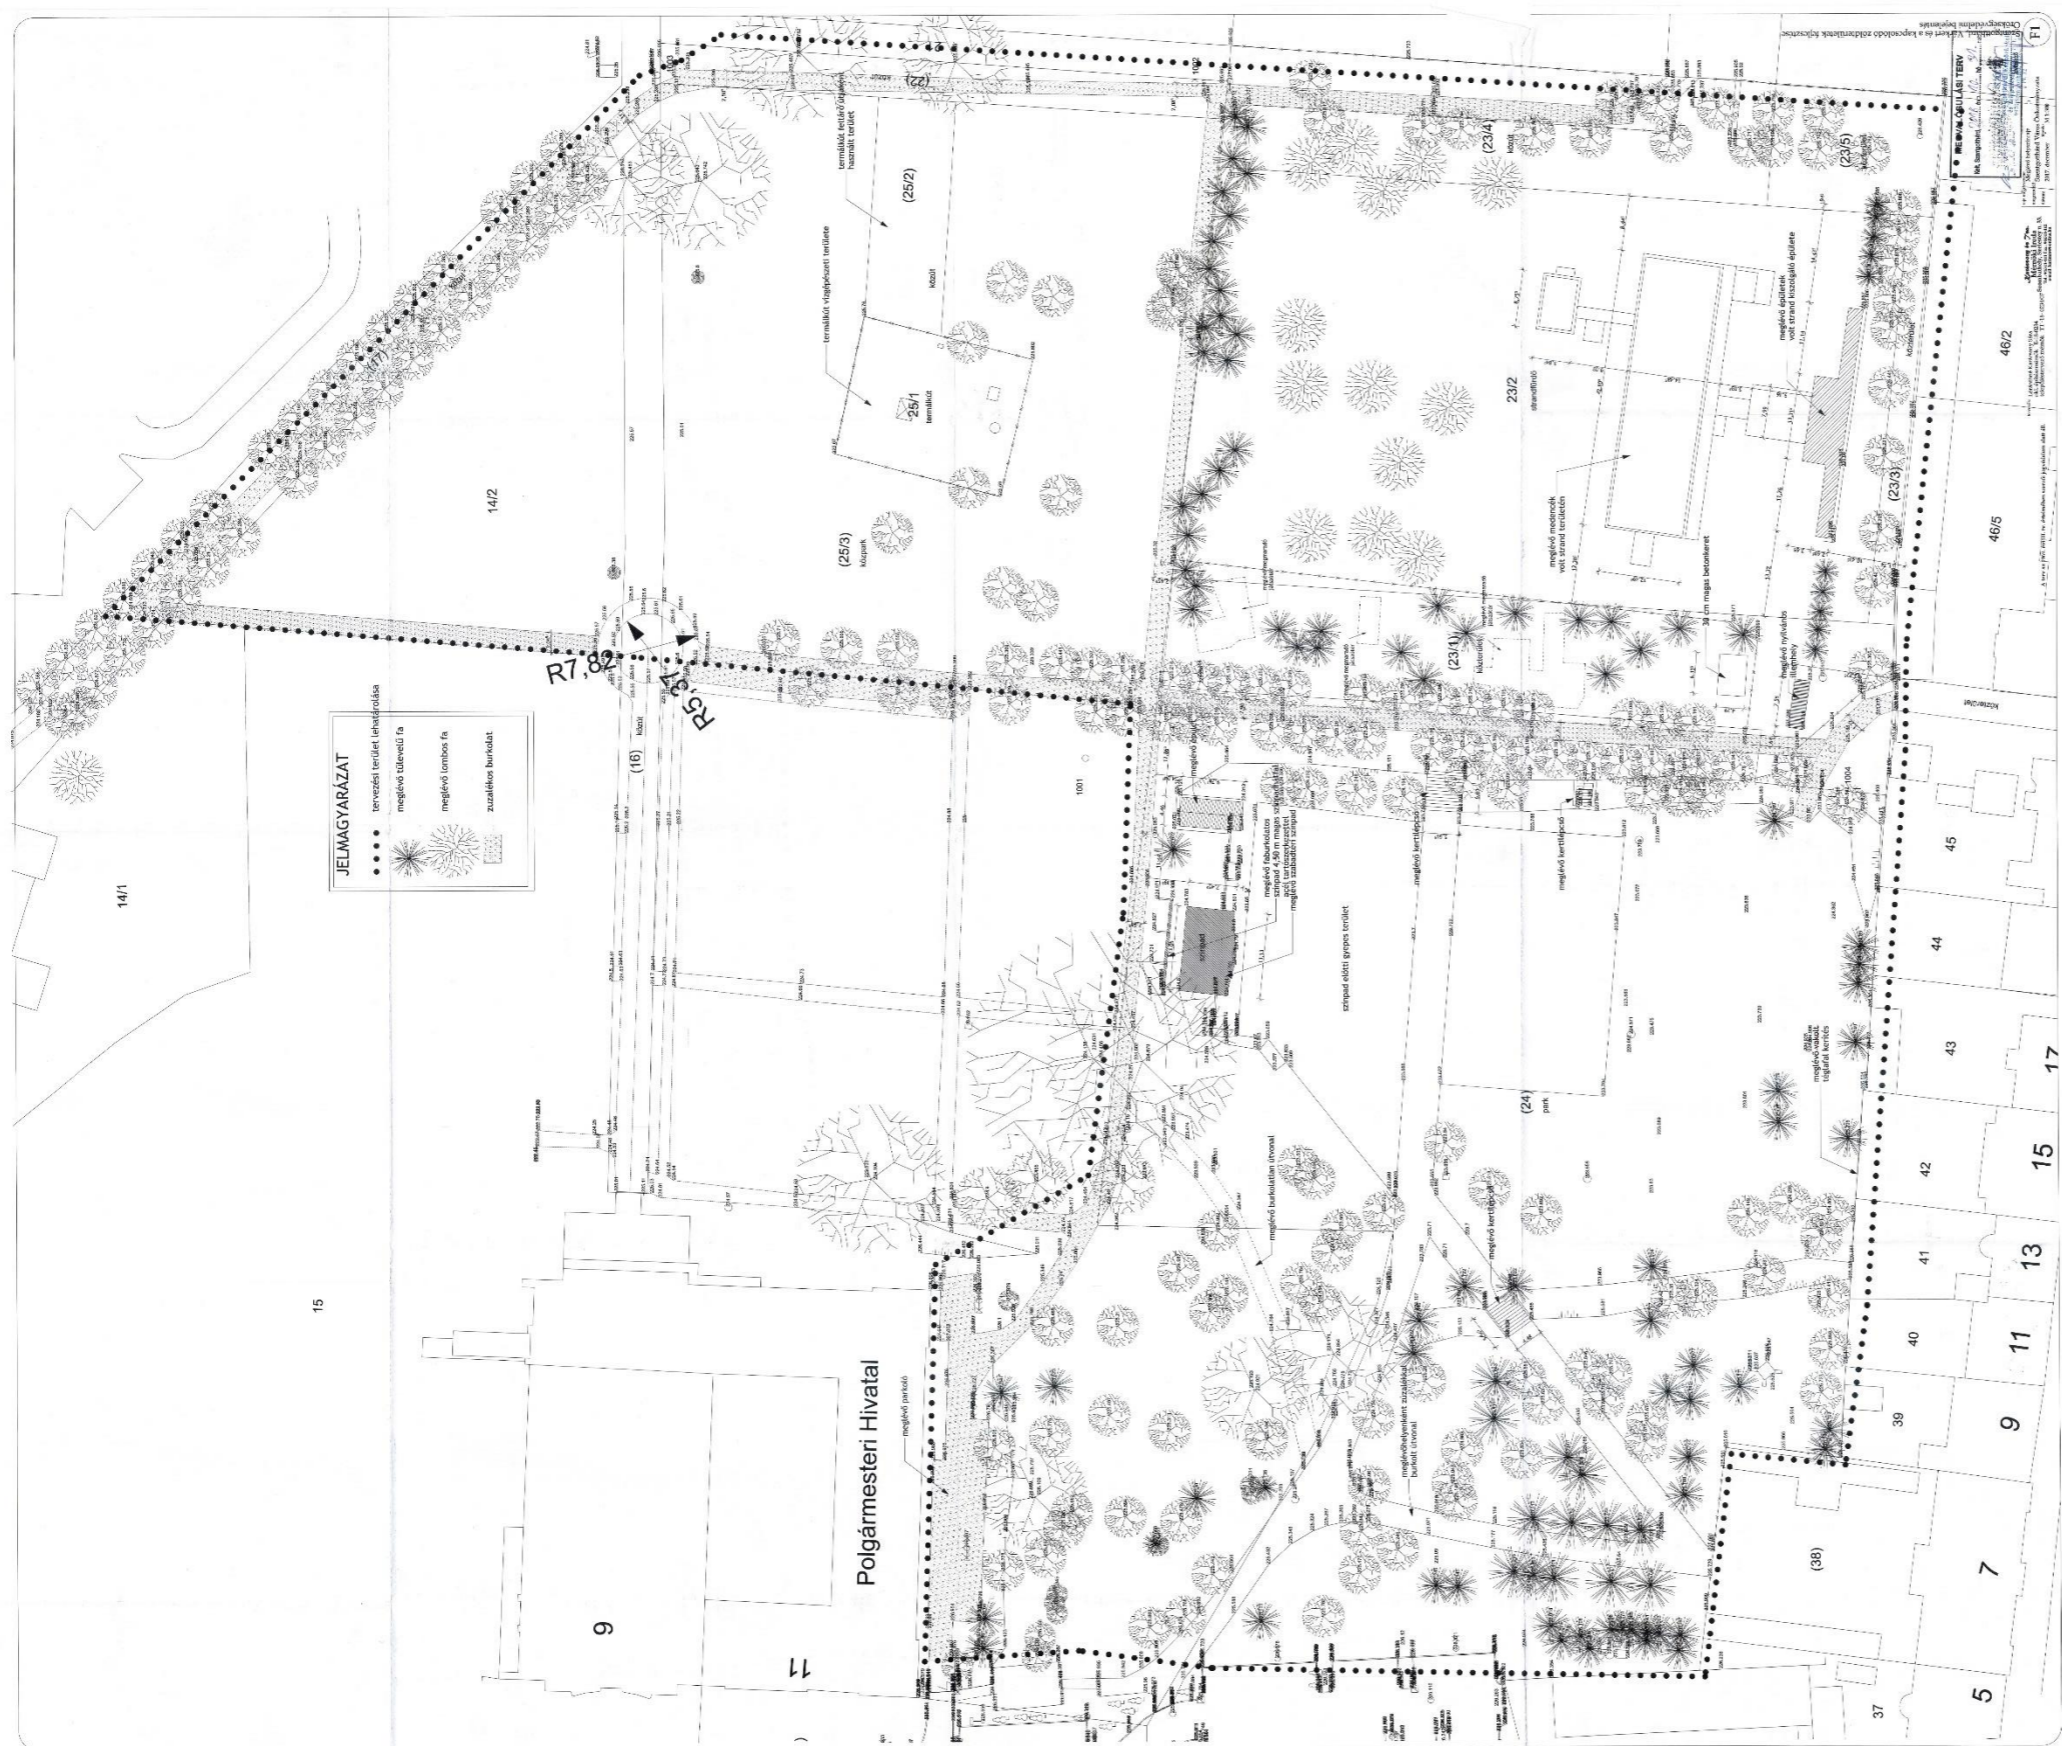
IV/7. Melléklet: A Ciszterci apátság és kertjének meglévő állapota (2017)

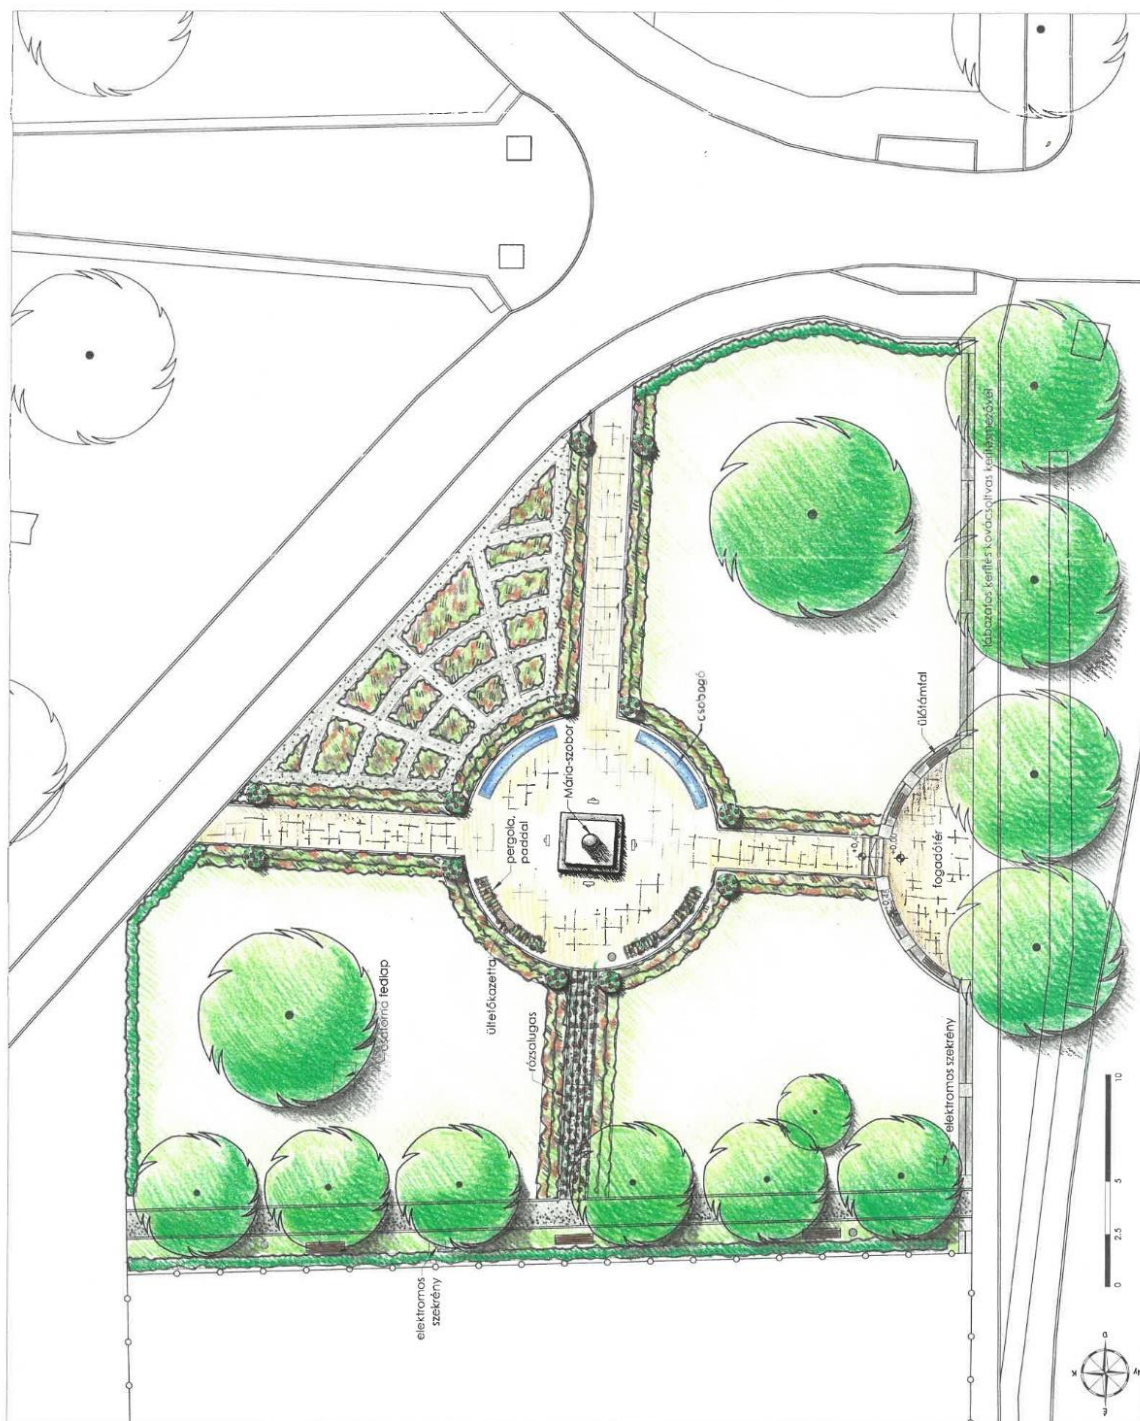
A SZENTGOTTHÁRDI NAGYBOLDOGASSZONY TEMPLOM RÓZSAKERTJÉNEK KONCEPCIÓTERVE | KERTÉPÍTÉSZETI KONCEPCIÓTERV | méretarány: M=1:200 | dátum: 2017.08.10. | tervlap száma: K-02

IV/10. Melléklet: A szentgotthárdi Nagyboldogasszony templom rózsakertjének koncepcióterve (2017)  
 Forrás: Szentgotthárd Közös Önkormányzati Hivatala

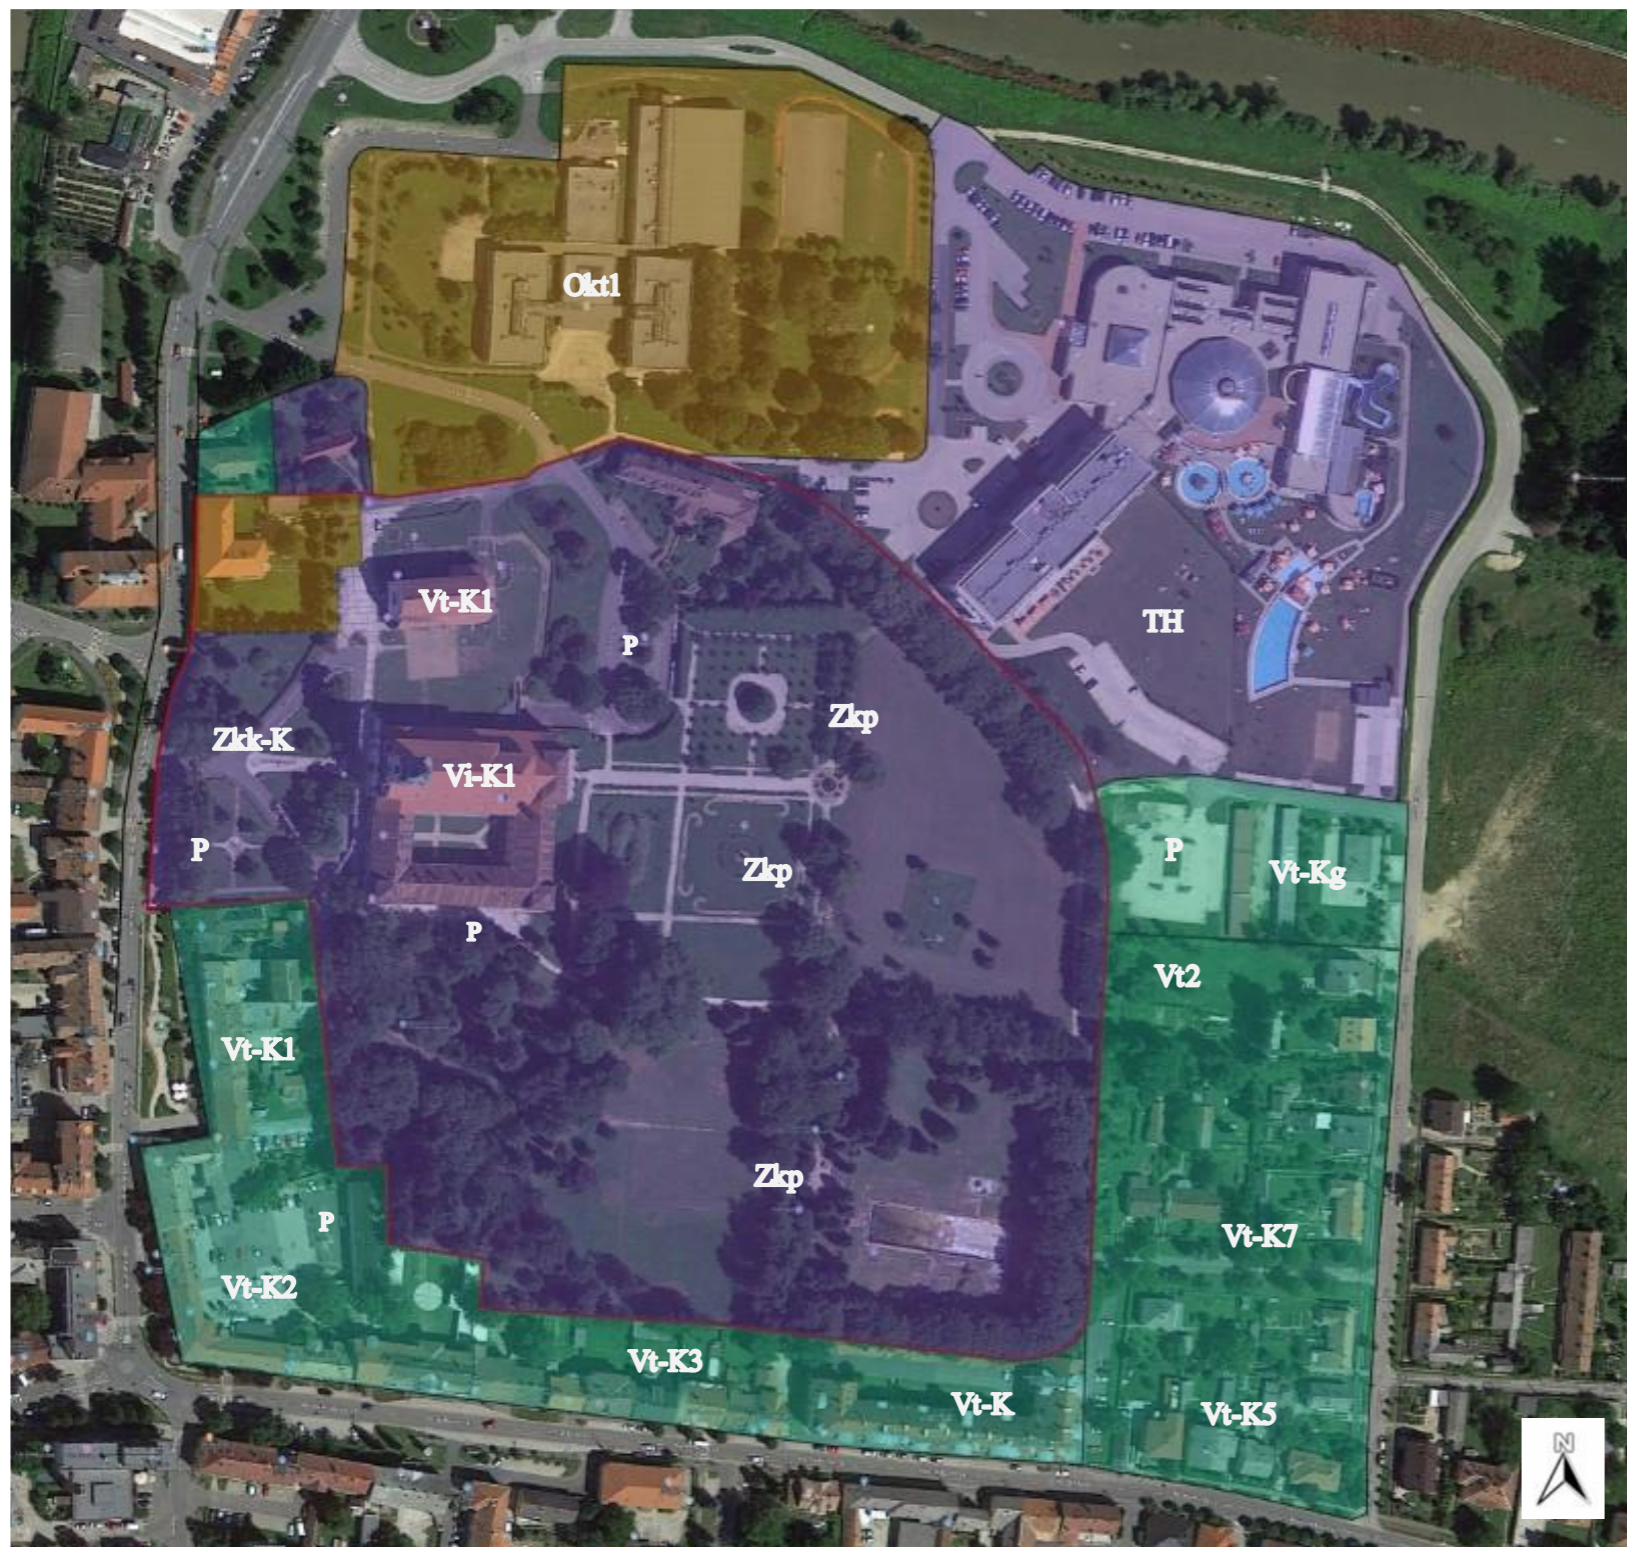
# Tulajdonviszonyok vizsgálata

- Telekhatárok
- Vizsgált terület határa
- Egyházi tulajdon
- Önkormányzati tulajdon
- Magán tulajdon

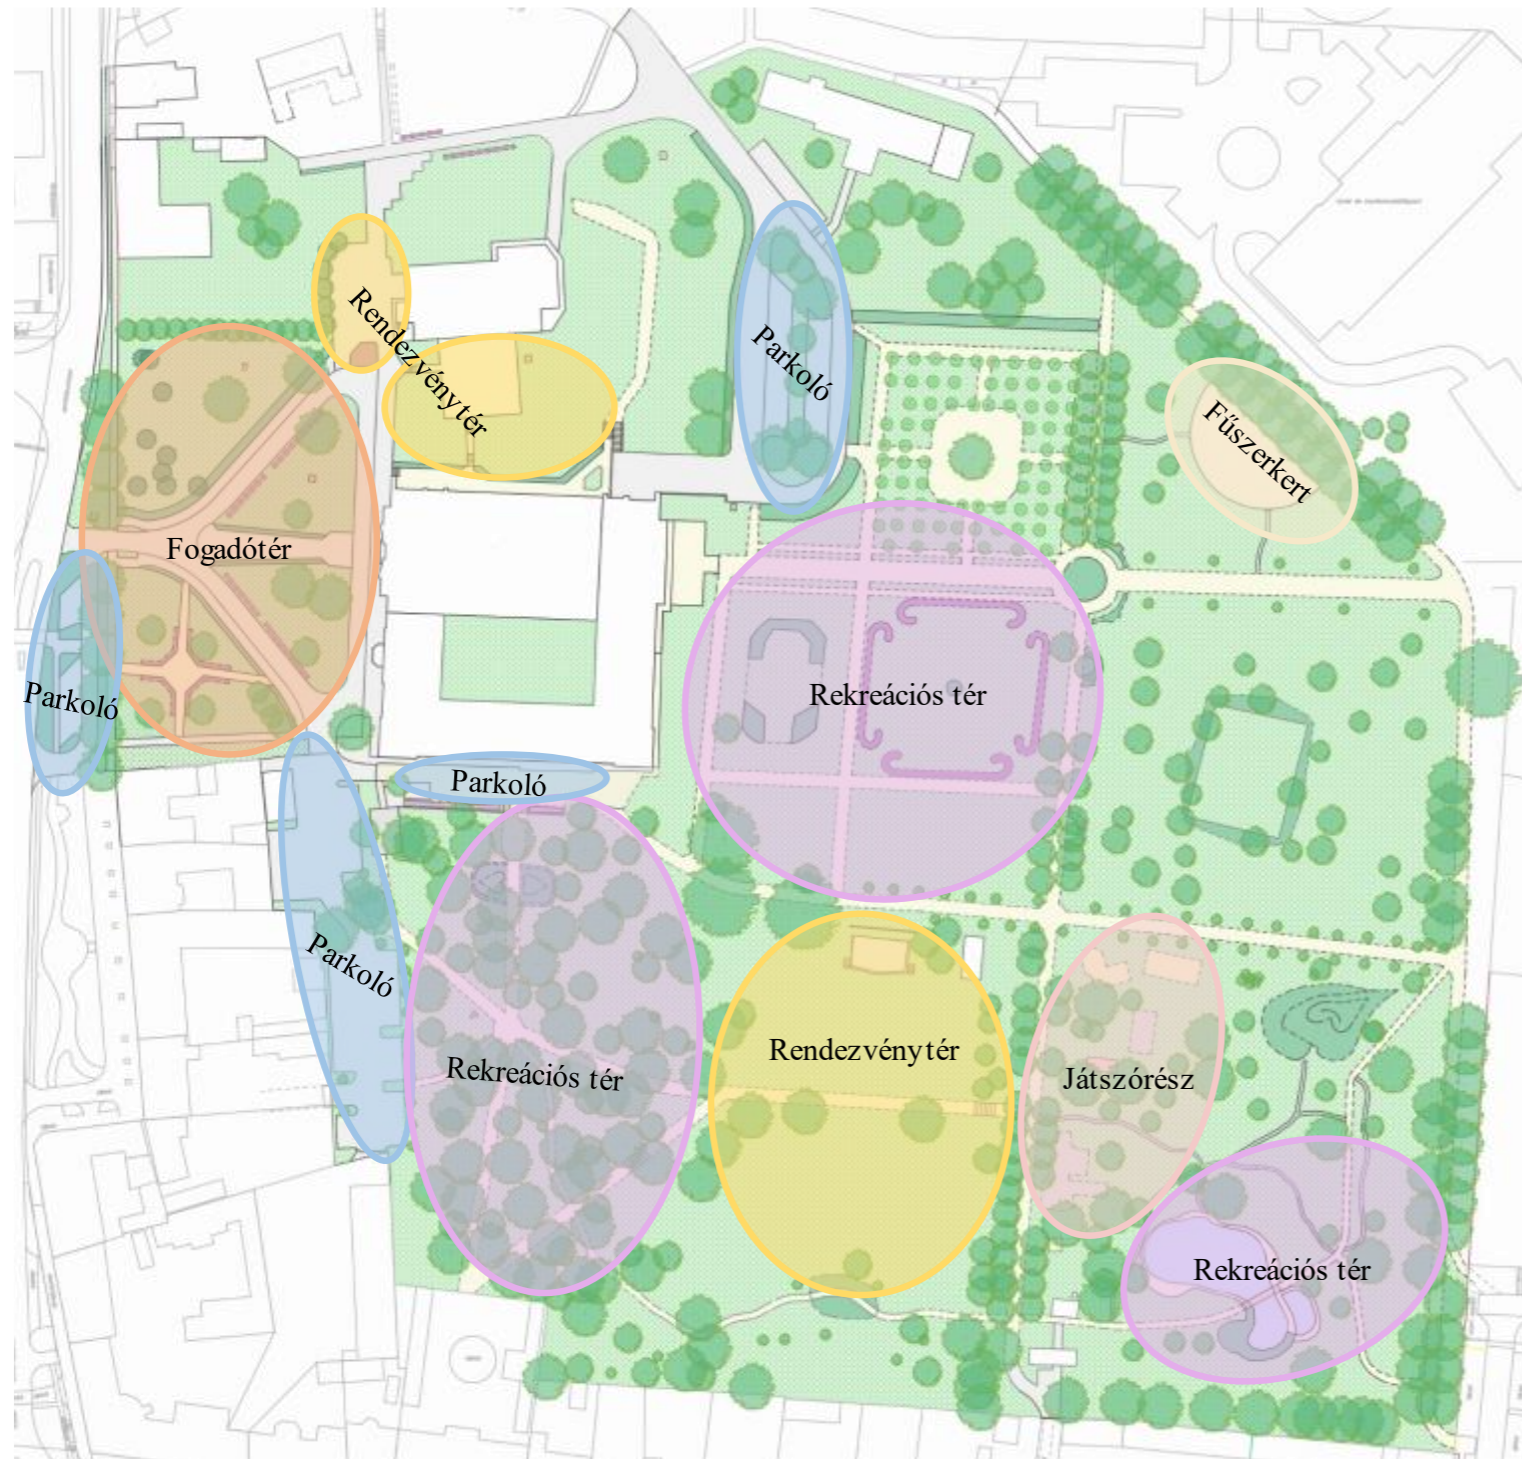
# Funkciók

Épületek		Gyepfelület
	Aszfaltozott út		Cserje csoportok
	Kerékpár tároló		Virágágyak
	Szórt burkolatú út		Fűszerkert
	Vízfelület		Lombos fák
	Játszórész		Örökzöld fák
	Gyümölcsfák

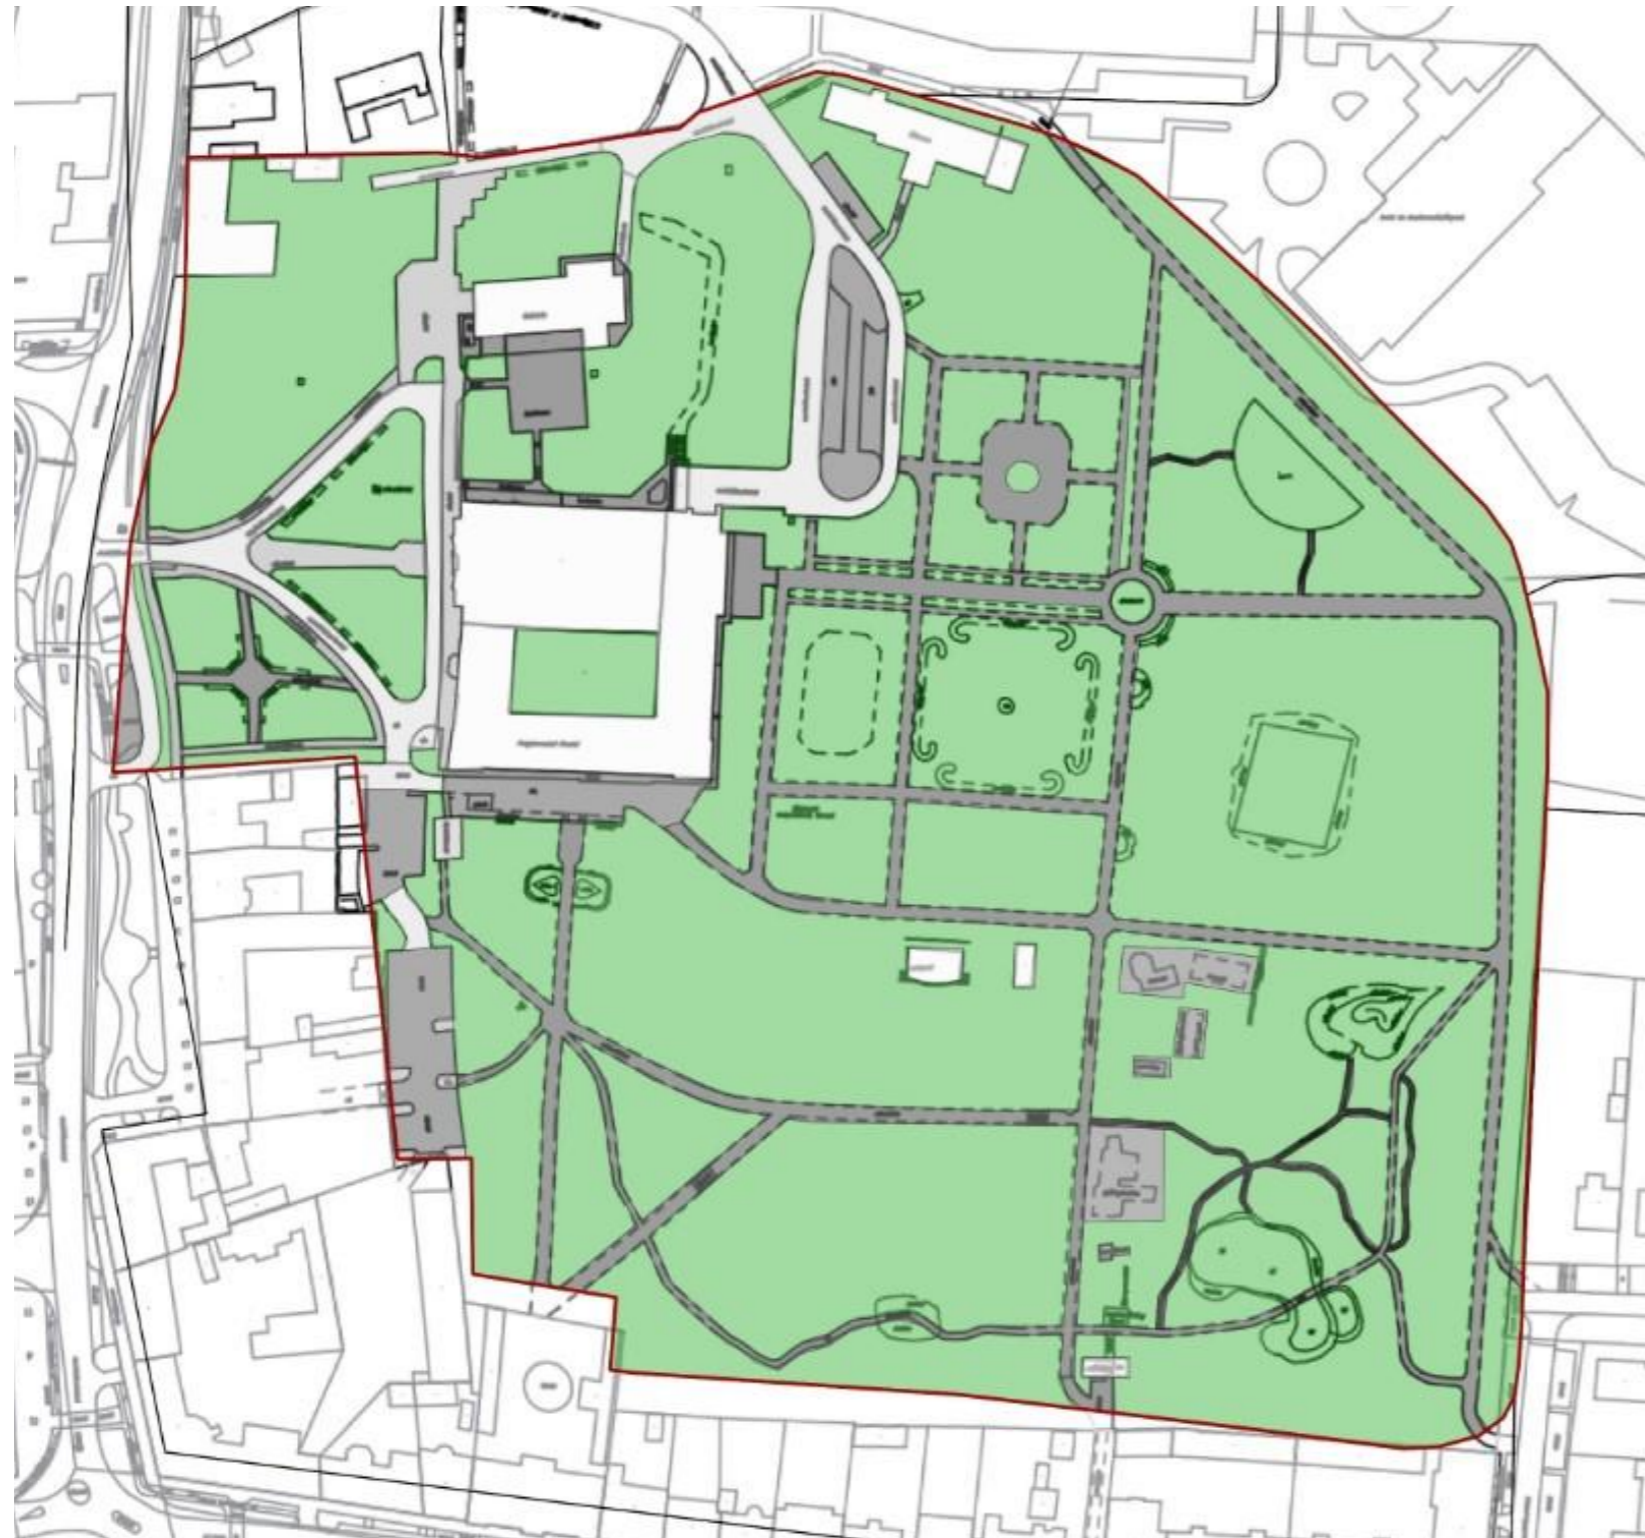
# Zöldfelületi arány vizsgálat

- Telekhatárok
- Vizsgált terület határa
- Épületek
- Aszfaltozott út
- Kerékpár tároló
- Burkolatok
- Aszfaltozott járda
- Eséstér
- Parkoló
- Szórt burkolat
- Típegő
- Zöldterület

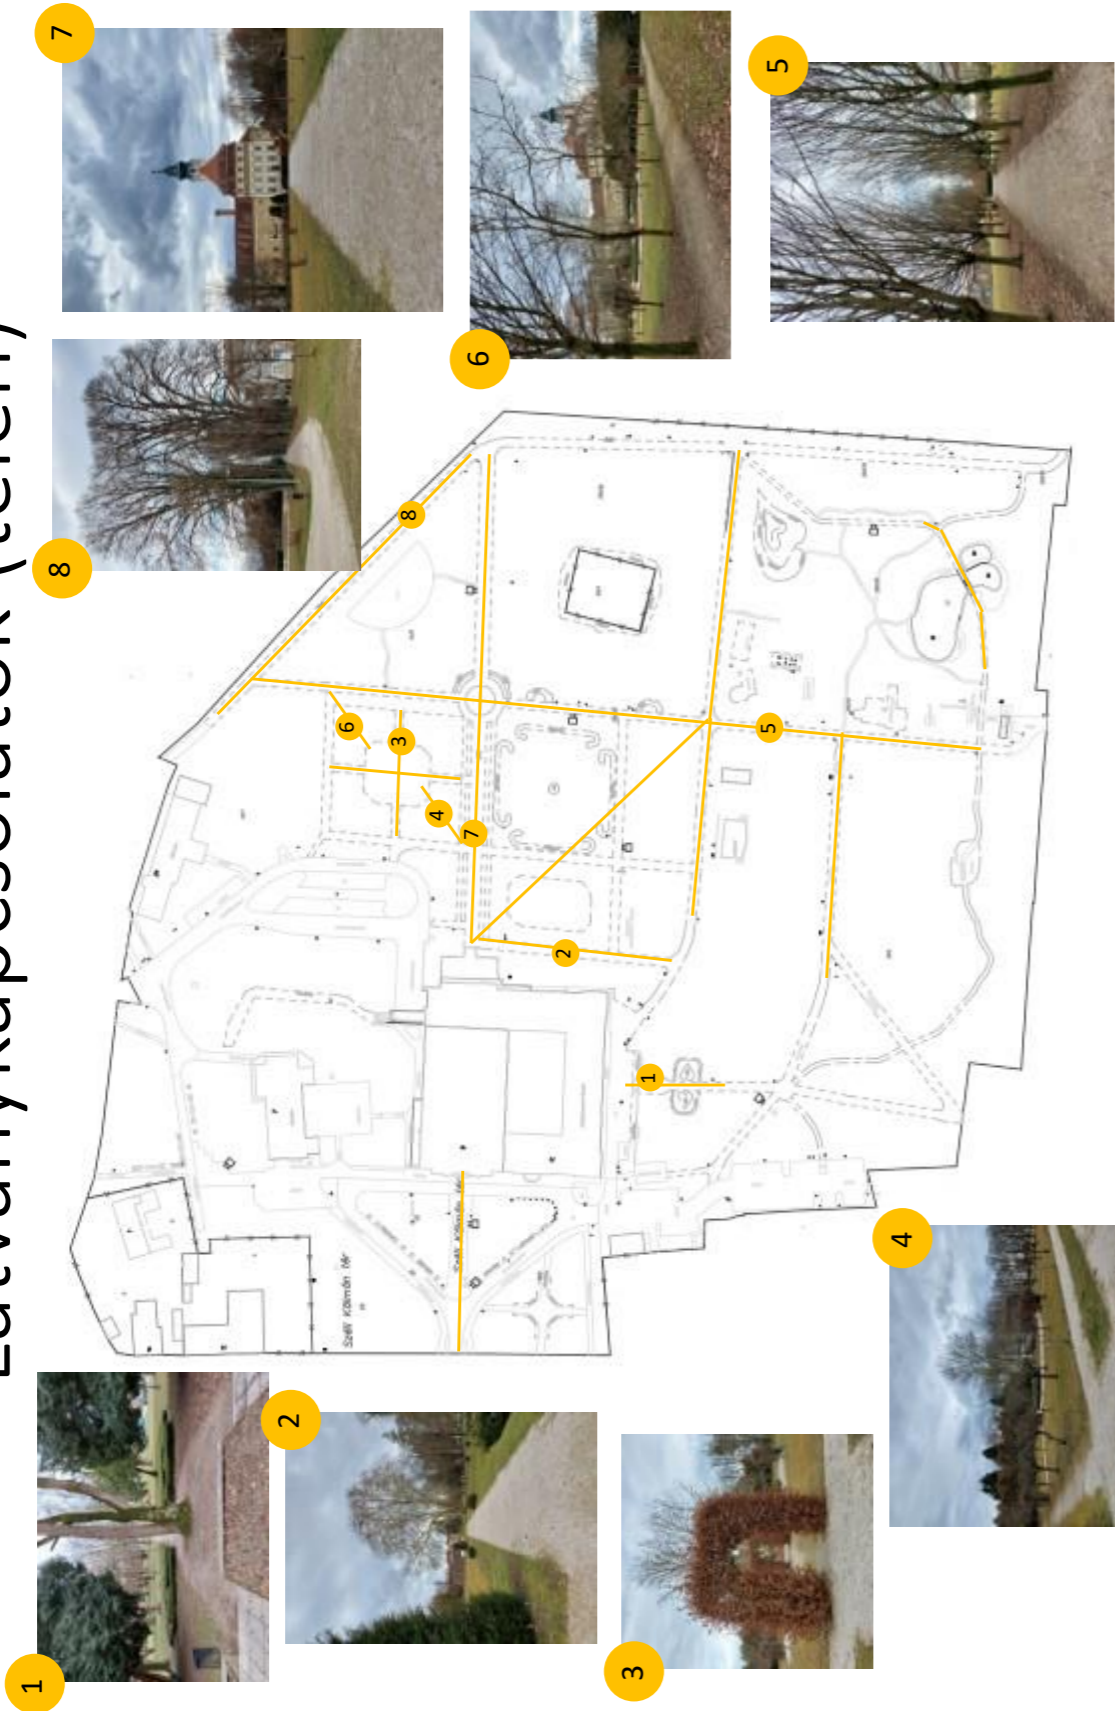
IV/24. Melléklet: A Várkert látványkapcsolatainak vizsgálata téli időszakban

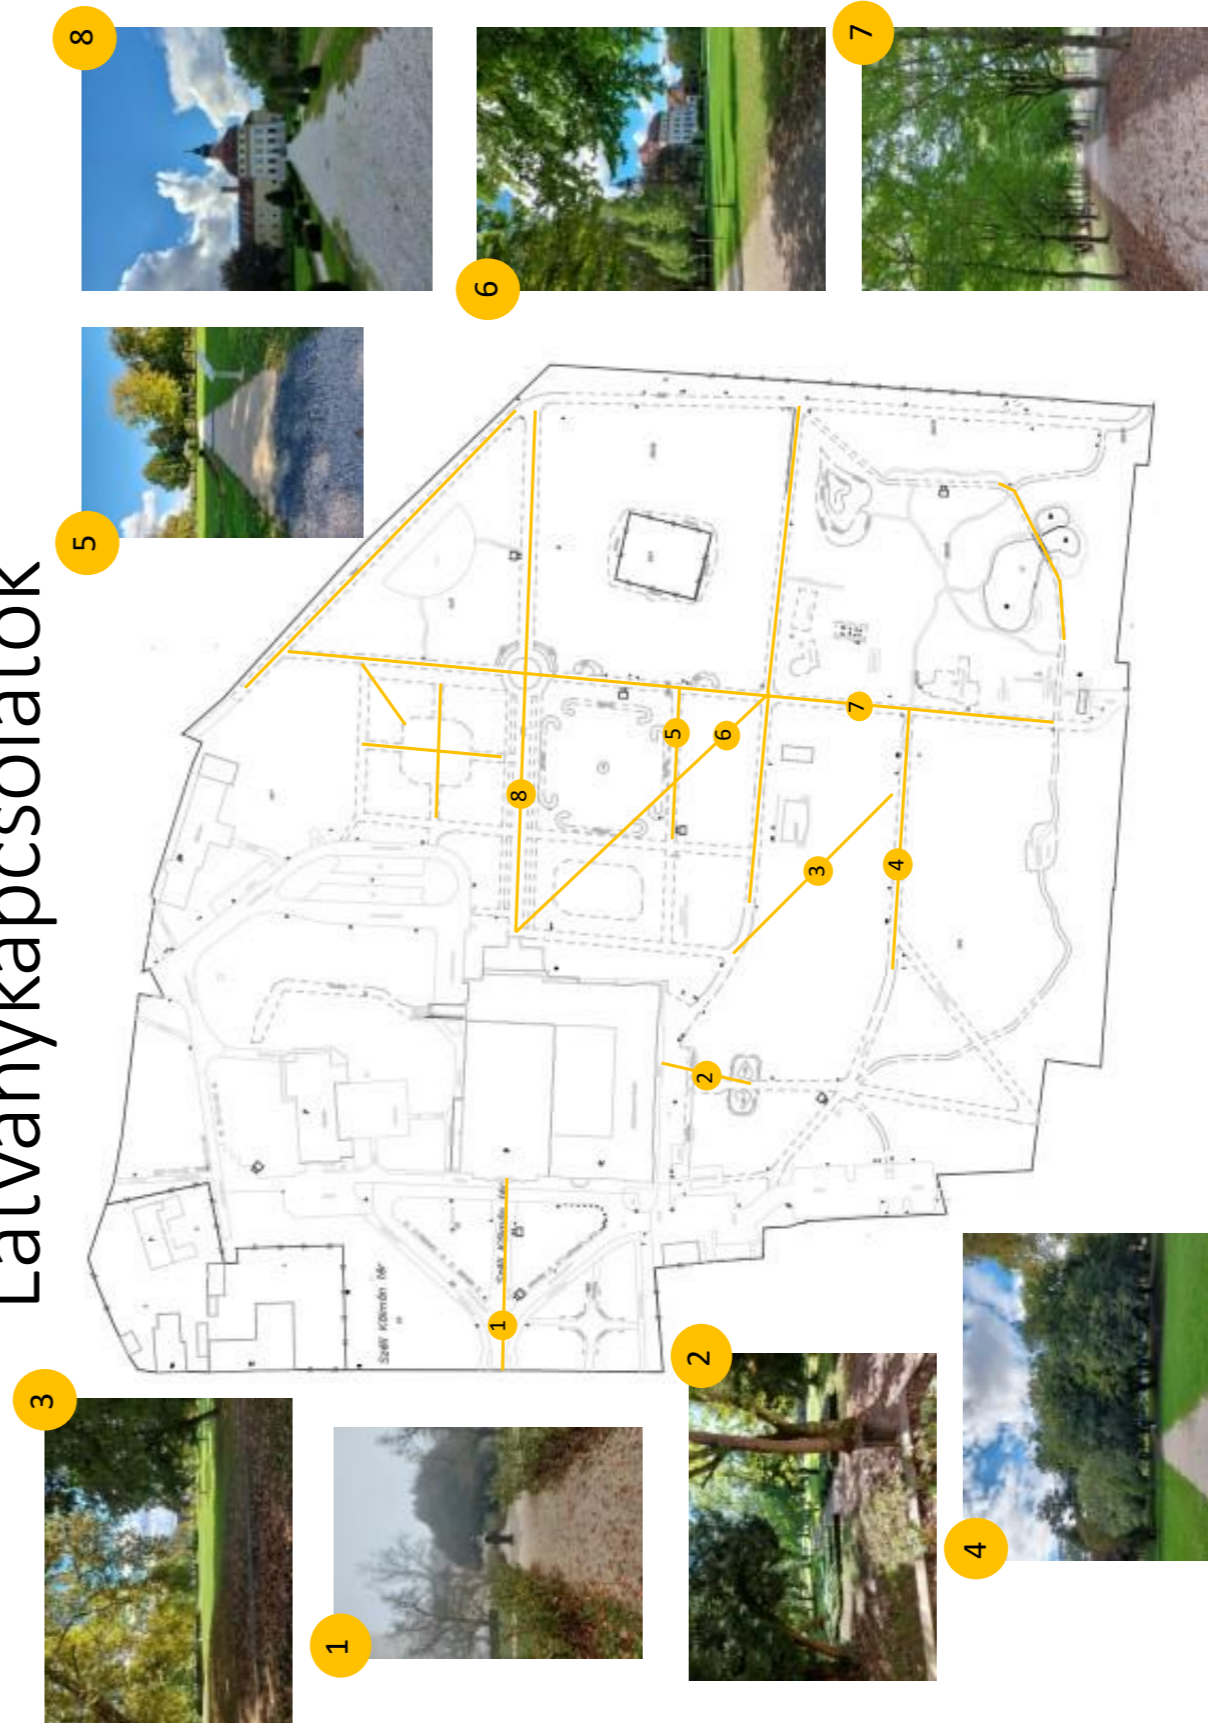
IV/25. Melléklet: A Várkert látványkapcsolatainak vizsgálata vegetációs időszakban
