Diplomaterv

Köllő Norbert

Tájépítésmérnök mesterképzési szak

**FENNTARTHATÓ ÁRVÍZKEZELÉS ÉS VÍZFOLYÁS-
REHABILITÁCIÓ A NYÁRÁDMENTÉN**

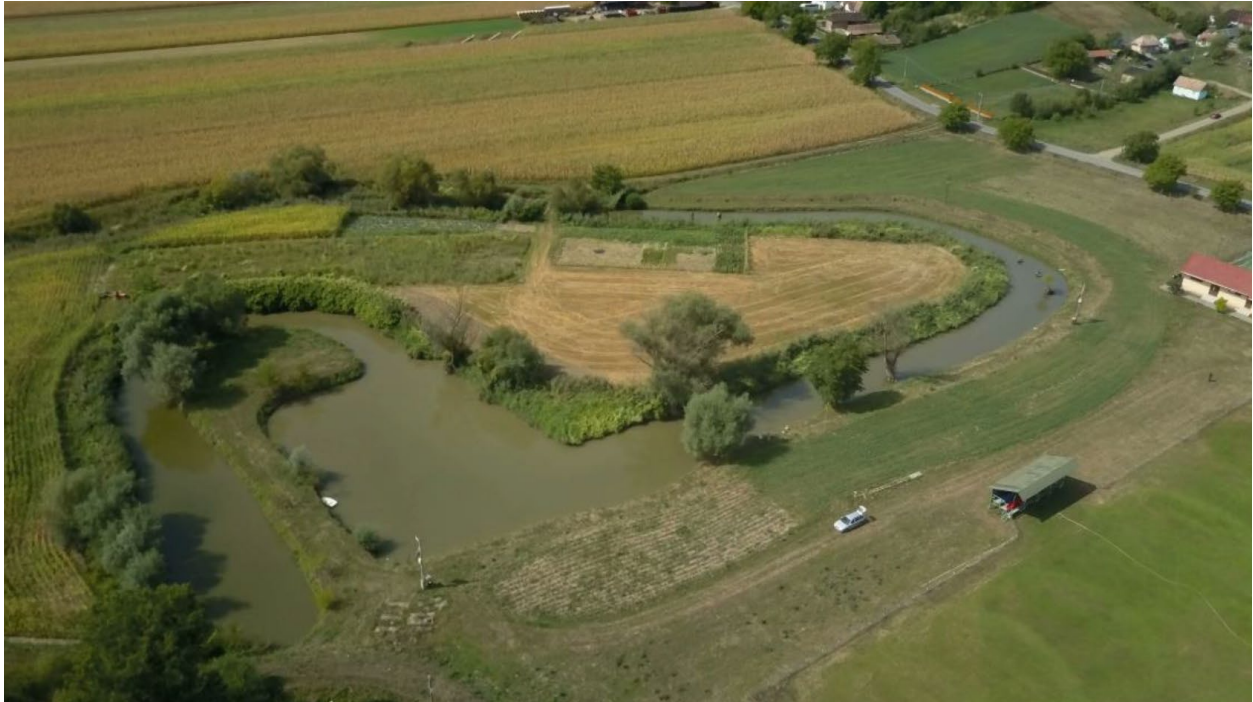
1. ábra: Holtág Nyáradgálfalván a rehabilitáció és vízellátás megoldása után 2009-2010 (fotó: Kátyi Antal)

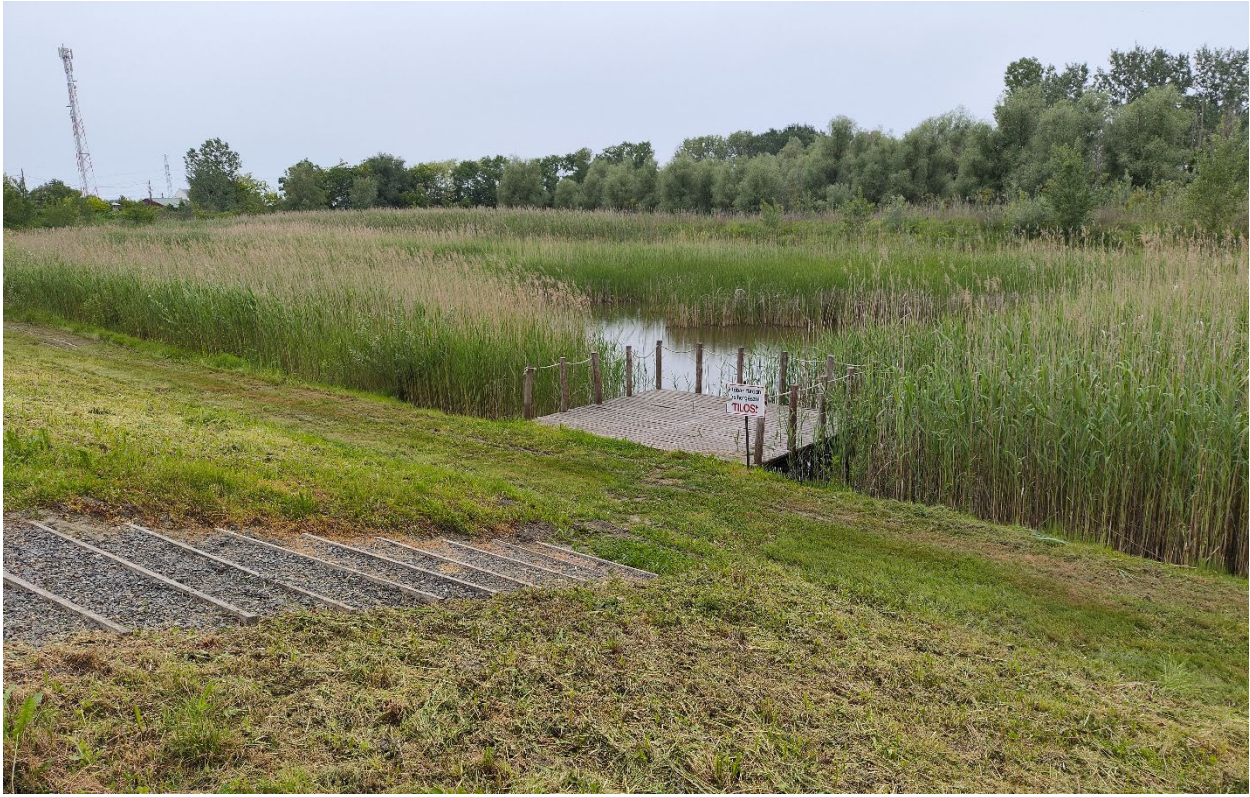
2. ábra: Bátya csapadékvíz-tározó medence (Saját fotó)

A gyakori problémák, nyáron a talajvízből történő visszapárolgás meghaladja a leszivárgó csapadék mennyiségét, vízhiány van, záporok idején meg jelentős mennyiségű csapadékvíz gyűlik össze, amit gyorsan elvezettek a területről, erre kialakítottak egy olyan koncepciót, amivel helyben tartják meg a vizeket Bátya külterületén levő anyaglelőhelyek szolgálatba állításával. A vizenyős eredetileg vízfelülettel nem rendelkező kubikgödrökbe a belterület nyugati részéről összegyűjtött csapadékvíz jut a meglévő csatornahálózaton, vízhiányos időszakokban a Sárközi I. főcsatornából pótolják, a kedvező hatások megmaradása érdekében. Kétmedencés tározóteret alakítottak ki, amelynek területe 1 hektár (mélytározó) + (sekélytározó), térfogata 7500 m^3 (mélytározó) + 3500 m^3 (sekélytározó), összesen 11000 m^3 (3. ábra, 2. ábra).

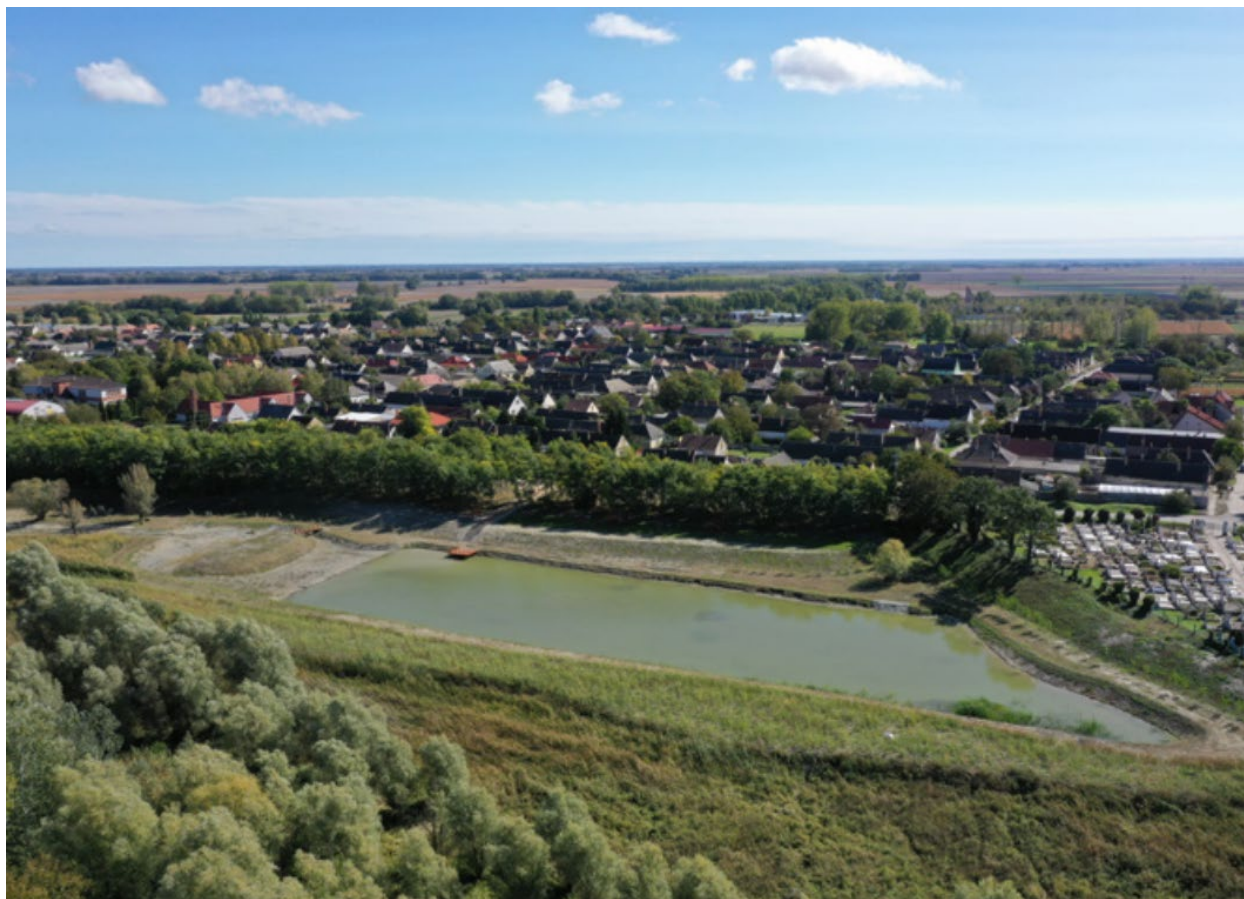
3. ábra: Bátya csapadékvíz-tározó medencék (Forrás: Készítette Filmever Stúdió)

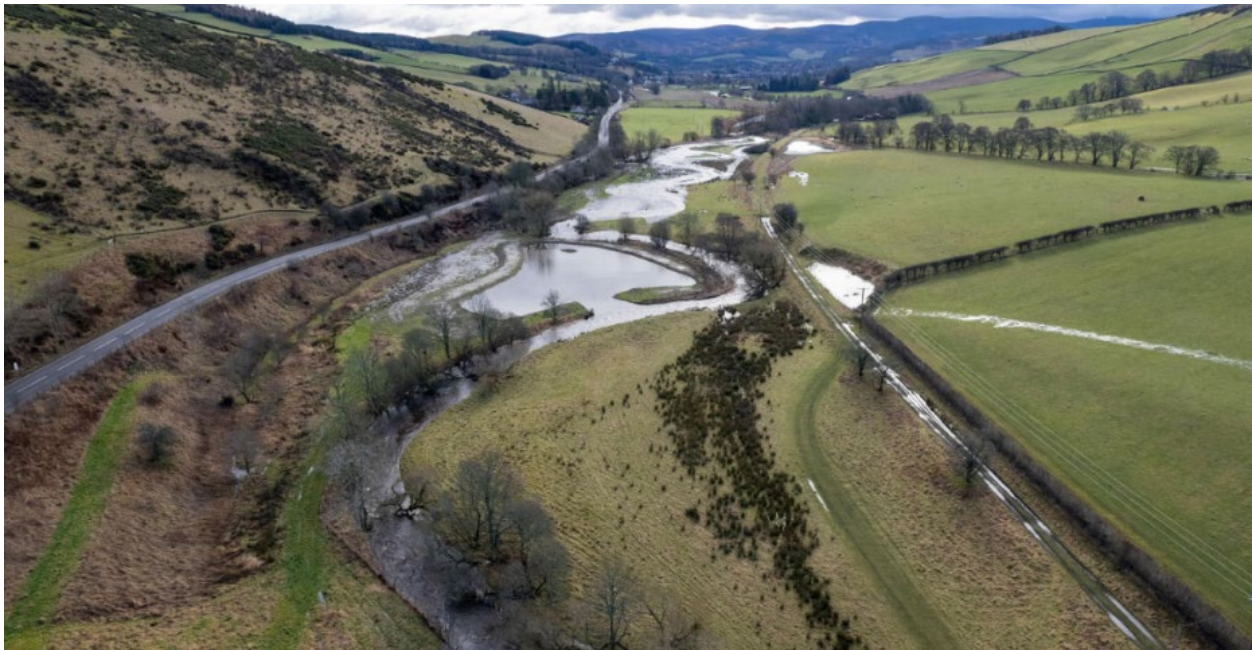
A folyóban 79 helyen fás akadályt helyeztek el annak érdekében, hogy a víz folyása lassuljon. Az intézkedéseket a beavatkozások után is nyomon követik, esőmérő, folyóvíz és talajvíz szintmérővel, továbbá a táji változásokat is megfigyelik, illetve az élővilág változását. A mezőgazdasági területekre gyakorolt hatások minimálisak mivel a periférikus területeken hajtották végre az intézkedéseket és ezeknek a fenntartását a Tweed Forummal közösen végzik.

4. ábra: Eddleston Water Project (Forrás: Készítette Colin McLean Photography)

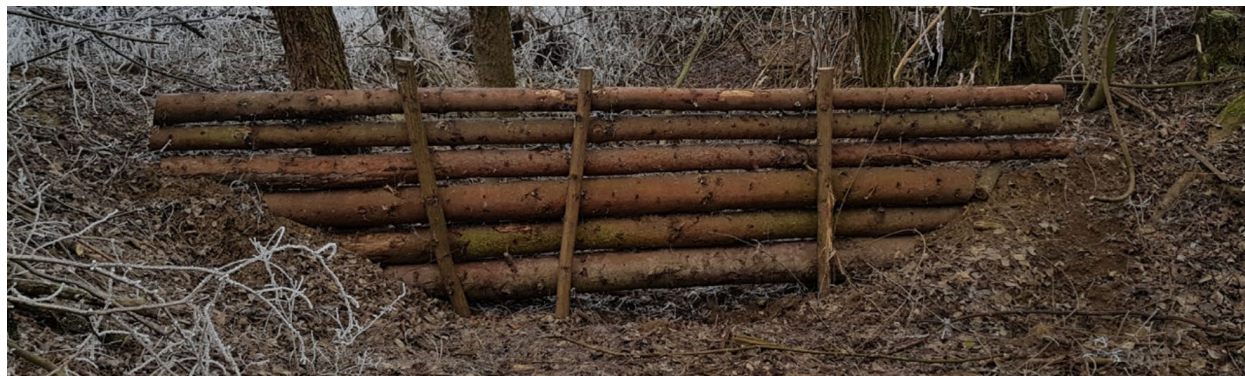
5. ábra: Rönkgát az erdős területeken, a hordalékelfogása érdekében (Forrás: „Természetes vízmegtartó megoldások a települési klímaalkalmazkodásban”)

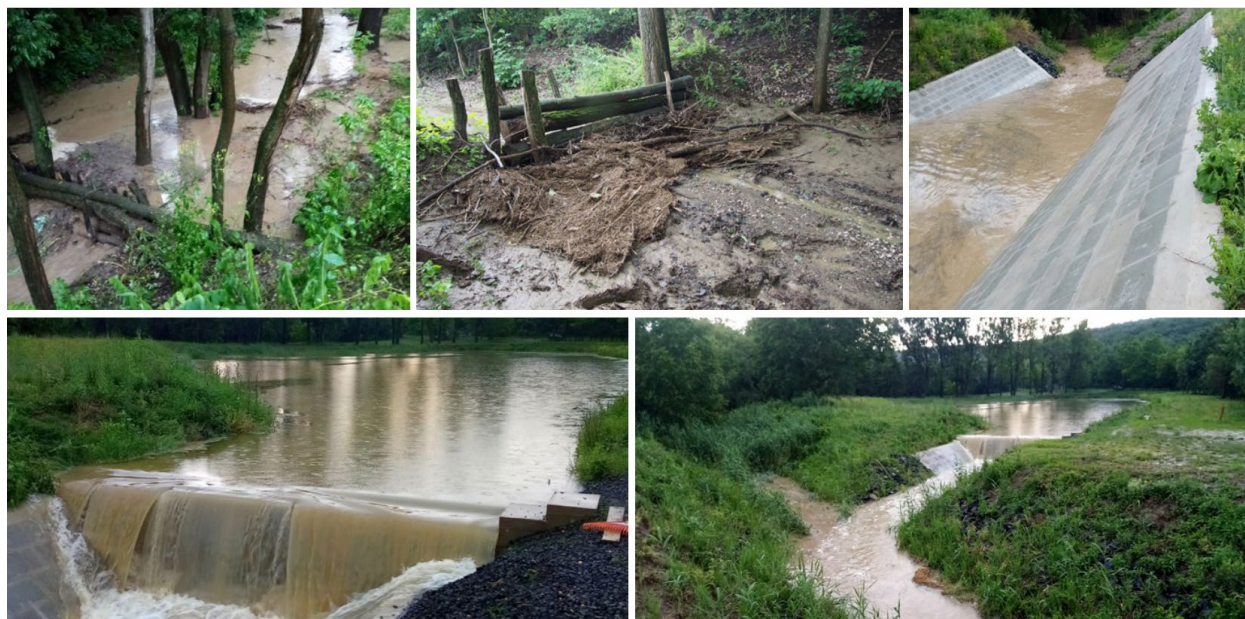
6. ábra: A rendszer működése villámárvízkor képekben: rönkgátak, felgyülemlett hordalék, belterületi iszapfogó és oldaltározó (Forrás: Készítette Tordai Sándor „Természetes vízmegtartó megoldások a települési klímaalkalmazkodásban”)

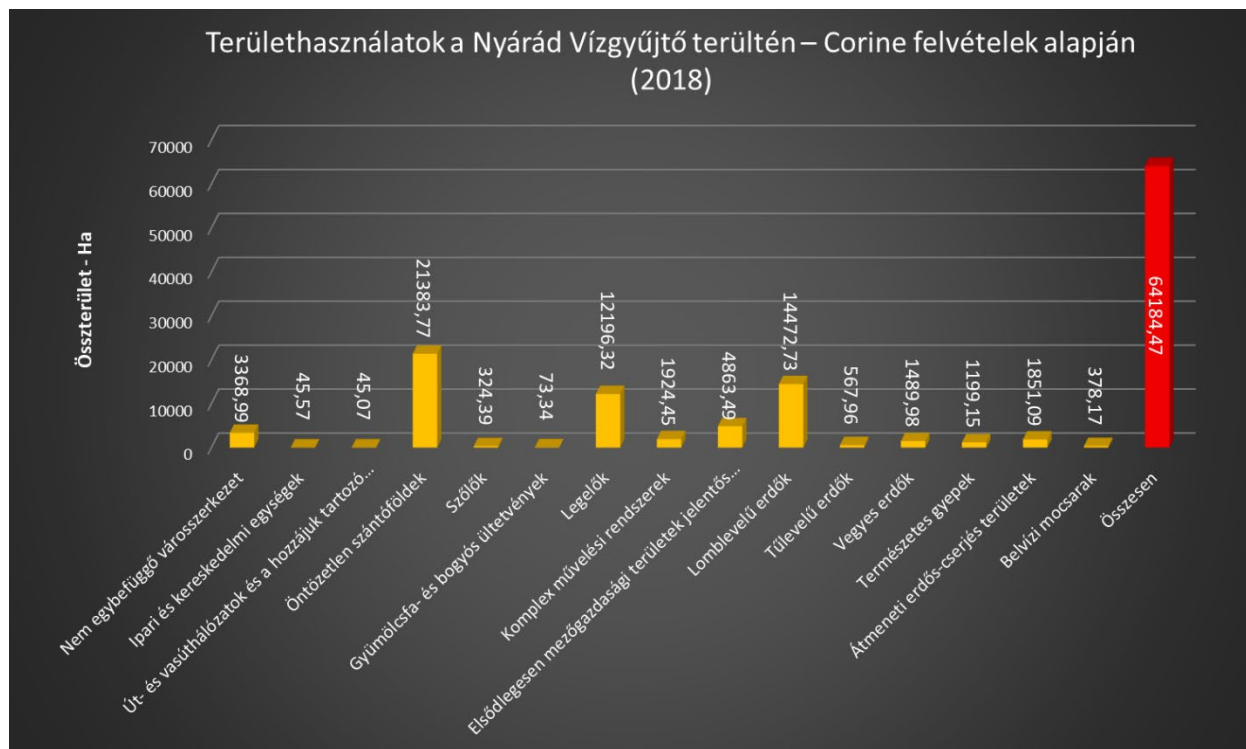
10. ábra: Területhasználatok a Nyárad Vízgyűjtő területén területhasználat kategóriák eloszlása hektárban, oszlopdiagram (Forrás: Saját szerkesztés, Copernicus, 2025, Corine 2018 adatbázis felhasználásával)

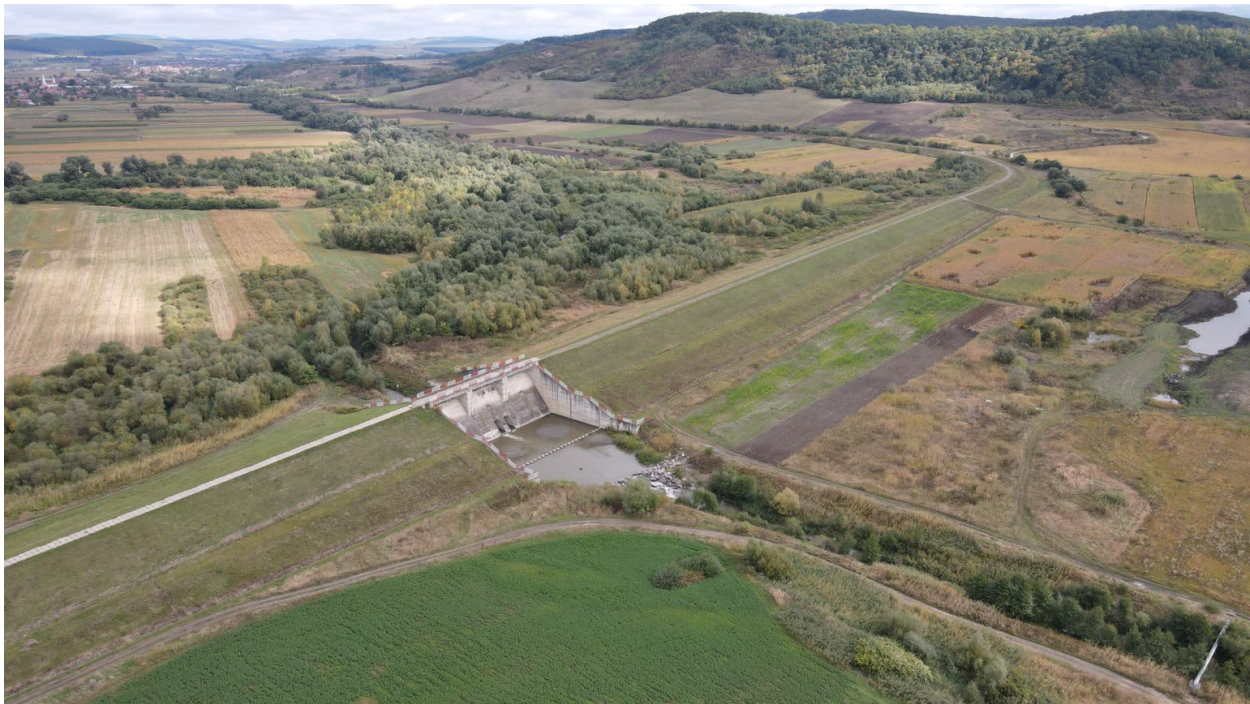
17. ábra: Nyárádszeredai duzzasztógát – Jobbágyfalva (Forrás: SGA Mureș - Administrația Bazinală de Apă Mureș”, 2021)

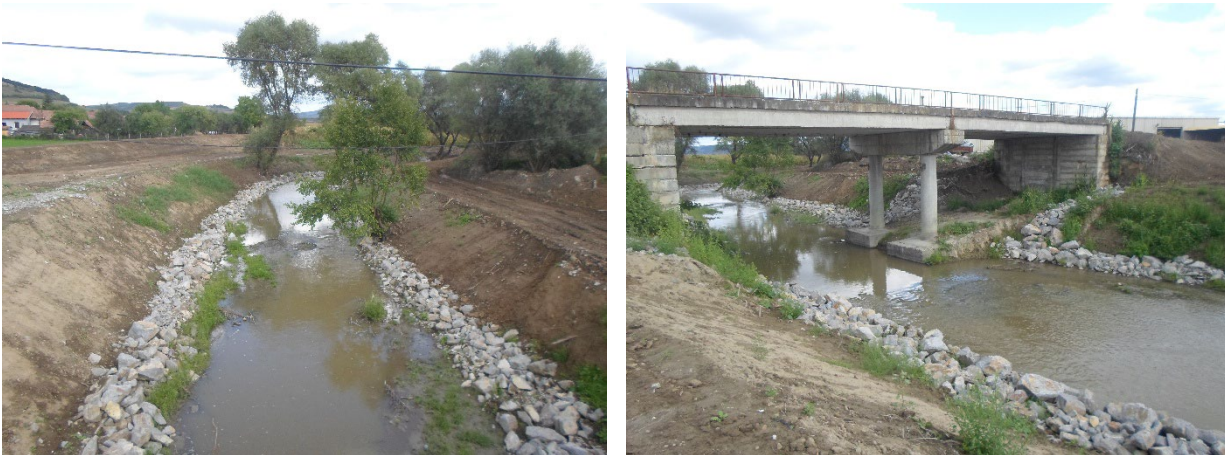
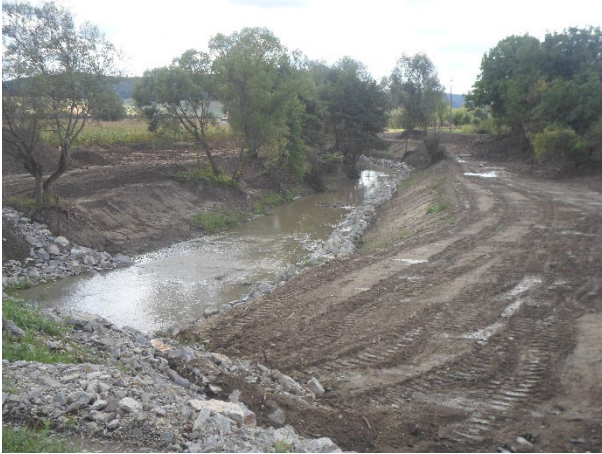
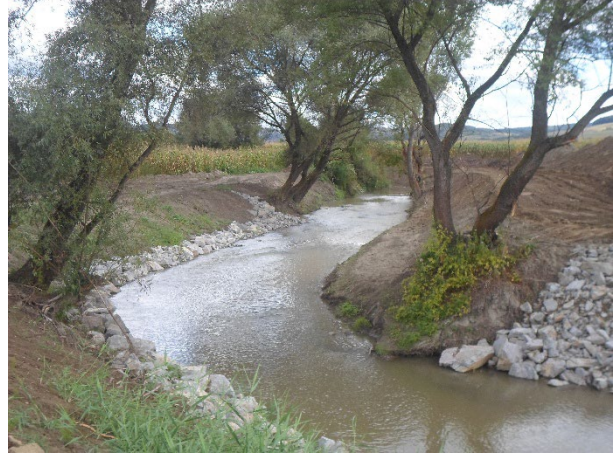
18. ábra: Folyamatban lévő munkálatok a Nyárádgálfalvi nagy híd területén (Nyárád szélesítési munkálatai 2015.08.31) (Forrás: Regularizarea Nirajului, 2015)

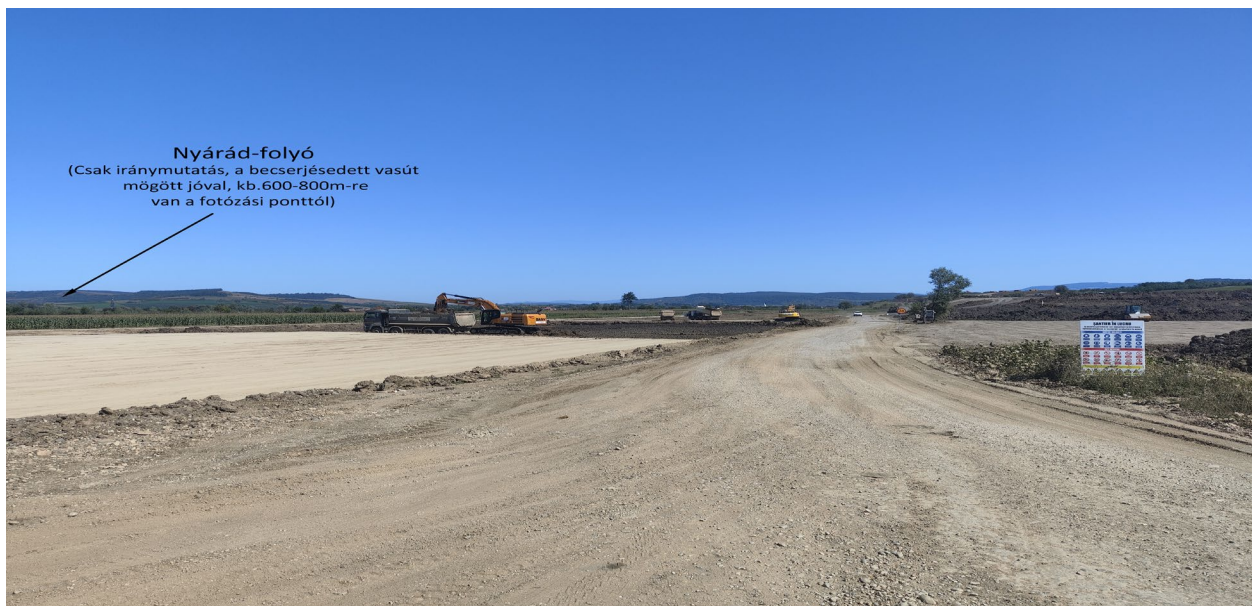
19. ábra: A8-as autópálya építése, Nyáradgálfalva és Kisadorján között, Nyáradszereda irányába (Forrás: Saját fénykép)

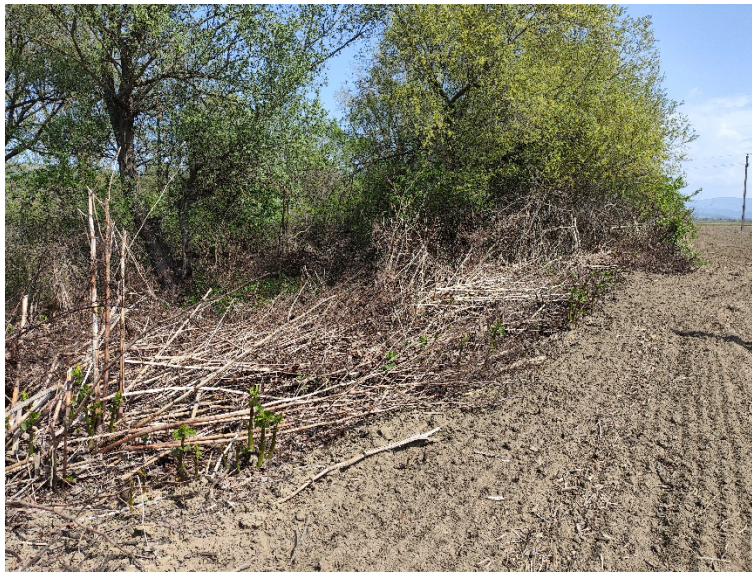
26. ábra: Inváziós növények terjedése, a vizsgált terület közép-szakaszán (Japán keserűfű - *Fallopia*) (Forrás: Saját fénykép)

Az 1-es érték a teljesen invazív növények által uralt, erősen degradált területeket jelenti (pl. *Fallopia spp.*, *Robinia pseudoacacia*), ahol az őshonos fajok kiszorultak. (27. ábra)

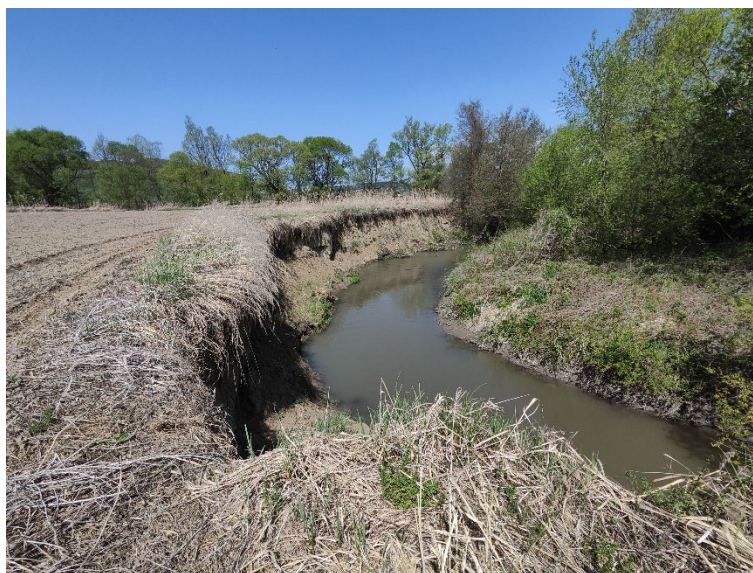
28. ábra: Nagyon rossz megközelíthetőség, Nyáradgálfalva község határa Nyáradszereda irányába (Forrás: Saját fénykép)

Ez a kategória a part menti sáv bejárhatóságát értékeli, vagyis azt, mennyire könnyen lehet a folyóhoz hozzáférni terepi körülmények között. (28. ábra)

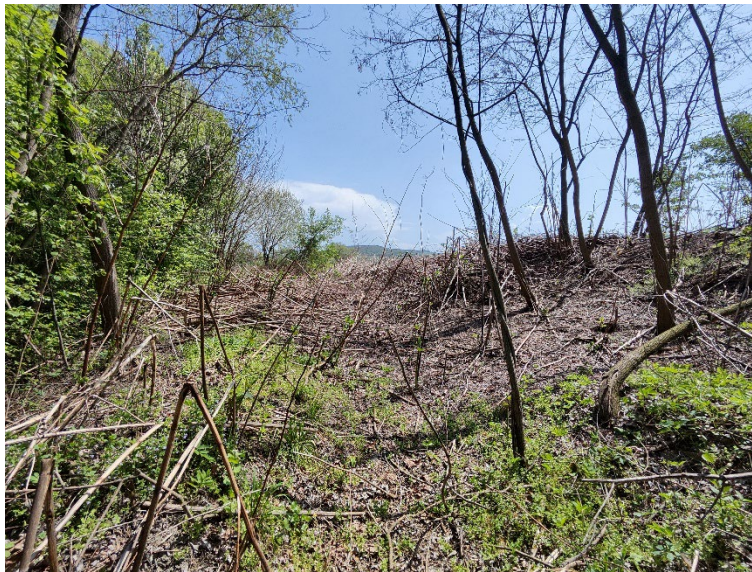
30. ábra: Növényzet rossz állapota, nem megléte, a vizsgált terület közép-szakaszán (Forrás: Saját fénykép)

A partmenti növényállomány értékelése az élőhely ökológiai állapotát és szerkezeti sokféleségét vizsgálta. (30. ábra)

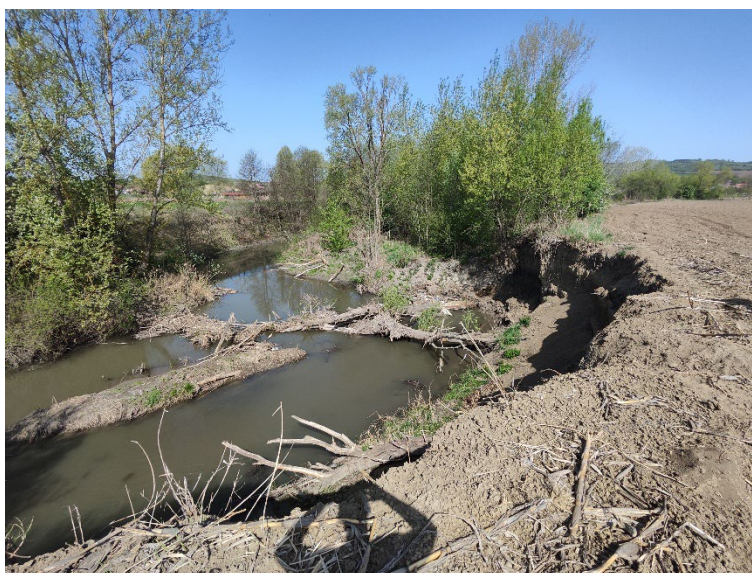
32. ábra: Súlyos partbeszakadás, a mezőgazdasági terület teljesen érinti a beszakadó vízpartot, Nyáradgálfalvi és Nyáradszentlászlói-holtág közelében (Forrás: Saját fénykép)

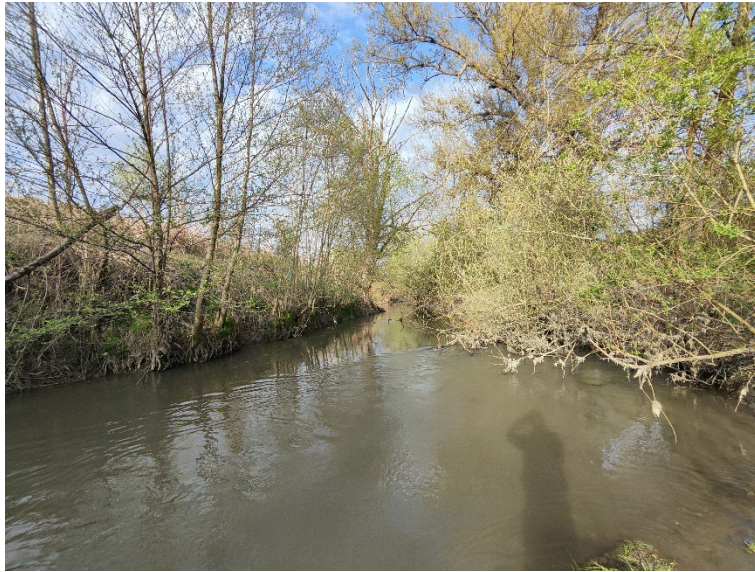
34. ábra: Természetes hatású szakasz, Nyárádszentlászló és Nyárádbálintfalva határánál (Forrás: Saját fénykép)

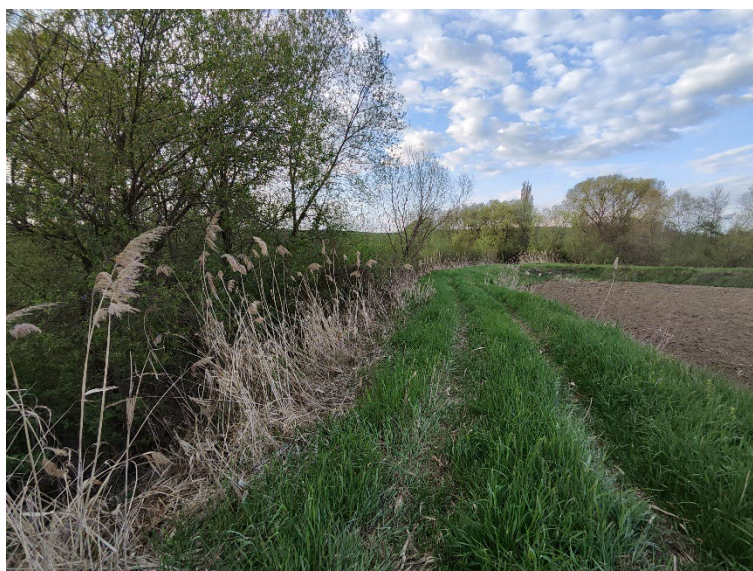
36. ábra: Árvízvédelmi töltés, Nyáradszentlászló és Nyáradbálintfalva határánál (Forrás: Saját fénykép)

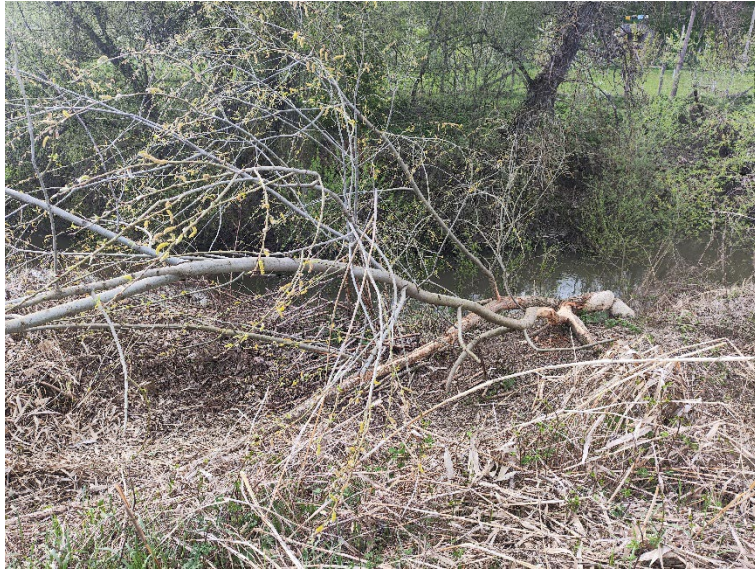
38. ábra: Hód munka, Nyárádszentlászló és Nyárádbálintfalva határánál (Forrás: Saját fénykép)

Ebben a kategóriában a természetes akadályokat értékeltem, mint a kidőlt fák, növénytorlaszok és hód munkák.

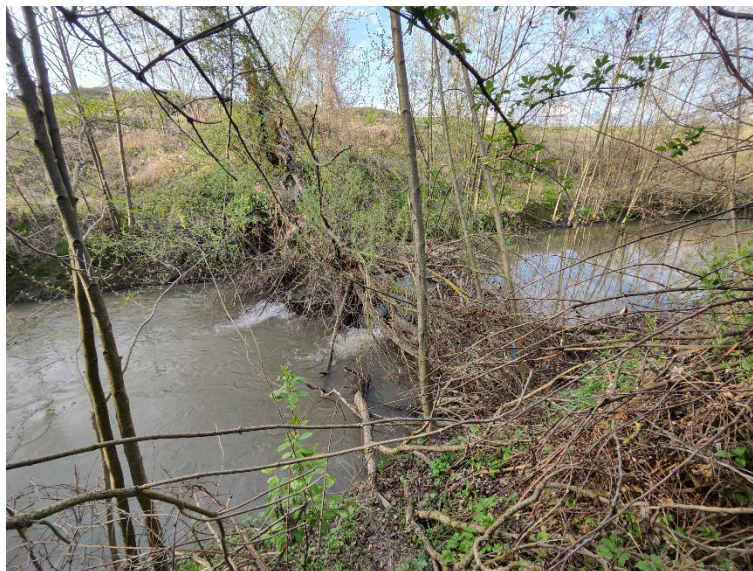
40. ábra: Vízi akadály, Nyárádszentlászló és Nyárádbálintfalva határánál (Forrás: Saját fénykép)

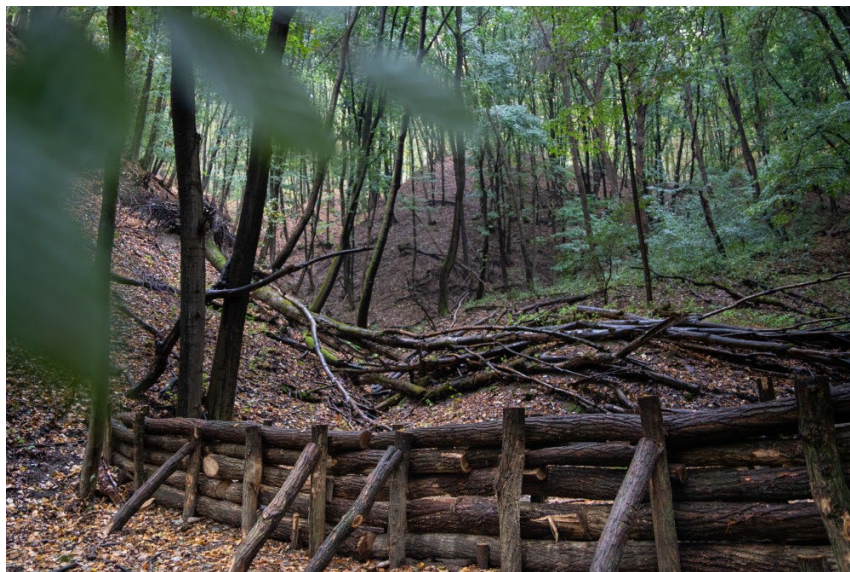
48. ábra: Rönkgát (Forrás: Kolorline - Kazincbarcika - Rönkgátak Kazincbarcika és Mályinka térségében – a villámárvizek okozta károk enyhítésére, 2024)

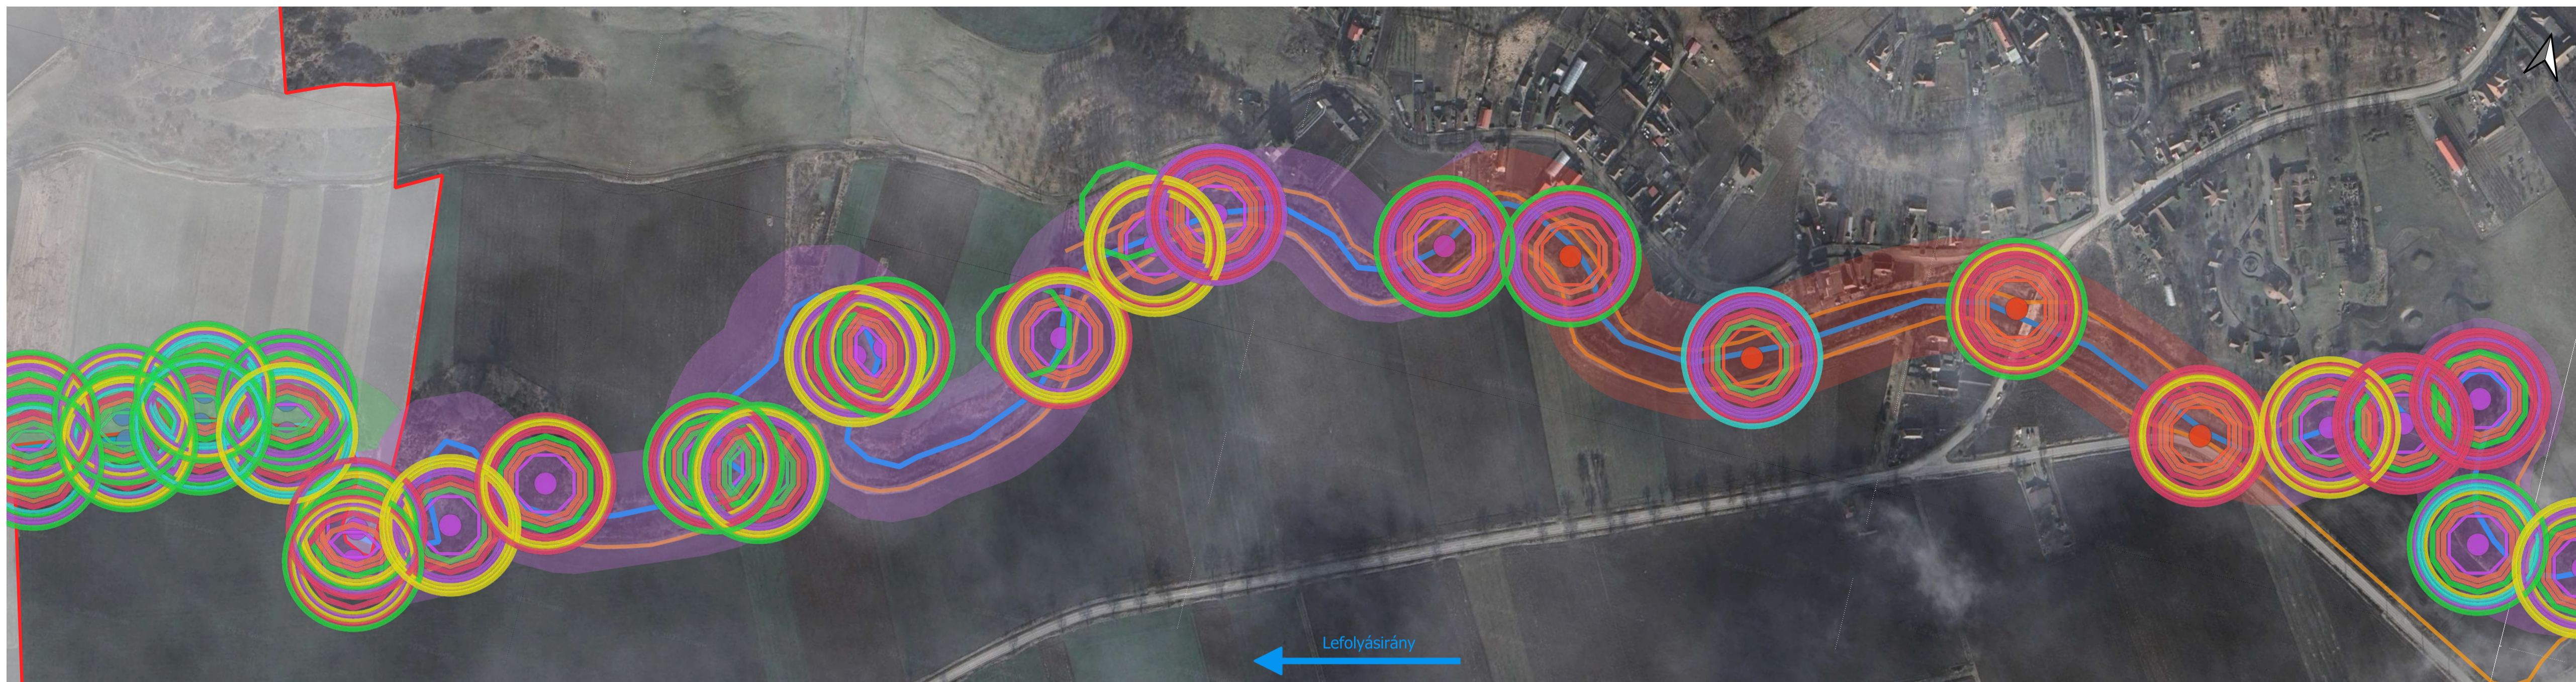
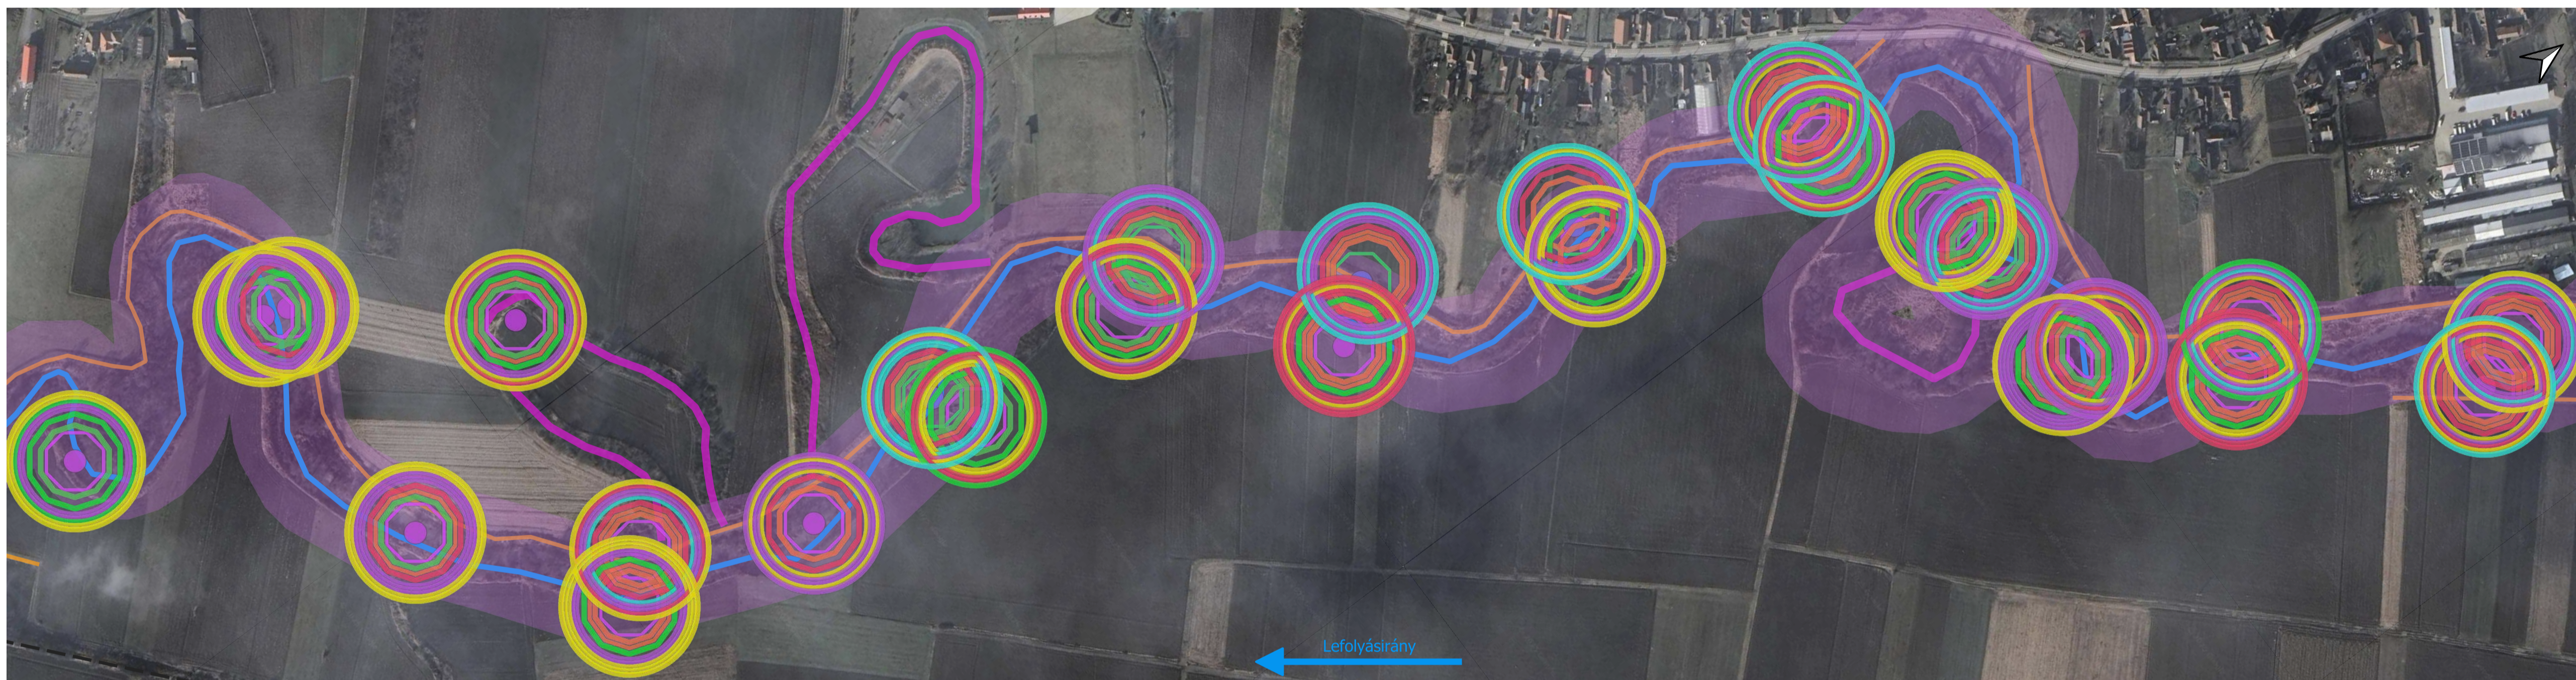
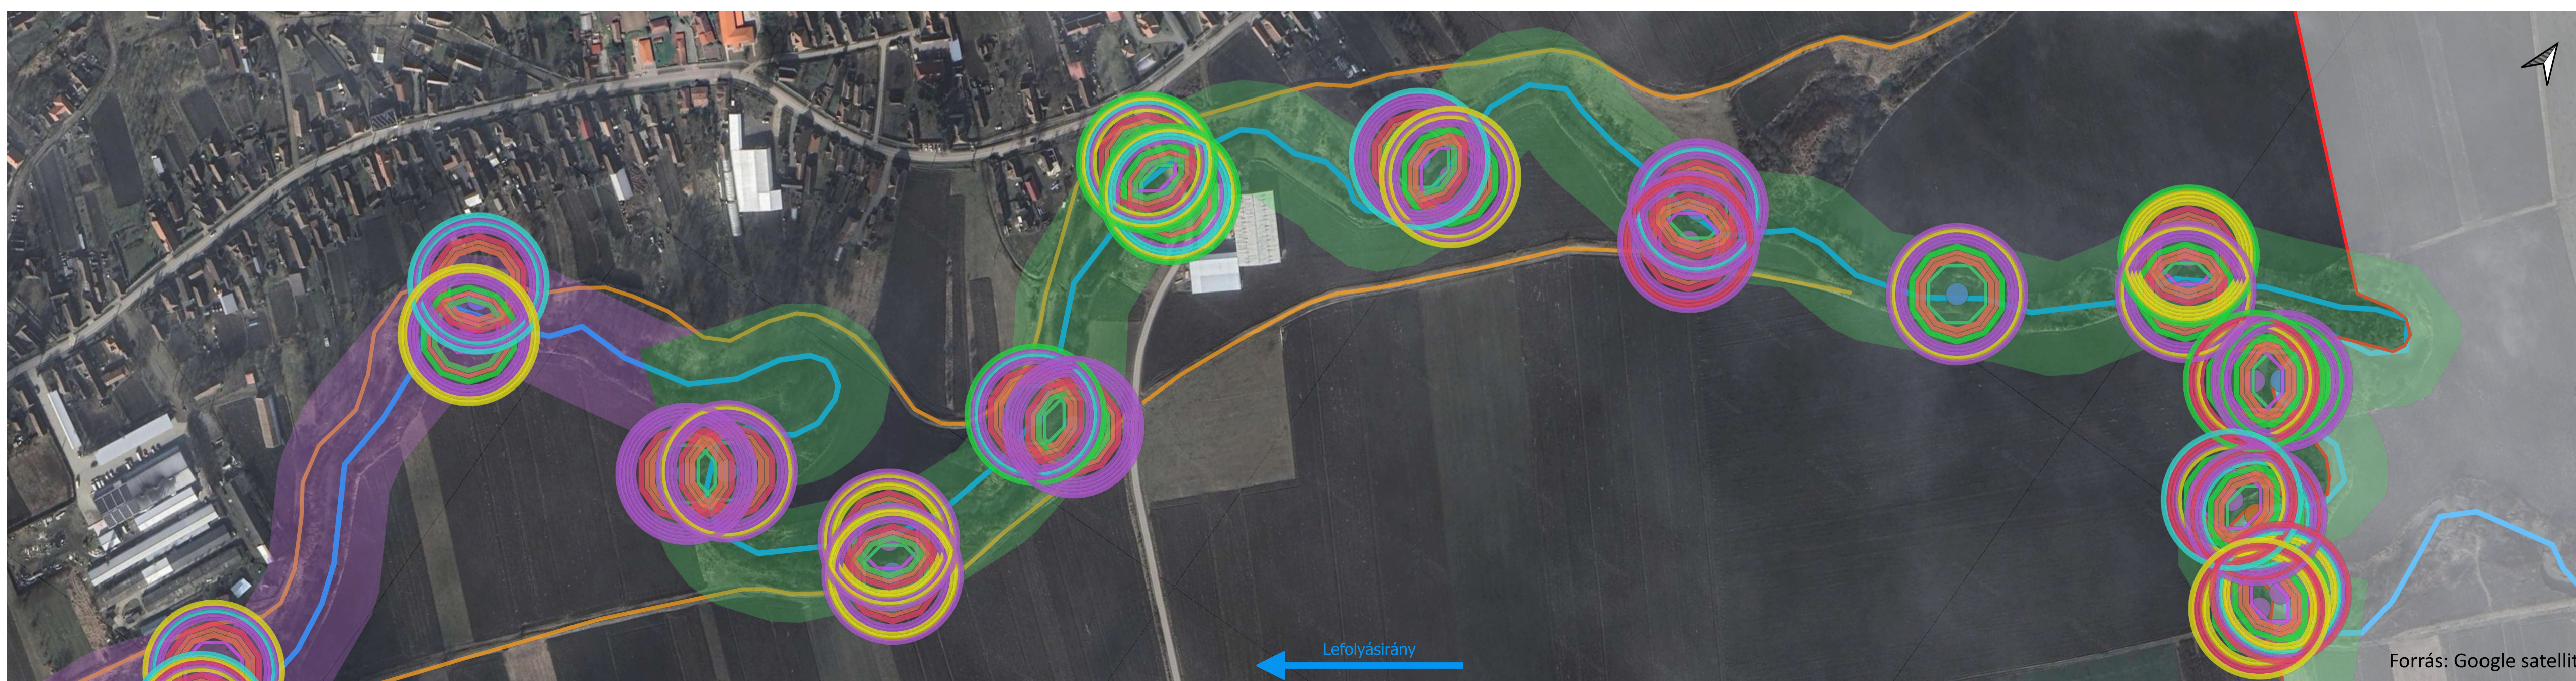
- 1. Problémás élőhely
- 2. Zavart / degradálódó élőhely
- 3. Átmeneti / mozaikos élőhely

- 1. Problémás élőhely
- 2. Zavart / degradálódó élőhely
- 3. Átmeneti / Mozaikos élőhely

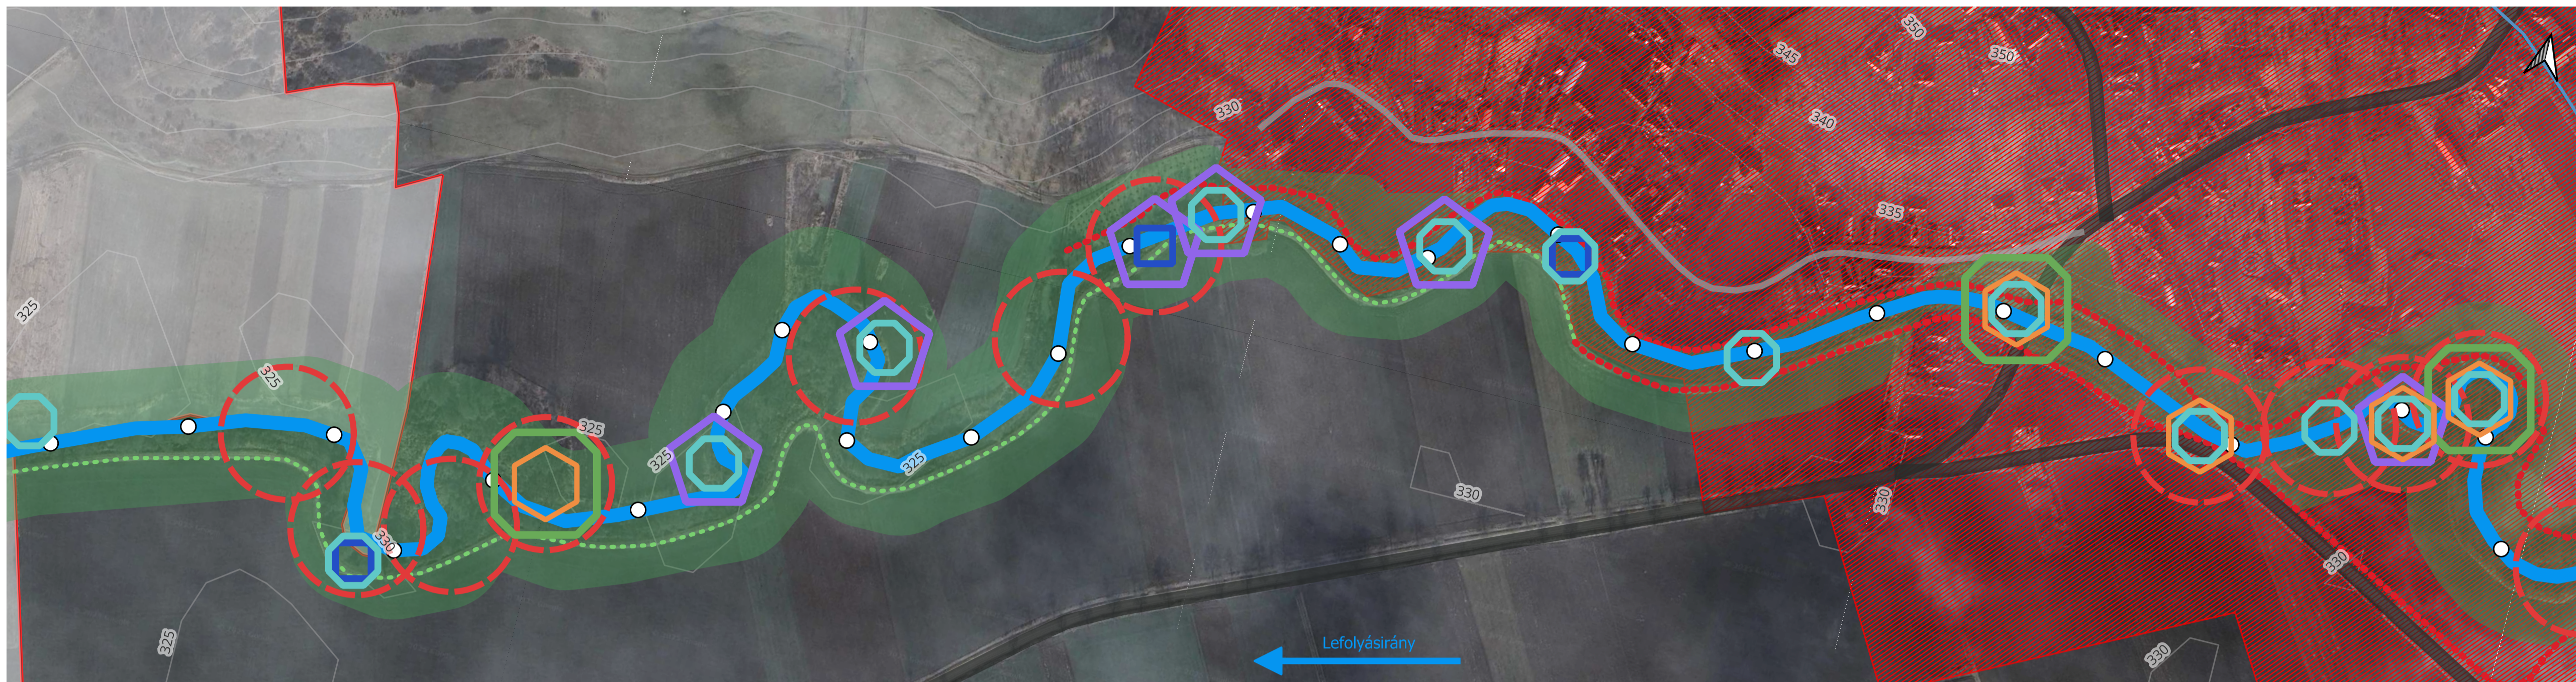
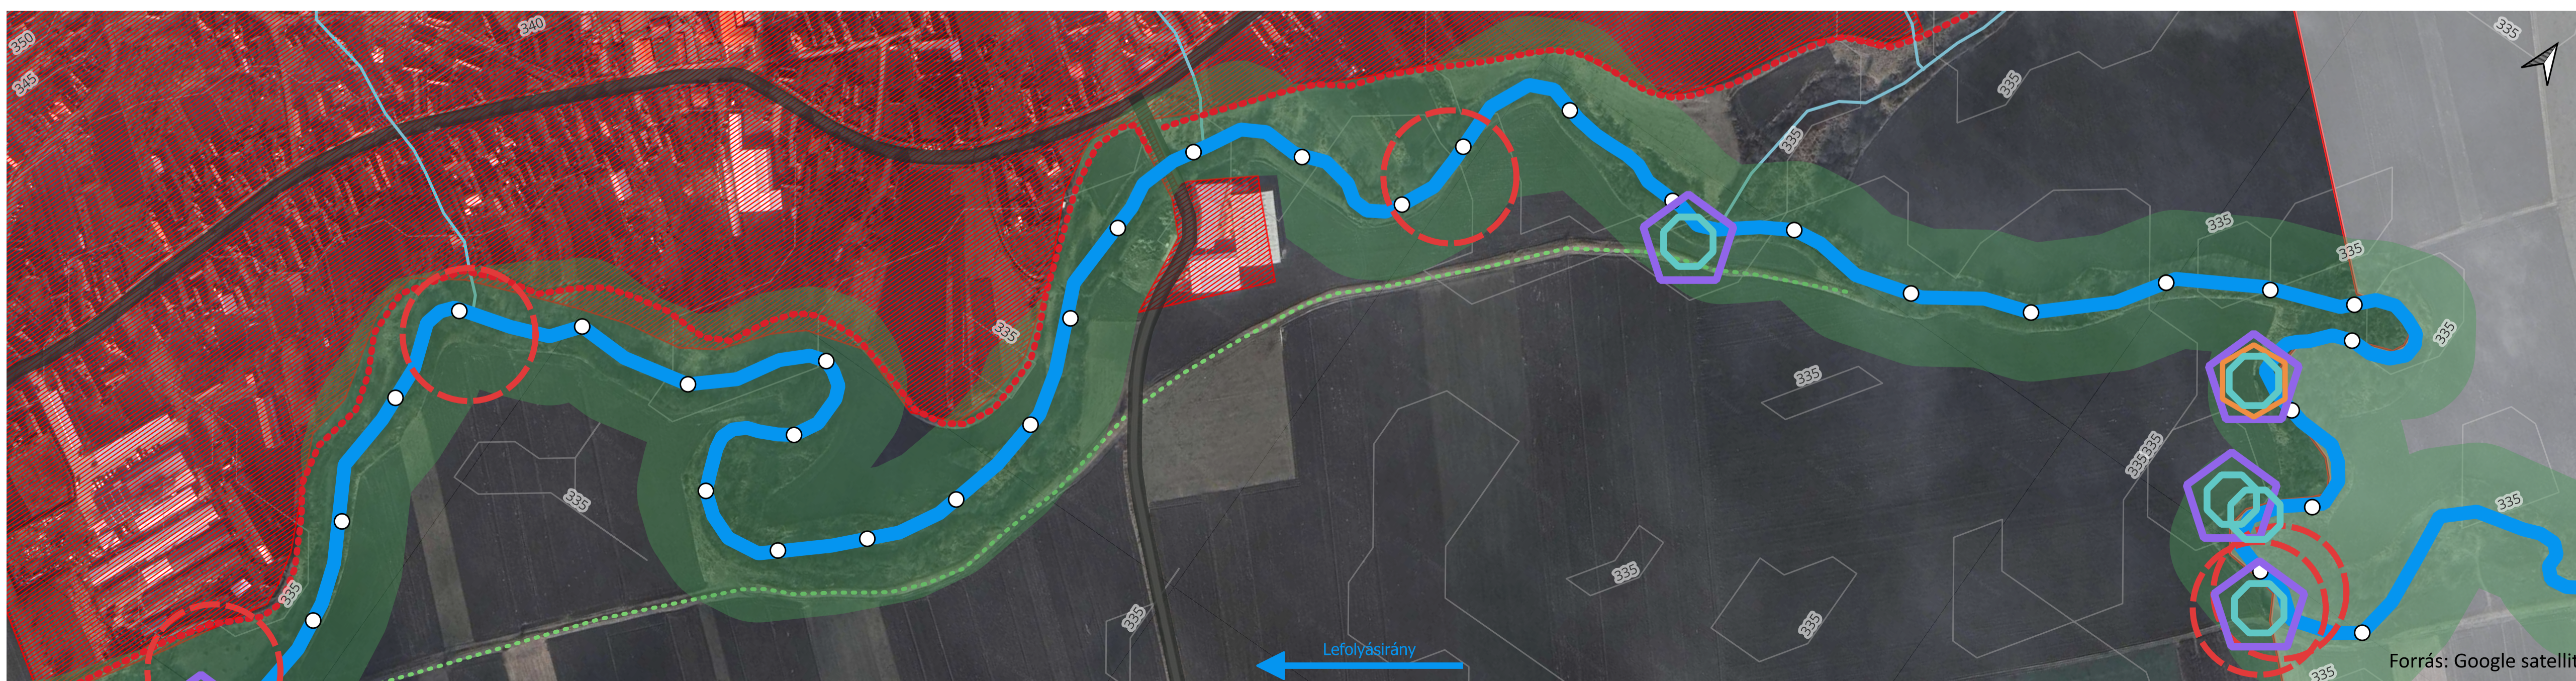
-   Megközelíthetőség javítása, ártéri partszakaszok visszaállítása
-   Meglévő áteresztő műtárgy
-   Mederkapcsolat kialakítása átereszzel, vagy zsilippel

-   Vízfolyás lassítása természetes akadályokkal
