DIPLOMADOLGOZAT

Magyar Agrár- és Élettudományi Egyetem
Szent István Campus
Létesítménymérnök Szak
Energetika specializáció

**A magyarországi templom épületek belső környezeti és
energetikai kérdései**

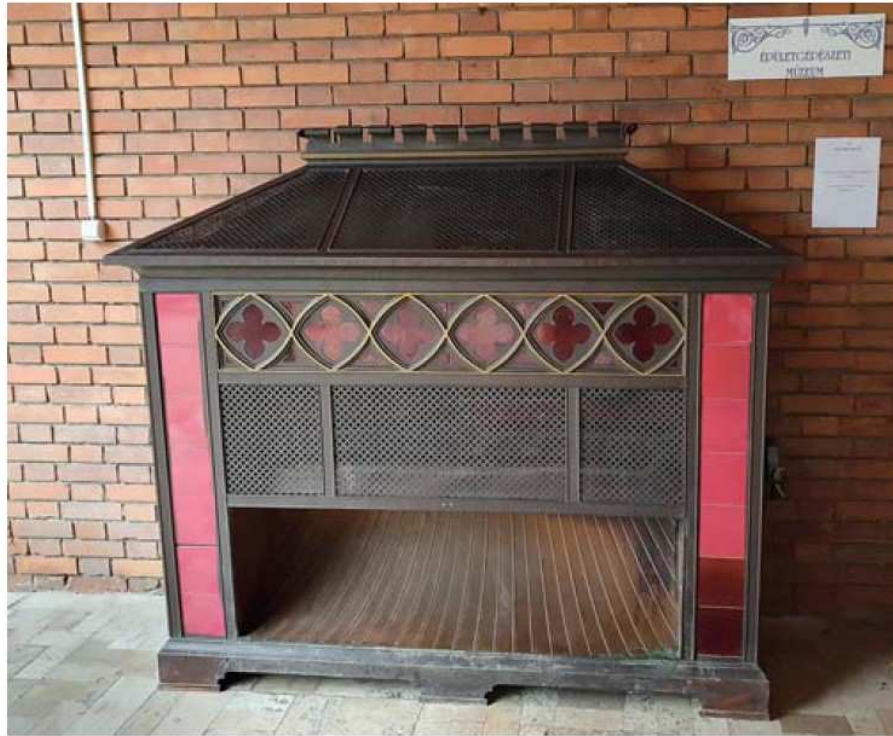
az egyházi épületek esetében, mint például a kolostor épületekben tudom elképzelni, hogy előfordulhattak, ugyan én személy szerint nem találkoztam még velük. Központi fűtésekhez szorosan kapcsolódnak a hőleadó berendezések melyek a 19. században még az ún. „vízi kályhák”, lemezelt hengeres vízzel telt csövek voltak. Egészen az 1910-es évekig a radiátorokat nem mutatták meg, inkább vas kandallókat imitáló mintás dobozformába építették be őket, ezt követő években kerültek elő a látható öntöttvas tagos radiátorok. 1930-tól sajtolat, elektromosan hegesztett acéllemez radiátorokat kezdtek gyártani. A hagyományos és központi fűtések mellett a műemlék épületekben még a légfűtések voltak jellemzőek, amik egyenletes meleget és kellemes hőérzetet biztosítottak ugyanakkor gazdaságtalannak számítottak. Ahogy Déry Attila fogalmaz „történeti értelemben légfűtés a forró füstös és/vagy felmelegített levegős padló- vagy falfűtés.” Ezeknél a fűtéseknél a tüzelőhelyiséget a pincében helyezték el, a padlófűtés egy megemelt padlóval üzemelt, füst pedig az épület ellenkező oldalán vagy falba épített járatokon keresztül távozott az épületből. A központi fűtés elve a 12-13. században megjelent a templomokban is vélhetően inkább azokban az esetekben mikor a közvetlen az épülethez kapcsolódóan egy kolostor is megtalálható volt. A hatalmas templomterek kifűtése mindig is kihívás volt, kályhákkal és egyedi padlófűtésekkel próbálkoztak a 19. századig. A légfűtés volt az első, amire azt írják, hogy egyszerű és elfogadható megoldásként működött. A kazántér általában egy oldaltérből, melléképületből működött vagy a szentély alá kerülő helyiségből, ahonnan a kéményt többnyire a torony segítségével vezették ki. Bordás, öntöttvas kazánokat alkalmaztak, melyeket az 1900-as években kifejezetten „templomi” kazánnak neveztek. 20. század elején, ahol szükség volt állandó üzemű kazánra, azokban az épületekben a kazán hőjét szigetelt forróvíz- vagy gőzvezetékkel a templom alatti hőcserélőbe vezették. Az előbbi rendszerekről természetesen az említett könyvben sokkal részletesebb ismertetést lehet találni, mint amilyen mélyen én most ebben a fejezetben foglalkozom velük. Déry Attila a fűtéssel foglalkozó fejezet lezárásaként említi, hogy a gázkandallóknak – melyek tipikusan angol ihletésűek – a 20. század elején, a szecesszió virágzásakor volt egy rövid élete. Irodalomkutatás közben a Magyar Épületgépészet magazin egy 2019. évi számában pont egy ilyen gázkandalló képére bukkantam. (8. ábra) Ebből a gázkandallóból hat darabot ajándékozott a Budai Református Egyházközség az Épületgépészeti Múzeumnak. Ezek a fűtőberendezések Budapesten, a Szilágyi Dezső téren álló református templom belső terét tették komfortossá kb. az 1920-as évektől. Később átalakították őket, automatikával növelték

az üzemeltetés biztonságosságát és piezoelektromos szikrával tették gyújthatóvá az őrlángot. (Magyar Épületgépészet, 2019)

7. ábra – Közel 100 éves gázkandalló a 4 évvel ezelőtt megjelent Magyar Épületgépészet szaklapban (Forrás: megsz.hu)

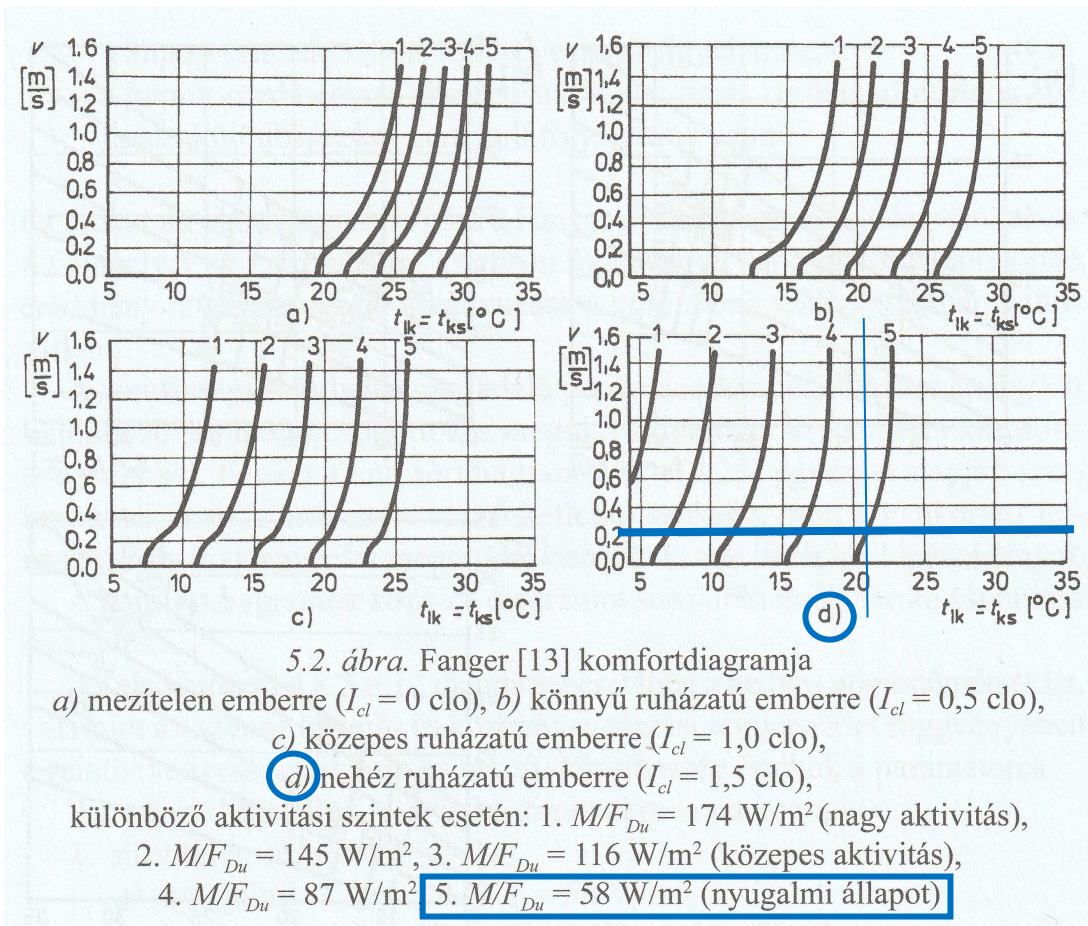
11. ábra – Fanger komfortdiagramja (Forrás: Bánhidi, 2017)

Ruházat hőszigetelő képessége	I_{cl}	1,5	clo
Légáramlás sebessége	v	0,2	m/s
Relatív páratartalom	RH	45	%
Metabolikus hő	M/F_{DU}	58	W/m ²

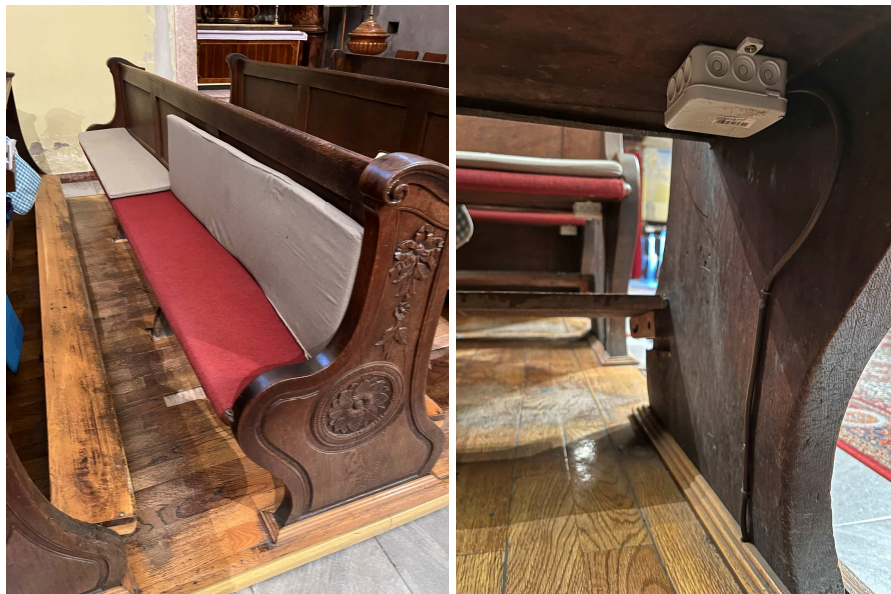
16. ábra – Padfűtés a tatai templomban (Forrás: saját felvétel)

Míg a rendház egy részében távhőről, másik részében egy kondenzációs gázkazánról fűtenek, a templomban kizárólag elektromos padfűtés került kialakításra illetve a kóruson mobil elektromos szőnyegfűtés van elhelyezve. Sekrestyében és a szerzetesi kórus helyiségben látszódnak a nyomai korábbi radiátoros fűtés kialakításának, de mára már ezeket teljesen megszüntették, helyette a sekrestyében szintén egy mobil elektromos fűtőberendezést találtam.

A hívek és a plébánia dolgozók elmondása alapján is rendkívül kevés a téli időszakban a padfűtés és ez meglátszik a misére érkező emberek számán is. Tehát az emberi komfortérzet semmiképp sem kerül kielégítésre tapasztalatok szerint.

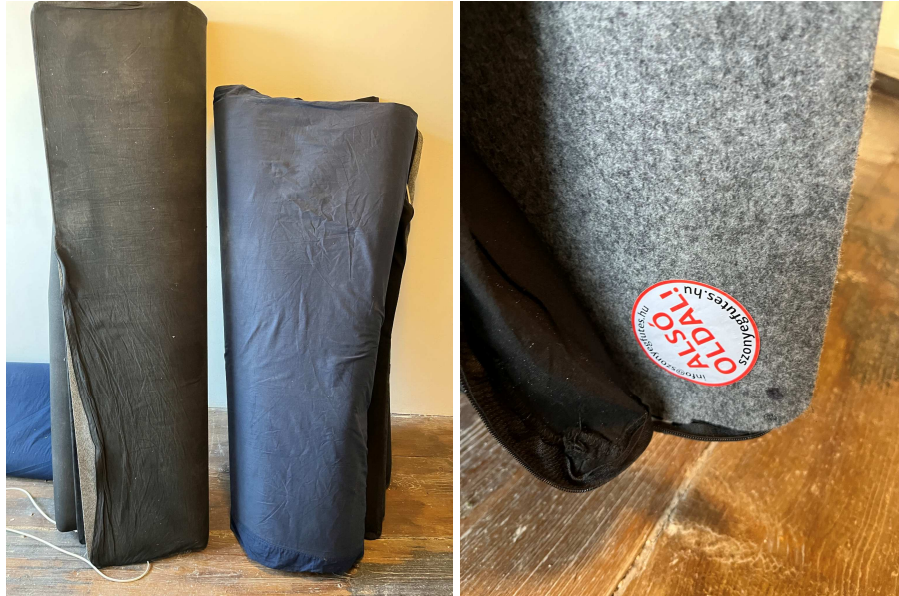
18. ábra – Elektromos szőnyegfűtés a kórusra (Forrás: saját felvétel)

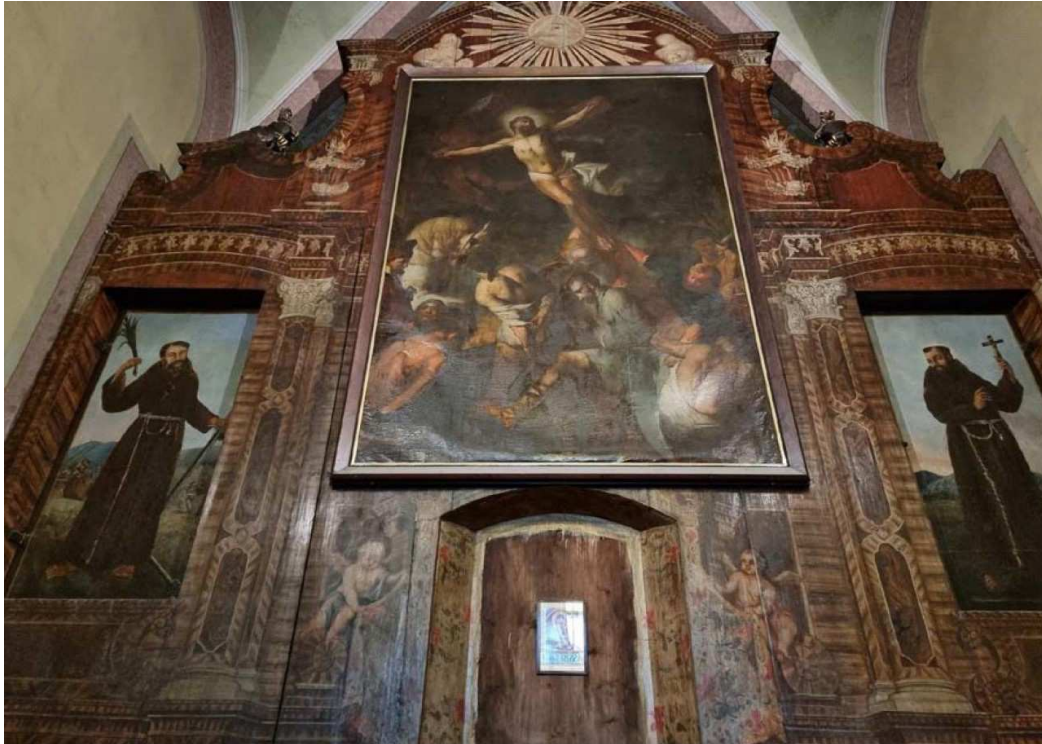
„A hosszan hátranyúló szentély terét két részre osztja a retábulum-szerűen megjelenő, a szentély teljes szélességét és magasságát beépítő, több részes főoltárfal, amely közepén előreugrik, mellette kétoldalt nyílások vezetnek az oltár mögötti kórushoz (oratóriumhoz), a szerzetesek számára fenntartott, kialakított közösségi imatérhez.” idézet Kövesdi Mónika által készített Művészettörténeti dokumentációból, melyről az alábbi képet készítettem a szerzetesi kórushelyiségből, méretéből adódóan egy ajtó magasságnyi rész a kép alsó részén nem is látszódik. Ez az oltár pontosan a huszártorony alatt található, ebben a helyiségben még látszódik a kézzel húzható haranghoz szükséges kötél boltozaton történő átvezetése.

21. ábra – Faszervezetű főoltár hátsó oldala a szerzetesi kórus felől fényképezve (Forrás: saját felvétel)

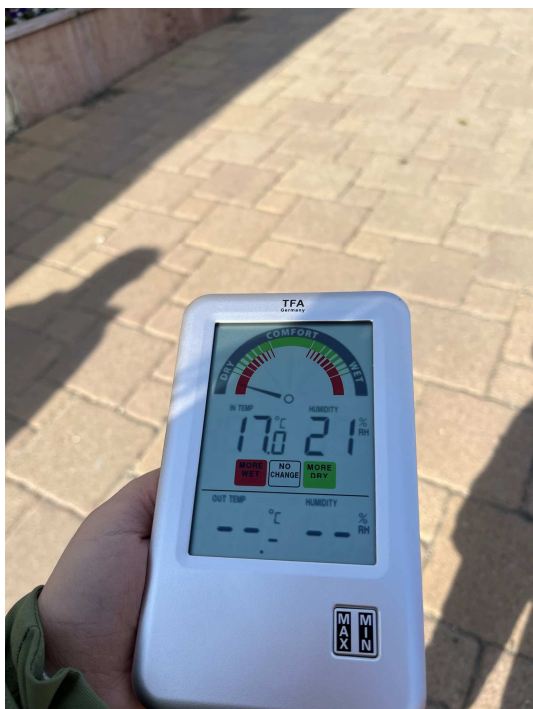
Szakértő kollégák a mintavételi hely környezetében vizsgálta meg a helyiség levegőjének légállapotát 2022. májusban, 2023. áprilisában egy egyszerűbb eszközzel (TFA BEL-AIR Funk-Thermo-Hyrometer-el), de jómagam is megnéztem a templom hőmérsékletét és páratartalmát, melyet a következő táblázatba rögzítettem. Mérésem napján a templom ajtó folyamatosan nyitva volt szellőztetés céljából a napsütéses időjárásnak köszönhetően és a fűtött rendház felé lévő ajtó is. Mérésem időpontjában a külső hőmérséklet 17 °C fok volt és a templom előtt mért páratartalom 21%-os.

22. ábra – templom előtti parkolóban, Bartók Béla u. 1. szám előtt készült mérés
(Forrás: saját felvétel)

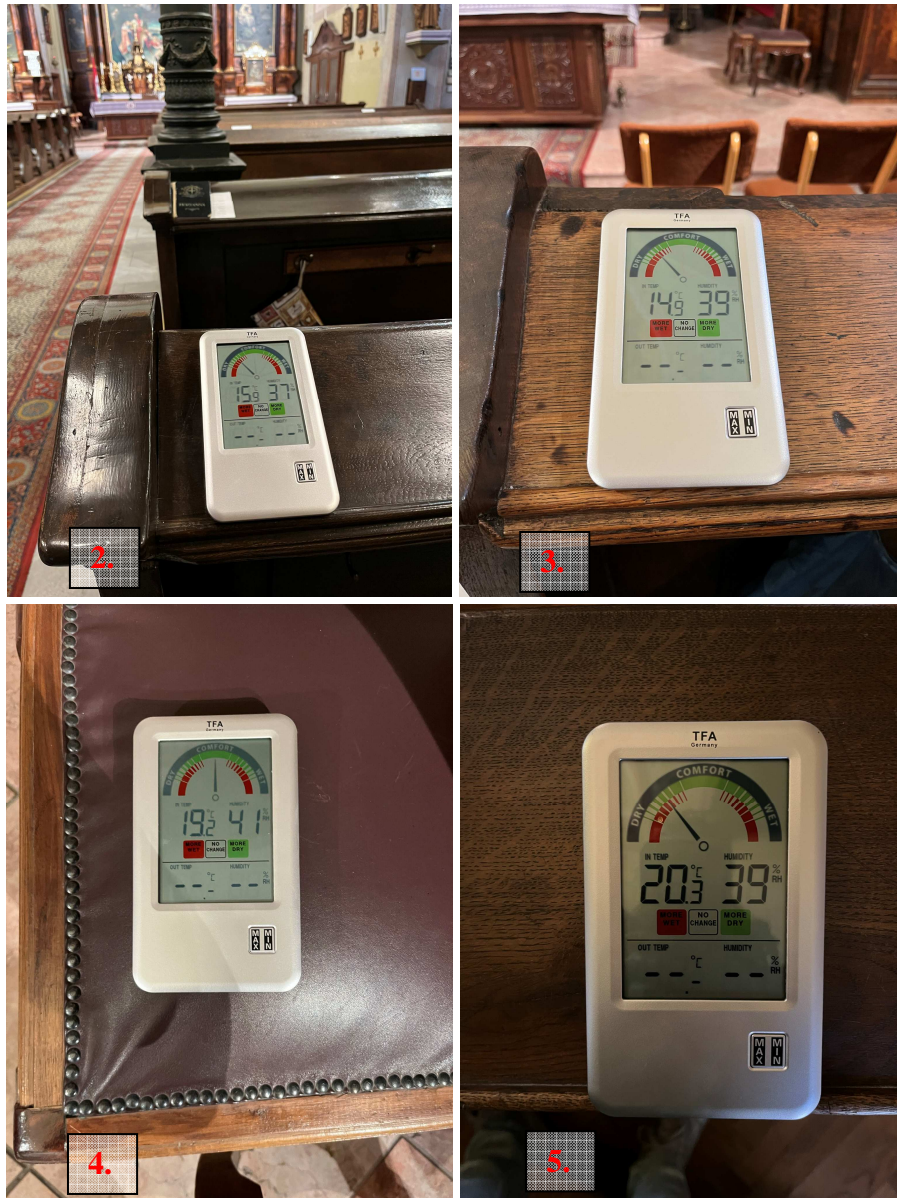
23. ábra – templomtérben történt helyszíni mérések (Forrás: saját felvétel)

7.táblázat – Hőmérséklet és páratartalom mérés a templomban

Mérés helye	Mérés időpontja	RH [%]	t [°C]	w [g/kg]
1.	nyugati fal szószék alatt	2022. május	52,7	9,8	3,944
2.	kórus alatt, bejárat közelében	2023.04.04.	37	15,9	-
3.	oltár előtt, első padsornál	2023.04.04.	39	14,9	-
4.	főoltár mellett	2023.04.04.	41	19,2	-
5.	szerzetesi kórus (oratórium)	2023.04.04.	39	20,3	-

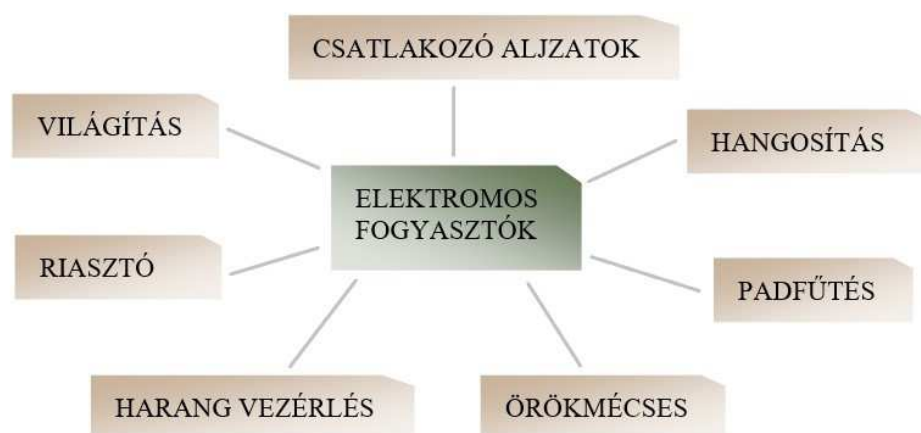
34. ábra – Nyergesújfalui Szent Mihály templom elektromos fogyasztói

Gépészeti rendszer nem található az épületben, vizesblokkot nem tartalmaz az ingatlan, csak és kizárólag elektromos áramfogyasztás történik a következő rendszerek, berendezések által:

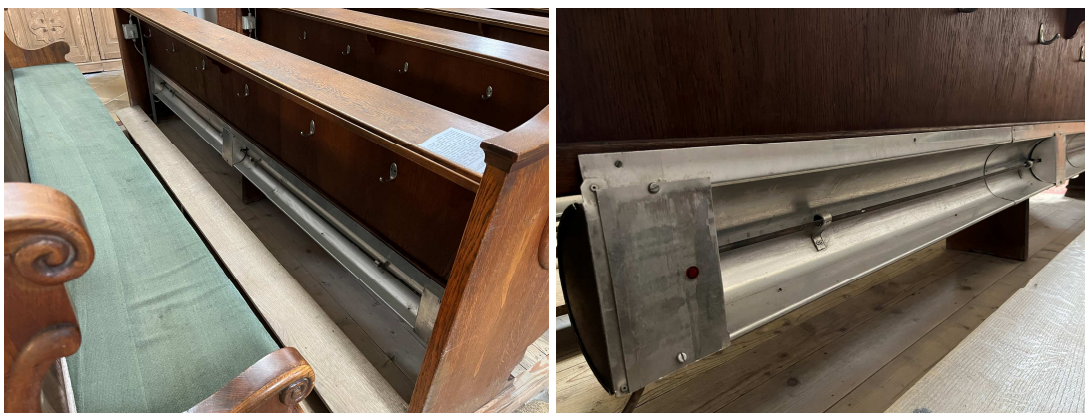
35. és 36. ábra–Nyergesújfalui Szent Mihály templom padfűtése

Jelenlegi padfűtés az 1990-es évek elején került kialakításra. Ez a fajta fűtési mód rendkívül kellemetlen és a gyerekek szempontjából nézve még veszélyes is lehet, mivel a csőfűtőszál előtt még nincs semmiféle fizikai védelem, védőrács kialakítva. Feltételezem energiatakarékossági szempontból került úgy kiépítésre, hogy minden padsorban külön kapcsolható, nem központilag és nem több padsorral együttesen működik. Kétállású kapcsolóval működtethető, ki- és bekapcsolt állapotba lehetséges, nem szabályozható. Templomban a padsorok négy részre vannak bontva, egy blokkban nyolc ülőrész van egy közös padozathoz rögzítve.

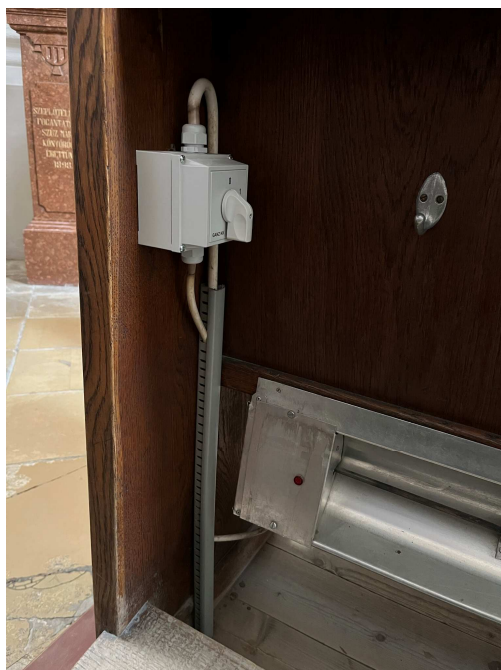
37. ábra–Nyergesújfalui Szent Mihály templom padfűtése kialakítása, kapcsolója (Forrás: saját felvétel, 2023)

Padsorok mennyisége	40 darab
Padsor szélessége	2,5 m
Fűtőszál hosszúsága	2,3 m
Összes fűtőszál hossza	kb. 92 fm

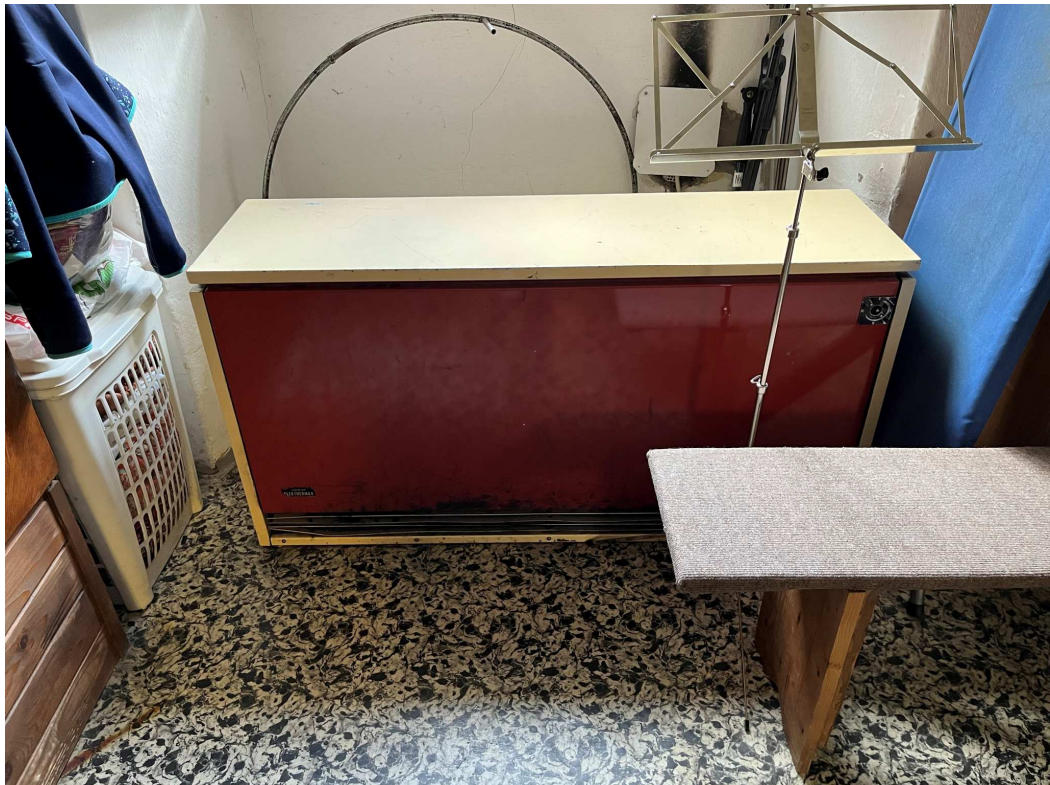
*38. ábra – Nyergesújfalui Szent Mihály templom sekrestye fűtése 2022. évig
(Forrás: saját felvétel, 2023)*

Szokták mondani a „szükség nagy úr” és a hideg kellemetlen hatással bír az emberi komfortérzetre, így előkerültek a különböző fali és mobil fűtőtestek a sekrestyében és a kóruson is. A kóruson egészen szép számban a legkülönbözőbb típusok bemutatóját láthatjuk (40. ábra), ez is mutatja, hogy igény van a fűtésre és ha nincs rendszer, nincs szabályzás akkor hoznak mindent és bármit, ami egy kicsit is elviselhetőbbé teszi azt az egy, kettő vagy akár három órát, amit ezeken a területeken eltöltenek.

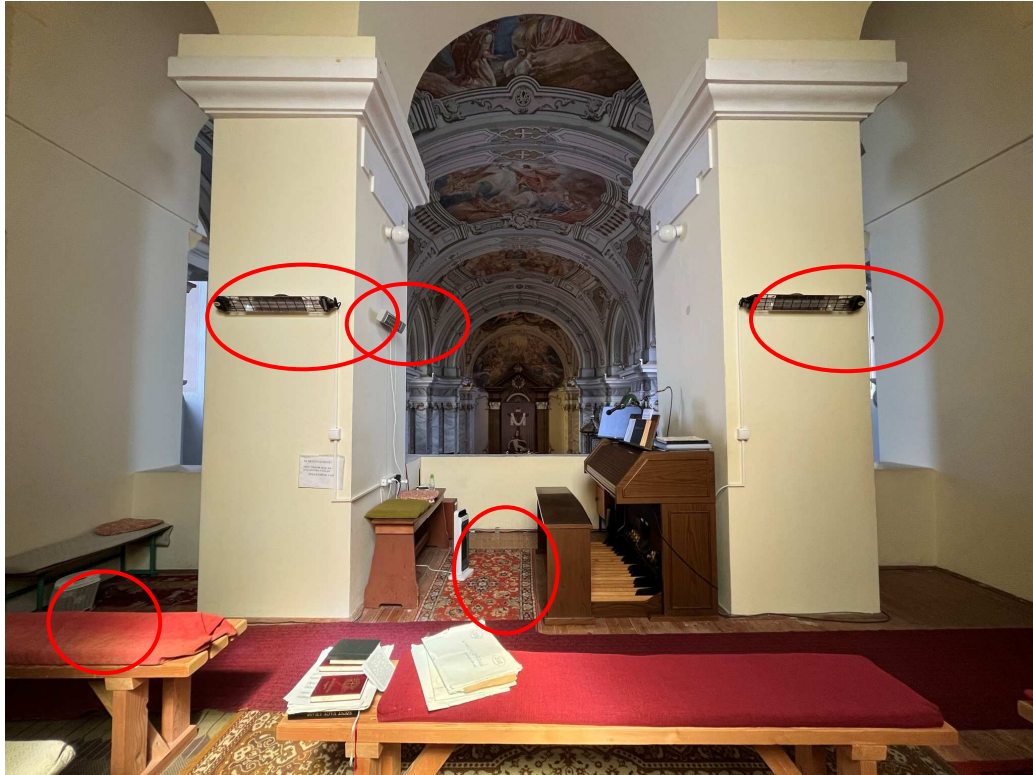
40. ábra – Nyergesújfalui Szent Mihály templom kórus fűtőberendezései
(Forrás: saját felvétel, 2023)

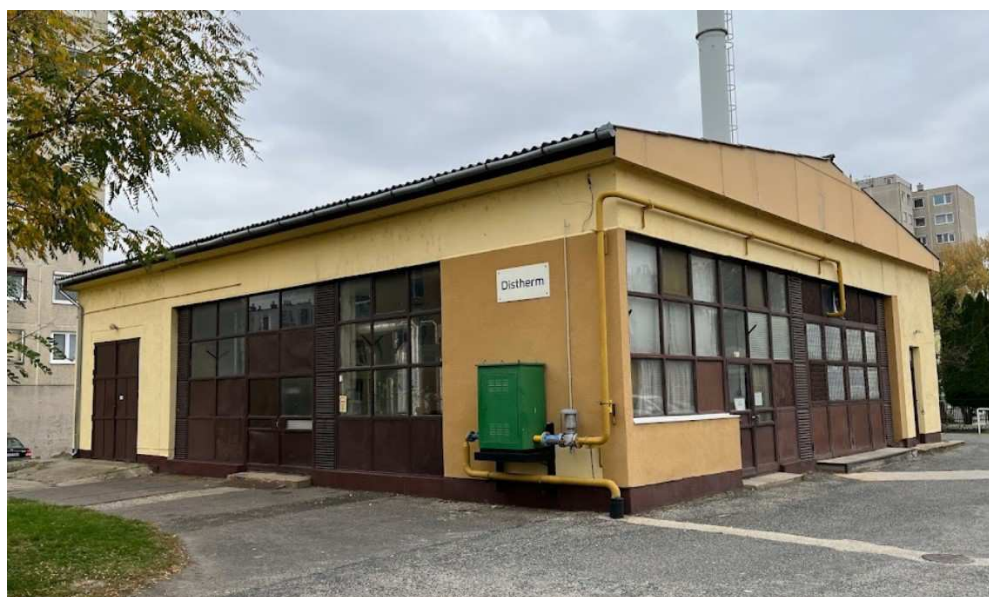
A távhő szolgáltató internetes oldalán nem nyújt elérhető adatot az értékesített hőenergia termelésre felhasznált elsődleges energiaforrások részarányáról, ezáltal nem tudtam megállapítani, hogy hány százaléka megújuló energiaforrás. A hőközpont (kazánház) épületét kívülről megtekintve viszont egyértelműen látható, hogy gázvezeték látja el a hálózatot. (33. kép) A városon belül ugyan van elérhető távhőszolgáltatás, de nem került kiépítésre a templom irányába a hálózat. 1,3 km-re található az utolsó ellátott épület (iskola), a hőközpont pedig 2 km-re.

41. ábra – Nyergesújfalu, DISTHERM Kft. kazánház

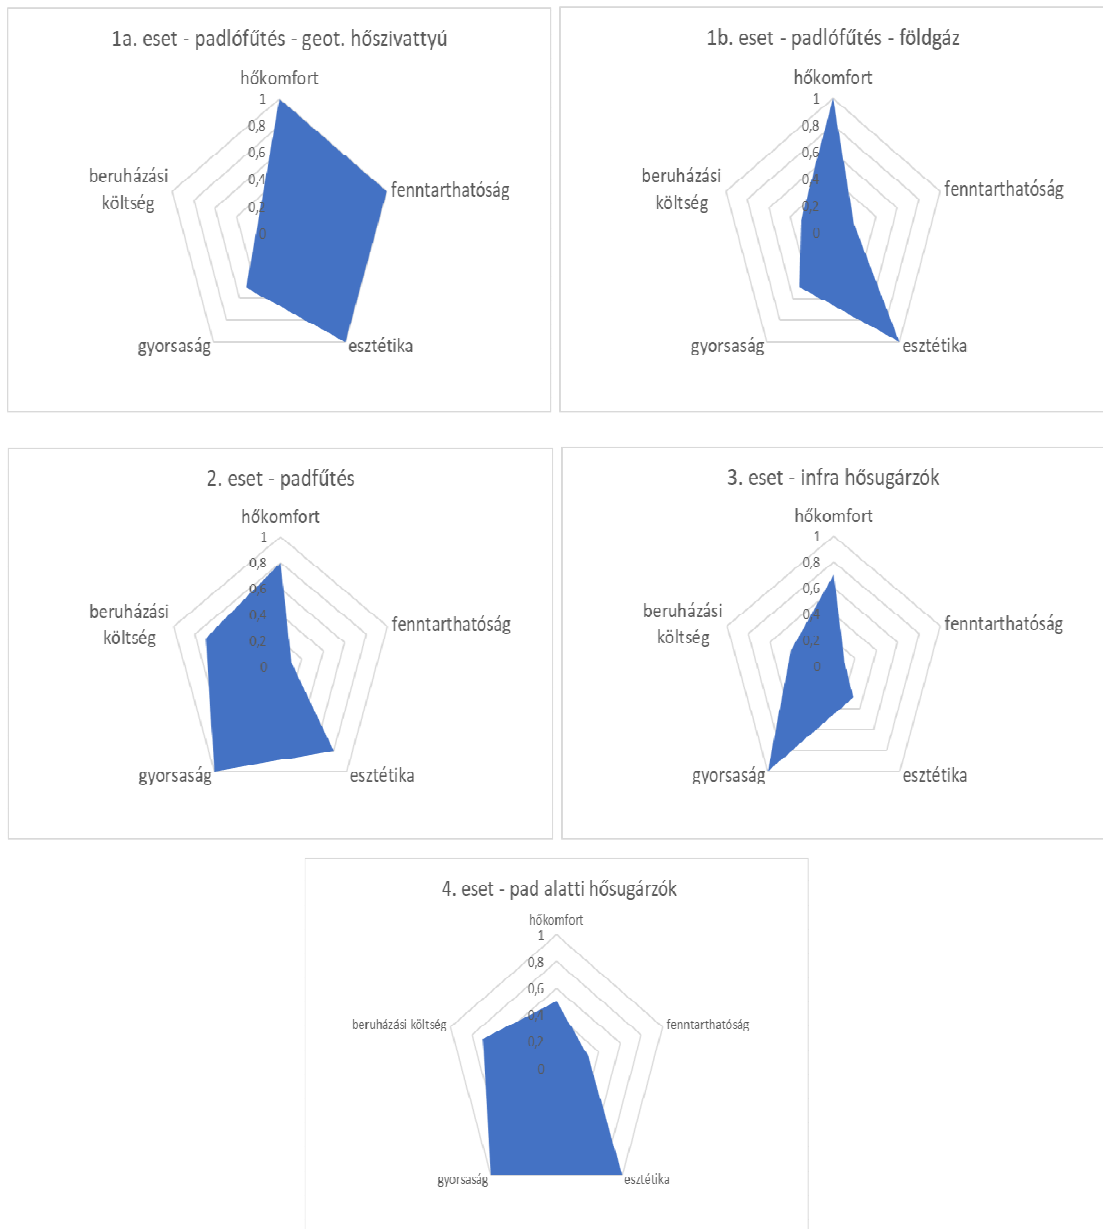
43. ábra – A vizsgált fűtési módok érzékenységvizsgálata
(Forrás: saját munka)

A vizsgálatnál nulla és egy közötti értéket kaphat az adott paraméterre vonatkozóan a vizsgált fűtési mód. Az egyes szemléleti módokat én határoztam meg az általam fontosnak vélt elvárások alapján a vizsgált templomi adottságait, körülményeit figyelembe véve.
