Budapest IV. kerület, Újpest Szent István tér (Fő tér) fáinak fahely vizsgálata

Etter Márk

Favizsgáló és faápoló szakmérnök szakirányú továbbképzési szak

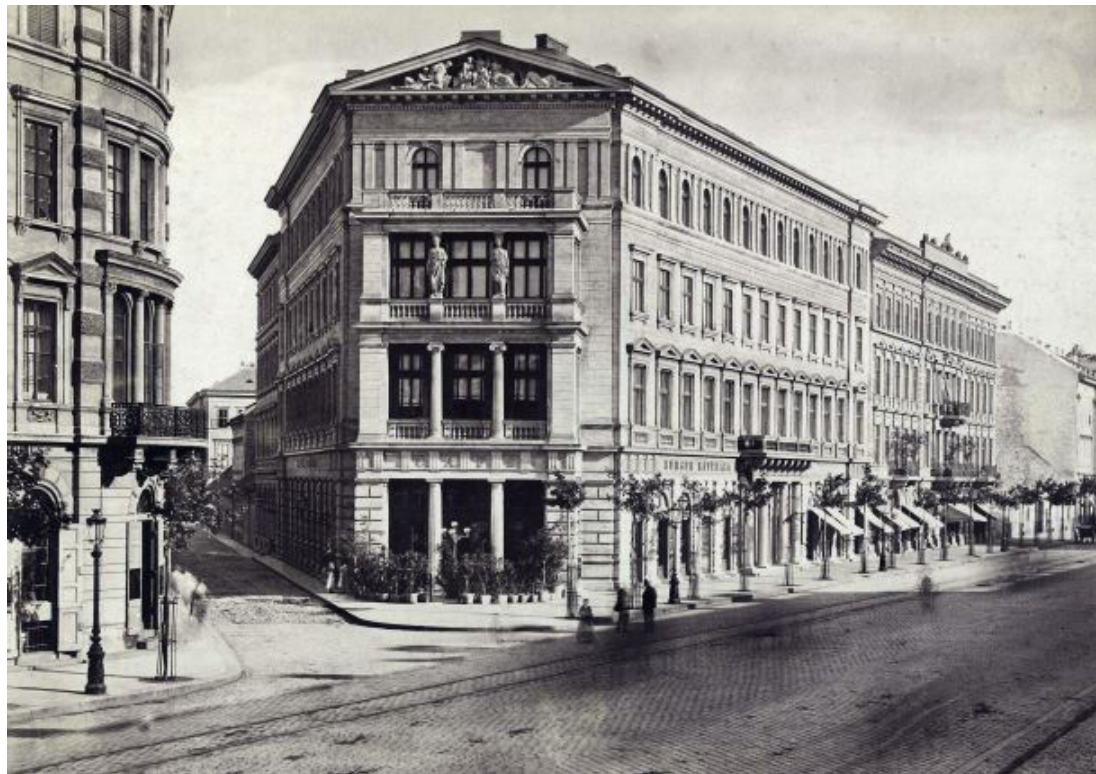
4. ábra: Bajcsy-Zsilinszky út a Hajós utca sarkán 1900. (Fortepan/Budapest Főváros levéltára/Klősz György fényképei)

első jeleit tapasztalhatjuk a városi növényzet és a fák élettér szűkülésének. Korabeli felvételeken is látható, hogy a 19. század végén a fasorok már burkolt felületben, favédő ráccsal kerültek elültetésre (4. ábra).

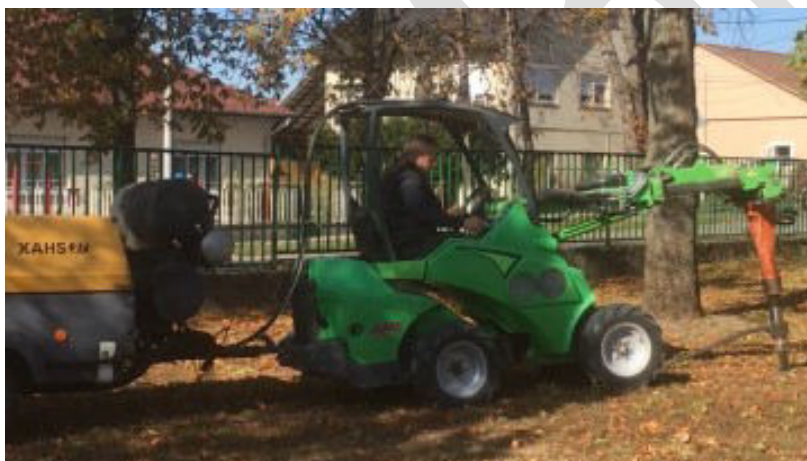
- talajszellőztető lyuk készítése kézzel
- talajszellőztető lyuk készítése fúróval
- talajszellőztető lyuk készítése nagynyomású levegővel (6-7. ábra)
- talajszellőztető lyuk készítése vizes fúróval

6. ábra: Talajszellőztetés végzése géppel – nagynyomású levegővel (Internet 6)

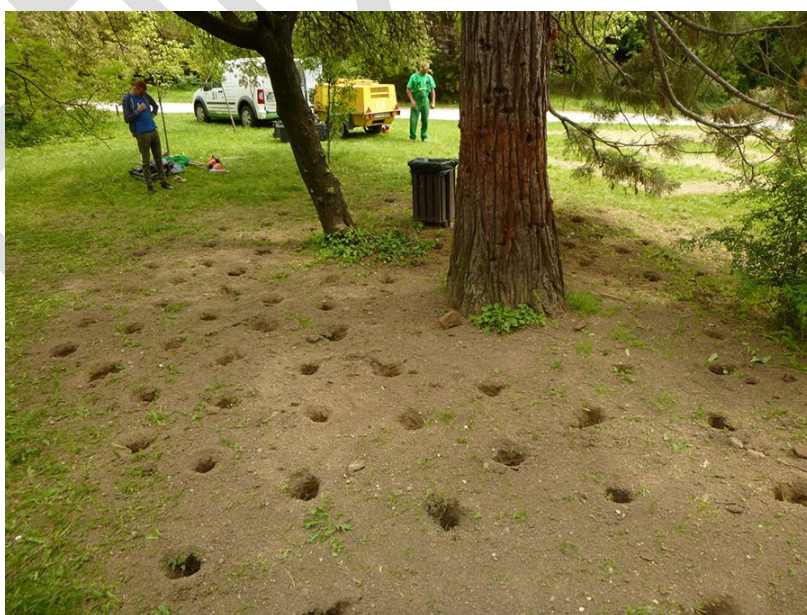
7. ábra: Talajszellőztetés végzése géppel – nagynyomású levegővel (Internet 7)

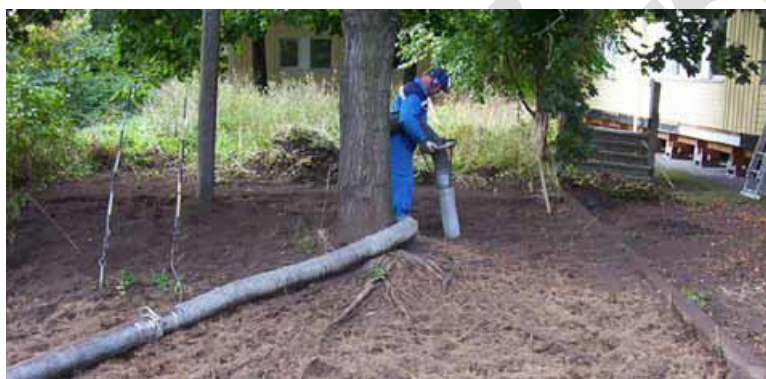
- talajcsere végzése kézzel
- talajcsere végzése földszívóval (8. ábra)
- talajcsere végzése kimosással
- talajcsere végzése levegőfújóval

8. ábra: Gyökérfeltárás végzése földszívóval (fotó: Örjan Stal)

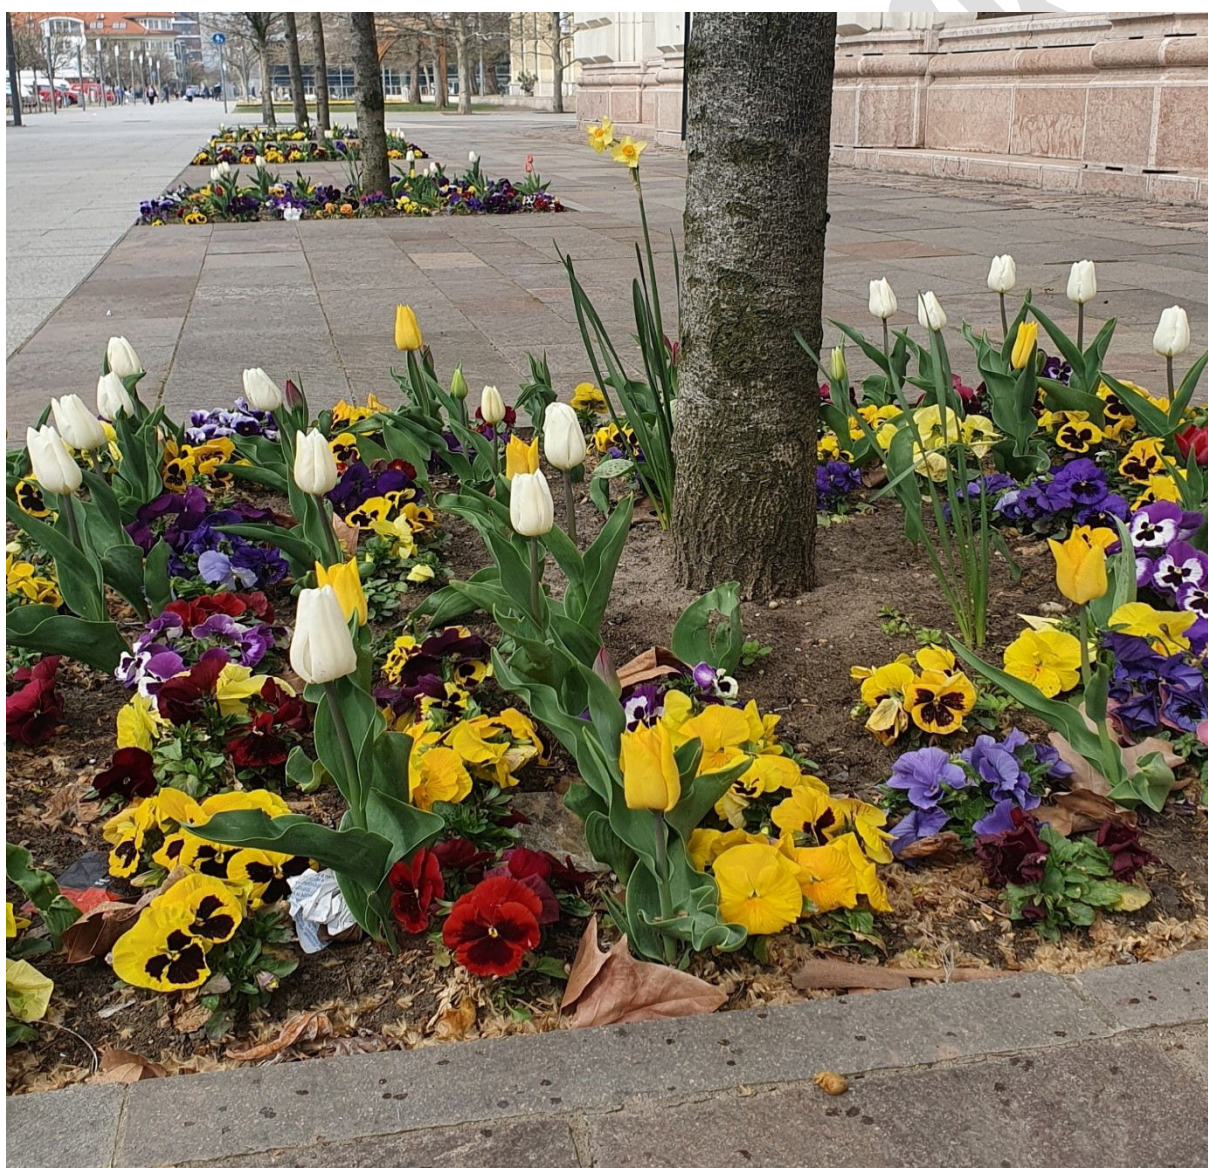
A városháza északi oldalán, közvetlenül az épület tövében 4 db *Acer platanoides* található. Ezek a fák felújításkor meglévő fákként vannak jelölve, a sorba 1 db fa került pótlásra. Az alkalmazott burkolat 8 cm vastag porfir kőlapok, 30 cm-es és 20 cm-es sorokban váltakozva. A fahelyeknél a szegély élére állított porfir lapokból készült. A kialakított fahelyek belső mérete 165*175 cm, faveremrács nem került beépítésre. A sorban lévő fák növekedése nem erőteljes, jelenleg a rendelkezésre álló fahely elegendő, burkolati felnyomódások nincsenek. Mivel a fák alja szabadon áll, és taposástól mentes területen található, a fahelyek szezonálisan egy és kétnyári virágokkal, valamint hagymásokkal vannak beültetve (12. ábra), öntözésük kézzel megoldott.

12. ábra: Fahelyek kétnyári virágokkal és hagymásokkal beültetve (saját felvétel, 2023)

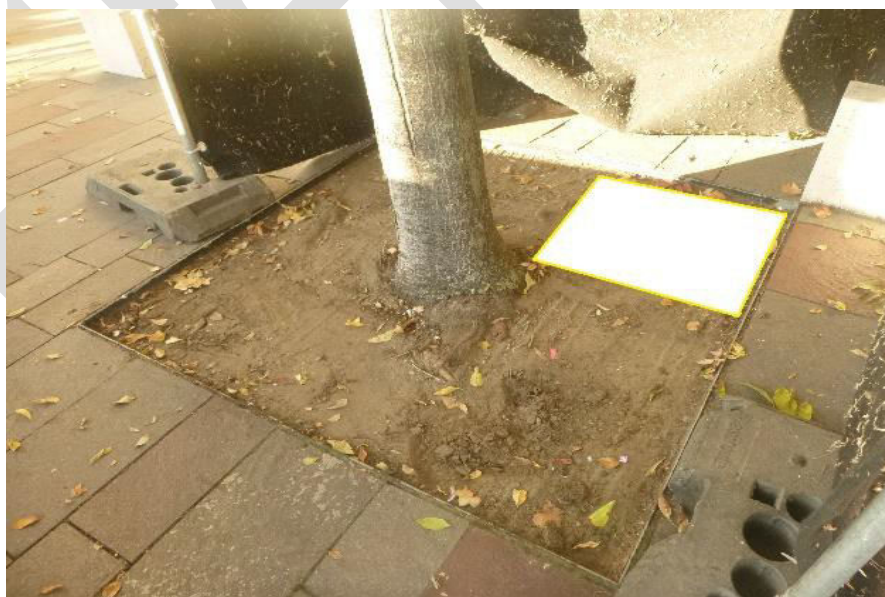
A vizsgálatot a faveremrács eltávolításával kezdtük, majd a fahely egyik sarkában egy kb. 40*40 cm-es feltárási hely került kijelölésre (13. ábra). A vizsgálati mélység mintegy 80 cm volt. A feltáráshoz egy AirSpade nagy nyomású, sűrített levegővel használt eszközt alkalmaztunk, mellyel igyekeztünk minél kisebb kárt okozni a fa gyökérzetében. Használatával a talajszemcsék fellazulnak, elmozdulnak, azt a légáramlás a felszínre hozza. A nagyobb darabokat kézzel ki lehet emelni. Ezzel a módszerrel kisebb a gyökérsérülés, mint a hagyományos mechanikai feltárási során, ásó és csákány használatakor.

13. ábra: Fahely feltárási terület (Markovics, 2021)

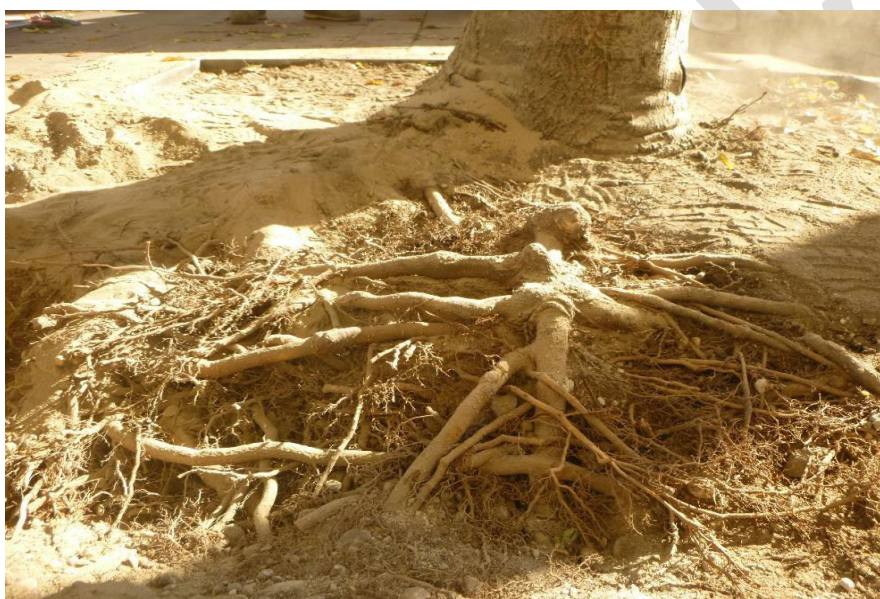
A feltárás során tapasztalhattuk, hogy a talaj felső 10-15 cm-es rétege gyökerekkel sűrűn átszőtt (14. ábra), amit az is indokolhat, hogy a környező talajfelszín szilárd felületű, az esővizet elvezeti, így a fa lényegében csak a fahely felületén tudja a vizet felvenni. Ez részben okozhatja a tapasztalt gyökértorlódást, ami a faveremrács és a burkolat felnyomódását okozza. A lentebbi mélységben a gyökérzet sűrűsége ritkult, viszont a kitermelt talaj szerkezet nélküli, homokos sóderes anyag volt, érzékelhető szervesanyag és humusztartalom nélkül. A feltárás alsó rétegeiben téglák és aszfaltdarabokat, a 80 cm-es mélységben több nagyméretű törmelékkel találtunk, főleg aszfaltdarabokat (15. ábra). Mivel humusztartalmat nem észleltünk, megállapítható, hogy a fa telepítéskor nem készítették elő megfelelően az ültetőgödört, és nem történt meg a talajcseré.

14. ábra: Gyökérzettel sűrűn átszőtt felszín (Markovics, 2021)

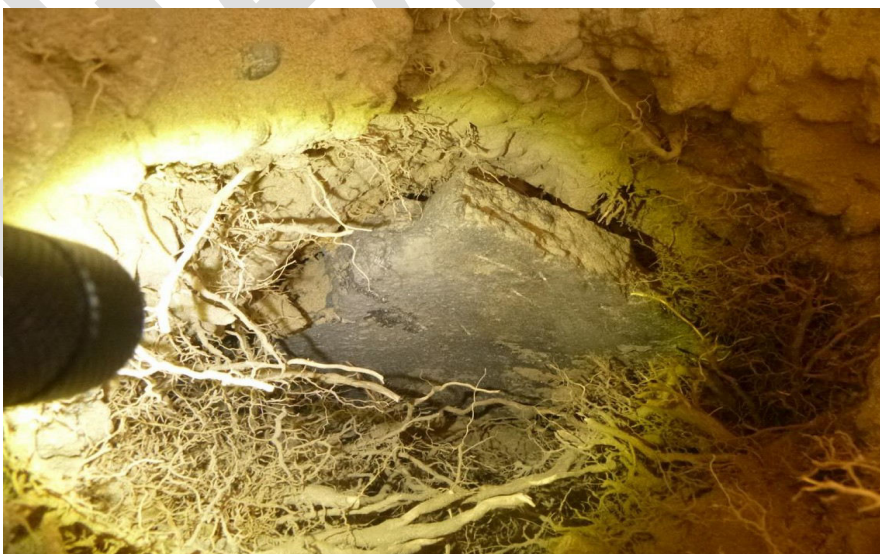
15. ábra: Törmelékes ültetőközeg (Markovics, 2021)

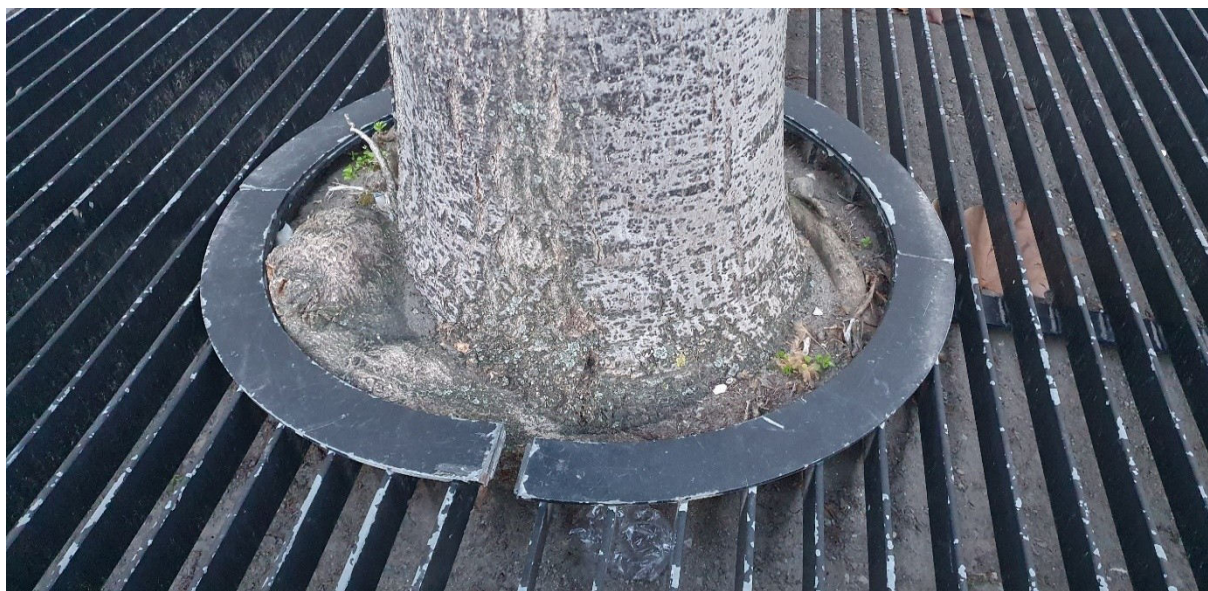
Az alkalmazott fém faveremrácok egyes megvastagodott törzsű példányok esetében már most akadályozzák a fa növekedését, illetve sértik a gyökérnyaki részét (16. ábra). A felynomódott rácsok és térburkolat (17. ábra) így nemcsak balesetveszélyesek (könnyen elbotolhatunk bennük), de a fát is károsítja a keringés elszorításával, és a várhatóan jelentkező gyökérnyaki sérülésekkel.

16. ábra: Gyökérnyaki sérülést okozó rács (saját felvétel, 2023)

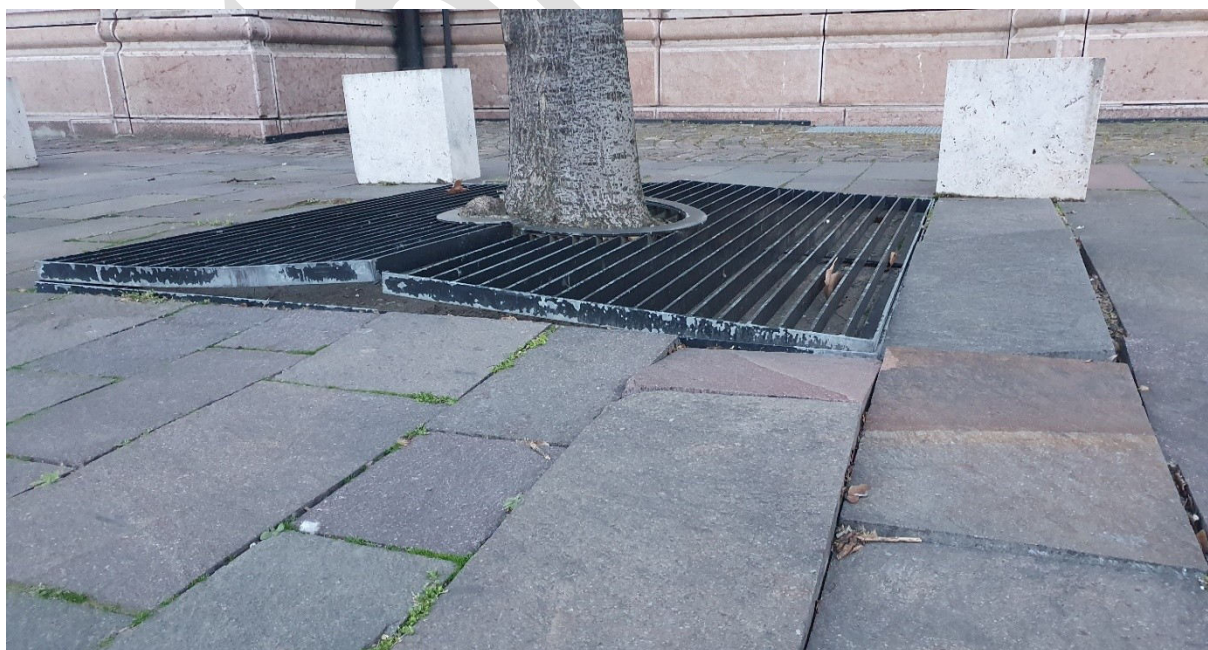
17. ábra: Felynomódott faveremrác és térburkolat (saját felvétel, 2023)

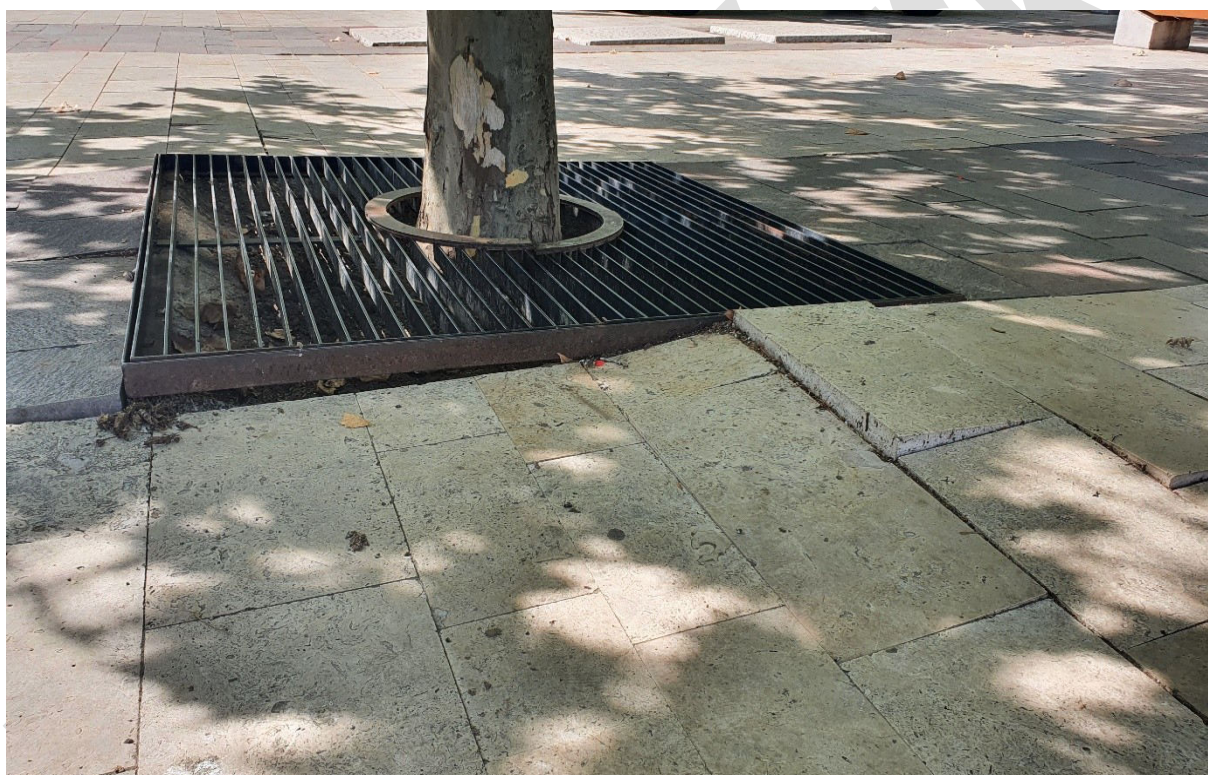
megtalálta a vaskeret és a rögzítésére szolgáló betongerenda közötti vékony rést, ahol növekedésével és vastagodásával megemelte a rácsot, a keretet és a térburkolatot is.

A második vizsgált fánál jól látható volt az egész faveremrács és a környező térkőburkolat megemelkedése. Itt a megemelkedett térkőburkolatot bontottuk meg a faveremrács melletti kijelölt helyen, ahol a porfir kő felbontása után a 2-5-ös fektető zúzalékot távolítottuk el. Ekkor megfigyelhetővé vált a felpúposodott ágyazati betonréteg. Ennek óvatos eltávolítását követően a sűrített levegő segítségével fellazításra került a vastag gyökerek melletti talajréteg. Egy szűkebb kutatóakna kialakításával megállapíthatóvá vált, hogy közvetlenül a betonréteg alatt futó vastag gyökér elágazódott, de a felszín közelében maradt. A feltárás során megfigyelhettük, hogy a fa gyökérzete túlnyomórészt a felszín közelében maradt, és csak kis mértékben hálózta be a 30 cm-nél mélyebb rétegeket.

18. ábra: Felnyomódott faveremrács és térburkolat (saját felvétel, 2022)

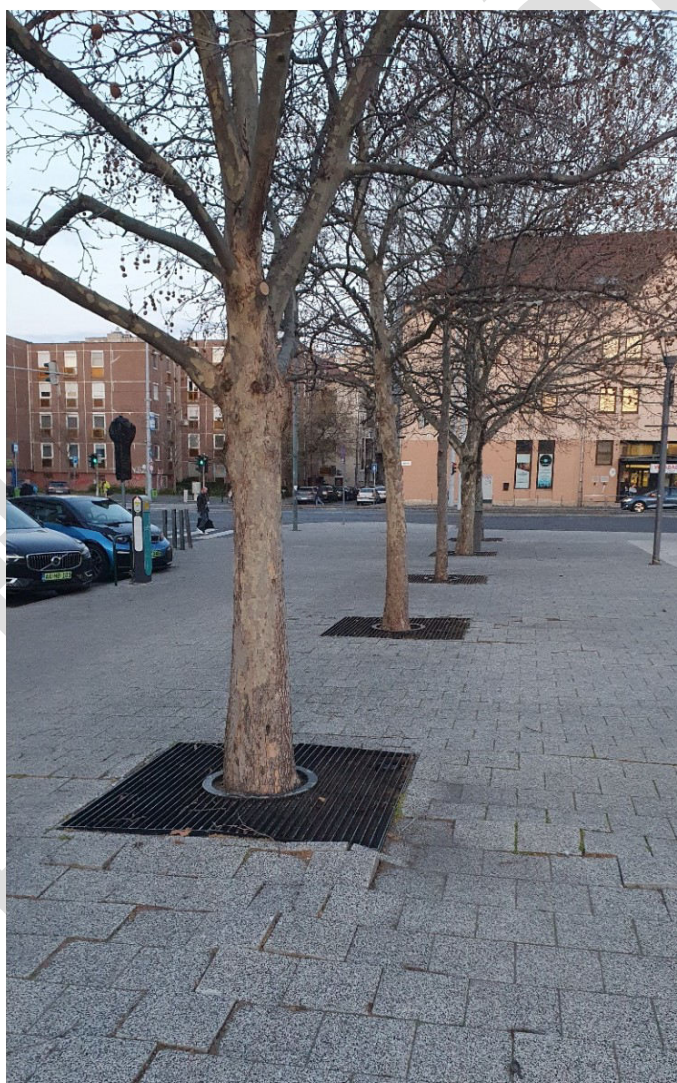
A tér északi oldalán lévő egyirányú utcát egy platánsor (*Platanus x hispanica*) zárja, amely 5 + 4 db fából áll (19. ábra), valamint ez utóbbinál párhuzamosan további 3 példány került telepítésre. Mivel itt is a tér többi platánjánál hasonló faveremrács és burkolatfelyomódások tapasztalhatók, de itt a Semmelrock La Linia gránitszürke 30*30*8 cm térkő került felhasználásra, az egyik botlásveszélyes helyen végeztünk feltárást. A térkőelemek felszedésekor hamar kiderült, hogy a 3-4 cm vastag fektetőréteg a gyökerek által teljesen át lett szöve (20. ábra) Az ágyazat itt is kb. 20 cm vastag betonréteg. A gyökerek a nedves fektetőrétegben terjeszkedtek tovább, lefelé növekedésüket gátolta a betonréteg, fölfelé pedig felyomták a térkőburkolatot (21. ábra). A rosszul kivitelezett faveremrács betongerendája nem zárt, így a gyökérzet a réseket megtalálva átnőtt alatta.

19. ábra: A platánsor „ötösfogata” (saját felvétel, 2023)

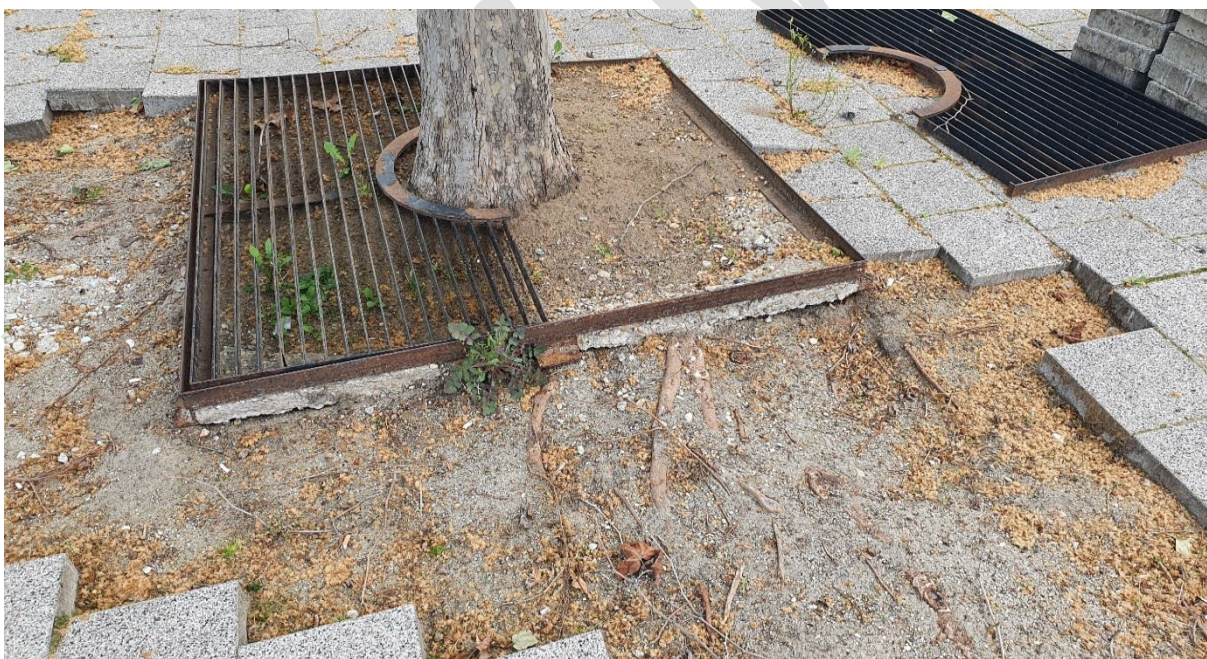
21. ábra: Gyökerek által felyomott burkolat feltárás közben (saját felvétel, 2022)
