DIPLOMATERV

MAGYAR AGRÁR- ÉS ÉLETTUDOMÁNYI EGYETEM

KISVÁRDA VÁROS BELTERÜLETI ZÖLDHÁLÓZATÁNAK ÁTFOGÓ FEJLESZTÉSI

TERVE

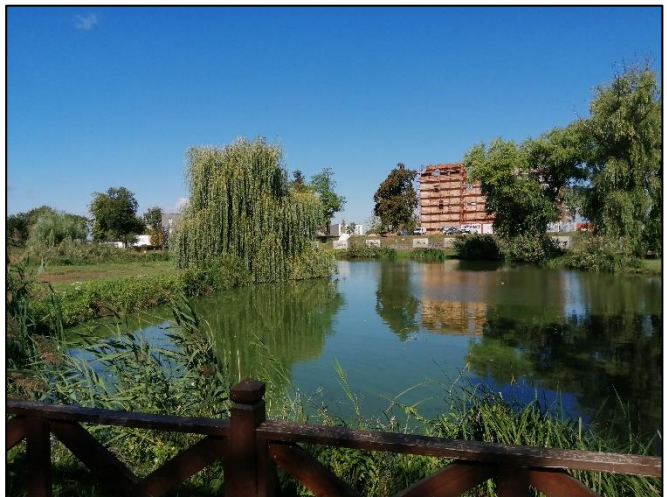
3. ábra: Látkép a Vár-tó környezetére

A Kisvárdai Vártól kissé délebbre húzódó közpark, egy 2,8314 hektáros terület, mely magába foglalja a tojásdad formájú tavat, a hozzátartozó apró félszigetet és a tavat körbe ölelő zöldfelületet. A 966/8 hrsz telket keletnyugat irányból a Váralja és Városmajor utca, délről pedig magántelkek határolják. A Kisvárdai Város Önkormányzatának tulajdonában álló terület szabadidős tevékenységeknek, valamint rendezvények megrendezésének nyújt helyszínt. A tó és környezete, az itt található Kisvárdai Vár, Aquacinema, Stadion és Várda Sportteleppel együttesen alkotják az Idegenforgalmi, sport és rekreációs központ településrészt, melyet kiemelt jelentőségű fejlesztések érintenek az utóbbi években.

A Kisvárdai Vár-tó területének fő magját maga a 0,94 hektáros tó, és a vízfelület központjába nyúló, vese alakú 0,3 hektáros félsziget, melyre egy szórt burkolatú, 12 méter széles, biztonsági fakorláttal ellátott földszív vezet be. A földlábán egyetlen épített létesítmény található, egy pavilon, emellett pedig 6 darab világítótest. A sziget növényállományát a partvonal mentén húzódó közönséges nád (*Phragmites australis*), fehér fűz (*Salix alba*) és közönséges nyír (*Betula pendula*) adja, ezen felül pedig kizárólag gyepfelület borítja.

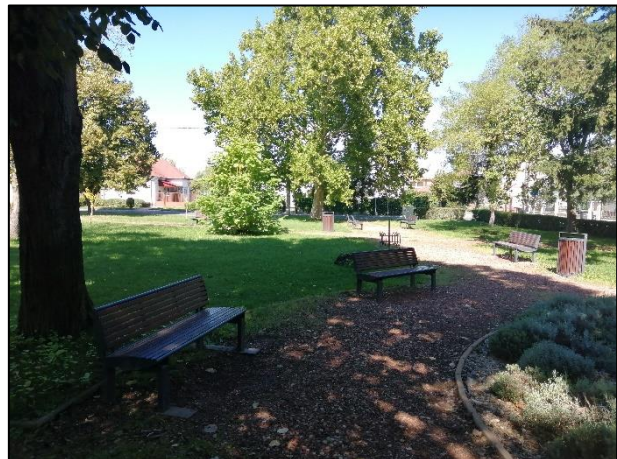
4. ábra: Várday István park

A Lakófunkciójú területen belül, 986 hrsz. alatt, a Vár utca és Sántha István utca találkozásánál fekvő, 0,25 hektáros, önkormányzati tulajdonú közpark gazdag növényállománnyal rendelkezik. A szórta elhelyezkedő faállomány vegyes fajösszetételű, számos idősebb, nagy egyeddel. Arányaiban a kislevelű hárs (*Tilia cordata*) egyedek száma dominálnak, emellett pedig fehér akác (*Robinia pseudoacacia*), keleti platán (*Platanus orientalis*) és közönséges nyír (*Betula pendula*) példányokkal is találkozunk. A park cserjeállományát a Vár utca mentén húzódó keskeny puszpáng (*Buxus sempervirens*) sövény sáv adja.

A park esztétikai és funkcionális kialakítása főként a rekreációs hasznosításra épül. (4. ábra) A zúzott vörös kő burkolatú úthálózat, mely átszeli a parkot, a központi részen teresedik ki, helyt adva egy szabályos kör alakú növénykiültetésnek. Emellett pedig a park déli felében, egy második pihenő részen fehér zúzott kővel szórt téren padok kerültek kihelyezésre. Ezzel együtt a központi részen, valamint az utak mentén összesen 29 darab, egy, vagy kétszemélyes pad található, egy kerékpártároló és néhány hulladékgyűjtő.

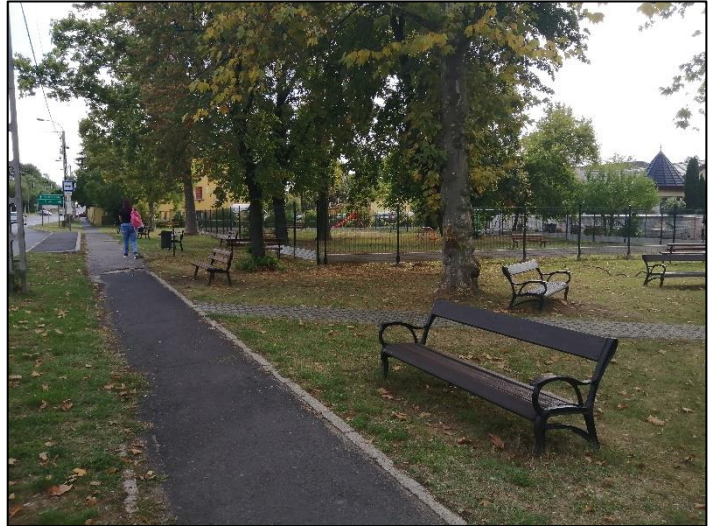
5. ábra: Zrínyi téri park

esés csillapító burkolat létrehozása a játszótéri területen. Ez a rész jelenleg a park többi részétől rácsos kerítéssel van elválasztva. (5. ábra)

A zöldfelület növényállományi faji összetétel tekintetében vegyes, a lombkorona zömét, hárs (*Tilia*), juhar (*Acer*) és platán (*Platanus*) fajok adják. A ritkás cserjeállomány java pedig fagyalból (*Ligustrum*), közönséges orgonából (*Syringa vulgaris*) és kerti gyöngyvesszőből (*Spiraea x vanhouttei*) áll. Korösszetétel tekintetében pedig főként az idősebb egyedek által dominált területről beszélhetünk.

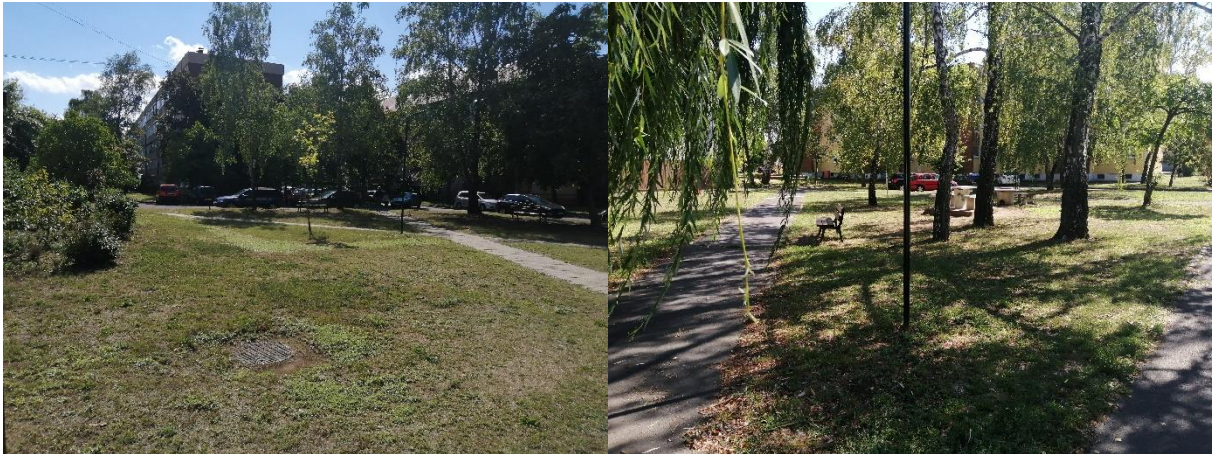
6. ábra: Tompos úti lakótelepi facsoportok és pihenő

A Tompos úti lakótelep közparkként nyilvántartott területe a Petőfi park, mely a lakótelep déli végpontjában, a Mester és Tompos utca találkozásánál fekszik. A nagyjából 0,28 hektáros terület központja Petőfi Sándor mellszobra, melynél ünnepek alkalmából megemlékezéseket tartanak. A szoborhoz vezető gyalogos út térkővel van burkolva, csakúgy, mint a parkon átlósan áthaladó útvonal. A park gazdag növényállománnyal rendelkezik, melyek közt örökzöld és lombhullató fajokkal is találkozunk. Az idősebb fák között fenyőfélék (*Pinaceae*), hárs (*Tilia*), nyír (*Betula*) valamint közönséges vadgesztenye (*Aesculus hippocastanum*) egyedekkel találkozunk. A szórtan megjelenő cserjeállományban pedig kecskerágó (*Euonymus*), kányabangita (*Viburnum opulus*) és levendula (*Lavandula*) fordul elő főként. A parkot északról határoló lakótömb előtt évelő, és egynyári növényekből álló, elkülönített ágyások találhatóak.

A lakótömbök, és parkolók között elterülő zöldfelületek változatos funkciókat látnak el. A merőleg, és párhuzamos parkolást szolgáló burkolt felületek mentén az árnyékolást biztosító fák jelenléte biztosított. A lakótömbök mentén, kifejezett lombhullató fajok szolgálják az épületek védelmét, és a környezeti tényezők hatásainak mérséklését. A lakótömbök között elterülő gyepfelületeket változatos kor- és fajösszetételű örökzöld és lombhullató faállomány gazdagítja. Az elöregedett fák pótlása végett, a területen több helyen találhatóak újonnan ültetett fiatal fák. A lakótelep területén nagyjából 380-400 darab fa található, ezek nagyrészt közönséges nyírfa (*Betula pendula*) és gyertyán (*Carpinus betula*), akác (*Robinia pseudoacacia*) és kőris (*Fraxinus*), valamint bugás csörgőfa (*Koelreuteria paniculata*) egyedek teszik ki. (6. ábra) Az épület bejáratok, járdák mentén számos gondozott, ötletesen dekorált, vegyesen kialakított, évelő, és egynyári dísnövényekből álló virágágy található a területen, melyek szép állapota az itt élők munkájának köszönhető.

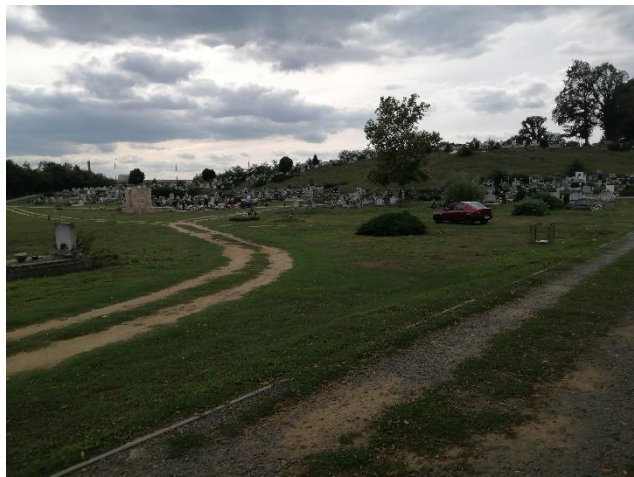
7. ábra: Régi temető

A Gyár utcától keletre fekvő domboldalon található az Akácfa-Gyár utca temető. (7. ábra) Területe az Akácfa utcáig, délkeleti irányban a pedig a vasútvonalig terjed ki, körülbelül 4,89 hektáron. Északról lakóterületi magántelkek határolják. A temető főbejárata a Gyár utca irányából, a parkolóból közelíthető meg ahol 2 főkapun lehet bejutni a területre. Ezen kívül

található egy bejárat az Akácfa utcánál, valamint az Árpád utcai feljáró, Serház utca irányából.

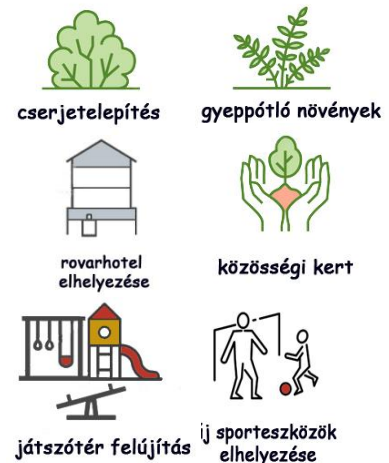
Tompos úti lakótelep területének zöldfelületei

A lakótelepi zöldterületek, a környezetre és klímaadottságokra gyakorolt hatások szempontjából fejleszthetőek. A cserjeállomány bővítése, szoliter és sövénycserjék telepítése javasolt, de csupán olyan mértékben melyek nem veszélyeztetik a közbiztonságot. A gyeppótlók alkalmazása indokolt, a kitaposott, vagy mélyárnyékban kikopott talajokon. A terület méretének okán a javaslatok közepes méretű beavatkozásnak tekinthetőek.

Funkcionális tekintetben lehetőség áll fenn a meglévő adottságok fejlesztéséhez és kibővítéséhez, abból a célból hogy a lakosság életére gyakorolt hatások növekedhessenek. A játszóeszközök felújítása, sporteszközök elhelyezése mind ezeket szolgálják, hiszen ezáltal az itt élő fiatalok is aktívabban tudják használni a területet. Mindemellett, mivel az itt élők

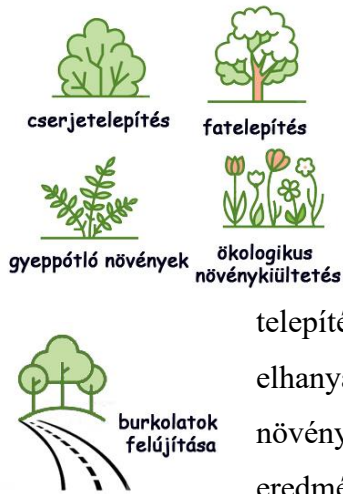
Bocskai utcai park

Ebben a szintén alacsony használatú parkban a rekreációs funkciókon kívül egyéb hasznosítás kialakítása nem javasolt. Azonban a meglévő burkolatok felújítása egy kis mértékű beavatkozás keretén belül javallott. Növényállomány szempontjából a cserjésítés mellett már az árnyéki gyepptlők telepítése szükséges a kopott gyepfelületek pótlására. Emellett az üres, elhanyagolt gyepfelületeken, új fák telepítése, vagy ökológikus növénykiültetés kialakítása szintén kedvező környezeti hatásokat eredményez ami szintén egy közepes léptékű beavatkozást jelent.

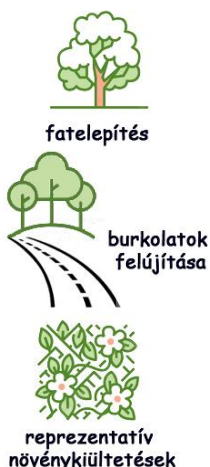
Gyár utcai temető

A nagy kiterjedésű temető kapcsán, mivel alapvetően egy tematikus, korlátozott közhasználatú területről van szó, a fő feladat a jelen hasznosítás megzavarása nélkül azon adottságok javítása melyek kellemesebbé, környezeti szempontból értékesebbé, és funkcionálisan jobb minőségűvé teszik a területet. Ezért javasolt egy közepes léptékű beavatkozás, mely keretén belül a faállomány pótlásának és ifjításának megkezdése javasolt a terület lombtömegének növelése érdekében. Ez mind klímaadaptációs szempontból, és a biodiverzitásra gyakorolt szerepből kifolyólag előnyös. A faállomány növelése és pótlása esztétikailag is kellemesebbé teszi a temető területét. Hasonló okokból javasolt továbbá a temető 2 fő bejáratánál reprezentatív növény kiültetések létesítése, mely alapvetően karakterképző esztétikai értékkel rendelkezik. A

meglévő burkolatok állapotán felújítása, és a további szórt burkolatok létesítése pedig csökkenteni tudja a kitaposásokból következő konfliktusokat.

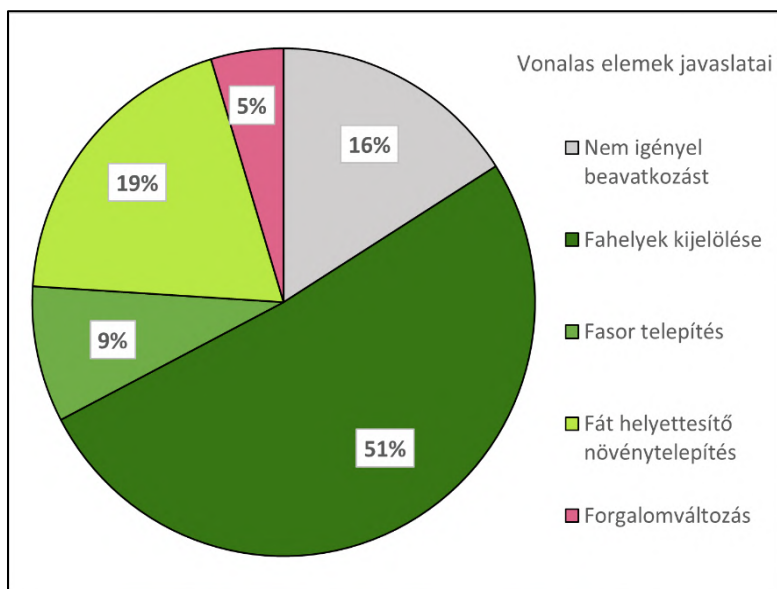
10. ábra: Vonalas elemek javaslatjai

Azon **kétirányú utcák** esetében melyekben **nem jellemző a fásítás**, és a **jelenlegi adottságok gátolják** is a fásítás lehetőségét, két beavatkozás segítheti a zöldhálózat vonalas elemeinek erősítését. Az alternatív, fát helyettesítő növénytelepítési módok, mint a cserjeültetés, bokorfák, valamint akár növénykandeláberek telepítése. Ezen megoldások hozzájárulnak bizonyos ökoszisztéma-szolgáltatások pótlásához a fásíthatatlan területeken, mindemellett pedig településképi viszonylatban is esztétikai értékkel bírnak. A fát helyettesítő növénytelepítés, cserjesávok kialakítása, növénykandeláberek alkalmazása olyan utcák esetében javasolt, melyeknek forgalomválttatása a jelenlegi települési úthálózat és forgalmi irányok értelmében nem lehetséges. Ezen utcák a Malom köz, Vörösmarty Mihály tér, Béke u., Bajcsy-Zsilinszky

u., Krucsay Márton u., Nagymező u., Tompos úti lakótelepi u., Tulipán utca, Liliom u., Sorompó u., Kastal u., Erzsébet u., Nagyboldogasszony u., Vay Ádám u., Kereszt u., Kölcsey u., Várkert u., Jósa András u., Almáskert u., Papi út, Jéki út, Aradi vértanúk tere, Damjanich u., Zsigmond u., Táncsics u., Sport u., Ostrom u., Bessenyei köz. Azon utcák esetében ahol pedig az egyirányú forgalom kialakítása lehetséges, a jelenlegi forgalom jelentős megbolygatása nélkül, javasolt a forgalomváltás, ezt követően pedig ezen utcák szakaszán elegendő hely kerül rendelkezésre fa egyedek telepítésére. Az említett utcák a Mária u., Labanc u., Magyar u. és Sárköz u.

Az értékelési rendszer eredményeiből levont következtetés értelmében tehát összesen 126 db utcára történt beavatkozási javasolt kidolgozás a zöldhálózat fejlesztés érdekében, 24 db utca esetében pedig nem szükséges fejlesztési beavatkozás megfogalmazása.

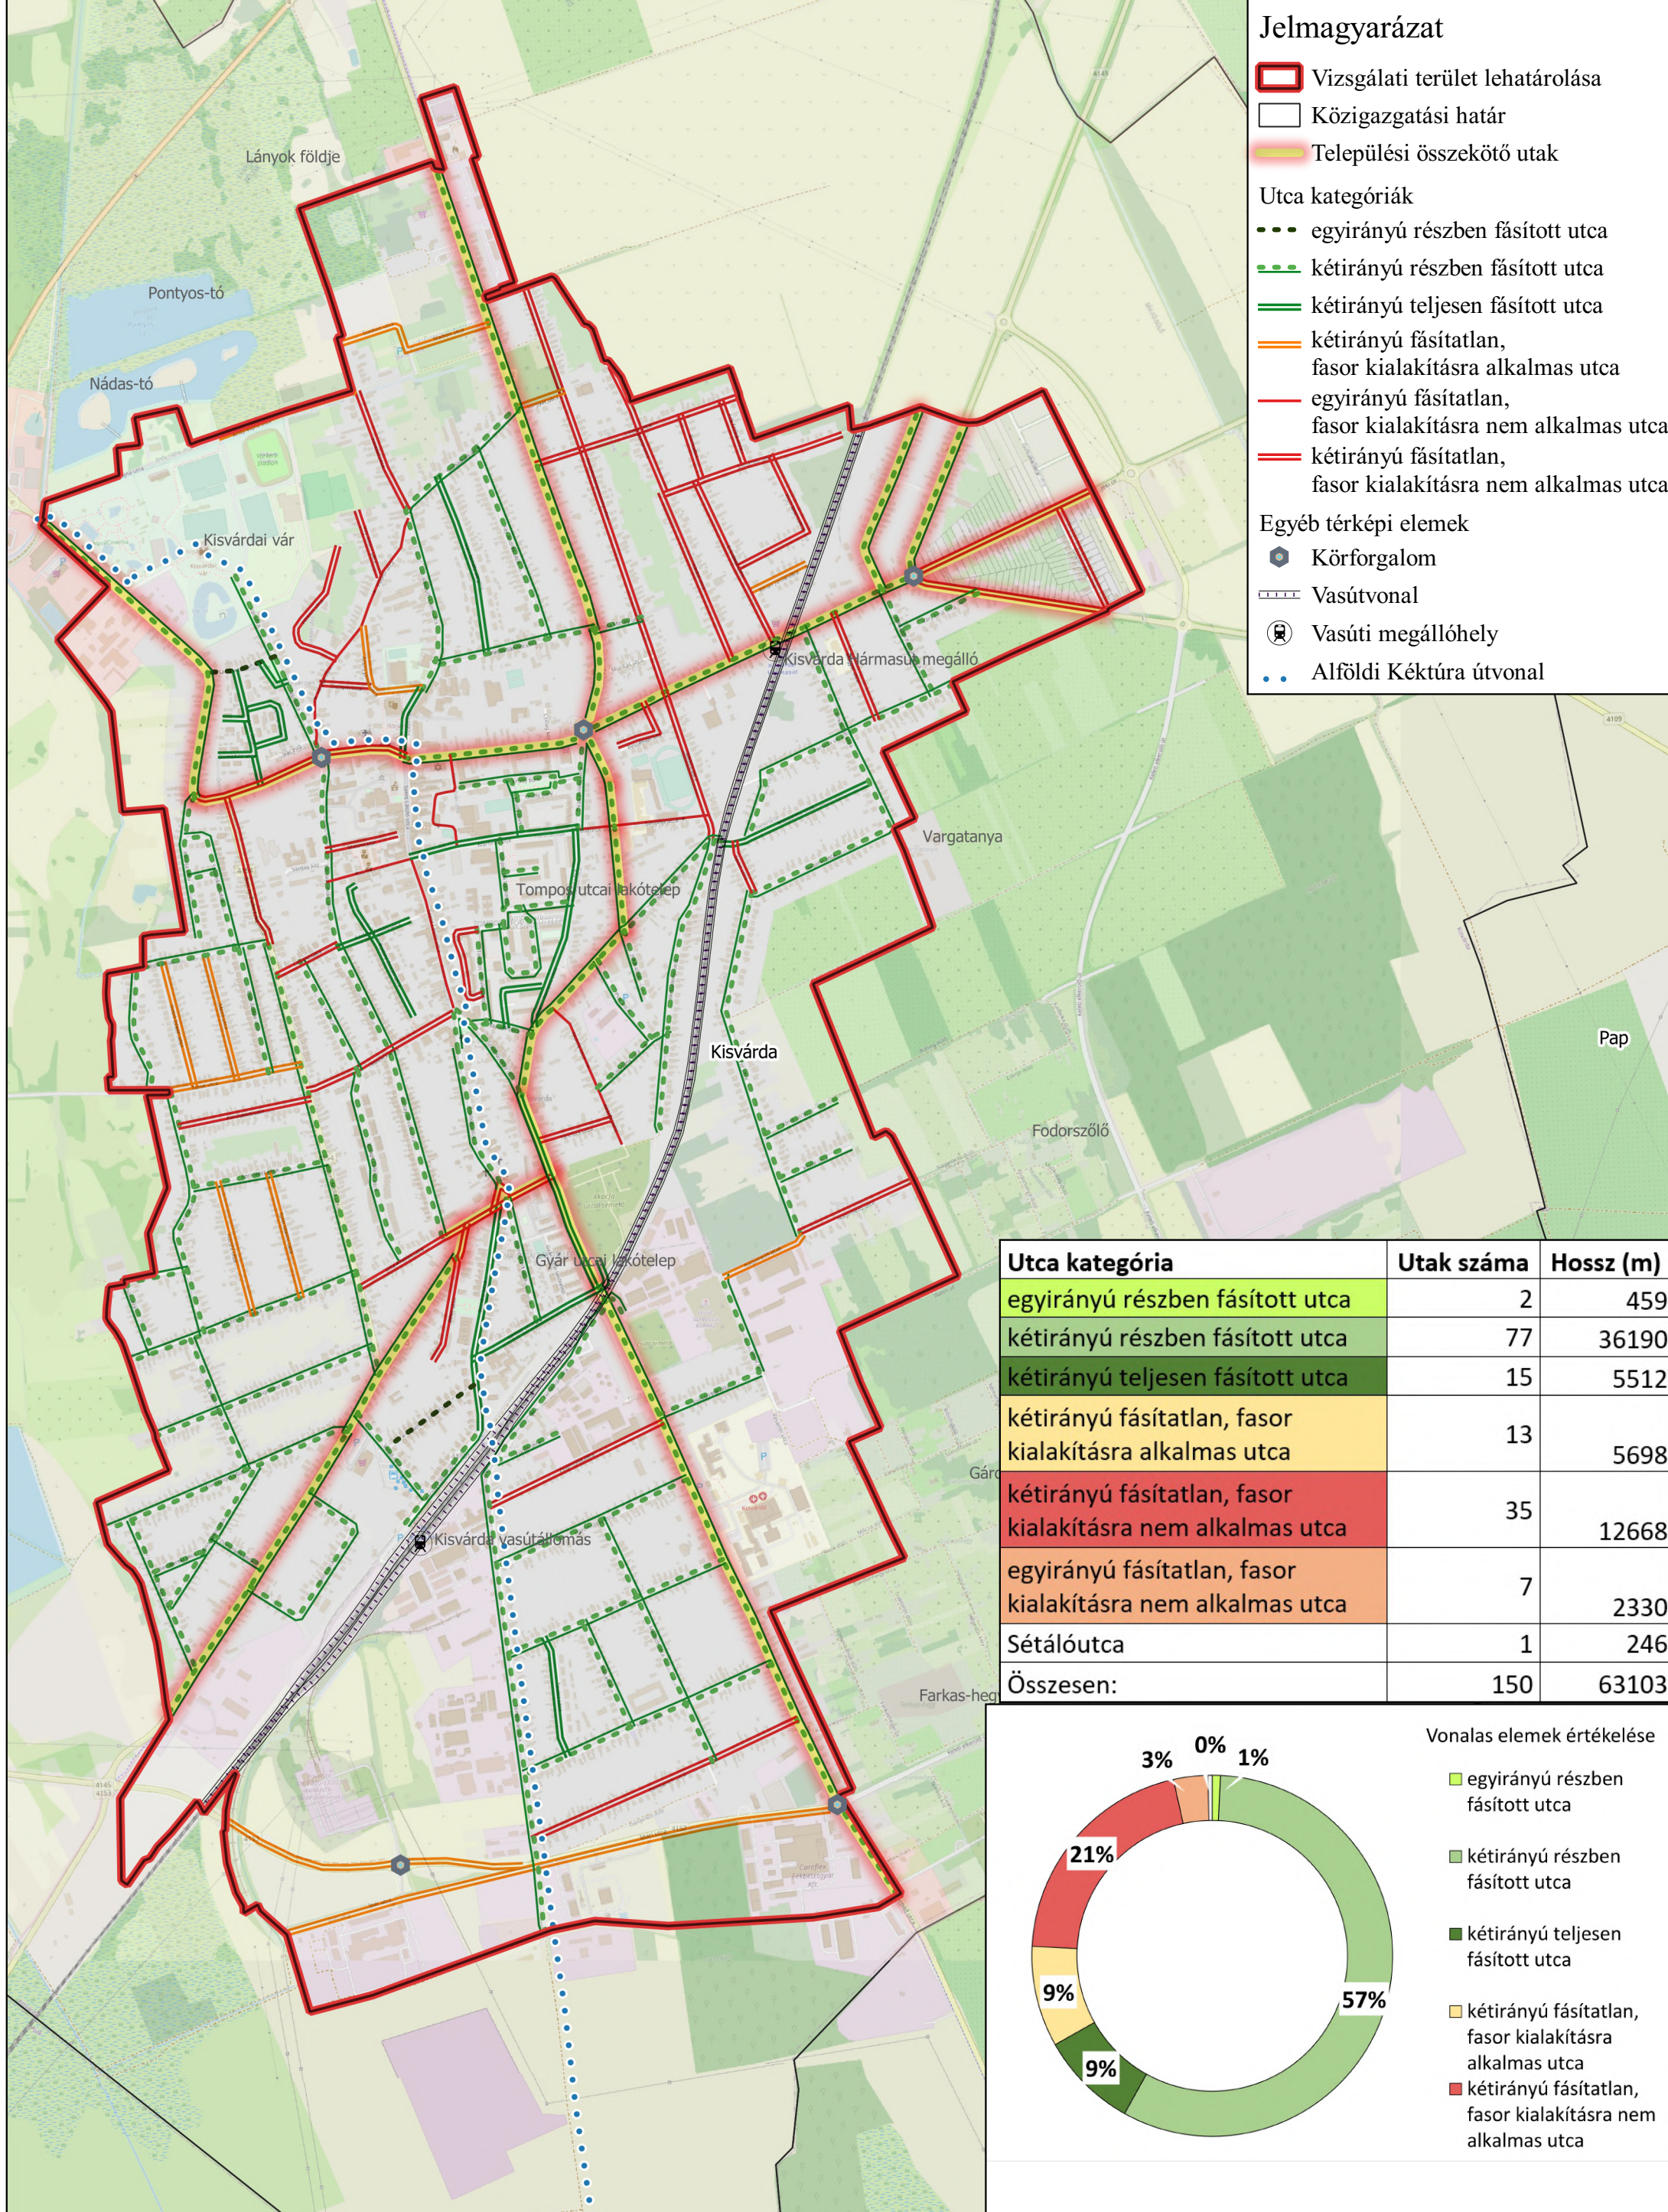
- Vizsgálati terület lehatárolása
 - Közigazgatási határ
 - Települési összekötő utak
- Utca kategóriák
- egyirányú részben fásított utca
 - kétirányú részben fásított utca
 - kétirányú teljesen fásított utca
 - kétirányú fásítatlan, fásor kialakításra alkalmas utca
 - egyirányú fásítatlan, fásor kialakításra nem alkalmas utca
 - kétirányú fásítatlan, fásor kialakításra nem alkalmas utca
- Egyéb térképi elemek
- Körforgalom
 - Vasútvonal
 - Vasúti megállóhely
 - Alföldi Kéktúra útvonal

Utca kategória	Utak száma	Hossz (m)
egyirányú részben fásított utca	2	459
kétirányú részben fásított utca	77	36190
kétirányú teljesen fásított utca	15	5512
kétirányú fásítatlan, fásor kialakításra alkalmas utca	13	5698
kétirányú fásítatlan, fásor kialakításra nem alkalmas utca	35	12668
egyirányú fásítatlan, fásor kialakításra nem alkalmas utca	7	2330
Sétálóutca	1	246
Összesen:	150	63103
