# **SZAKDOLGOZAT**

Magyar Agrár- és Élettudományi Egyetem

**A Paprikás-patak és környezetének tájvizsgálata és műszaki objektumainak rehabilitációja**

**Poór Kristóf**

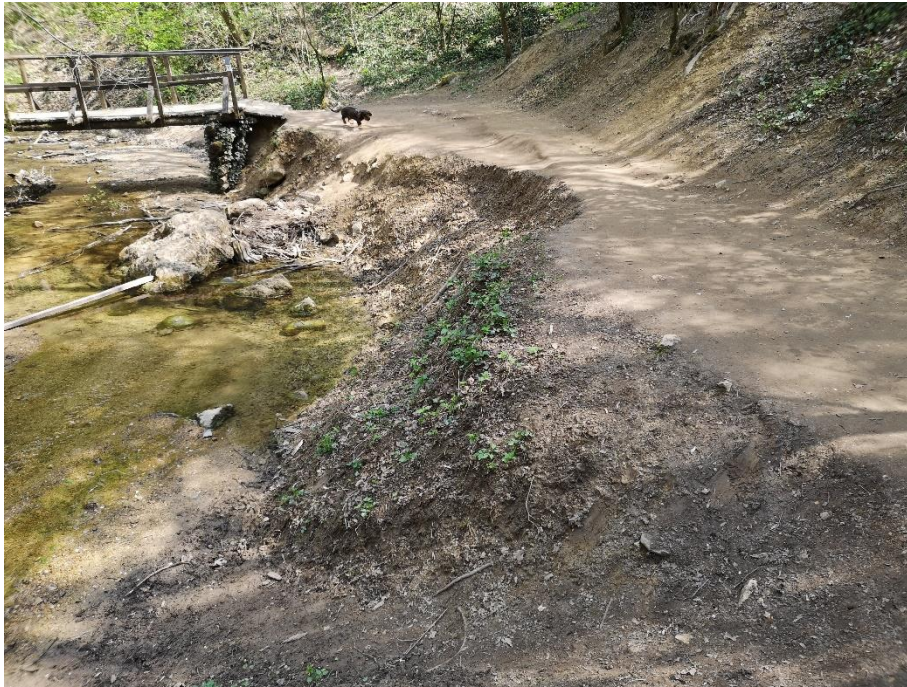
2. számú fénykép: A Paprikás-patak mentén található turistaútvonal, illetve a már előrehaladott medereróziós folyamatok

kár, az erózió itt is jelen van, mind a turista útvonalak közvetett, mind pedig a közvetlen környezetében.

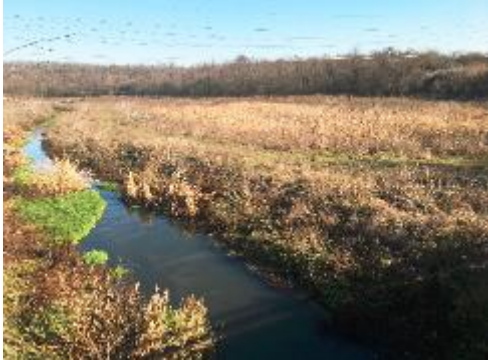
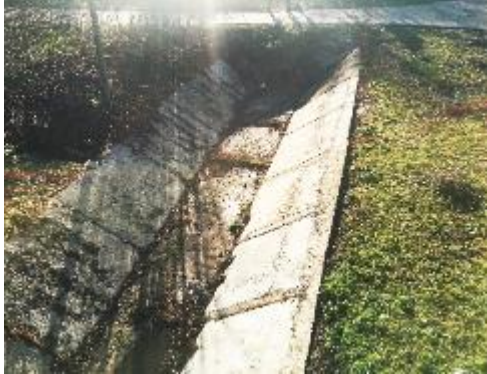
3. számú táblázat: Példa a szürke infrastruktúra alkalmazására

| Eredeti állapot idején | Betonozás után |

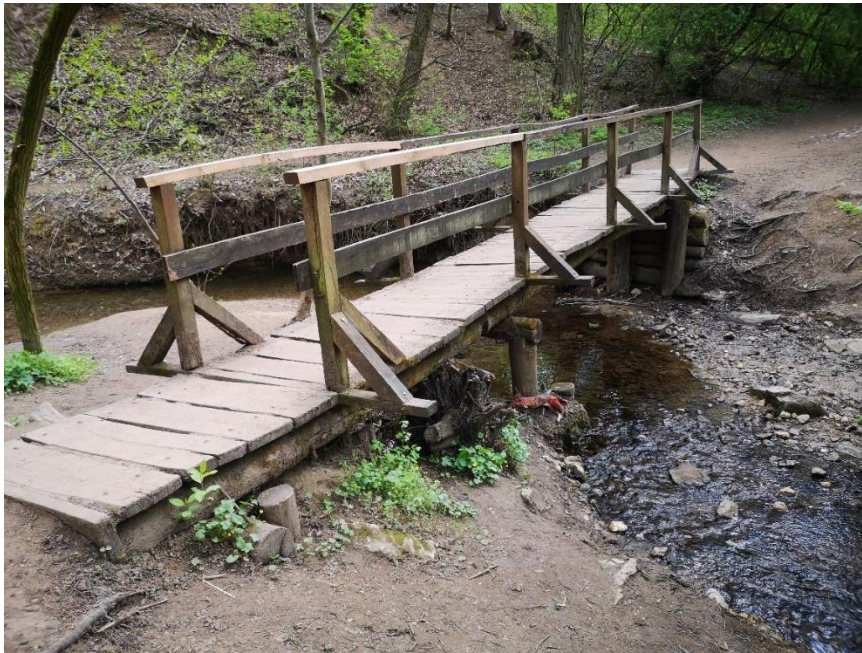
5. számú fénykép: A Paprikás-patak fölött átívelő híd alatt található partszakasz alámosottsága

értelmezhetőek. A fából készült hidak alatti partszakasz alámosottságának mértékét az alábbi képpel szeretném szemléltetni.

Harmadik, egyúttal utolsó pontként említeném meg a jelenleg is meglévő hidak alatt található partszakaszok alámosottságát, vagy éppen azok teljes hiányát. A hidak, főleg a turista szezonban, jelentős terhelésnek vannak kitéve, felméréseim alapján a nyári időszakban egy hídon naponta 3-400 alkalommal történik átkelés. Ez egy olyan alátámasztással, mint amit a 2.5.1 fejezet 5. számú fényképén is látni, nem a legideálisabb érték. Véleményem szerint az összes jelenleg meglévő híd szerkezeti felülvizsgálata indokolt, illetve a hidak két oldalán, a parttal történő kapcsolódásnál egy kövekből kialakított, masszív alap kialakítása szükséges, ami ellenáll a víz romboló hatásának. A Rózsika-forráshoz vezető híd esetében egy teljes hídcserre a javasolt, mivel a kapcsolódási pontokon a fa tartószerkezet elrohadt a forrásból egyfolytában csordogáló víz miatt, ami egyenesen a híd szerkezetére folyik. Ezen a szakaszon egy kövekből kialakított, tipegő jellegű átkelő kialakítása hosszútávon hasznos lehet, mivel a köveket nem károsítja sem a víz, sem pedig az időjárási viszontagságok. Ez esetben fontos, hogy a lehelyezett kövek lépőfelülete megfelelő módon csúszásmentesítve legyen, akár a felület érdesítésével, akár olyan minta kőbevésésével, ami kellően mély barázdákkal rendelkezik ahhoz, hogy a cipő talpa megkapaszkodjon benne.

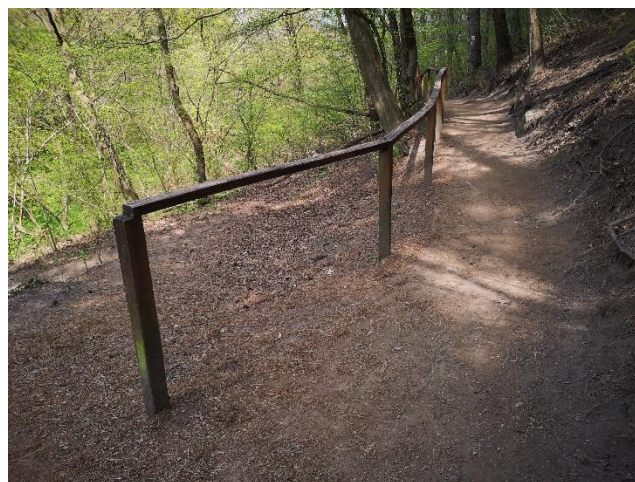
6. számú fénykép: A korábban leszakadt útszakasz lekerítése

A fent említett probléma komolyabb mértékben is jelen van a vizsgálati területemen, ugyanis a túraútvonal egyik szakasza az évek során áthelyezésre szorult, ugyanis csuszamlás végett a mélybe omlott. Az említett szakasz egy olyan helyen található, ahol a patak több méterrel (kb. 10m) lejjebb folyik a kijelölt útvonaltól. Az említett incidens után egy fából készült kerítéssel zárták el az útvonal korábbi szakaszát a kirándulók elől. Az alábbi képeken ez az útszakasz látható.
