SZAKDOLGOZAT

**MAGYAR AGRÁR- ÉS ÉLETTUDOMÁNYI EGYETEM
TÁJÉPÍTÉSZETI, TELEPÜLÉSTERVEZÉSI ÉS DÍSZKERTÉSZETI INTÉZET
BUDAPEST**

**BUDAPESTI MESTERSÉGES TAVAK FELMÉRÉSE ÉS KIÉRTÉKELÉSE,
KIALAKÍTÁSUK ÉS VÍZINÖVÉNY DIVERZITÁSI SZEMPONTBÓL**

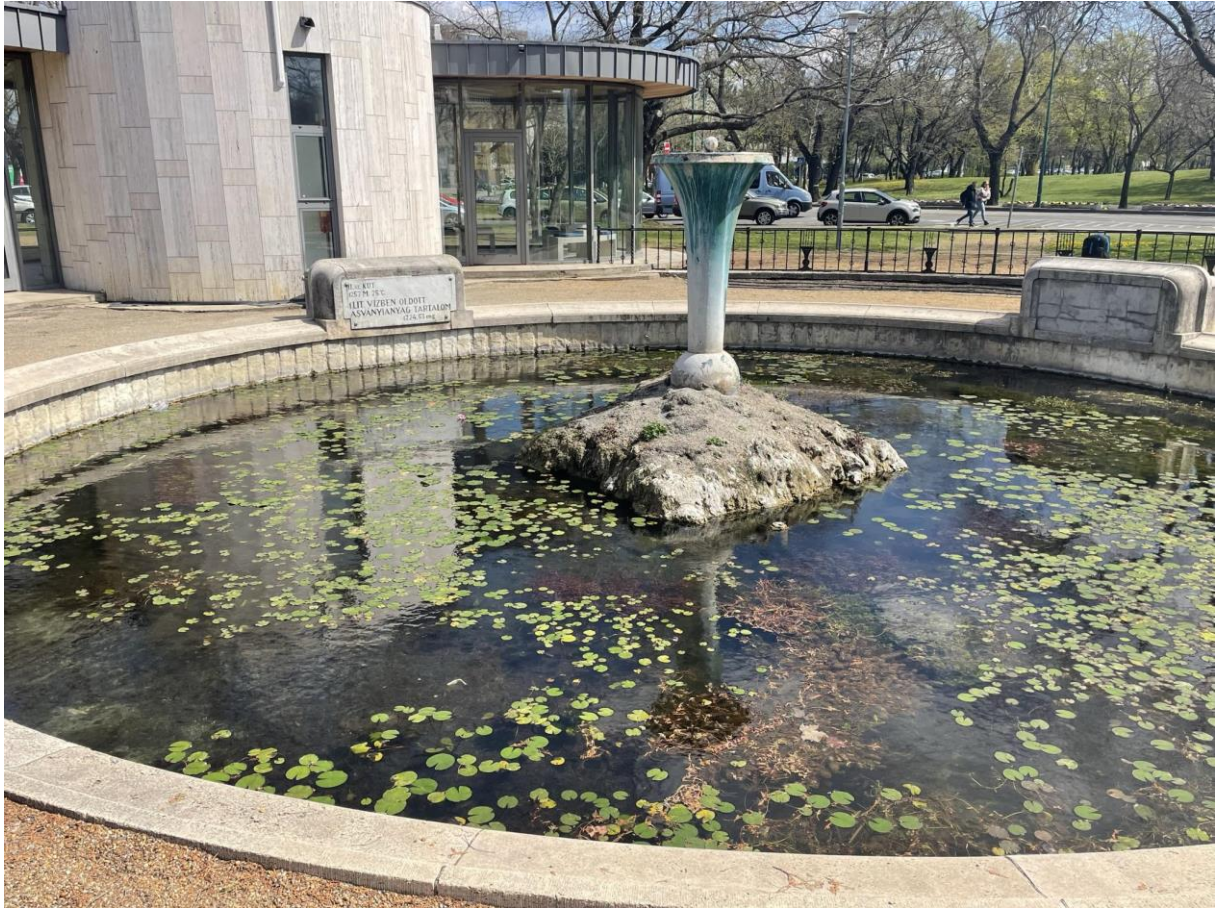
2. ábra: A Szent István-forrás tava (saját kép)

Az egész építményt 1939 augusztus 17-én adták át. A 60-as években felújították, majd 2002-ben ismételt átépítéssel valósult meg a jelenlegi kinézete (**2. ábra**). A kút felesleges, már lehűlt vizét a tóban felhasználják, és azzal biztosítják a vízcserét. A jelenlegi kis tó 5 méter átmérőjű, és közepét díszíti a már említett, egy sziklaszigeten elhelyezkedő bronz szökőkút. A tó hőfoka télen a legnagyobb hidegekben sem megy 20 C° alá. A víz keringtetését a gyógyfürdő felőli oldalon létesített vízalatti beáramoltató rendszerrel, valamint a tó közepén lévő szikla mellett elhelyezett túlfolyóval biztosítják (Internet4).

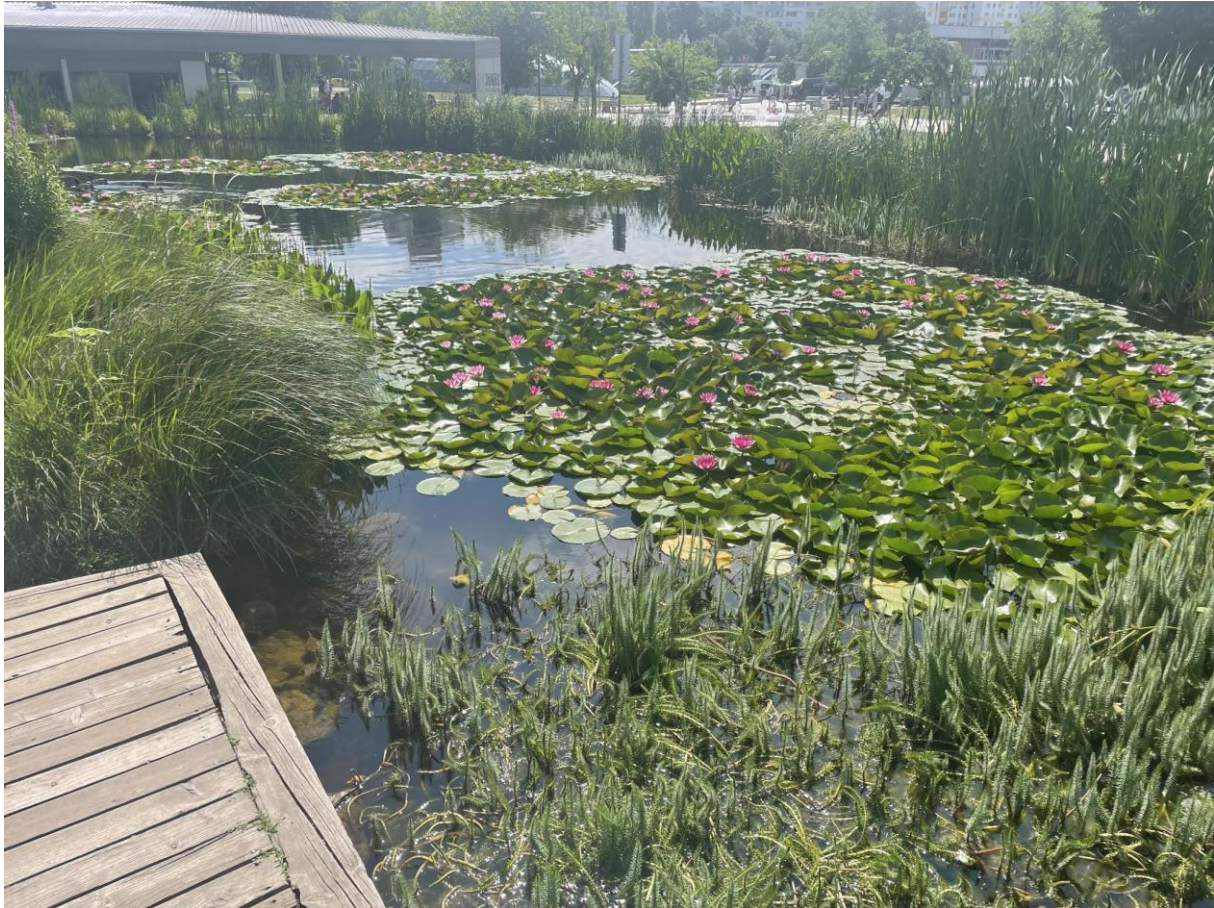
3. ábra: A Kacsás-tó (saját kép)

2014 szeptember elsején adták át a Bikás parkban lévő tó területét (**3. ábra**). A tavat speciálisan úgy alakították ki, hogy nincs szüksége semmiféle (pl. vegyszeres) kezelésekre és tisztító berendezésekre. A tó öntisztulását a mederkialakítással, illetve a megfelelő növények beültetésével érték el. A tó területe 600 m², legmélyebb pontja 2 méter. A tó ideális vízszintjét és vízáramoltatását is egy, a legsekélyebb részénél kialakított szökőkúttal biztosítják (Internet7).

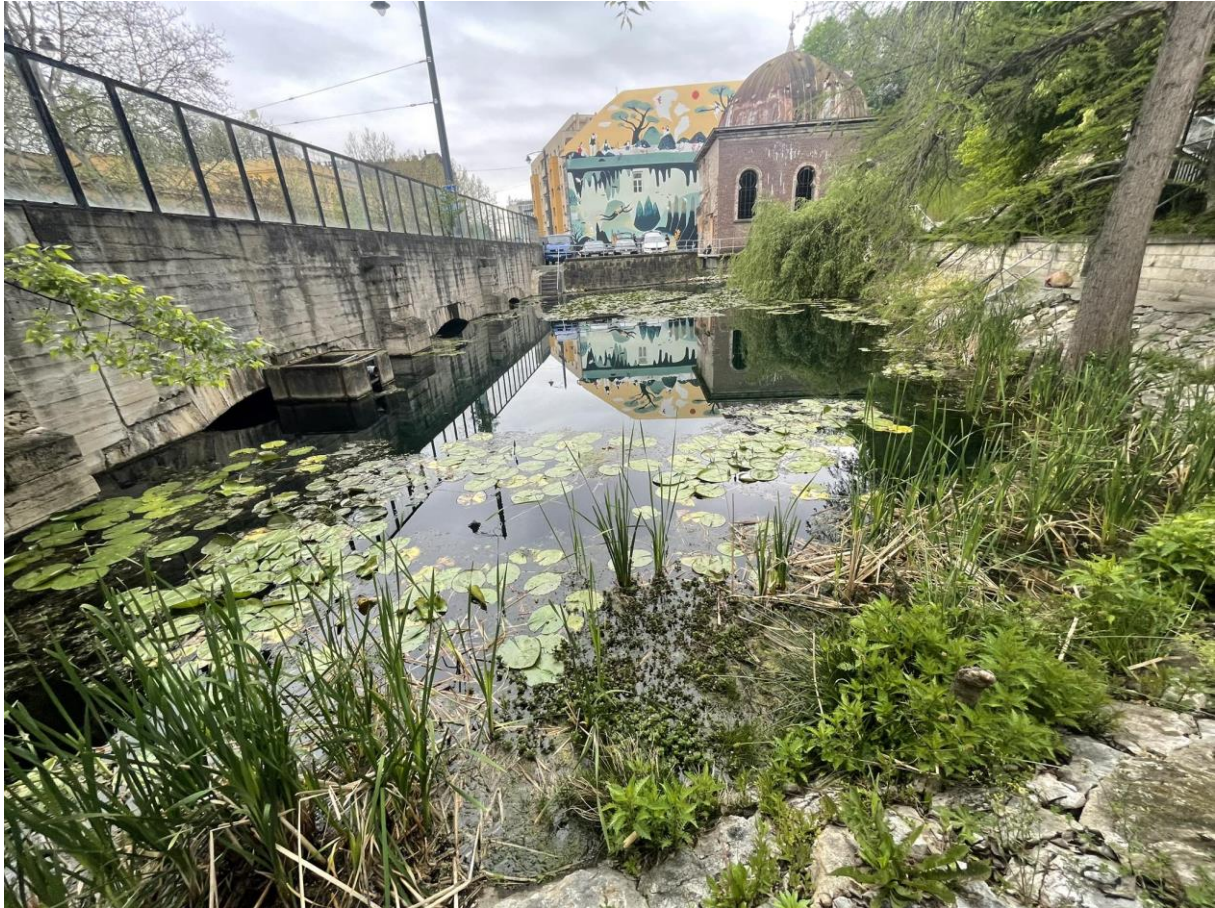
4. ábra: A Malom-tó, háttérben a Molnár János-barlang bejáratával (saját kép)

A tó mélysége két méter, a vízhőmérséklete pedig viszonylag egyenletes, mert télen-nyáron 20-25 Celsius fokos. A folytonos vízcserét úgy érik el, hogy a Lukács fürdő fel nem használt, már kihűlt vizét beáramoltatják a barlangfelőli oldalról, és egy, a boltívek mellett elhelyezett túlfolyóval szabályozzák a vízszintet (Internet5).

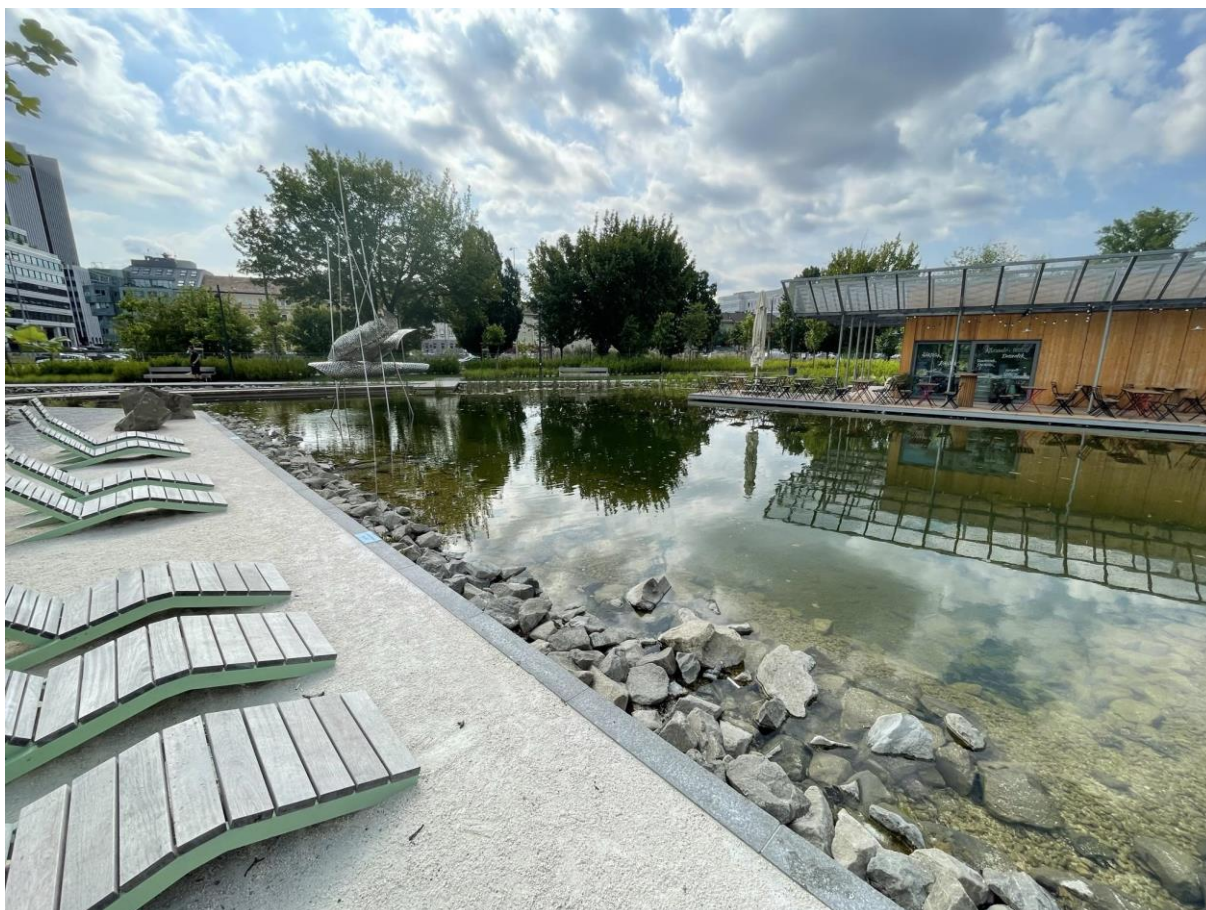
5. ábra: A Vízafogó Ökopark tava (saját kép)

Budapesten a Vízafogó területén 2022. március 8-án átadott park a főváros legújabb mesterséges tavának ad otthont. A park közepén elhelyezkedő díszítő méltó éke lett a területnek (**5. ábra**), legmélyebb pontja másfél méter. A vízállást beépített túlfolyórendszerrel és vízszintmérővel tartják optimális szinten. A mélyebb részeken több helyen is kialakított áramoltató rendszer biztosítja a megfelelő keringtetést (Internet9).

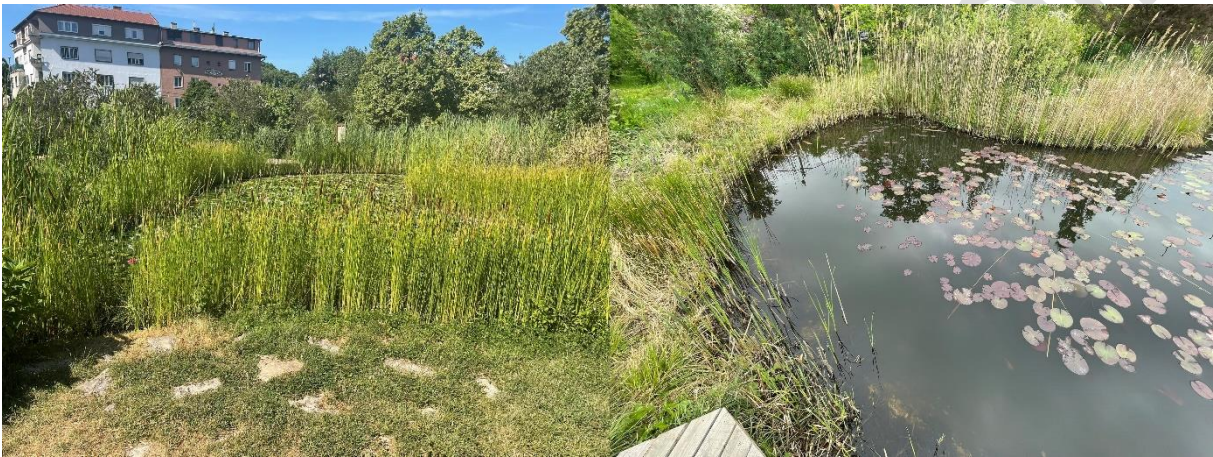
A Budai arborétum tava megközelíthetősége miatt nehezen felmérhető, a parti zónában sűrűsödő, természetes növényfálnak köszönhetően. A szabad vízfelszín két helyen hozzáférhető, a tó déli, illetve az északi oldalán (**7. ábra**). Formatervezése lépcsőzetes kialakítású, a természetes mélységi zónák elérése érdekében. A tó legmélyebb pontja hozzávetőlegesen két méter. A terület nyugati oldaláról láthatóan belóg egy cső, ami a tó vízszint szabályozásáért felel, túltöltődés esetén. Keringtető és vízsűrő rendszerrel nincs felszerelve. A nyári hónapok alatt az esetlegesen bekövetkező, túlzott vízszint csökkenés esetén az arborétumi személyzete szokta pótolni a vízmennyiséget hálózati vízzel.

7. ábra: A Budai Arborétum tavának két megközelíthető pontja (saját kép)

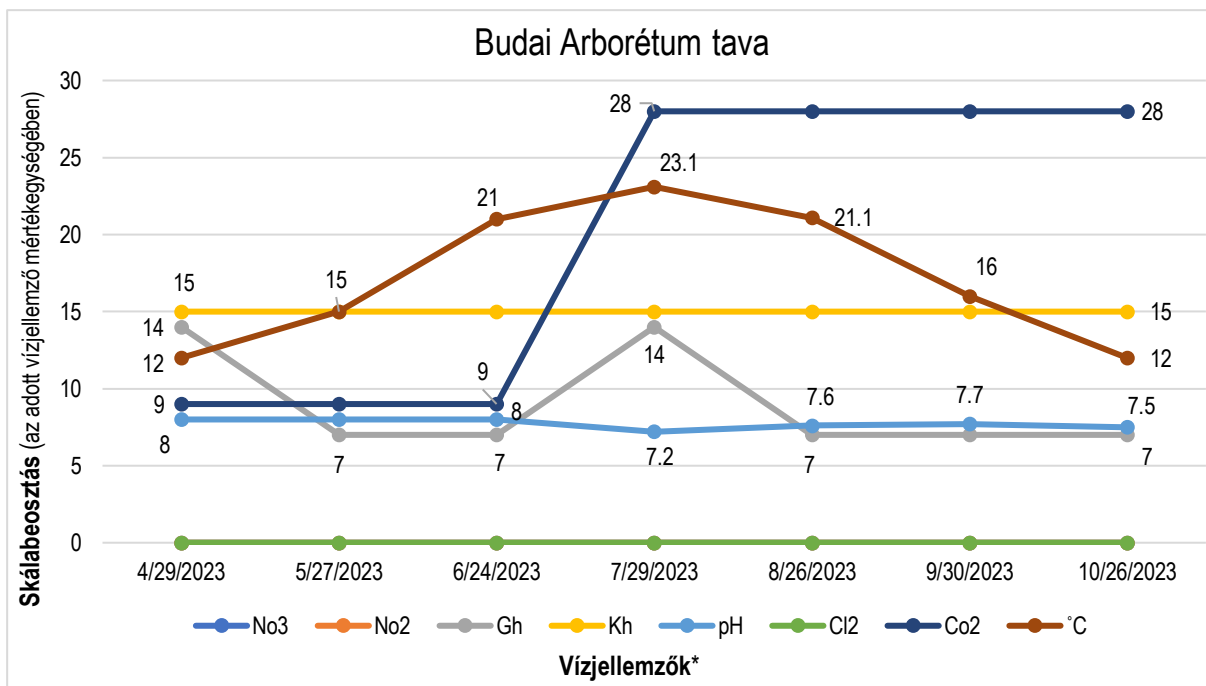
Vízminőségi szempontból a tó vize kissé zavaros, és nehezen átlátható, de vízsűrő rendszer hiányában ez természetesnek tekinthető. A víz pH értéke enyhén savas volt. A **8. ábrán** jól látható, hogy a tó vize akkor volt a legmelegebb, amikor a pH érték a legalacsonyabb eredményt mutatja. Vízkeménységi szempontból közepesen keménynek tekinthető. Hőmérséklet szabályozó rendszer nincs telepítve, emiatt a tó hőmérséklete a környezeti viszonyokhoz idomul.

8. ábra: A Budai Arborétum tavának vízminőségi adatai
 (*vízjellemzők mértékegységei: No₃ [mg/l], No₂ [mg/l], Cl₂ [mg/l], CO₂ [mg/l])

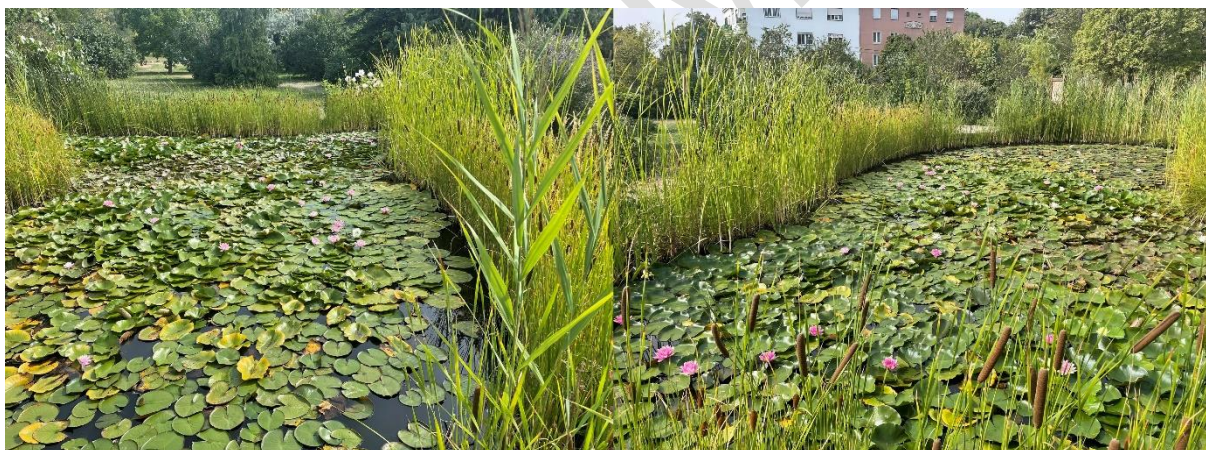
Növényállományi nézőpontból a terület diverzitása alacsony. A tó méretéhez képest sűrű a növényzet (**9. ábra**), leggyakrabban a *Nymphaeák* és *Typhák* fordulnak elő, és a tónak a parti zónáját jelenlegi állapotában, méterenként vizsgálva elmondható, hogy ezeken kívül a *Mentha aquatica* is mindenhol megtalálható. Sokféleség tekintetében azonban kevés taxon társulásából áll össze az állomány (**3. táblázat, 10. ábra**).

9. ábra: A Budai Arborétum tavában túlságosan elszaporodott *Nymphaea* és *Typha* állomány (saját kép)

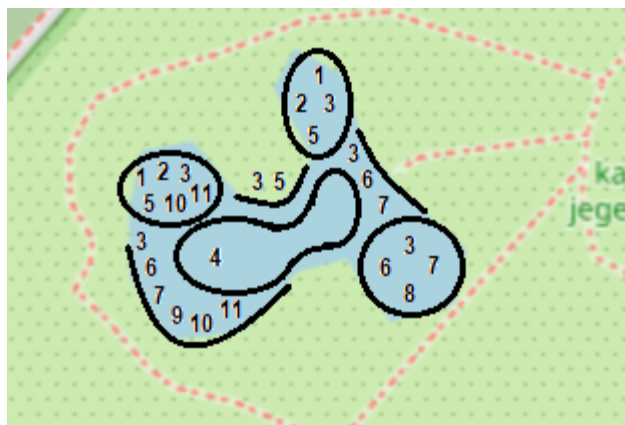
10. ábra: A Budai Arborétum tavának növénytársulási térképe (saját szerkesztés, a számok a **3. táblázat** növényeit jelölik)

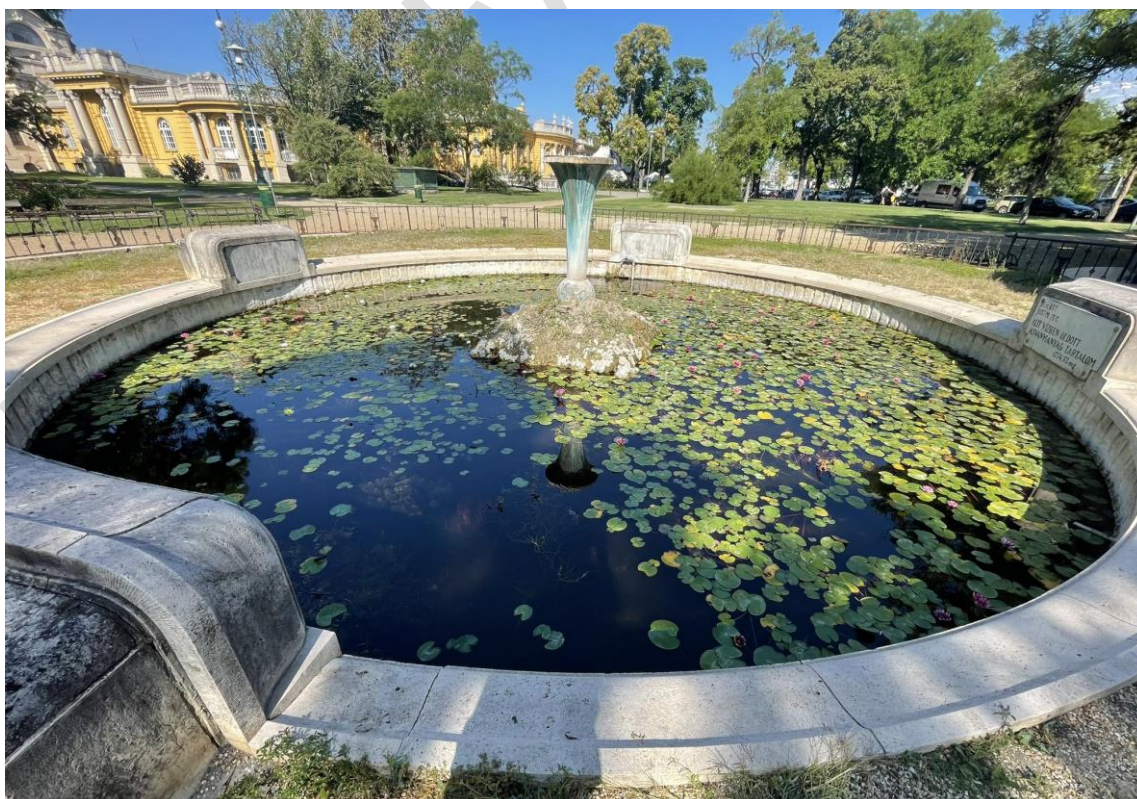
A Szent István-forrás tava, kis méretét tekintve, hamar, könnyedén körbejárható és megközelíthető, köralakja miatt jól meg lehetett vizsgálni minden oldalról (**11. ábra**). Formatervezésileg a tó talpzata teljesen egységes, lapos, ez a konstrukció akár limitálhatja is a növénydiverzitást, mivel megnehezíti a külön mélységi zónában élő taxonok túlélési és fennmaradási esélyeit. A terület körül van véve egy alacsony kerítéssel, közvetlenül mellette végig követi egy virágágyás, amit napjainkban elhanyagolnak, ezért elgazosodott. Egy 2019-ben végzett felmérés képei alapján a fentiekben említett tó körüli részt még gondozták, és az ágyásrészekben különféle évelők voltak fellelhetőek (PARDI, 2020).

11. ábra: A Szent István-forrás jól megközelíthető területe (saját kép)

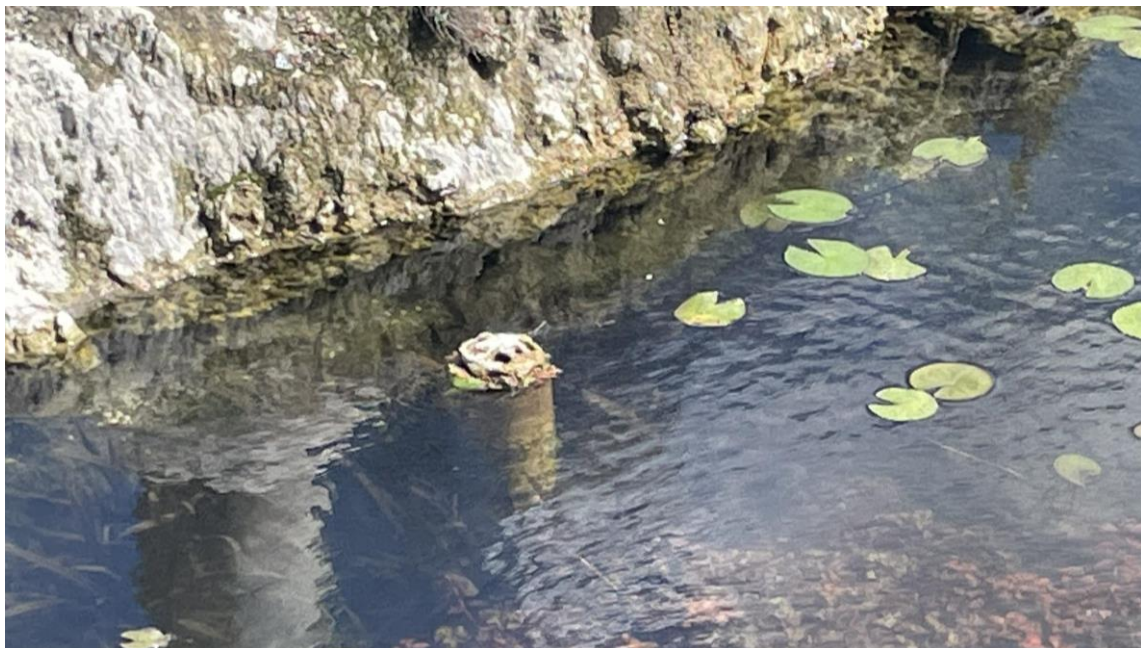
Vize tisztán átlátható, köszönhetően a folytonos vízcserének, amit a Szent István-forrás már lehűlt vizéből kap. A víz belépő pontja szemmel nem látható, de az enyhe áramlás vonalából kikövetkeztethető, a tó északi szélétől indul. A vízkivételi pont egy rácsos túlfolyó cső, ami a tó közepén lévő kis sziget mellett helyezkedik el annak nyugati oldalán (12. ábra). A vízszint állandó volt minden mérési időszakban, ahogy a pH értéke is stabilnak, enyhén savasnak mutatkozott. Vízkeménysége a „kemény” besorolásba került a mért adatok alapján. A hőmérsékletét maximálisan befolyásolja a meleg forrásvíz folytonos cserélődése (13. ábra).

12. ábra: A Szent István-forrás tavának túlfolyó és vízszint szabályozó csöve (saját kép)

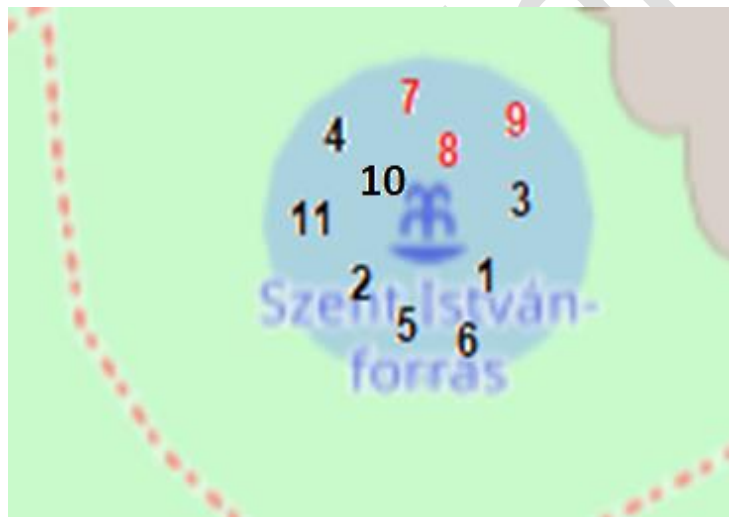
A növényállomány a tó kicsi méretéhez és medence-szerű (zónákat, lépcsős teraszokat nem „tartalmazó”) kialakításához képest relatíve bőséges, főként azok mennyiségét tekintve, noha itt is 11 féle növényt találtam (**4. táblázat**), ugyanúgy, mint a Budai Arborétum tavában. A legelterjedtebb növényeket különféle *Nymphaeák* képviselik. Láthatóan a tavat rendszeresen gondozzák, növényzetét szükség esetén ritkítják, kiegészítik, újratelepítik, hogy lehetőség szerint állandó legyen a különböző taxonok mennyiségi aránya (**14. ábra**).

14. ábra: A Szent István-forrás tavának növénytársulási térképe, pirossal kiemelve a leggyakoribbnak számító *Nymphaeákat* (saját szerkesztés, a számok a **4. táblázat** növényeit jelölik)

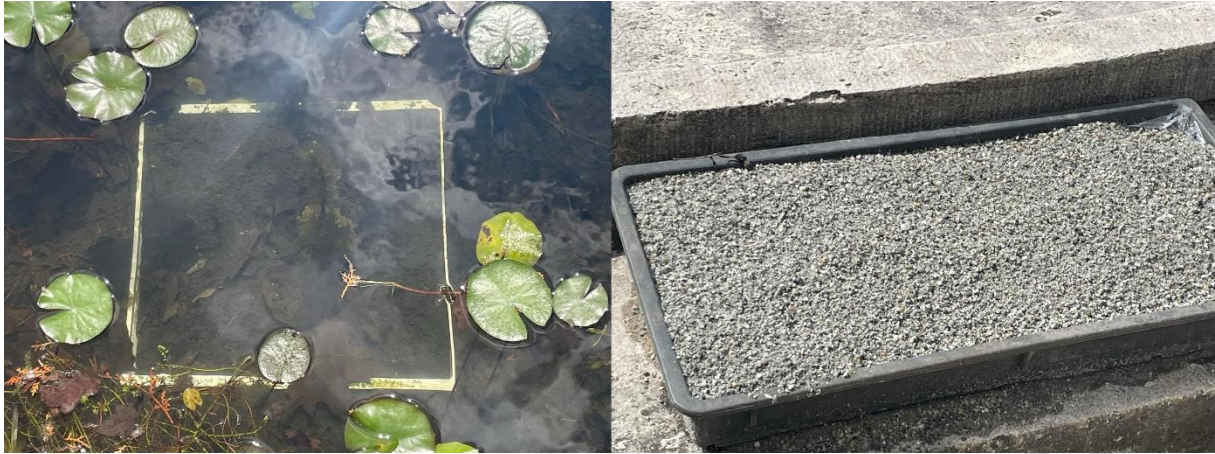
Jobban megfigyelve a tó alját, látható, hogy a növények többségét erős, műanyag ládákban helyezték el, bennük lassú felszívódású tápanyag-granulátummal kevert durva homokkal, egy ládában kizárólag azonos növénytel (**15. ábra**). A feltételezhetően gyakori gondozásnak köszönhetően nem volt jele algásodásnak a felmérés időpontjaiban. A tó érdekessége, hogy mivel a tavaszi hónapokban a kellő hőmérsékletet hamar eléri, a *Nymphaea chromatella* már április elején virágzott (**16. ábra**).

15. ábra: A Szent István-forrás tavában ilyen ládába ültették a növények túlnyomó részét (saját kép)

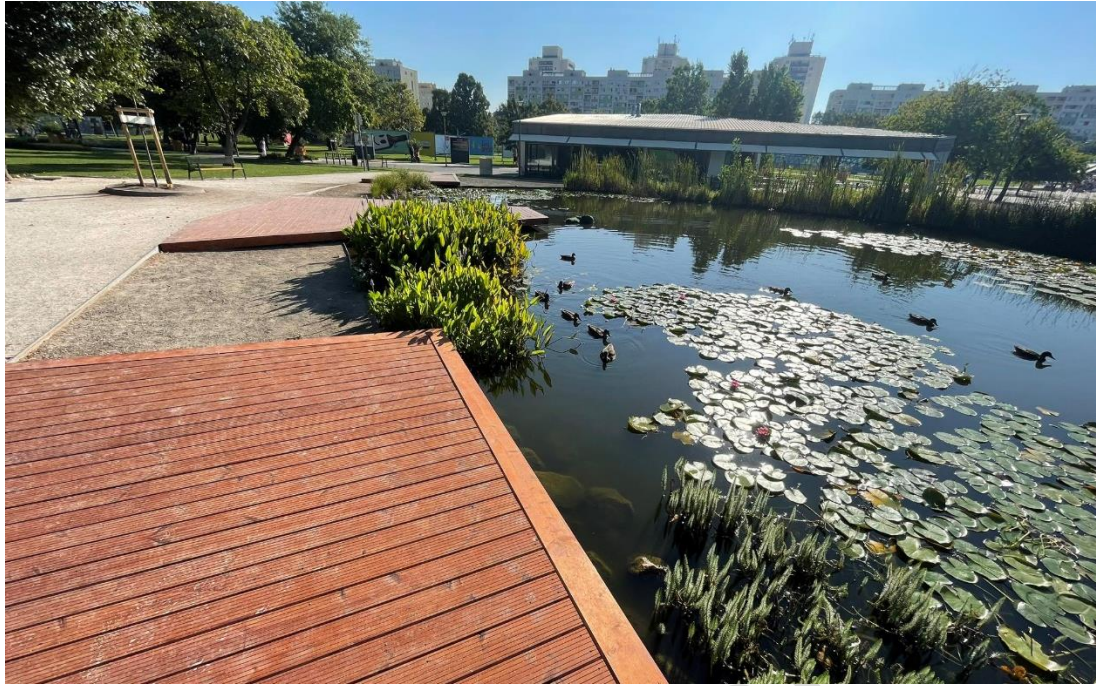
17. ábra: A Kacsás-tó északi oldala (saját kép)

A Bikás-park területén található, Kacsás-tónak keresztelt vízfelület az emberek és a névadó kacsák részéről is igen kedvelt, gyakran látogatott helyszín. A tó szintén jól körbejárható, de a nagyra megnőtt parti növényzet miatt a vízfelszín csak az északi részén közelíthető meg teljesen (17. ábra).

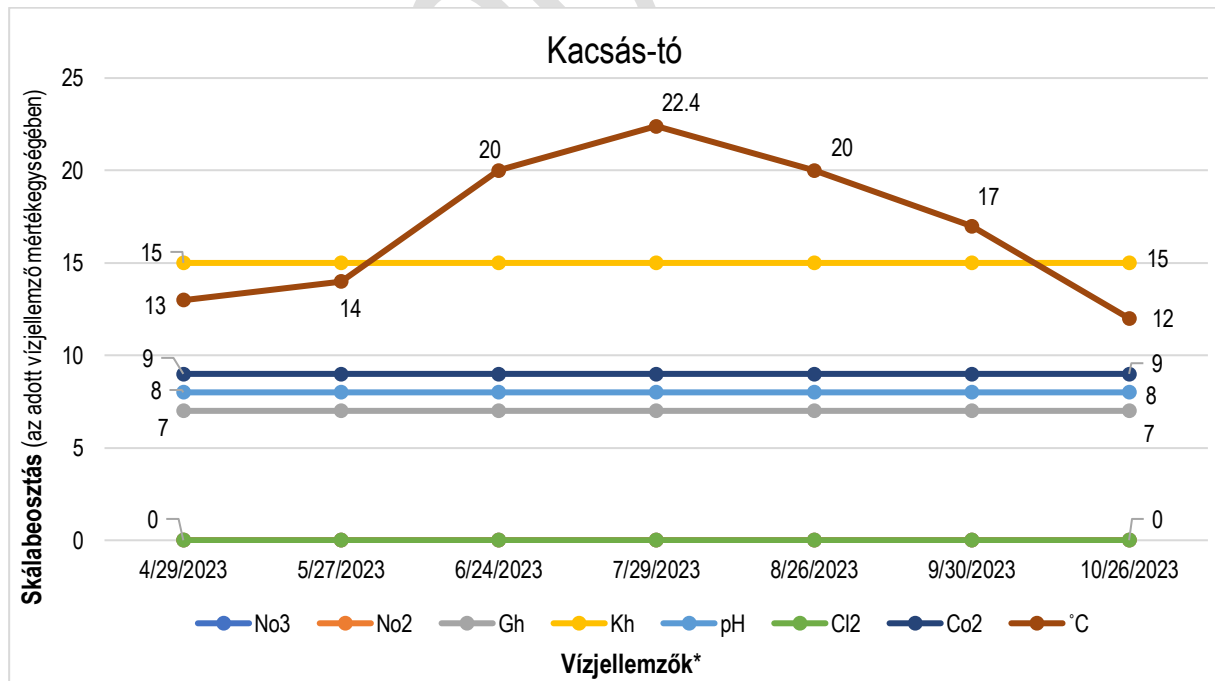
A tó vize zavaros (ez nem véletlen, ugyanis nincs vízsűrítő rendszer), de a tavaszi időszakban még enyhén átlátható volt. A mért pH értéke állandó (enyhén savas), a vízkeménységi értékek alapján „lágy” kategóriájúnak tekinthető. A víz hőfokát a környezeti hőmérséklet befolyásolja, nincs vízmelegítő berendezés. Az egyes vízparaméterek havonta tapasztalt alakulását szemlélteti a 18. ábra. A tó nyugati csücskében van egy csobogó (19. ábra), amivel folyamatosan áramoltatják, és szükség esetén pótolják az elpárolgó vizet.

18. ábra: A Kacsás-tó vízminőségi adatai
 (*vízjellemzők mértékegységei: No3 [mg/l], No2 [mg/l], Cl2 [mg/l], CO2 [mg/l])

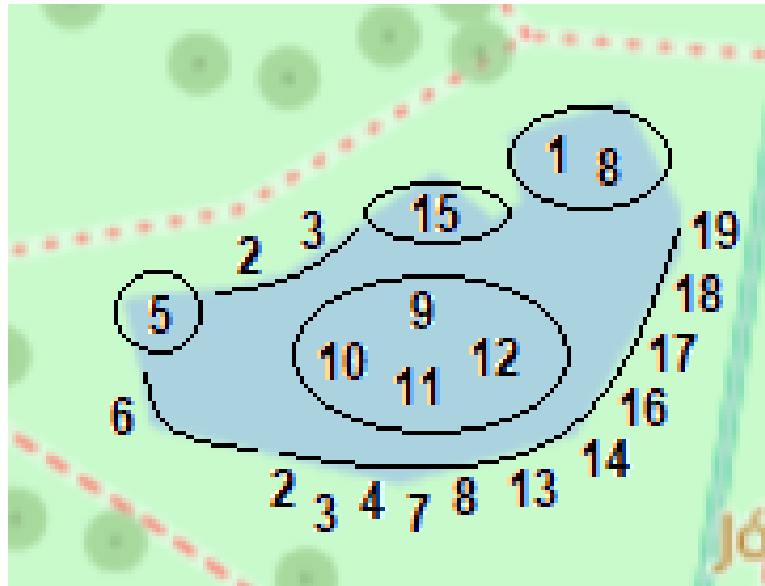
A növénydiverzitás magas (csaknem 20 féle növénnyel, **20. ábra, 5. táblázat**), és a változatos, mozaikos jellegű beültetésnek köszönhetően a különféle növénytaxonok végig a part mentén váltakozva, vegyesen tűnnek fel. Láthatóan a régebbi telepítésből kifolyólag, egyes növények szinte mindenhol fellelhetőek a parti zónában, például a *Mentha aquatica*. Kevés az egy fajból/fajtából álló, különálló növénycsoport. A víz felületén legnagyobb részt itt is *Nymphaeák* alkotják a növényzetet (**21. ábra**). Ezen a helyszínen minimális algásodásra csak a melegebb nyári hónapokban volt példa, köszönhetően az állatvilág (főként kacsák) természetes szabályozásának. A tavaszi felmérés során tapasztaltak alapján a tó növényállománya letisztult-átlátható volt, és méretét tekintve még nem alakult ki teljesen. Ehhez képest a nyári bejárások során a taxonok nagy része már elérte a teljes fejlettségi szintet, egy sűrűn benőtt és buja partszakaszt lehetett megfigyelni (**22. ábra**).

20. ábra: Kacsás- tó növénytársulási térképe (saját szerkesztés, a számok az 5. táblázat növényeit jelölik)

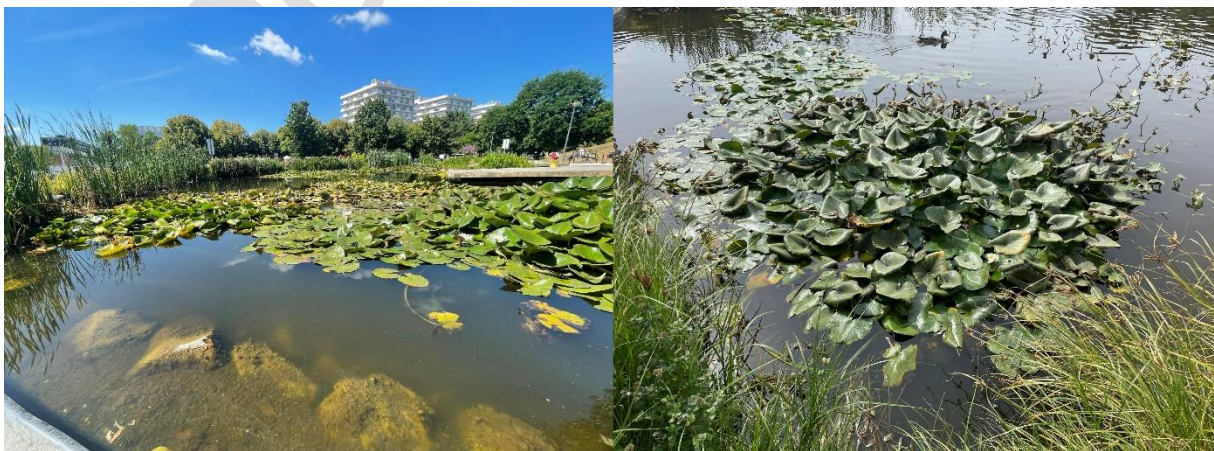
21. ábra: A Kacsás-tó elburjánzott *Nymphaea* állománya (saját kép)

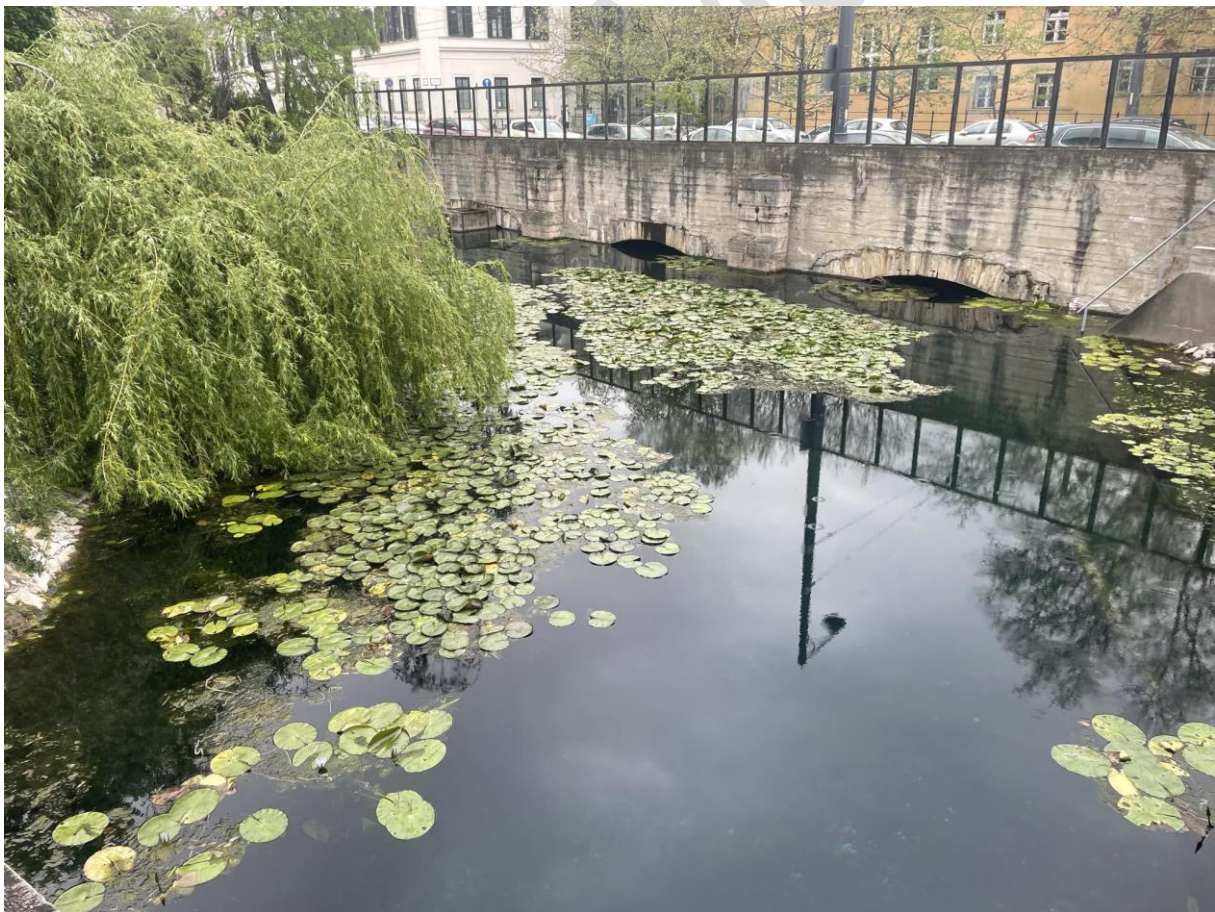
23. ábra: A Malom-tó jól látható hidpillérjei (saját kép)

A Malom-tó területére az ottani bűvárbázis igazgatójától kaptam engedélyt a látogatásra és felmérésre. Minden vizsgálati alkalommal telefonos egyeztetés volt szükséges, hogy be tudjanak engedni a mágneskártyás kapun. A tó csak a nyugati oldalról közelíthető meg egy kibetonozott járdán, a másik oldalán a híd helyezkedik el **(23. ábra)**. A vízhez csak két lépcsőn lehet hozzáférni, a déli és a nyugati oldalról.

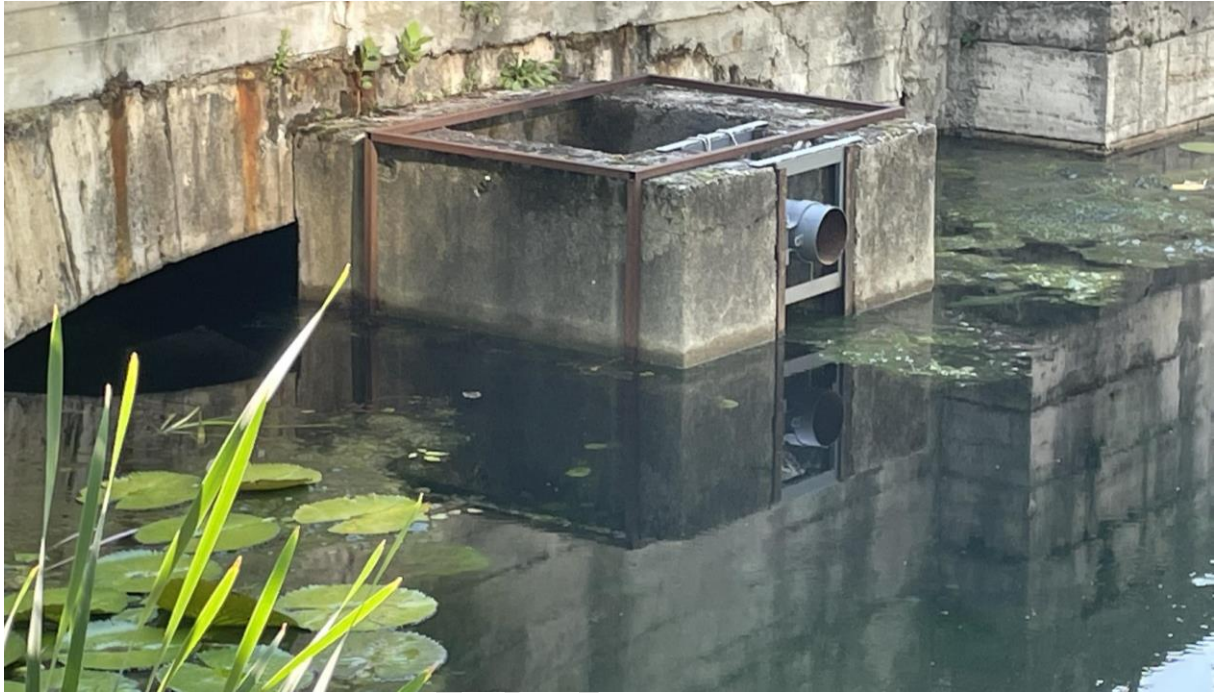
A tó vize tiszta, átlátszó, nem zavaros. A vízutánpótlást a barlangból előtörő forrás adja, a felesleg pedig a híd melletti, vízfelszíni túlfolyócsövön (**24. ábra**), egy csatornarendszeren keresztül a Szent Lukács Gyógyfürdő elhasznált, „fáradt” vizéhez ömlik. Ezzel a módszerrel a tó vízkeringtetése is kiválóan működik. A víz pH értéke állandó, enyhén savas. A vízkeménységi adatok alapján a tó vize „kemény”. A tó hőmérsékletét megszabja, hogy a barlangi forrásnak köszönhetően állandóan cserélődik a víz. A víz jellemzőit a **25. ábra** mutatja.

24. ábra: A Malom-tó helyszínén lévő túlfolyó (saját kép)

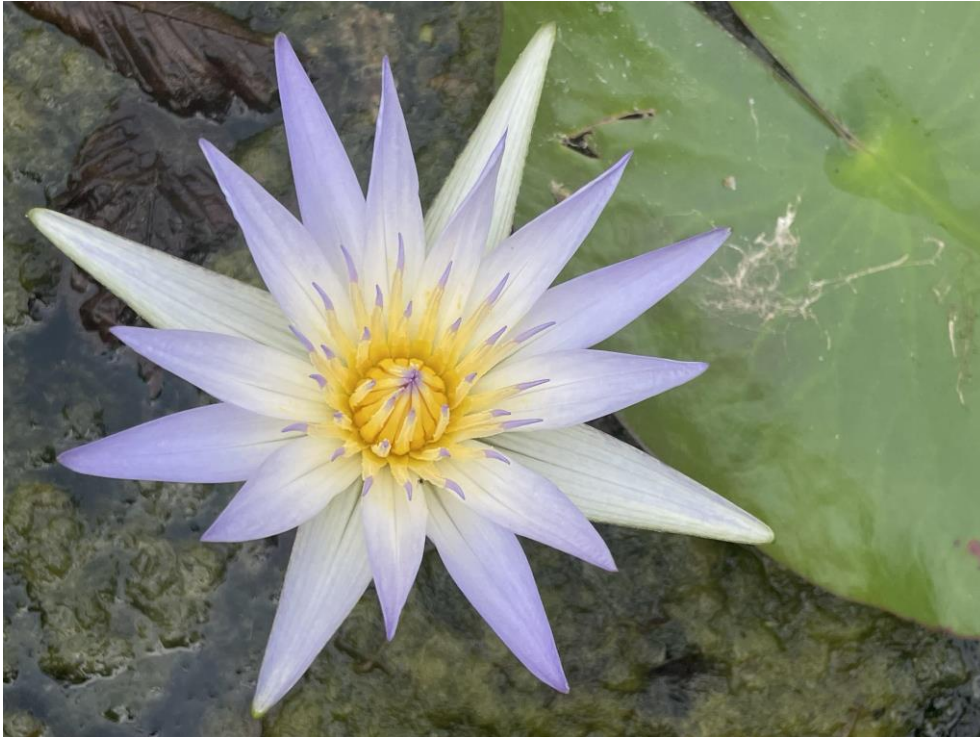
26. ábra: A Malom-tóban megtalálható *Nymphaea caerulea* virága (saját kép)

Noha a bűvárok szóbeli beszámolója alapján a tó vize algásodásra erősen hajlamos, ilyesmit nem tapasztaltam, a közeli három nagy mocsárciprus (*Taxodium distichum*) árnyékolása is segíthet az esetleges algásodás féken tartásában, ahogy a tófelület nagy részét beborító *Nymphaea caerulea* is (26. ábra). Utóbbinak az állományát a bűvárok évente kétszer ritkítják, hogy a tó átlátható és járható legyen (27. ábra). A növénydiverzitás alacsony, kevés, mindössze féltucat növénytaxont találtam a tóban (6. táblázat, 28. ábra).

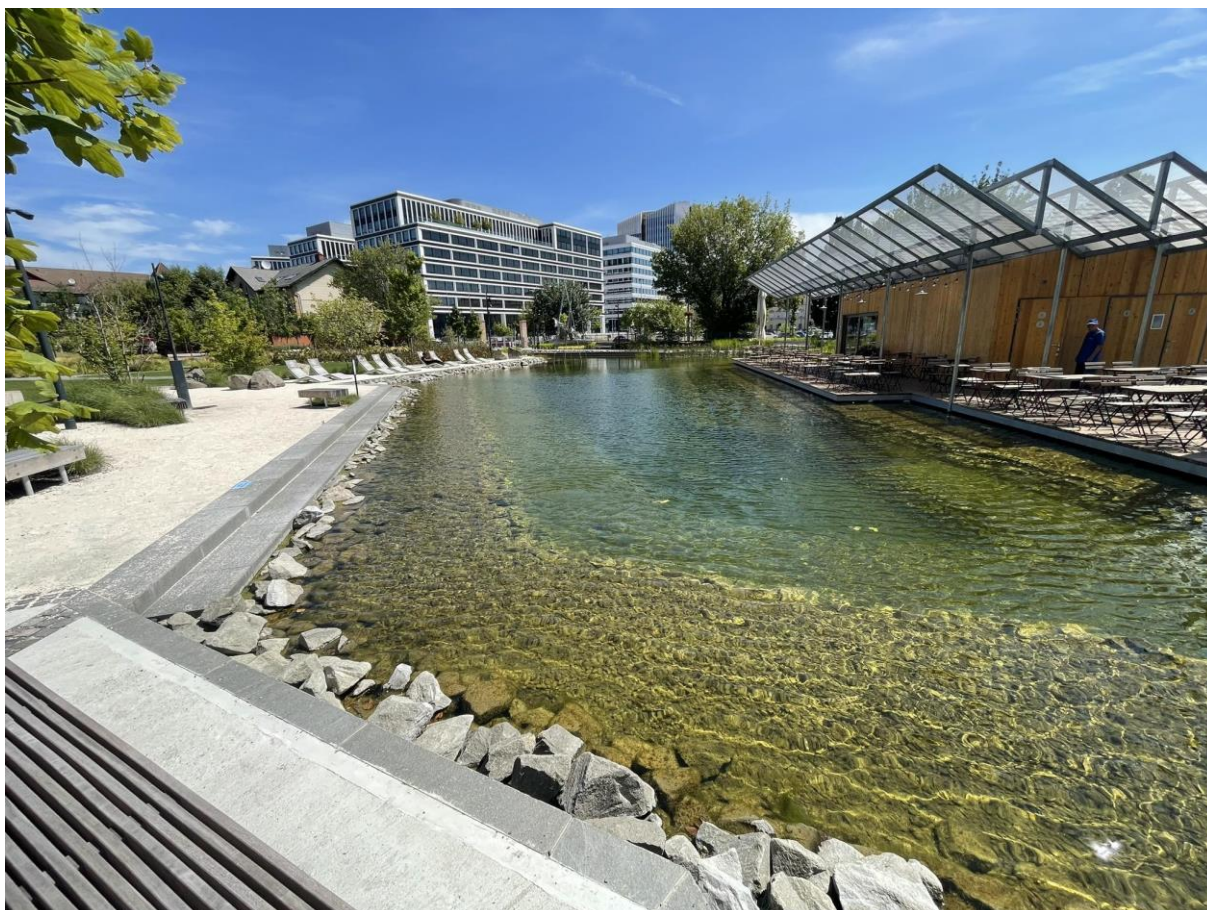
29. ábra: A Vízafogó Ökopark teljesen körbejárható tava (saját kép)

A vizafogói tó területe nagy, de jól körbejárható (**29. ábra**). Frissen létesített tó, vízminőségileg kifogástalan, teljesen átlátható, kevés benne a lebegő anyag, nem zavaros. A víz jó minőségének fenntartását elősegíti a korszerű vízsűrő rendszer. A rendszer működési elve az, hogy a tó északi oldaláról a víz mélyéről van kiépítve a már szűrt víz keringtetése. A tó déli oldalán pedig 5 helyen elszórtan alakították ki a vízkivételi pontokat a tófelszínnel egy síkban, melyek egyben a túlfolyást is meggátolják, biztosítva az állandó vízszintet. Minőségi szempontból a tó pH értéke semlegesnek mondható a felmért adatok alapján. Vízkeménysége a kapott értékek alapján „közepesen kemény”. A tavat nem fűtik, a víz hőmérséklete teljesen idomul a környezeti hőmérsékletváltozásokhoz (**30. ábra**).

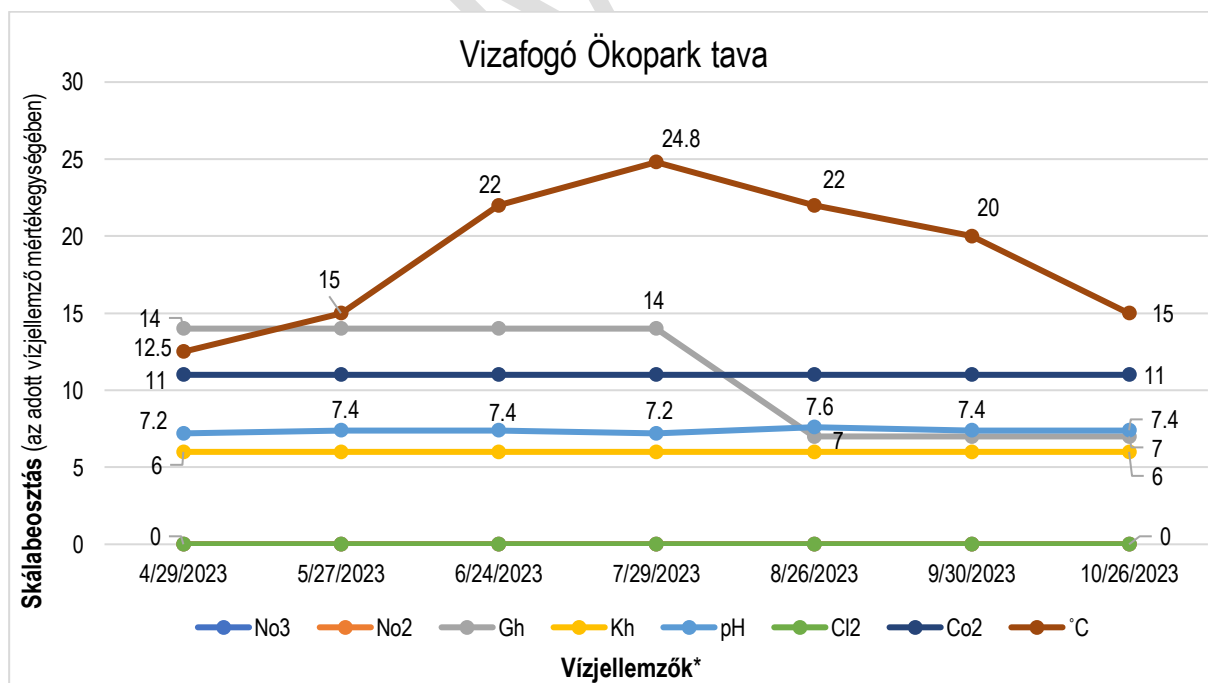
30. ábra: A Vízafogó Ökopark vízminőségi adatai
 (*vízjellemzők mértékegységei: No3 [mg/l], No2 [mg/l], Cl2 [mg/l], CO2 [mg/l])

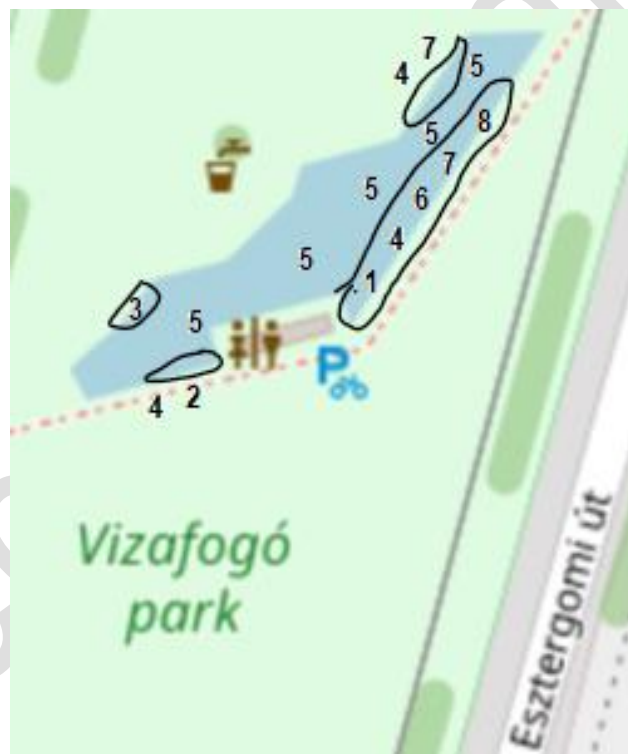
A tó növényállománya szegényes, mindössze 8 féle növényt jegyeztem fel (**7. táblázat, 31. ábra**). Ezek egy részét ráadásul csak távolabbról, nehezebben lehetett megfigyelni, mivel a parti zónát több helyen beton szegéllyel vagy kövekkel határolták el a látogatóktól (ez látható a **29. ábrán** is), ezt tehát hiányosságként könyveltem el. A tó méretéhez viszonyítva a növények mennyisége is igen csekély, és vélhetően új telepítésük miatt nem mutattak méretbeli változást a felmérés időtartama alatt (**32. ábra**). A nagy vízfelületnek és az egyelőre kisméretű, gyér állományt alkotó növényeknek „köszönhetően” algásodásra hajlamos a tó vize.

31. ábra: A Vizafogó Ökopark tavának növénytársulási térképe (saját szerkesztés, a számok a **7. táblázat** növényeit jelölik)

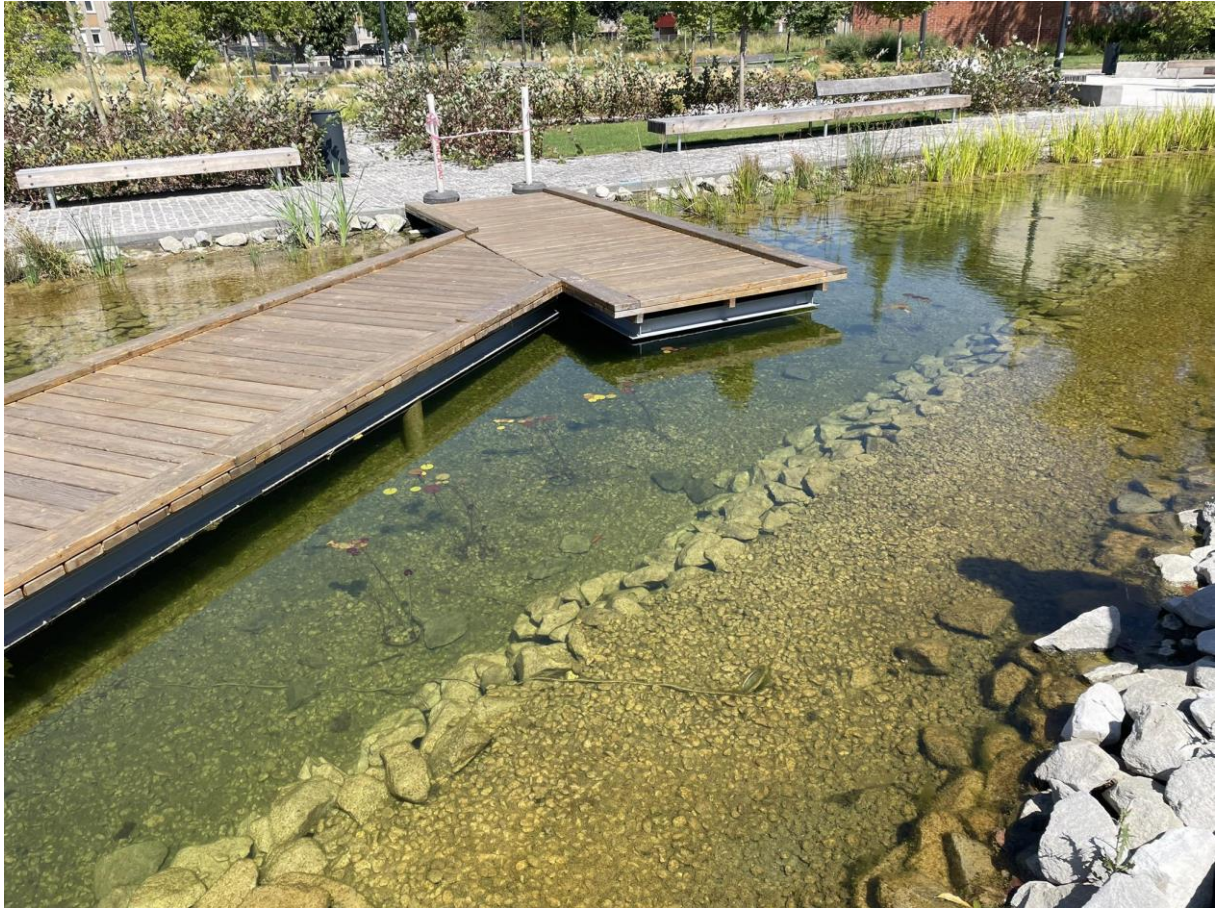
32. ábra: A Vízfogó Ökopark tavának növényekben szűkölködő vízfelülete (saját kép)

A mondhatni legfiatalabb budapesti mesterséges tavat, a Vizafogó Ökopark tavát szeretném kiemelni legelőször. A frissnek tekinthető telepítés miatt a tó vízminőségét csak kis mértékben befolyásolta a növényzet. A saját meglátásom szerint, a park többi, szárazföldi része növénydiverzitásilag nagyon gazdag, és az ízléses, főleg élő növénytársítások miatt még látványos is. Ezzel szemben maga a tó kopárnak tűnik, jóval több mocsári/vízinövény taxont és nagyobb egyedszámot lehetett volna telepíteni, mert a terület adottságai, a tágas nyílt tófelszín, a hosszú (bár kövekkel megrakott) partvonalak ezt lehetővé tennék (**33. ábra**). Egy parkon belül ez a két látkép (a változatos szárazföldi-, illetve a szegényes vízinövényzet) nagy kontrasztot mutat.
