SZAKDOLGOZAT

**MAGYAR AGRÁR- ÉS ÉLETTUDOMÁNYI EGYETEM
TÁJÉPÍTÉSZETI, TELEPÜLÉSTERVEZÉSI ÉS DÍSZKERTÉSZETI INTÉZET
BUDAPEST**

**BUDAPESTI MESTERSÉGES TAVAK FELMÉRÉSE ÉS KIÉRTÉKELÉSE,
KIALAKÍTÁSUK ÉS VÍZINÖVÉNY DIVERZITÁSI SZEMPONTBÓL**

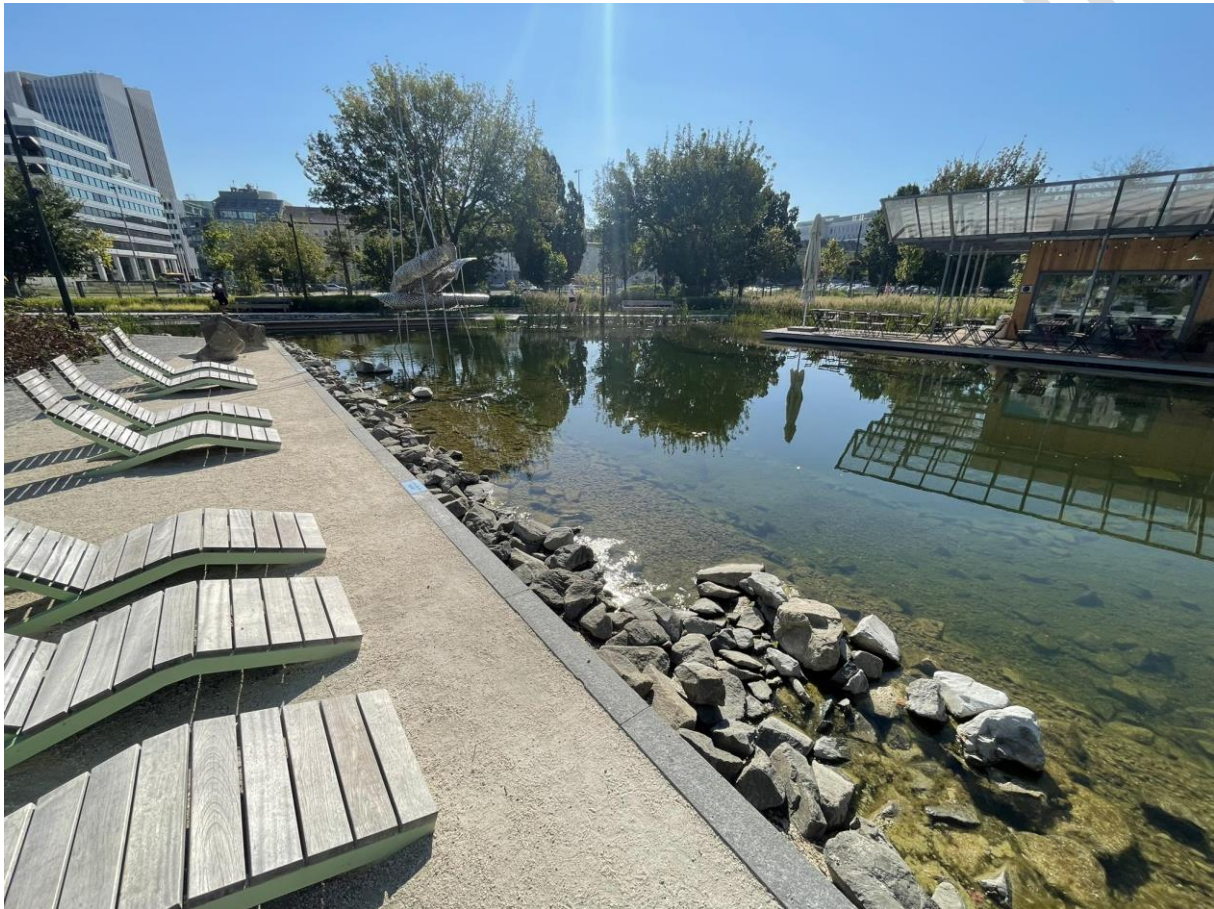
A mondhatni legfiatalabb budapesti mesterséges tavat, a Vizafogó Ökopark tavát szeretném kiemelni legelőször. A frissnek tekinthető telepítés miatt a tó vízminőségét csak kis mértékben befolyásolta a növényzet. A saját meglátásom szerint, a park többi, szárazföldi része növénydiverzitásilag nagyon gazdag, és az ízléses, főleg élő növénytársítások miatt még látványos is. Ezzel szemben maga a tó kopárnak tűnik, jóval több mocsári/vízinövény taxont és nagyobb egyedszámot lehetett volna telepíteni, mert a terület adottságai, a tágas nyílt tófelszín, a hosszú (bár kövekkel megrakott) partvonalak ezt lehetővé tennék (**33. ábra**). Egy parkon belül ez a két látkép (a változatos szárazföldi-, illetve a szegényes vízinövényzet) nagy kontrasztot mutat.

33. ábra: A Vizafogó Ökopark tavának nyílt vízfelülete, hosszú partszegélye a jelenleginél több mocsári/vízinövénynek adhatna otthont (saját kép)

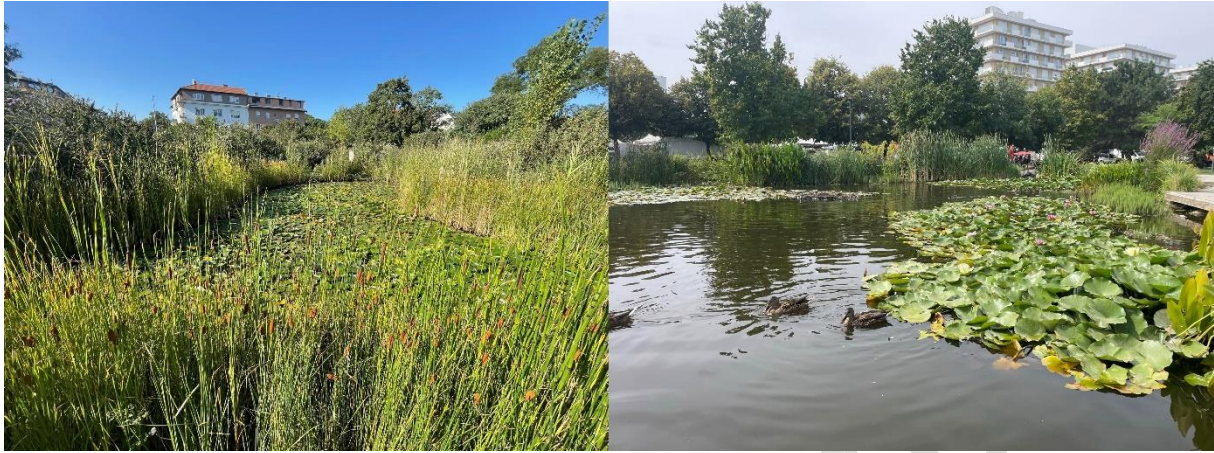
növénytaxonszám. A két tó fő hasonlósága főként a *Nymphaeák* túlszaporodásában mutatkozik meg (**34. ábra**). A Kacsás-tóban lévő tavirózsa-állományt a kacsák népes csapatai valamelyest féken tartják, ezzel szemben az arborétumi tavon nincs ilyen természetes gyérítő hatás. Ezeket a problémákat emberi beavatkozással lehetne megoldani, növény ritkítással és folytonos karbantartási munkával.

34. ábra: A Budai Arborétumi tó (balra) és a Kacsás-tó (jobbra) túlszaporodott *Nymphaea*-állománya (saját kép)
