Magyar Agrár- és Élettudományi Egyetem

Szent István Campus

Ipari Gépek Biztonsága szakirányú továbbképzési szak

Nútlezáró gép hibás működésének vizsgálata

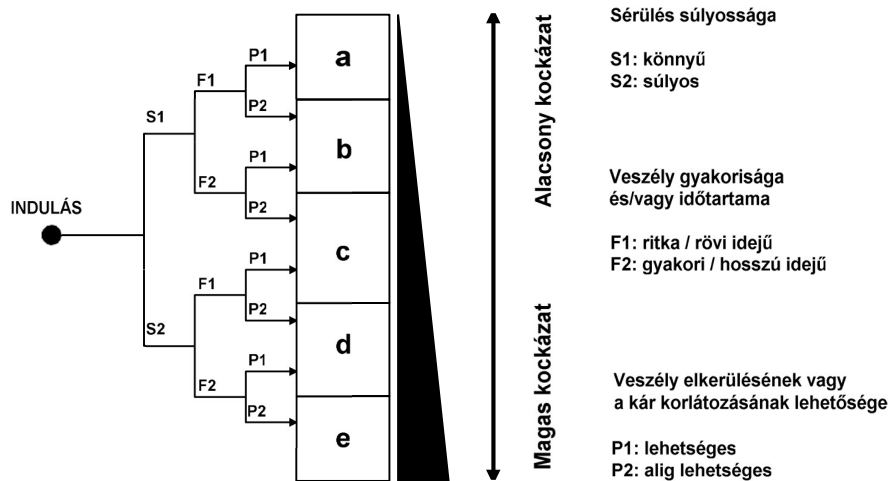
3. ÁBRA A SZÜKSÉGES TELJESÍTMÉNYSZINT MEGHATÁROZÁSA KOCKÁZATI GRÁFFAL
(FORRÁS: [13])

A funkciópróbák során üzemeltetést gátló hiányosságot nem tapasztaltam. Ellenőriztem a vezérlőrendszereket az általuk kiadott jeleket, amely rendeltetészerűen működteti a gépet, hogy azok valóban megszakítják-e a gép működését [8]. Ez a szabványsorozat ad útmutatást a vezérlőrendszerek biztonságát illetően, mind a szerkezeti elemekre, a kialakításra és beépítésre. Előírja és iránymutatást ad szükséges teljesítményszintre. A teljesítményszinthez egy öt fokú skála tartozik PL (performance level) értéktől a PL e szintig.

Ez a szabvány illeszkedik a PLC vezérelt elektronikus pneumatikus üzemeltetésű nútlezáró berendezéshez. Segítség ad, hogy a veszély, kockázat felismerhető e még a baleset bekövetkezése előtt, és az kiküszöbölhető e.

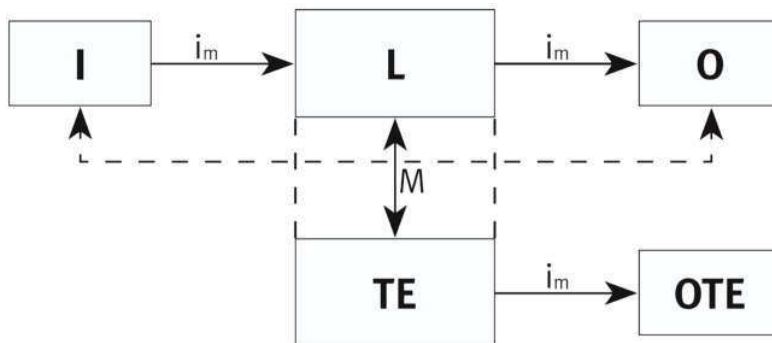
4. ÁBRA 2-ES VEZÉRLÉSI KATEGÓRIA
(FORRÁS: [13])

Alapvetően elvárt a 2-es vezérlési kategória, mely teljesíti a B kategória követelményeit. A biztonságos működés elveit a gyártóberendezés indításakor.

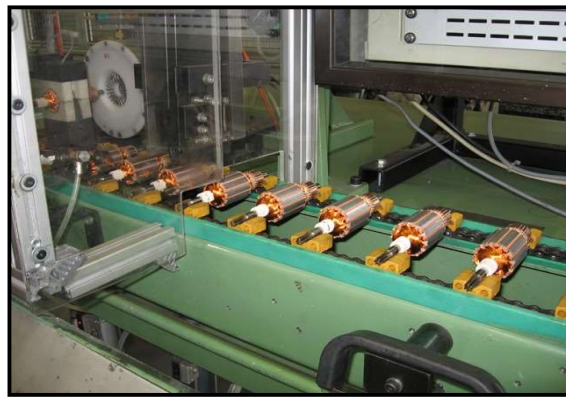
1. KÉP SZÁLLÍTÓSZALAG FORGÓRÉSZEKKEL
(FORRÁS: SAJÁT)

Minden gyártósornak rendelkeznie kell standard munkautasítással minden állomáshoz és minden folyamathoz. A mindenkori gyártósori mérnök felelős azért, hogy ezek a standardok elérhetőek és naprakészek legyenek. Az alapanyag gyártósorra szállítását a sorvezető végzi. A szériagyártás során a gyártósoron belül különböző forgórészeket gyárthatnak, függően attól, hogy mely termék gyártása lett jóváhagyva az adott soron adott napon. A Forgórész 6 U cellában felépített 21 gépből álló gyártósor, melynek kilencedik állomása a 13420 egyedi azonosítószámmal ellátott nútlezáró gép. Működtetését tekintve PLC vezérelt elektromos és pneumatikus automata üzemelésű berendezés. A forgórészek a gyártás kezdetén PU tálcán érkeznek meg a gyártósorra, egy tálca 12 db forgórészt tartalmaz. Ezeknek a felhelyezése a gyártósori operátor által történik meg. Az általunk vizsgált berendezésbe a szállítószalagon érkezik meg a forgórész, mely a nutszigetelő állomáson, a kommutátor présen, a forgórész tekercselésen majd kommutátor hegesztésen át kerül be a nútlezáró gépbe.

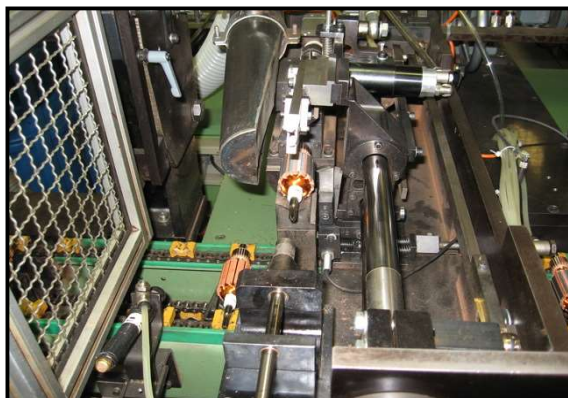
2. KÉP PAPIRHAJTOGATÁSA A NÚTOKBA
(FORRÁS: SAJÁT)

Itt van még arra lehetőség és előírás szerint szükséges is ellenőrizni azt, hogy a nutszigetelő papír nem gyűrődött, vagy szakadt. Ezt a vizualizációs vizsgálatot a gyártás során 2 óránként szükséges végrehajtani. Ellenőrizni kell azt is, hogy a gép behajtja a papírt a nútokba.

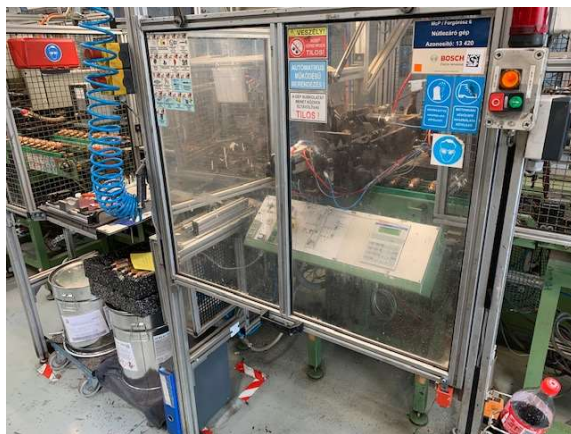
3. KÉP GYÁRTÓSORI TELJES BERENDEZÉS – NÜTLEZÁRÓ GÉP
(FORRÁS: SAJÁT)

A forgórészeket a szállítószalagról folyamatosan adagolja be, legközelebb a forgórészeket az úgynevezett GDG teszter után kell ellenőrizni a szállítószalagon. Amennyiben az ellenőrzés során azt látják, hogy a nütlezáró nem hajtja be pontosan a papírt, a berendezést a vészstopgombbal meg kell állítani a forgórészt ki kell venni a gépből, és az ilyen forgórészt a kézi papírbehajtóval kell behajtani. Mivel ezeknek a forgórészeknek a széle rendkívül éles, mint egy penge, így a vágásbiztos kesztyű használata kötelező. A nütlezáró gép működését tekintve úgy épül fel, hogy egy állványon van elhelyezve két automatikus működésű fém vágóél. A sor eleji körszigetelő gép körbefuttatja a szigetelő papírt a vasmag körül, beleértve, hogy külön a nütokba is behajtogatja azt, ezt egy folytonos papír "szalagból" teszi meg. Úgynevezett zöld színű prespán papír.

A nütlezáró gépben a vágókorong a papírnak a folytonosságát szakítja meg, nagyjából féltávnál a vasmag nütjai felé, a vágás után egy betoló villa hajtogatja be a papírt a vasmag nütjába, rá a tekercselésre, így kerül lezárásra a nüt. A gép továbbá forgatja a forgórészt behajtogatásonként, hogy minden nüt lezárásra kerüljön.

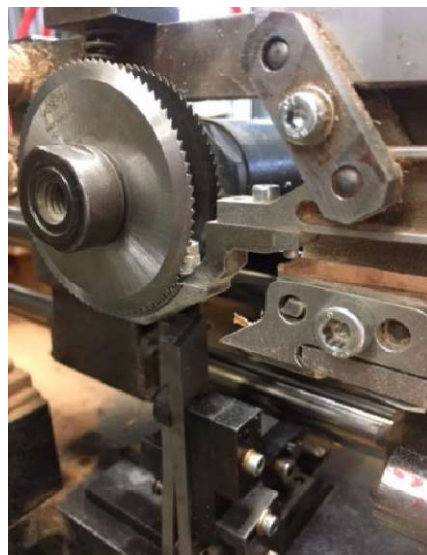
4. KÉP NÚTLEZÁRÓ GÉP DUPLA VÁGÓÉLE
(FORRÁS: SAJÁT)

Mivel a vészstop gomb nem került aktiválásra, a berendezés a beszorult alapanyag eltávolítása után alaphelyzetbe állt és elindult. A két vágóélel rendelkező berendezés ezek következményeként részlegesen csonkolta a sort vezető kolléga bal kéz II. ujját.

A sérült dolgozó feladata volt a sorvezetői tevékenységek elvégzése, a gyártósoron dolgozók közvetlen vezetése és koordinálása, a termelési folyamatok napi szervezése. Általános felelősséggel tartozik a gyártósor termékeinek minőségéért, a minőségi szabványok betartása mellett köteles betartani, és betartatni a gyári folyamatokat. Ezek teljesítéséhez, a dolgozónak a cég folyamatos képzéseket biztosít. Több éves sorvezetői képzés áll mögötte, évente ismétlődő és kiegészítő jelleggel. A sorvezető feladata a műszak megkezdése előtt a napi úgynevezett TPM megelőző szemrevételezés jellegű feladat elvégzése. Ennek egyik része a vészstop gombok és fénykapuk működőképességének vizsgálata. Az adott napon eltérést, működtetést akadályozó hibát nem talált. Miután az úgynevezett ANDON rendszer piros jelzést adott az M09 állomásnál, a sorvezető a nútlezáró géphez ment és látta, hogy egy alapanyag félre fordult. A hibát okozó jelenség megszüntetése céljából a kézi érintőképernyő funkciógombját megnyomva kinyitotta a gép biztonsági retesszel ellátott védőburkolatát, de a vészstop gombot nem nyomta meg. A reteszelés a funkciógomb megnyomása után „szabad” jelzést adott a burkolat nyitásához, de ezzel a gépben lévő levegőt nem engedte el, nyomás alatt maradt. A nútlezáró gép két vágóéllal rendelkező berendezése részlegesen csonkolta a sort vezető koléga bal kéz II. ujját, ezért munkavédelmi balesetvizsgálat szabályai szerinti ellenőrzés következett.

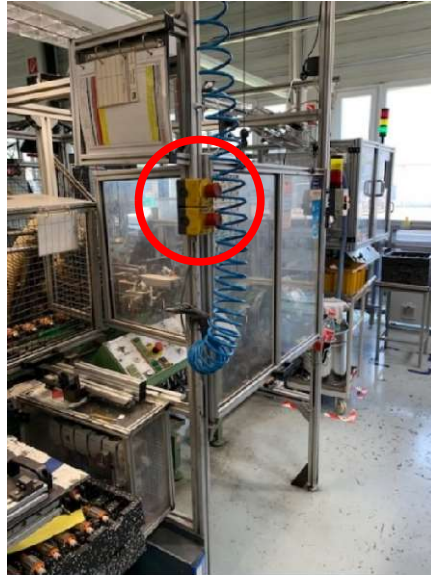
5. KÉP NÚTLEZÁRÓ GÉPEN ELHELYEZETT VÉSZSTOPGOMB
(FORRÁS: SAJÁT)

A berendezésen jól láthatóan és elérhető helyen lettek szerelve a vészstop gombok.

A vizsgálatok során a PLC programban súlyos biztonsági kockázatra mutatott rá, hiszen a gép védőburkolata kézi vezérlésbe kapcsolva nyithatóvá vált, de a berendezésben lévő levegőt nem szellőztette le, így fordult elő, hogy a félrefordult forgórész kiszabadítása után a maradvány levegő olyan erővel tudta elindítani a két vágóélt, hogy az közvetlenül és súlyosan sérítette dolgozó kezét.

In summary, all of my proposals mentioned above have been adopted and implemented. A key element of this is that the emergency stop button must be pressed before any repair. This has been included in an internal work instruction, which is a mandatory and recurrent subject of training. A feedback monitoring system has been developed to measure the effectiveness of safety training. As part of this system, there is also a digital instructor's whiteboard to help you keep track of your training. In addition, by reprogramming the PLC control, air is vented out from the system every time the cover is opened. As an organisational measure, the keys of the so-called mode change switches have been collected and can only be picked up after registration. This allows better tracking of who is repairing what and when.

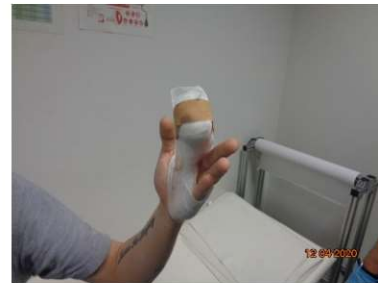
10. ÁBRA TANULSÁGOS ESET KIVIZGÁLÁSA
(FORRÁS: SAJÁT)

Lessons learned level 3. Sustainable actions (for internal use)

Corrective actions on location
Immediate shutting down and review of the machine.
Safety review before restart the machine.
Checking of safety pre-requisites of the associate and reporting to authorities.
Review of safety instruction of the workplace.
Review of work instruction of the workplace.
Additional safety training regarding the lessons learned.
Preventive actions on location
A védőburkolat direkt bekötése a vészstop gombra.
Sorvezetők oktatása.
Éves oktatási anyagban történő oktatás, a hasonló esetek elkerülése
Üzem mód váltó kapcsoló kulcsok beszedése. (Vizsgálata)
