Magyar Agrár- és Élettudományi Egyetem

Kenéstechnikai és tribo-diagnosztikai szakmérnök Szak

**Golyósmalom kenésállapotok vizsgálata, tisztaság és élettartam
összefüggések elemzése**

**Gödöllő
2023**

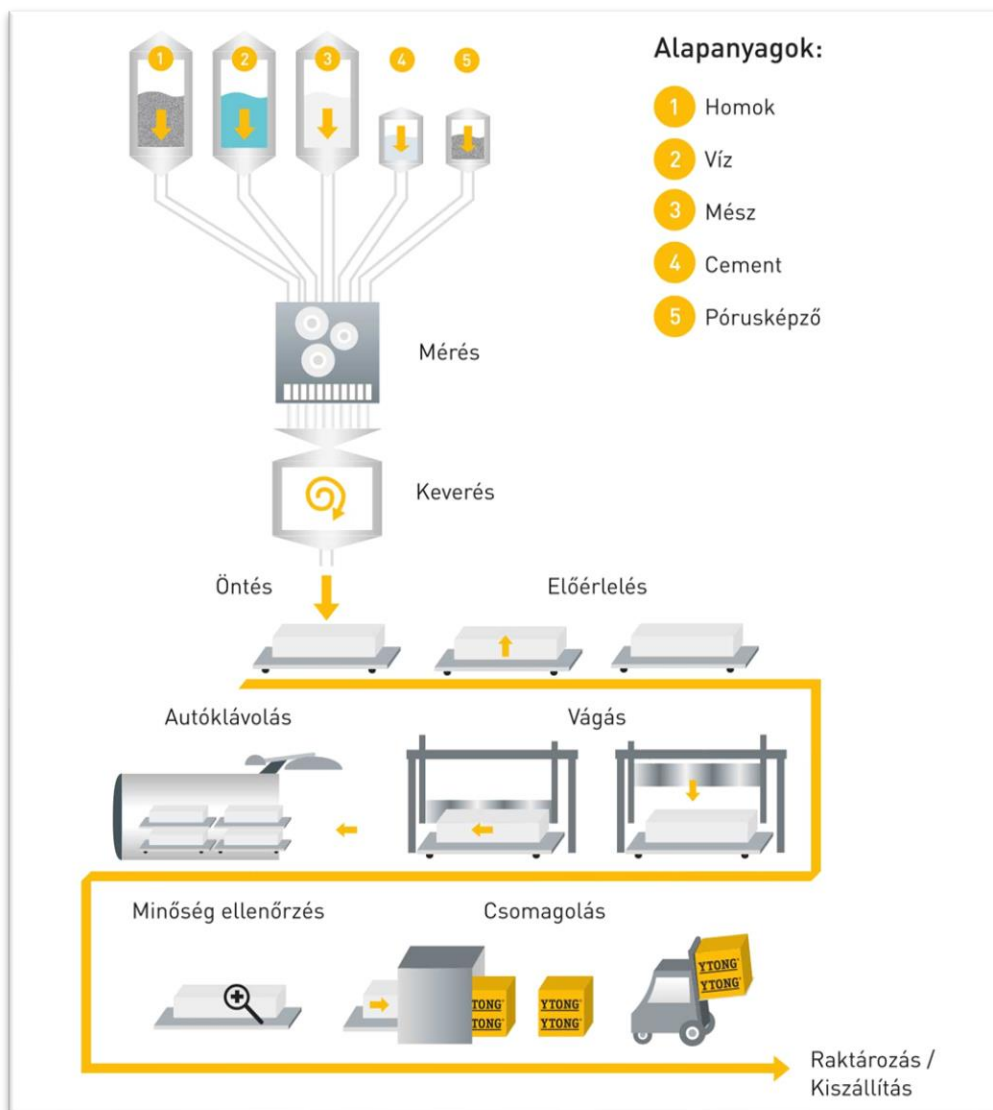
- 1) Az Ytong gyártás főbb alapanyagai: a kvarchomok, a mész, a cement és a víz. Kizárólag ellenőrzött minőségű alapanyagok kerülhetnek a gyártás folyamatába.

- 2) A megfelelő szemcsefinomság eléréséhez a homokot golyós hengermalomban őrlik. Öntéskor számítógépes vezérléssel történik az anyagok bemérése és összekeverése.

1. ábra. YTONG falazóelem gyártási folyamat (Xella.com, 2023)

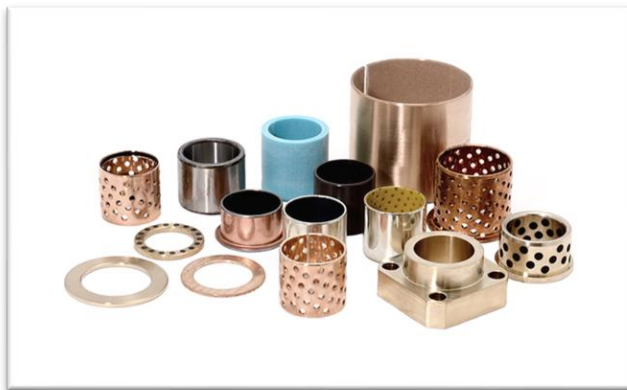
indítási fázisban csökkentik a súrlódást azáltal, hogy kavitációs mechanizmussal biztosítják a felületek eltávolodását (3. ábra). A Rzeszówi Műszaki Egyetem többféle elektromágneses impulzív polírozási módszert fejlesztett ki ezen olajtároló „zsebek” kialakítására.

3. ábra. Siklócsapágy perselyek (debearings.com termékoldal, 2023)

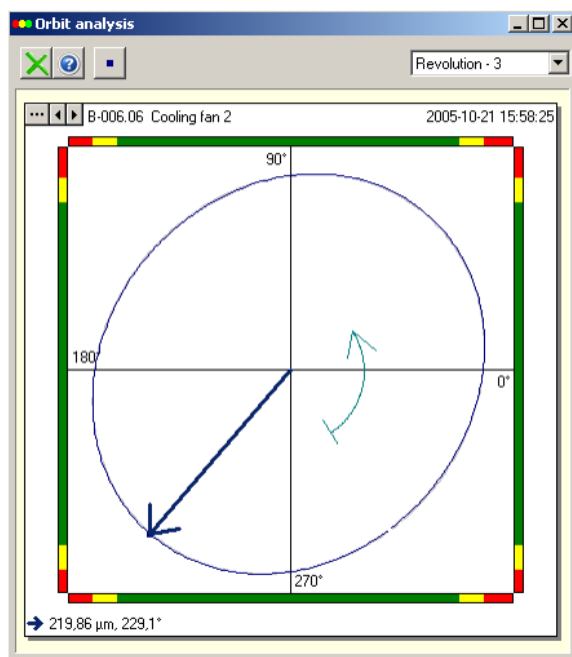
(pályáját) képviseli forgás közben. Az orbit által szolgáltatott kétdimenziós görbét a tengelyközépvonal mozgásának elemzésére használják, amely utalhat dörzsölődésre, kiegyensúlyozatlanságra, nem megfelelő egytengelyűségre, olajhabosodásra, tengelycsapágyakkal felszerelt gépek esetén (5. ábra).

5. ábra. Tengelyközépvonal mozgásgörbe (SPM oktatási segédlet, 2023)

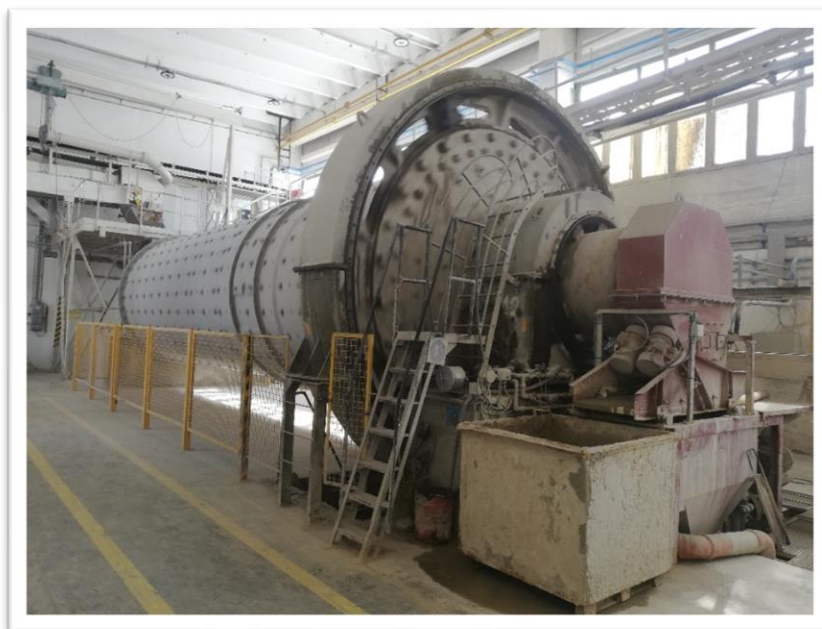
Mint a bevezetőben is említést tettem, a nagymalom (6. ábra) igen komplex, tribológiai szempontból rendkívül érzékeny berendezés, nem megfelelő kenéstechnikai karbantartás esetén magas költségekkel és hosszú javítási idővel kell számolni. Rövid idejű kenési elégtelenség is jelentős károsodásokat okozhat a berendezésben.

6. ábra. Nagymalom (saját fotó)

A nagymalom, másnéven golyós homokiszap malom az üzemelése során rendkívül komplex igénybevételnek és terhelésnek van kitéve. Tervezése során a dinamikus igénybevételek okozta károsodások csökkentését siklócsapágyak alkalmazásával oldották meg. Ha végig követem a kinematikai láncot (7. ábra), a tengelytámaszok szinte mindenhol hidrosztatikus, vagy hidrodinamikus kenésállapotú siklócsapágyakkal megoldott.

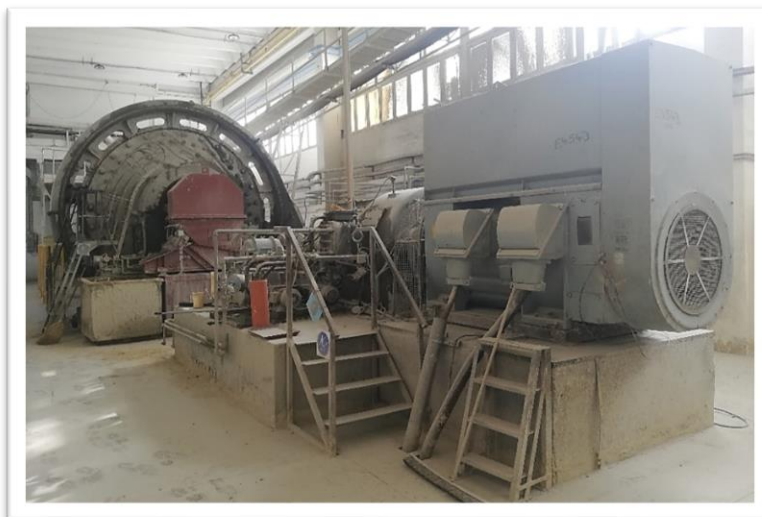
9. ábra. Nagymalom villanymotor (saját fotó)

A hajtásegység energiaforrása egy váltóáramú csúszógyűrűs villanymotor biztosítja (9. ábra), 6 kV feszültségen 750 kW teljesítmény leadására képes. Névleges fordulatszáma 980 1/min. A villanymotor forgórésze gördülőcsapágyakkal van szerelve, a csúszógyűrűknél egy, a

tengelykapcsoló oldalán 2 db hordógörgős csapágy biztosítja a megfelelő futást. Az aszimmetrikus csapágyazás miatt a kenőanyag mennyiségi igény is eltérő. A villanymotoroknál igen fontos az előírt mennyiség betartása, mivel az alul kenés korai csapágyhibát okoz, a túlkenés pedig a forgórész „berobbanását” idézheti elő. Ezért fontos karbantartási feladat az elhasznált kenőzsír eltávolítása a villanymotoroknál.

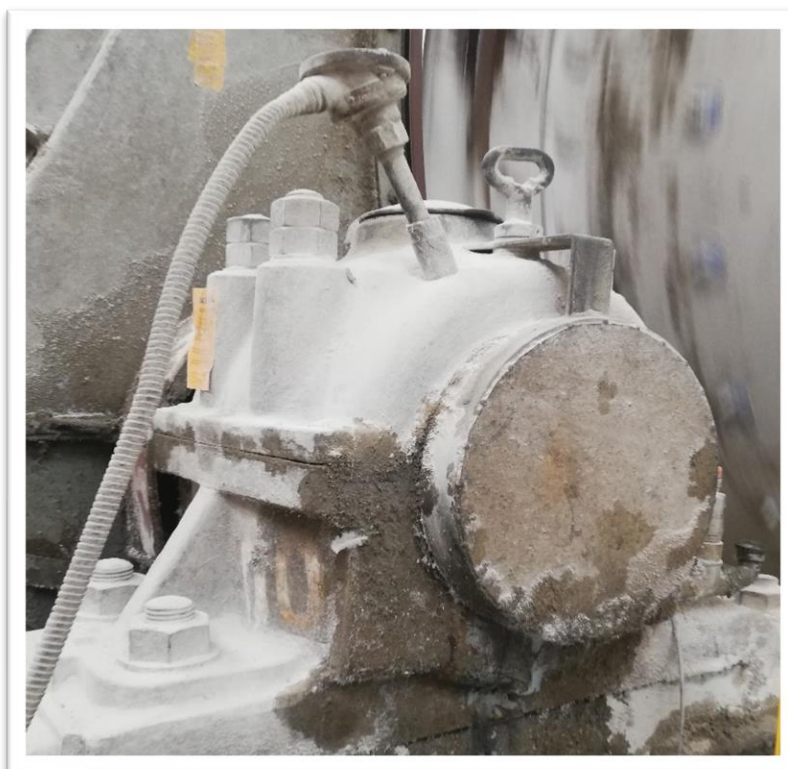
A főhajtóműből kijövő forgó mozgást egy több mint 6 méter hosszú, 3 ponton siklócsapágyakkal megtámasztott tengelyen keresztül továbbítják a fogaskoszorú felé. A hajtóművet és a tengelyt rugalmas tengelykapcsoló köti össze. A csapágyak hidrodinamikus kenési állapotú fehérfém csapágyak szabványos csapágyházba építve (11. ábra).

11. ábra. áthajtótengely siklócsapágyazás (saját fotó)

Egy fix, azaz axiálisan is támasztott csapágy és 2 úszó csapágy biztosítja a pozíciót a tengelyre felszerelt fogaskerék számára, mely a fogaskoszorú meghajtásáról gondoskodik. A csapágyak merülő olajkenéssel üzemelnek, kb. 5 liter MOL TRASOL 220 kenőanyag biztosítja a megfelelő kenést, hűtést. A csapágyházak hőmérséklet érzékelővel vannak szerelve, illetve az olajsint meglétét is szenzor figyeli, probléma esetén a teljes berendezés üzemelését tiltják ezek az eszközök (12. ábra). A csapágyházak olajsint ellenőrzését az üzemeltető személyzet végzi időszakosan.

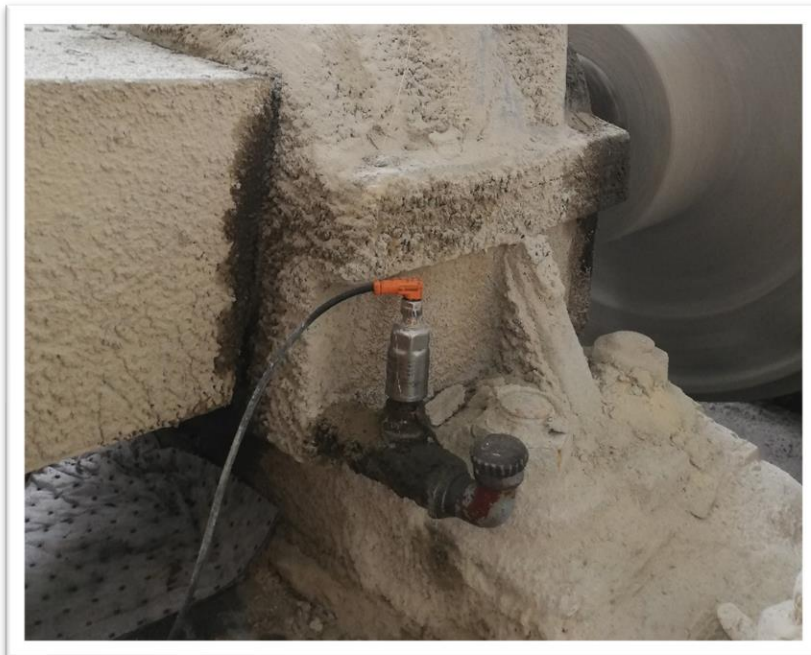
12. ábra. Olajsint szenzor ellenőrző kupakkal (saját fotó)

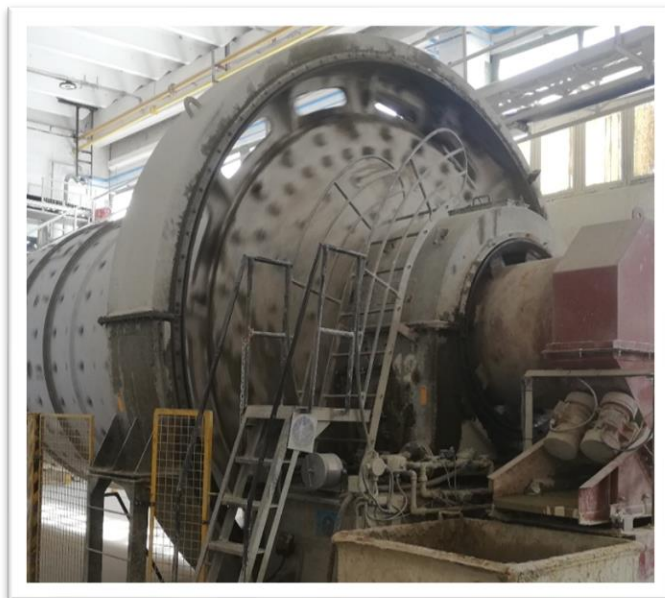
A hajtásrendszer következő eleme a fogaskoszorú, mint nyitott hajtómű. Bár porvédő lemezborítás védi a környezettől, de messze nem annyira zárt, hogy ne juthassanak be szennyeződések (13. ábra). A fogaskerékpár kenését cirkulációs olajkenés látja el, olajnyomáskapcsoló és áramlásmérő szenzorok biztosítják a villamos védelmet. Az EHD kenés megvalósulására MOL TRANSOL 320 kenőanyagot használnak. A berendezés dokumentációinak átvizsgálása során felszínre került információ szerint az olajat MoS₂ hozzáadásával kellene betölteni a kedvezőbb kenési állapot elérésére (4. sz. melléklet).

13. ábra. Fogaskoszorú burkolat (saját fotó)

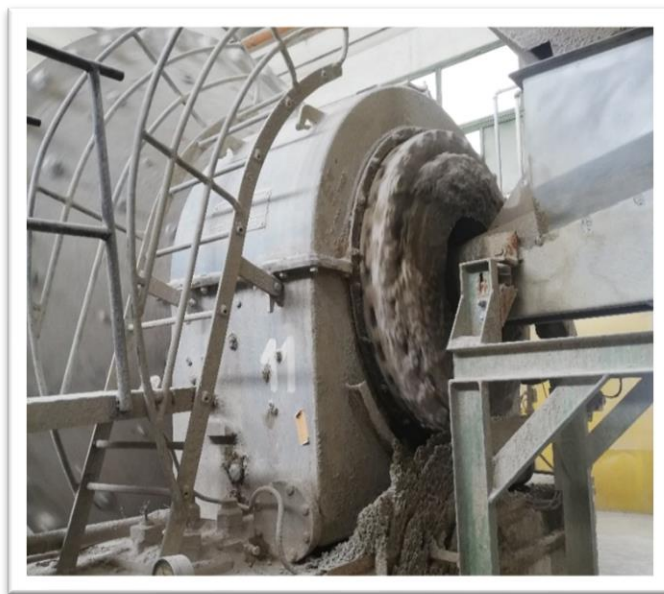
végén csőtengelyek segítségével nagyméretű hidrosztatikus fehérfém siklócsapágyakkal támasztják meg (15. ábra). Az 1300 mm-es csapágybélések közel 2 méteres csapágyházban helyezkednek el (6. sz. melléklet) . A csapágyakat külön tápegységek kenik MOL TRANSOL 220 típusú kenőanyaggal.

15. ábra. Nyakcsapágy (saját fotó)

A kenőanyag cirkulációt nyomáskapcsolóval és áramlásmérő szenzorokkal ellenőrzik, illetve hőfokvédelmi funkció is van a vezérlésben. A csapágyakat vízzel hűtik üzem közben, mely hűtővíz mennyiségét is kontrolálják. Az felhasznált hűtővizet aztán a gyártási folyamatban hasznosítják újra. A csapágyak kenőanyagát korszerű mellékáramú szűrőkkel tartják folyamatosan megfelelő minőségben, melyet 6 havonta monitoroznak is akkreditált laborban. Tribológiai rendszerszemlélet tekintetében talán itt az egyik legveszélyesebb kenési pont a környezeti hatások szempontjából, hiszen ezeken a pontokon találkozik a gyártási alapanyag, a környezeti terhelés és a kenőanyag, mint homokiszap, por és kenőolaj formájában.

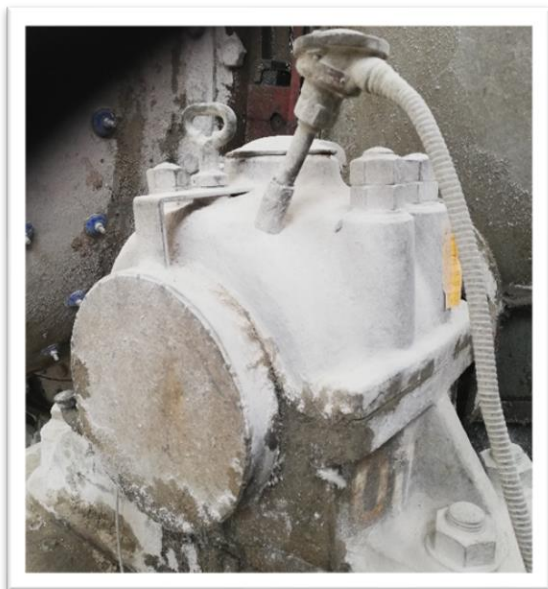
fals értéket szolgáltatva. Ennek a hibának a kiszűrése nagy üzemeltetési tapasztalattal rendelkező személy figyelmét igényli, vagy időszakosan tesztelni kell, hogy a mért és valós érték megközelítőleg megegyezik (16. ábra).

16. ábra. PT100 hőfokszenzor (saját fotó)

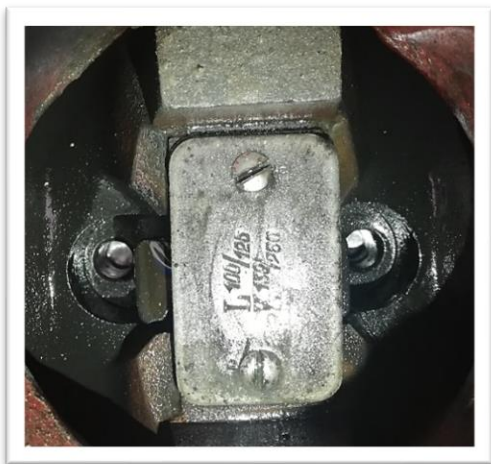
A csapágyház belő kialakításról, a csapágyperselyek, félperselyek rögzítéséről semmilyen dokumentációt nem találtunk, a karbantartás részéről sem ismertek egyéb részletek. A csapágyház tetején található fedél felnyitásával a következő kép tárul a szemlélő elé (19. ábra). Látszik a csapágybélés rögzítő szerkezet egy része és az egészen a tengelyig levezető olajelvezető furatok. Ezekben üzem közben jól láthatóan megjelenik a hidrodinamikus kenésállapot során a kialakuló belső olajnyomás következtében távozó kenőanyag fölösleg (20. ábra). Egyfajta kenési állapot meglétét ellenőrző pontként is funkcionál.

19. ábra. Csapágybélés rögzítő szerkezet (saját fotó)

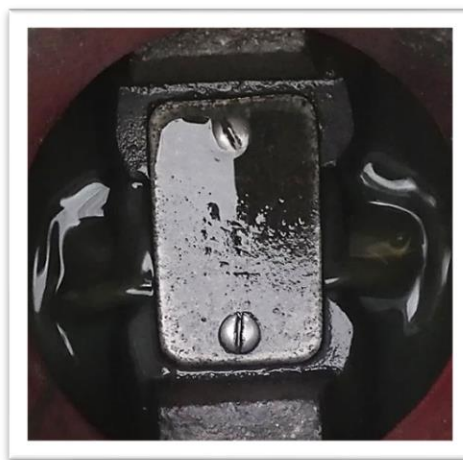
20. ábra. Olajnyomás kialakulása (saját fotó)

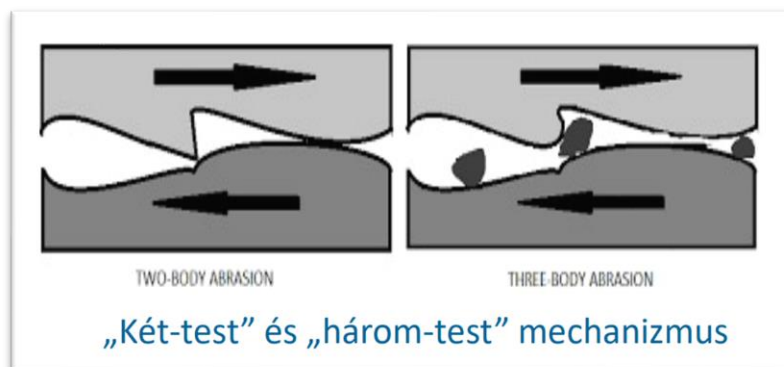
- A hidrodinamikai kenési állapot az üzemi fordulatszámnál érvényesül megfelelő résméret és az üzemi hőfokon is megfelelő viszkozitás esetén. Ekkor már vastagfilm kenésről beszélünk ($h > 25 \mu\text{m}$). Ebben az állapotban a kenőanyagban hordozott szilárdanyag tartalom fogja meghatározni az abrázíós-eróziós kopási folyamatokat. A kopás intenzitása nagyban függ a részecskék nagyságától, geometriájától, keménységétől, az ütközés szögétől és energiájától. A vizsgált csapágy esetén, ha a gyártási alapanyag (90-100 mikronos homokszemcse) jelen van a tribológiai rendszerben, az azt jelenti, hogy megvalósulhat a „három-test” abrázíós kopási mechanizmus is (22. ábra). Ilyenkor a kemény szemcse beágyazódik a puha csapágyfémbe és leforgácsol a tengely anyagából egy darabot.

22. ábra. „két test” és „három test” abrazív kopási mechanizmus (Kalácska Gábor
Kopásmechanizmusok előadás, Gödöllő 2023)

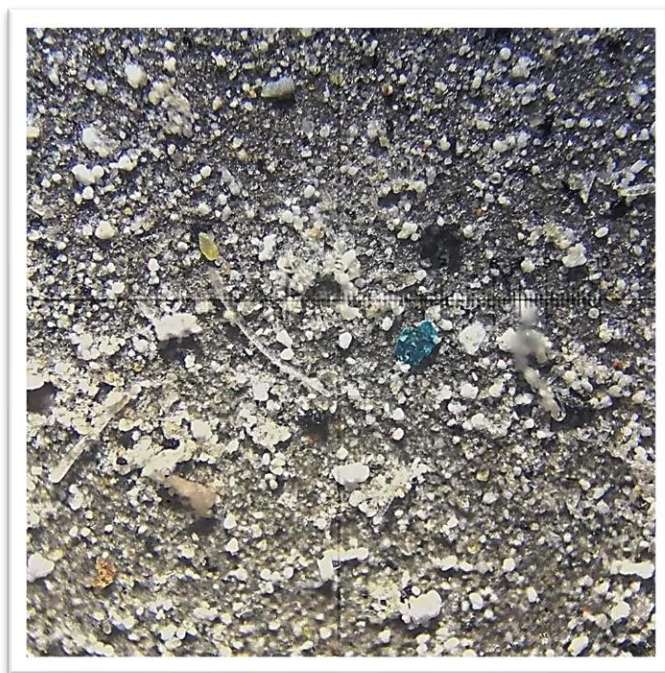
Azonos időpontban vett minta saját, nem akkreditált laborban elvégzett mintavizsgálat további hasznos információkat szolgáltat a mechanikai szilárdanyag tartalom tulajdonságainak megismerésére. Bár a ferrográfia jól meghatározza a kopadékok, szennyezők arányát és mennyiségét, de azok alakjáról, méretéről jó képet csak a mikroszkópos vizsgálatok adnak. A 24. ábrán bemutatott mikroszkópos felvétel jól alátámasztja a korábbi feltételezést, mely szerint abrázíós kopásmechanizmusok játszódnak le a csapágy érintkező felületein. A felvétel egy 0,8 mikronos szűrőpapíron felfogott szennyezők mennyiségét mutatja be 1mm x 1 mm területre szűkítve.

24. ábra. Csapágyolaj szennyezőanyagtartalom mikroszkópos felvétele (saját fotó)

Azt láthatjuk, hogy a szűrőpapír felületén sötétszürke elszíneződés adja az üledéktartalmat, mely jelentős részét a tovább aprózódott fémkopadékok alkotják. A felületen többszáz mikronos nagyságban megjelennek a külső szennyezők is, mint a környezetben megtalálható kvarchomok. Ezek mérete és alakja alkalmas a felületek csiszolására, koptatására. A puha csapágyfémbe benyomódó homokszemek képesek a kemény tengelyanyagból is forgácsokat leválasztani, ezáltal a felületen mikrorepedések is kialakulhatnak (25. ábra).
