**Magyar Agrár- és Élettudományi Egyetem**  
**Szent István Campus**  
**Kenéstechnikai és tribo-diagnosztikai szakember Szak**

**ONLINE TRIBO-DIAGNOSZTIKAI RENDSZEREK  
FEJLESZTÉSE ALUMÍNIUM HENGERMŰBEN**

**DIPLOMADOLGOZAT**

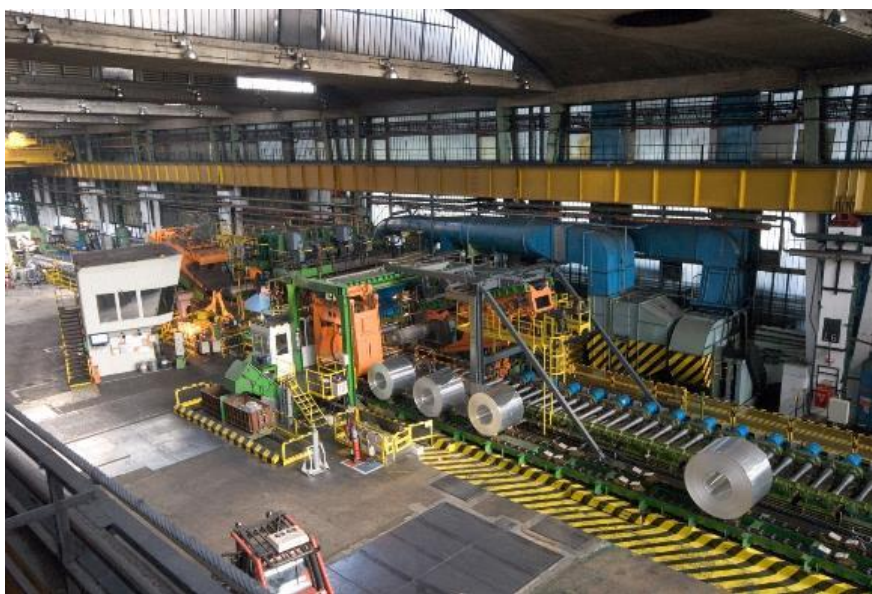
5. ábra: Meleghenger állvány madártávlatból.

A tuskó itt kerül bevezetésre a hengerpár közé, melynek réstávolsága kisebb, mint a tuskó vastagsága, ezen áthaladva intenzív meleg-, képlékenyalakítást szenved az anyag, vastagsága csökken, hossza pedig növekszik. Amikor az egész tuskószelvény áthalad a hengerpár túloldalára a mozgó hidraulikák szűkítenek a henger-résen és a görgősor visszafelé mozgatja a tuskót, minden ilyen lépést szúrásnak hívnak, ezeket a lépéseket pedig addig folytatják, amíg el nem éri az anyag a kívánt vastagságot, ehhez 15-25 szúrás és 15-20 perc szükséges. Az utolsó szúrásoknál az anyag hossza már meghaladhatja a görgősor hosszát, ilyenkor és a hengerlés végén a tuskóból keletkezett szalagot feltekercselik, innentől tekercsként kezelik.

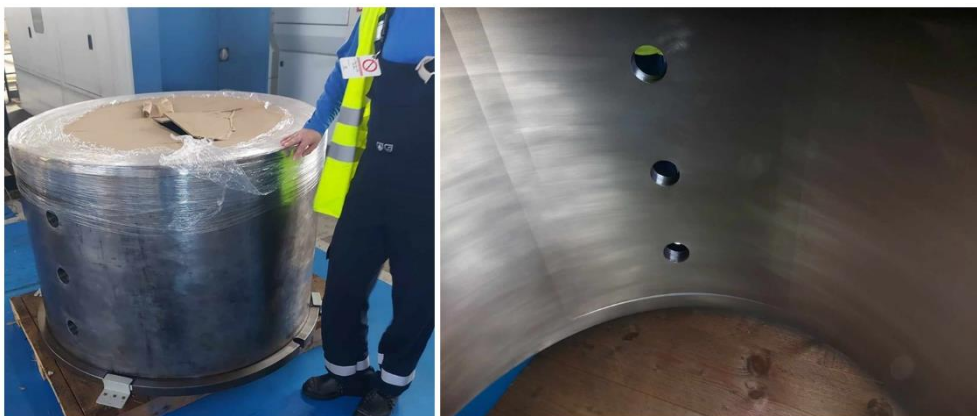
*21.ábra: Meleghengerlési tám-henger csapágypersely felújítás után [saját fénykép]*

A víztelenítés fő oka az olaj és a csapágy élettartamának növelése volt, hiszen a víz okozta kenési elégtelenségek és korrózió is felléphet. Sajnos bizonyos csapágyakat el is kellett küldeni felújításra, mert nagyobb darabok váltak ki a terhelési zónákból, a 21. ábrán látható a felújított csapágypersely.

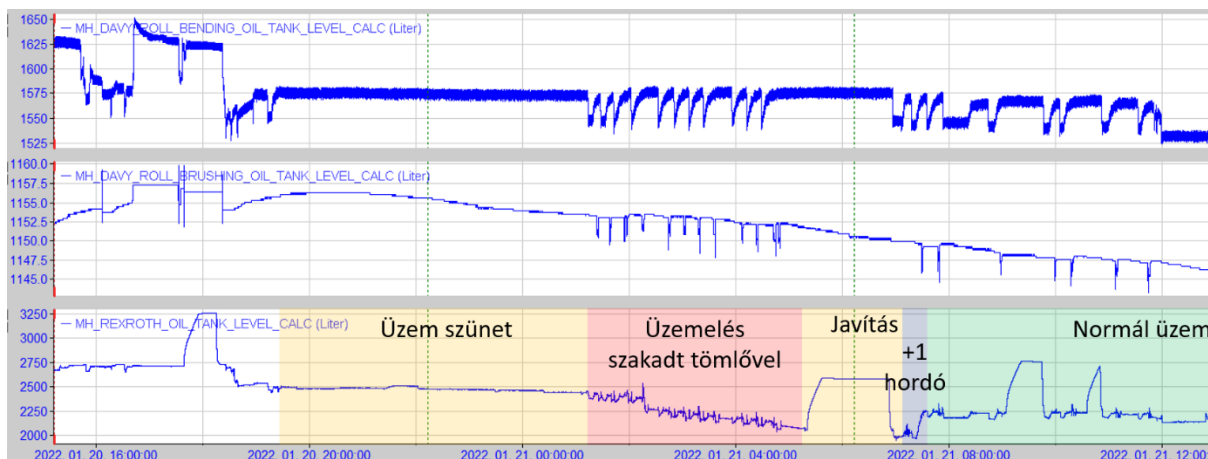
25.ábra: Tömlőszakadás okozta olaj folyás diagnosztikai jelei. [saját ábra]

Az állvány mérete miatt nem látható át minden része, illetve a lemezelés és a többi gépelem takarja egymást. Ezért nem volt szemmel látható, hogy a Rexroth központi hidraulika rendszerének egyik tömlője megsérült. Ahogy a 25. ábrán is látható a diagnosztika és a szintcsökkenés változásával a Kollégák időben észrevették a folyást.

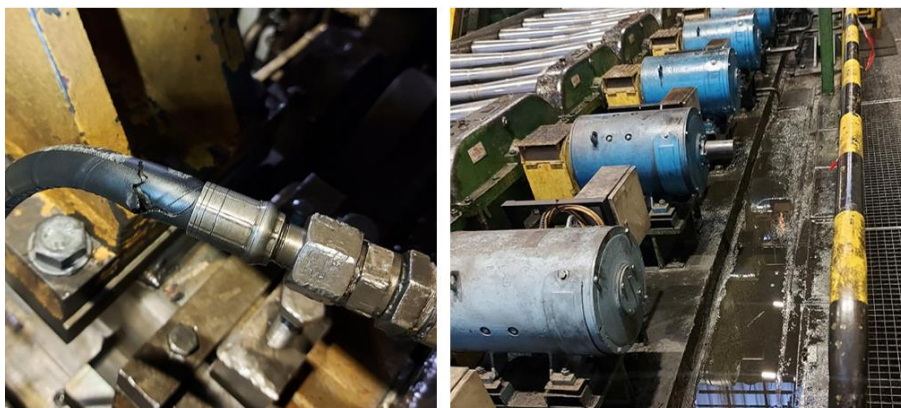
26.ábra: Tömlőszakadás és az abból fakadó olajszenyezés. [saját fénykép]

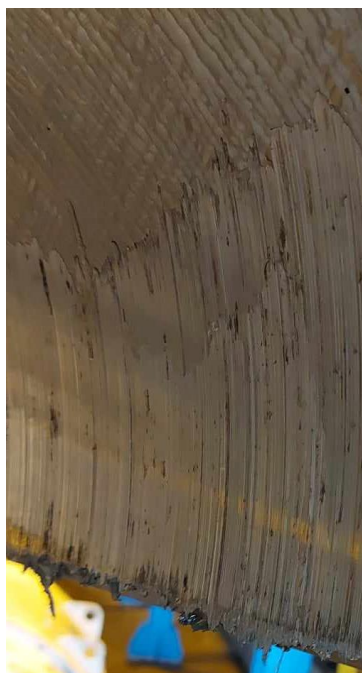
*31.ábra: HH2 főmotor csapágypersely sérülés. [saját fénykép]*

A 31. ábrán látható a csapágypersely felső része, ahol az olajpótlás megszűnése azt okozta, hogy induláskor nem volt megfelelő mennyiségű olaj a tengely és a persely között, és a tengely nem tudott felfutni és kiemelkedni, helyette a persely alját illetve forgásirány szerinti oldalát lekoptatta.

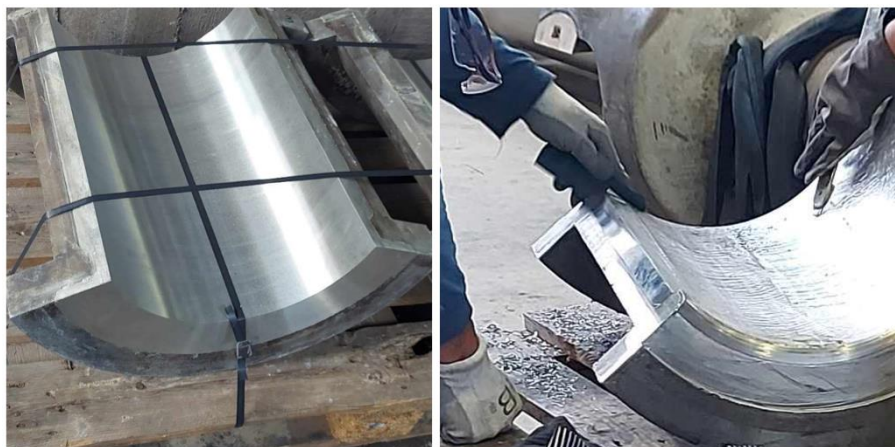
32.ábra: új (bal) és felújított (jobb) fehérfém csapágypersely. [saját fénykép]

A már említett diagnosztikai egységek mellett szó volt a nyomás és áramlás érzékelőkről, melyek kiegészítő elemei a rendszernek, ebben az esetben az áramlás érzékelők tudták volna jelezni, hogy nincs megfelelő olaj ellátás. A csapágyazásnak ezek után egy felújításon kellett át esnie mielőtt újra munkába állhatott volna, szerencsére rendelkezésre állt tartalék alkatrész.

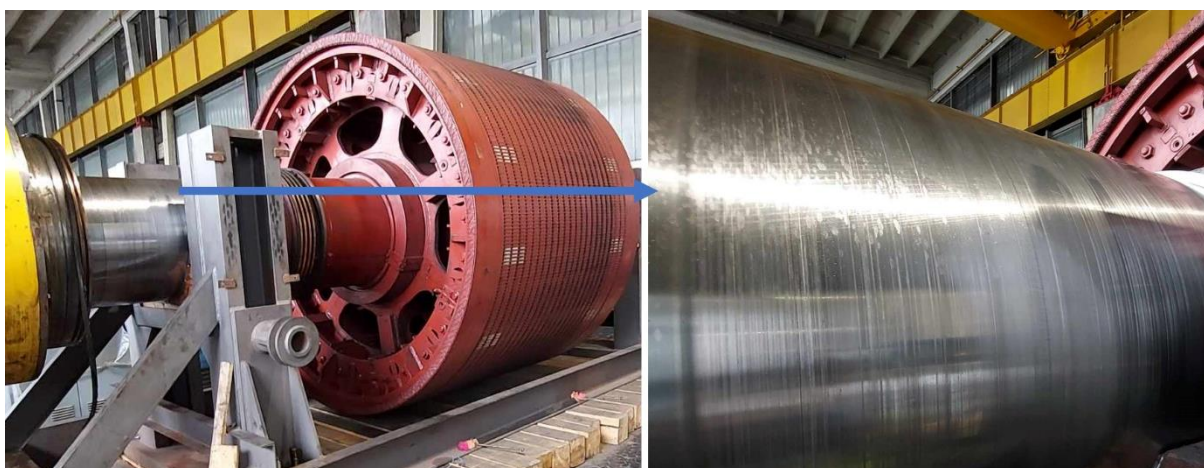
33.ábra: Meleghenger állvány főmotor forgórészének kopása. [saját fénykép]

2017-ben a meleghenger állvány egy teljesítmény javító tervnek köszönhetően új főmotort kapott, melyet felújítás céljából 2023 nyári leállításán kicseréltek és egy felújított forgórészt kapott. Az öt év alatt csak offline diagnosztikai elemeket használtunk az olaj vizsgálatához, illetve a csapágyazás két évente esett át revízión, ahogy a 33. ábrán is látható a forgórész tengelye megsérült és mély kézzel is érezhető karcolások keletkeztek a felületén.

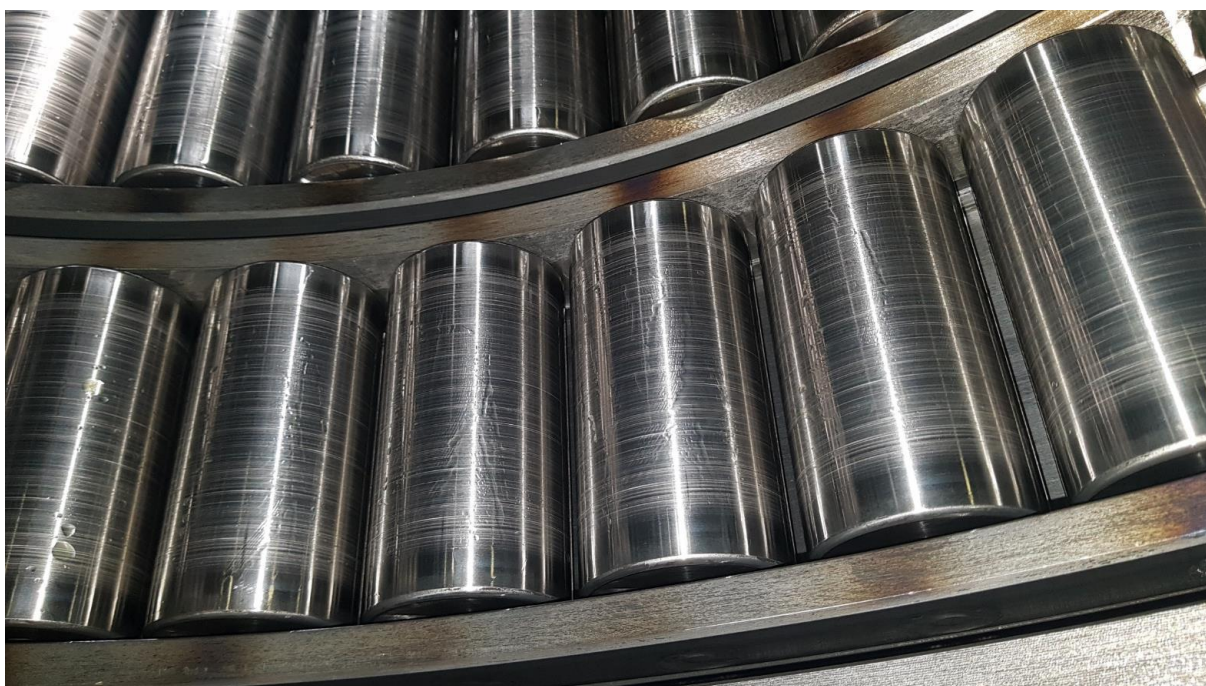
34.ábra: Csapágy sérült gördülő elemei. [saját fénykép]

A hibát úgy vettük észre, hogy a tám-henger csapágyakat időközönként szétszerelik és revíziózzák, a gördülő elemek felülete sérült, karcos volt, hasonlóan az 34. ábrán láthatóval.

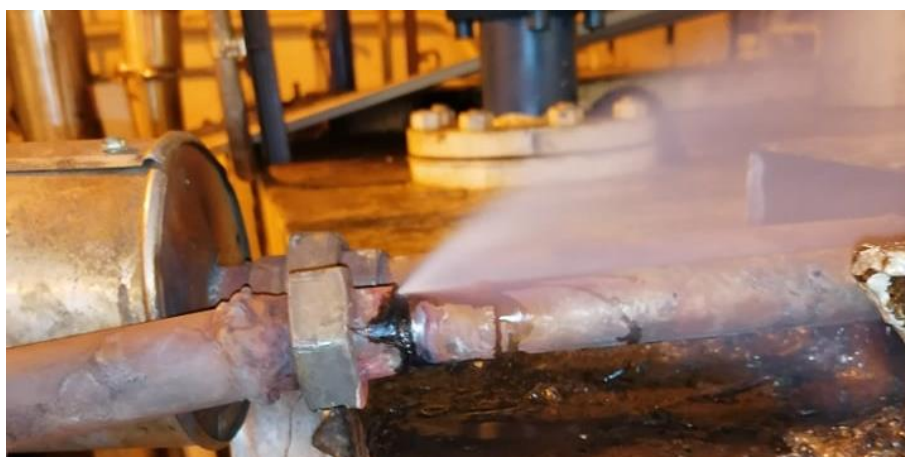
35.ábra: ZS7 fűtés-cső törés. [saját fénykép]

Már említésre került, hogy a HH1 és a HH2 közös kenőrendszerekkel rendelkeznek. A pörgő csapágycsapatokat, a csévéleket és a tengelykapcsolókat a ZS7 rendszer keneti, melyben 5 000 liter ásványolaj alapú ISO VG 460-as olajtöltet van. Felhasználás során temperálva van a tartály, ennek megoldására egy szelep által vezérelt gőz csőígyó van beépítve. Az olaj túlmelegedése és tartályszt szint növekedés miatt, illetve a látható gőz nyomok miatt levettük a szigetelést és felnyitottuk a tartályt, a 35. ábrán is látható módon szivárgott a gőz a csővezésből.
