Magyar Agrár- és Élettudományi Egyetem

Településépítészeti és Települési Zöldinfrastruktúra Tanszék

# **Pilisszántó kék- és zöldinfrastruktúrájának vizsgálata és fejlesztési lehetőségei**

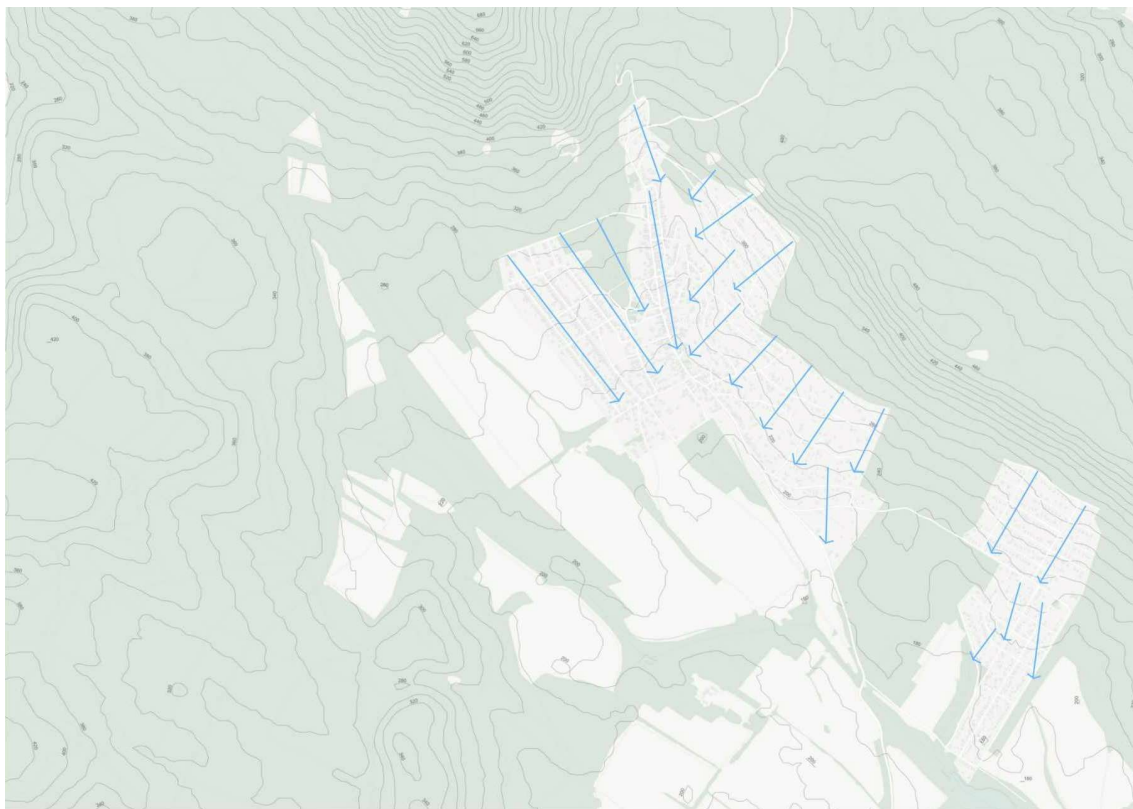
18. Ábra: Csapadékvizek mozgása Pilisszántón. forrás: saját készítés, alaptérkép: carto

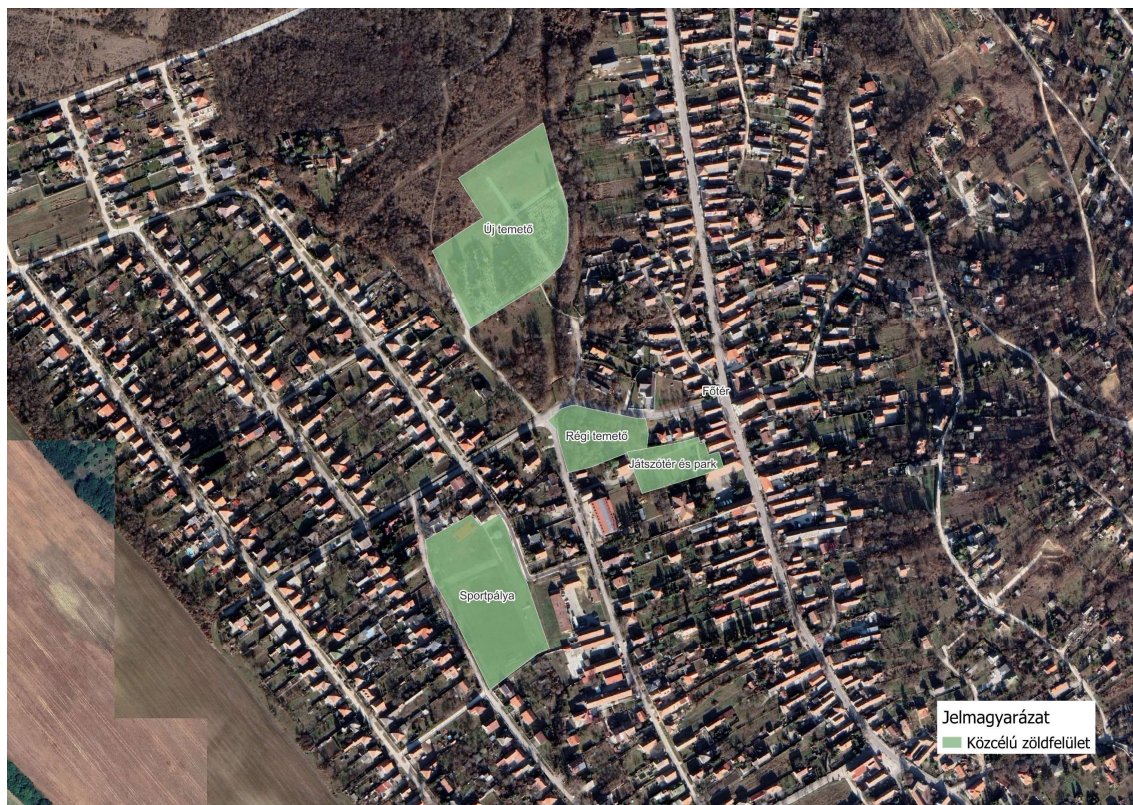
Mint az NDVI térképen is jól kitűnik, a településközpontban több helyen kiugróan magas érték látható, mely a magas vegetációs borítottságnak köszönhető. Ezt természetesen a helyszínek vizsgálata során a helyszín azonosítása alátámasztja, ezeken a helyeken általában valamilyen közcélú zöldfelületről, parkról van szó.

22. Ábra: Pilisszántó közcélú zöldfelületei. forrás: saját ábra, alaptérkép: Google Satellite

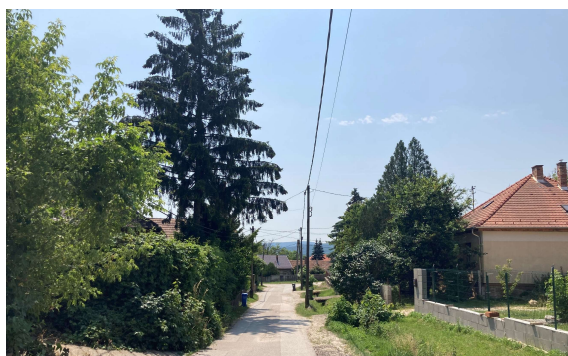
13. Fotó (saját): Ófalu jellemző utcaképe

Az Ófalut vizsgálva általánosan elmondható az utcákról, hogy szilárd (aszfalt) burkolattal rendelkeznek, egy, vagy két autó közlekedésére alkalmas úttesttel, jellemzően kétirányúak. Zöltsáv sajnos nem kifejezetten jelentős, gyepes sávok és szikkasztó árok előfordul, de cserjék vagy más kiültetés nem jellemző, ahogy fák sem, fasorokról (azonos korú, fajú egyedekből álló fásított utcaszegély) sem beszélhetünk. A telkek többnyire rendelkeznek előkerttel, ahol előfordulnak fák, de egységesnek ez sem mondható. A gyalogos és kerékpáros forgalom számára kiépített járda és kerékpárút(/sáv) sem általános.

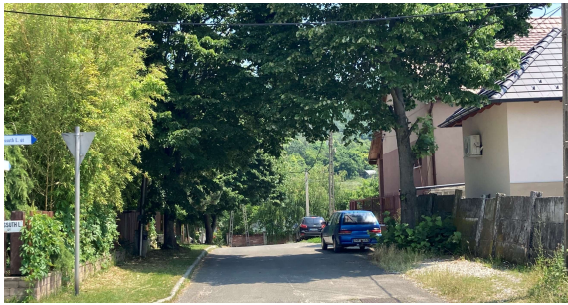
14. Fotó (saját): Buszforduló környékének jellemző utcaképe

A Buszforduló környéke településrész vizsgálata során arra a megállapításra jutottam, hogy hasonlóan az Ófaluhoz, itt is az aszfalt burkolat jellemző, az úttest kétirányú forgalom számára lett kialakítva egy, vagy két jármű szélességének megfelelően. Gyalogos járda vagy kerékpársáv nincs, zöldsávok is csak gyepes utcaszegélyekként jelennek meg cserjék nélkül, azonban fák nem mindenhol, de helyet kaptak bennük. Vízigyűjtő és elvezető rendszerek az utcákon nincsenek. A telkek kerítései többnyire kinyúlnak az utca széléig, azon belül előkert itt is jellemző.

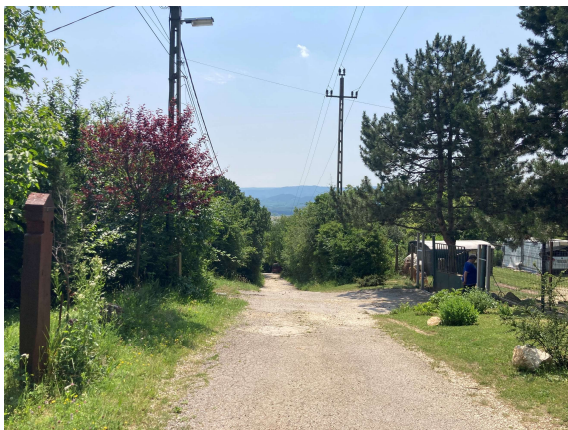
15. Fotó (saját): Kastély alatti jellemző utcakép

Ezen a településrészen alacsony a beépítettség, nincsenek nagy házak, ellenben a kertek idősebbek és kevés a burkolat. Az utcákon szilárd burkolat jellemző, kétirányúak, egy forgalmi sáv szélességűek, a gyalogosok és kerékpárosok is ezen közlekedek. Komoly zöldsávok cserjékkel vagy fákkal nincsenek, csak a kerítés és az aszfalt közötti füves csík. A csapadékvíz az utcákon folyik le, de mivel azok olyan keskenyek, nem is lenne nekik hely.

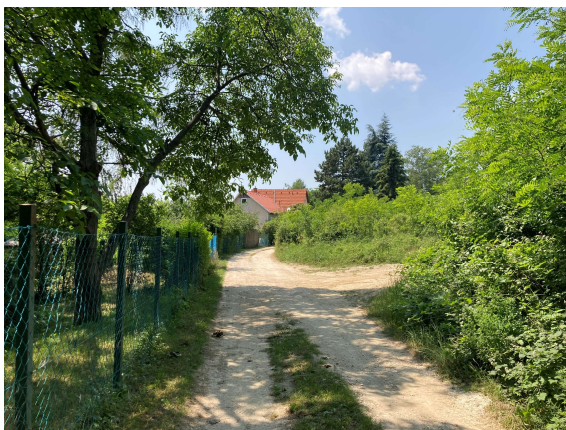
16. Fotó (saját): Akácos jellemző utcaképe

Az Akácos egyetlen utcából álló településrész, ahova egy erdős szakaszon keresztül vezet be egy zúzottkővel borított út. Az út végén néhány ház áll, sűrű növényzettel körbevéve. Az utca zsákutca, tehát kétirányú, szélessége egy autónyi, járda és kerékpársáv természetesen nincs. Az utcának nincsen külön kialakított zöldsávja, de mindkét oldalon egyből vegetáció határolja. Vízelvezetés sincs külön kiépítve, de itt nem is jelent akkora problémát, hiszen itt a környező vegetáció biztosítja az erózió elleni védelmet.

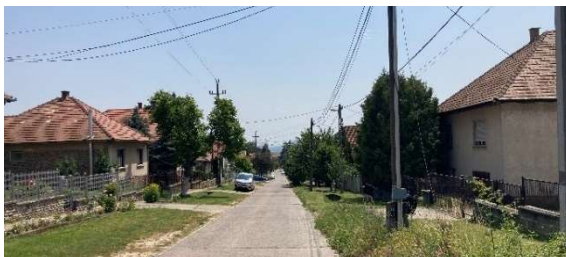
17. Fotó (saját): Újtelepre jellemző utcakép

szélessége lehetővé teszi akár komplett, egybefüggő fasorok kialakítását is. Pozitív, hogy itt a szikkasztóárkoknak és az útburkolatok kialakításának köszönhetően a csapadék okozta problémák nem olyan mértékűek.

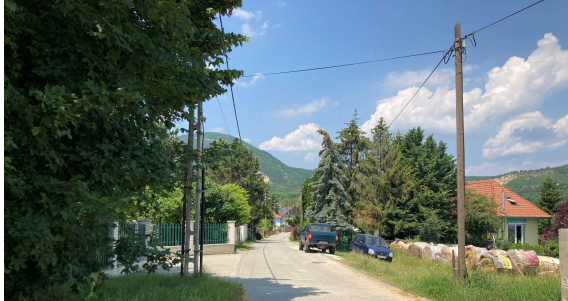
18. Fotó (saját): Déli területek jellemző utcaképe

A Pilisszántó déli végén található településrész igen fiatalnak mondható. Elég új házak állnak itt, melyek viszonylag nagyok, a telkek pedig relatív kicsik, ez magyarázza az átlagnál alacsonyabb NDVI értéket (0,41). A telkeken belül szerencsére elég jó a zöld aránya, az utcákon viszont itt sem fordítottak erre különösebb figyelmet. Gyakori a térkő burkolat, ami pozitív, hiszen vízáteresztő és nem zúdul le rajta oly mértékben a csapadék nagyobb eső esetén sem, ami előny, hisz szikkasztó árok itt vagy egyéb vízelvezető infrastruktúra nincs. Kétirányú forgalom van érvényben, járda és kerékpársáv nem jellemző. Zöldsávnak itt sem jutott hely az utcákon, minimális gyepes szegélyek vannak csak, utcafásítás egyáltalán nincs.

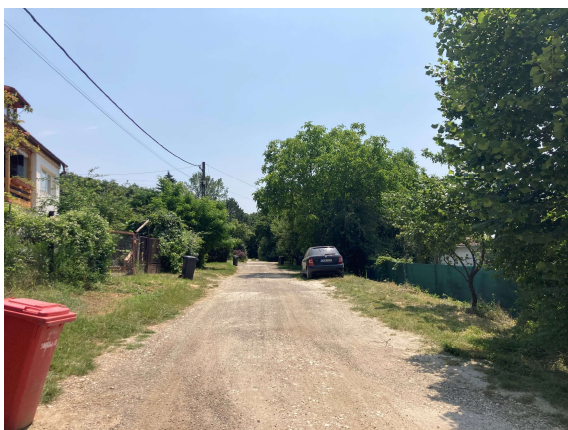
19. Fotó (saját): Vikkendek jellemző utcaképe

Ez a régen hétvégi házas, korábban gyümölcs, szőlőtermesztésre és állattartásra használt településrész mára átalakult és a lakófunkció váltotta fel a korábbiakat. Ehhez azonban nem alkalmazkodott a domboldalban elhelyezkedő településrész közterületeinek rendszere. A zöldfelületek csökkentek a kertekben, mert a házak nagyobbak lettek, kocsibeállók, teraszok, melléképületek épültek, ami mind a zöld elől vette el a helyet. Szerencsére a vegetáció aránya még mindig magas, de mégsem elég. Ez onnan következtethető leginkább, hogy heves eső esetén a zúzottkő borítású, vízelvezetés nélküli utcákon az eróziós károk egyértelműek. Nincsenek az utcák fásítva, nincsen megoldva a csapadékkezelés, nincsenek járdák sem. Elmondható, hogy itt a kékinfrastruktúrával kapcsolatban vannak hiányosságok, ami vélhetően a zöldinfrastruktúra hiányosságainak következménye.

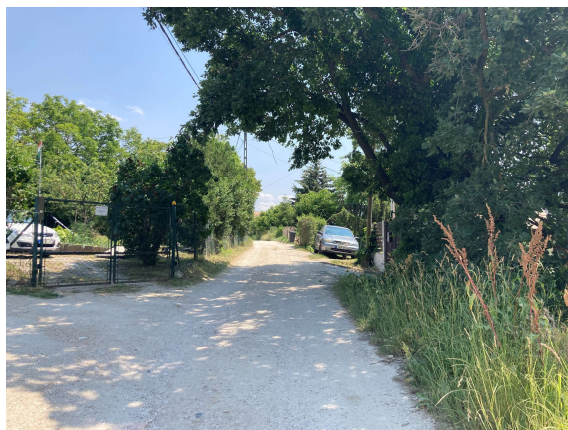
20. Fotó (saját): Régi gyümölcsösök jellemző utcaképe

Nevét is korábbi funkciója után kapta Pilisszántó ezen része, ahol korábban haszonnövények termesztése volt elsődleges. Mára – hasonlóan a Vikkendekhez – állandó lakosok lakóházai épültek, ezáltal csökkent a vegetáció aránya. Az utcák jellemzően zúzottkővel borítottak, és egy autó szélességűek, zöldsáv vagy vízelvezető rendszer szóba sem kerül, némi gyepes szegélyek fordulnak csupán elő. Ha egyszerre esik több eső akkor az erózió gondot okoz a közterületeken, de a kertekben is. A csapadék okozta problémáknak a domborzati viszonyok mellett a kék- és zöldinfrastrukturális hiányosságok a fő kiváltói.

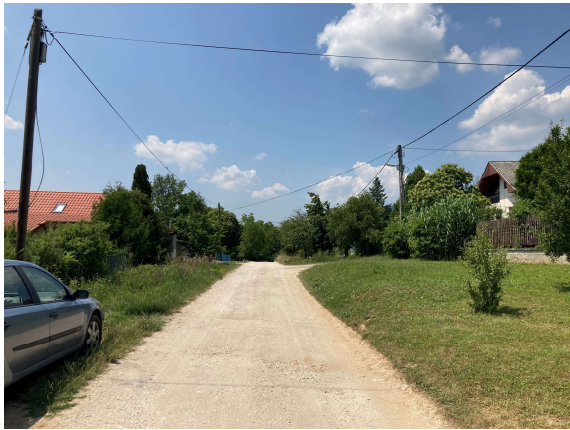
21. Fotó (saját): Placskó üdülőtelep  
jellemző utcaképe

Az üdülőtelep, mely szorosan nem kapcsolódik a falu szövetéhez, hanem a Határréti-tó felől elérhető egy külön úton, és egészen a Hosszú-hegyre felkúszik a meredek hegyoldalon. Korábban (az 1970-es évektől kezdve alakult ki) nyaralóházakat építettek és hétvégi pihenésre használták a telkeket. Az elmúlt évtizedekben azonban lakófunkciót ellátó családi házak váltották fel a nyaralókat. A korábbiakhoz képest így – hasonlóan a Vikkendekhez és a Régi gyümöcsösökhöz – csökkent a vegetáció, nőtték a beépített és burkolt felületek, és ez a domborzati viszonyokkal együttesen a heves esők esetén történő erózió kiváltója.

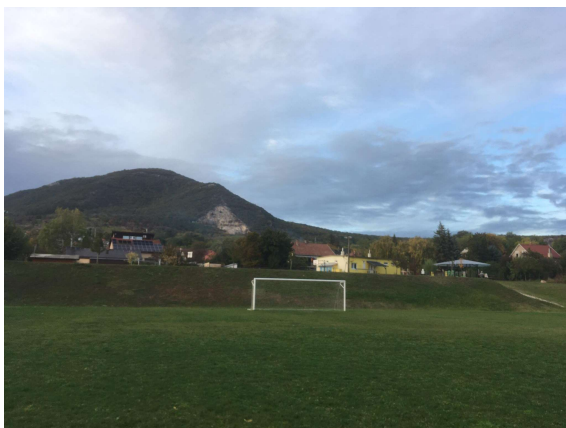
23. Fotó: Pilisszántói sportpálya jelenleg.  
forrás: saját fotó

A településen működő sportpálya egy füves labdarúgópályából, egy többfunkciós, műanyagborítású sportpályából, egy kültéri erősítő létesítményből és a Pilisszántó SE öltözőjéből áll. A kiterjedt sportolási funkciójú terület az Újtelepen található, annak a központhoz közeli részén, a lakóövezetbe ágyazva. A pálya környéke kihasználatlan sajnós, csupán füvesített, elrendezett terep áll rendelkezésre. Környezete kiválóan lehetne rekreációs célú zöldfelület, ahova a lakók feltöltődni járhatnak, a sportoló gyerekek szülei rendezett környezetben várakozhatnak. Javasolt tehát a sportpálya környezetének parkosítása, akár további funkciók elhelyezésével. Legfontosabb ezek eléréséhez a fásítás, hiszen az árnyék a legfontosabb egy rekreációs felület esetén, emellett ágyások telepítése, padok kihelyezése teheti vonzóbbá az időtöltést. Ugyan nem messze, a parkban található játszótér, azonban itt is lenne létjogosultsága e funkciónak a kisebb korosztály számára. A füves labdarúgópálya északi oldalán rézsű van, amit lelátó/nézőtérre javasolt alakítani teraszos kialakítással, ülőbútorokkal, faültetéssel megoldva annak árnyékolását.

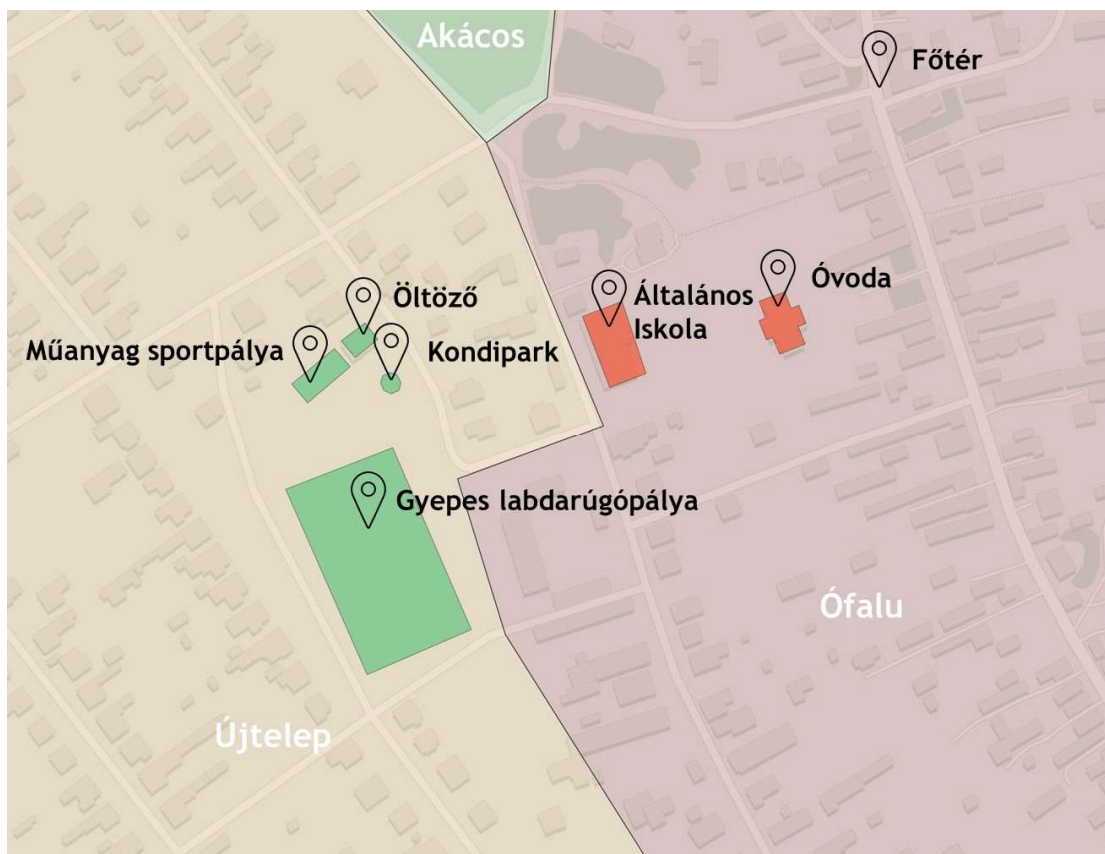
26. Ábra: Sportpálya a faluban. forrás: saját ábra, alaptérkép: carto

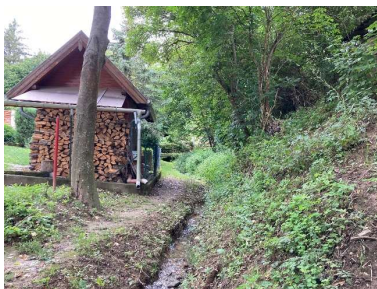
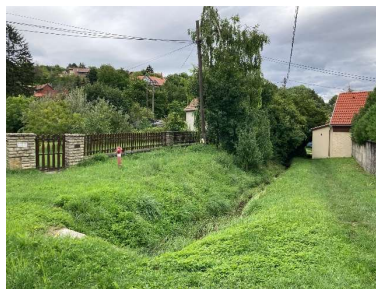
25. Fotó: Fejlesztésre javasolt patakszakasz. forrás: saját fotó

26. Fotó: Fejlesztésre javasolt patakszakasz. forrás: saját fotó

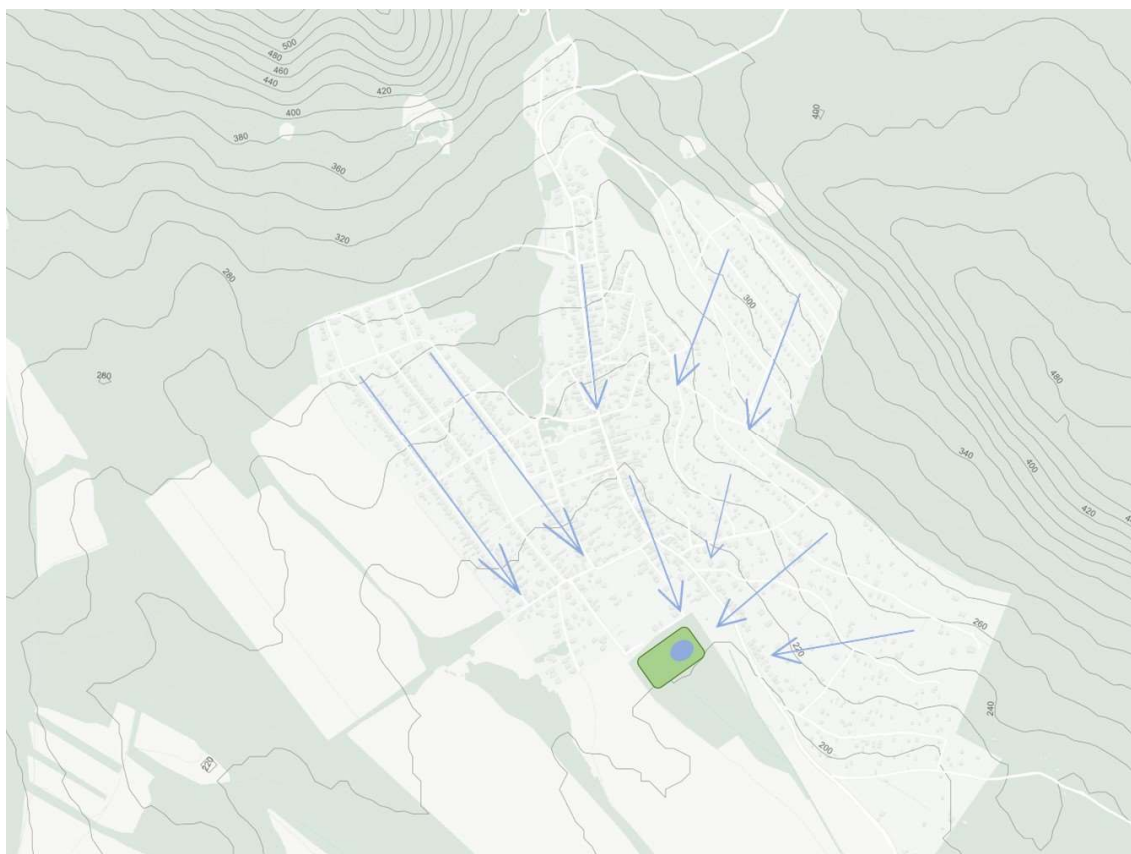
A település déli végén, közvetlenül a Déli területek szomszédságában, a Vörösmarty utcától nyugatra az önkormányzat tulajdonában áll néhány, pontosan tizenegy telek, ahol a Pilisszántó polgármesterének javaslatára esővízgyűjtésre alkalmas kék-zöld infrastruktúra elem kialakítására lenne lehetőség. Mivel a helyszín a falu egyik legalacsonyabb pontján található (lásd 7. ábra), ezért kiválóan alkalmas az összegyűjtött csapadékvíz idevezetésére, majd a helyszínen való megtartására. A megtartás módjára a legkézenfekvőbb egy esőkert kialakítása, ami heves esőzések esetén megtelik, szárazság idején pedig az itt összegyűlt esővíz biztosítja a növények vízutánpótlását. Amikor az esőkert vízszintje magas, a felesleges vizet a közcélú zöldfelületek, utcai fasorok öntözésére lehet felhasználni, így az nem vész kárba, hanem helyben hasznosul. Az ábrán jelölt telkek jelenleg az önkormányzat tulajdonát képezik, azonban az önkormányzat a jövőben további telkek megvásárlását tervezi a lehetőségek bővítésének céljából (forrás: önkormányzati adatszolgáltatás).

28. Ábra: Csapadékvízgyűjtés és zöldfelület a település déli végén. forrás: saját készítés

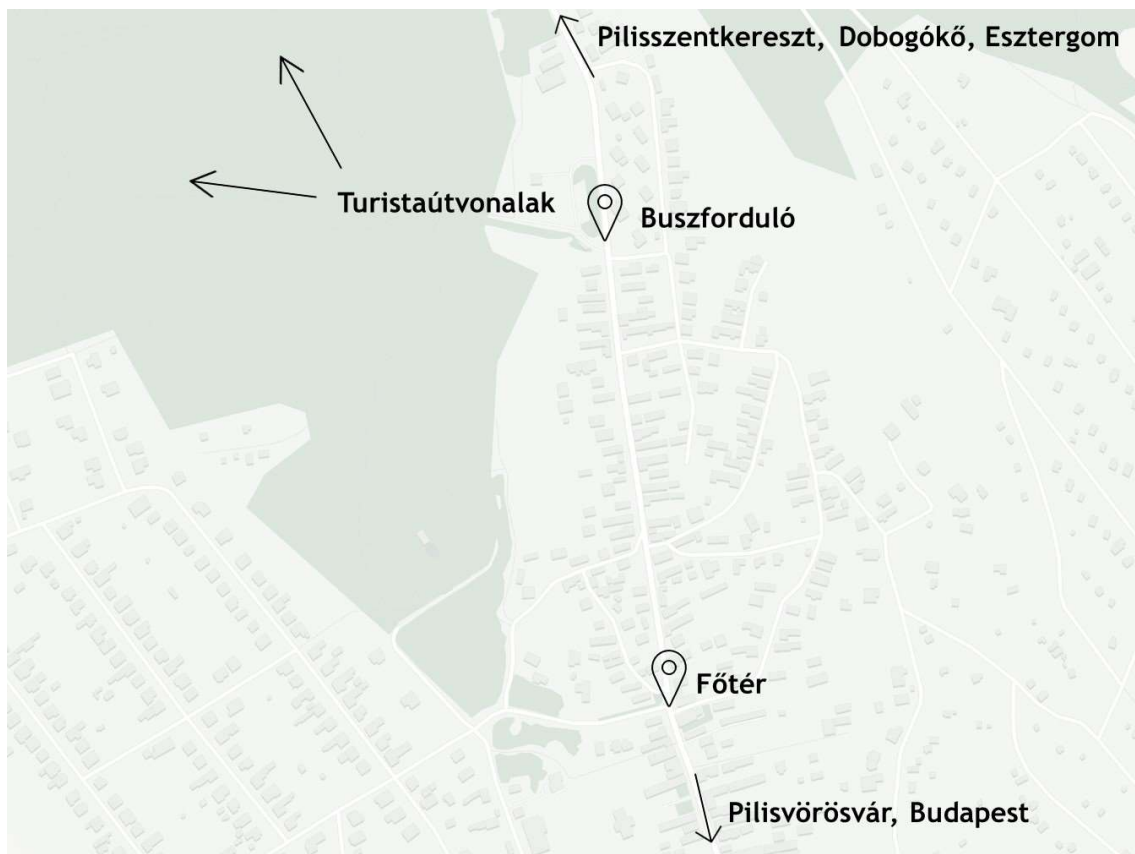
A kerékpárosok kedvelt célállomása Pilisszántó, sokan a környező erőkbe érkeznek mountainbike túrákra, de az országútisok körében is népszerű. Jó lenne, ha a sportolni vágyók meg tudnának pihenni a faluban, feltölteni a kulacsaikat, leülni pihenni, piknikezni, vagy épp megszerelni az esetleges meghibásodásokat a kerékpárjaikon. Erre alkalmas helyszín a buszvégállomás lehet, ahol van is közkút és a megállóépület hátuljában mellékhelység is, valamint egy asztal két paddal, azonban ez kevésnek bizonyul, főleg, ha hétvégén osztozni kell a többi turistával is. Éppen ezért ennek a helyszínnek a fejlesztése, kerékpárosbaráttá alakítása jelenthet vonzerőt. További padok, asztalok kihelyezése és egy közösségi szerelőállvány létesítése javasolt a szükséges szerszámokkal, pumpával, stabil rögzítési ponttal a kerékpárok számára.

29. Ábra: Pihenő a buszforduló mellett. forrás: saját ábra, alaptérkép: carto
