Magyar Agrár- és Élettudományi Egyetem
Tájépítészeti, Településtervezési és Díszkertészeti Intézet
Kertművészeti és Kertépítészeti Tanszék

Szakrális tér: A székesfehérvári romkert öröksége tájépítész szemmel

Borbás András
Kertépítő specializáció

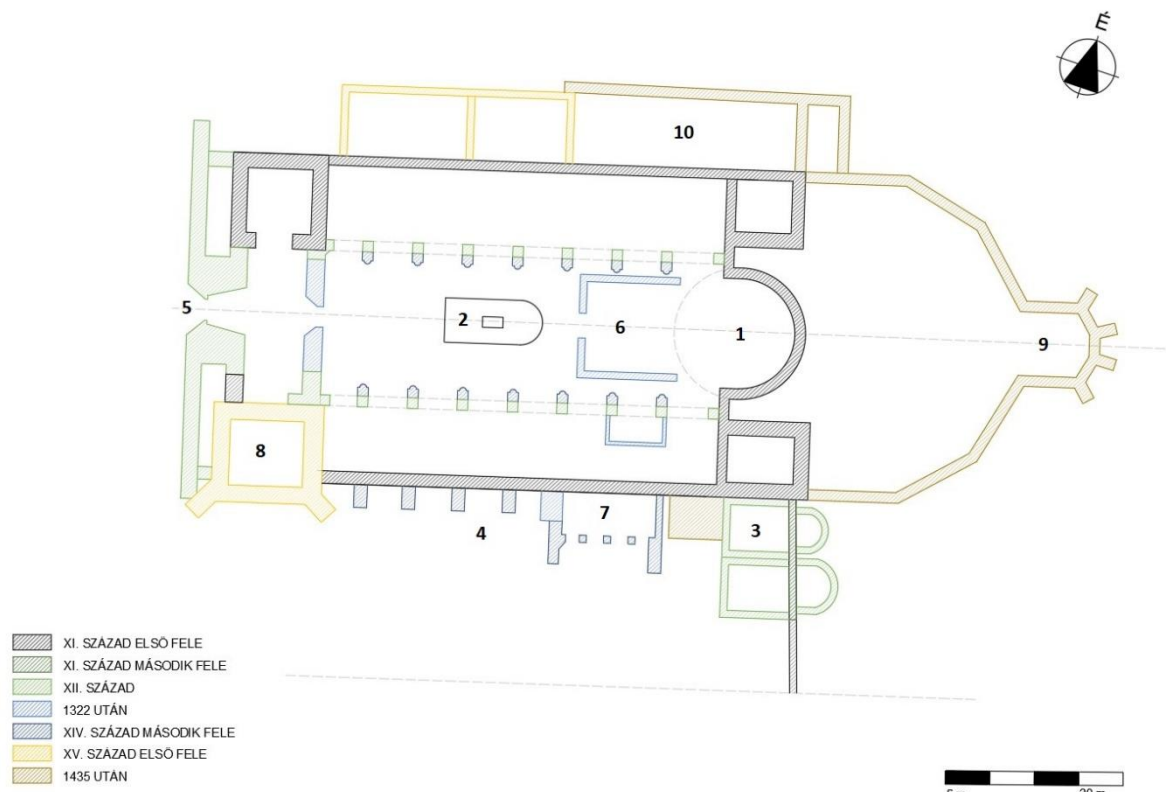
6. ábra: A koronázó bazilika építési korszakai
 Forrás: Saját készítésű ábra Szabó Zoltán rajza alapján (INT-03)

Az utolsó építkezési időszak a Bazilikában Mátyás Király ideje alatt történt. Az épületet keleti irányba jócskán bővítették, új apszisa körülbelül 30 méterrel keletebbre került a románkoritól. A templom ezen részén Mátyás és édesapja Hunyadi János gótikus stílusú sírkápolnája került kialakításra, melynek romjai még ma is láthatóak. (6. ábra, 9-es szám) (Fitz, 1980) A 15. század végén Kálmáncsehi Domonkos Szent Anna tiszteletére építtetett Kápolnát a Bazilika Észak-keleti oldalán. (6. ábra, 10-es szám) (Csutiné et. al., 2021) Mátyás halála után Habsburg Miksa csapatai feldúlták, kifosztották és fel is égették a Bazilikát, a nem régóta halott Mátyás király sírjával együtt. A Bazilika a sok kár ellenére a történelem folyamán meg tudta tartani a magyar államéletben privilegizált helyzetét. (Lenner, 2022) Ennek köszönhetően 1527-ben még itt koronázták meg Habsburg Ferdinándot, azonban ez volt az utolsó alkalom, hogy a Koronázó Bazilikában került királyunk fejére a Szent Korona. (Csutiné et. al., 2021) A város török kézre kerülésével a Bazilika, és környezetének kiemelt szakrális szerepe, és fontossága végérvényesen is véget ért.

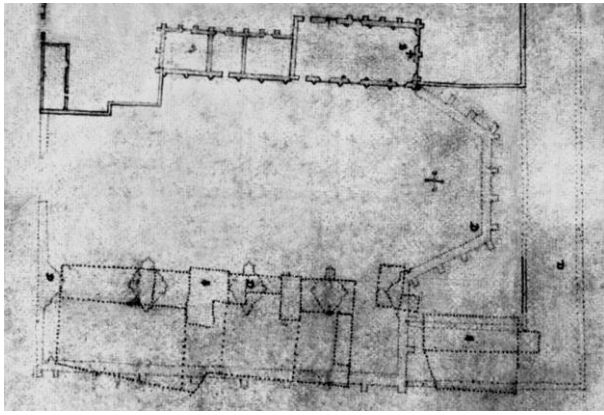
8. ábra: 1712-es prépostsági alaprajz
forrás: INT-05

Az 1712-es prépostság épületegyüttesét ábrázoló alaprajzon (8. ábra) az egykori Bazilikának szinte az összes épületrésze megfigyelhető még. Ekkor feltehetőleg a fő és mellékhajó falai már tető nélkül, és mindössze pár méter magasságban álltak. A rajzon látható viszont, hogy a Szent-Anna kápolna használható állapotban volt. A kápolnát a 18. században feltehetőleg Nagy Lajos kápolnájával együtt a prépostok még rendszeresen használták. (Fitz, 1980) Székesfehérvár első fennmaradt részletes ábrázolása ezt az állapotot festette le. A rézmetszet 1730-ban készült Friedrich Bernard Werner keze által, és tükrözi azt az állapotot is, melyet egy évszázaddal korábban a törökök láthattak. A rézmetszeten megfigyelhető a Bazilikából megmaradt Mátyás-kápolna, melyet 6-os számmal jelölt meg Werner, valamint az 5-ös számjelöléstől jobb-lent fel lehet vélni a Bazilika nyugati homlokzatának maradványait. (10. ábra)

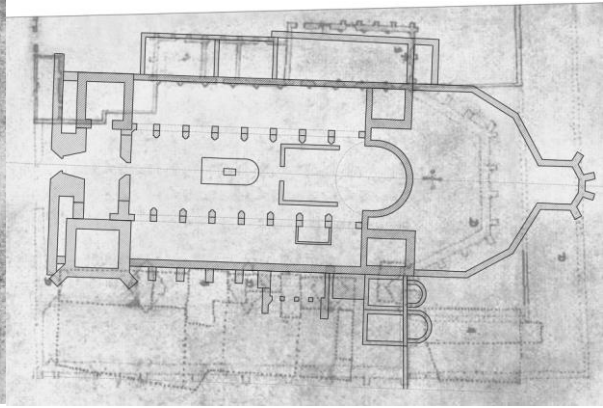
9. ábra: A bazilika alaprajza a prépostságéra ráhelyezve,
saját szerkesztés

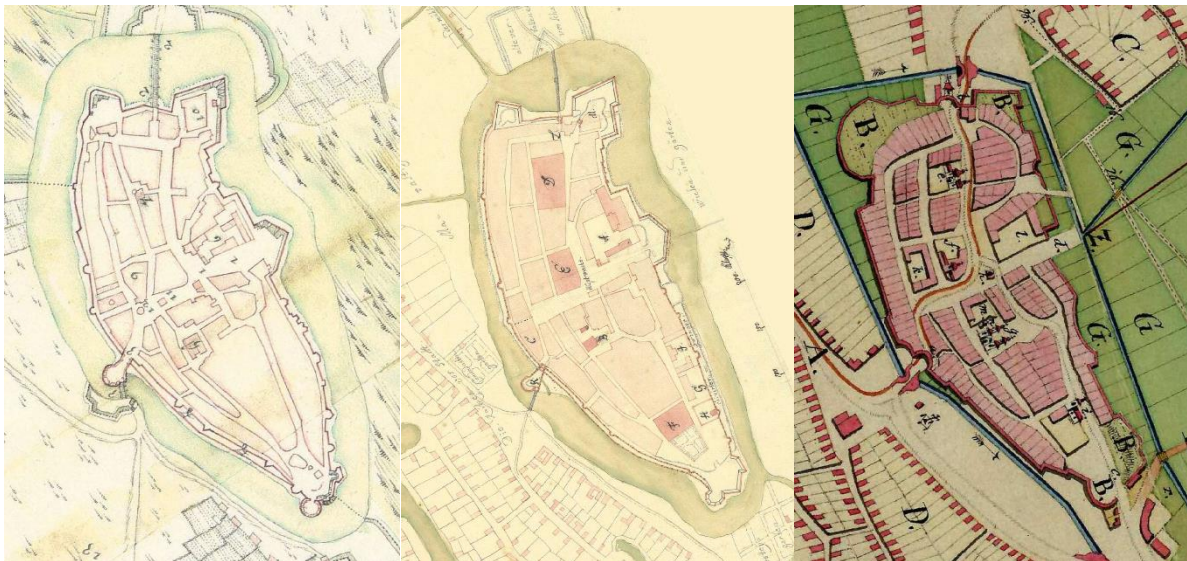
11. ábra: A város 1698-ban
forrás: Hungaricana (INT-04)

12. ábra: A város 1738-ban
forrás: Hungaricana (INT-04)

13. ábra: A város 1797-ben
forrás: Hungaricana (INT-04)

A 18. században fejlődésnek induló belváros az árpád-kor elején kialakult útrendszeren született újra. Az újjáépülő fehérváron először az egyházi épületek jelentek meg ferencesek, és karmeliták betelepülésével. A templomokat és rendházakat követően barokk, és copf stílusú lakóházak épültek a középkori utcákon. (Csutiné et. al., 2021) Ez a magasabb lakóházakkal beépülő város a középkorinál jóval sűrűbb városképpel bírt. Az ekkori állapotot ábrázoló történeti térképeken már csak nyomait lehet felfedezni az egykori Bazilika előtt elterülő, központot jelentő tágas főtérenek. (Melynek beépülése valójában már az Anjou-korban megkezdődhetett) A királyi palota, és annak falai sem álltak már, így a középkorban megismert hármas települési egységet már alig láthatjuk a településszövetben. A Bazilika előtti tér beépült, a városszövet falak közé zárva besűrűsödött, fehérvár belvárosa a városszövetet összetartó centrum nélkül maradt. A térképeken ezt a széteső városszerkezetet láthatjuk. (11-13. ábra)

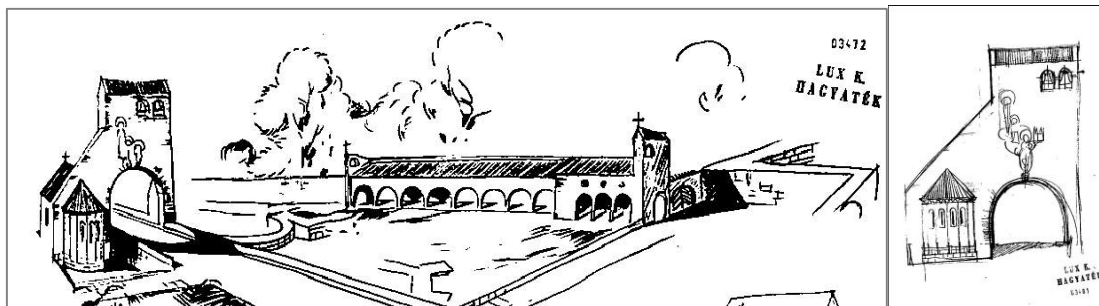
18. ábra: Első tervfázis; forrás: Lövei, 2001

Az **első tervezési fázis** (18. ábra) még azzal számolt, hogy a püspökkert udvara továbbra is az eredeti állapotában marad, és nem sikerül felvásárolni a romterület püspökkertben lévő részét. Emellett a várfalból kiugró bástyarész területével sem számoltak, így a tervezett árkádsoros épület az első tervfázisban a Bazilika hajóival párhuzamosan, a mátyáskori bővítéstől északra, a püspökkert kerítése mentén húzódott volna. (Lövei, 2001) A tervfázis érdekessége a romterülettől elválasztott Kálmán kori kápolna rekonstrukciós víziója. A rekonstruált kápolnát úgy kapcsolta volna vissza Lux a romterület épületegyüttesébe, hogy az ott húzódó utat egy félköríves kapuzaton keresztül vezette volna át, mely délről a kápolnához, északról pedig a Bazilika románkori apszisához kapcsolódna. A kapuzat felett kialakított építmény az egykori tornyot jelképezhette volna. A későbbi tervfázisokban ez az elem elveszett, a megvalósult elemek számos részét viszont már tartalmazta az első tervfázis: Az árkádsoros kőtárat, a hármas boltívvél megnyitott mauzóleumot, és a harangfalat, melyet a haranghelyek íves alakban áttörnek.

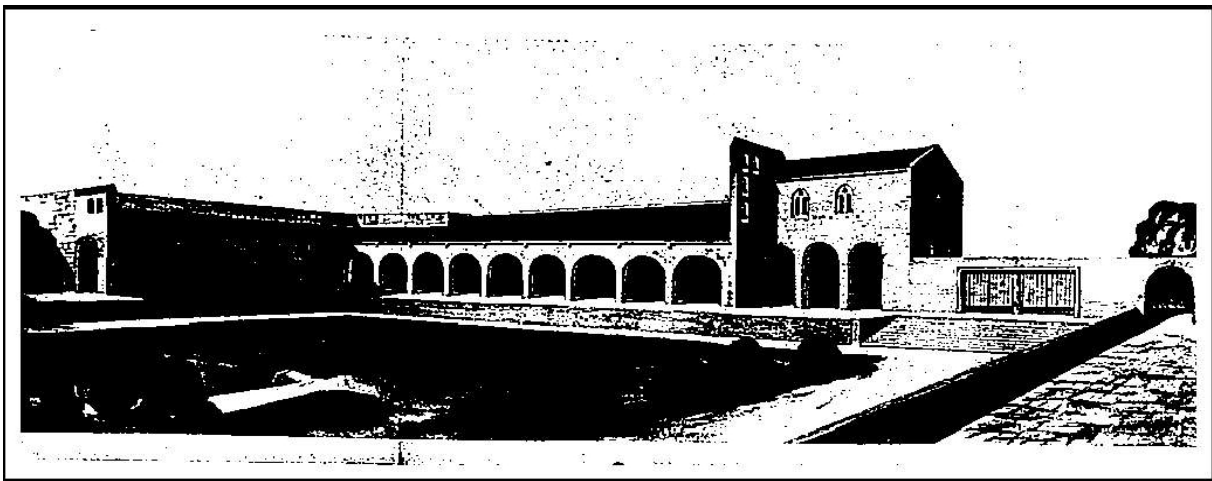
19. ábra: Második tervfázis; forrás: Lővei, 2001

A **második tervfázis** rajzán (19. ábra) az épületegyüttes már a mostani helyén, a várkörút mentén szerepel, vagyis eddigre tisztázódhatott a konkrét tervezési terület határa. A romkert bejárata azonban, ahogy az ábrán is látszik nem a koronázó térről, hanem a várkörútról nyílik.

Ez a megoldás felszámolta volna az itt húzódó autótutat, jóval megnövelve a romkert területét, grandiózus bejáratral megspékelve az épületegyüttest. Az kocs út helyén csak egy gyalogos forgalmat elbíró út lehetett volna, és feltehetőleg csak az ezen út menti házak részleges bontásával lett volna kivitelezhető a megvalósulás. Ez a tervfázis éppen ezért el lett vetve, hiszen az épületek bontása, és az kocs út felszámolására nem kaphatták meg az engedélyt. (Lővei, 2001)

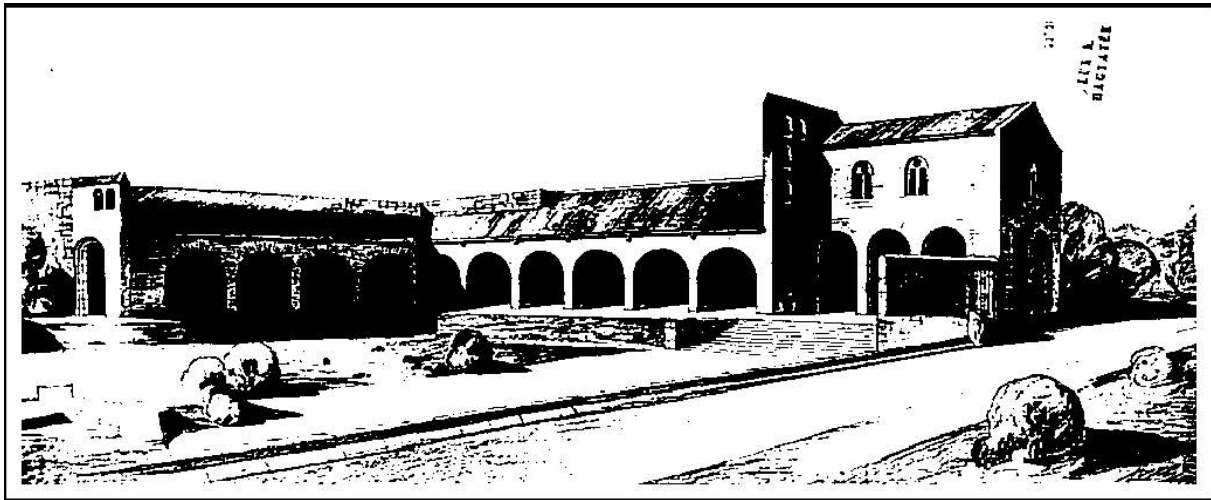
20. ábra: Harmadik tervfázis; forrás: Lövei, 2001

Így, hogy a második tervfázisban elképzelt bővítésre nem volt mód, a **harmadik tervfázisban** a romkert kapuzata derékszögben befordítva jelenik meg, (20. ábra) a bejáratot a koronázó térre áthelyezve. Az előző tervfázisban szereplő, kapura felvezető széles lépcsőkar a kapu elöl átkerült a mauzóleum épülete elé. A mauzóleum így sokkal monumentális helyzetbe került, melyet tovább növelt az, hogy pont a Bazilika szimmetriatengelyére felfűzve került elhelyezésre. A bejárat hatása azonban jelentősen lecsökkent, eltűnve a hangsúlyos elemek soraiból.

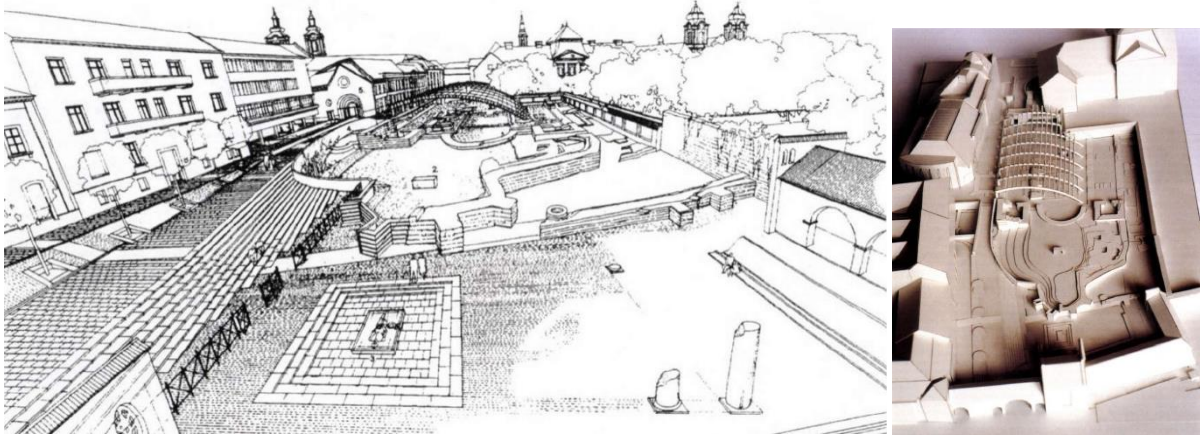
21. ábra: Az 1995-ös Nemzeti Emlékhely program tervpályázata; forrás: Oltai, 2000

A végleges építészeti koncepció az 1998-ban kiadott tervekben öltött testet, (21. ábra) és 2001-ben valósult meg. A felújítás keretében az alábbi ma is meglévő elemek készültek el: A bazilika déli fala menti sávban, a felszíntől elemelt sétaút; A Pipo torony fölé emelt, magasított védőépítményként szolgáló tér, mely a rommezőre kedvező rátekintést kínál, és a torony alaprajzi kontúrját vetíti fel; A Kálmán-kori kápolnák felett emelt vasbeton szerkezetű híd; Az árkádsor előtt felújított koszorúzási tér; valamint a tér középpontjában, a korábbi kriptá bővítéseként szolgáló Osszárium. (Oltai, 2000)

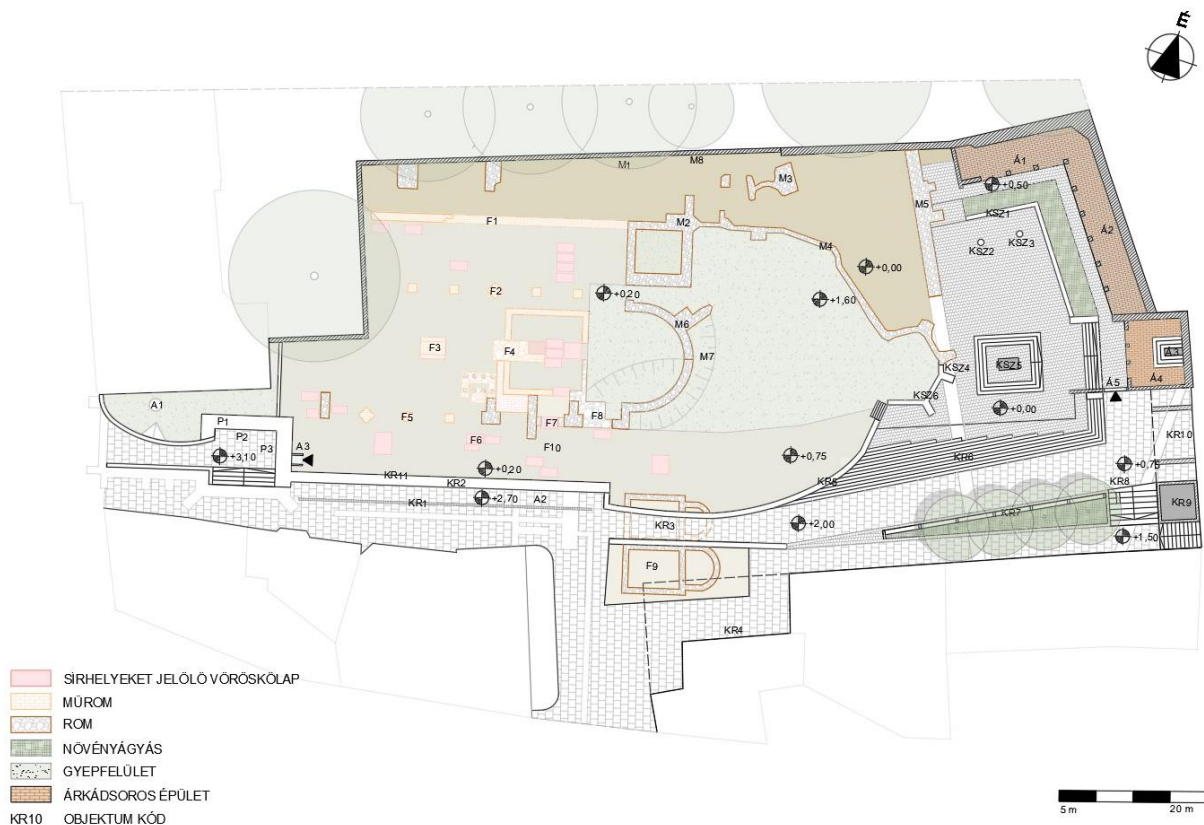
22. ábra: Helyszínelés és források feldolgozásával készült saját szerkesztésű alaprajz
Alaptérkép: Google Earth; Oltai, 2000; INT-08

A romkert jelenlegi állapotának (22. ábra) felmérése a tájépítészeti vizsgálat legfontosabb részét képezi. Ennek kereteiben a törekvés az, hogy minél tisztább kép rajzolódjon ki előttünk a romkert jelenlegi állapotáról, annak térbeli elrendezkedéséről, hierarchiájáról, az itt található létesítmények, objektumok, valamint zöldfelületekről, és mindezek műszaki, esztétikai, és funkcionális szerepéről, valamint a jelen lévő konfliktusairól. Ezek a szempontok minden városi szabadtér vizsgálatánál előjönnek, így a romkertenél is. Ezen fejezet tartalmazza igazán a táj- és szabadtérépítészeti vizsgálati módszereket, melyek elengedhetetlenek ahhoz, hogy átfogó szakmai képet nyújtsunk a jelenlegi állapotról, melynek alapos ismeretében tárhatjuk fel a romkert tényleges értékét, bemutathatjuk, felmérhetjük szakmai pontossággal a helyszínt, valamint elegendő ismereteket szolgáltatunk ahhoz, hogy a jövővel a lehető legjobban tervezni tudjunk. Az alábbi fejezetek helyszínelés, és térképes feldolgozás által végzett saját kutatás eredményeiből építkeznek.

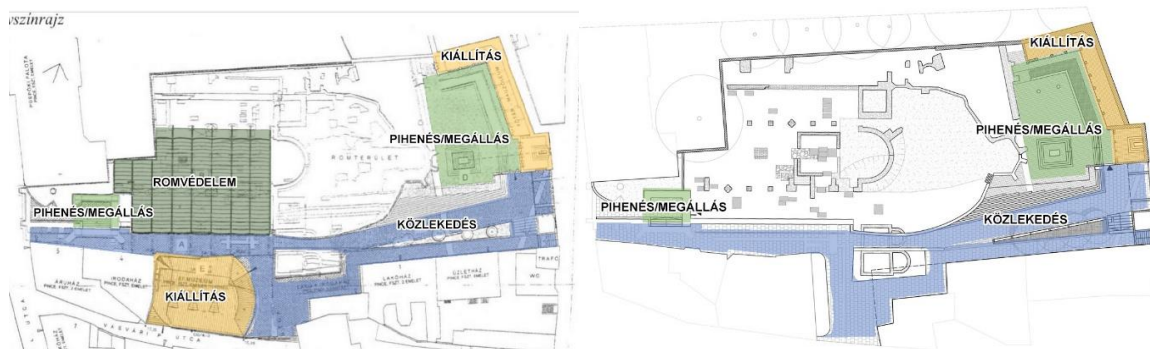
23. ábra: A tervezői elképzelés funkciószámja;
Saját szerkesztés; forrás: Oltai, 2000

24. ábra: A jelenlegi állapot funkciószámja;
Saját szerkesztés

A vizsgált terület jelenlegi állapota a 2001-es nemzeti emlékhely fejlesztés keretében jött létre (Ld. 3.2.) Azóta a romok védelméért felelős tetőépítmény eltávolításán kívül nem történt jelentős változás, beleértve a 2001-ben meg nem megvalósult, de tervezett új múzeum megalakulását is, mely épülete azóta kávézóként működik. A kialakult funkcióvesztés következtében a mai állapot **funkcióit tekintve egy sokkal szegényebb helyzetben van**, mint ami a tervezői elképzelés volt. Ez szembetűnően látszik a tervezett, és a megvalósult állapot funkciószámának összehasonlításán. (23./24. ábra)

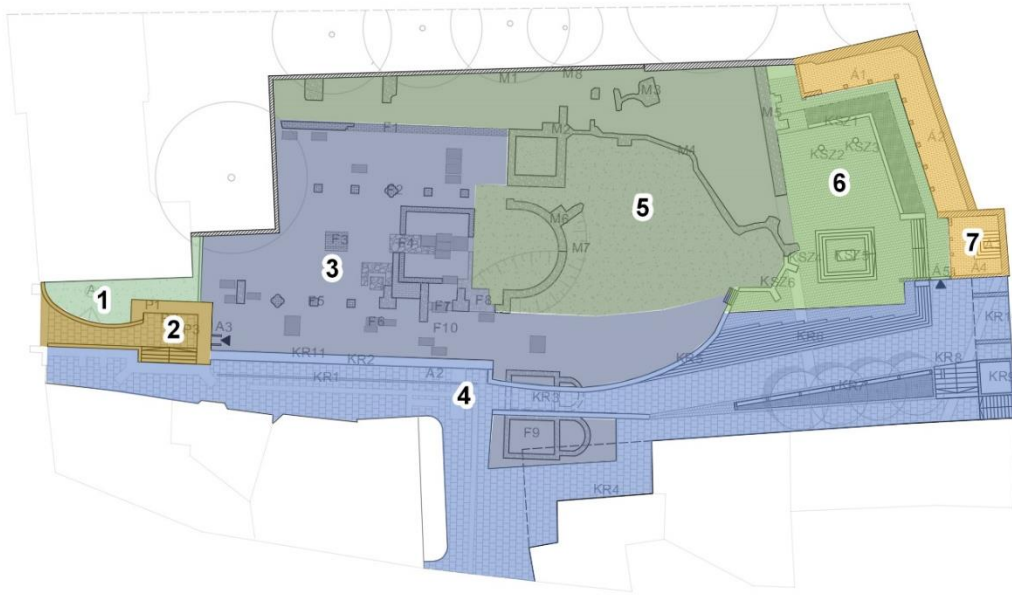
25. ábra: A romkert területi egységei; Saját szerkesztés

A teljes vizsgált területet funkciójuk, valamint karaktereik alapján **7 fő egységre** osztható fel. (25. ábra) Nyugatról Keletre haladva ezek a következők: Altemplom területe (1), (névadás a Váci romkert példájából, lásd 5.3.) Pipó-torony felépítménye, (2) Főhajók és a mellékkápolnák romterülete, (3) Koronázó tér, (4) Mátyás kápolna romterülete, (5) Koszorúzási tér, (6) Árkádsoros kiállítás. (7) Ezen egységek adják a romkert elsődleges funkcionális struktúráját, melyekben minden egyéb alkotóelem megtalálható. Az ilyen elemek a pontosság érdekében mind számbavételre kerültek, melyet a szakdolgozat végén a 2. számú melléklet

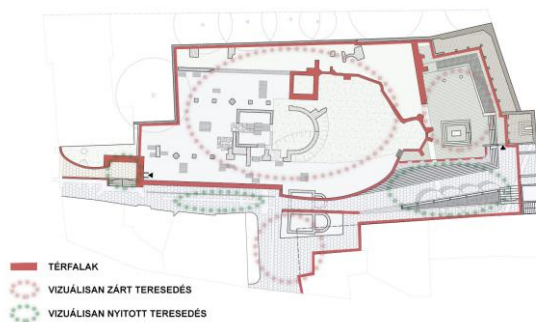
27. ábra: A térfalak rendszere
Saját szerkesztés

A területi egységek ismertetése után fontos megvizsgálni ezen egységek kapcsolatát a teljes területre fókuszálva. A teljes vizsgálati helyszínen történő térelemzés a *térfalak által létrejött teresedések* vizsgálata révén kezdhető el. A térfalak meghatározása, és térképen való jelölése után szembetűnő a terület *tagoltsága*. A térfalak által közrezárt tereken belül két nagy csoport válik szét: a vizuálisan nyitott, valamint a vizuálisan zárt teresedések. Az alaprajzi ábrázoláson megfigyelhető, hogy maga a romkert területe döntően az utóbbi kategóriába tartozó esetekkel bővelkedik, (27. ábra) így elmondható, hogy *a romkert vizuálisan zárt* helyzetben van. Ezzel szemben a *Koronázó téren jellemzően nyitott teresedések* alakulnak ki, melynek oka a terület romkerttől való nagyobb szintmagasságban való elhelyezkedése.

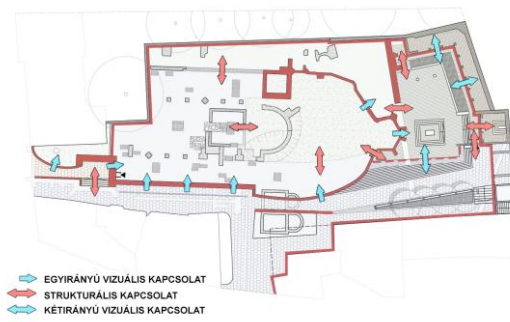
28. ábra: A terület kapcsolatrendszere
Saját szerkesztés

Ha a vizuális viszonyrendszer mellett megvizsgáljuk a terület strukturális viszonyrendszerét is, észre vesszük, hogy a romkert területe nem csak vizuálisan, de *strukturálisan is erősen tagolt*, zárt. (28. ábra) Ezen szerkezeti viszonyrendszer az egymástól strukturálisan elkülönülő területi egységek között kialakult hierarchiát, kapcsolatrendszert jelenti. A korábban már meghatározott és ismertetett hét területi egység között jellemzően vizuális, vagy vizuális és strukturális kapcsolat áll. Ezen kapcsolat a vizuális kapcsolat esetében

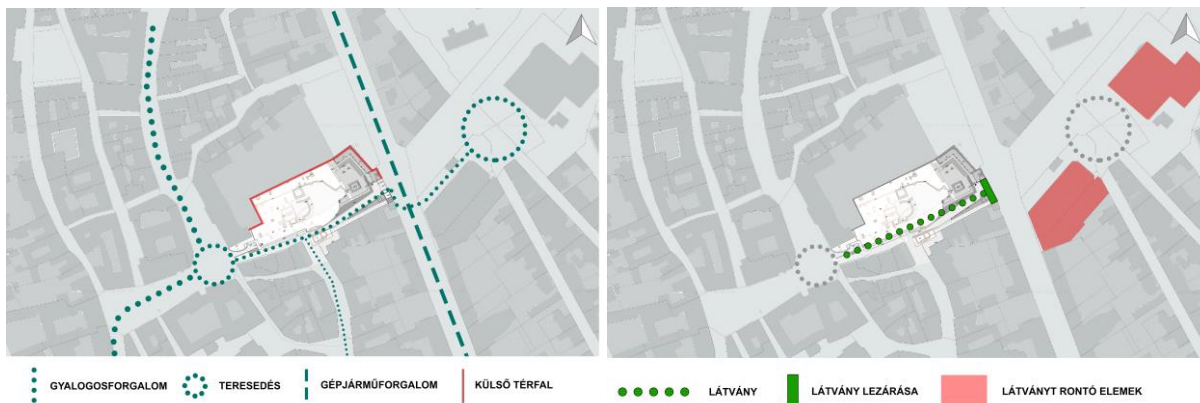
29. ábra: Jellemző megközelítési irányok
Saját szerkesztés; alaptérkép: e-közmű (INT-09)

A teljes területi egység megvizsgálása után a következő lépés annak a **városszövetben betöltött helyzetének vizsgálata**. A terület megközelítését ábrázoló alaprajzon megfigyelhető, hogy három irányból, kizárólag gyalogosforgalom érkezik a területre. (29. ábra) Ez, a Koronázó téren történő **jellemzően elhaladó forgalom**, a vizsgálati területtől keletre lévő skála előtti tér, és a nyugatra lévő főtér közötti közlekedés részét képezi. A romkert strukturális szerepét a mellette való elhaladás jellemzi, **nem szerves része a városszöveti rendszernek**.

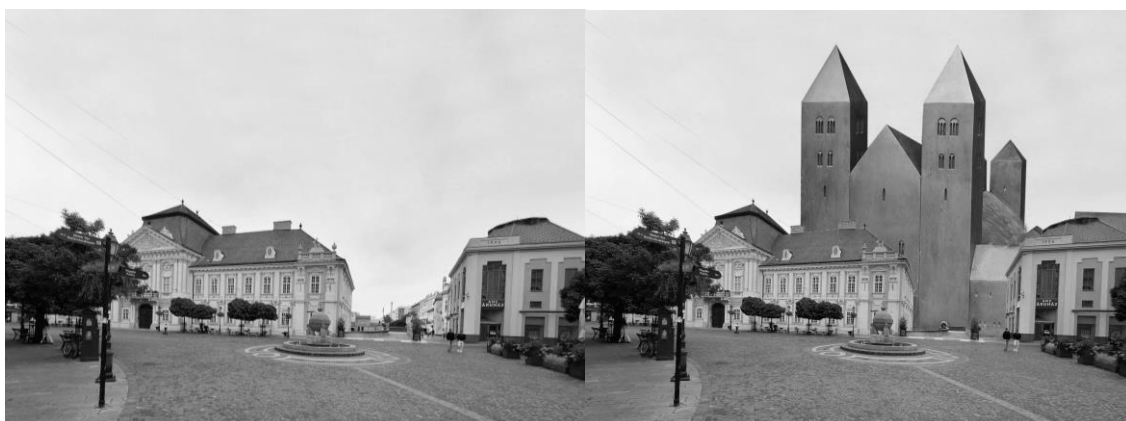
31. ábra: A főtér jelenlegi látványa
Saját készítésű fotó

32. ábra: A főtér látványa a bazilikával
Saját szerkesztés

Vizuális helyzetét tekintve csak a **Koronázó térről kialakuló látványban** van szerepe a romkertnek. A főtérről nem érvényesül a romkert látványa, így nem része a főtérvizuális rendszerének. Ami vizuálisan érvényesül a főtéren és a Koronázó téren egyaránt az a **hiány észlelése**. A püspöki palota ugyan betölti a főtér központi épületének szerepét, a romkert felé elnézve azonban szembeütő a terület üressége, a **városképből gyakorlatilag rést ütve**. Ez a hiány az eredetileg központi épületként szolgáló Bazilika hiányából ered. (31./32. ábra)

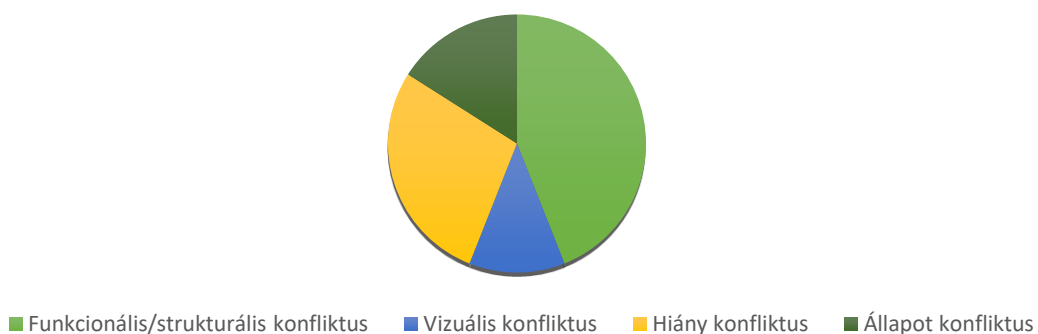
Konfliktusok típus szerinti eloszlása

1. **Városszövetben betöltött helyzet konfliktusai:** (33. ábra) A városszövetben betöltött helyzet konfliktusai döntőleg a 2001-es fejlesztés révén létrejött állapotból adódnak. Az ekkor kialakított vasbeton tartószerkezetű út, és annak *korlátja erős vizuális rombolással jár*, valamint a romokra eső *kilátás nagy részét is takarja*. Az útvezetés igazodni próbál a Bazilika alaprajzához, azonban ez helyenként az *ideálistól eltérő útszélességet* eredményez. A legkeskenyebb szakaszon, a vasbeton hídon ez a szélesség 300 cm. A szükségesnél szűkebb híd magyarázata az lehet, hogy kialakításában el akarták kerülni a Kálmán-kori kápolnák teljes befedését. Ebből viszont szintén konfliktus született, hiszen a kápolnák megközelítését megszüntették, így létrejött az úton a kápolnák felett *egy indokolatlan „lyuk”*, mely esztétikailag, és funkcionálisan sem mondható szerencsés megoldásnak. Az ebbe a kategóriába sorolható legnagyobb problémát azonban mégis az okozza, hogy a romkert nem közterület, így *nem szerves része a városi szabadtérrendszernek*: A területre keskeny kapun keresztül (legutóbbi ottjártamkor, 2023 októberében) 100 Ft fejében lehet belépni. További vizuális és funkcionális konfliktus az Koszorúzási térre vezető széles lépcsőkarnál lép fel, mely tökéletesen összekötné a koronázó tér utcáját a koszorúzási térrel, ezen lépcső aljában húzódik azonban, - azért, hogy a romkertet csak a bejárat kapun keresztül lehessen megközelíteni – a már érintett **kovácsoltvas kerítés**. Ezáltal a kényelmes megközelítés megszűnik, és a két terület összekötéséért kialakított szerencsés lépcsős megoldás teljesen elveszíti hatását. A rajta való közlekedés felesleges, valamint a kerítés miatt továbbra is el van különítve a két térrész egymástól. Az 1-es számú konfliktus típus összefoglaló táblája a szakdolgozat végén megtalálható 8. számú melléklet néven. (8. melléklet)

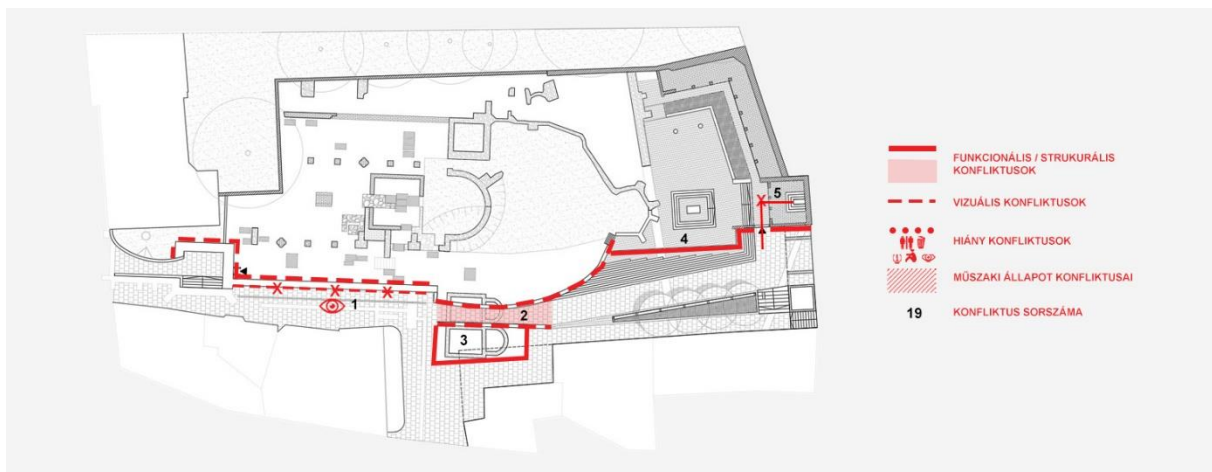
33. ábra: A városszövetben betöltött helyzet konfliktusai; Saját szerkesztés

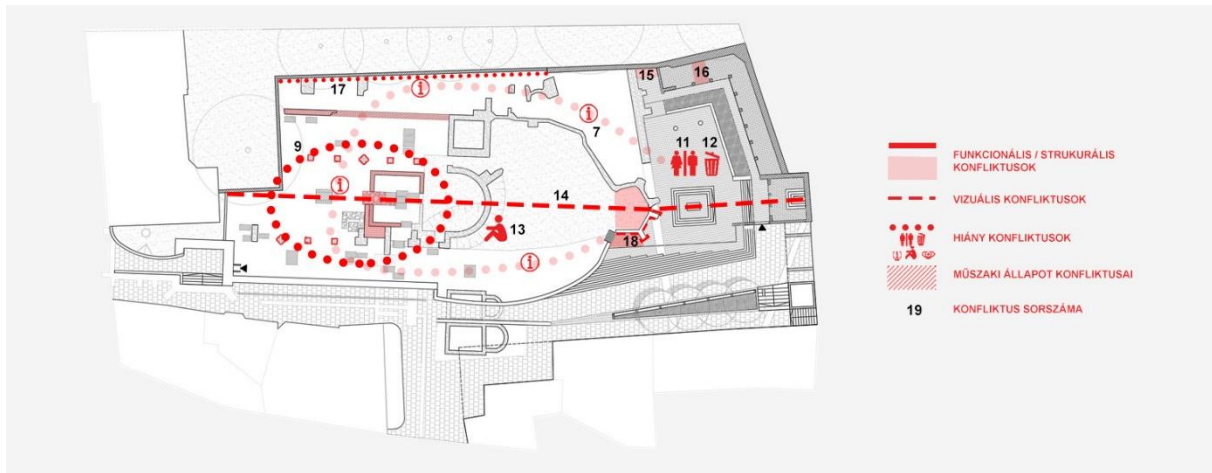
34. ábra: A romterület konfliktusai; Saját szerkesztés

a tájépítészeti vizsgálat szempontja magának a kiállításnak a látványossága is, melynek a romkert esetében lenne hova fejlődni. Az információs táblák, és interaktív bemutató táblák mind az árkádsor épületében kerültek elhelyezésre, így magán a romterületen valóban nem talál mást az ember mint romokat. ***A romok között nincsen semmilyen információközlés, valamint látnivalókkal jelzett haladási irány.*** Arról sem kapunk semmilyen tájékoztatást, hogy egyes épületrészek romjai mik voltak egykoron, valamint hogy hogy nézhettek ki. Maga a Bazilika alaprajzi elrendezése és a feltárt sírok holléte ugyan kreatívan fel van tüntetve, ez azonban a romterületen sétálva csak ***kusván elszórt töredékekké esik szét.*** Nincsen a főtengely és az apszis kihangsúlyozva, így ***nem érezhetjük az alaprajzi elrendezést.*** A 2001-ben új építésekkel megjelenített épületalapok, valamint az eredeti romok közti különbségre csak anyaghasználatban jelenik meg a különbség, a ***kettő közti eredetiségbéli fontos különbségre nincs felhívva a figyelem,*** ami elvi és esztétikai hiba. A romok közti információközlés hiánya önmagában nem feltétlen jelentene gondot, amennyiben a területen egyéb funkciók is elhelyezésre kerülnének. ***A romterület azonban teljesen monofunkciós:*** Megőrzi a romokat, melyek megtekinthetőek, minden egyéb funkció viszont kiaknázatlan. Ezek jelenlétére nem volna feltétlen szükség, amennyiben a romterület kellő információt, látnivalót szolgáltatna, így azonban valóban méltatlanul ingerszegény. ***Kihasználatlan funkcióra*** példa a Mátyás-kori kápolna területén lévő nagy gyepes felület, s annak rézsüje melyek a városban általában kedvelt piknikezőhelyek szoktak lenni. Erre a romkertben, annak zártsága, és muzeális jellege miatt nem látunk példát. További lehetőség rejlik a püspökkert téglakerítésének fülkeszerű beugróiban, (MELLÉKLET) melyekre a királyokat ábrázoló domborművek kerültek elhelyezésre. Ezek kapcsán felmerülő funkcionális probléma egyrészt a ***domborművek magyarázatának hiánya,*** valamint a pihenésre, pad funkcióra teljesen alkalmas beugró fülkék kihasználatlansága. Ezek mellett az egész romkertre érvényes, és már érintett probléma a ***főtengely kihangsúlyozásának hiánya.*** Hiába került erre felfűzött elhelyezésre a mauzóleum épülete, valamint az Osszárium, a romterületen állva ez a tervezői gesztus teljesen elveszik, annyira, hogy a Mátyás-kápolna gyepfelületén állva a Mátyás-kori apszis szinte észrevehetetlen. A terület tehát rendelkezik az erőforrásokkal ahhoz, hogy egy látványosan bemutatott kiállítóhely, másik esetben egy kellemes városi szabadtér legyen, (esetleg a kettő együtt) azonban szinte ***minden ezt elősegítő lehetőség kiaknázatlan.*** A romterület bemutatása kapcsán felmerülő, jellemzően hiány konfliktusokat összefoglaló táblázat a szakdolgozat végén 8. számú melléklet néven megtalálható. (8. melléklet)

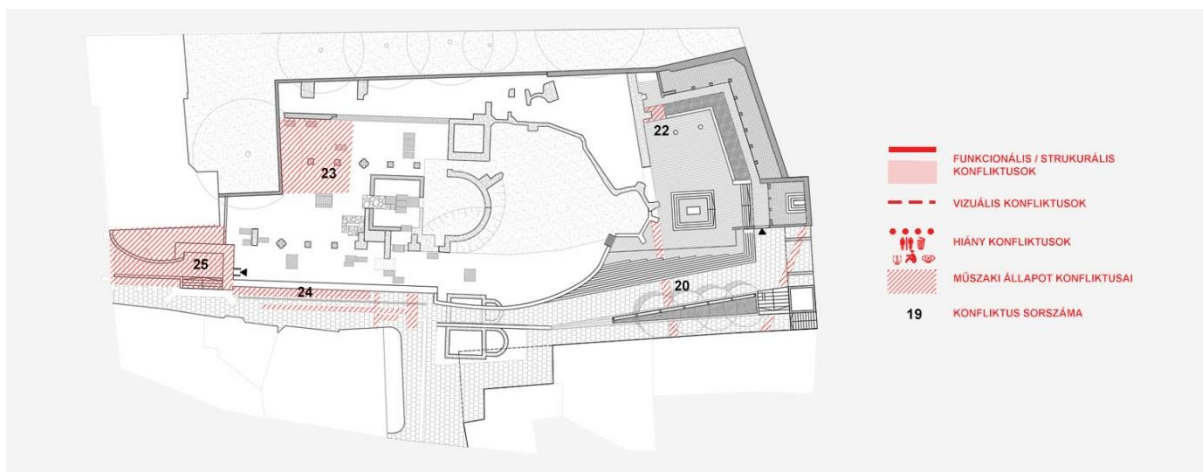
35. ábra: Műszaki állapot konfliktusai; Saját szerkesztés

3. Műszaki állapot konfliktusai: (35. ábra) A műszaki állapot konfliktusainál a teljes területet egységesen vizsgáljuk. Általában egyes objektumok műszaki állapotának kritikus szintű degradálódása a keresett konfliktus. Első és talán legszembeütőbb ilyen eset a Koronázó tér útburkolatában fehér mészkővel megjelenített alaprajzi mintázatok esetében jelenik meg: Az anyagválasztás nem minősült az időjárási viszonyokhoz megfelelőnek, így ezen mészkő részek az út szürke térkő burkolatánál *sokkal erodáltabb állapotban van*. Ez vizuális, és balesetvédelmi kockázatokat egyaránt von maga után. A mészkőn kívül ugyan nem ilyen szinten, de a szürke térkő is helyenként rossz állapotban van. A mészkővel ellentétben itt a károkat főleg a fagy okozhatta, hiszen *több járólap is el van repedve*, mely vizuális rombolással jár. További problémát okoz az elbontott védtető rögzítési alapjainak kijavíthatatlanul hagyása. *A rögzítési pontok továbbra is az útburkolatban éktelenkednek*, belőlük itt-ott villanyvezetékek lógnak ki. A Koszorúzási téren lévő akadálymentesített rámpa kiskockakövei kijárnak az úttükörből, emiatt *a rajta való kerekesszékes közlekedés nem lehetséges*. Ez nem csak funkcionális konfliktust okoz, hanem a hiányos burkolat jelentősen rontja a kiállítás vizuális képét. A rámpa elzárása a felmérés akkori állapotában piros kordonszalaggal történt. További műszaki konfliktusokat okoz a romterület keleti részén lévő *szórt burkolat gyomosodása*, karbantartatlansága, valamint az altemplom jelenleg műszaki problémák miatti lezártasága. A látogatók a romkert rossz műszaki állapota miatt nem tekinthetik meg a teljes romterületet, mely ugyan egy időszakos probléma csak, azonban a látogatói élményt ez is jelentősen rontja. A műszaki állapot kijavítására, karbantartására tett bármely erőfeszítés nyoma pedig egyelőre nem fedezhető fel.

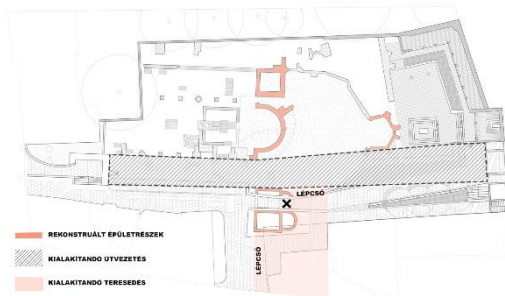
38. ábra: Részleges rekonstruálás javaslati koncepciója
Saját szerkesztés

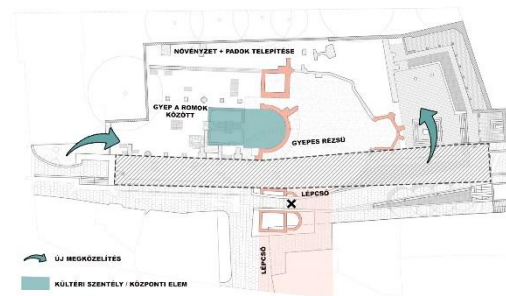
39. ábra: Romokból szabadtér javaslati koncepciója
Saját szerkesztés
