# **SZAKDOLGOZAT**

**Mohácsi Anna Luca**

**2023**

**BUDAPESTI TEREK NÖVÉNYÁLLOMÁNY VIZSGÁLATA**

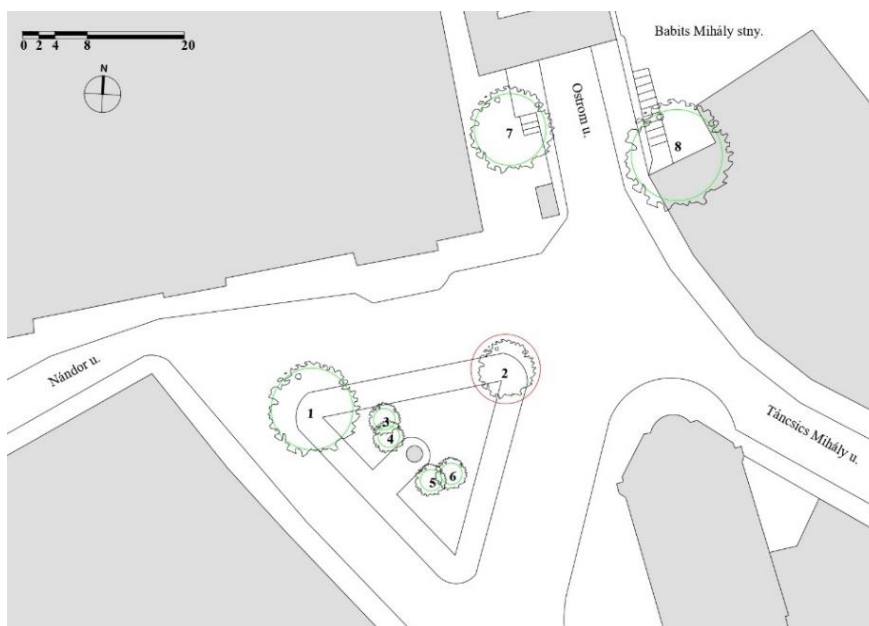
4. ábra A Bécsi kapu téren elhelyezkedő fák (Szövényi, 2021 alapján saját ábra)

A téren összesen 8 fásszárú egyed található a 8. ábra alaprajzának rendjében. Az alaprajzon látható 2023-as koronaméreteknél (fekete) a 2-es egyed kivételével növekedést (zöld)

tapasztaltunk a 2021-es koronaértékekhez képest (piros). A 2-es egyedét alacsony vitalitásúnak értékeltük (4. ábra).

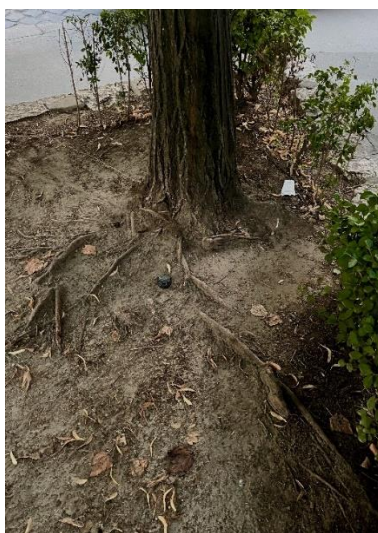
17. ábra Felszínre került gyökérrendszer, szakaszos sövény és áttaposások

gyepfelület a fák árnyékhatása miatt részben kikopott, és a talajfelszínre került vagy felszín közeli gyökerek balesetveszélyesek is lehetnek. Hiányosságát tovább növelik az átcsapások, kitaposások, így a gypszint alacsony értékű. A szobor előtt egynyári kiültetés valamennyire javítja a talajtakaró szint értékelését, de nem túlságosan, mert a kiültetés monokróm volt, csak *Begonia* egyedekkel. A téren 10 fa áll (12. ábra), a törzsátmérő alapján becsült koreloszlás a 13. ábrán látható. A diverzitás 30/20/10 szabálya nem teljesül, két nemzetség 2-2 faja található a zöldfelületen, az arány 60/60/40%.

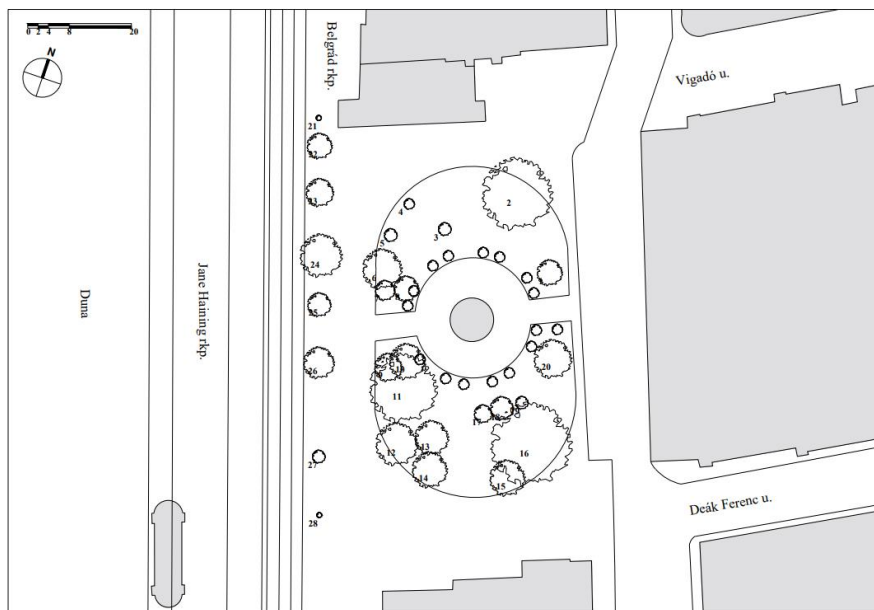
22. ábra. A Vigadó téren elhelyezkedő fák (Szövényi, 2021 alapján saját ábra)

A fahelyek vizsgálatánál öt egyed faveremben, három egyed kiemelt faveremben és 20 fa zöldterületen áll. Itt meg kell jegyezni, hogy a fasori fák faverem kialakításai nem egységesek. Három fa stabilizált burkolatot kapott, a többinél gyöngykavics látható. Az 5. sz. fasori fánál részben feltört a stabilizált burkolat, másik két egyednél szétesett szegéllyel degradált fahelyeket lehet látni. Néhol a spontán gyomosodás tovább rontja az összképet. Telepített évelő sehol nincs a fahelyeken. Az általános állapotmutató értékei változatosak (5. táblázat), átlagban az inváziós *Acer negundo* idős példányai vannak a legrosszabb állapotban, de a többi egyed között is sok az odvas, gyenge koronájú példány. Ami meglepő, hogy a klimax társulás képviselője, a *Fagus sylvatica* törzsátmérő alapján 50 éves példánya igen jó mutatóval jellemezhető. A fasori egyedek között van egy elpusztult és egy erősen pusztulófélben levő *Fraxinus excelsior*. Az allergén értékelésben az *Acer negundo* erősen, a *Picea*, *Fagus*, *Fraxinus*

egyedek mérsékelten allergének. A diverzitás feltétele csak a családnál teljesül, aránya 30/20/10 helyett 29/29/29%. A tér lombkorona-borítottsága 1092m<sup>2</sup> (22. ábra).

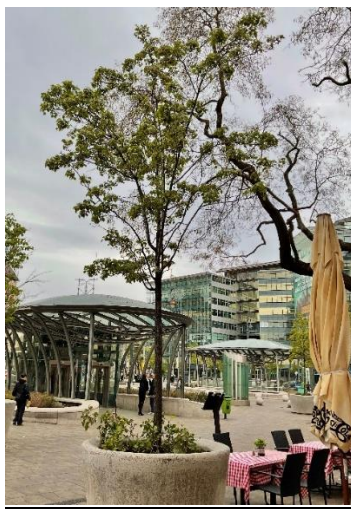
54. ábra A gyenge vitalitású *Pyrus calleryana* 'Chanticleer'

mellett 7 blokkban, kiemelt ágyásban különböző talajtakaró felületek is láthatók. Ezek mind öntözött felületek, egyöntetű monokróm vagy vegyes, nagyobb foltszerű kiültetések. A vizsgálat ideje alatt történtek pótlások a hiányos, elhanyagolt részeket cserélték. Az alkalmazott fajok között a *Santolina chamaecyparissus*, *Berberis* 'Jytte', *Lonicera* taxonok, *Berberis julianae*, *Yucca filamentosa* láthatók. Az ágyások néhol szemetesek, a takarás nem minden foltnál elégséges (látszanak az öntözőcsövek), és gyomos felületrészeket is találni (53-55. ábra).
