# **DIPLOMADOLGOZAT**

**Magyar Agrár- és Élettudományi Egyetem**

**Tájépítészeti, Településtervezési és Díszkertészeti Intézet**

**KERÍTÉSEK, MINT TELEPÜLÉSKÉPI ARCULATFORMÁLÓ  
TÉNYEZŐK ZSÁMBÉK KÖRNYÉKI TELEPÜLÉSEKEN**

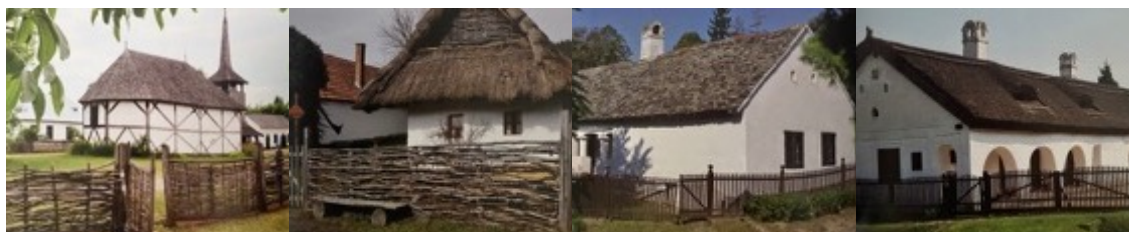
2. kép vessző- és léckerítések (BEDE 2016 p70., 189., 247.,318)

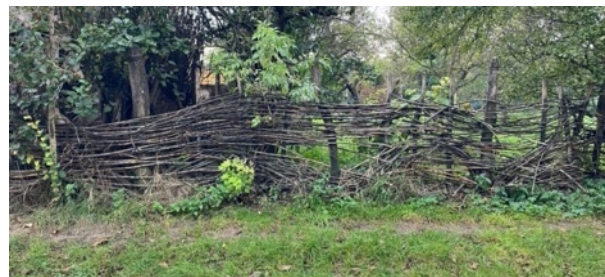
3. kép vesszőkerítés Zsámbék, Csap utca (saját fotó)

„Az egyik legáltalánosabb és talán legnagyobb múltú forma a **sövénykerítés**. Készítése ugyanolyan technikával történik, mint a sövényfalé, azaz egymástól kb. lépésnyi távolságra a földbe felül is kihegyezett karókat vernek, s erre fonják galagonya- vagy

fűzfavesszőből a kerítés falát. A fonásmód egyben díszítésül is szolgál. Az Alföld egykor nagy

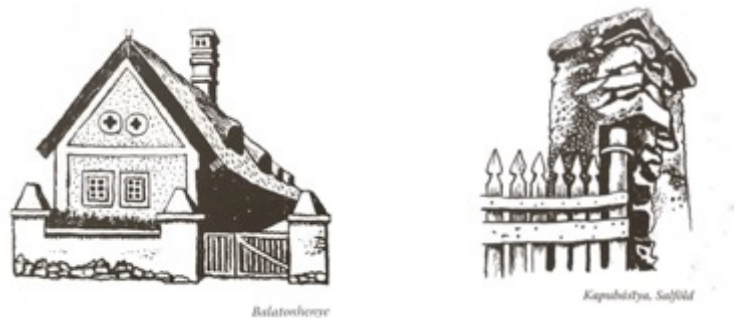
„A kerítések oszlopai, „bástyái” itt nem egy kőtömbből kerültek kifaragásra, hanem sok kisebb kőből rakták, így állt össze a kerítésoszlop.”

4. kép kőkerítés, "kőbástya a Balaton-felvidéken" (KRIZSÁN 2022 p.91)

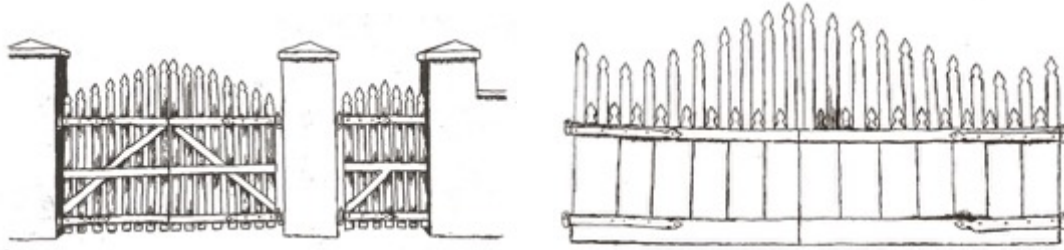
ugyanilyen távolságra helyezett, felső végükön ék vagy tulipán alakúra faragott léceket szegeznek.” (BÁTKY 1941 p.118–119)

5. kép Balaton-felvidéki példák faragott kerítéslécekre (KRIZSÁN 2022 p.90.,91)

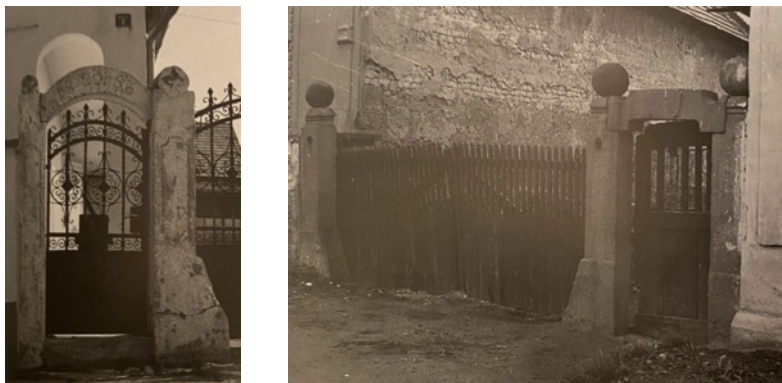
A nagykapu oszlopainál megfigyelhetők a **kerékvető**k, melyek a járművek kerekét tartották távol a kerítésoszlop többi részétől, a „kapufélfákat”, kapu oszlopait védi. Ezek készülhetnek az oszlop részeként (kiálló oszloprész) vagy külön anyagból.

6. kép Tahitótfalusi és Dunabogdányi kőkapu kerékvetővel (GRÁFIK 2019 p. 375)

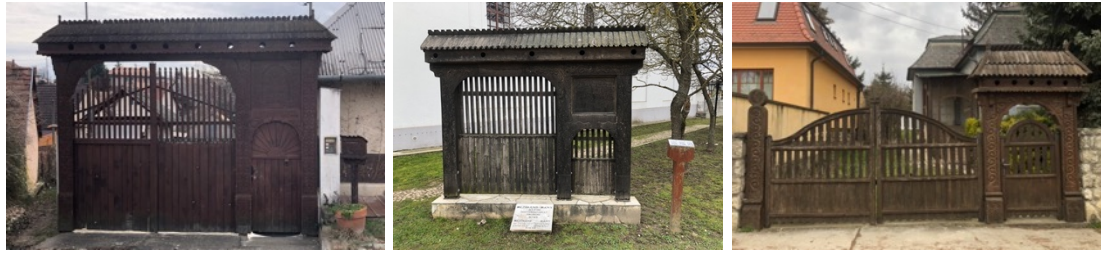
8. kép székelykapu Pátyon (Mélyárok u. 33), emlékmű Mányon (Kossuth Lajos u. 6), galambbúgos kiskapu Zsámbékon (Bicskei u. 19) (saját fotók)

A medence több településén (Pátyon, Mányon, Zsámbékon) is találunk székelykaput vagy székelykapuhoz hasonló kaput, ezek az erdélyi kapukról lettek mintázva (8. kép).

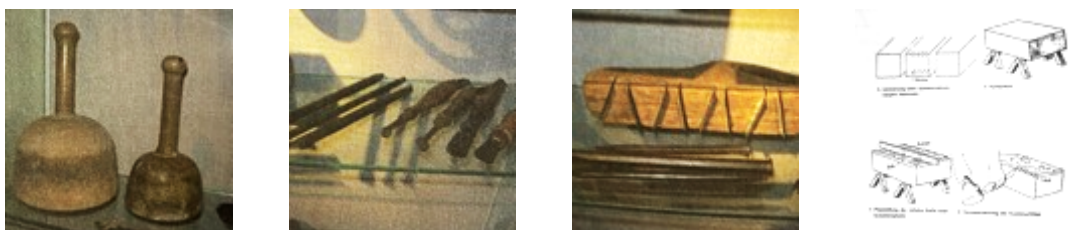
14. kép kőfaragó eszközök, kőfaragási technika (FUCHS 2013 p.141)

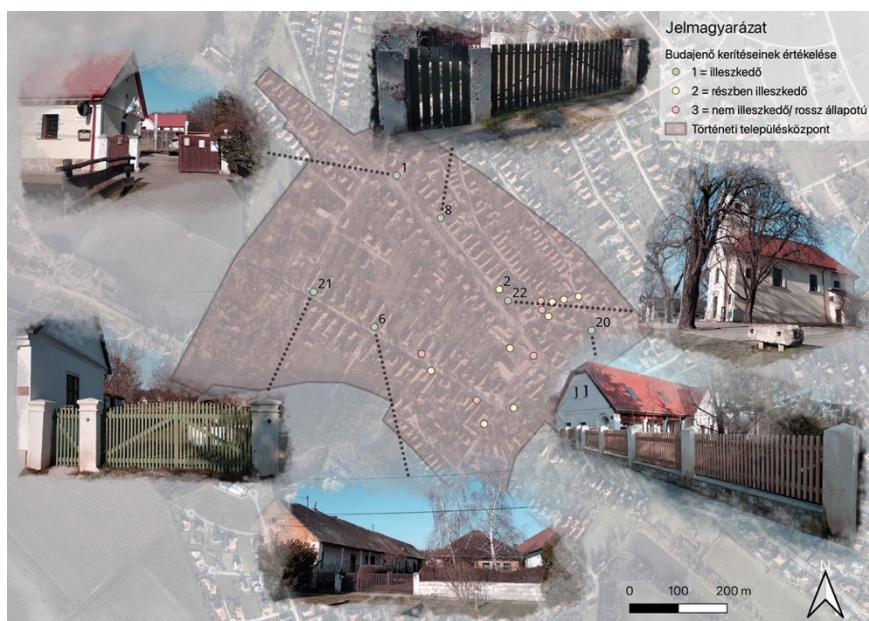
Budajenő 22 régi kerítésoszlop jelenleg egy, a templom előtt található padként látható.

18. kép budajenői kerítések elemző grafika

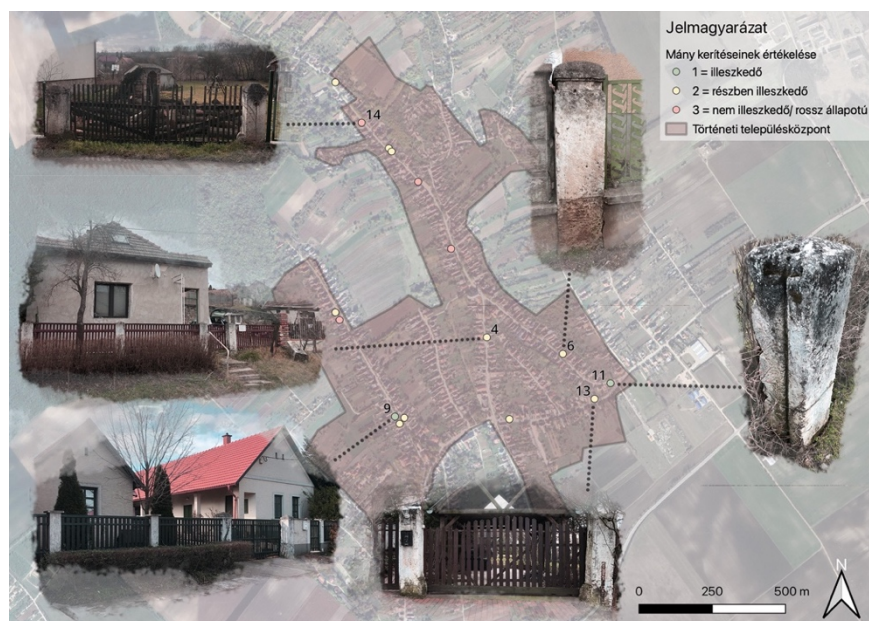
Mány 14 kerítésnél a kapu oszlopai állnak, a fa lécek már csak töredezetten, ritkán maradtak meg.

19. kép mányi kerítések elemző grafika

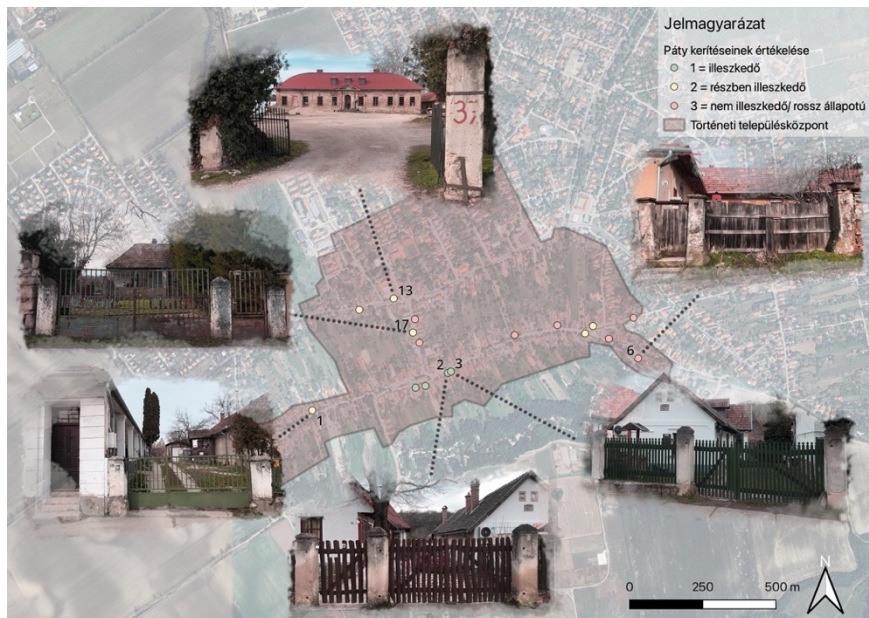
Páty 17 kerítés oszlopai jó állapotban, kapu rozoga állapotban.

20. kép pátyi kerítések elemző grafika

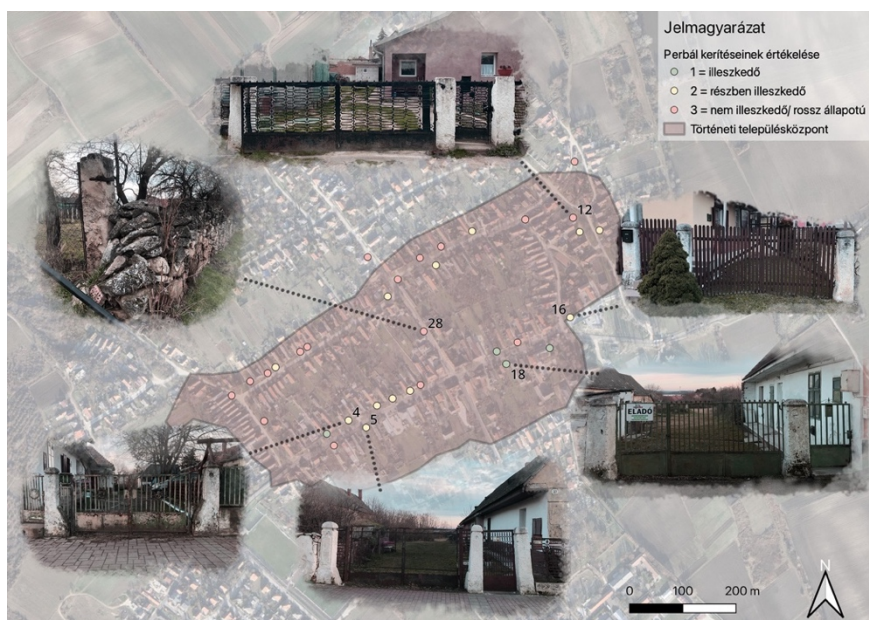
Perbál 32 kerítésnél egy darab kőoszlop áll a ház sarkában. Korábban máshol állhatott, ilyen állapotában funkció nélküli, dísz.

21. kép perbáli kerítések elemző grafika

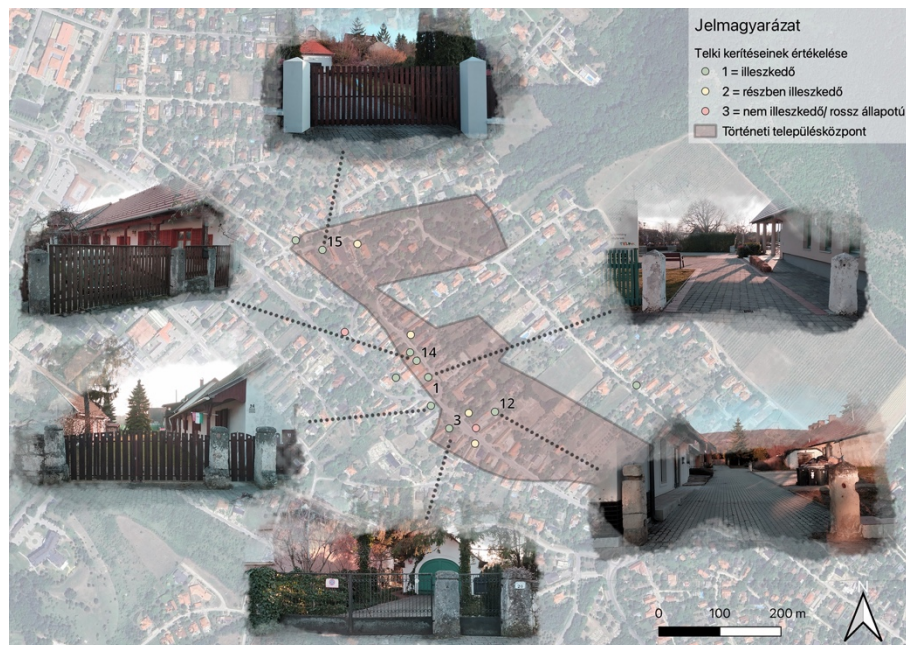
Telki 12, 13 kerítés egy belső udvari és egy külső oldali kerítés. A külső oldalon Google Utcaképen a korábbi állapotát is megfigyelhetjük, valamint magyarázatot kapunk a kaputól jobbra található csempével burkolt lábazati részre is (korábban egy bódé állt itt.)

22. kép telki kerítések elemző grafika

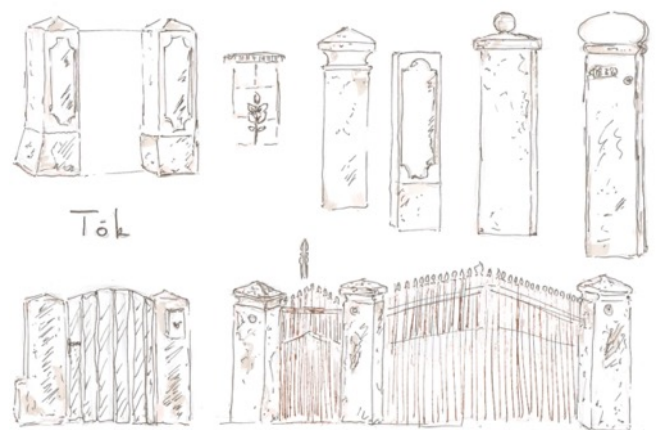
Tök 20 kerítésnél egy roboasztus, magas zsalukó falat emeltek a kerítés vonalában. Elnyomja a kaput.

7. ábra töki kőoszlopok (saját grafika)

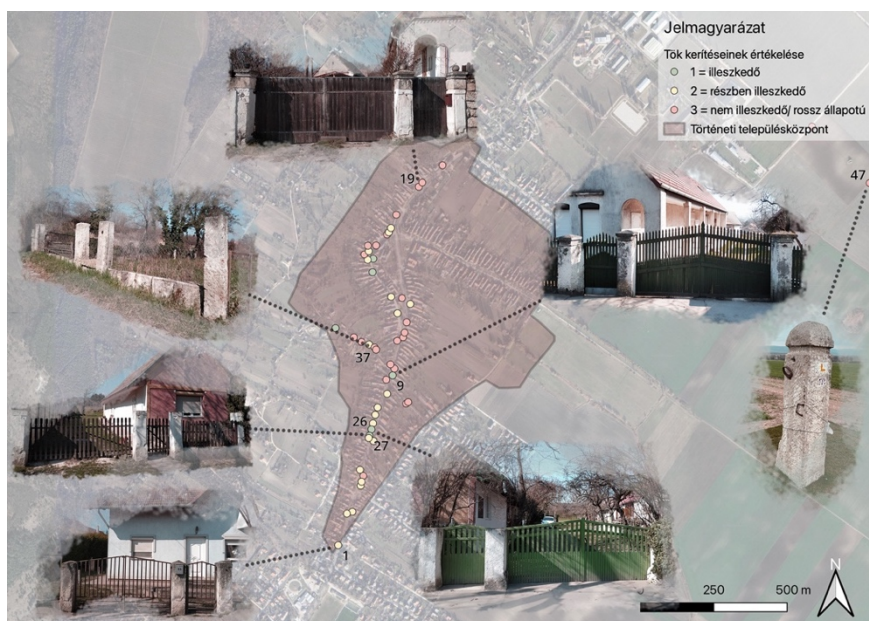
Tök 46, 47 kőoszlopok a romkápolna közelében.

23. kép töki kerítések elemző grafika

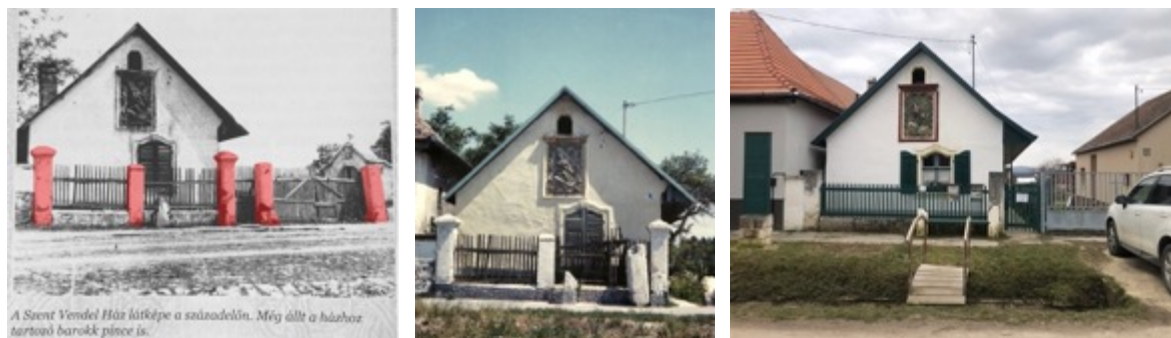
24. kép Szent Vendel dombormíves ház különböző felvételeken (JELLI 1996 p.96.,105., saját fotó)

Zsámbék 13 kerítés a Szent Vendel-dombormíves ház előtt áll, régebben öt kőoszlop állt, ma már csak kettő áll belőlük.

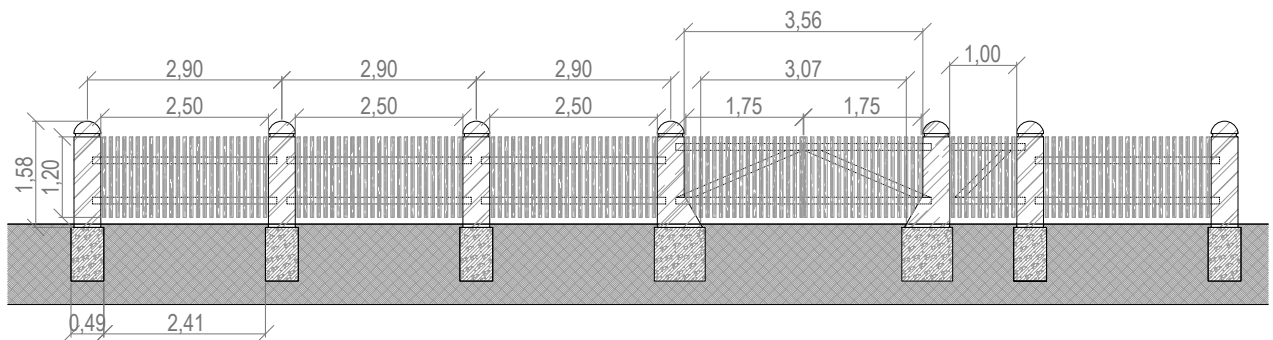
A kapuk oszlopai lehetnek díszesebbek, mint a kerítés többi oszlopa. A kapuk oszlopai lehetnek egyenesek vagy kerékvetővel együtt faragottak. A kerékvetők helyzete a nagykapu esetében mindig egymás felé néző, kiskapu esetében (ha van ilyen) kifelé néző.

9. ábra kerítés minta (saját szerkesztés)

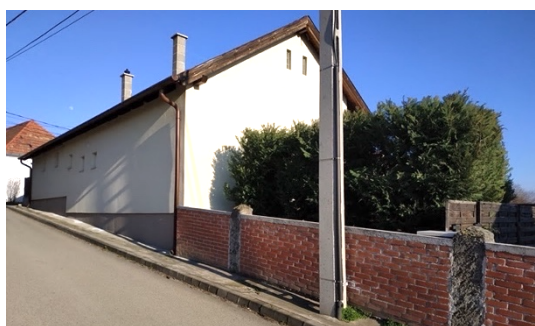
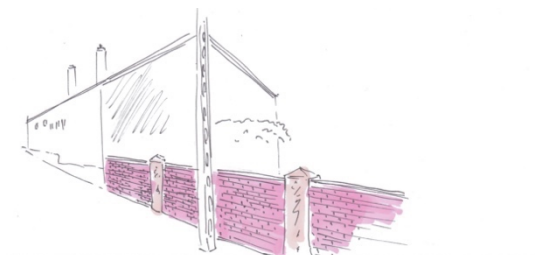
32. kép Jelenlegi állapot és javaslat (saját rajz)

Nem illeszkedő: magas téglafal elzárja a kertet, az úttal párhuzamosan futnak a téglasorok, nem vízszintesek.

**Javaslat:** Kerítésmezők cseréje.

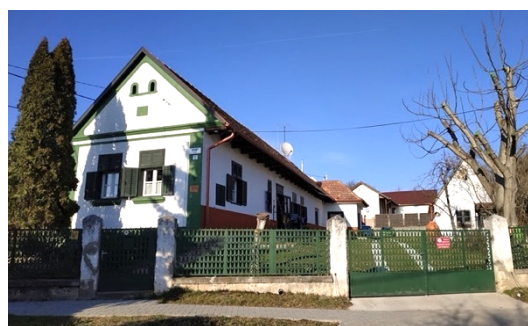
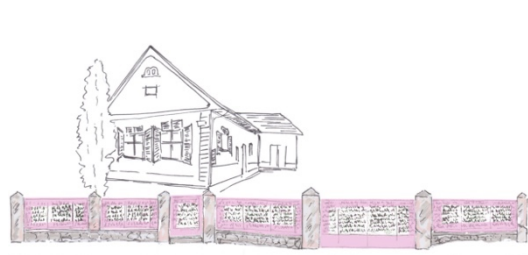
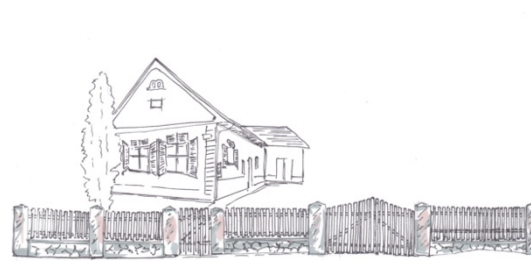
33. kép Jelenlegi állapot és javaslat (saját rajz)

Zöld szín nagyon erős, fém kerítés elemek eltérnek a kőoszloptól.

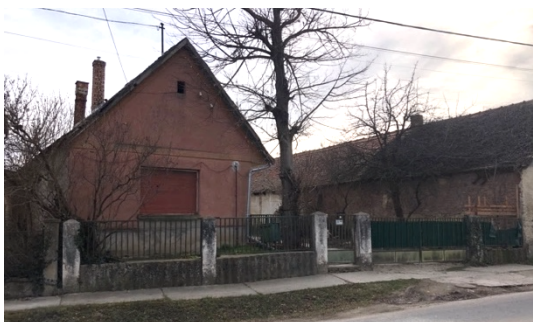
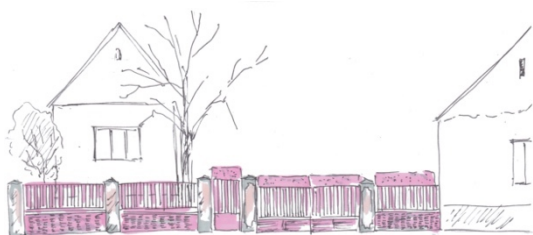
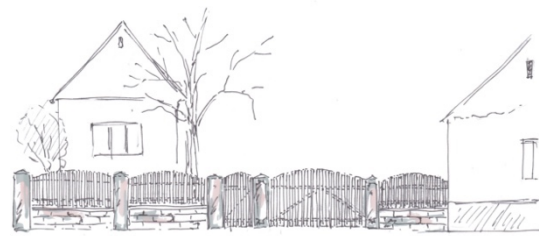
40. kép Jelenlegi állapot és javaslat (saját rajz)

Lábazat betonból, a kerítésmező fém elemekből áll.

**Javaslat:** Lábazat és kerítésmezők cseréje.

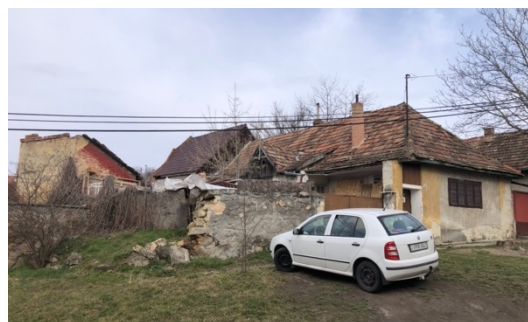
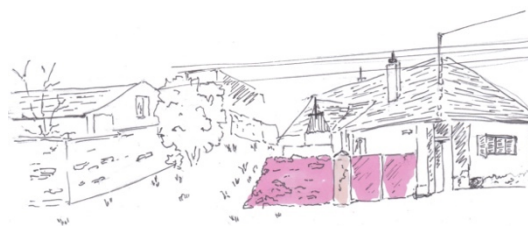
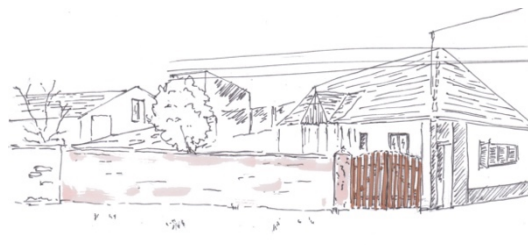
41. kép Jelenlegi állapot és javaslat (saját rajz)

Kerítés támfal leomlott, kapu nem illeszkedik a hagyományos építésmódhoz, nagy, átláthatatlan fémlemezből áll.

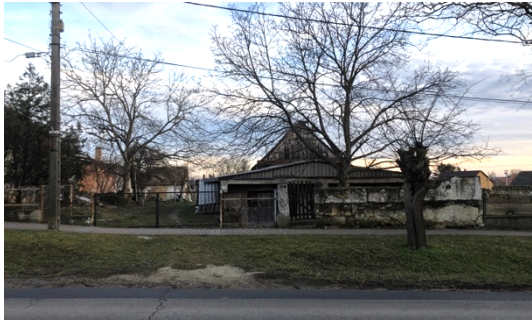
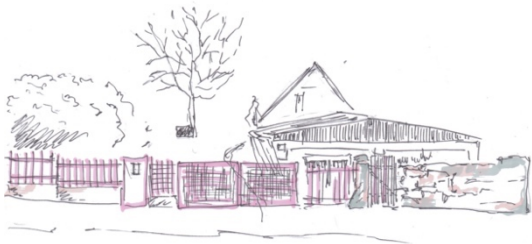
44. kép Jelenlegi állapot és javaslat (saját rajz)

Kerítés többféle anyagból,

**Javaslat:** Kőoszlopok pótlása, kerítésmezők megújítása.

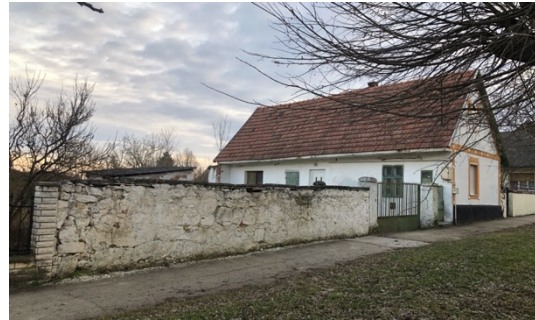
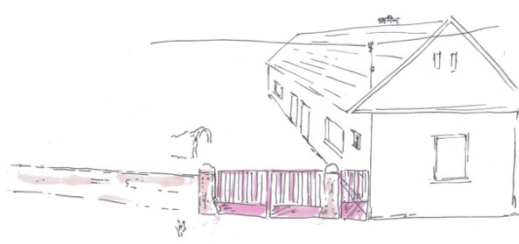
45. kép Jelenlegi állapot és javaslat (saját rajz)

Eltérő megjelenés kapuk fémből.

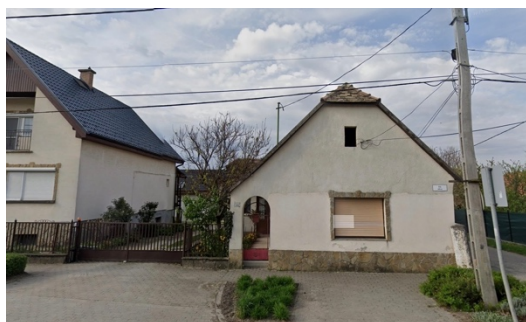
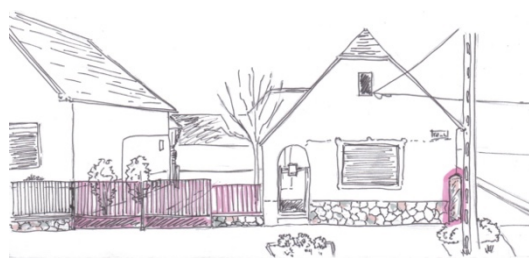
49. kép Jelenlegi állapot és javaslat (saját rajz)

Eltérő megjelenésű fém kerítésmező és kapu, oszlop a ház sarkánál áll.

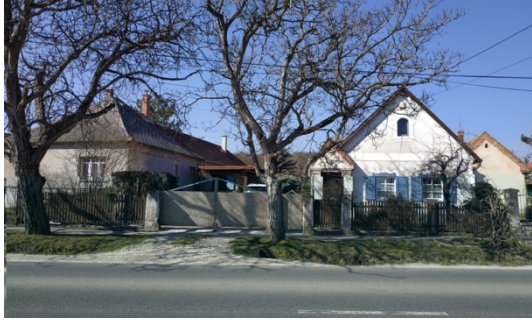
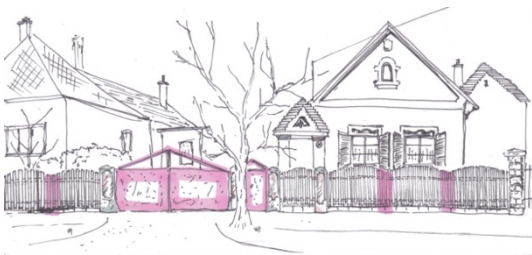
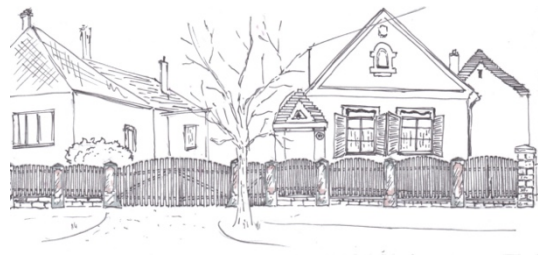
52. kép Jelenlegi állapot és javaslat (saját rajz)

Kapuk elfedve OSB lapokkal, kerítésmező oszlopai hiányoznak.

**Javaslat:** Kőoszlopok pótlása, eredeti kapuk visszaállítása.

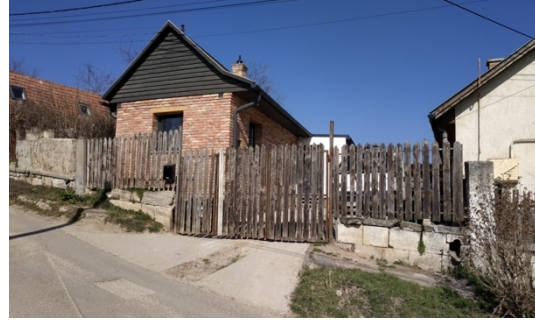
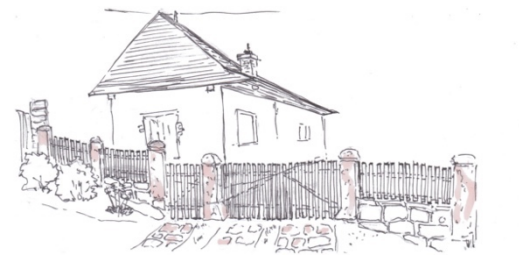
53. kép Jelenlegi állapot és javaslat (saját rajz)

Szétszórt kerítés többféle anyagból (pl: beton fal), magas kerítéslécekkel.

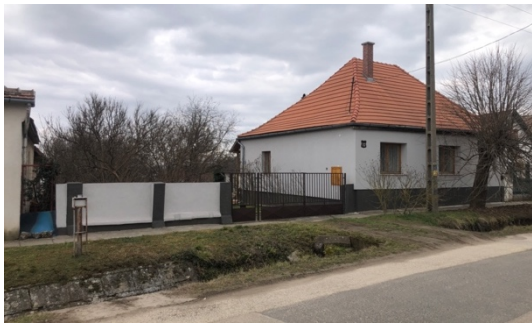
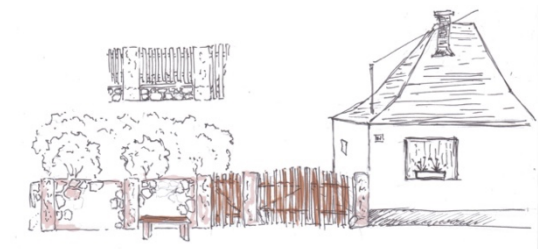
56. kép Jelenlegi állapot és javaslat (saját rajz)

Régi kőtámfal és kőoszlopok levakolva, kőpad eltávolítva a helyéről

**Javaslat:** Vakolat visszabontása, eredeti állapot visszaállítása, fém kapu cseréje hagyományos kapura.

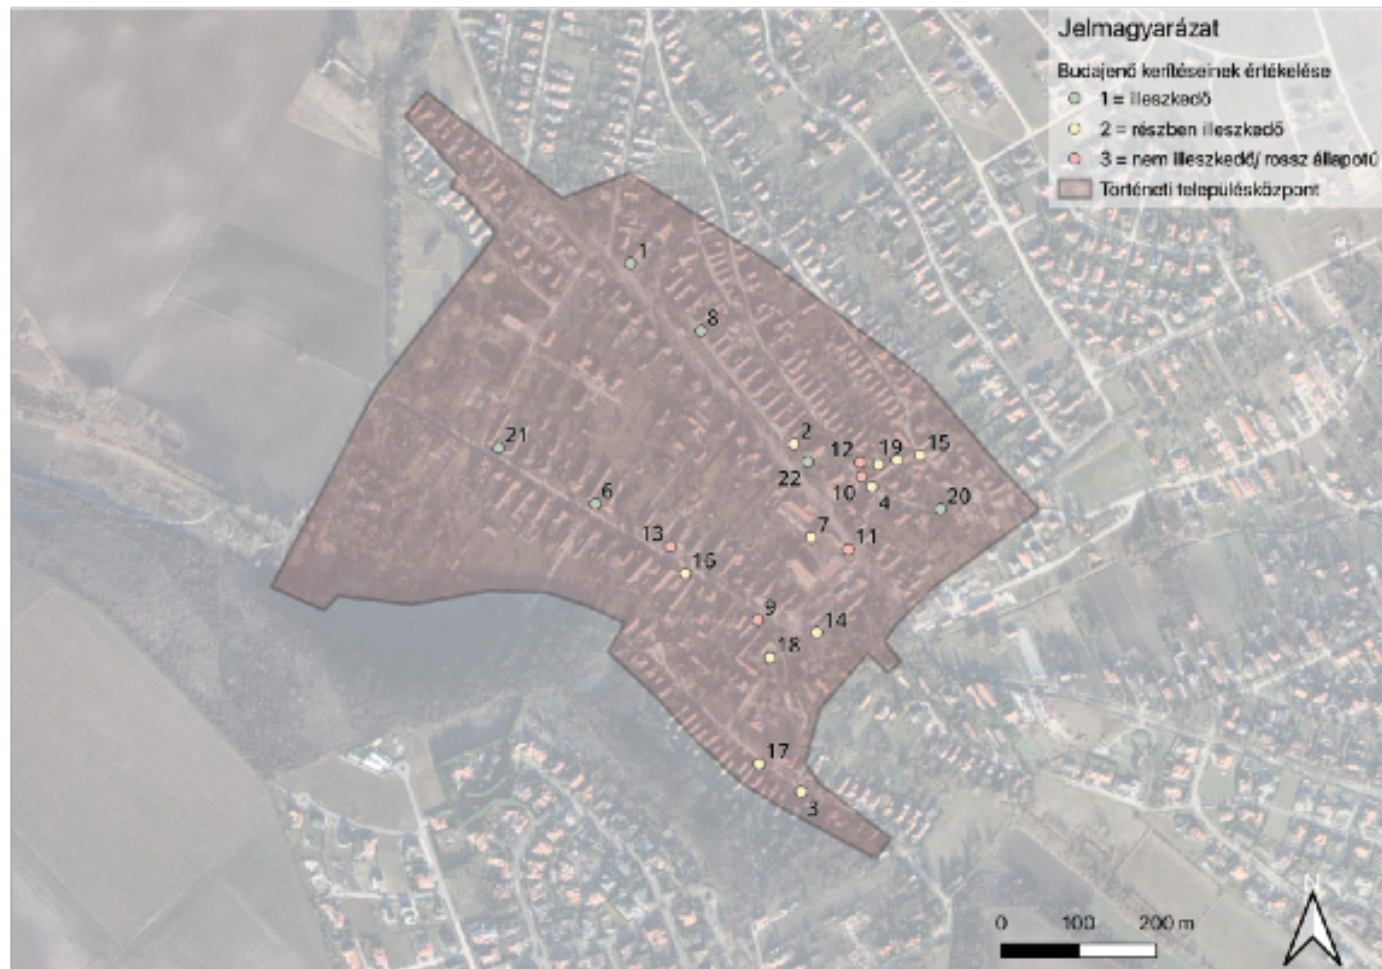
Települési azonosító	értékelés	magyarázat
	{z} 1 illeszkedő {s} 2 részben ill {p} 3 nem ill.	
Budajenő 1	1	régi étterem portája, a kerítés szép
Budajenő 2	2	kőoszlopok helyükön, oldalhatáron téglával kiegészítve
Budajenő 3	2	kerítés szerkezete jó, csak hiányos
Budajenő 4	2	kerítésmező anyaga vas, zöld szín
Budajenő 5	2	lábazat vakolatlan zsalukő, fa kerítéslécek öregek
Budajenő 6	1	szép kerítés, ház homlokzata mállik
Budajenő 7	2	szép, korábban bencés rendházhoz tartozott
Budajenő 8	1	szép (fedköves) oszlopok, arányos kerítéslécek
Budajenő 9	3	virágágy, kőoszlop kissé méltatlan állapotban
Budajenő 10	3	patika mellett, kőoszlopok csúnyán beépítve téglafalba
Budajenő 11	3	új kerítésoszlop mellé építve, régi dísz
Budajenő 12	3	rendelő előtt nincs kerítés, csak az oszlop egymagában
Budajenő 13	3	két, ma teljesen más kerítés között
Budajenő 14	2	egyedül, mellette természetes anyagból (tégla) épült, esztétikus kerítés

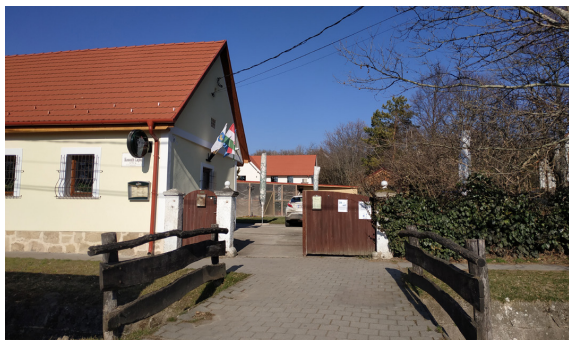
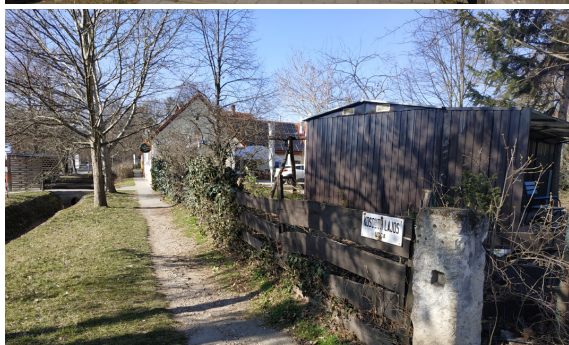
**BUDAJENŐ 1.**

**Kőoszlopos kerítés az Öregház Étteremnél.**  
A kapunál díszesebb oszlopokat láthatunk, míg a telek sarkában egy egyszerűbb (a kerítésmező beillesztésére szolgáló faragott mélyedésekkel - "fészekkel"- ellátott kőoszlop áll. A fa kerítésmezők állapota még rendben van, a földdel való találkozás nem ideális, könnyebben kezd el rohadni a fa.

Kerítésoszlopok	
anyag:	természetes kő - mészkő
állapot	kapunál szép, ápolt, kerítés többi részén eredeti állapotban meghagyott
szín	fehér
díszítés	van, oszlopok fejezete díszes
Lábazat	
anyag	-
állapot	-
szín	-
Kerítésmező	
anyag	fa
állapot	többnyire ép, néhol megviselt
magasság	derék magasságú
áttörtség	40 %
szín	barna
Alap	
fajta	sávalap

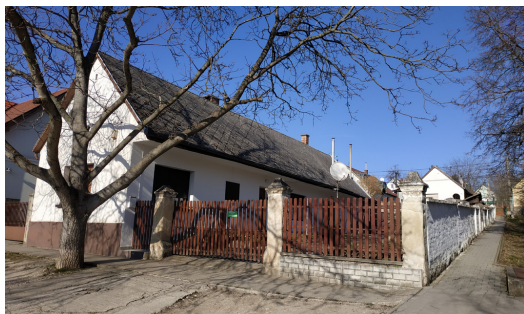
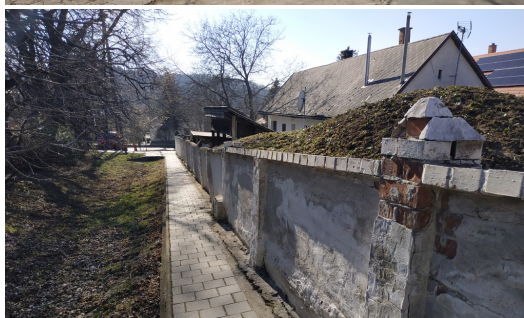
**BUDAJENŐ 1.**

**Kőoszlopos kerítés** Budajenőn a Templom közelében.

Az oldalsó kerítés oszlopa

Kerítésoszlopok	
anyag:	természetes kő - mészkő
állapot	ép, oszlopok fedköve hiányos
szín	sárga
díszítés	van, oszlopok fejezete díszes
Lábazat	
anyag	tégla
állapot	csúnya
szín	szürkésfehér
Kerítésmező	
anyag	tégla, fa
állapot	néhol megviselt
magasság	mell+derék magasságú
áttörtség	0-50 %
szín	fehér, barna
Alap	
fajta	sávalap

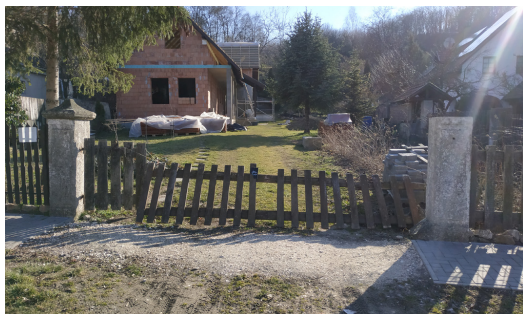
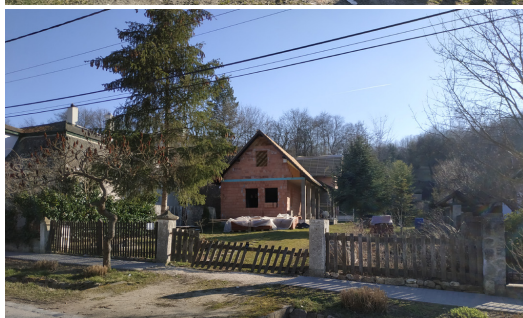
**BUDAJENŐ 2.** Budajenő, Páty utca 43.  
Hrsz.: 11

**Kőoszlopos kerítés Budajenőn.**  
A kapu egyik oszlopa a kertben található. A kerítés lécei régiek, ritkán állnak. A kapunál található lécek kidőlnek.

Kerítésoszlopok	
anyag:	természetes kő - mészkő
állapot	szép hiányos
szín	fehér
díszítés	van, tükör
Lábazat	
anyag	-
állapot	-
szín	-
Kerítésmező	
anyag	fa
állapot	megviselt
magasság	derék magasságú
áttörtség	50 %
szín	barna
Alap	
fajta	sávalap

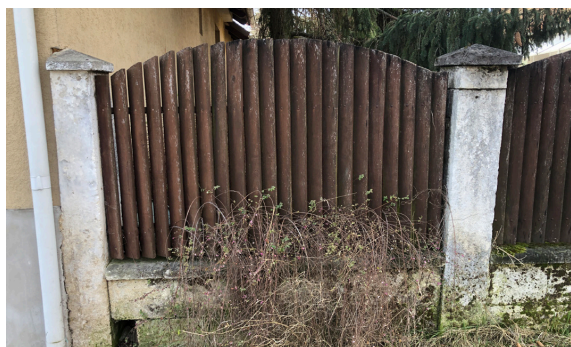
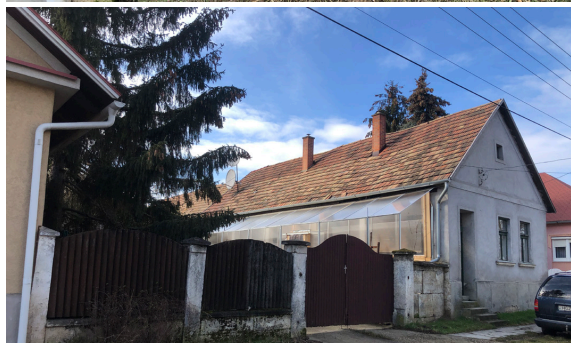
**MÁNY 1.**

**Kőoszlopos kerítés** az iskola közelében.  
Teljesen zárt, nincs semmi belátás. A lécek nagyon magasak.

Kerítésoszlopok	
anyag:	természetes kő - mészkő
állapot	ép
szín	fehér
díszítés	nincs
Lábazat	
anyag	kő
állapot	ép
szín	sárgás
Kerítésmező	
anyag	fa
állapot	többnyire ép, néhol mohás
magasság	fejnél magasabb
áttörtség	0 %
szín	barna
Alap	
fajta	sávalap

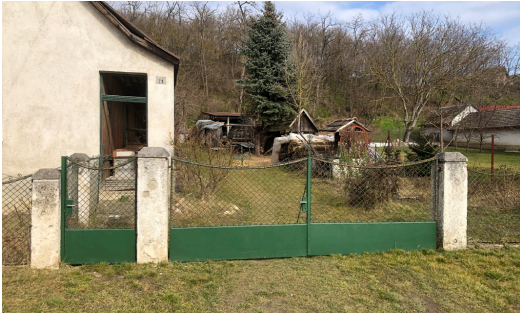
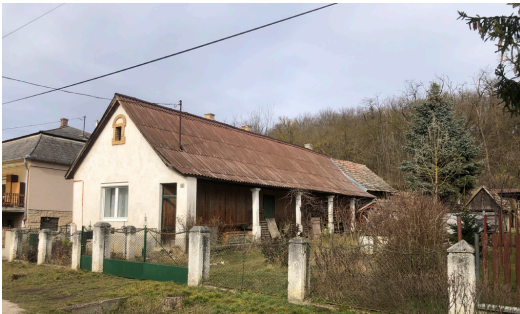
**MÁNY 2.**

**Kőoszlopos kerítés** Mányon a Kossuth Lajos utcában. Oszlopok szépek, Haidekker kerítésre hajazó kerítésmező.

Kerítésoszlopok	
anyag:	természetes kő - mészkő
állapot	szép
szín	sárgásfehér
díszítés	nincs
Lábazat	
anyag	-
állapot	-
szín	-
Kerítésmező	
anyag	fém
állapot	többnyire ép
magasság	derék magasságú
áttörtség	80 %
szín	zöld
Alap	
fajta	pontalap

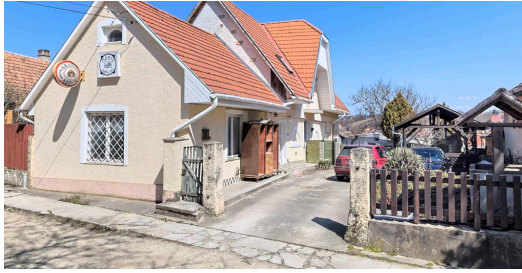
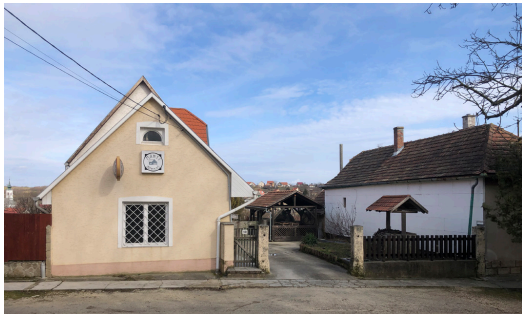
**MÁNY 3.**

**Kőoszlopos kerítés Mányon.**  
Kiskapu van, nagykapu nincs.

Kerítésoszlopok	
anyag:	természetes kő - mészkő
állapot	kopott, koszos
szín	sárga
díszítés	nincs
Lábazat	
anyag	beton
állapot	ép
szín	szürke
Kerítésmező	
anyag	fa
állapot	más a kapu és a mező fája
magasság	fejmagasságú
áttörtség	50 %
szín	barna
Alap	
fajta	sávalap

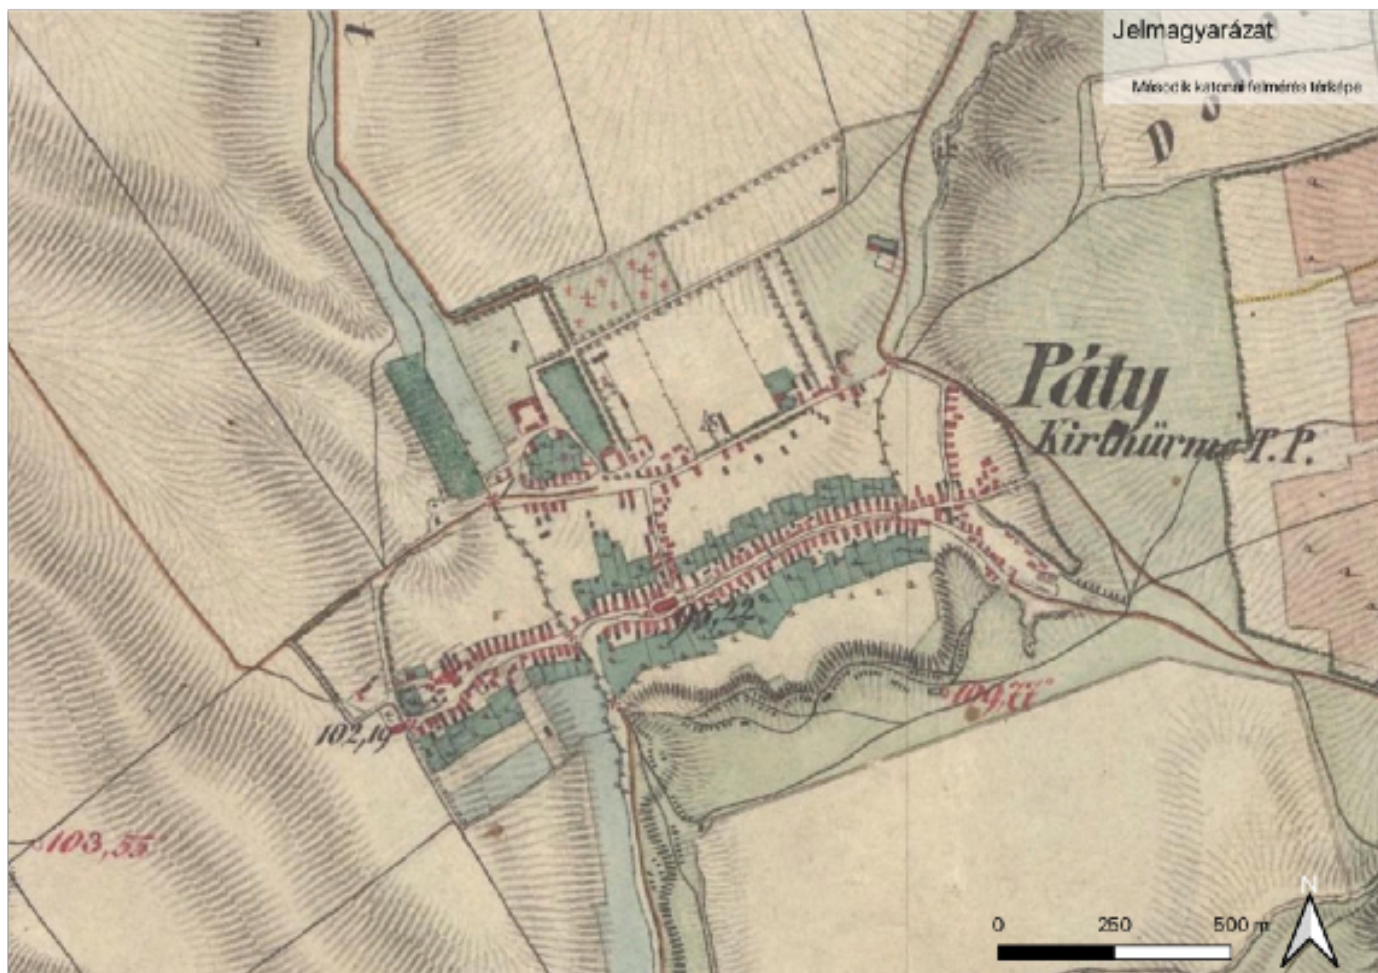
Települési azonosító	értékelés (z) 1 illeszkedő (s) 2 részben ill (p) 3 nem ill.	magyarázat
Páty 1	2	kapu fémből, kerítésmező vegyes, ütött-kopott
Páty 2	1	szép
Páty 3	1	szép
Páty 4	2	fém rácsháló kontrasztos a tömbkövekkel szemben, kopott
Páty 5	2	kék szín elüt, oszlopok ritkán
Páty 6	3	szedett-vedett, kopott
Páty 7	2	eltakarták az átlátás gátlása érdekében
Páty 8	1	szép, oszlop inkább dísz
Páty 9	3	omladozó, rozoga
Páty 10	3	régi kerítés emlékként áll kerten belül
Páty 11	3	oszlop kerítésen belül, külső kerítés kopott
Páty 12	3	kőoszlopok faragottak, díszítettek, néhol csak a fejezet látszik
Páty 13	2	nincs karbantartva, kopottas
Páty 14	1	kőfal szélén oszlop, többi új, díszes fa (szép)
Páty 15	3	kőoszlop beépítve a házba, kapu magasabb, kapu másik oldalán is oszlop
Páty 16	3	régi kerítés kapu kőoszlopai meghagyva, új kerítés
Páty 17	2	oszlopok szépek, kissé koszosak, fém kapu kopott

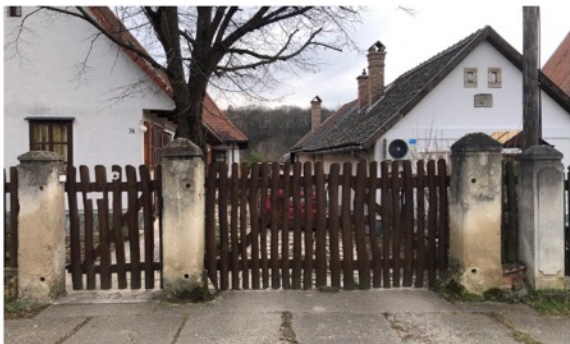
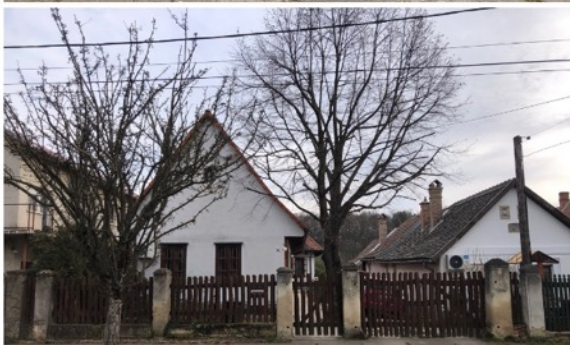
PÁTY 1.

**Kőoszlopos kerítés** Pátyon a templom közepében. Kerítéslécek rusztikusak, hangulatosak. Oszlopok szépek.

Kerítésoszlopok	
anyag:	természetes kő - mészkő
állapot	szép
szín	sárgás
díszítés	nincs
Lábazat	
anyag	-
állapot	-
szín	-
Kerítésmező	
anyag	fa
állapot	ép
magasság	mellmagasságú
áttörtség	40 %
szín	barna
Alap	
fajta	sávalap

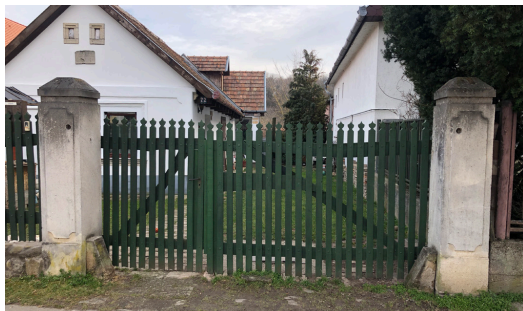
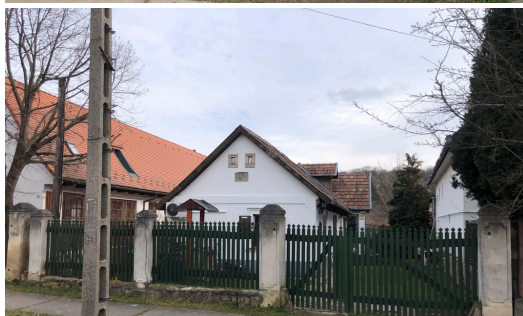
**PÁTY 2.**

**Kőoszlopos kerítés a Templom közelében.**  
Szépen rendben tartott kerítésmező, szép oszlopok, szép ház.

Kerítésoszlopok	
anyag:	természetes kő - mészkő
állapot	szép
szín	szürkésfehér
díszítés	van, "tükör"
Lábazat	
anyag	kő
állapot	szép
szín	sárgásbarna
Kerítésmező	
anyag	fa
állapot	szép
magasság	mellmagasságú
áttörtség	50 %
szín	zöld
Alap	
fajta	sávalap

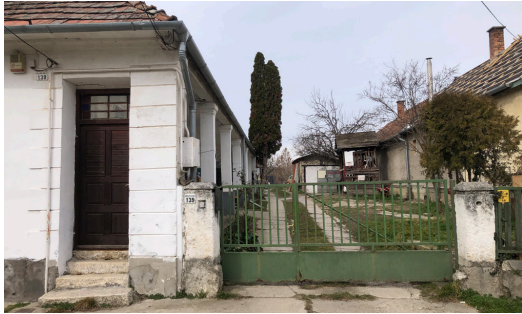
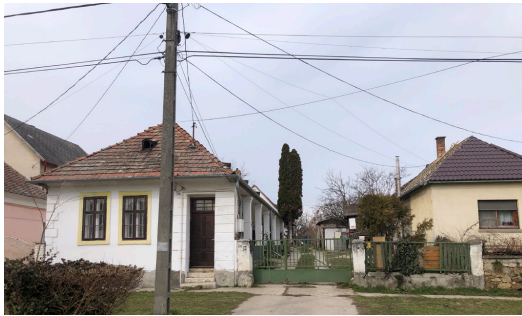
**PÁTY 3.**

*Kőoszlopos kerítés a Kossuth utcában.  
A fém kapu festése kopott, oszlopok szépek.*

Kerítésoszlopok	
anyag:	természetes kő - mészkő
állapot	szép
szín	sárgásfehér
díszítés	nincs
Lábazat	
anyag	beton
állapot	ép
szín	szürke
Kerítésmező	
anyag	fém
állapot	szép
magasság	fejmagasságú
áttörtség	60 %
szín	zöld
Alap	
fajta	sávalap

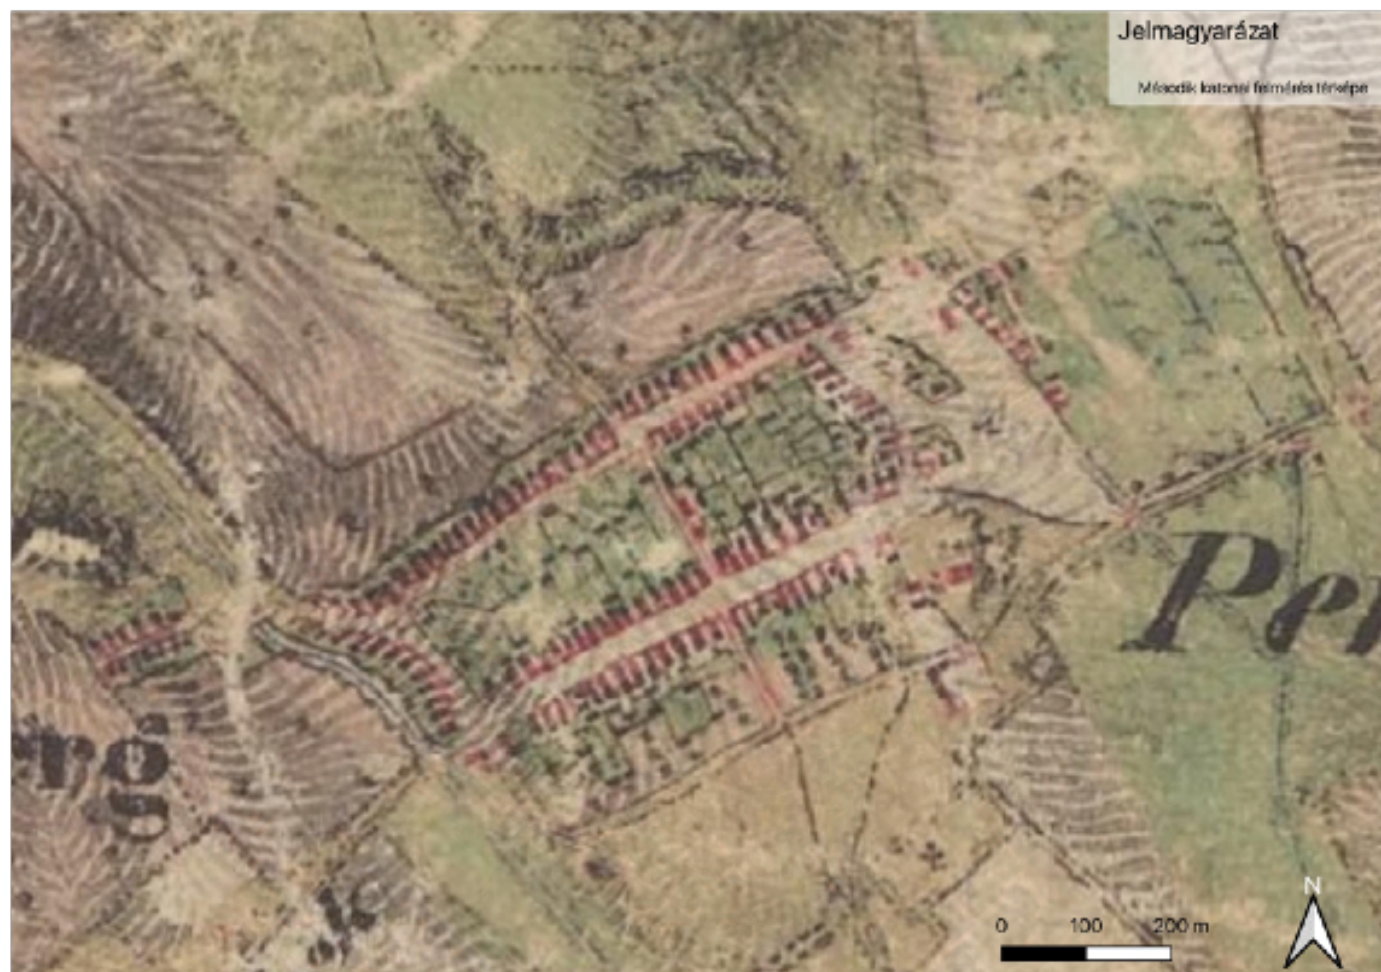
Települési azonosító	értékelés (z) 1 illeszkedő (s) 2 részben ill. (p) 3 nem ill.	magyarázat
Perbál 1	2	fa lécek magasabbak, mint az oszlopok, kőfal tetején is lécek (aránytalan)
Perbál 2	2	szép oszlopok, fém kapu nem teljesen illik
Perbál 3	1	lécek túl magasak
Perbál 4	2	oszlopok, kapu kopottak
Perbál 5	2	kopott, fém részek kezdenek előregedni
Perbál 6	2	oszlopok szépek, fa lécek magasak
Perbál 7	2	bádog kapu teljesen elüt a többi (fa) kerítéselemtől
Perbál 8	3	kapu kidől, oszlopok hiányosak
Perbál 9	3	otthagytott oszlop, egyedül
Perbál 10	2	oszlopok kopottak
Perbál 11	2	oszlopok sárgára festve (?), fém kerítéselemek nem illeszkednek
Perbál 12	3	oszlopok kopottak, fekete fém kerítéselemek nem illeszkednek
Perbál 13	2	kapu szétesett, kerítésmező szedett-vedett, rumlis
Perbál 14	2	kerítéslécek túl magasak, oszlopok helyett rakott kőfal
Perbál 15	2	oszlopok helyükön, kerítés túl tömör (nem áttört)
Perbál 16	2	lécek túl magasak, nem egy szintben vannak,

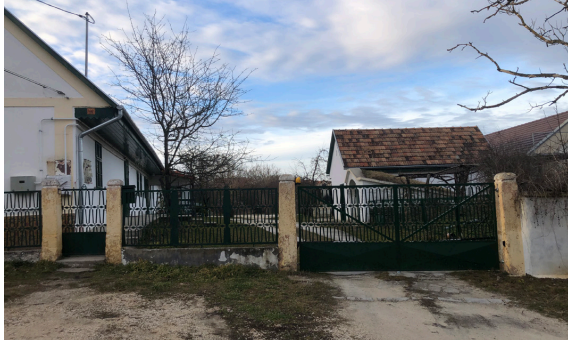
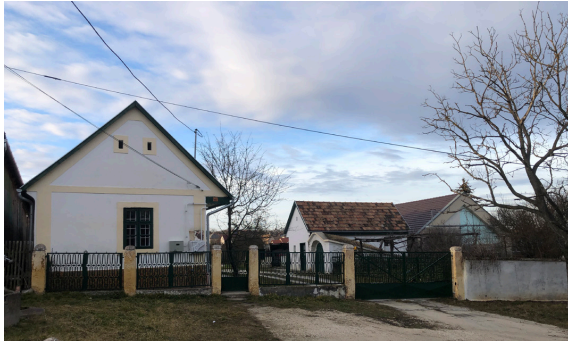
### PERBÁL 1.

#### **Kőoszlopos kerítés Perbálon.**

A mezők feketeire festett fém lemezek. A fekete és a sárga színek nem teljesen passzolnak egymáshoz.

<b>Kerítésoszlopok</b>	
anyag:	természetes kő - mészkő
állapot	csúnya, sárgára festett
szín	sárga
díszítés	nincs
<b>Lábazat</b>	
anyag	-
állapot	-
szín	-
<b>Kerítésmező</b>	
anyag	fém
állapot	többnyire ép
magasság	mellmagasságú
áttörtség	40 %
szín	fekete
<b>Alap</b>	
fajta	sávalap

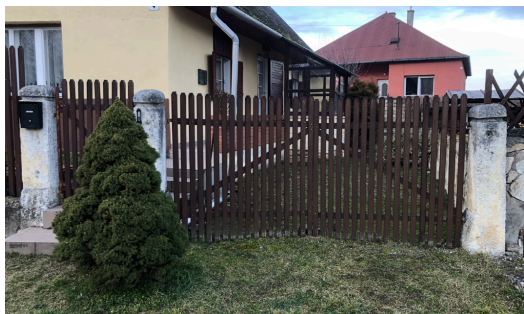
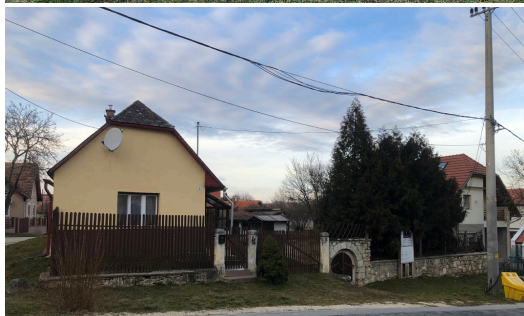
### PERBÁL 2.

**Kőoszlopos kerítés a Táncsics utcában.**  
A kerítés vonalában egy pince helyezkedik el, mely a terep törésénél található. A kerítés lécei hosszan a kőoszlopok fölé nyúlnak, nem árnyosak

Kerítésoszlopok	
anyag:	természetes kő - mészkő
állapot	kapunál szép
szín	fehér, sárga
díszítés	nincs
Lábazat	
anyag	-
állapot	-
szín	-
Kerítésmező	
anyag	fa
állapot	ép
magasság	fejmagasságú + fejnél magasabb
áttörtség	50 %
szín	barna
Alap	
fajta	sávalap

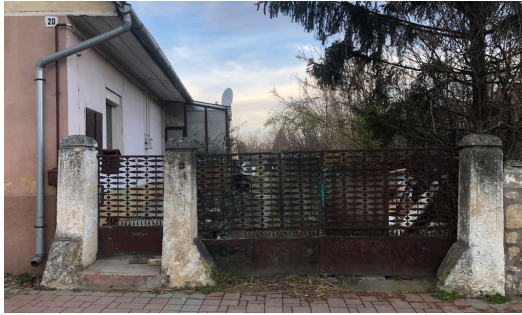
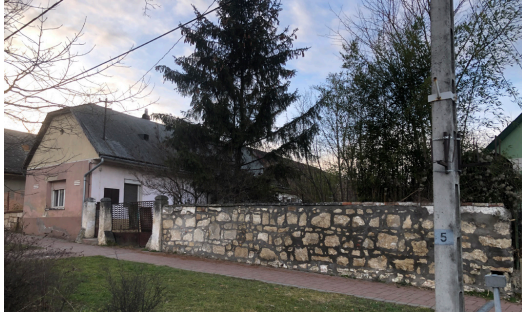
### PERBÁL 3.

**Kőoszlopos kerítés** Perbálon a Fő utcában. A ház mellett található a kis- és nagykapu, a kapuktól jobbra kőtámfal található. A kapuk kissé kopottak, a kőtámfal a túl sok kötőanyag és a magassága miatt nem ad előnyös látványt.

Kerítésoszlopok	
anyag:	természetes kő - mészkő
állapot	szép, kissé kopott
szín	sárgásfehér
díszítés	van, tükör
Lábazat	
anyag	-
állapot	-
szín	-
Kerítésmező	
anyag	kő
állapot	ép, de túl sok kötőanyag
magasság	fejmagasságú
áttörtség	0 %
szín	sárga, barna
Alap	
fajta	sávalap
