# **DIPLOMADOLGOZAT**

**Magyar Agrár- és Élettudományi Egyetem**

**Tájépítészeti, Településtervezési és Díszkertészeti Intézet**

**KERÍTÉSEK, MINT TELEPÜLÉSKÉPI ARCULATFORMÁLÓ  
TÉNYEZŐK ZSÁMBÉK KÖRNYÉKI TELEPÜLÉSEKEN**

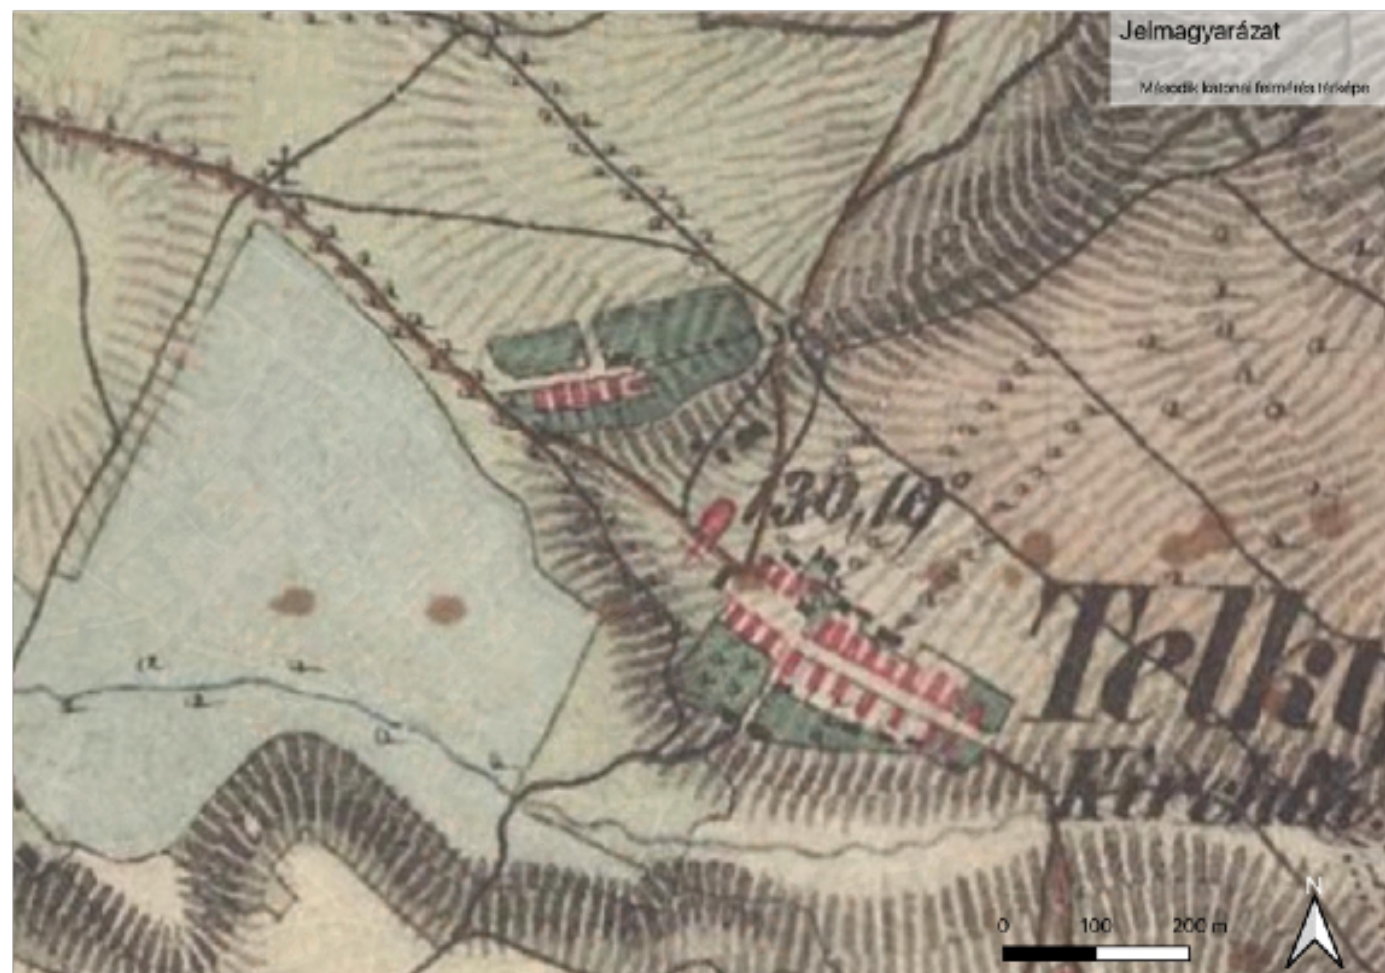
Települési azonosító	értékelés (z) 1 illeszkedő (s) 2 részben ill (p) 3 nem ill.	magyarázat
Telki 1	1	szépen felújított ház, kerítés
Telki 2	1	régi épület, szép kerítéssel
Telki 3	1	szép, arányos ház, kerítés (fém, de szép)
Telki 4	2	kissé benyúlt előkert, kerítés elhanyagolt, de szerkezete, arányai szépek
Telki 5	1	szépen felújított ház, kerítés
Telki 6	1	szép kerítés, előtte kút
Telki 7	1	szép, új kerítés, autentikus (pedig történelmi településmagon kívül)
Telki 8	2	oszlop díszként, egy darab megmaradt
Telki 9	2	régi funkcióját elvesztette, oszlop egyedül áll
Telki 10	2	oszlop kertben áll, díszként megmaradt
Telki 11	1	szép
Telki 12	1	oszlopok szépen újra felhasználva, lábazat, kerítésmező nélkül
Telki 13	3	kerítés oszlopai hiányosak, oszlop hátra dobva a kertben, csempével burkolt lábazat (régén bódé)
Telki 14	1	felújított, esztétikus
Telki 15	1	fehérre meszelt, szép
Telki 16	3	félredobott kő

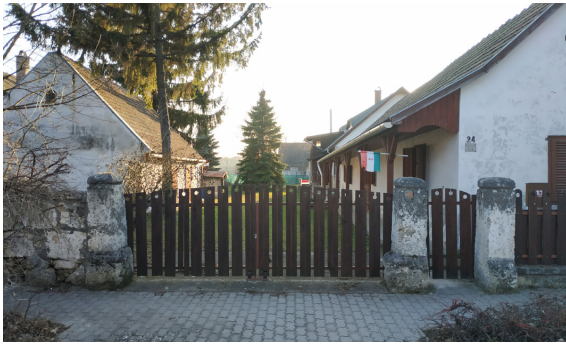
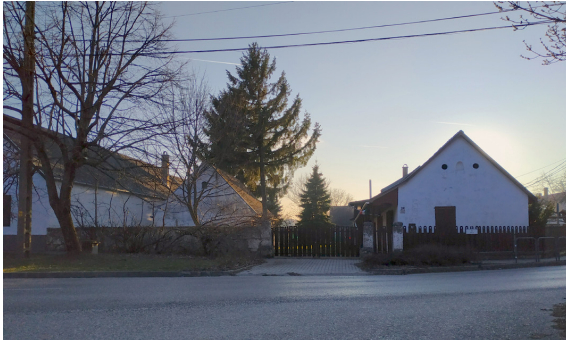
TELKI 1.

**Kőoszlopos kerítés** Telki központjában. A kerítés része a rakott kőtámfal (tömör kerítés), nagyobb részén fa lécezésű kerítés található. A kekerítés arányos, a tömör kerítésrész is szép, nem túlzó.

Kerítésoszlopok	
anyag:	természetes kő - mészkő
állapot	szép
szín	fehér
díszítés	nincs
Lábazat	
anyag	-
állapot	-
szín	-
Kerítésmező	
anyag	kő, fa
állapot	többnyire ép
magasság	mellmagasságú
áttörtség	0 - 30 %
szín	szürkésfehér, barna
Alap	
fajta	sávalap

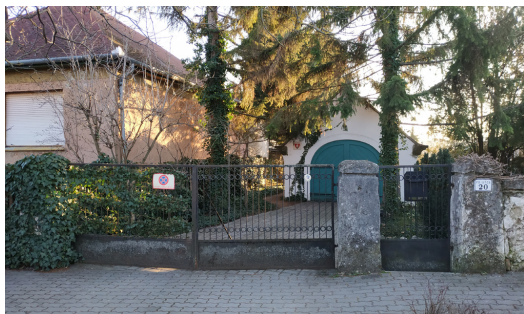
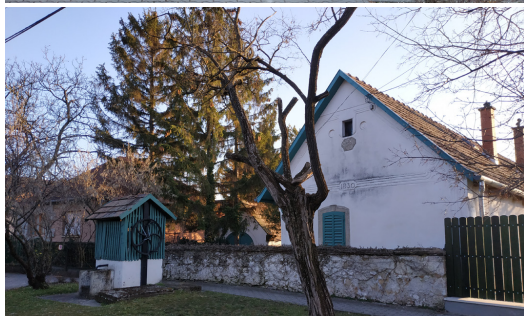
**TELKI 2.**

### **Kőoszlopos kerítés Telkiben.**

A kerítés előtt kút áll, mely hozzá tartozik a ház és a kerítés látványához. A kerítés nagyrészen tömör, alacsony kőfal áll, a kapuk fémből készültek. A kerítés arányos, szép.

Kerítésoszlopok	
anyag:	természetes kő - mészkő
állapot	szép
szín	szürkés
díszítés	nincs
Lábazat	
anyag	-
állapot	-
szín	-
Kerítésmező	
anyag	kő
állapot	növénnyel befuttatva, festett, szép
magasság	mellmagasságú
áttörtség	0 %
szín	fehér
Alap	
fajta	sávalap

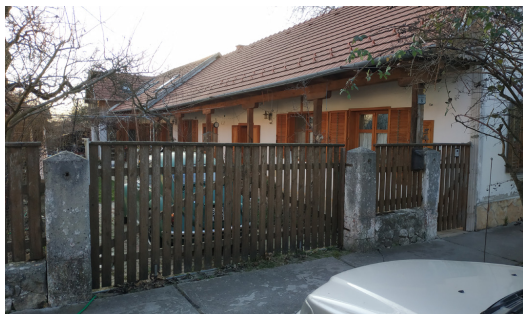
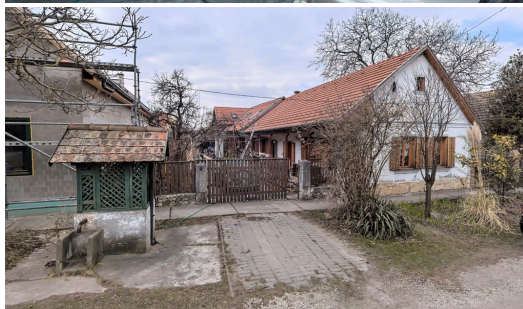
### TELKI 3.

**Kőoszlopos kerítés** Telkiben a Petőfi utcában. A kerítésmezőkön és a kapuk lécein fedőléc helyezkedik el. A kerítés fa lécei az oszlopok teteje fölé nyúlnak, nem arányosak. Az oszlopok és a lábazat szépek.

Kerítésoszlopok	
anyag:	természetes kő - mészkő
állapot	szép
szín	szürkés
díszítés	nincs
Lábazat	
anyag	kő
állapot	szép
szín	barnás-sárgás
Kerítésmező	
anyag	fa
állapot	többnyire ép, néhol megviselt
magasság	fejmagasságú
áttörtség	50 %
szín	barna
Alap	
fajta	sávalap

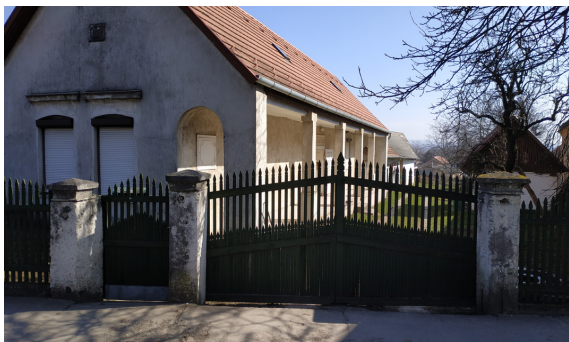
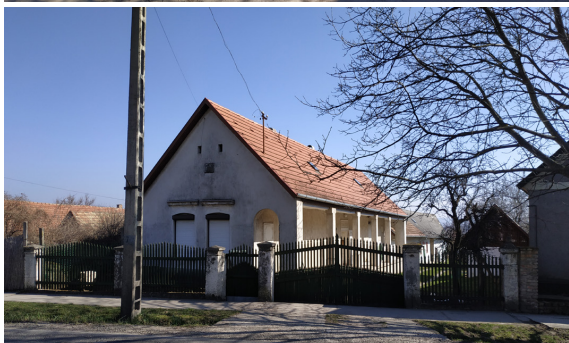
TÖK 1.

**Kőoszlopos kerítés a Fő utcában.**  
A kerítés szerkezete, formája, kialakítása arányos, szép. Az oszlopok koszosak, a fa lécek sötétek (sötétzöldre festettek). Ezáltal kicsit komor hangulatot áraszt az egész kerítés.

Kerítésoszlopok	
anyag:	természetes kő - mészkő
állapot	szép, néhol kopott, koszos
szín	fehéres-szürkés
díszítés	van, oszlopok fejezete díszes
Lábazat	
anyag	-
állapot	-
szín	-
Kerítésmező	
anyag	fa
állapot	ép
magasság	fejmagasságú
áttörtség	40 %
szín	zöld
Alap	
fajta	sávalap

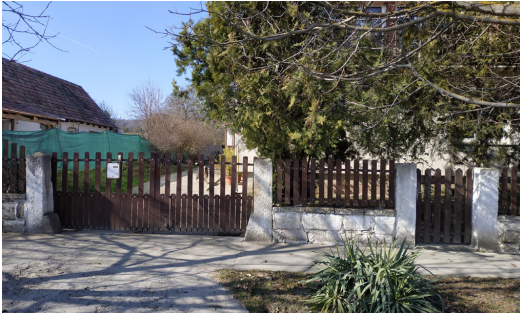
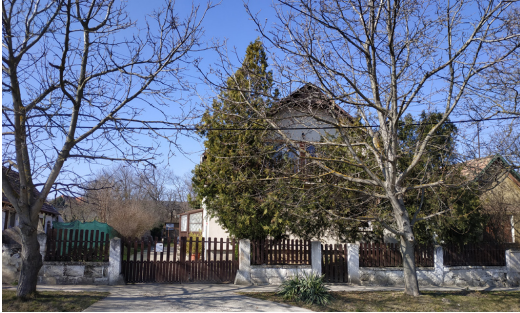
**TÖK 2.**

### **Kőoszlopos kerítés Tökön.**

A lábazat és az oszlopok fehérre meszeltek, a fa lécezet barnára vannak festve. Szép, arányos kerítésmezők és kapu kialakítások.

<b>Kerítésoszlopok</b>	
anyag:	természetes kő - mészkő
állapot	szép
szín	fehér
díszítés	nincs
<b>Lábazat</b>	
anyag	kő
állapot	szép
szín	fehér
<b>Kerítésmező</b>	
anyag	fa
állapot	ép
magasság	fejmagasságú
áttörtség	40 %
szín	barna
<b>Alap</b>	
fajta	sávalap

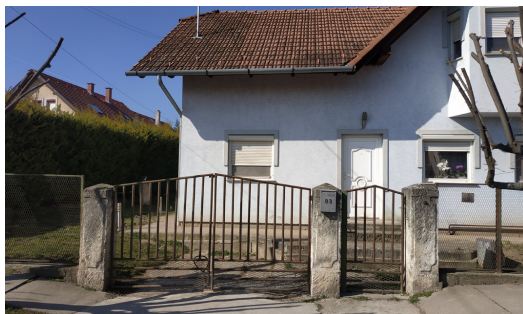
**TÖK 3.**

**Kőoszlopos kerítés** Páty és Zsámbék határán. A kerítés kapui idomelemekből van, a mezői fém rácshálóból. Nem hivalkodó, de a régi, hagyományos anyaghasználattól eltérő, így nem túl megnyerő.

Kerítésoszlopok	
anyag:	természetes kő - mészkő
állapot	kapunál szép, ápolat, kerítés többi részén eredeti állapotban meghagyott
szín	fehér
díszítés	van, "tükör"
Lábazat	
anyag	-
állapot	-
szín	-
Kerítésmező	
anyag	fa
állapot	többnyire ép, néhol kopott
magasság	fejmagasságú
áttörtség	90 %
szín	barnás-pirosas
Alap	
fajta	sávalap

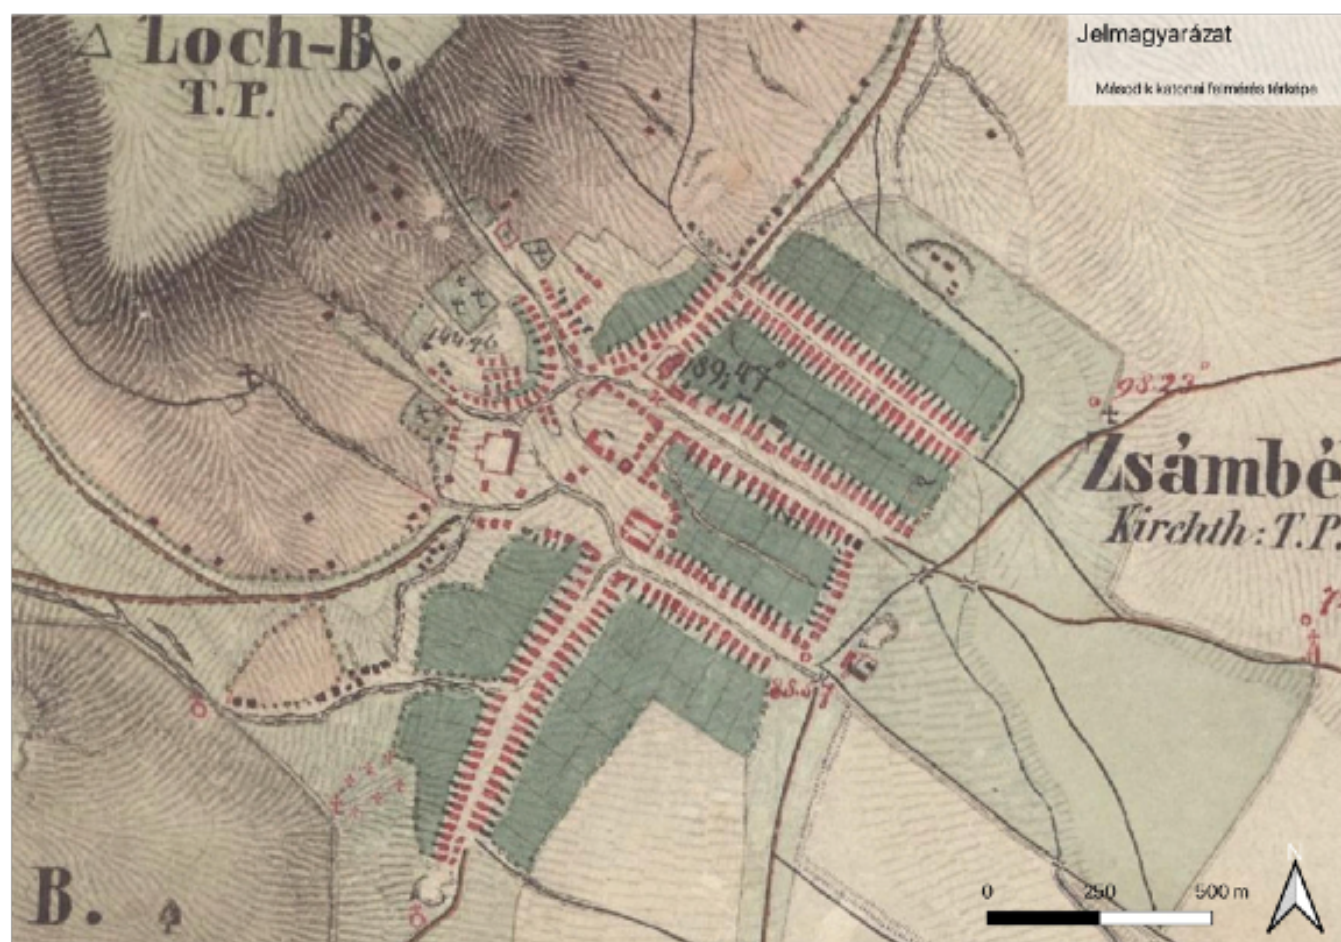
Települési azonosító	értékelés (z) 1 illeszkedő (s) 2 részben ill. (p) 3 nem ill.	magyarázat	Települési azonosító	értékelés (z) 1 illeszkedő (s) 2 részben ill. (p) 3 nem ill.	magyarázat
Zsámbék 1	2	lécek túl magasak	Zsámbék 28	1	szép
Zsámbék 2	2	lábazat + kerítésmező túl magas	Zsámbék 29	3	oszlop kőfalba beépítve
Zsámbék 3	1	szép	Zsámbék 30	3	oszlop kőfalba beépítve
Zsámbék 4	2	lécek fejezete elüt, kerítésmező túl magas	Zsámbék 31	3	nagyon magas, csúnyán megépített zsalukő fal az oszlopok között
Zsámbék 5	1	szép	Zsámbék 32	2	nem teljes oszlopok, kapu oszlopa szétvágva
Zsámbék 6	2	fém kapu túl magas	Zsámbék 33	1	szép, funkció nélkül
Zsámbék 7	2	kiskapu túl magas, kopott kapuk	Zsámbék 34	2	kissé szedett-vedett, különböző magasságú oszlopok, eltérő kerítésmező
Zsámbék 8	2	elhanyagolt	Zsámbék 35	3	oszlop egyedül, mellette teljesen eltérő kerítés
Zsámbék 9	1	szép	Zsámbék 36	3	kopott, dűledező
Zsámbék 10	2	kopottas	Zsámbék 37	3	régi oszlop alig észrevehetően az új (robosztus, túlzó) kerítés mellett

Zsámbék 11	1	szép	Zsámbék 38	3	oszlop eltűnik a borostyán alatt, új kerítés teljesen más
Zsámbék 12	2	kapu túl magas	Zsámbék 39	2	oszlop egyedül, két kerítés között megmaradt
Zsámbék 13	2	oszlop hiányzik, fejezetek hiányoznak	Zsámbék 40	3	temető mellett egyedül
Zsámbék 14	2	kopott	Zsámbék 41	3	régi oszlop megmaradt dísznek, ez a legszebb része a kapunak, mellette különböző színű, méretű, anyagú kapu/kerítés (előtte kukák)
Zsámbék 15	1	szép	Zsámbék 42	2	kőhalom, krités oszlopai + lábazata áll, szép lehetne
Zsámbék 16	2	kopott	Zsámbék 43	3	omladozik, régen szép lehetett, ma kövek ráhordva, régi oszlopok még látszanak
Zsámbék 17	3	össze-vissza, túl magas + különböző lécek	Zsámbék 44	3	kerítésen belül, ma már nincs funkciója
Zsámbék 18	2	túl magas lécek	Zsámbék 45	1	kerítésen belül, az oszlop szép, kerítés nem annyira
Zsámbék 19	1	szép oszlopok, zöld kerítésmezők + kapuk túl rikítóan zöldek	Zsámbék 46	3	kerítés régi szerkezete régebbi Streetview képen látható, azóta levakolva, elrejtve, csúnya

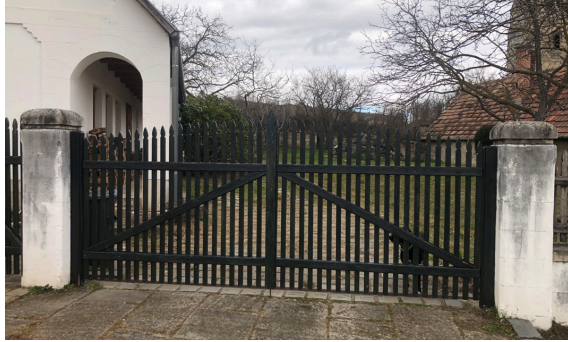
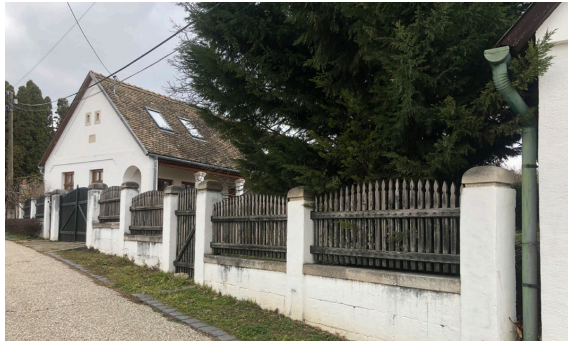
### ZSÁMBÉK 1.

#### **Kerítés a Régi templom utcában.**

Az oszlopok fehérre vannak festve, a kerítésmezők elemei (fa lécei) faragottak, csúcsos végződésűek. Az oszlopokon felfedezhető egyfajta csíkozottság, ez arra utal, hogy nem hagyományos egy kötömbből készült kőkerítés, hanem több részből álló oszlopok (lefestve).

anyag:	természetes kő - mészkő / tégl
állapot	végig szép, néhol kezd kopni a festék
szín	fehér
díszítés	oszlopok sarka lecsapott

anyag	kő / tégl
állapot	szép
szín	fehér

anyag	fa
állapot	szép, néhol kopott
magasság	fejmagasságú
áttörtség	50 %
szín	zöld

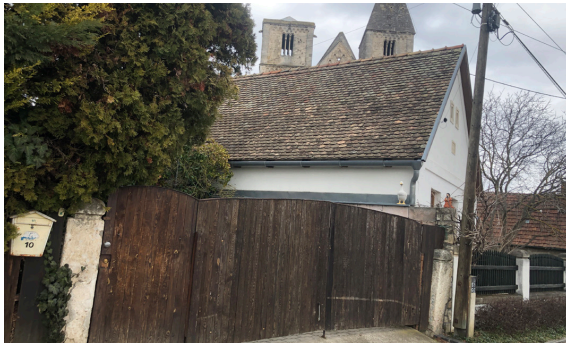
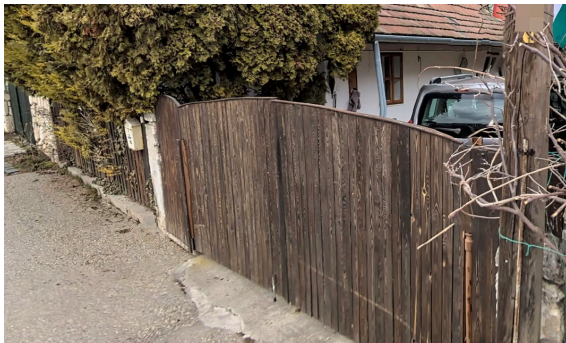
### ZSÁMBÉK 2.

**Kerítés** a Régi templom utcában. A kerítést javarészt sövényűsáv takarja, a kapu tömör, átláthatatlan.

Kerítésoszlopok	
anyag:	természetes kő - mészkő
állapot	szép
szín	sárgás
díszítés	nincs
Lábazat	
anyag	-
állapot	-
szín	-
Kerítésmező	
anyag	fa
állapot	többnyire ép
magasság	fejmagasságú
áttörtség	0 %
szín	barna
Alap	
fajta	sávalap

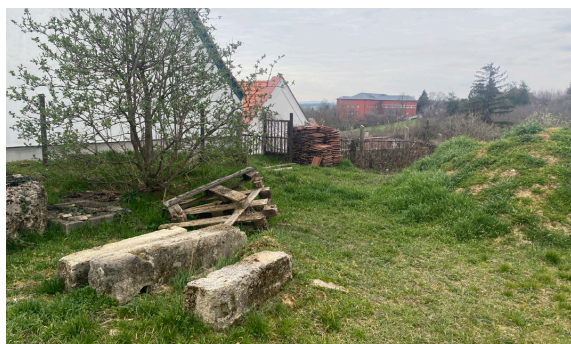
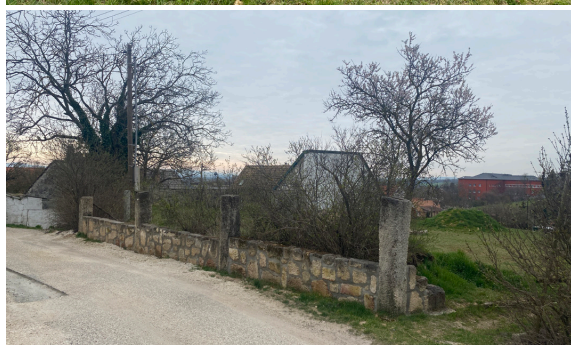
### ZSÁMBÉK 3.

**Kerítés** maradék a Régi templom utca nyugati oldalán.

A lábazat a kerítésszakaszon ép, a telken kőhalom, benne kőoszlopok. A telken nem áll ház, maga a telek is elhagyatott.
