# Ökologikus csapadékvíz-kezelési módszerek a Vérmező példáján

## KONCEPCIÓTERV, SZÁRAZ PATAK, SZÁRAZ TÓ

## FAKIVÁGÁSI TERV, NÖVÉNYKIÜLTETÉSI TERV

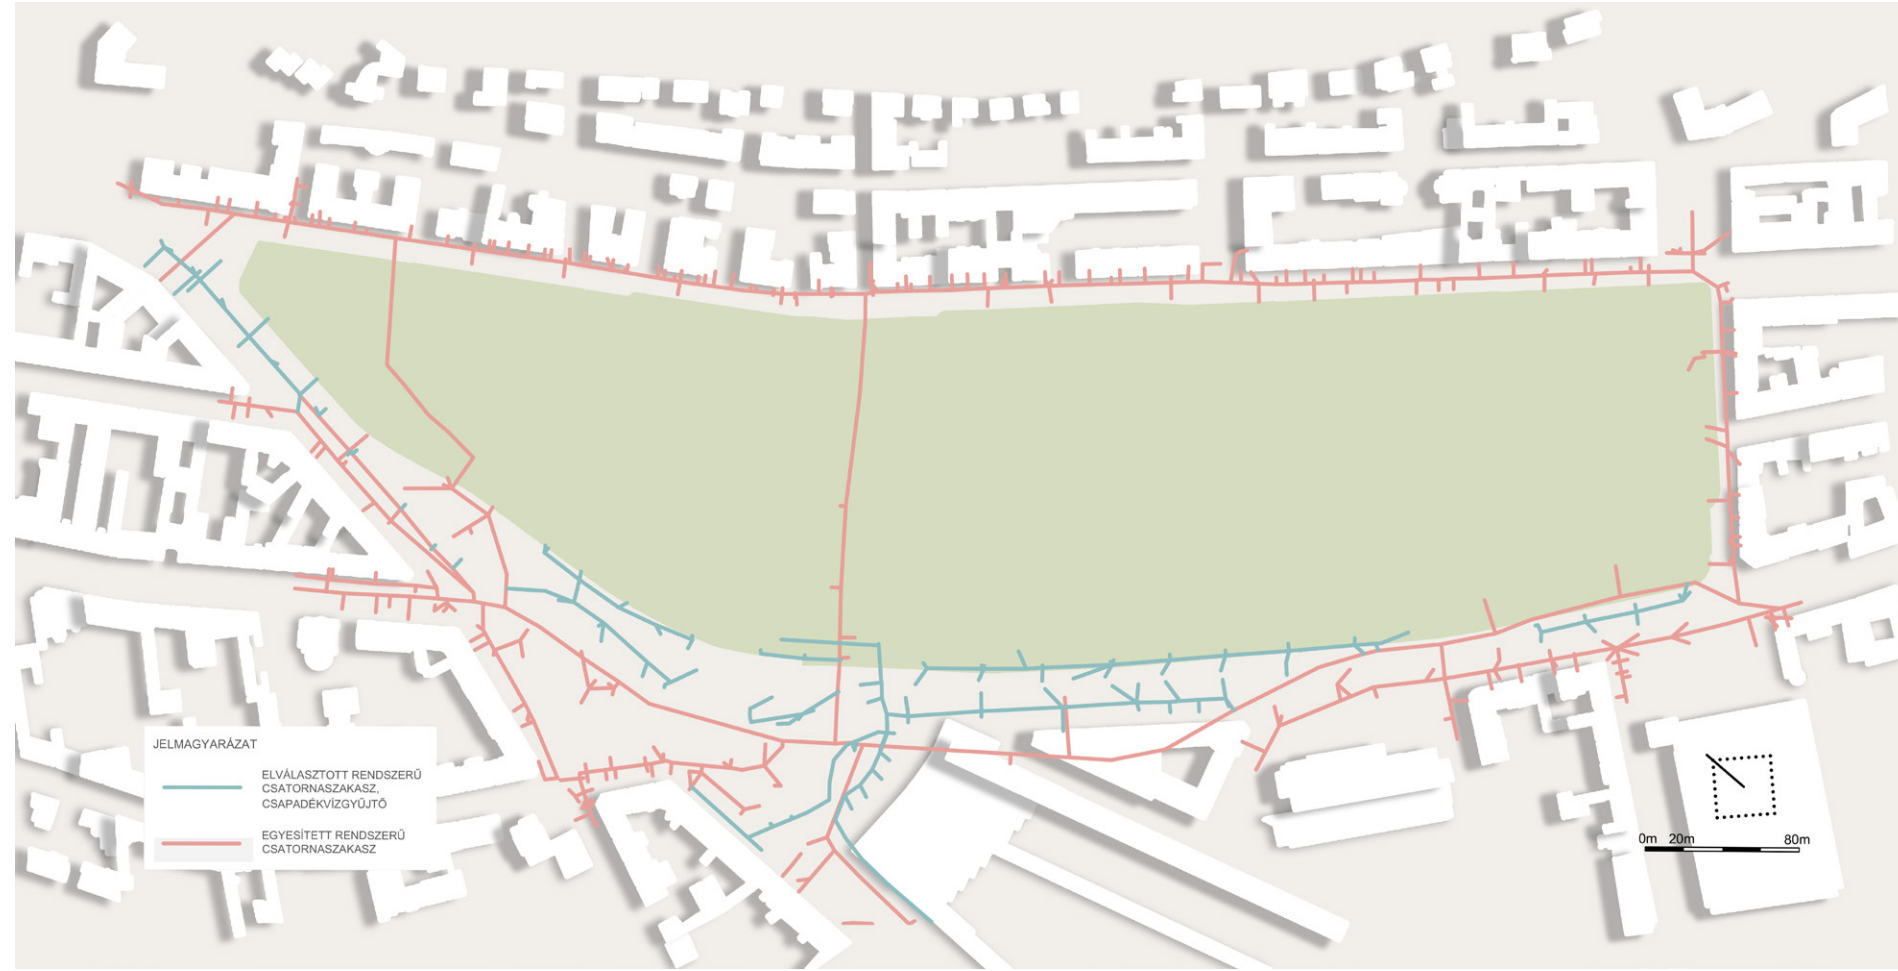
Elválasztott és egyesített csatornarendszer

Csapadékvíz-gazdálkodás tekintetében az sem szerencsés, sőt szinte már pazarlás, hogy a park környezetében lévő esővízgyűjtő csatornaszakaszok is az egyesített csatornarendszerre vannak rákötve. A mély talajvízszintet a gyengéségek között is meg kell említenem, mert bár a csapadékvíz-gazdálkodásnak több teret enged, mégis ökológiai szempontból ez egy szomorú gyengéség, hiszen azt jelenti, hogy a növények megfelelő vízellátásához csapadék hiányában öntözésre van szükség, ami nem egy fenntartható megoldás.

Rengeteg potenciál rejlik a Vérmezőben, ugyanis lényegében egy mély fekvésű teknő. Már csak ki kell ezen tulajdonságát aknázni, hiszen jelenleg nincs ilyen tekintetben munkára fogva. Ehhez szorosan kapcsolódóan érdemes a park körül található csapadékvíz-gyűjtő csatornaszakaszokat az egyesített rendszerrel leválasztani és az általuk gyűjtött csapadékvizet a parkba vezetni és tisztítást követően ott hasznosítani.

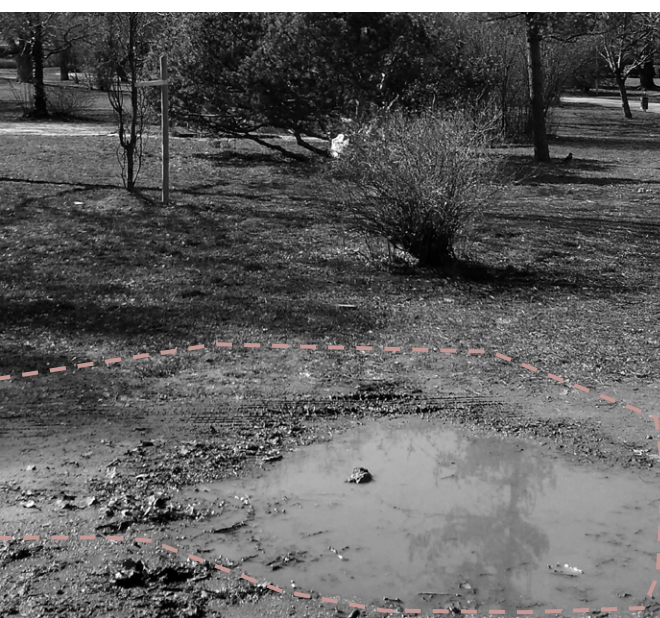
Talajtömörödés

ebek is szeretik feszegetni a gyepek túrképességét és ásásokkal torkítani a zöldfelületeket. További veszélyt jelent a zöldfelületekre nézve az erózió, mely a rézsi mentén jelentkezik és fellehetőleg ennek is a kiszáradt talaj az okozója. A negatív antropogén hatások másik megjelenési formája a talajtömörödés, amit gépjárművekkel idéznek elő.

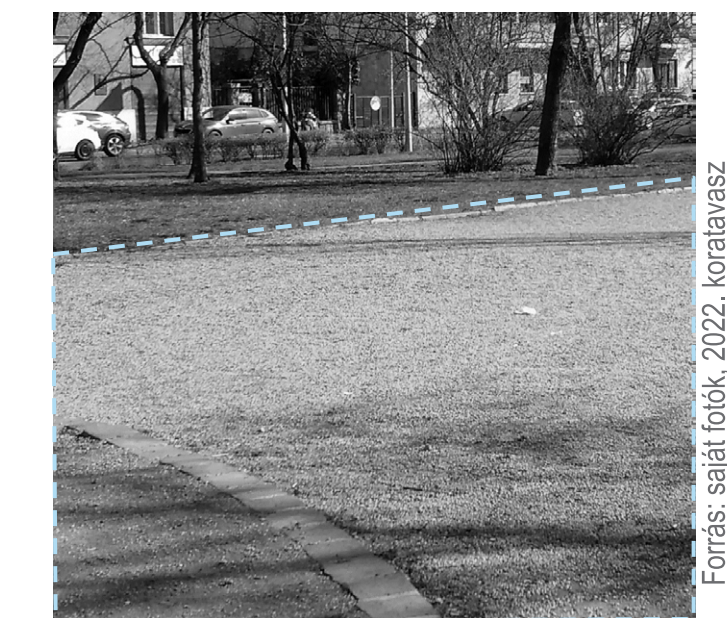
Vízáteresztő burkolat

A vízáteresztő burkolatok is nagy erősségei a parknak, mivel azonban a fenntartó járművekkel rendszeresen ráhajtanak és így tömörítik azokat. Érdemes az ilyen karbantartói útonalakon olyan más vízáteresztő burkolatot választani, mely jobban elviseli ezt a terhelést és nem veszíti vízáteresztő képességét. Bár nagyon elrugaszkodott elgondolás, tekintve, hogy milyen hosszú szakaszon tölti be szennyvízszállító szerepét, mégis

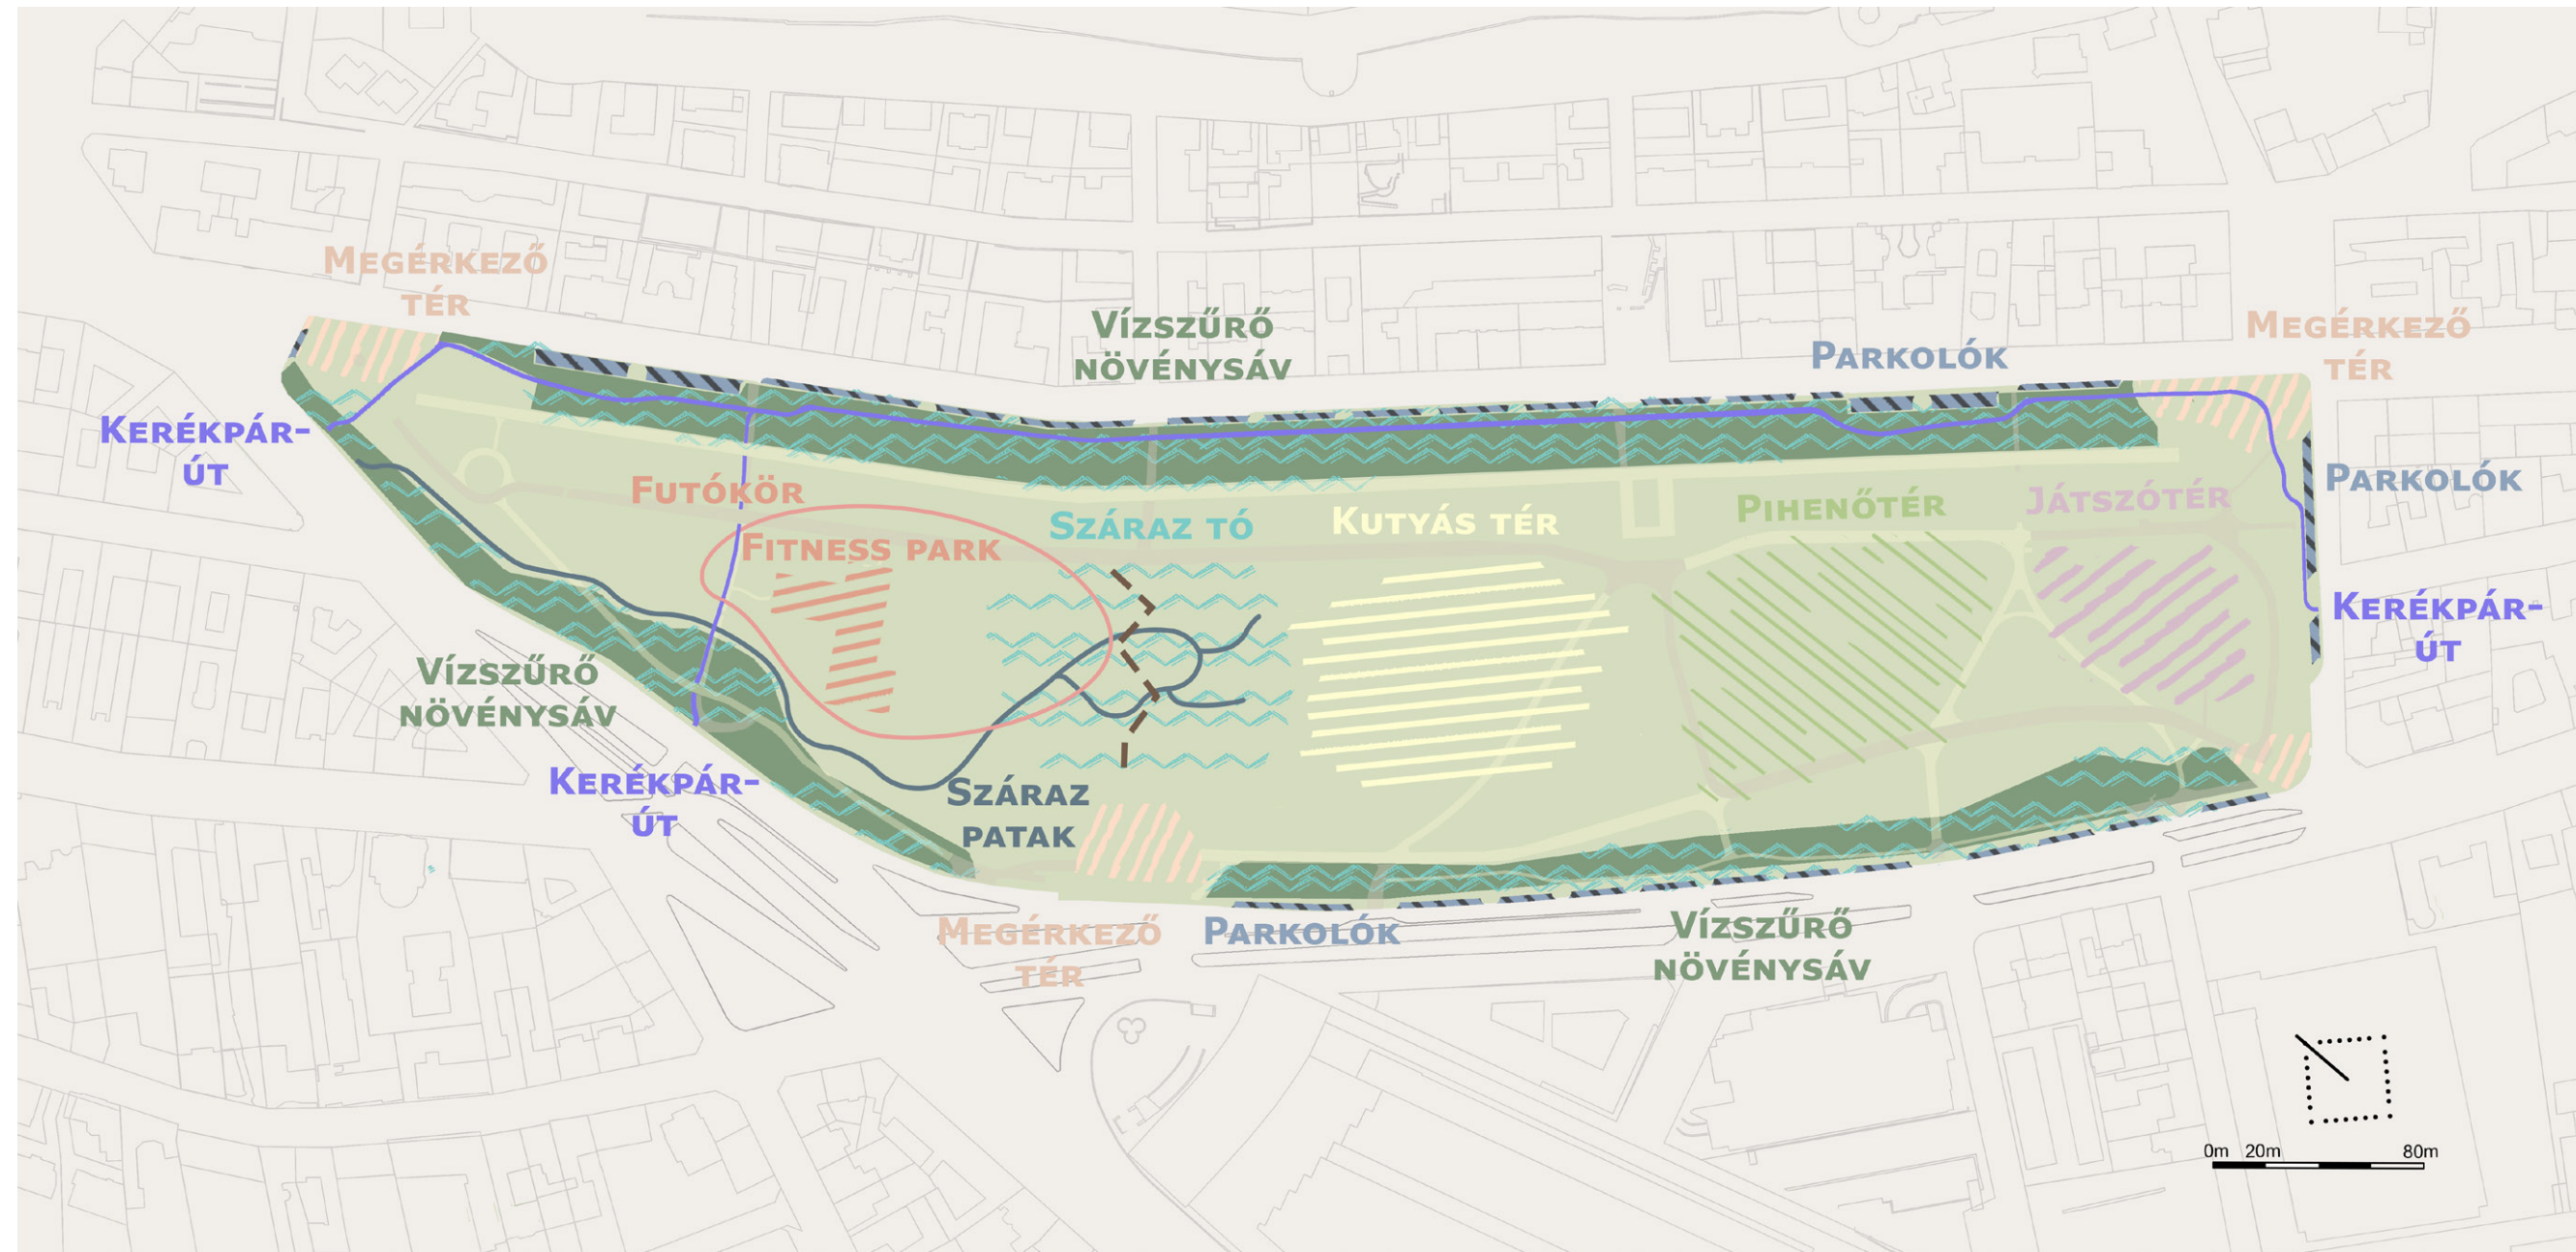
Programterv

A park úthálózatát nem alakítottam át jelentősen, csak kisebb változtatásokat szeretnék eszközölni, melyek többnyire az anyaghasználatot érintik. Jelenleg három fő bejárata van a parknak, északi oldalon a Széll Kálmán tér irányában, északkeleti oldalon az Attila út és a Mikó utca találkozásánál, valamint a déli oldalon a Krisztina körút és a Mikó utca kereszteződésénél. Ezeket a megérkezőtereket szeretném jobban megnyitni és hangsúlyosabbá tenni, hogy a parkhasználat számára a megérkezés élményét biztosítsam. Van a parknak egy negyedik csomópont jellegű teresedése is, a Vagon Étterem előtere. Ez a négy csomópont jellegű terület nagyelemes burkolatot kapott, mivel nélkülözhetetlen, hogy biztonságosan és könnyen lehessen rájuk közlekedni, valamint esztétikai szempontból is fontosnak tartom kiemelni őket, ugyanis belőlük táruul fel a park úthálózat. A nagyelemes térfő burkolatot stabilizált gyöngykvacics váltja, aminek egyrészt praktikus okai vannak, egyrészt fokozatbéli átmenetet képez a gyöngy-

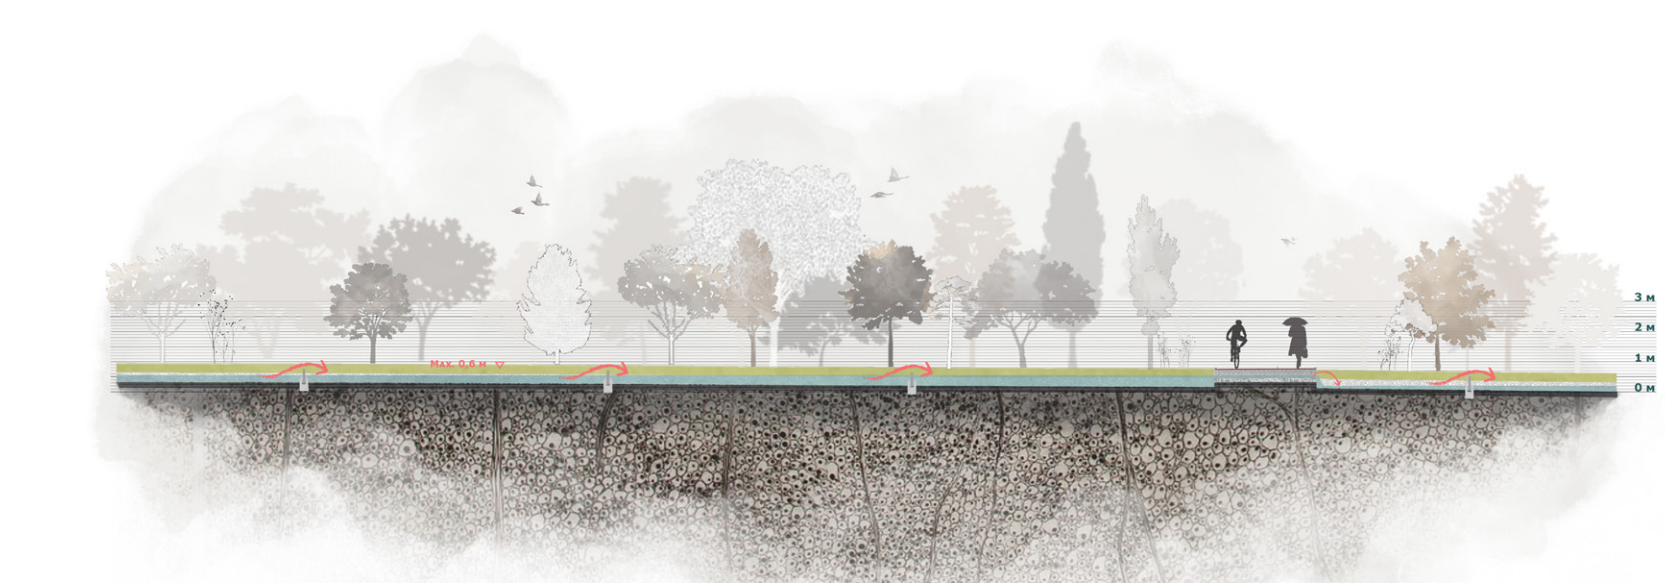
Szárászó patak átfogó hosszmetri rajza

A szárászó patak a betáplálást követően a szárászó tó irányába tereli a gyűjtött csapadékvizet. Teljes hossza 511,9154 méter, mederszélessége 60 centiméter, mélysége 30+30 centiméter. Medre követi a meglévő domborzatot, bizonyos szakaszokon kisebb vízlépcsőkkel tagolt, külékvacicsal van feltöltve. A vízlépcsők célja szintén a vízsűrítés, valamint a mikroklima javítás. Partvonal mentén keskeny árnyékfedvelő, féltintéző növényásvot tervezek kialakítani. Céлом ezzel a szárászó patak kihangsúlyozása, melyet edukációs célzatú információs táblákkal lehetne hatékonyabbá tenni. Szeretném felhívni a parkhasználok figyelmét az ökológikus csapadékvíz-gazdálkodás fontosságára azzal, hogy valamelyest láthatóvá teszem a folyamatot.

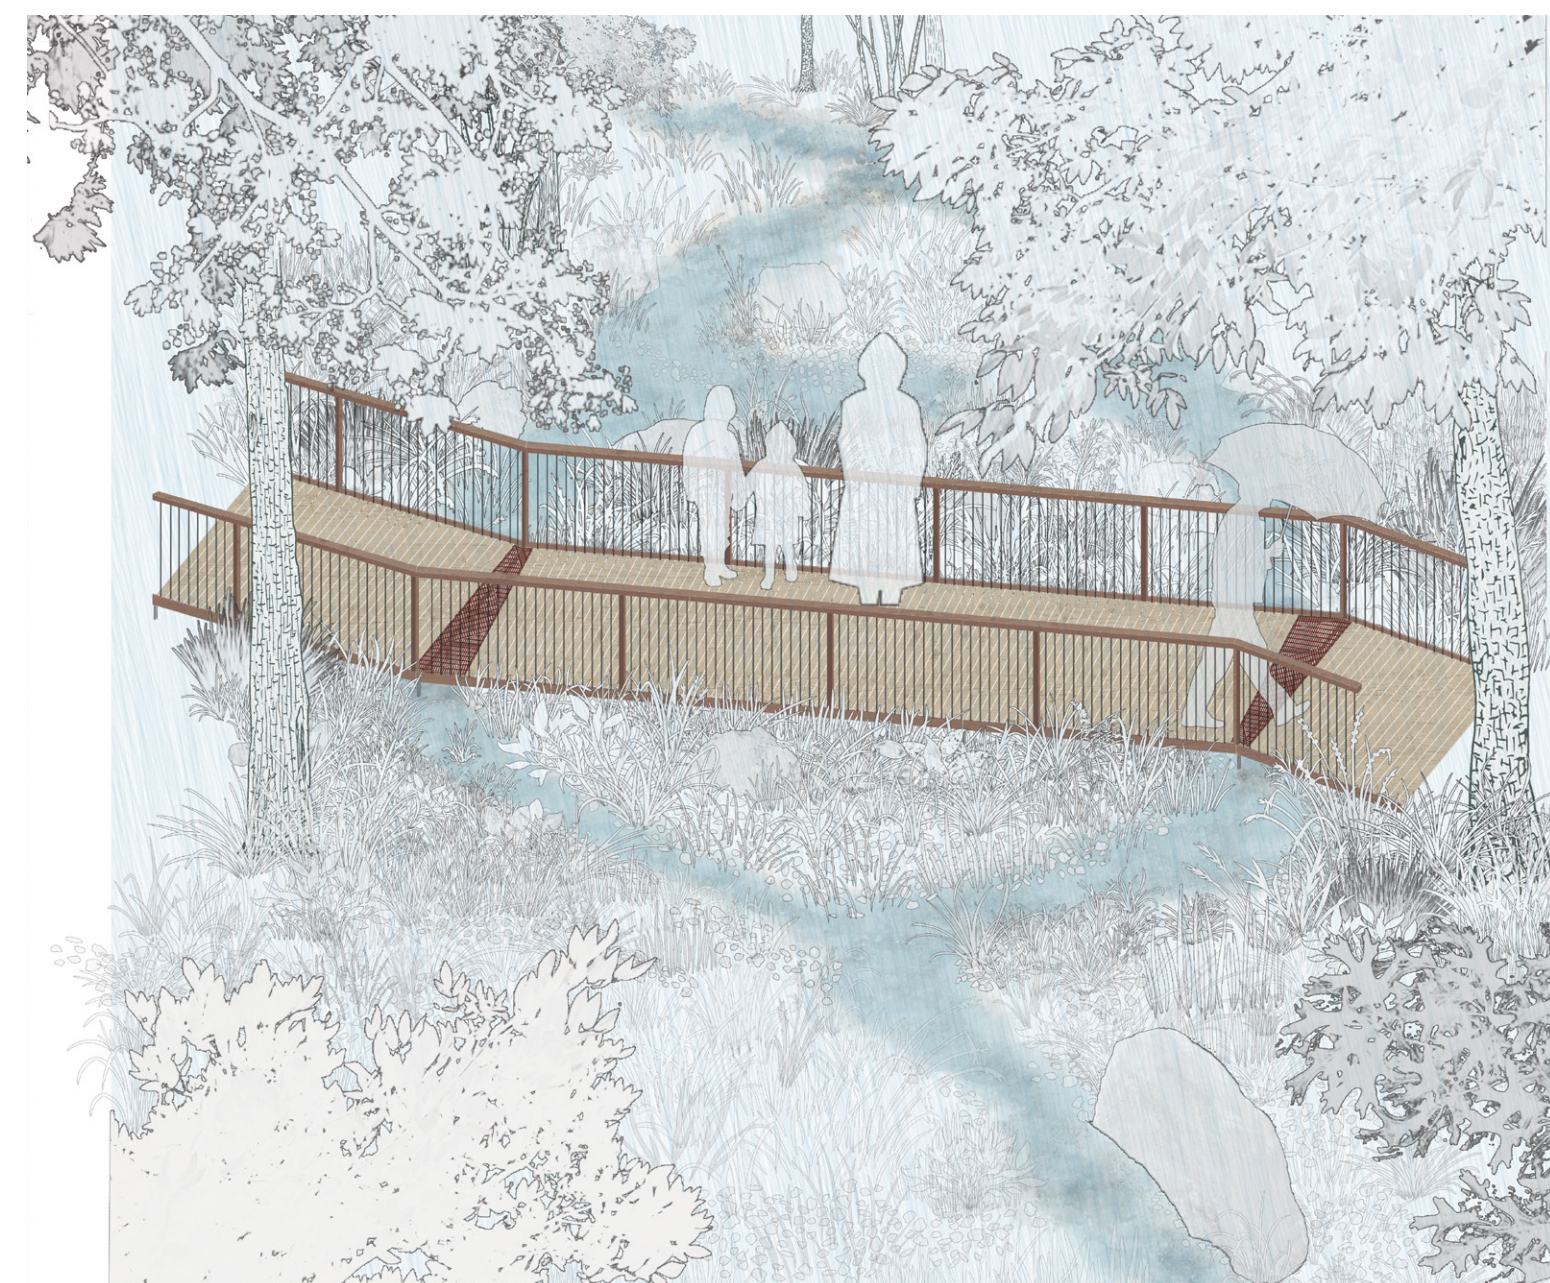
Szárászó tó és deck burkolatú út találkozásának rajza

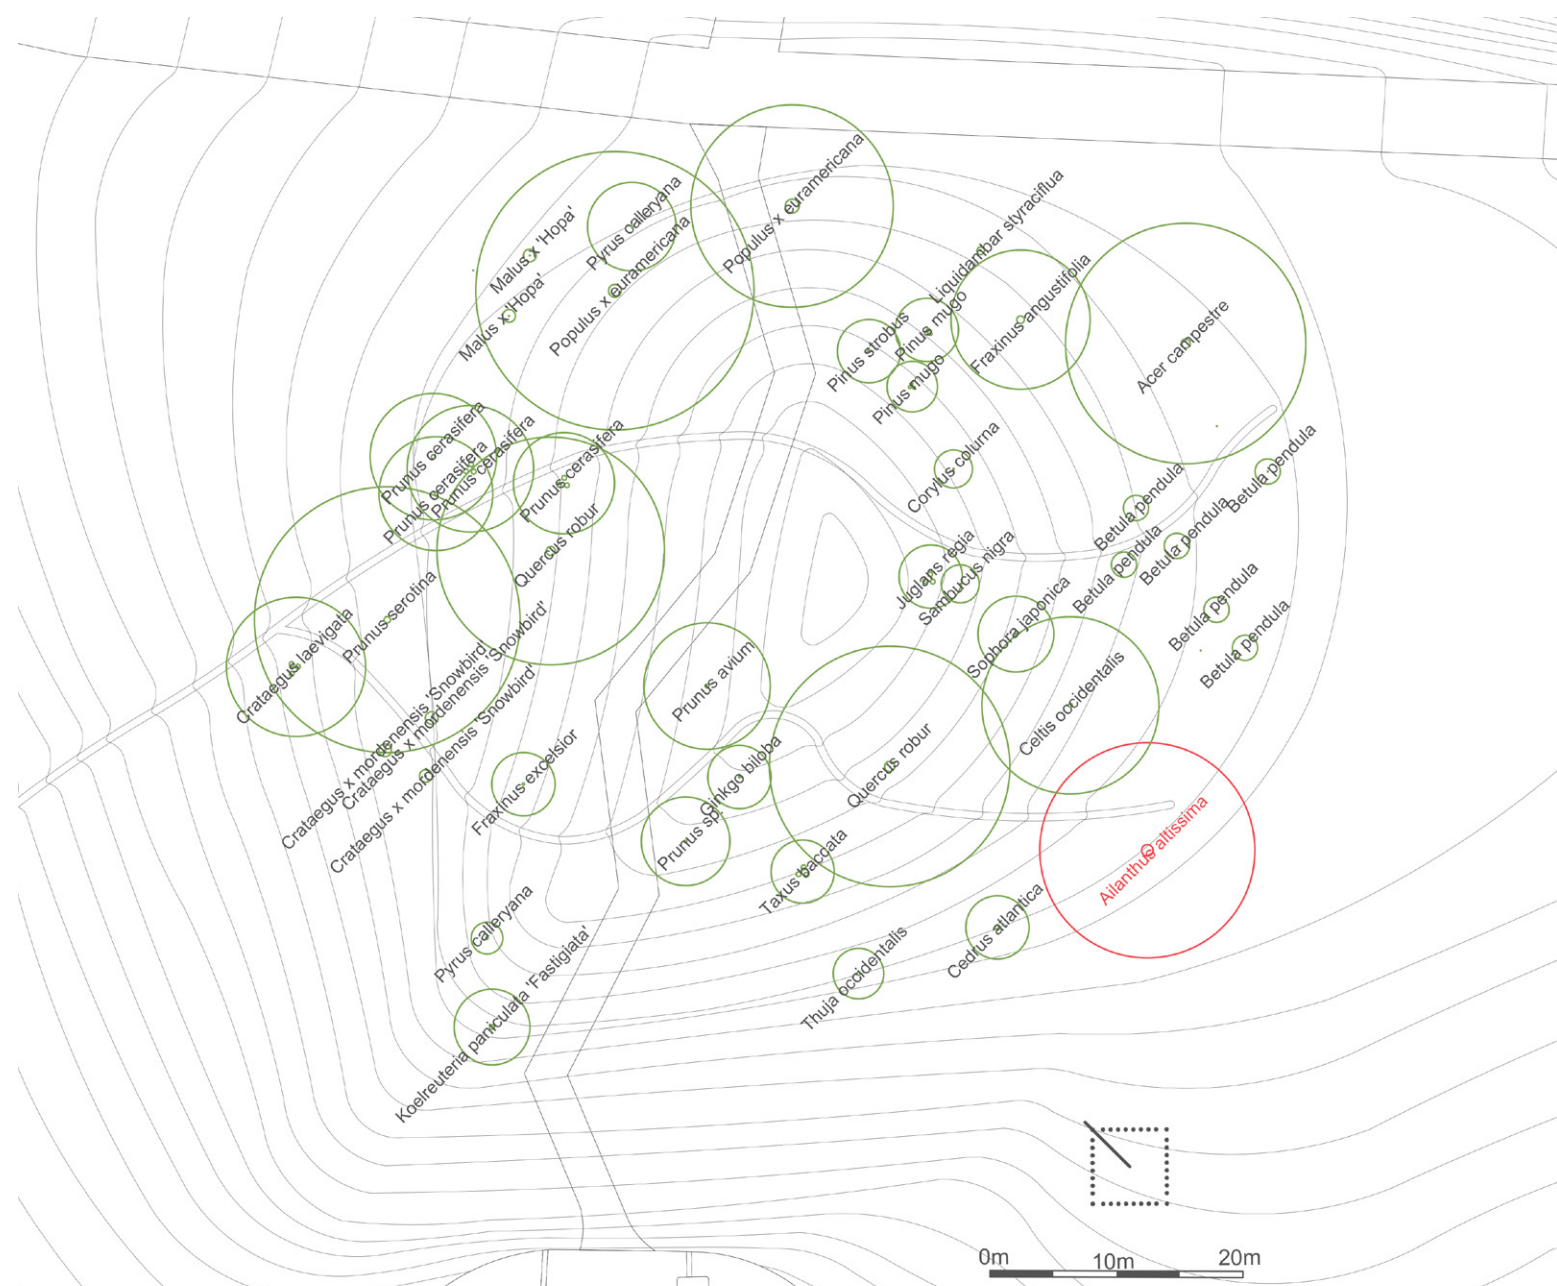
Fakivágási terv a kiemelt részletre (megtartandó fa - zöld, kivágandó fa - piros)

A 346/2008. (XII. 30.) Kormányrendelet 1. melléklete alapján 'Inváziós fajú fás szárú növények'-nek számító fajok egyedeivel gyérítettem csak a faállományt. Ez nem felel meg egy komplex fakivágási tervnek, inkább csak egy javaslat, hogy mely fajokkal érdemes elkezdni a folyamatot.

Készítettem részletesebb fafelmérést egy, a tervem szempontjából kiemelt jelentőségű szűkített területre, ahol összesen egy darab fát javaslok kivágásra, egy *Ailanthus altissima* egyedtel.

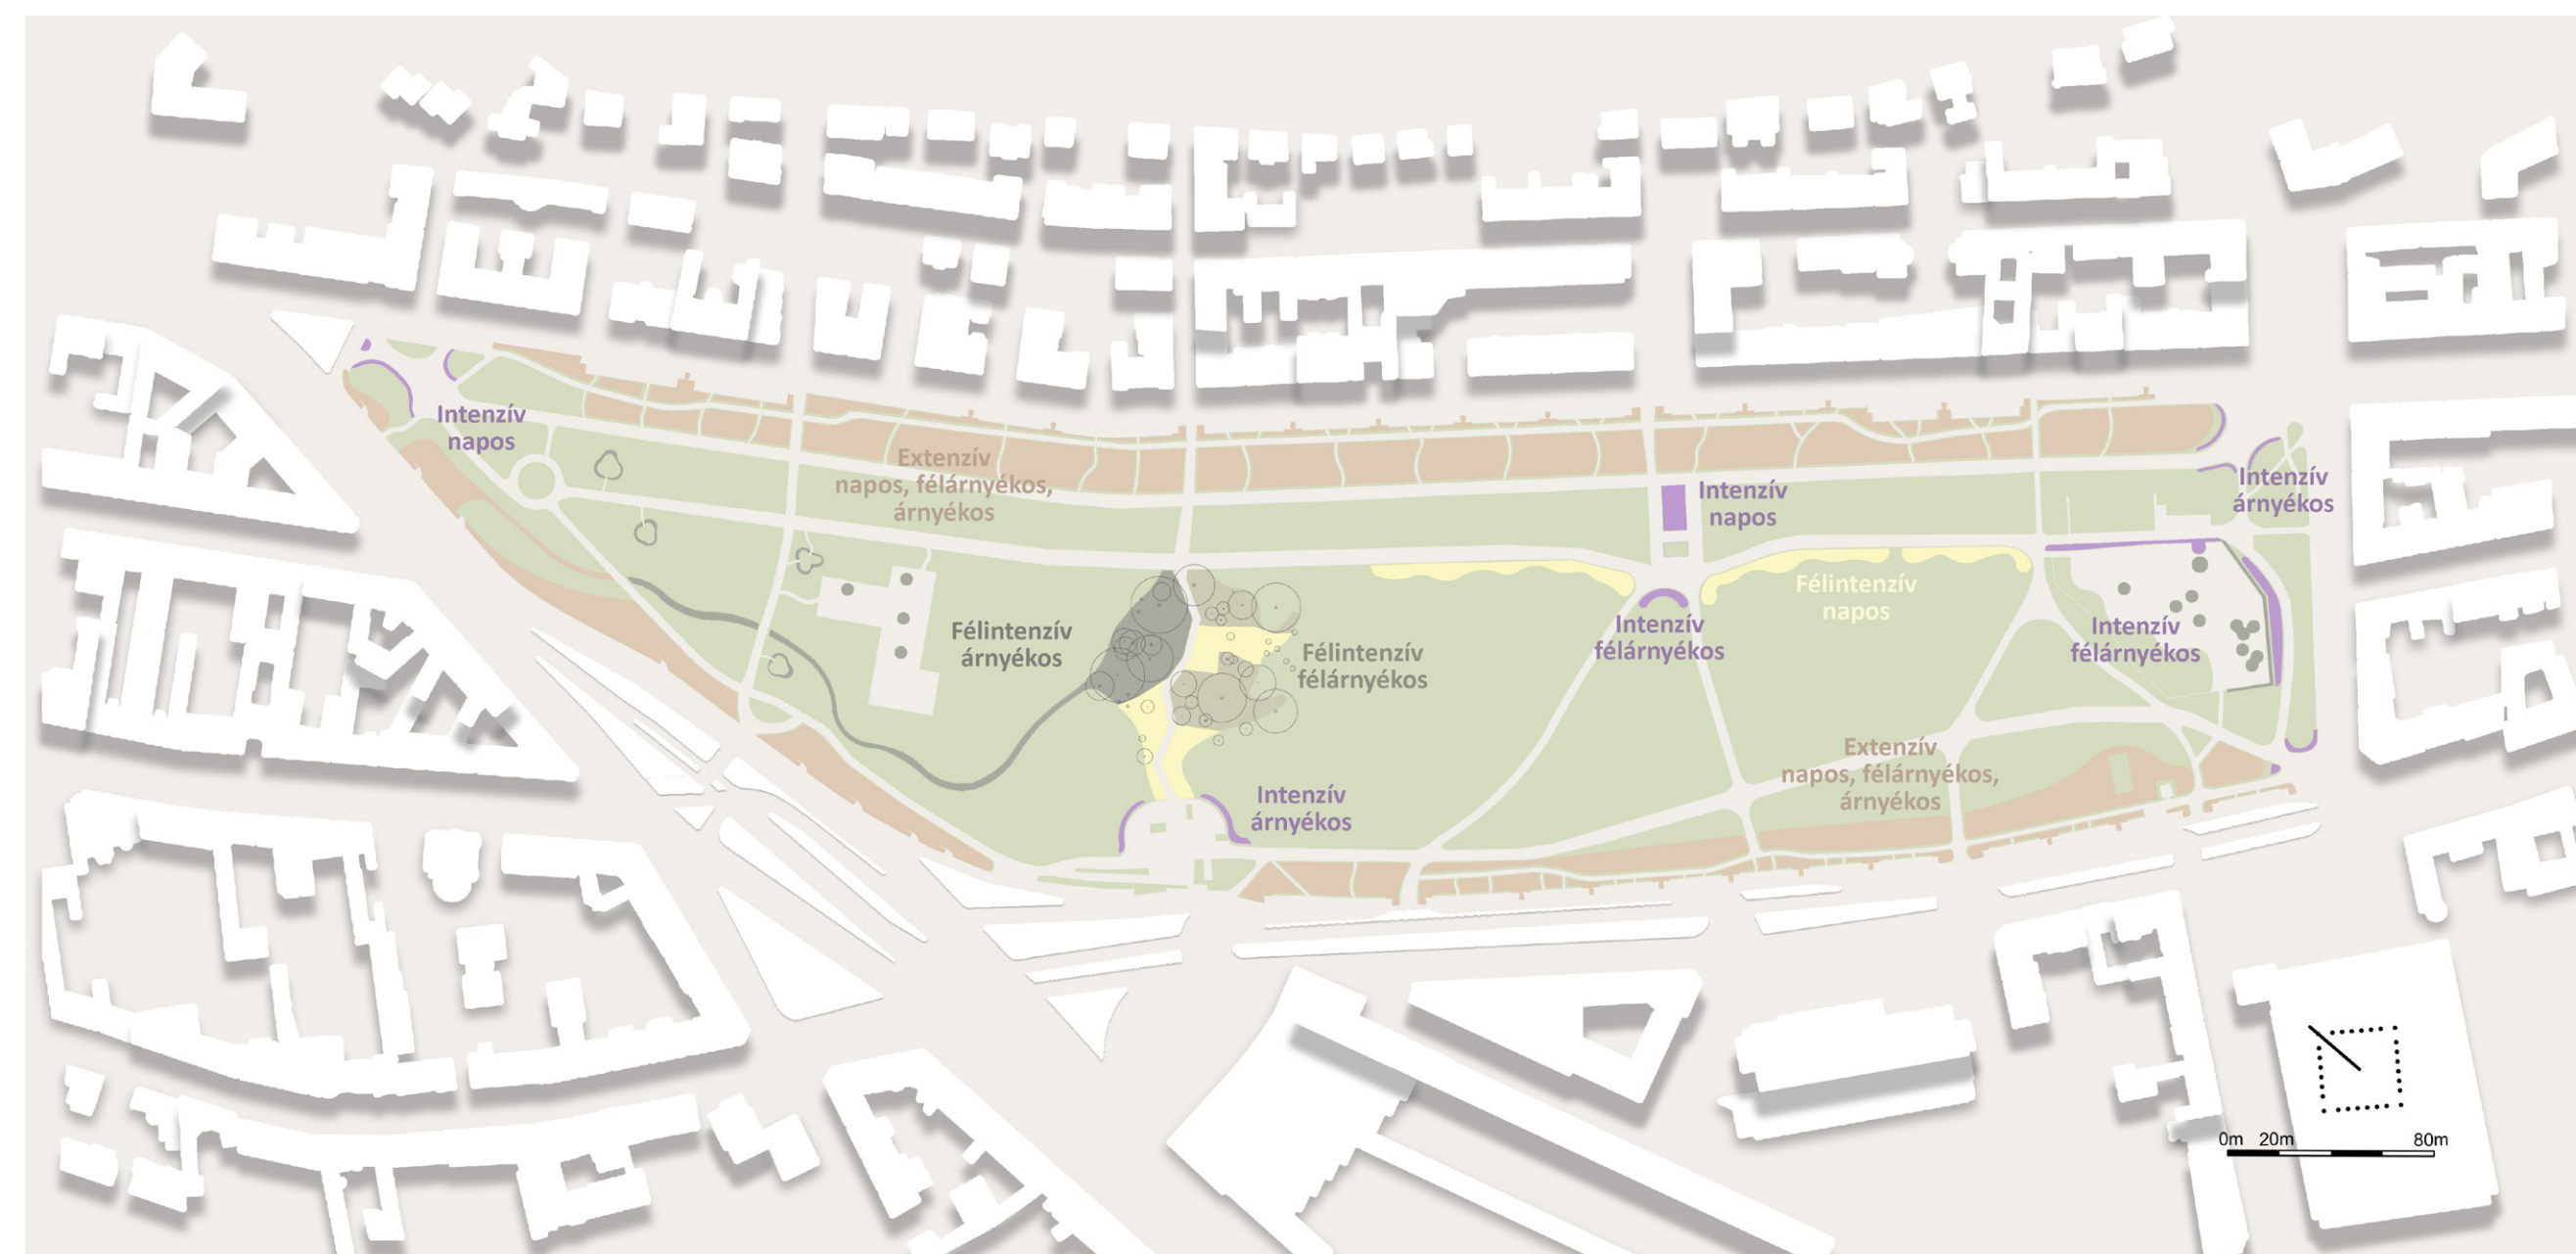
Tervezett növénykiültetés kategorizálása fenntartási szempontból

Koncepciómban nem szeretném a lombkorona-borítottságot tovább növelni, így nem tervezek új fát a területre. Cserjék közül inkább talajtakarókat választottam (például: *Rhus aromatica* 'Gro-Low' - illatos szömörce), illetve egy olyan fajt, ami részt vesz a csapadékvíz tisztításban (*Salix caprea* - barkafű).

Legnagyobb arányban az évelők jelennek meg a tervemben, mivel ezek jelentős díszítéssel bírnak, ellenben nem igényelnek olyan sok fenntartást, ápolást, mint általában az egyvári, kétnyári növények.

Egyvári fajokat csak az extenzíven fenntartott területekre terveztem, ahol fitoremediációs képességgel bíró növények, illetve pár, magról könnyen szaporodó faj található.

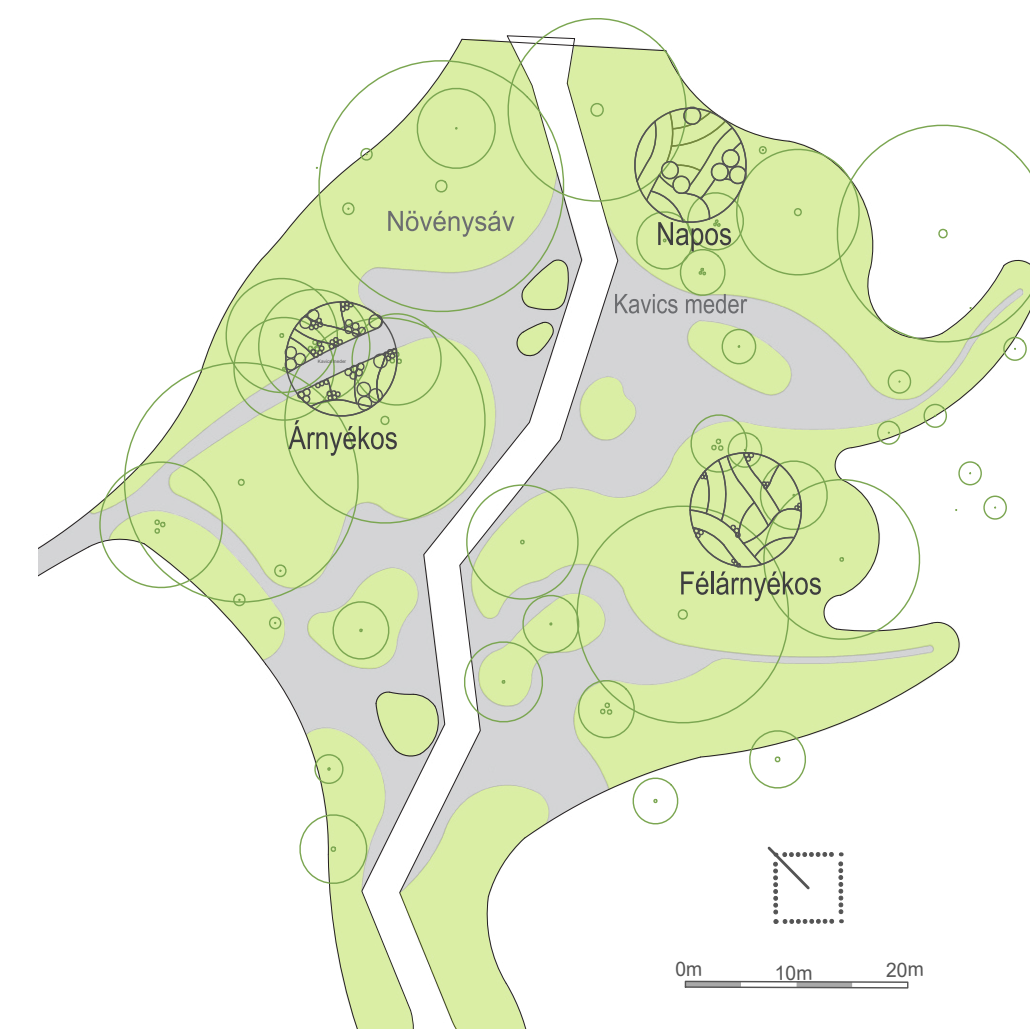
Növénykiültetési terv kiemelt részleteinek a helyzete a száraz tó területén

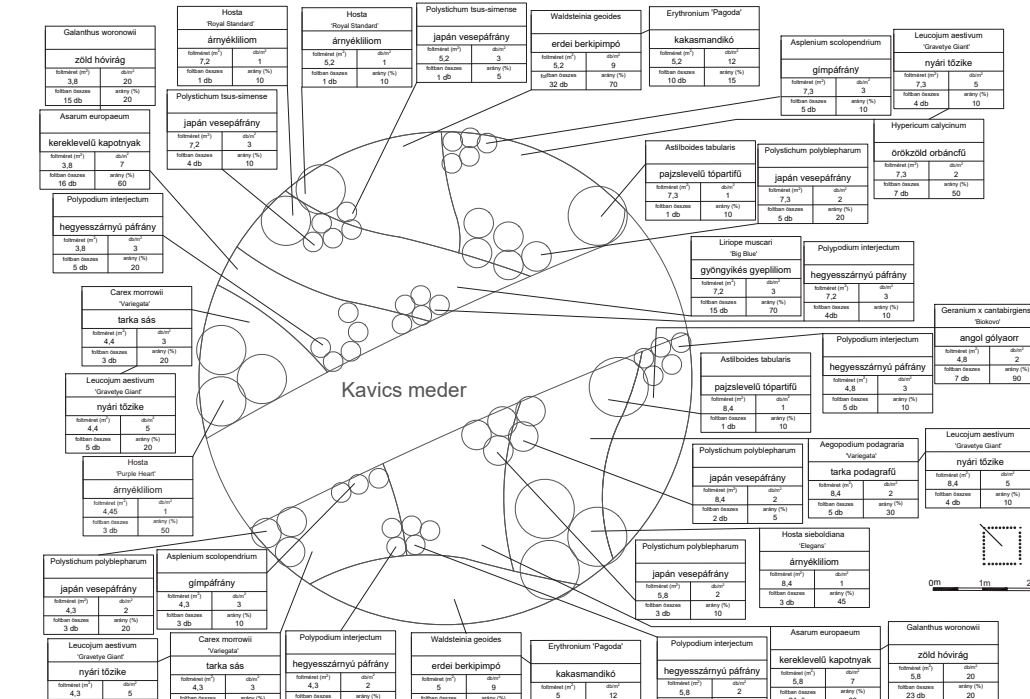
A száraz tó növénykiültetési terv kiemelt részlete árnyékban (10 m átmérőjű kör)

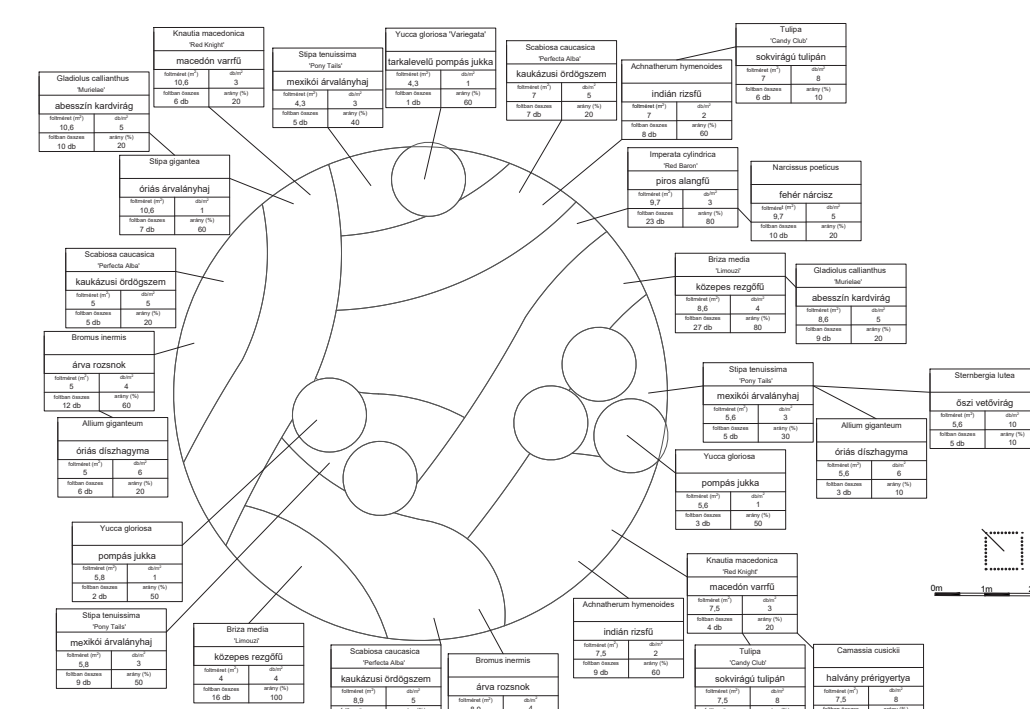
A száraz tó növénykiültetési terv kiemelt részlete napon (10 m átmérőjű kör)
