SZAKDOLGOZAT

Magyar Agrár- és Élettudományi Egyetem

Tájrendező és kertépítő mérnöki alapképzési szak

Tárnok vízfolyásainak tájalakító hatásai

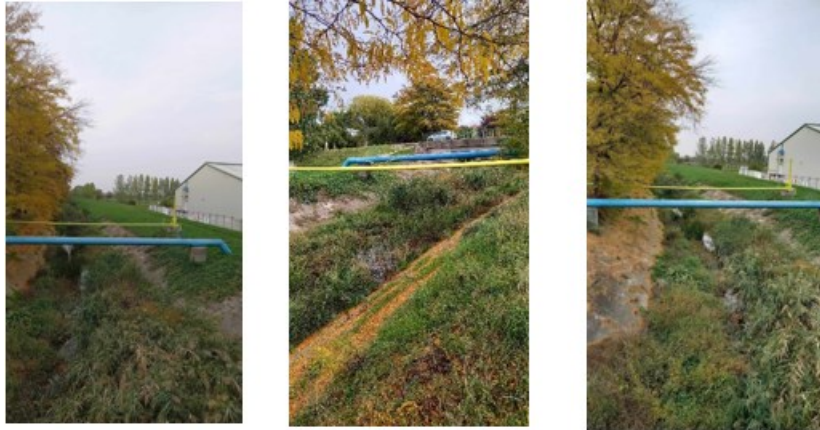
3. kép Benta-patak feletti közművezetékek

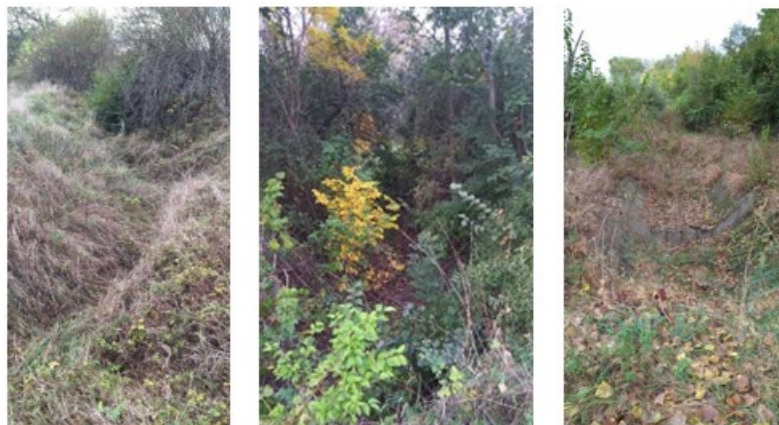
4. kép Zámori- és Benta-patak kiszáradt mellékágai

A környező területeken a felszínhez közel helyezkedik el a talajvíz, ezért több helyen a felszínen is előtűnik, mocsaras, lápos réteken, valamint nyáron kiszáradó vizenyőket táplálva. Nagyon szélsőséges a hozama, és a vízjárása a vízfolyásoknak, nyári időszakban egyes mellékágai akár teljesen kiszáradnak, de hosszas esőzések idején újabb kis mellékágak is alakultak már ki.

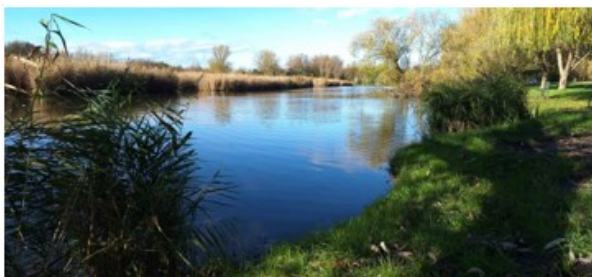
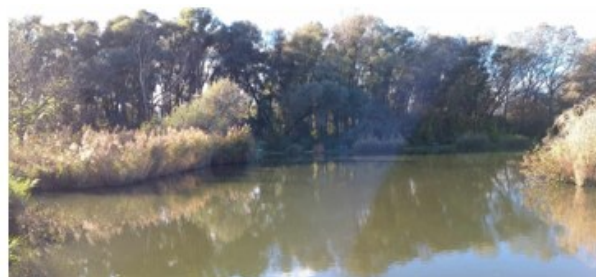
5. kép Benta-tó

Tárnok közigazgatási határain belül természetes állóvíz nem található, a Tárnoki horgásztó a tőzegbányászat következtében alakult ki a hatvanas évek során, a vízmélysége átlagosan 1,5 m, alapterülete pedig megközelítőleg 300 m X 60 m. A Tárnokvölgye Horgász Egyesület tartja karban a területét, tisztítják, kezelik a növényzetét, már évtizedek óta működik horgásztóként. (KVP.2017)

A tó vizét a Benta-Patakból táplálják. A horgászati lehetőség mellett olyan vizes élőhelyként jelenik meg, amely a környéken máshol sehol nem lelhető fel, ezért környezetét helyi védettség alá helyezték. Más jelentősebb méretű tó nem található a településen, csupán magánterületeken fordulnak elő elvétke kisebb kertitavak.

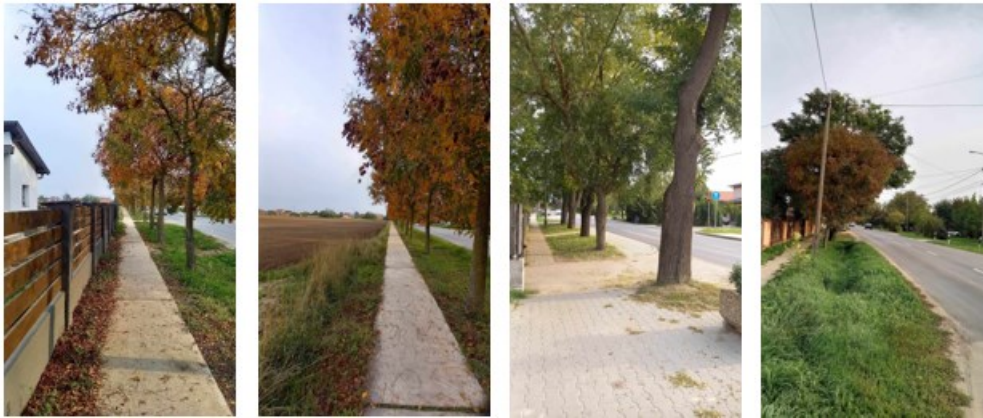
Csapadékvíz elvezetés leggyakrabban nyílt rendszerű árkokon keresztül történik. Azonban hordalékfogók nem lettek beépítve, így nagyobb esőzések során gyakran kiöntenek az árkok.

6. kép Út menti esővízelvezető árkok feltöltődése és hiánya

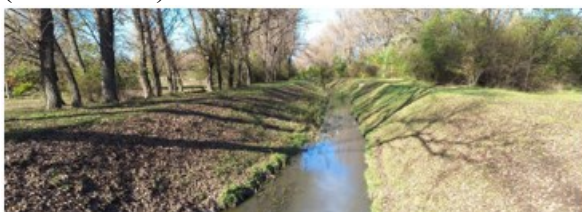
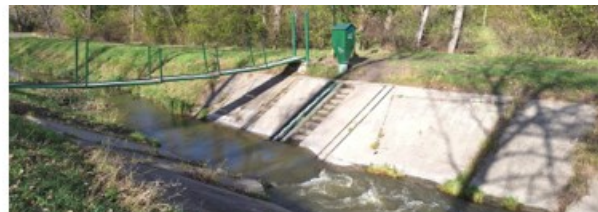
8. kép Benta-patak szakaszai

A Benta-patak rehabilitációját a Közép-Magyarországi Operatív Program keretében finanszírozták, összesen 739 millió forintból. Az Európai Unió 85%-ban támogatta a projektet, míg a maradék 15%-ot hazai forrásokból fedezték. A munkálatok eredményeként a patak vízzállítóképessége jelentősen megnőtt, csökkentve ezzel az árvizek veszélyét, és biztonságosabbá téve közel 100 000 ember mindennapi életét. Az intézkedés azért vált szükségessé, mert a hosszú ideig tartó, erős esőzések rendszeresen okoztak problémákat a településen, gyakoriak voltak a kiöntések. A patak vízzállítóképessége sok helyen csupán a fele volt annak amekkorára az igények szerint ténylegesen szükség lett volna, ezáltal az árvíz veszélye is megnőtt ezeken a szakaszokon. A munkák során az iszapot kikotorták a patak medréből, és ezt elterítve erősítették, magasították az oldalfalakat. Betonelemekkel megerősített mederszakaszokat is alakítottak ki. A part menti területeket füvesítették, ami nem csak a küllemén javított, hanem a víz minőségén is javított a bemosódások csökkentésével. Emellett halbölcsőket is telepítettek a halállomány megőrzése, felerősítése érdekében, különös figyelmet fordítva a védett halfajokra, mint például a vágócsík, réticsík és szivárványos ökle. (NFÜ. 2011)

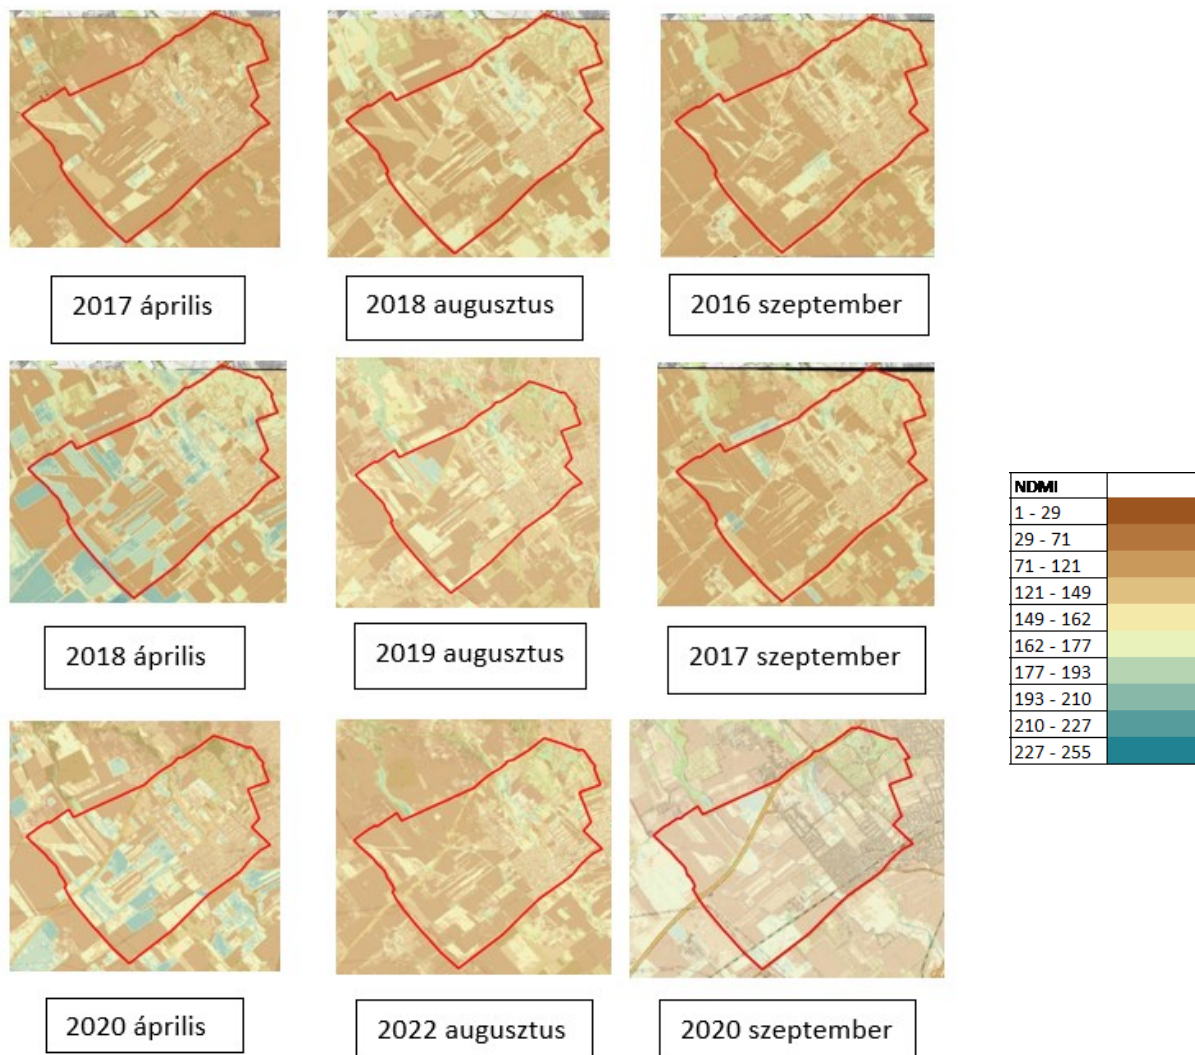
találhatóak. A szeptemberi állapotoknál szintén hasonló a helyzet, csupán az északi, és középső részeken figyelhetőek meg nedves foltok, többnyire ekkor is a patakok közelében.

22. ábra Az NDMI kivágatok összehasonlítása

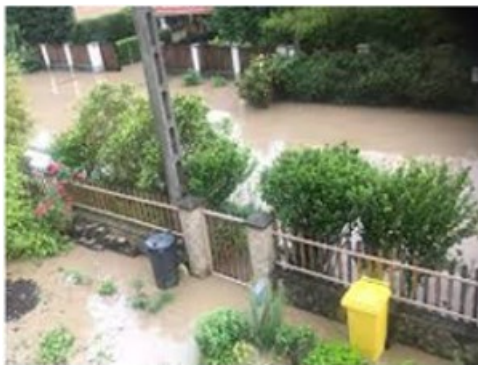
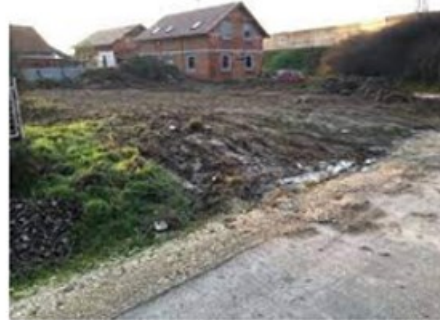
10. kép Tárnok árvíz idején, és árvíz után (Tárnokhír Online)

A patakok vízzállító képességének csökkenése – A karbantartási hiányosságok és a medrek feltöltődése miatt csökken a vízzállítóképeség, nagyobb esőzések idején így nagyobb eséllyel alakul ki árvíz.

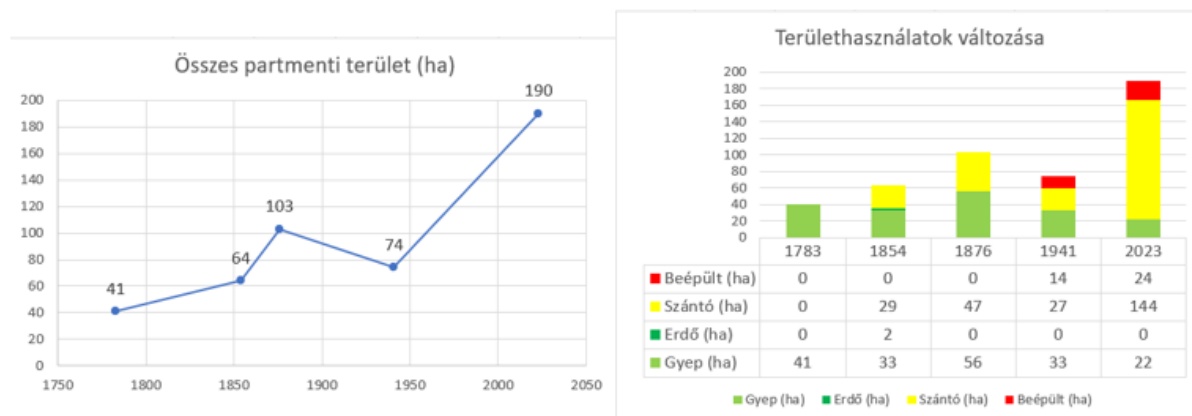
24. ábra Patak menti változások 1783-2023

A vizsgálati eredményeket egymásra vetítve értékeltem ki a három leglátványosabb változást, a medrek vonalvezetését közvetlen területhasználati kapcsolatukkal, a mezőgazdasági területek szántóföldjeit, valamint a lakóterület szerkezetét, kiterjedését. Az arányok változásai a 24. ábrán láthatóak.

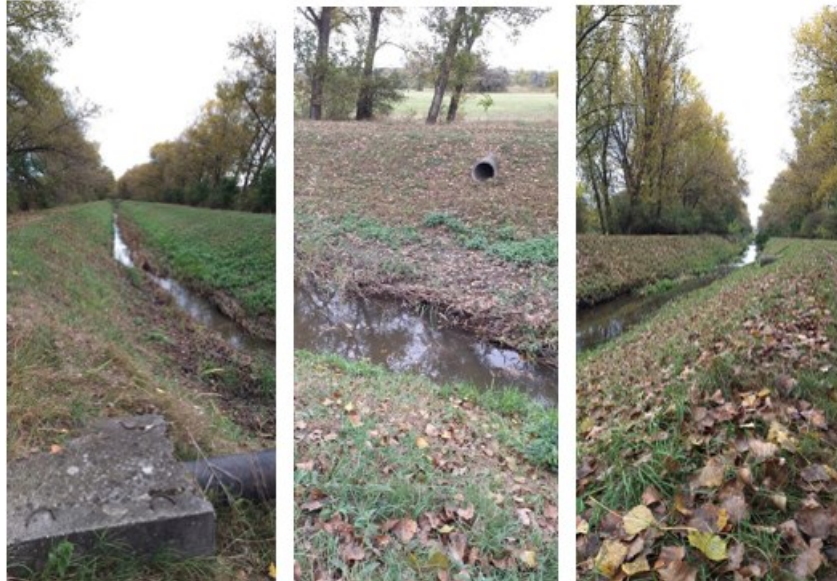
11. kép Esővízelvezetők szántóföldeknél a Benta-patak vonalán

A víz az élet egyik alap szükséglete, jelenléte mindig nagy hatással volt a településre nagy kiterjedése miatt. Pozitív oldalról a mezőgazdaság jobb vízellátottsága mellett, egy időben a szennyvízelvezetésben is fontos szerepet játszottak a vízfolyások, elsősorban a Benta. A szennyvíz mellett a szántóföldeken felgyülemlett többlet vizeket, valamint az esővizet is ide vezették el.

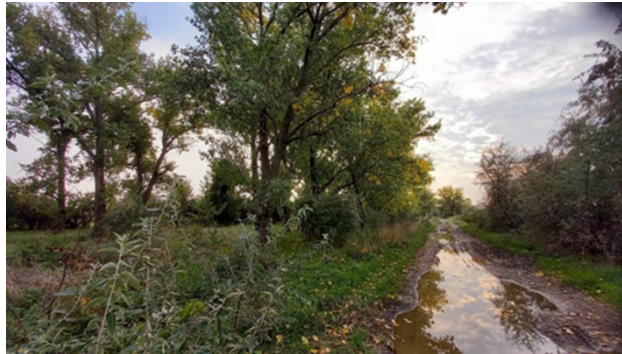
13. kép Zámori-patakhhoz vezető földút eső után

nem megfelelő kialakítások miatt esős időszakokban a belvíz is gyakori jelenség, főként az Dél-Nyugati, illetve lakóterülethez közeli fekvésű részeken.

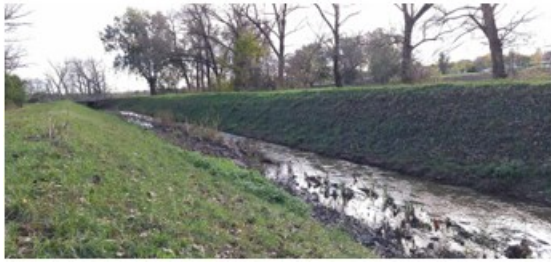
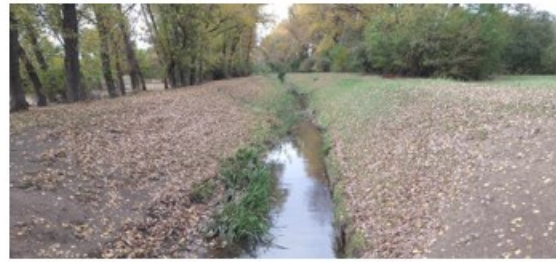
14. kép Mederkarbantartás hiánya miatt leszűkült szakaszok a Benta-patakon

A meder menti területeknél célszerű lenne intenzívebb fenntartásra átállni, a nádas, invazív növényzetet megfelelően irtani, visszaszorítani, a feltöltődés és vízzállító képesség csökkenésének elkerülése érdekében. Az esővízbevezető rendszert célszerű lenne felülvizsgálni, a meglévőket helyreállítani karbantartani. A patakmenti rézsűk fala igencsak egyenletlen, jelenlegi állapotában a rajta való közlekedés sok helyen meglehetősen balesetveszélyes, ami komoly problémát jelent lévén, hogy a helyiek rendszeresen, látogatják a területet, akár túrázás, akár kutyasétáltatás okán. Ezen partfalakat fontos lenne tereprendezéssel biztonságossá alakítani. A hidak változó állapota néhány esetben balesetveszélyt is jelent, illetve magát a patakmedret is veszélyeztetik egy esetleges omlás következtében történő medergát kialakulás, kiöntésekhez vezethetne.

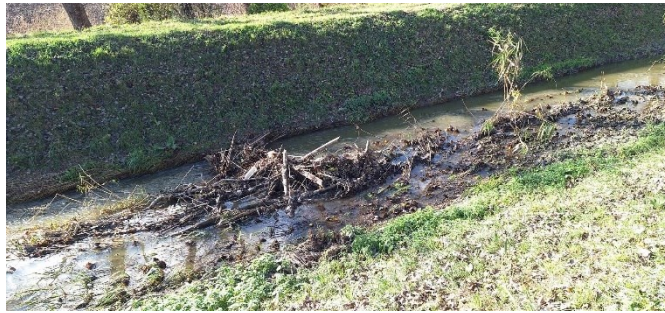
16. kép Benta-patak kialakulóban lévő medergátja

Az illegálisan lerakott hulladékokat fel kellene számolni. Új rendelettel esetlegesen fokozni a szemtelésért járó bírságot. Fokozottan ügyelni arra, hogy újabb illegális lerakatokat ne létesíthessenek. Ezáltal a kioldott szennyező anyagok bemosódása is csökkenhetne, illetve a nagyobb darabos hulladékok sem kerülnének be melyek továbbá esztétikai problémát is jelentenek, valamint a medergátak kialakulását is előidézhetik.

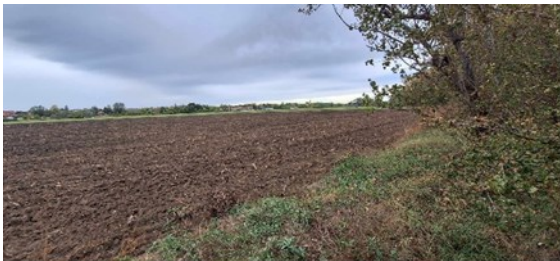
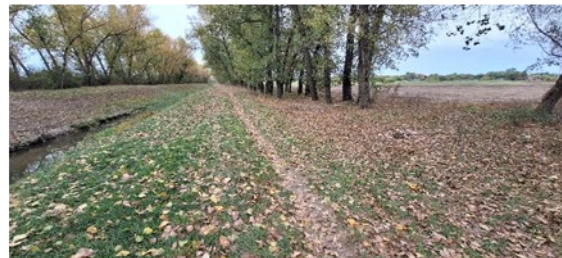
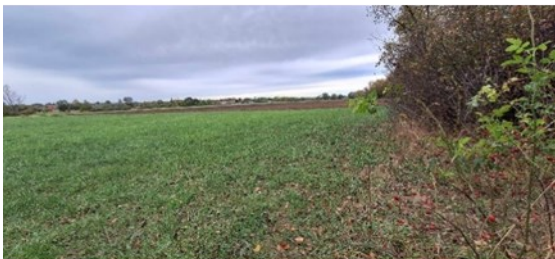
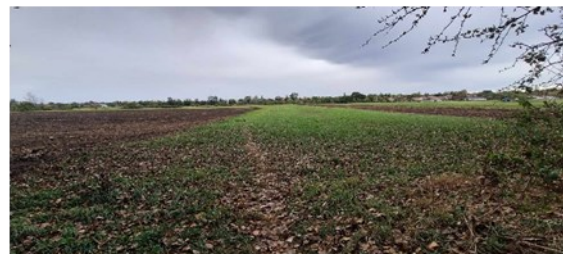
17. kép Nagytáblás mezőgazdasági művelés Tárnokon a Benta- és a Zámori- patak mentén

A nagytáblás mezőgazdasági művelésekből származó vegyszer, és szervesanyag szennyezést vissza kellene szorítani. Vegyszerek, növényvédőszer, műtrágyák, és egyéb mesterséges behatásokat célszerű lenne visszább szorítani. Környezetbarát megoldásokra kellene törekedni, illetve a szántóföldeken áthaladó patakmedrek partfalának mentén az eróziós behatások elkerülésére fokozott odafigyelés lenne szükséges.
