# **SZAKDOLGOZAT**

**Magyar Agrár- és Élettudományi Egyetem**

**Tájrendező és kertépítőmérnöki alapképzési szak**

**ZALAEGERSZEG KÖRNYÉKI TAVAK TÁJVIZSGÁLATA  
ÉS FEJLESZTÉSI LEHETŐSÉGEI**

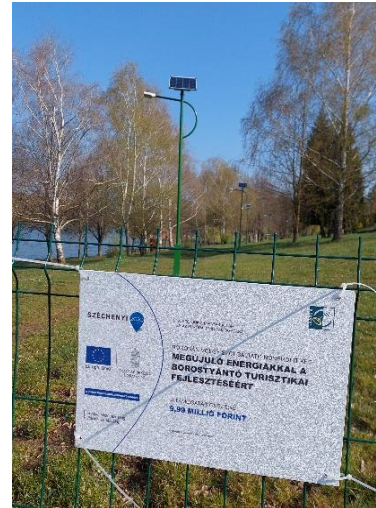
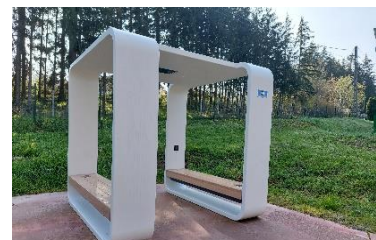
3. ábra: Fejlesztések a Borostyán-tónál; forrás: saját fényképek, 2023 április

A vizsgált tavakat érintően, Zalalövön az „Európai Mezőgazdasági Vidékfejlesztési Alapból Széchenyi 2020 LEADER program helyi felhívásának keretében” nyert az önkormányzati tulajdonban lévő Borosán-völgy 10 millió Ft értékű beruházási támogatást, „Megújuló energiák alkalmazásának komplex bemutatására irányuló tematikus fejlesztés” címen. Ennek keretében 12 db napelemes kandeláber, okospad, Teqball-asztal került elhelyezésre a Borostyán-tó partján található zárt strandon, illetve korszerű aljnövényzet-tisztító, fűnyíró beszerzése is megtörtént (INT-18) (3. ábra).

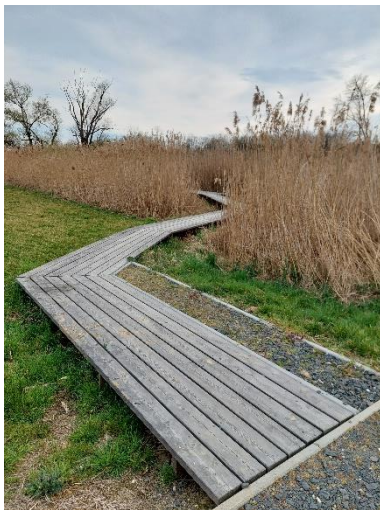
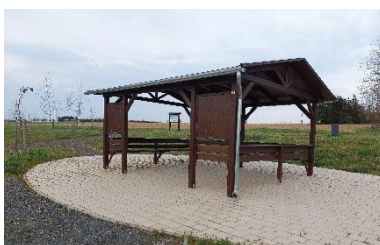
4. ábra: Fejlesztések a Gébárti-tónál; forrás: saját fényképek, 2023 április

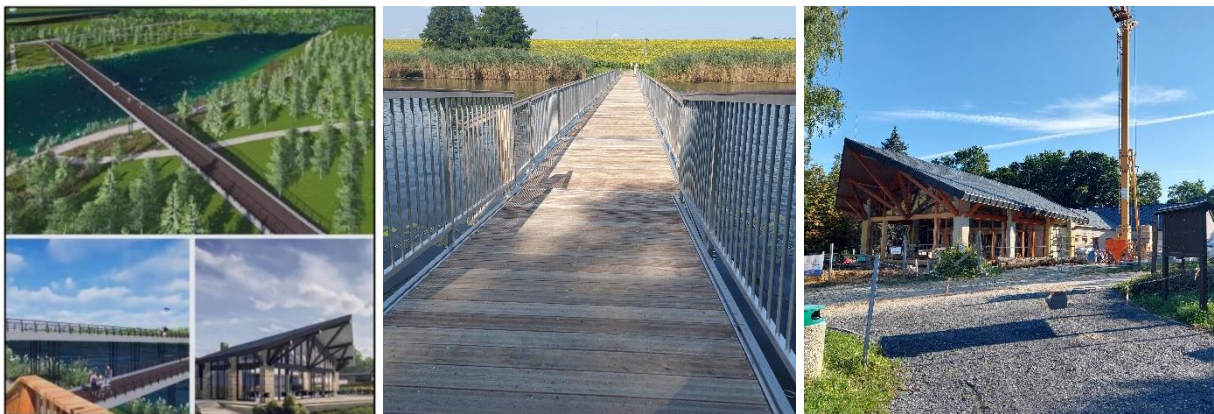
5. ábra: Tervek és jelenleg futó projektek a Gébárti-tónál; forrás: INT-20, saját fényképek, 2023 augusztus

A dolgozat készítésének idejében, 2023 nyarán is éppen zajlanak a Gébárti-tó környékén projektek, melyeket az önkormányzat pályázati támogatások keretében valósít meg (5. ábra). A munkálatok két jelentős beruházás irányába koncentrálnak. Az egyik a meglévő, leromlott állapotú fahíd lebontása mellett újak építése, ezzel biztosítva a tó körüljárhatóságát. A másik pedig a régi, elavult Hattyú büfé, valamint a mellette található faház lebontása, helyén korszerű, panorámás kilátással és nagy üvegfalakkal, tó felé néző nyitott terasszal rendelkező új épület felhúzása étteremmel, kemencével, pelenkázóval, nyilvános illemhelyekkel és parkolóbővítéssel. A 2023-ban önkormányzati tulajdonba visszakerült tóstrand zöldfelületei is megújultak, új játszótéri- és sporteszközöket telepítettek, és vízvezeték-rekonstrukció is megvalósult (Kovács Roland, Zalaegerszeg MJV Önkormányzata 2023, 15. o, INT-21).

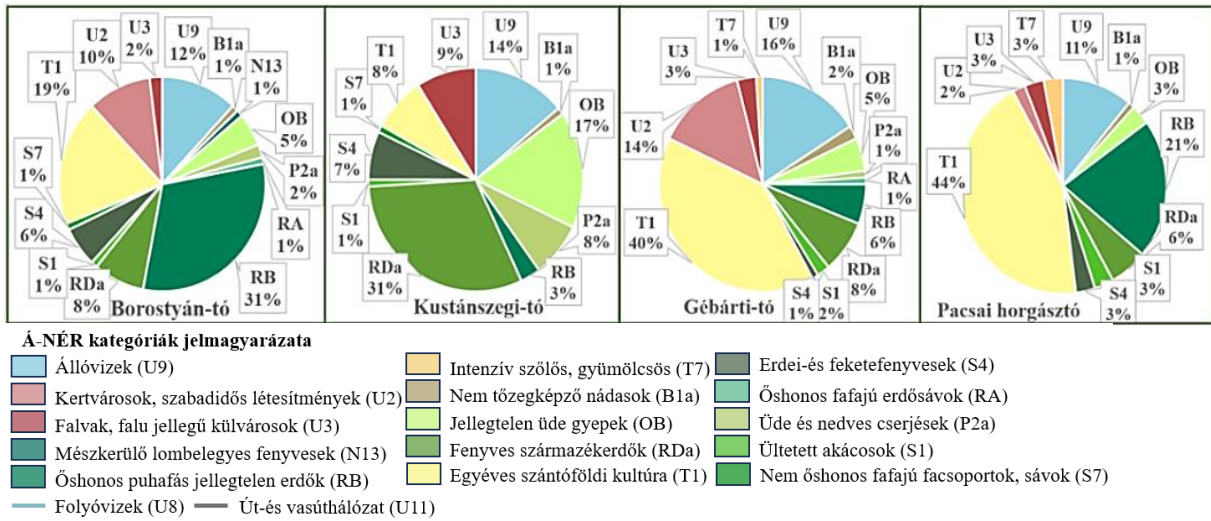
13. ábra: Élőhelytípusok aránya a mintaterületeken; forrás: saját szerkesztés, 2023, adatok forrása: (Bölöni et. al. 2011), QGIS digitalizált térképek terepi felmérési adatok alapján

Ezen élőhelyfoltok megoszlását mutatják be az alábbi diagrammok (13. ábra). A kutatás céljaként bebizonyította, hogy minden helyszín értékes növényállománnyal rendelkezik, mely bemutatásra érdemes, illetve tanácsos az előforduló különleges növényfajok védelme.

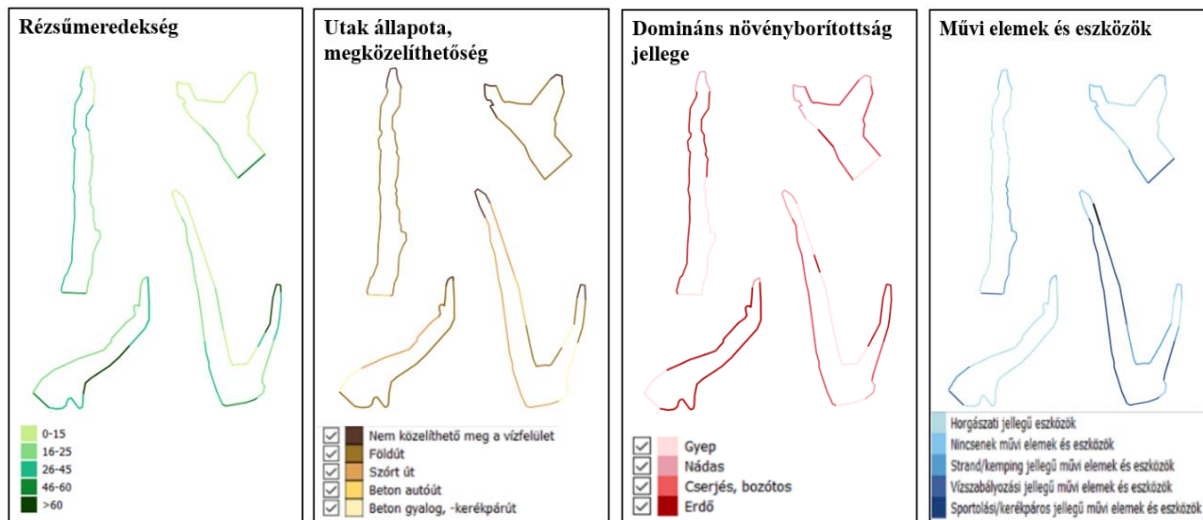
15. ábra: Parttípusok vizsgálata, kijelölése; forrás: saját szerkesztés, 2023

a növényzet jellege, illetve a fellelhető művi elemek és eszközök mennyiségi és minőségi jellemzői (15. ábra).

E négy szempont közül a két legdominánsabbat, **rézsümeredekséget**, illetve **művi elemek és eszközöket** kétszeres hangsúllyal vettem figyelembe, mivel ezeket tartom a legfőbb kritériumoknak. Térképesen is megjelenítettem az 1. zónában kijelölt felmérési szakaszokat az adott négy szempontrendszer szerint, különböző színekkel. Végül pedig az eredmények összevetésével meghatároztam az egyes tavak partszakaszainak típusait (4. melléklet)

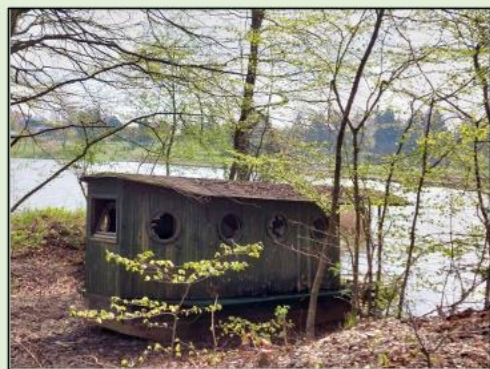
1. Rongált, rossz állapotban lévő horgászpület a tó déli partján (Példa tó: Borostyán-tó)

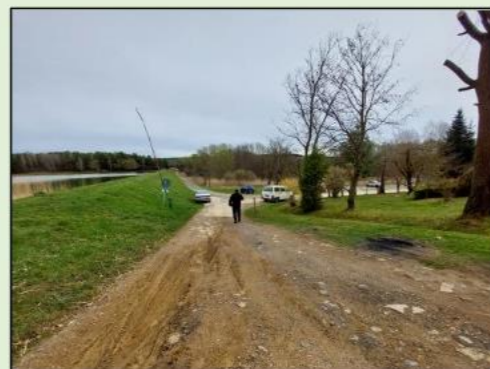
2. Parkolóhelyek hiánya (Példa tó: Kustánszegi-tó)

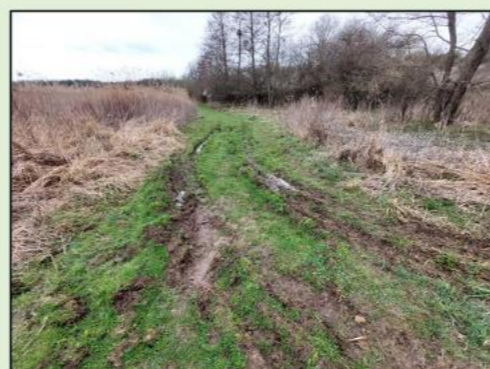
3. Esőzések után járhatatlan földutak a tó körül (Példa tó: Kustánszegi-tó)

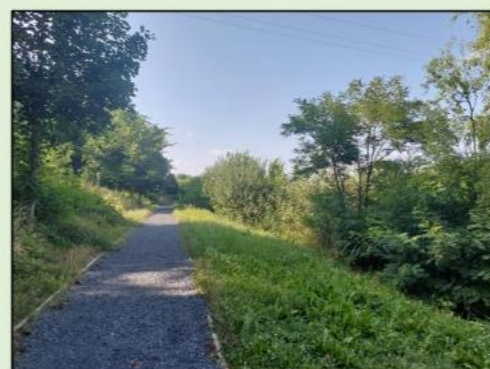
4. Invazív növények dominanciája (Példa tó: Gébárti-tó)

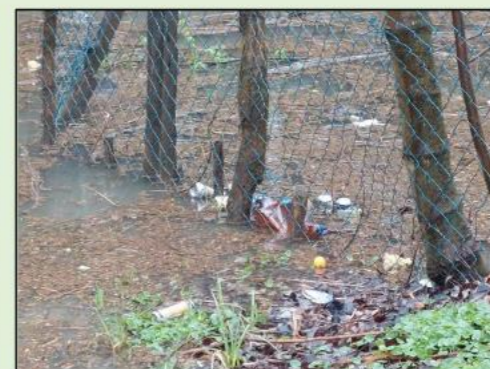
5. Szemetelés, fém és műanyag jellegű hulladék jelenléte (Példa tó: Pacsai horgásztó)

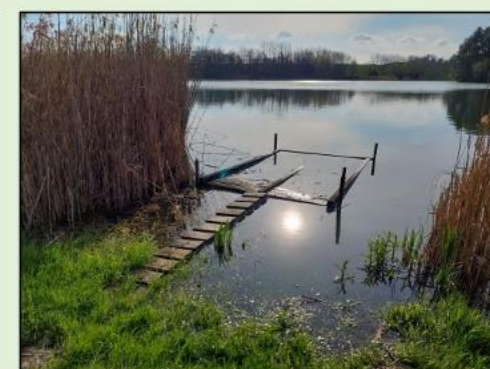
6. Nem megfelelő állapotban lévő eszközök, stégek (Példa tó: Pacsai horgásztó)

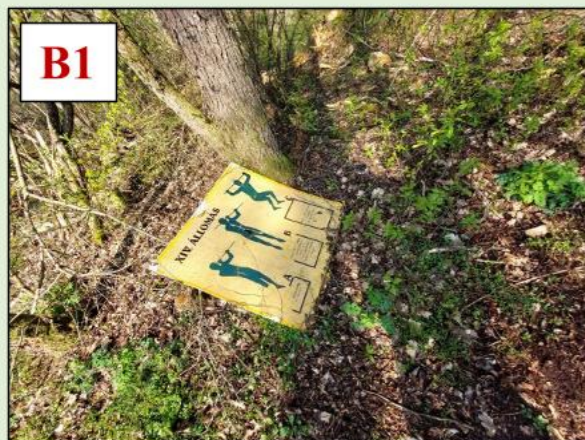
**B1**

Kerékpáros infrastruktúra, sportolási lehetőség hiánya (elavult tornapálya táblák)

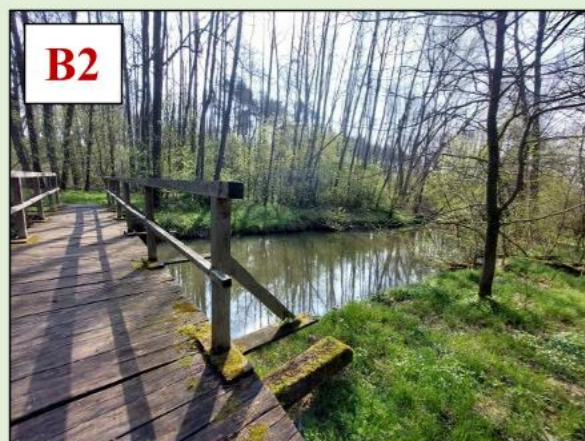
**B2**

Védelmi és edukációs eszközök hiánya NP területe mellett

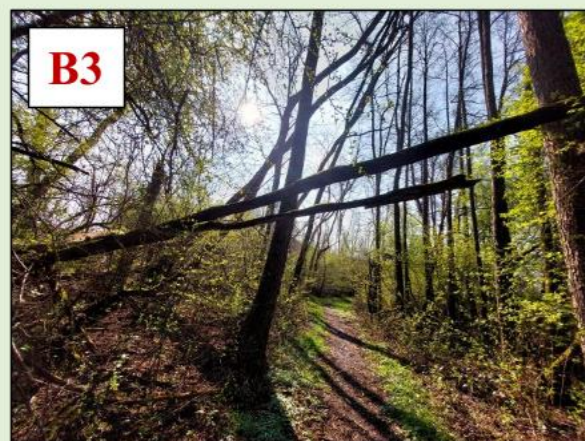
**B3**

Veszélyes, kidőlt fák az erdőben

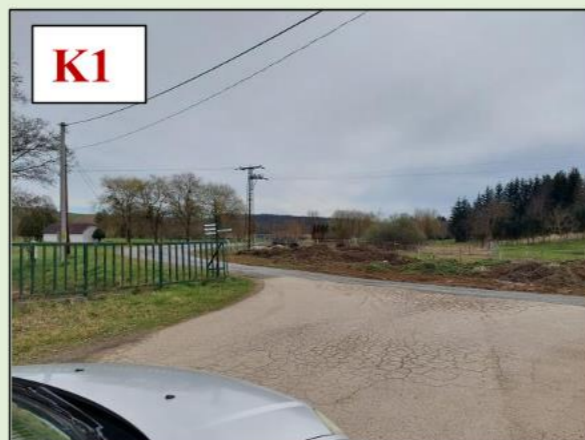
**K1**

Rossz állapotú burkolt autótutak

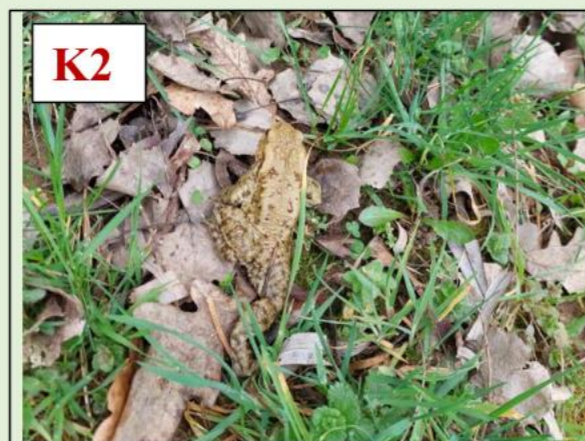
**K2**

Védelmi és edukációs eszközök hiánya Ex lege védett lápterület mellett

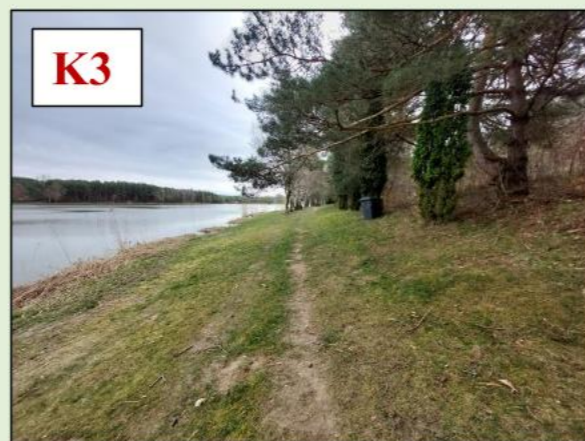
**K3**

Eszközök, létesítmények hiánya

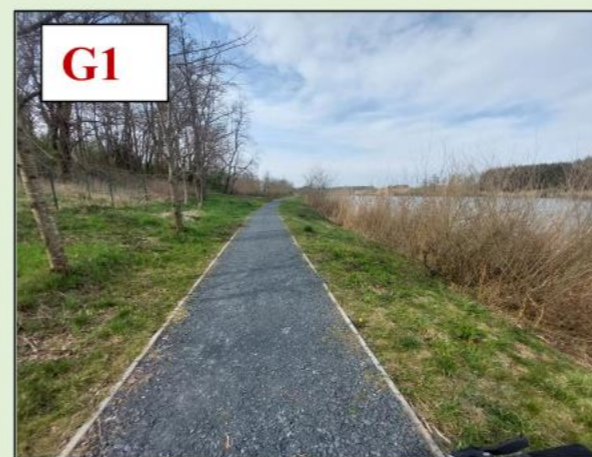
**G1**

Nem megfelelően burkolt kerékpárutak, kerékpározásra nehezen használható szőrt burkolat

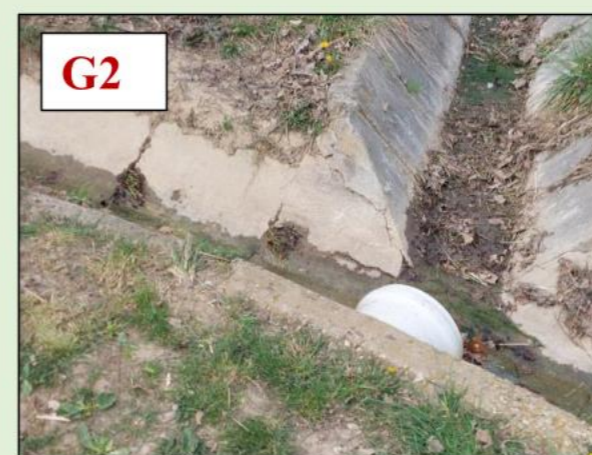
**G2**

Klórozott víz víztározóba vezetése az AquaCity és a Termálfürdő felől

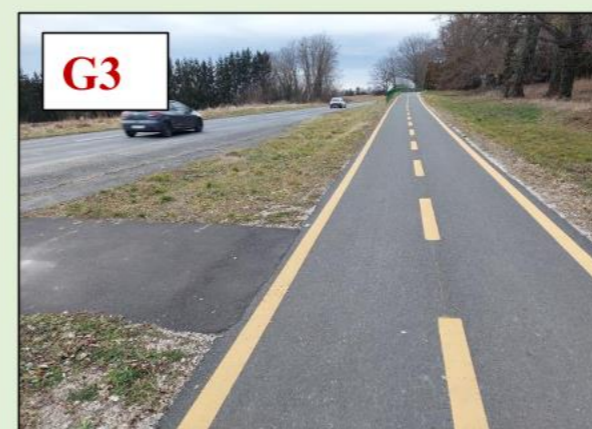
**G3**

Jelentős zajhatások a 762-es és a 76-os főút, valamint nyári időszakban az AquaCity és Termálfürdő felől

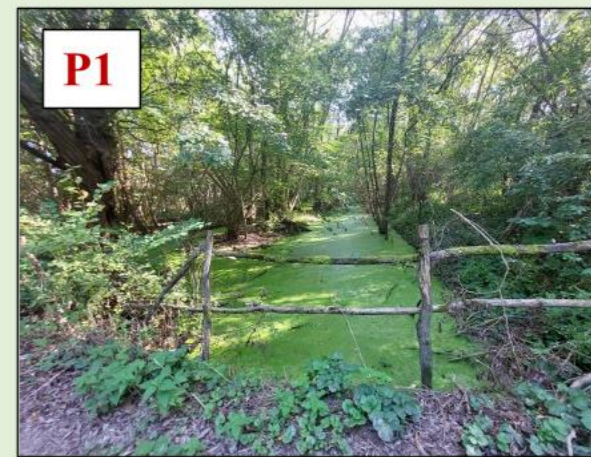
**P1**

Védelmi és edukációs eszközök hiánya Ex lege védett lápterület mellett

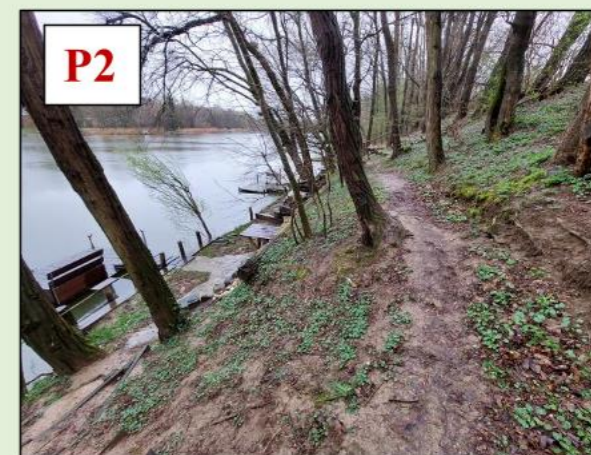
**P2**

Meredek, balesetveszélyes szakaszok biztonsági berendezések nélkül

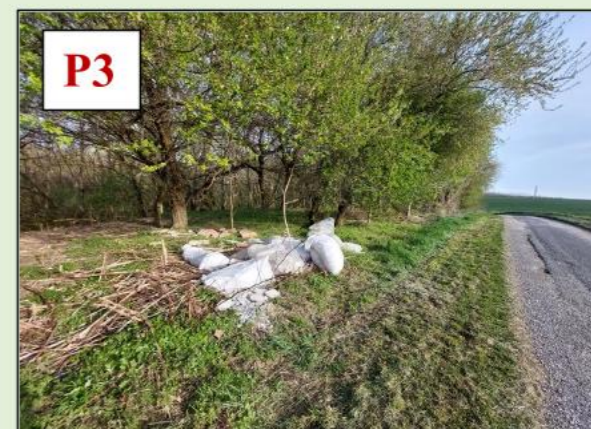
**P3**

Nagy mennyiségű illegális hulladéklerakás az erdő szélén
