# SZAKDOLGOZAT

Magyar Agrár- és Élettudományi Egyetem  
Szent István Campus  
Műszaki Intézet  
Energiagazdálkodási szaktanácsadó  
szakirányú továbbképzési szak

Energetikai korszerűsítési modell szociális bérlakások esetén

A forrás- és kapacitáshiánnyal küszködő szociális bérlakásállomány megújulási lehetőségeinek vizsgálata az aktuális globális és lokális kihívások figyelembevételével. Példa javaslat bemutatása egy jellemző ingatlan esettanulmányán keresztül.

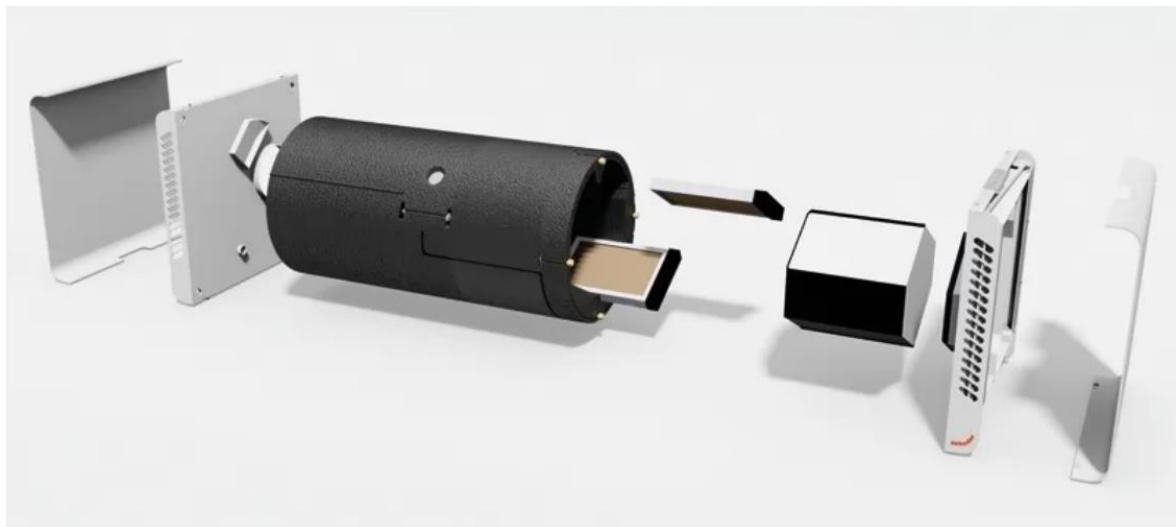
10. ábra Egyhelyiséges, hővisszanyerős szellőztető gép  
(www: Egyhelyiséges hővisszanyerős szellőzési megoldások, 2024)

Hővisszanyerők segítségével akár 80-90% hatásfokkal felmelegíthető a lakásba érkező friss levegő a felfűtött, de elhasznált, távozó levegő hőtartalmával. Ezáltal meg tudjuk akadályozni jelentős költségek elillanását a szabadba.

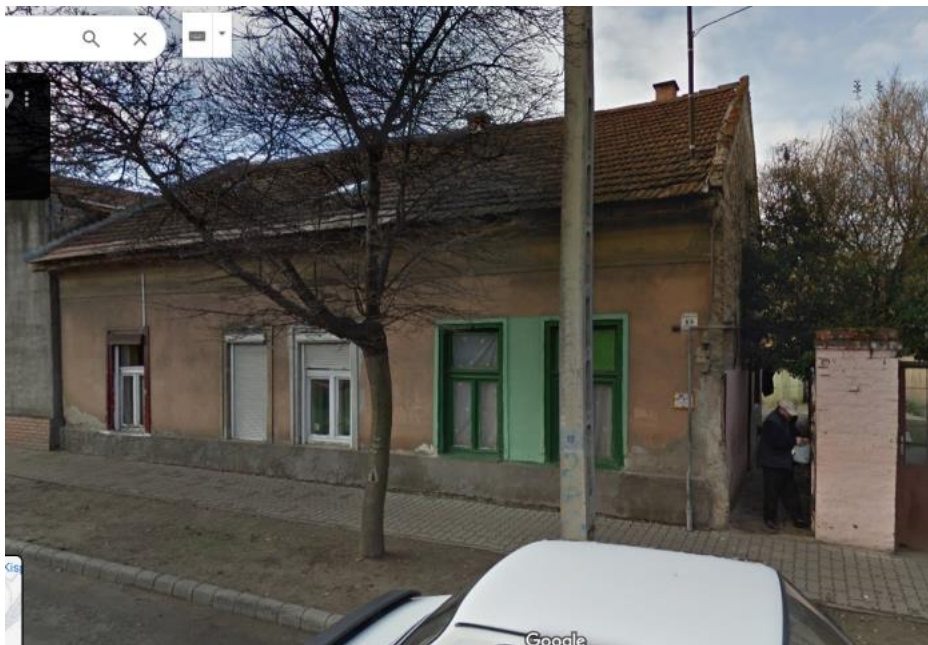
23. ábra Az 1900-as évek elején épült ház  
(www: Térkép, 2012)

Az ingatlan Budapesten, Kispest kertvárosias részén a Kisviola utca 15-ben, egy eredetileg 1900-as évek elején épült (23. ábra), téglalapítású, egyszintes, pince nélküli, cseréphéjalású, nyeregtetős, padlásteres, összközműves (www: Lechner tudásközpont - e-kozmu, 2023), négy lakásos társasházban található. A ház állapota erősen felújítandónak mondható. A 21 m<sup>2</sup>-es lakás 1 szobából (16,5 m<sup>2</sup>) és egy fürdőszobából (4,5 m<sup>2</sup>) áll, az épület keleti sarkán helyezkedik el, két oldalról fűtött lakással érintkezik (2. számú melléklet - alaprajz).

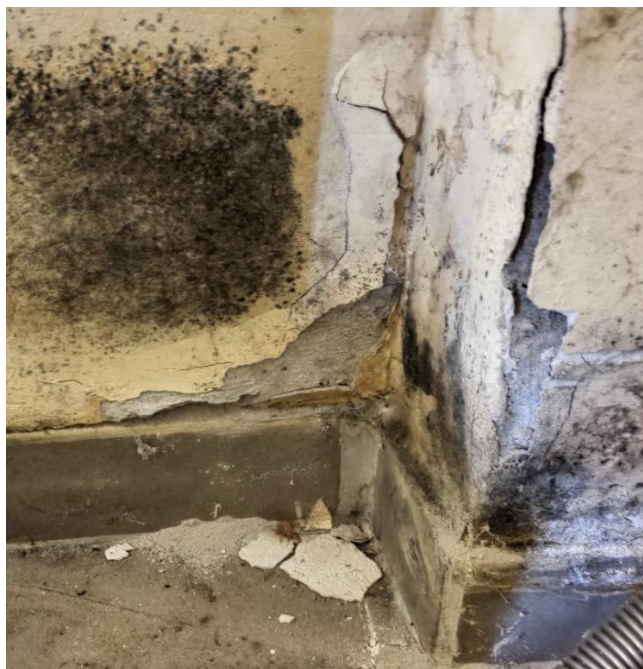
24. ábra Penészes, hulló vakolat  
(forrás: saját fotó)

A rendelkezésre álló adatok szerint a falak utólagos vízszigetelést kaptak alacsony nyomású, injektálásos technikával. Ennek felülvizsgálata javasolt. A falak felületének nagy részén intenzív penészesedés látható, mely magas páratartalomra és hőhidak kialakulására utal. Két évvel ezelőtt 10 cm polisztirol hőszigetelést kaptak kívülről a lakáshoz tartozó, külső határoló falak önkéntes munka keretében (25. ábra), a felhelyezés szakszerűsége nem bizonyos. A külső falon futó gázvezeték nyomvonalán a szigetelést kikönnyítették, illetve kérdéses a különböző szerkezeti elemek találkozásánál a javasolt átfedések mértékének betartása. A lehetséges hőhidak utólagos kiküszöbölése javasolt. A hőszigetelés kikönnyítésének tetején, a vízszintes éleken nem megoldott a csapadékvédelem.

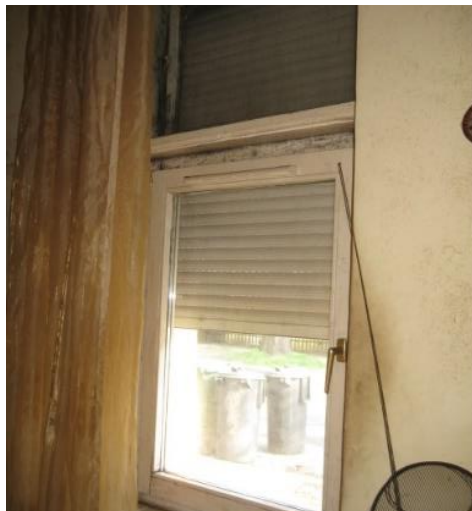
26. ábra Félig felújított ablak légbevezetővel  
(forrás: saját fotó)

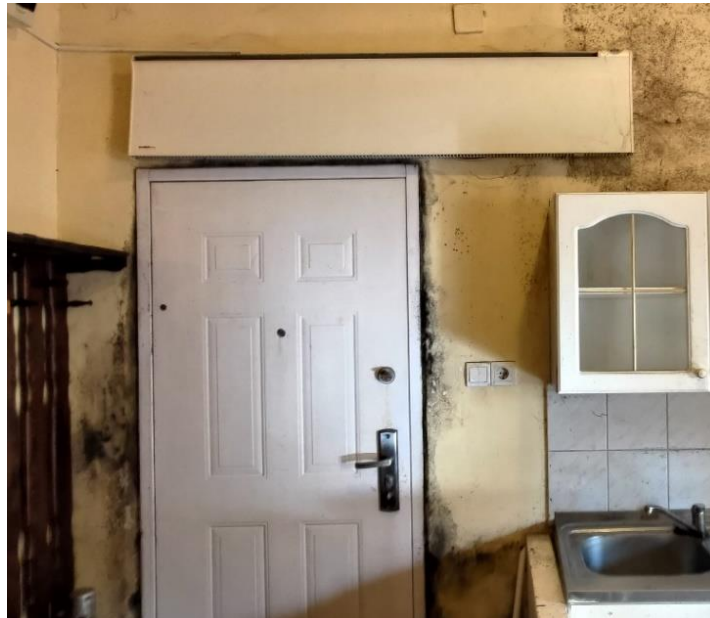
Az észak-keleti irányba néző bejárati ajtó (27. ábra) szintén ki lett cserélve, azonban egy olyan fém nyílászáróra, amit lépcsőházi megoldások esetén használnak és nem hőszigetelt.

*27. ábra A nem hőszigetelt bejárati ajtó, felette az elektromos fűtőtest  
(forrás: saját fotó)*

A viszonylag friss beépítésű bejárati ajtó cseréje szintén nem jöhet szóba első körben. A rések szigeteléseit viszont érdemes lehet feljavítani.

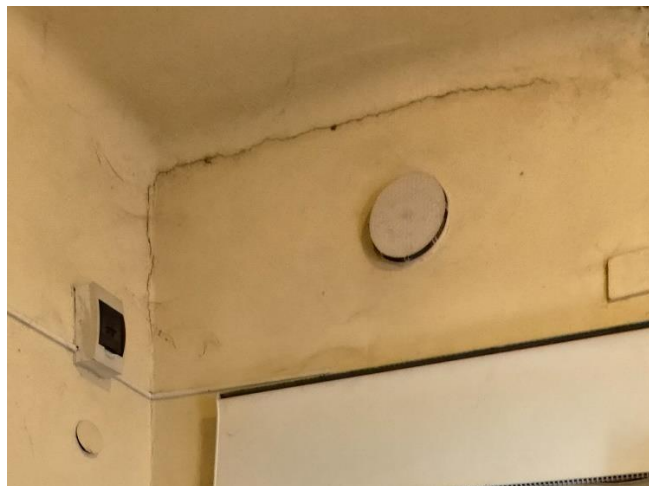
29. ábra A bejárati ajtó feletti szellőző nyílás  
(forrás: saját fotó)

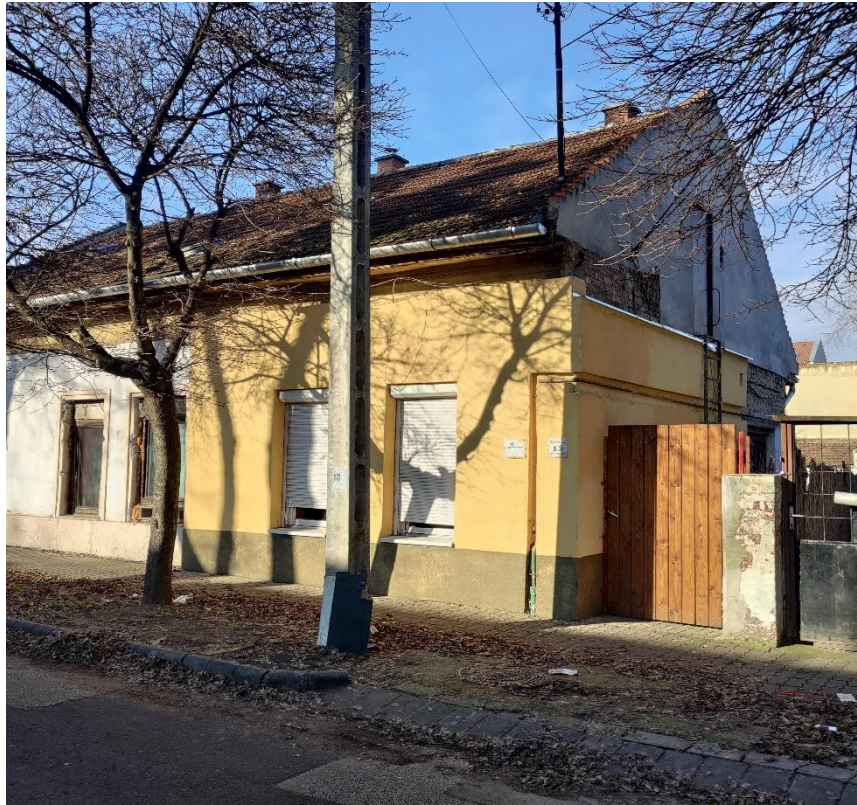
31. ábra A részben megújult homlokzati rész  
(saját fotó)

vastagabb felhelyezése nem alternatíva és arányaiban már nem is javít annyit az energetikán. Esetleg a kikönnyítéseket szüntetném meg, de ez a házba bejövő gázcső nyomvonalának megváltoztatását igényelné, ami megint csak komolyabb akadályokba ütközne. Viszont a hőszigetelés víz elleni védelmét (kikönnyítések peremei), valamint az ereszcsonna megfelelő vízelvezetését mindenképpen pótolnám. Mivel a falak elvileg kaptak injektálással utólagos vízszigetelést, első körben kb. 80 cm-es magasságban lélegző vakolattal látnám el őket és mérésekkel vizsgálnám, hogy az új körülmények között, mi történik.

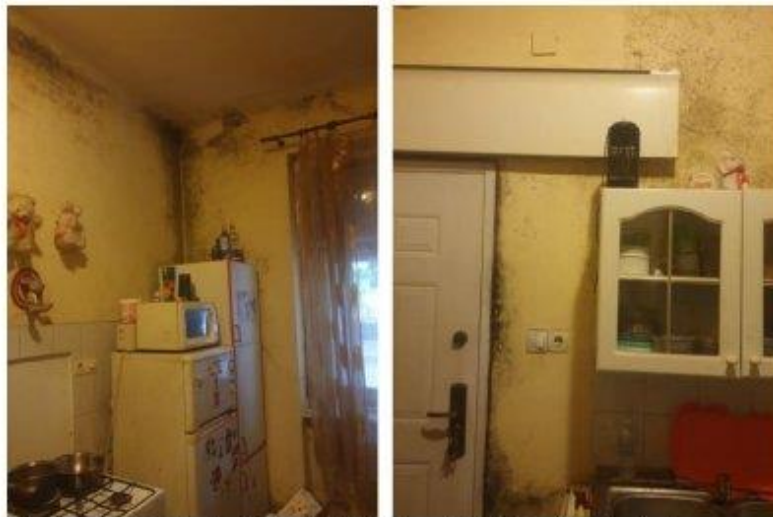
**1.ábra:** A vizsgálat helyszín. A felvételek a vizsgálat során készültek.

A lakásban fekete és barna színű penészedés látható a bejárati ajtó körül, valamint az egylégtérű konyha-nappali-hálószoba helyiség falainak alsó szakaszán, kb. 50 cm magasságig, ahol több helyen is pereg a vakolat. A mennyezete közelében, a sarkokban és a konyhapult fölött szintén penészedés figyelhető meg. A lakásban erős dohszag érezhető.

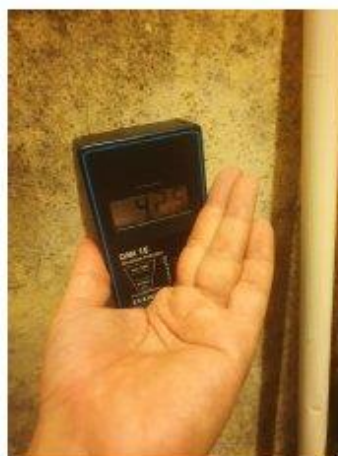
**2. ábra:** Magas falfelületi nedvesség érték (a szerző felvétele)

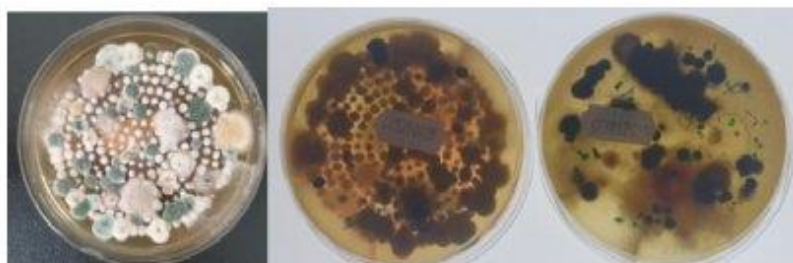
**3.ábra:** A levegőmintákban kifejlődött penészgombatelepek

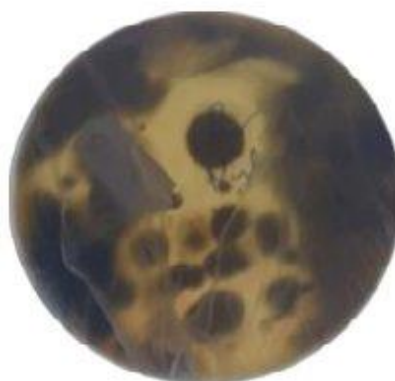
**4.ábra:** A pormintában kifejlődött penészgombatelepek

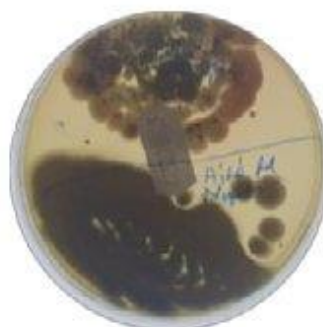
1. **bejárati ajtó melletti fal, fekete folt:** *Penicillium* és *Cladosporium* spp. nagyon nagy mennyiségben (>100 CFU), *Aspergillus sydowii* nagy mennyiségben (8 CFU), *Aspergillus* sect. *Nigri* elenyésző (1 CFU) mennyiségben tenyésztendő ki.
2. **konyha fal, barnás folt:** *Aspergillus sydowii* és *Cladosporium* spp. nagyon nagy mennyiségben (>100 CFU), *Penicillium* spp. nagy mennyiségben (12 CFU).

1. ábra: A felületi mintákban ki fejlődött penészgombatelepek

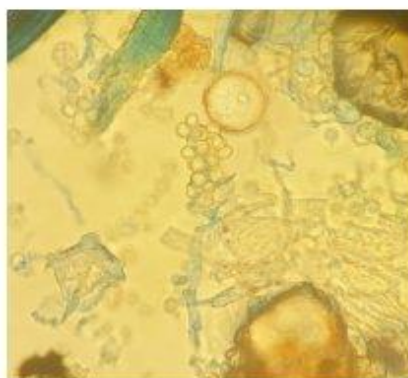
1. **bejárati ajtó melletti fal, fekete folt:** *Acremonium/Fusarium* és *Cladosporium* spp. telepei mutathatók ki, továbbá poratkák is jelentős mértékben elszaporodtak.
2. **konyha-hálószoza fal, barna foltok:** *Aspergillus* spp. telepei mutathatók ki.
3. **hálószoza fal, barna foltok:** *Acremonium/Fusarium*, *Aspergillus/Penicillium* és *Cladosporium* spp. telepei mutathatók ki, továbbá poratkák is jelentős mértékben elszaporodtak, továbbá baktériumtelepek és állati szőr mutatható ki.

**6.ábra:** Felületi mintáról készült mikroszkópos felvétel. (400 × nagyítás).
