# **SZAKDOLGOZAT**

**A Cégénydányádi Kastélyparkban álló nagy platánfa ápolási**

**munkáinak ellenőrzése, a fa állapotának bemutatása**

**Készítette:** Orcsik Tibor

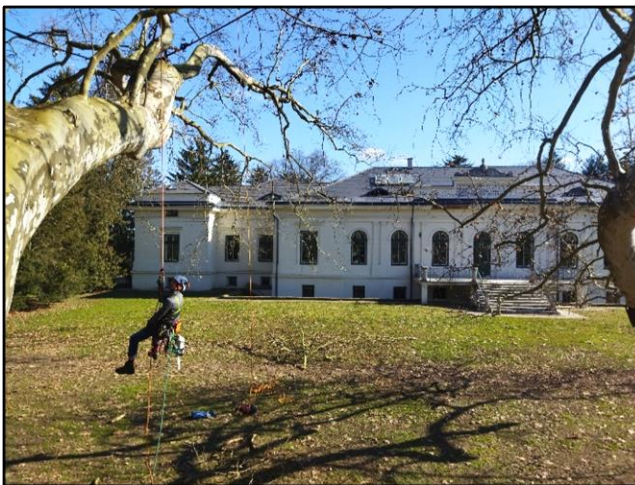
3. ábra: ereszkedés a keleti vágágról

hasonlítanak az iparban használatosakhoz. A koronában való közlekedés és biztosítás köteleit igyekeztünk a fa koronájában úgy elhelyezni és kezelni, hogy a fa vékony kergét még véletlenül se sértsük meg (3. ábra).

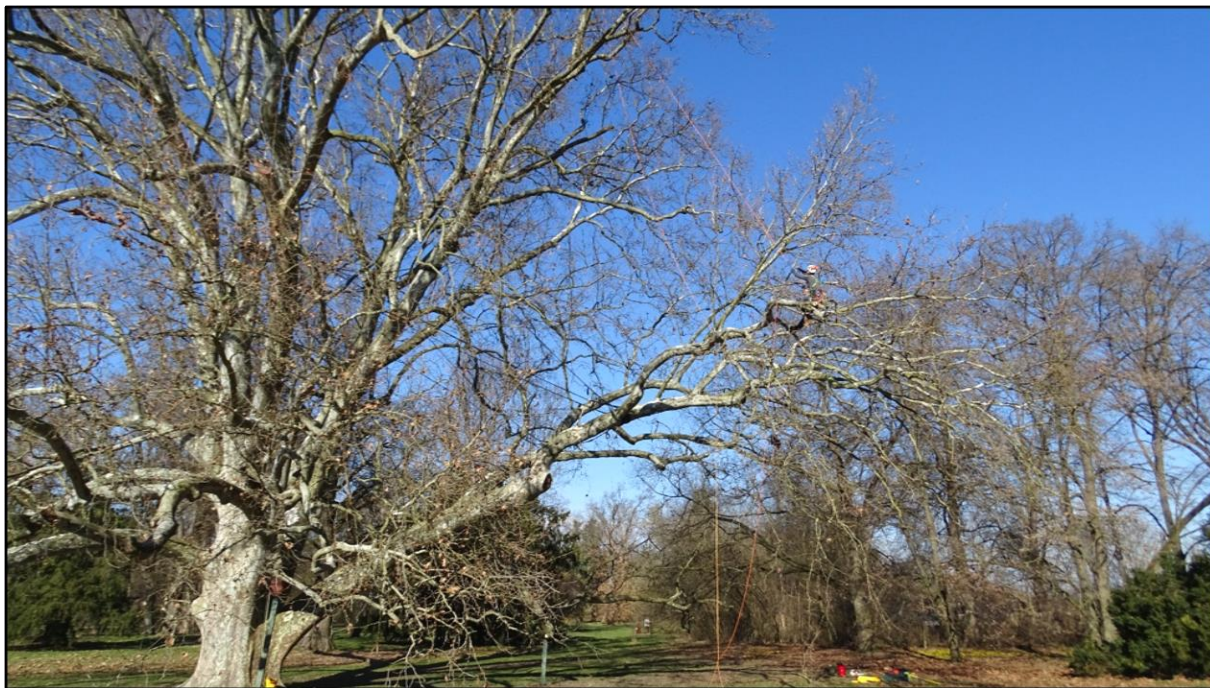
*7. ábra: a keleti vázág ápolása közben*

A sudáron több helyen láthatóak bekorhadt ághelyek, ezek különböző mértékben fejlettek és különböző mennyiségben tartalmaznak korhadékot, egyéb szerves anyagot. Ezek

az odúk minden általunk vizsgált esetben száraz odúk. Megfigyelésük és kitisztításuk indokolt, odúsátras zárásuk megfontolandó, de nem általános érvényűen indokolt.
